Informe Técnico N° A6712

EVALUACIÓN GEOLÓGICA - GEODINÁMICA EN LA QUEBRADA DEL DIABLO

Región Tacna
Provincia Tacna
Distrito Alto de la Alianza
Paraje Quebrada del Diablo

ABRIL 2016

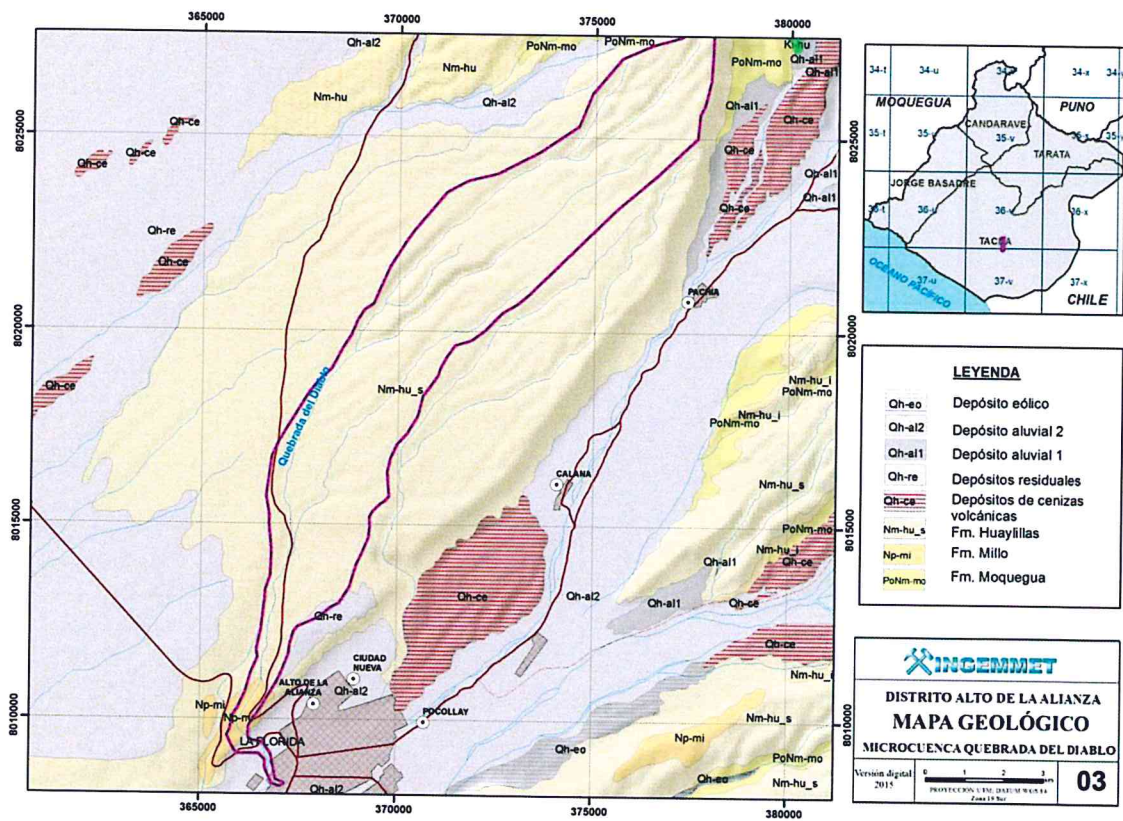
El análisis geológico del área de estudio, se desarrolló teniendo como base las Cartas Geológicas de los cuadrángulos de Pachía y Palca (Wilson & García, 1962); La Yarada, Tacna y Huaylillas (Wilson, 1963) y Pachía, Hoja 36-v, Cuadrante II-III, escala 1:50 000 (Acosta et al, 2011). De acuerdo a estos mapas, el substrato rocoso que predomina en el área corresponde a rocas volcánicas de la Formación Huaylillas y Millo (figura 3). Así como depósitos cuaternarios.

Figura 3. Unidades geológicas en la microcuenca de la quebrada del Diablo (Fuente: INGEMMET, 2011).

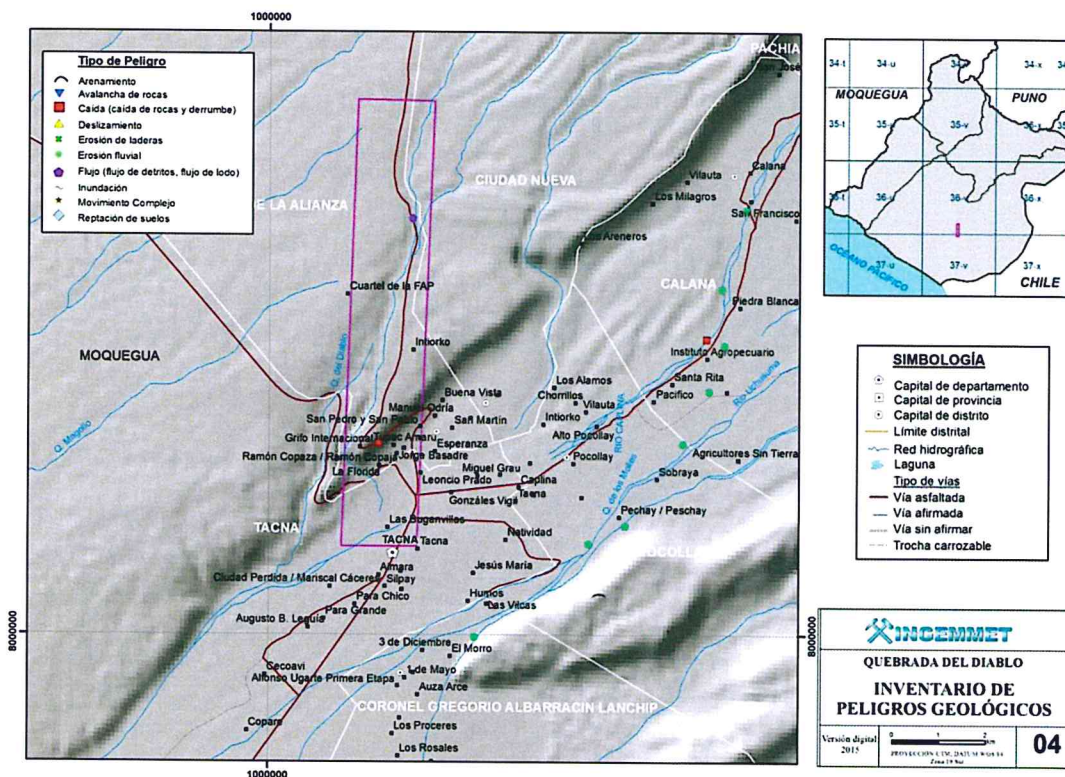
Durante los trabajos de campo para el “Estudio de Peligros geológicos en la región Tacna” (Luque & Gómez, 2015), se identificaron movimientos en masa antiguos y activos. Los principales peligros geológicos inventariados en el área de evaluación son flujos, caídas y derrumbes (figura 4).

Figura 4. Peligros geológicos inventariados en el distrito Alto de la Alianza. Tomado del cartografiado del proyecto GA45A (Luque & Gomez, 2015).

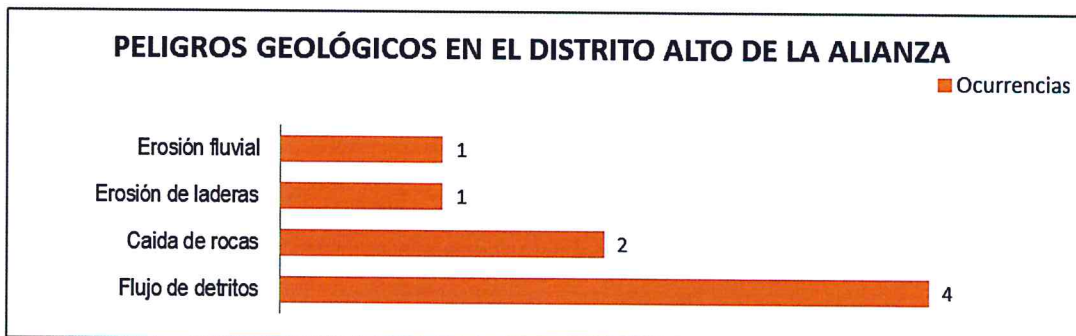
En el distrito Alto de la Alianza, hasta el momento se inventarió ocho sectores con peligros geológicos, (figura 5), cuatro flujos de detritos, dos caídas de rocas, un proceso de erosión fluvial, y una zona afectada por erosión de laderas.

Figura 5. Inventario de peligros geológicos en el distrito de Alto de la Alianza

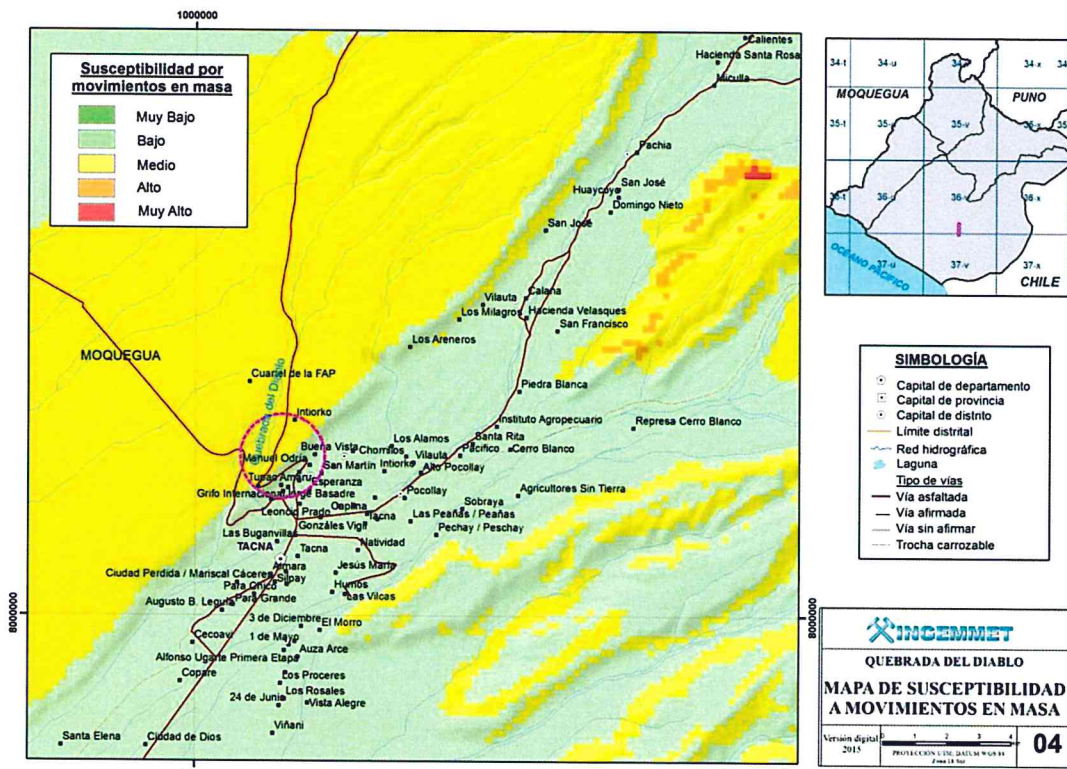
El mapa de susceptibilidad a los movimientos del Perú (Fidel *et al*, 2010), elaborado en base a la superposición de factores intrínsecos (características de las rocas, pendiente y formas del relieve; cobertura vegetal y uso de suelo; y características de retención o flujo de agua subterráneas en las rocas), revela que el área de las cabeceras de la quebrada Del Diablo se encuentra en una zona de moderada susceptibilidad a la generación de movimientos en masa (figura 8). Se describen como laderas

con algunas zonas inestables, con pendientes medias, rocas fracturadas a muy fracturadas, donde han ocurrido o existe una alta posibilidad de que ocurran estos fenómenos.

Las laderas dentro de esta área están cerca de sus límites de estabilidad debido a la combinación de materiales débiles y de laderas más escarpadas (mayores a 25°). Aunque la mayoría de las laderas no presentan actualmente depósitos de movimientos en masa, puede que fallen localmente cuando estas sean modificadas. Localmente se pueden presentar derrumbes, desprendimientos de rocas y flujos (con lluvias excepcionales).

Figura 8. Mapa de susceptibilidad a los movimientos en masa del Perú, escala 1:1000 000 (INGEMMET, 2010).
