**Informe Técnico N° A7003**

# **EVALUACIÓN DE LOS DESLIZAMIENTOS EN LOS CENTROS POBLADOS EL TIGRE Y VISTA ALEGRE**

Región Amazonas  
Provincia Utcubamba  
Distrito Cajaruro

## EVALUACIÓN DE PELIGROS GEOLÓGICOS EN LOS CENTROS POBLADO EL TIGRE Y VISTA ALEGRE. DISTRITO DE CAJARURO, PROVINCIA DE UTCUBAMBA, REGIÓN AMAZONAS

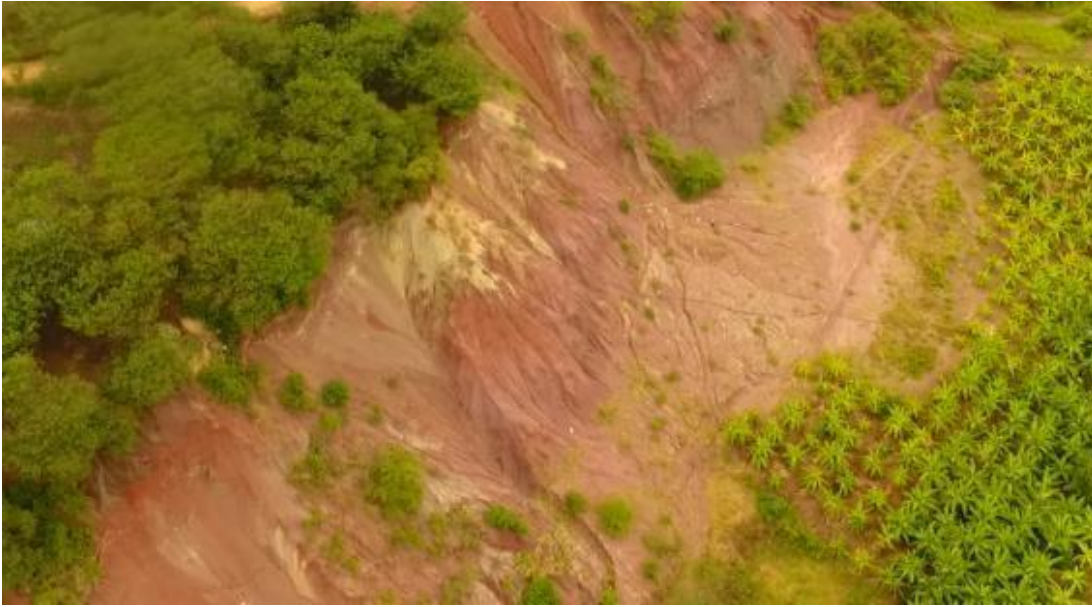
Son afloramientos de arcillitas y limolitas pardo rojizas con intercalaciones de calizas y tobas grises, este tipo de secuencias se observan en los escarpes de los deslizamientos ubicados al este del centro poblado El Tigre y a escasos metros de la zona urbana de Vista Alegre (fotografía 01).

**Fotografía 01.** Secuencias conformadas por limoarcillitas rojizas formando el sinclinal de San Antonio al sur de la zona.

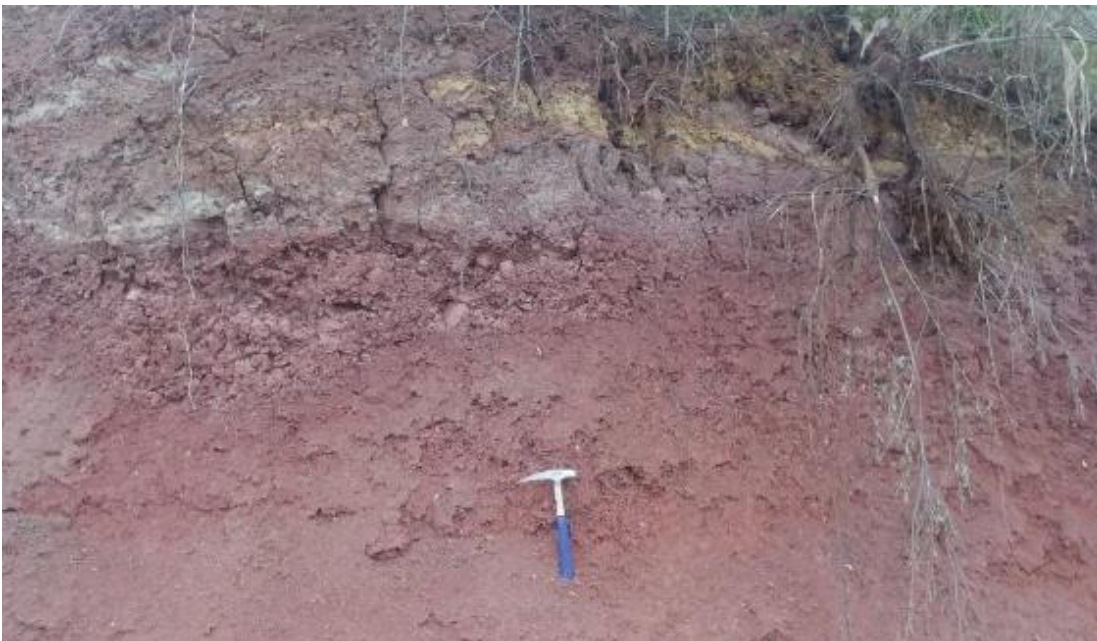
Las secuencias sedimentarias Sambimera Miembro Inferior afloran al este del centro poblado, están conformadas por limoarcillitas, limolitas tobáceas y areniscas con niveles de margas de coloración pardo amarillento a rojizas (fotografía 02).

**Fotografía 02.** Secuencia sedimentaria de limolitas tobáceas color amarillentas a rojizas próximas al centro poblado Vista Alegre.

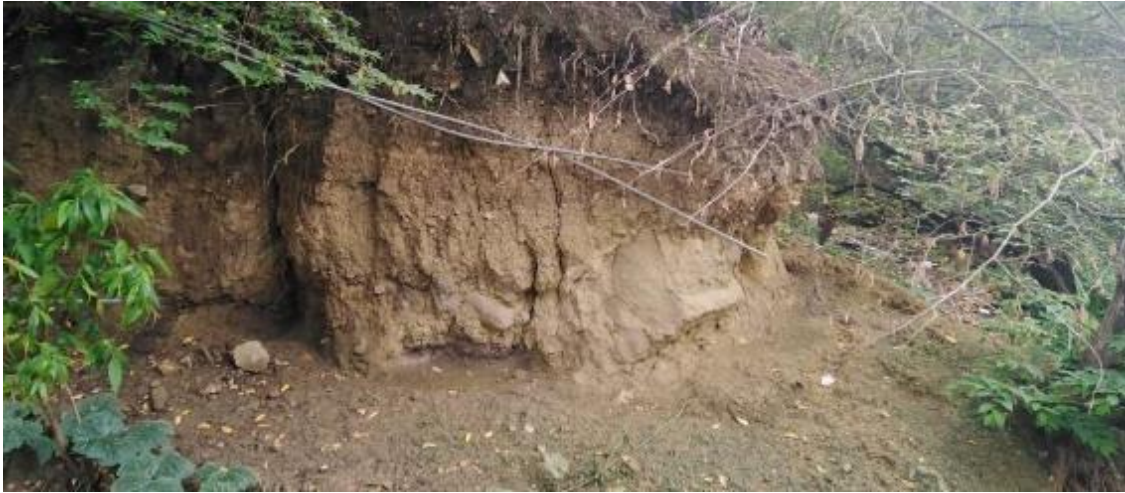
El control estructural que ejerce el Sinclinal de San Antonio a determinado el espesor del material de cobertura aluvial y la profundidad del basamento de rocas correspondientes a la Formación Sambimera, mientras más cerca del eje del sinclinal mayor será el espesor de la capa cuaternaria, lo que se pudo constatar con el buzamiento de las capas sedimentarias. (fotografía 03 y 04).

**Fotografía 03.** Materiales aluviales conformados por gravas angulosas en el centro poblado Vista Alegre.

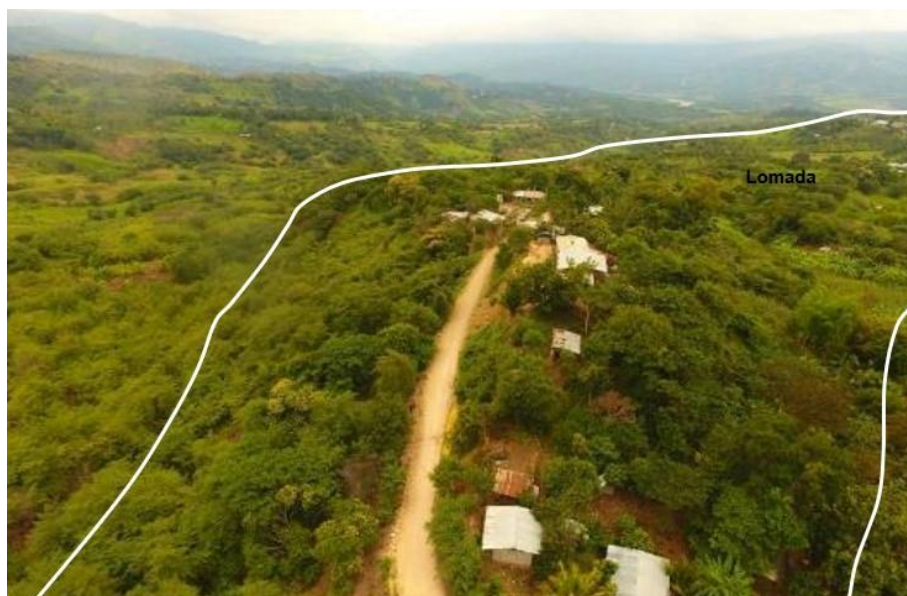
**Subunidad de colinas y lomadas estructurales en rocas sedimentarias (RCL-rs):** El área urbana de los centros poblados El Tigre y Vista Alegre se asienta sobre una lomada con pendientes llanas a suavemente inclinadas y alcanza elevaciones máximas y mínimas de 900 m s.n.m y 761 m s.n.m, estas superficies fueron modeladas por antiguos procesos de remoción en masa formando una extensa cobertura aluvial sobre rocas sedimentarias (figura 06).

**Figura 06.** Lomada donde se asientan el área urbana del centro poblado El Tigre.

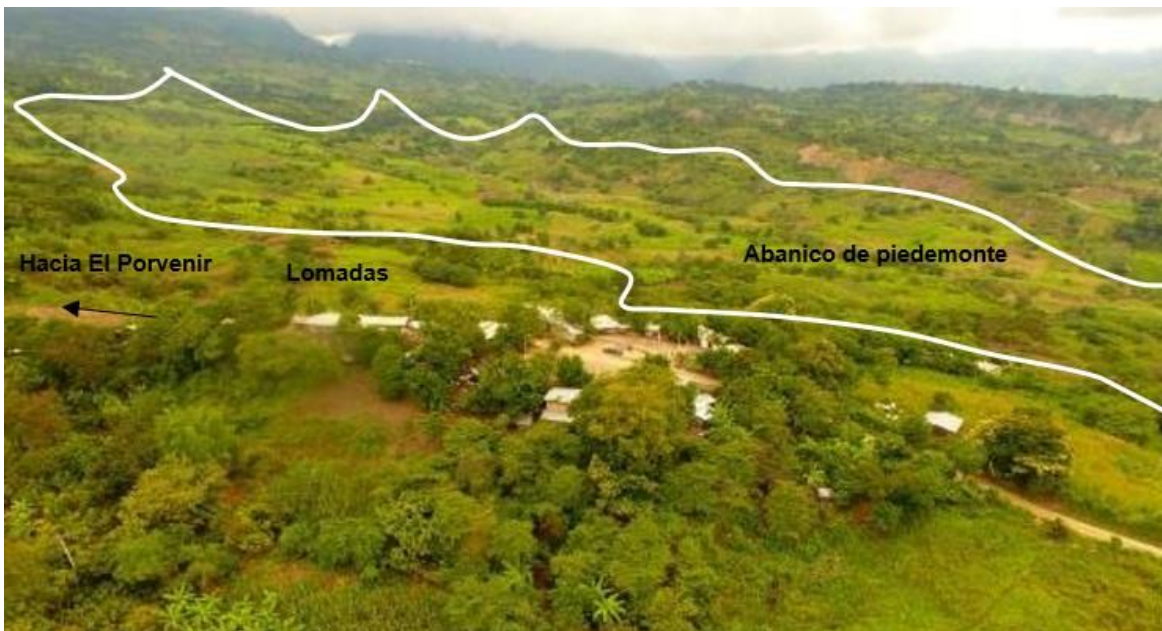
**Subunidad de abanico de piedemonte (Ab):** Los abanicos aluviales de piedemonte se han emplazado desde las partes altas de las montañas formadas o modeladas por corrientes de agua como ríos o quebradas con pendientes menores a  $15^\circ$  y las zonas llanas con pendientes menores a  $5^\circ$ , estas zonas se encuentran al oeste de la zona de estudio y son afectadas por procesos de remoción en masa (figuras 07 y 08).

**Figura 07.** Piedemonte ubicado al este de la zona urbana del sector Vista Alegre, limitando entre la lomada y los abanicos aluviales.

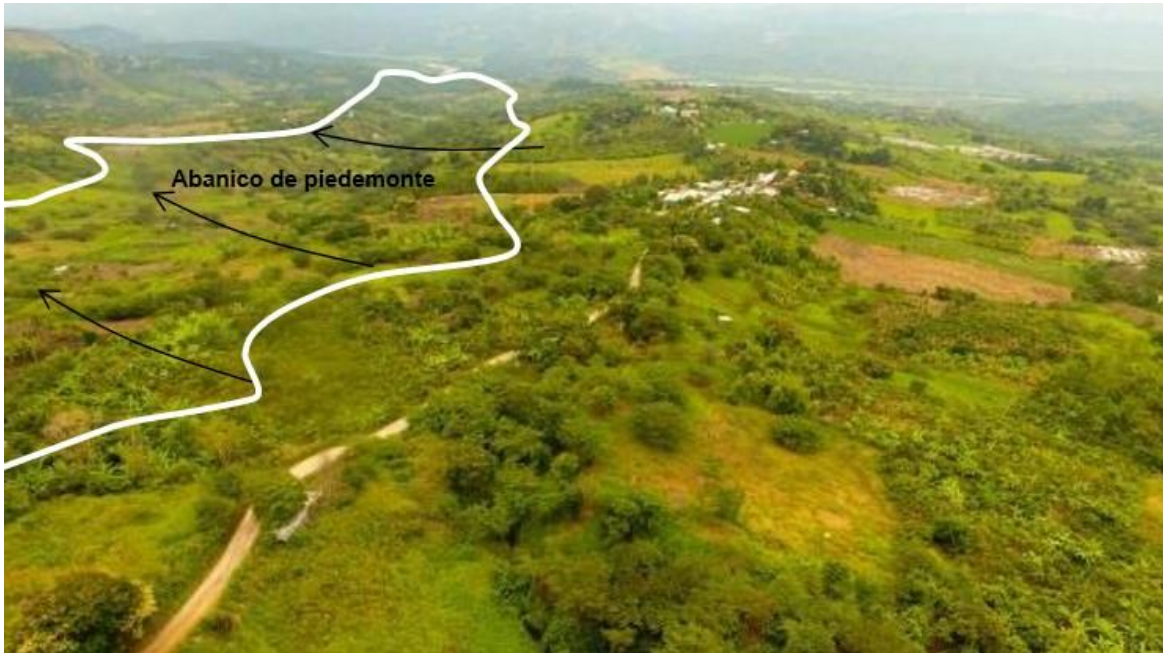
**Figura 08.** Vista de norte a sur del abanico aluvial limitando con la lomada donde se asienta el área urbana de El Tigre.

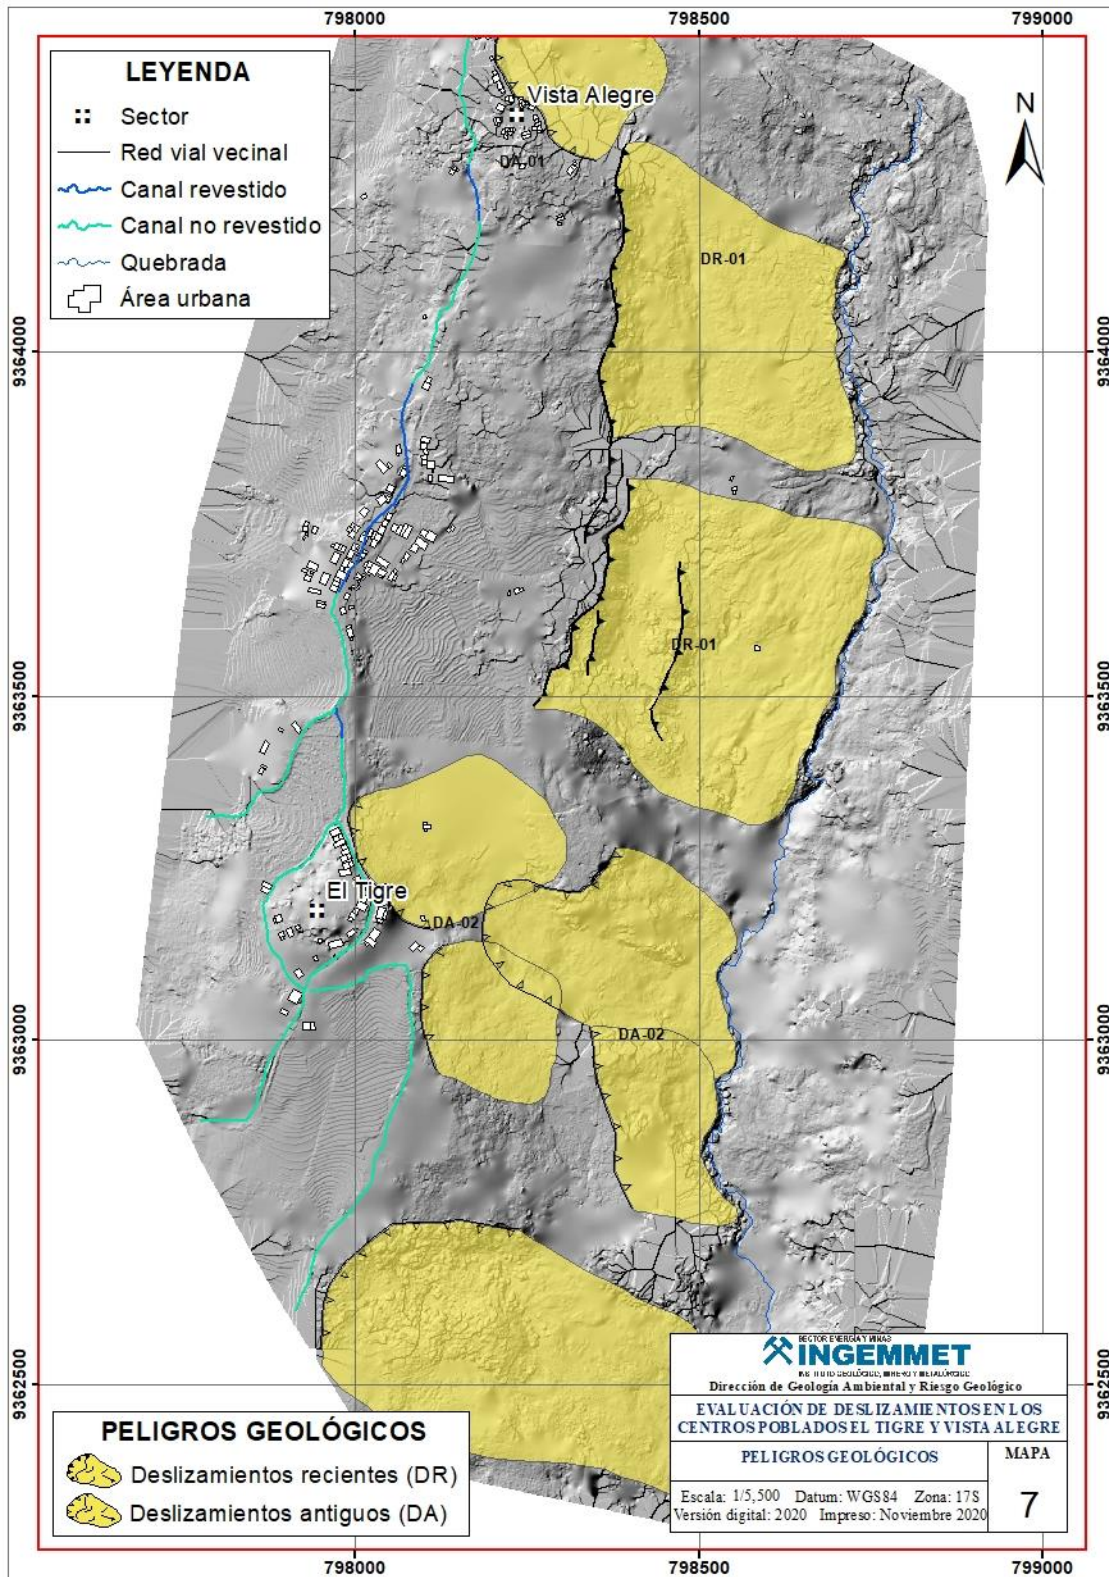
Figura 18. Peligros geológicos en la zona de estudio.

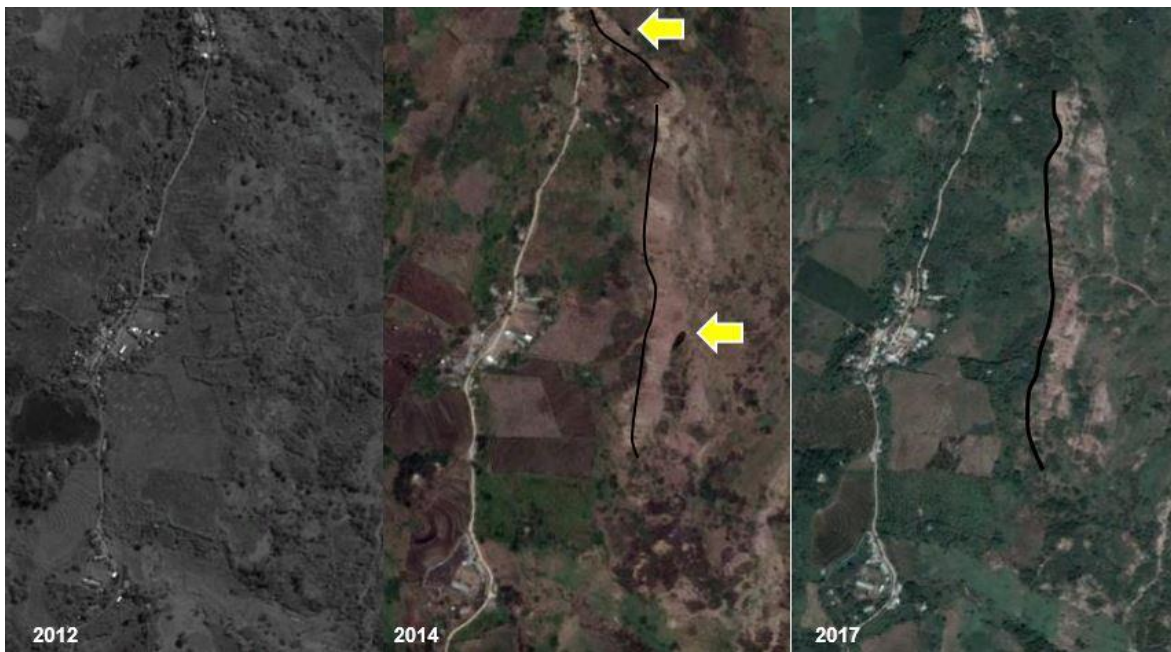
En la imagen de octubre 2014, se observan los escarpes y las marcas dejadas por los deslizamientos, se aprecian pequeñas lagunas que se han formado por el desplazamiento del terreno, se resalta que durante el año 2017 se observan los deslizamientos formados (figura 19).

Figura 19. Perfil transversal del deslizamiento DR-01.

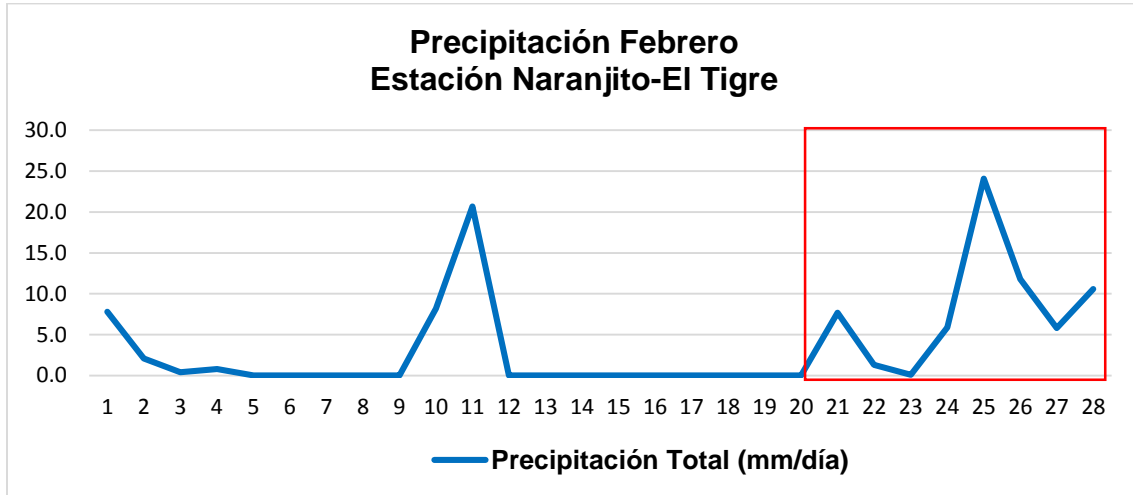
Para el periodo 2017, la estación Puerto Naranjitos ubicada a 11.5 km de la zona de estudio, registró precipitaciones que alcanzaron 164 mm, siendo la última semana los picos más altos con 24 y 12 mm/día (gráfico 02).

**Gráfico 02.** Precipitaciones registradas durante el mes de febrero.

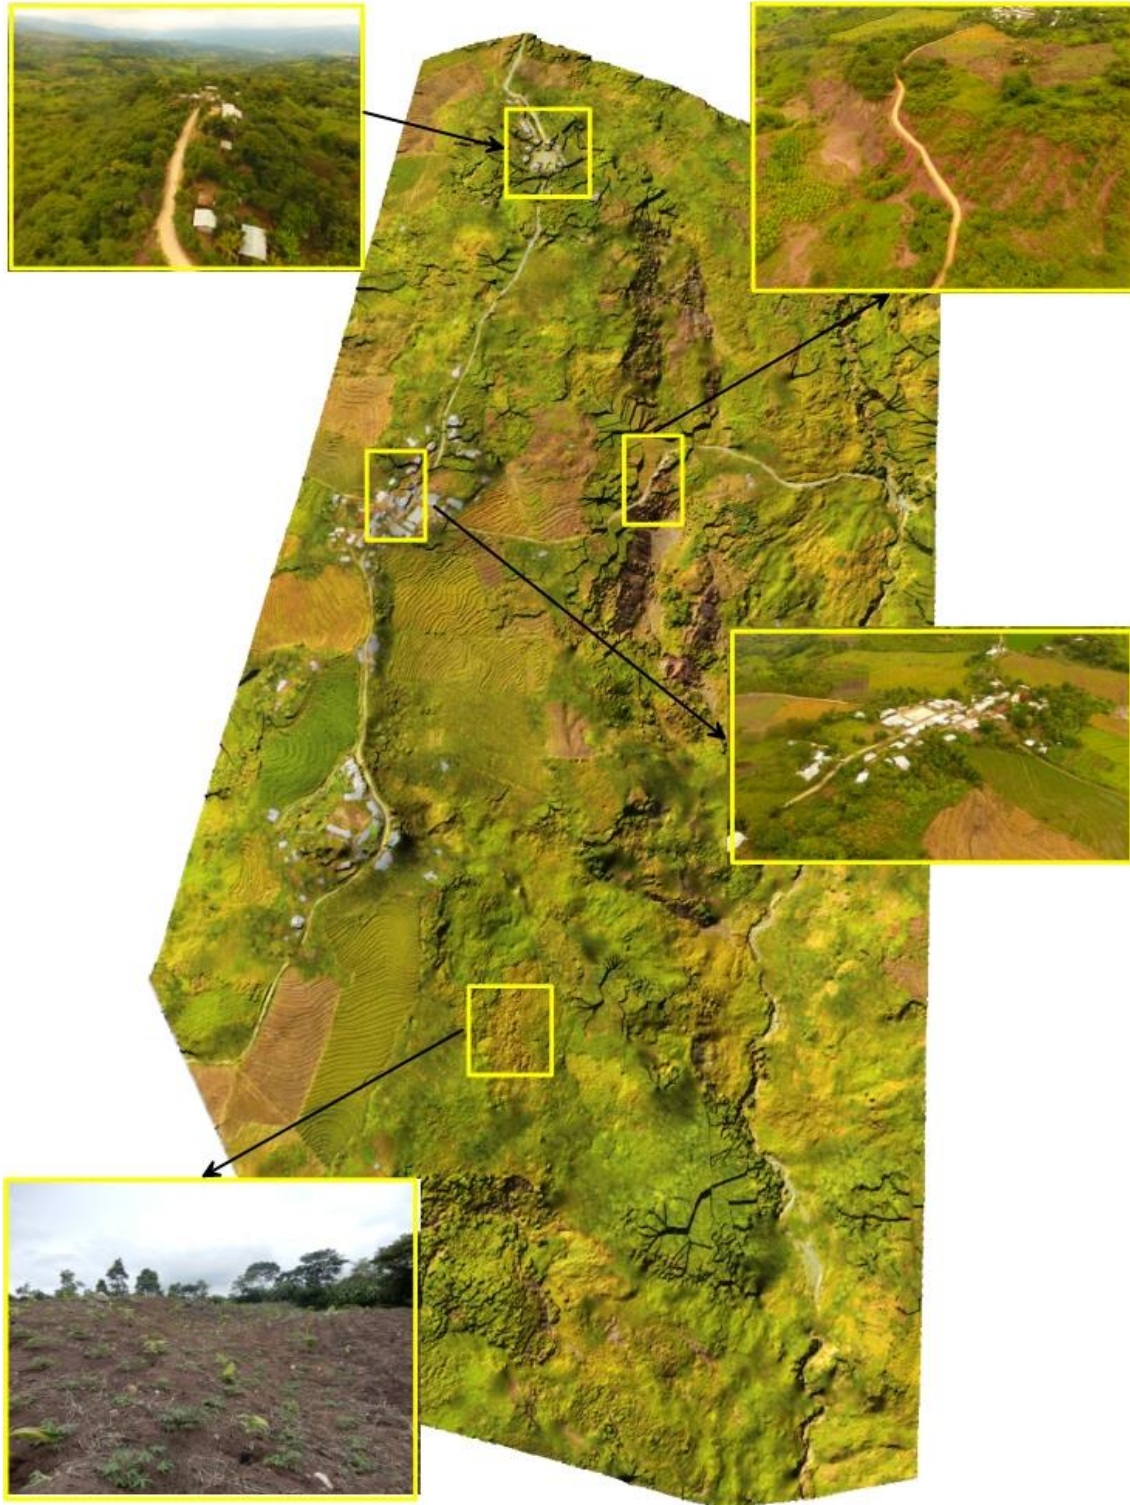
**Figura 27.** Vista de los deslizamientos que afectan los poblados El Tigre y Vista Alegre.
