Riesgo Geológico en la Región Cajamarca

Boletín N° 44 Serie C
Geodinámica e Ingeniería Geológica

Bilberto Zavala Carrión
Malena Rosado Seminario

Instituto Geológico Minero
y Metalúrgico - INGEMMET

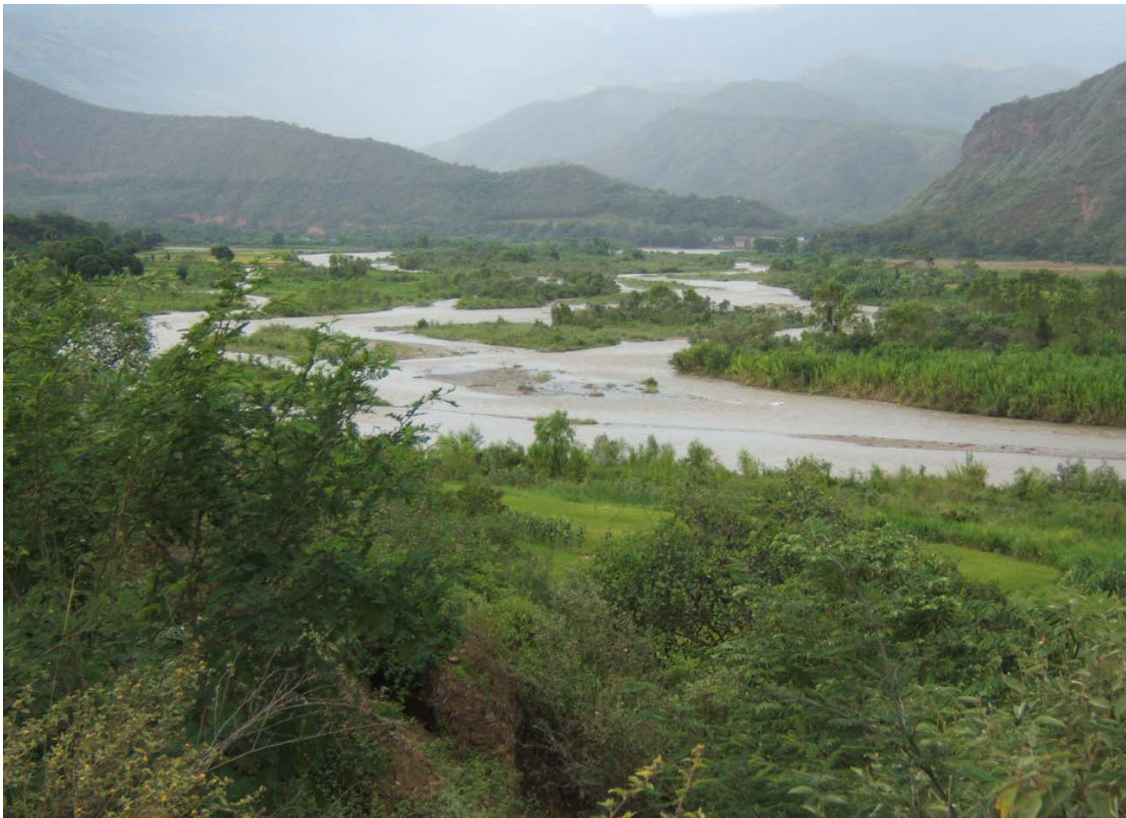
Foto 14 Vista aguas abajo del río Tabaconas, cerca de la desembocadura al río Chinchipe. Nótese la divagación del río y la llanura inundable.

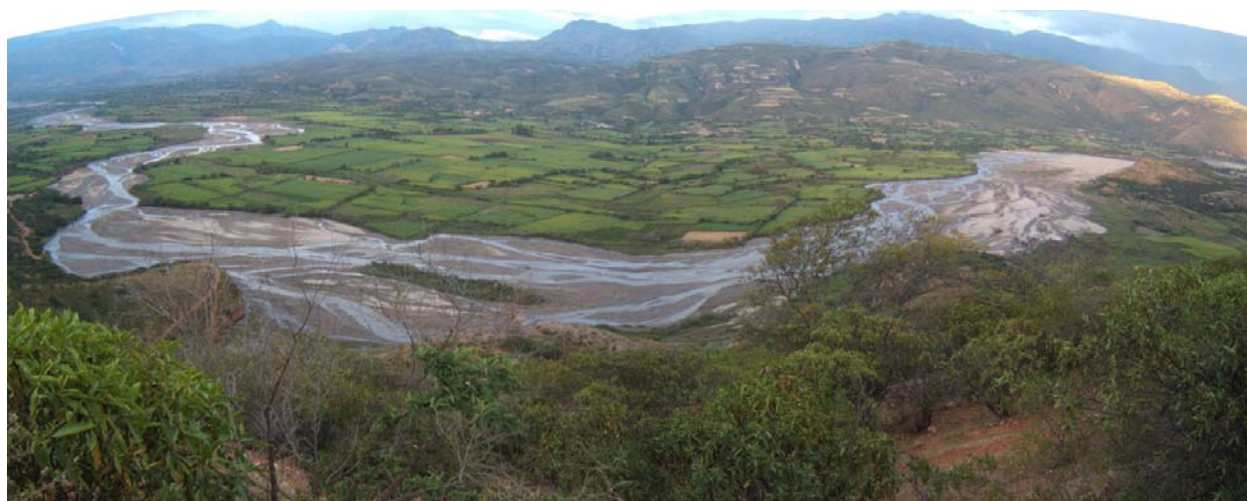
Foto 15 Vista hacia el este del valle del río Cajabamba, donde se distingue una amplia llanura inundable del río, terrazas adyacentes con desarrollo de agricultura, como márgenes de erosión activa.

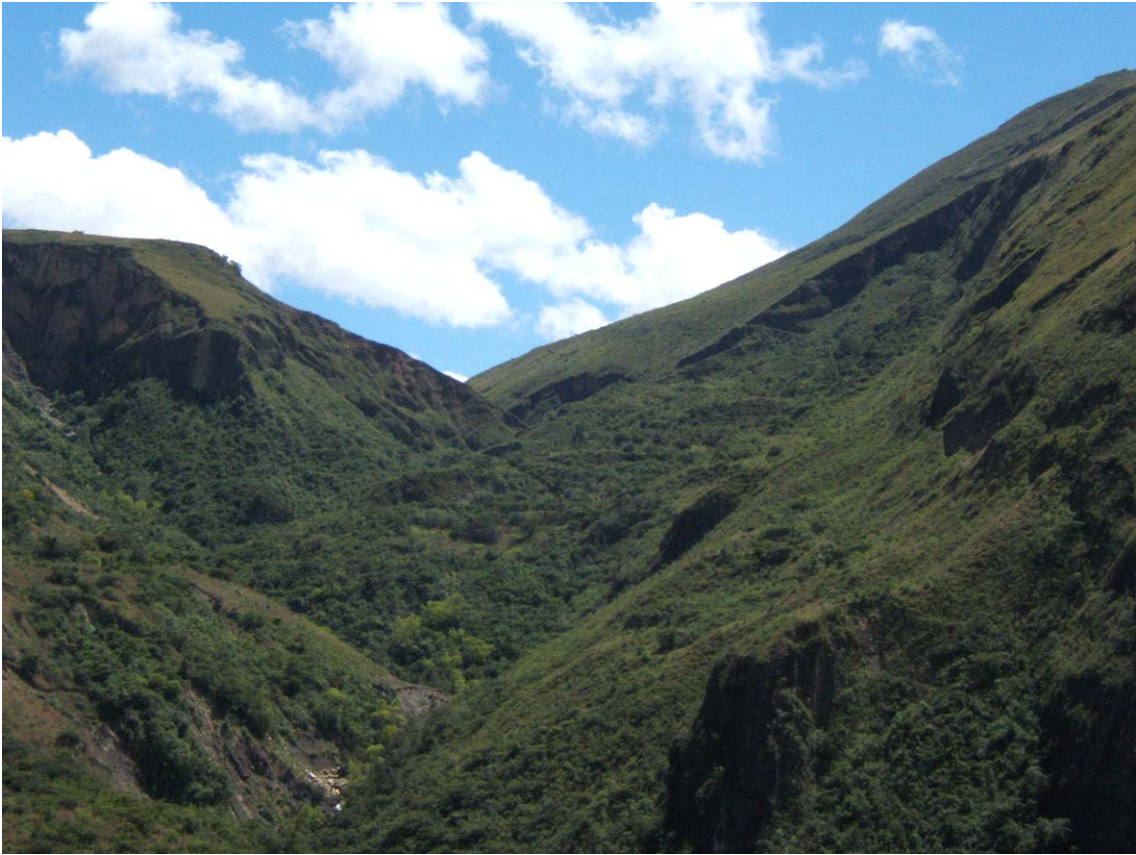
Foto 16 Escarpa y depósito de deslizamiento antiguo en la quebrada.

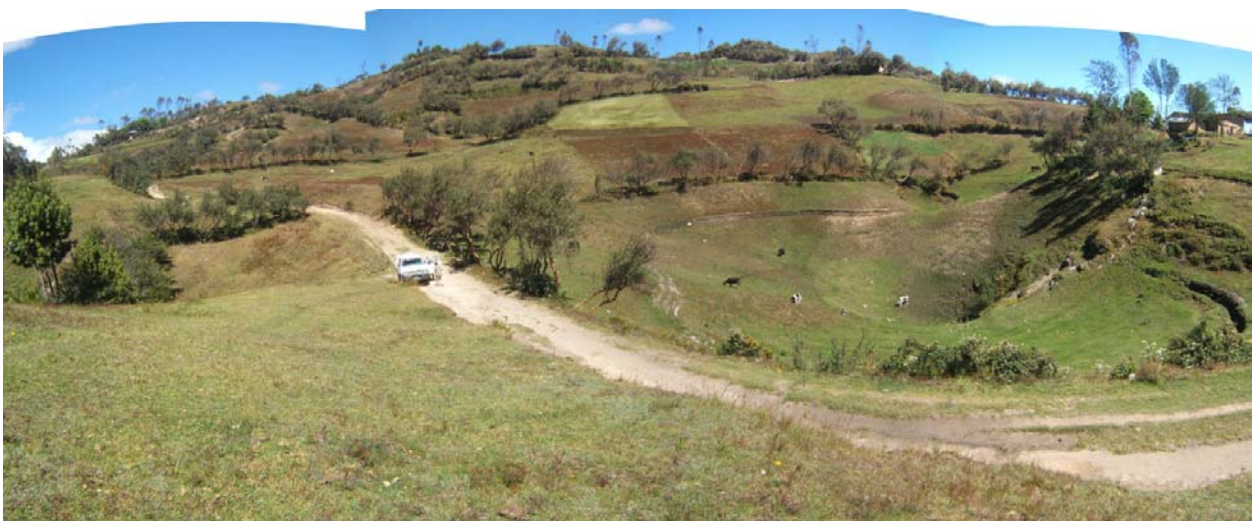
Foto 17 Depresión en el terreno originado por procesos de karst.

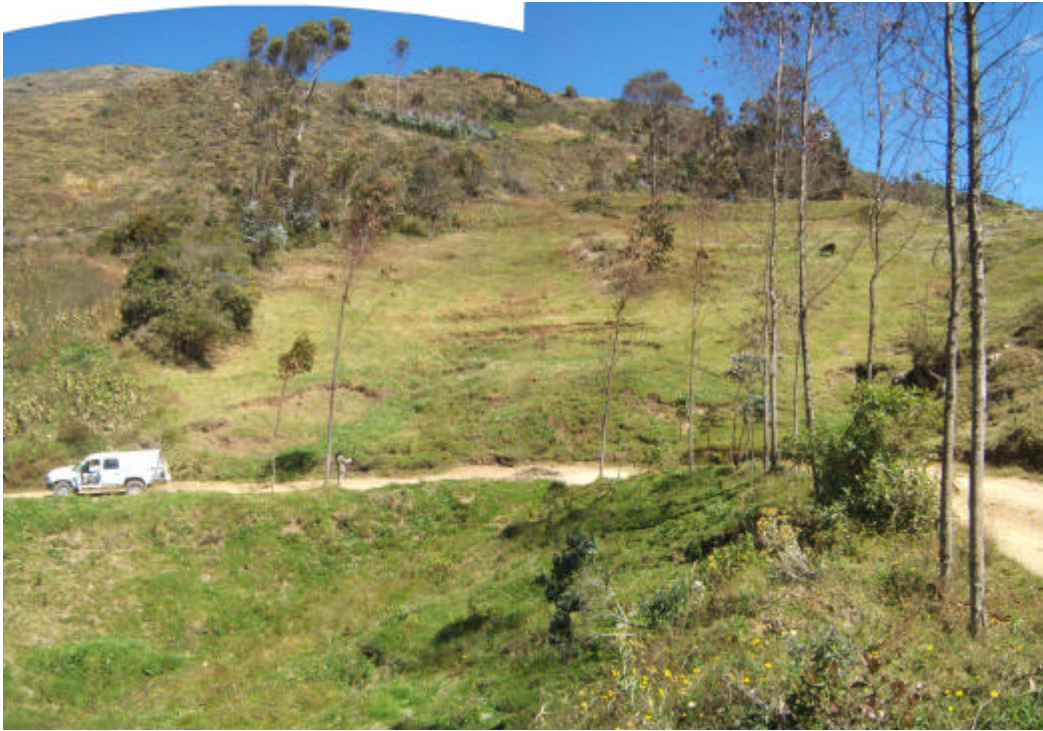
Foto 19 Inclínación de árboles, irregularidades y asentamientos en el terreno, por procesos de reptación.

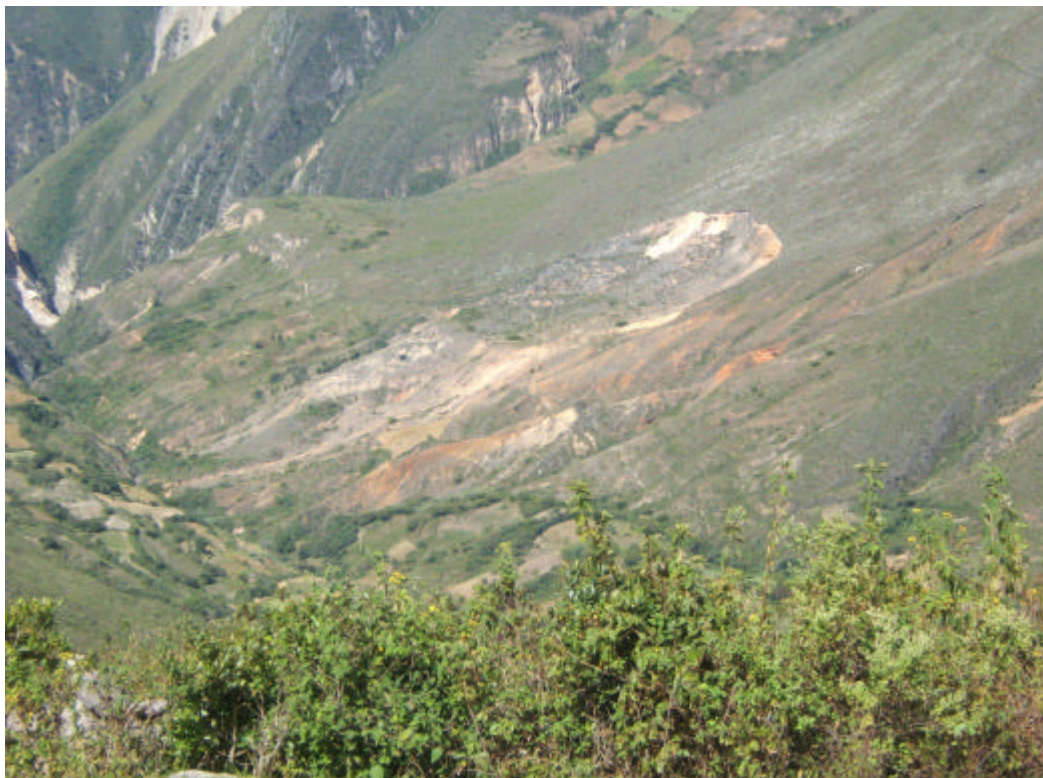
Foto 20 Escarpa de deslizamiento rotacional reciente entre Celendín y Oxamarca.

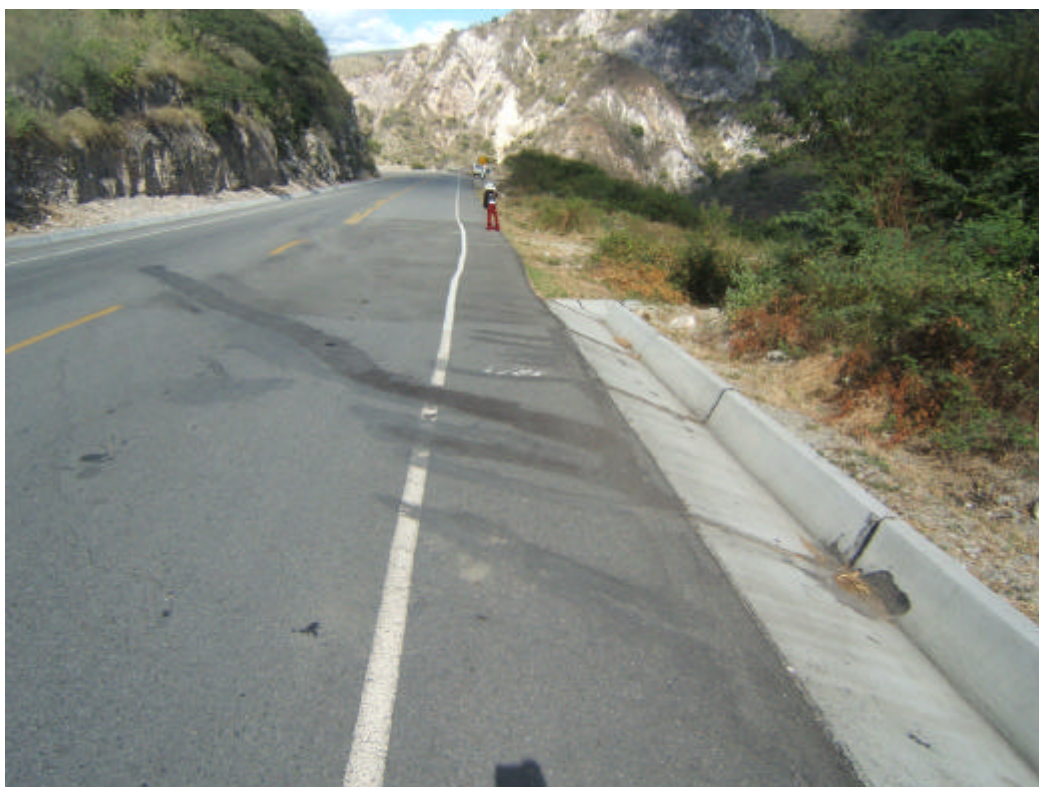
Foto 21 Asentamiento en la plataforma de carretera por proceso de deslizamiento activo.

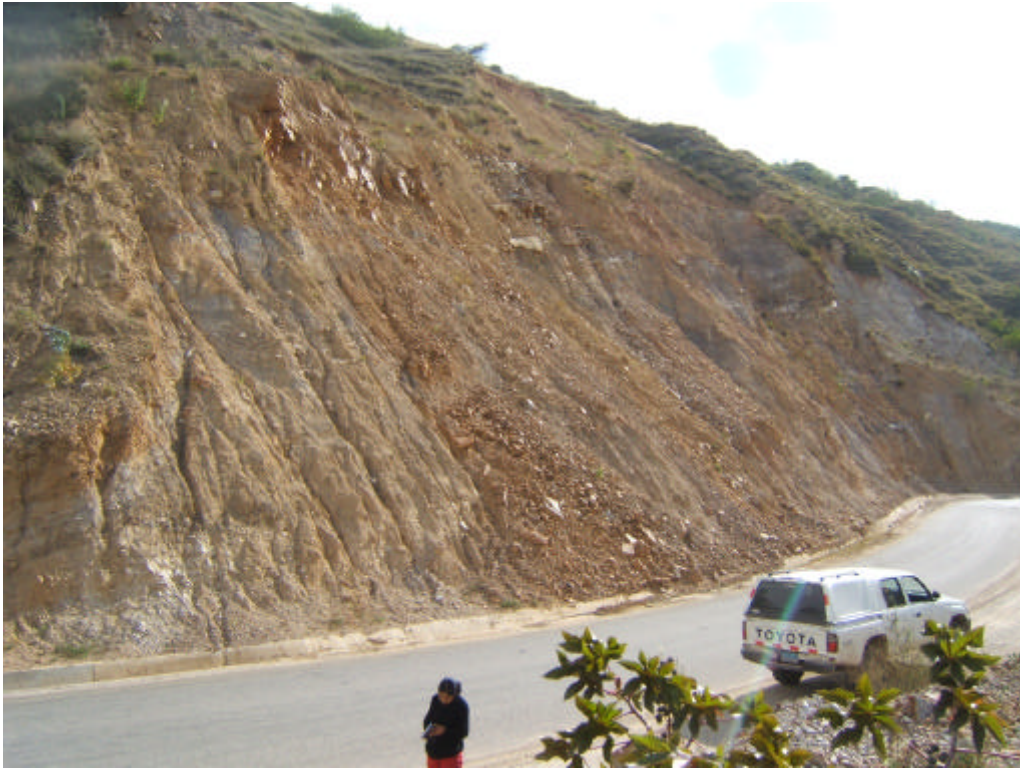
Foto 23 Derrumbe en el sector de quebrada Chulucana, que afecta tramo de carretera Cajamarca-San Marcos.

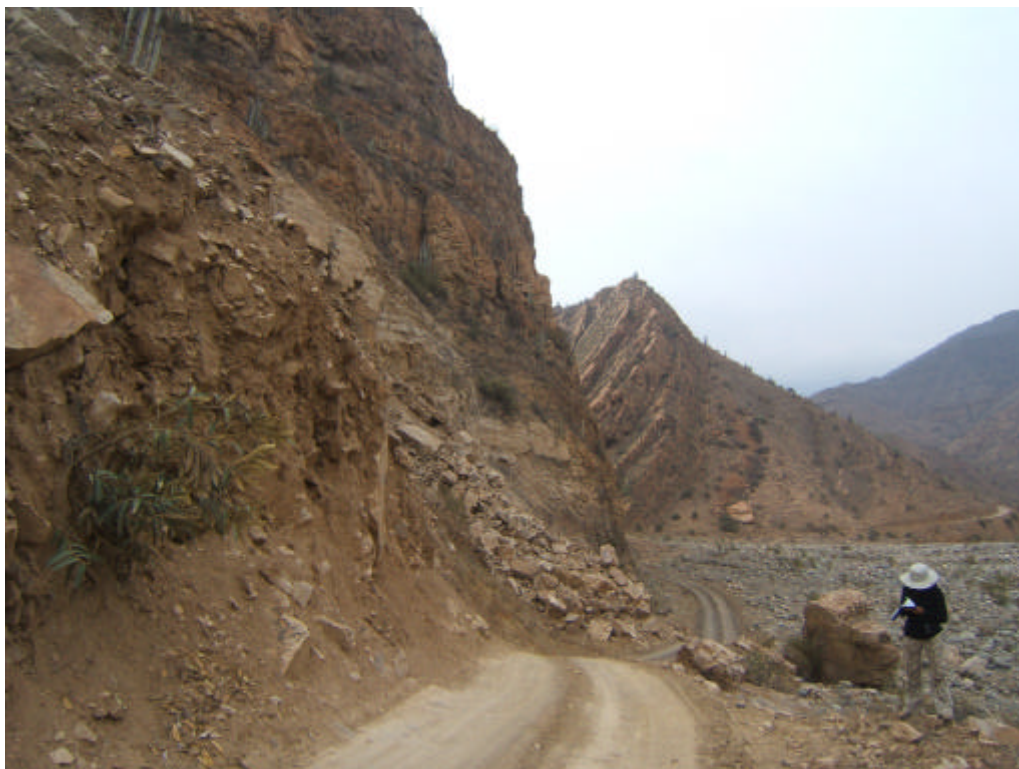
Foto 24 Caída de rocas y derrumbes en el tramo de carretera San Benito-Ascope, que involucra un substrato sedimentario de mala calidad.

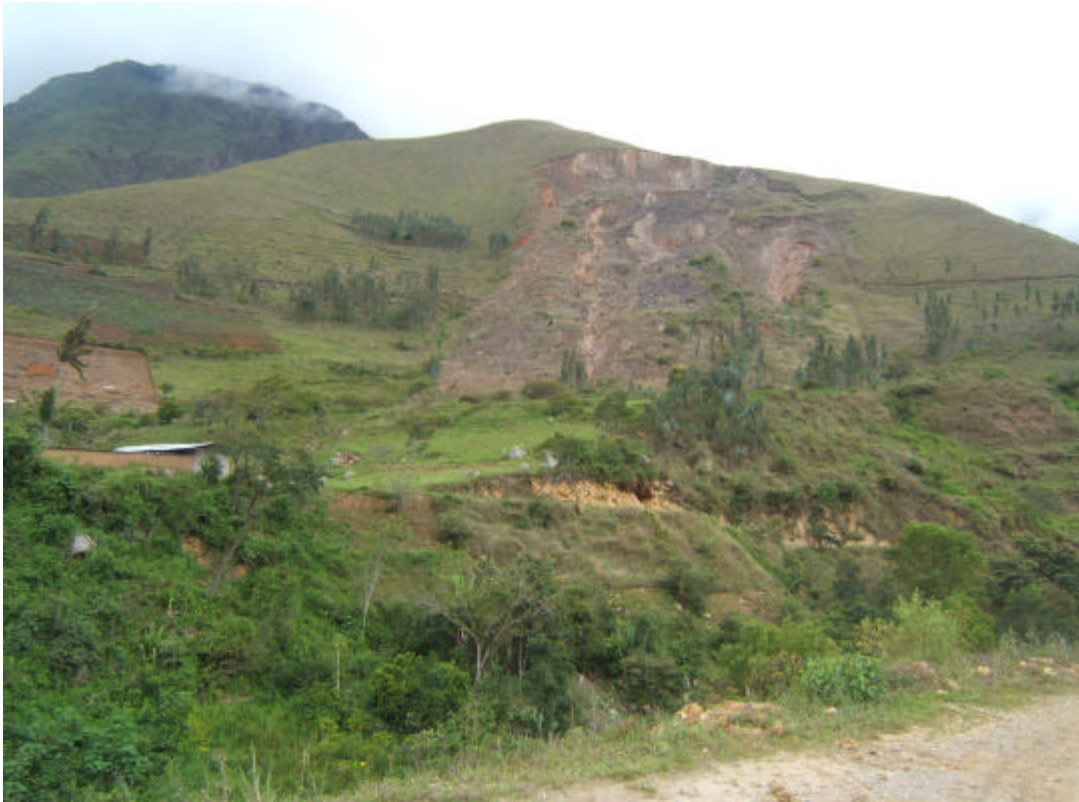
Foto 26 Deslizamiento traslacional en el tramo de carretera Bambamarca-Paccha.

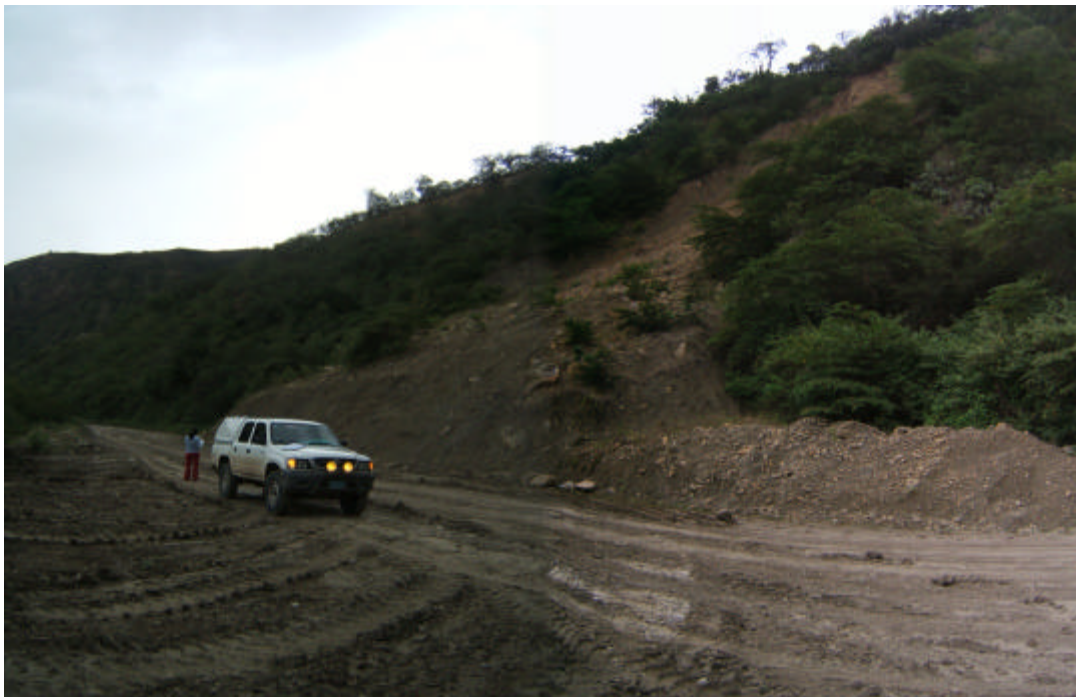
Foto 27 Deslizamiento que afecta un tramo de la carretera Jaén-San Ignacio.

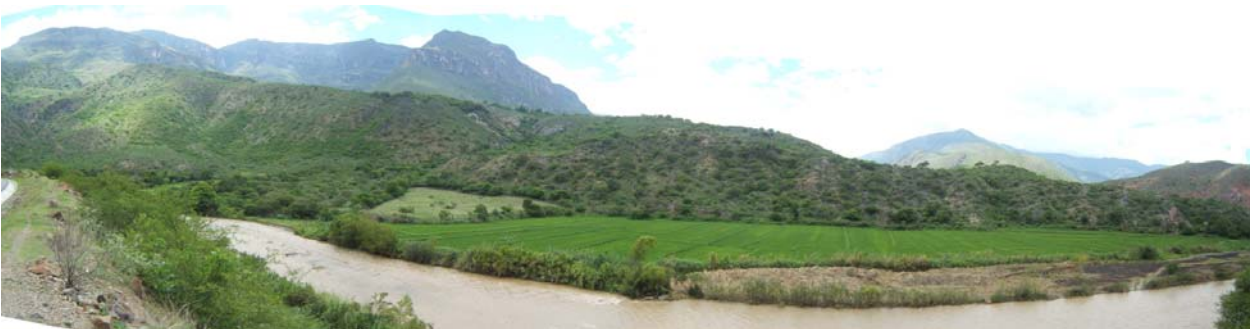
Foto 28 Depósito antiguo de avalancha de rocas en la margen izquierda del río Huancabamba. Se distinguen colinas o lomadas de «hummocks», típico de una avalancha de rocas.

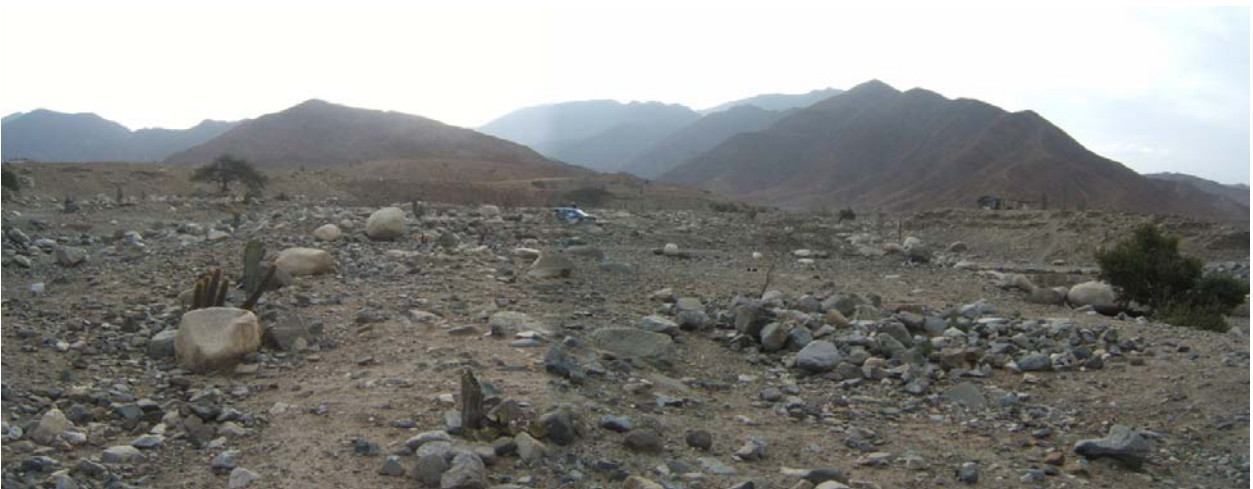
Foto 29 Depósitos de flujos de detritos excepcionales, en el valle del río San Benito. La pendiente del terreno y el ancho de la quebrada propician flujos de material, cuando se dan lluvias de gran magnitud en la vertiente occidental.

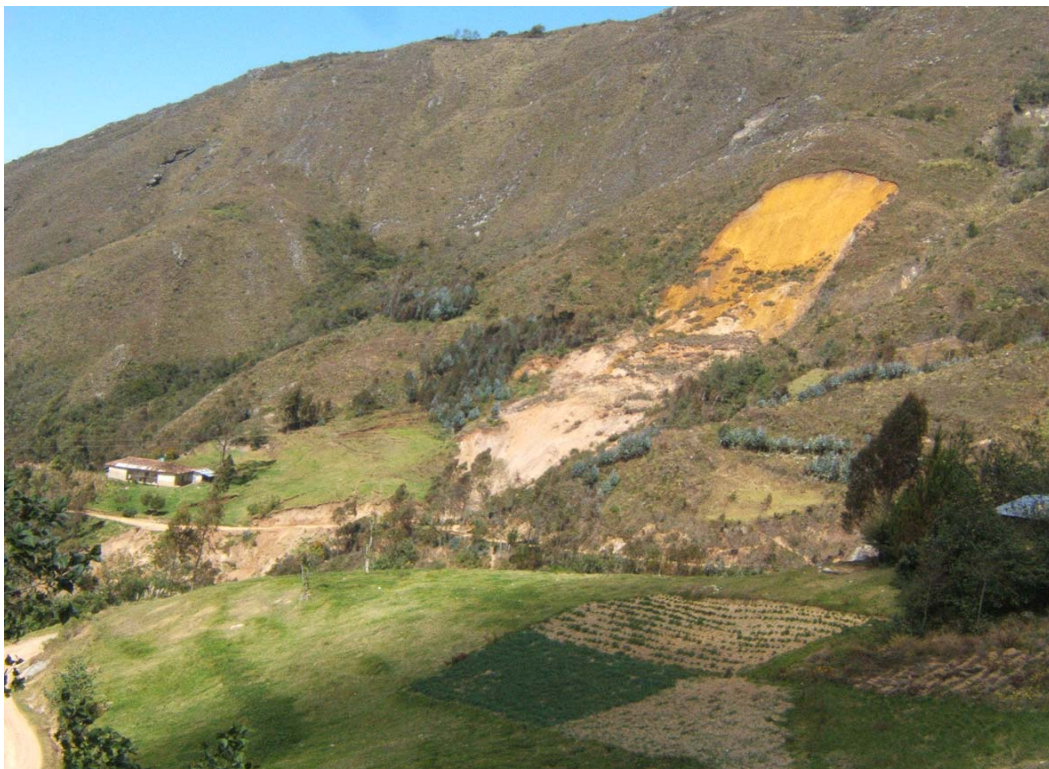
Foto 30 Deslizamiento-flujo activo en el sector de Nuevo Porvenir, carretera que conduce de Conga a La Púcara.

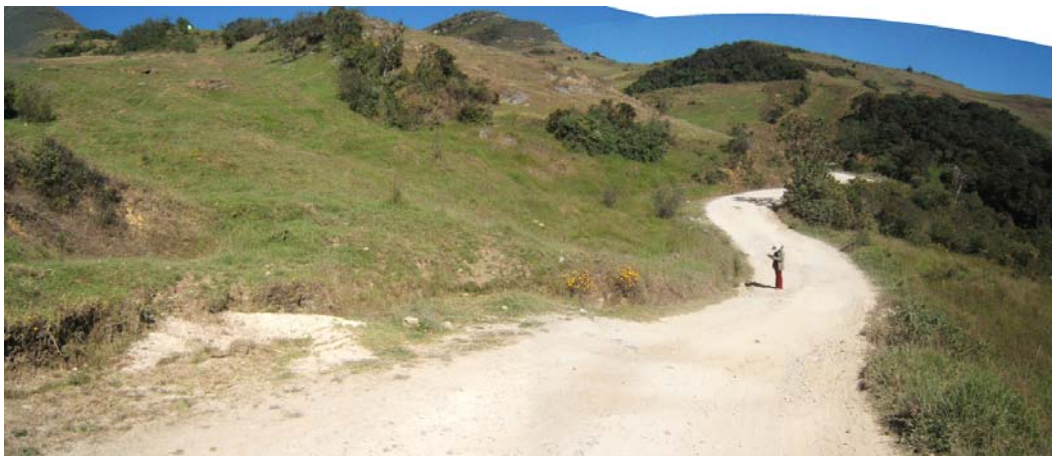
Foto 31 Proceso de deslizamiento-reptación, activo en tramo de la carretera entre Chota y El Verde. Se aprecia el material deslizado en forma de un flujo de tierra.

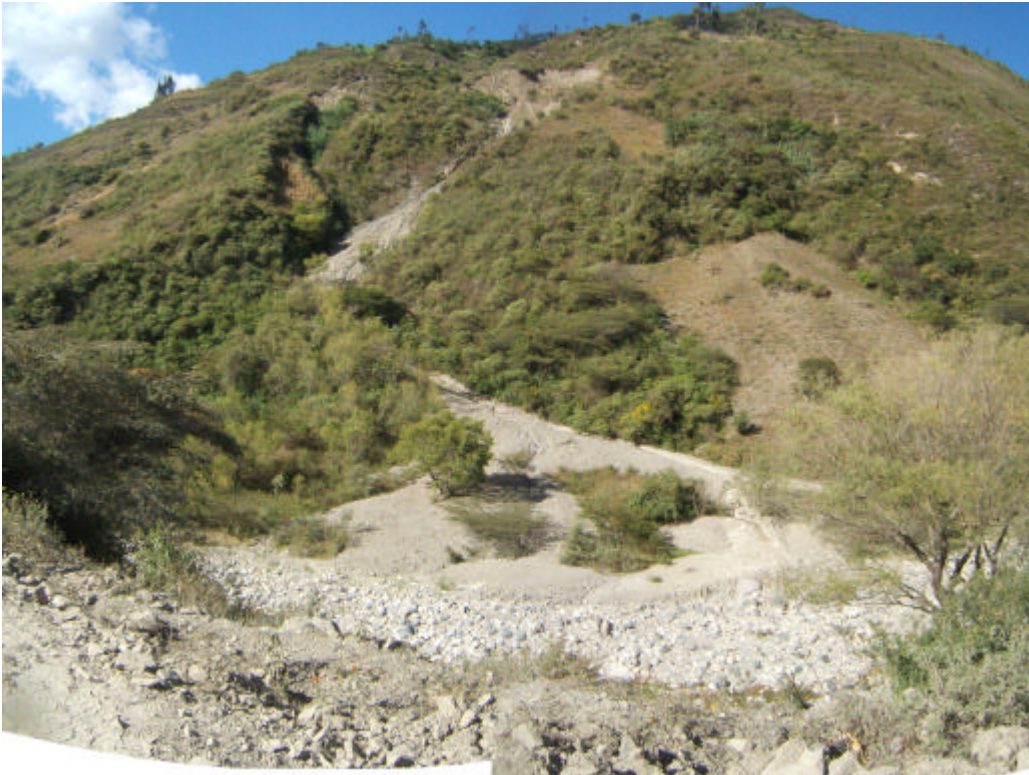
Foto 32 Zona de derrumbes en la ladera con generación de flujos de detritos, en el sector frente a Chamana, carretera Chota-Chiclayo.

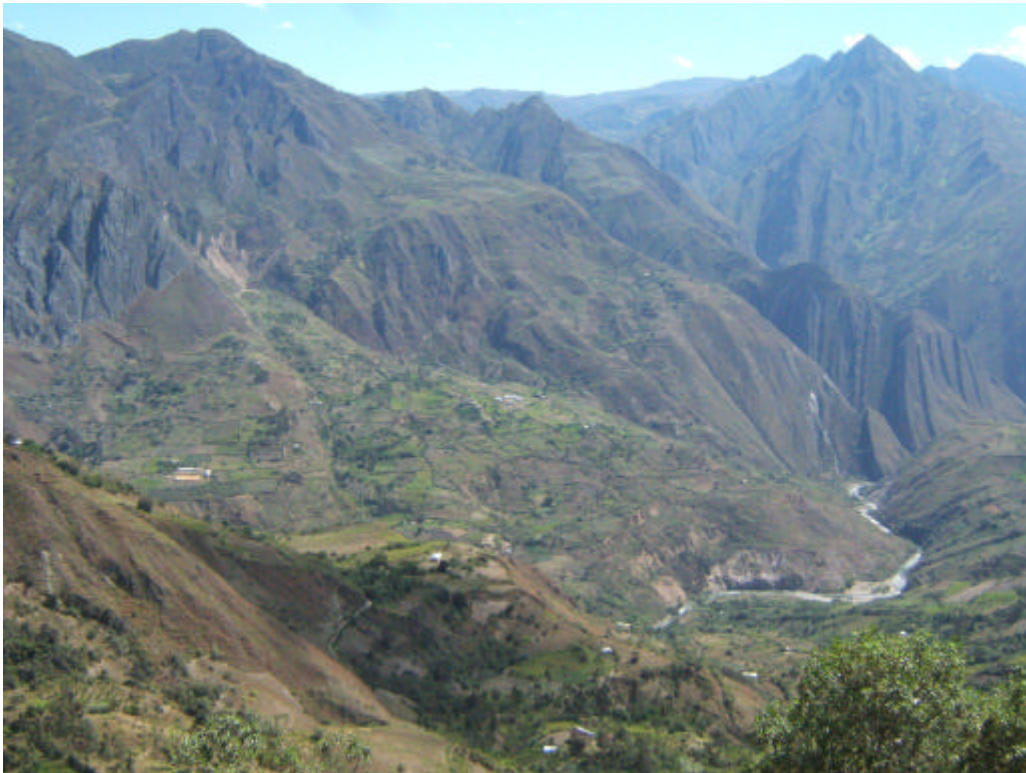
Foto 33 Ejemplo de deslizamiento-flujo de edad inactivo-joven, en la margen izquierda del río Llaucano, sector Gavilanusco, Paccha (vista aguas abajo).

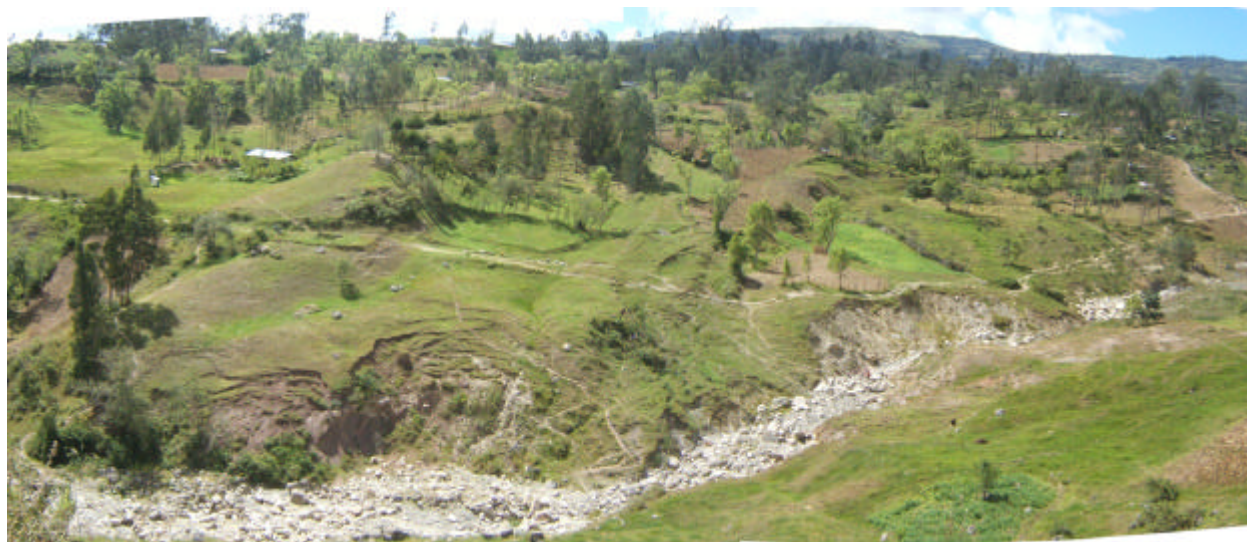
Foto 34 Reptación de suelos en el pie de laderas de la quebrada Potrera, cerca de la localidad de Chota.

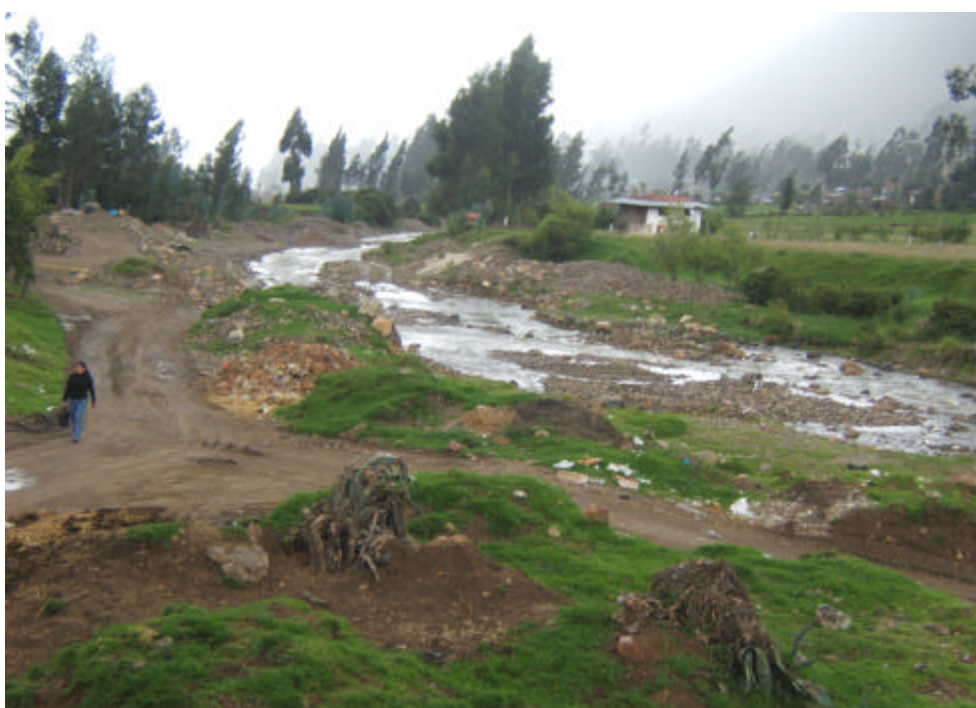
Foto 37 Área susceptible a erosión e inundación fluvial, sector Chonta, Cajamarca.

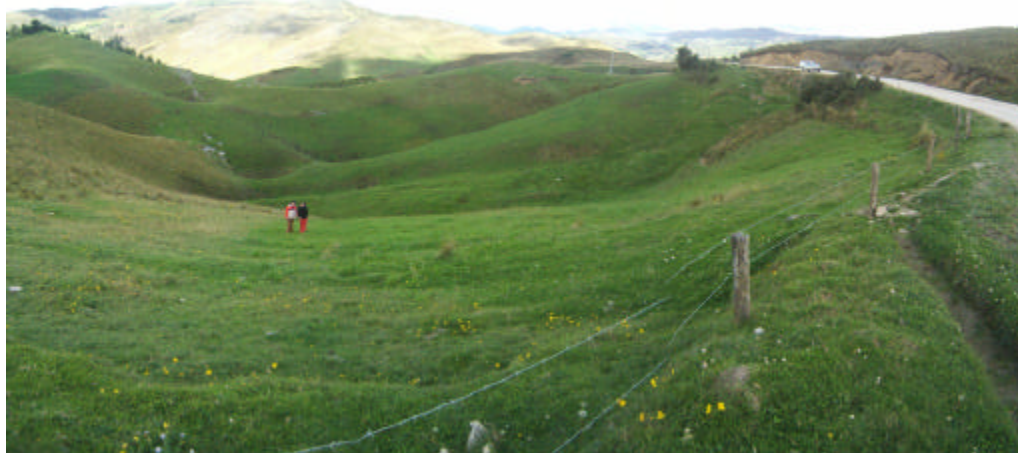
Son originados principalmente por procesos cársticos, aunque también pueden ocurrir por depresión de la napa freática, licuación de arenas, o deficiente compactación diferencial de suelos. Los que se inventariaron en la región ocurren por disolución de rocas o terrenos calcáreos, debido a circulación de aguas subterráneas. Las morfologías características son la formación de dolinas, las cuales afectan principalmente áreas de cultivo (ver foto 39).

Foto 39 Procesos de *karst* que afectan áreas de pastizales y tramo de carretera entre Cruzconga y Celendín.

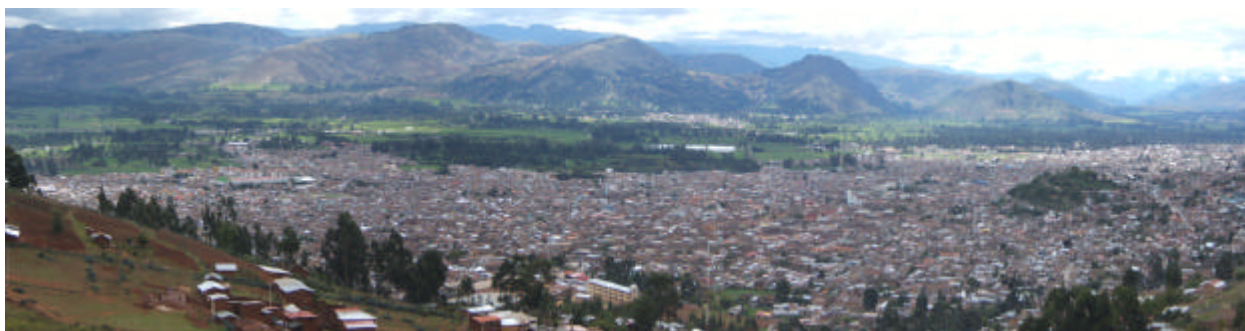
Las características de la ciudad de Cajamarca corresponden a la del valle superior del río Cajamarquino (ver foto 40), limitado por relieves de montañas y colinas con pendiente moderada a ligeramente abrupta, depósitos de piedemonte que descienden hacia el valle. La ciudad está constituida por los distritos de Cajamarca y La Encañada.

Foto 40 Vista panorámica del crecimiento de la ciudad de Cajamarca. Al fondo se distinguen colinas estructurales y montañas volcánicas con laderas de pendiente moderada.

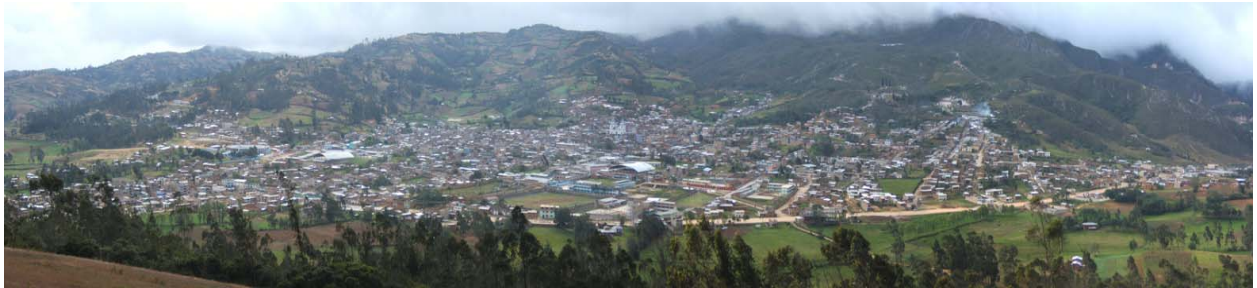
Cutervo se encuentra surcado por quebradas secas que solo se activan excepcionalmente con lluvias (ver foto 43). En el interior de la ciudad se han presentado problemas de deslizamiento o asentamiento de tierras en un cementerio o camposanto (foto 44). En forma similar es necesario realizar limpieza de los cauces de quebrada y drenes para evacuación de aguas pluviales y evitar la tala de árboles en las laderas circundantes, evitando la pérdida y erosión de suelos que ayudan a la generación de huaicos.

Foto 43 Vista panorámica de la localidad de Cutervo. Se distinguen en la parte superior dos quebradas que surcan la ciudad.

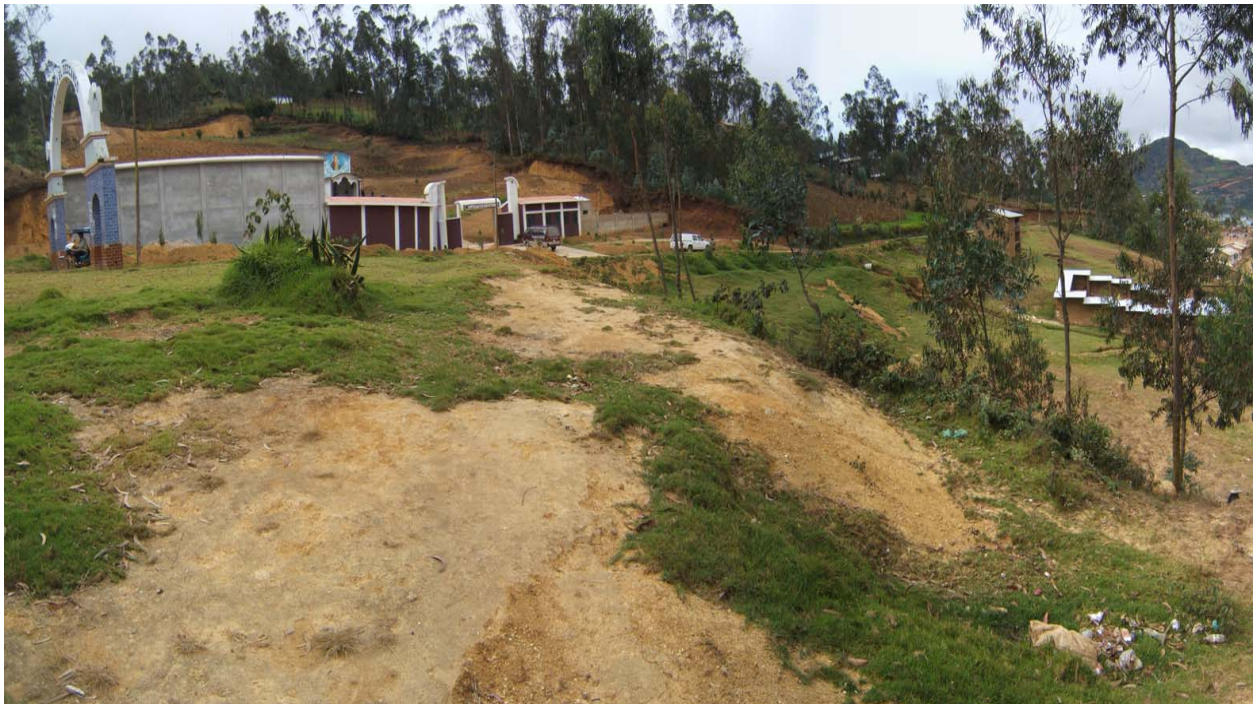
Foto 44 Sector de un camposanto particular, donde se distingue asentamiento del terreno; nótese los desniveles y el área deforestada para la construcción de este.

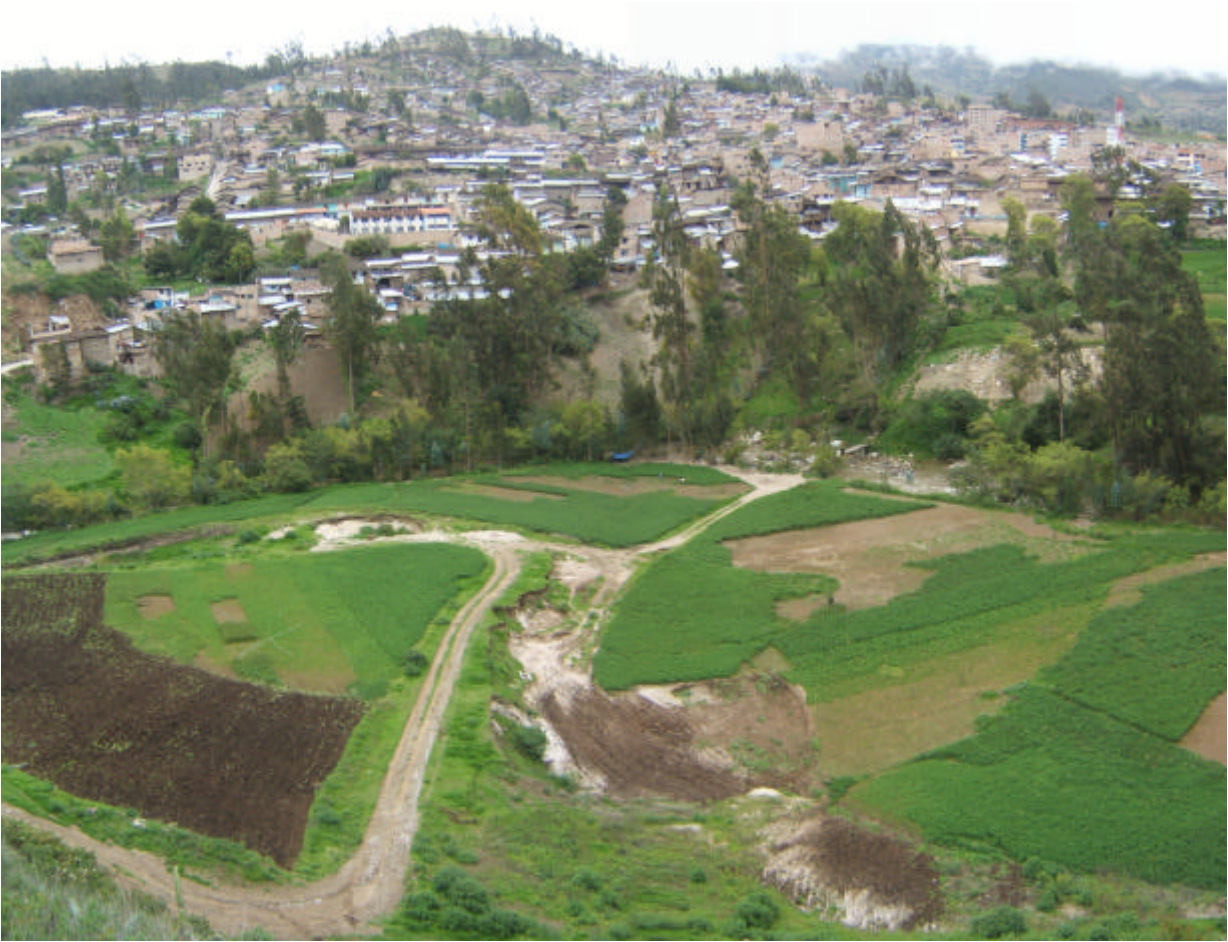
deslizamiento, las cuales son Bambamarca y San Ignacio. Es sin lugar a dudas, la primera de ellas, una de las poblaciones urbanas fuertemente afectadas por procesos de reactivación de deslizamiento de tierras. En este caso, la infiltración de aguas pluviales y el colapso probable de tuberías de agua y desagüe, han acelerado el proceso en los últimos años, afectando grandemente un importante sector de la ciudad, denominado «Barrio Cinco Esquinas», ubicado en el lado inferior de la ciudad, inmediato al río Llaucano (ver fotos 45 y 46).

Foto 45 Vista panorámica de la ciudad de Bambamarca.

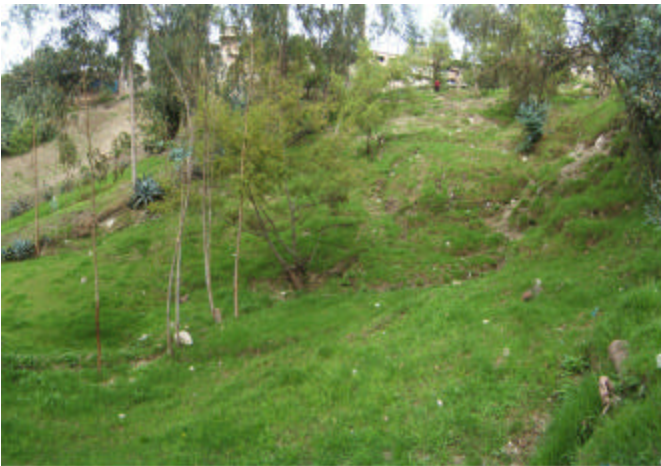
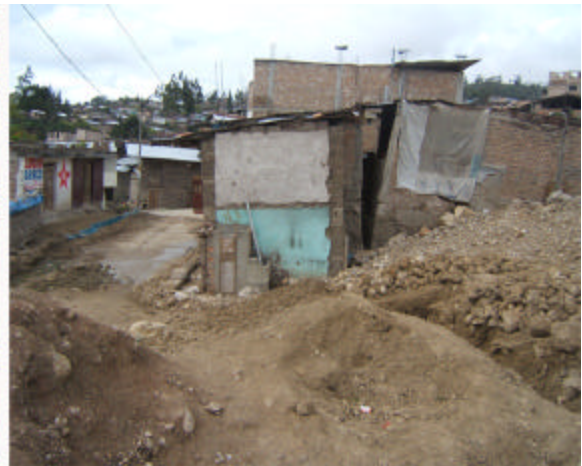
Foto 46a

Foto 46 Vistas de daños en las viviendas y áreas de cultivo del Barrio de Cinco Esquinas, Bambamarca, afectado por deslizamiento de tierras.

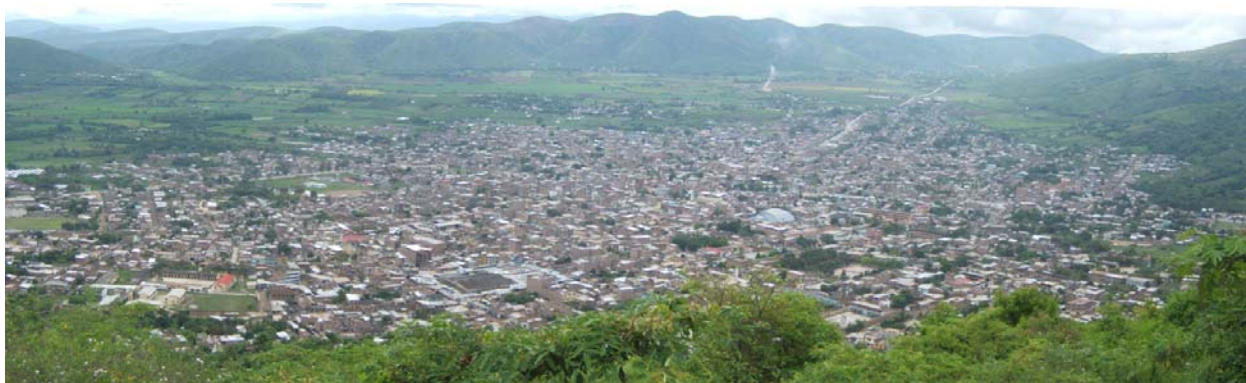
Foto 48 Vista panorámica de la localidad de Jaén, sobre una superficie ligeramente inclinada de piedemonte aluvial, limitada por colinas y lomadas.

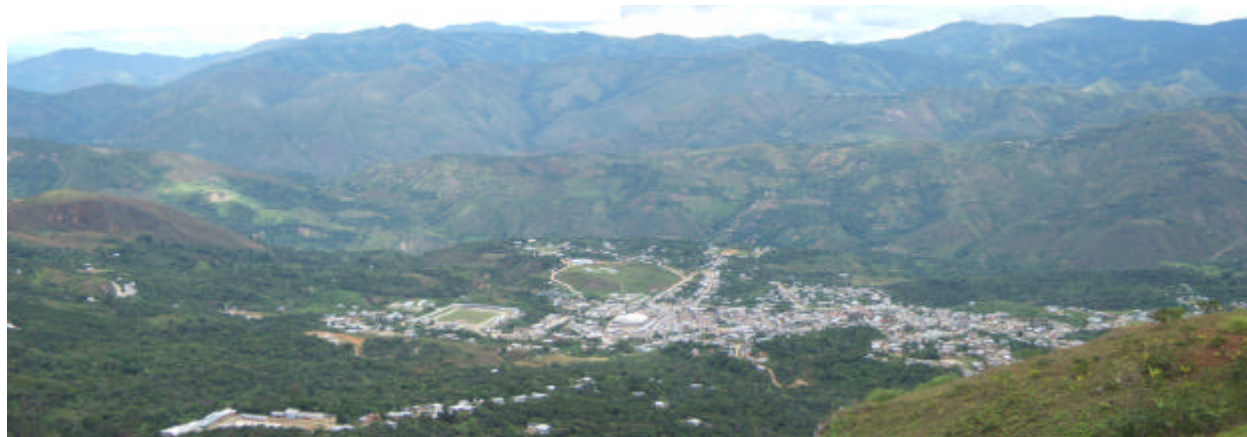
Foto 49 Vista hacia el sur que muestra la ciudad de San Ignacio; morfología de depósito de movimiento en masa.

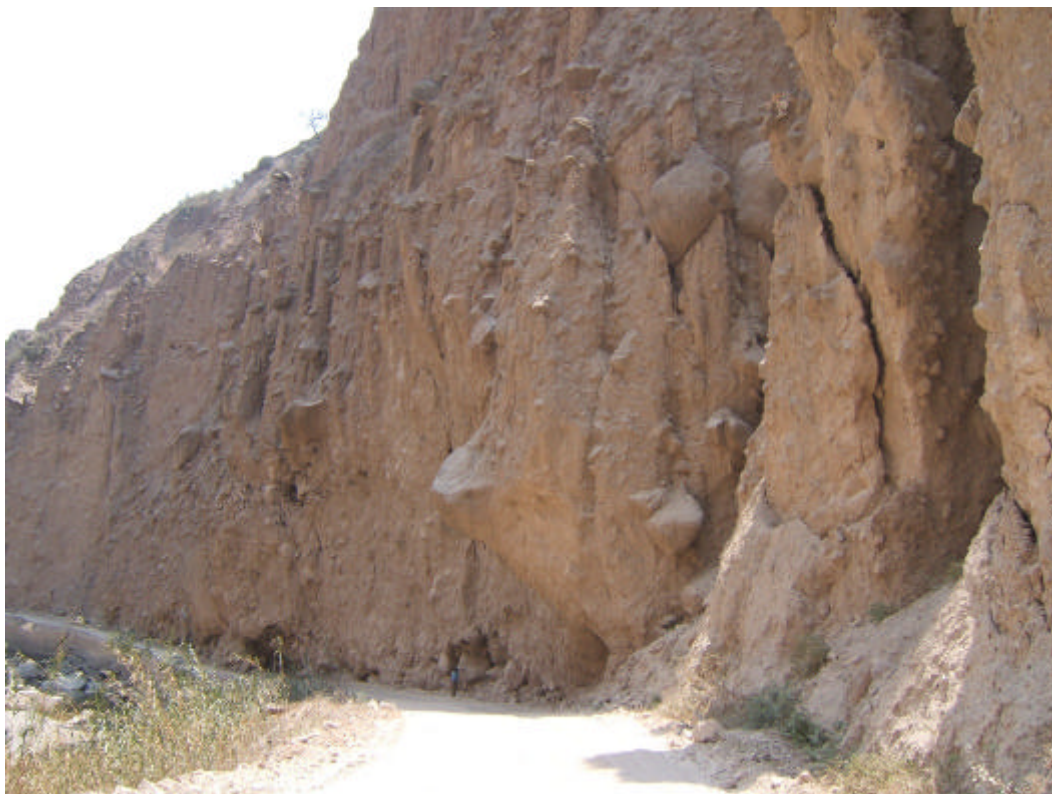
Foto 51 Derrumbes que afectan tramo de la carretera Chongoyape-Santa Cruz, en el sector Cumbil-Cirato (distritos de Llama, provincia de Chota).

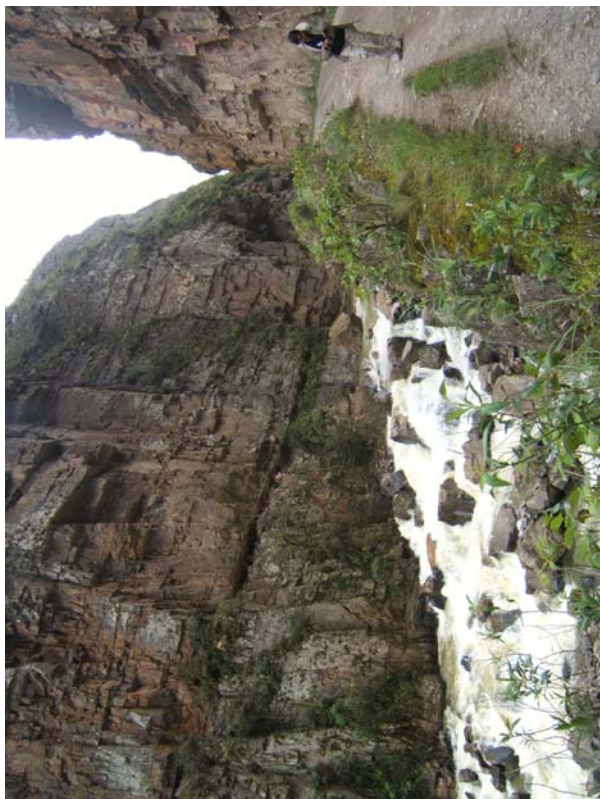
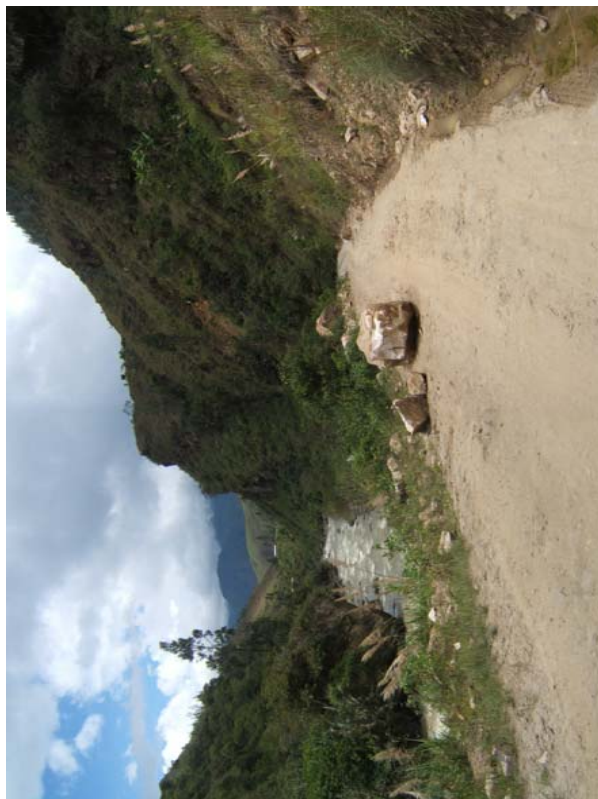
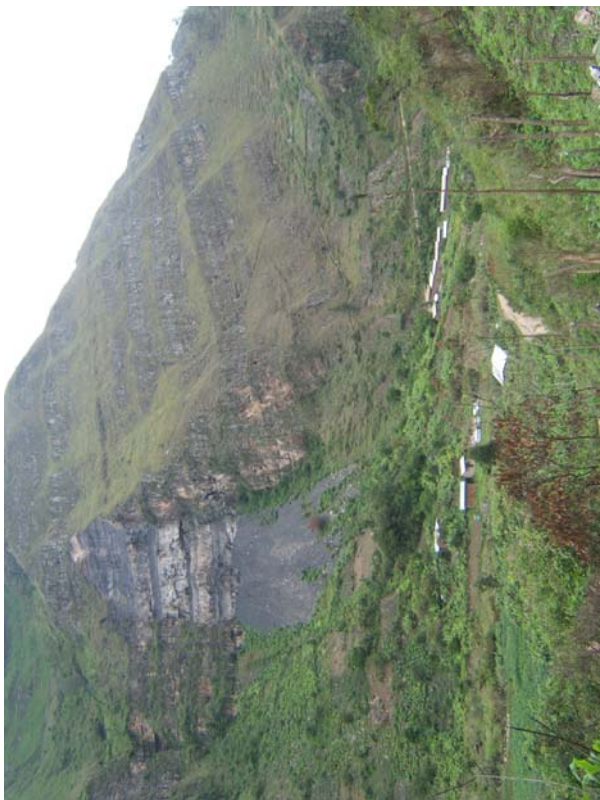
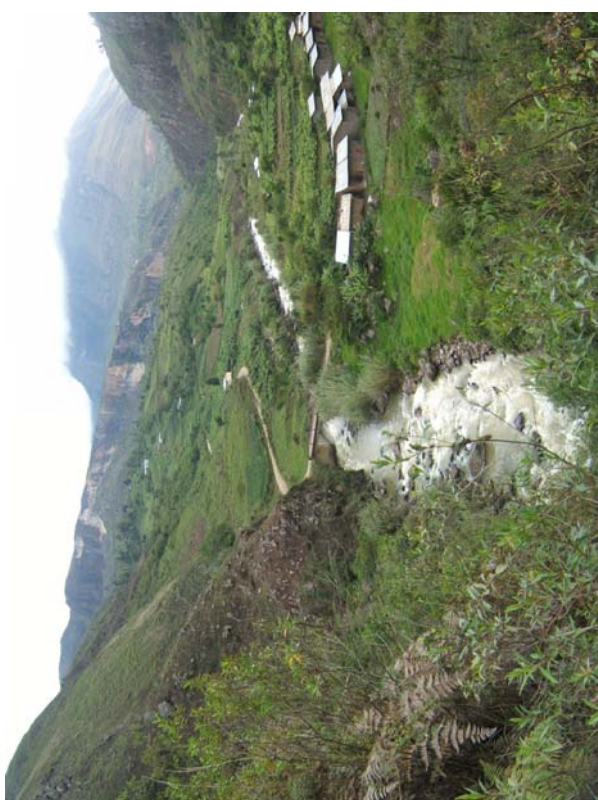
Foto 53 Valle del río Liaucano que muestra evidencias de derrumbes y caída de rocas como procesos activos así como depósitos de deslizamientos y avalanchas de rocas antiguos que represaron el valle.
