Riesgo Geológico en la Región Cajamarca

Boletín N° 44 Serie C
Geodinámica e Ingeniería Geológica

Bilberto Zavala Carrión
Malena Rosado Seminario

Instituto Geológico Minero
y Metalúrgico - INGEMMET

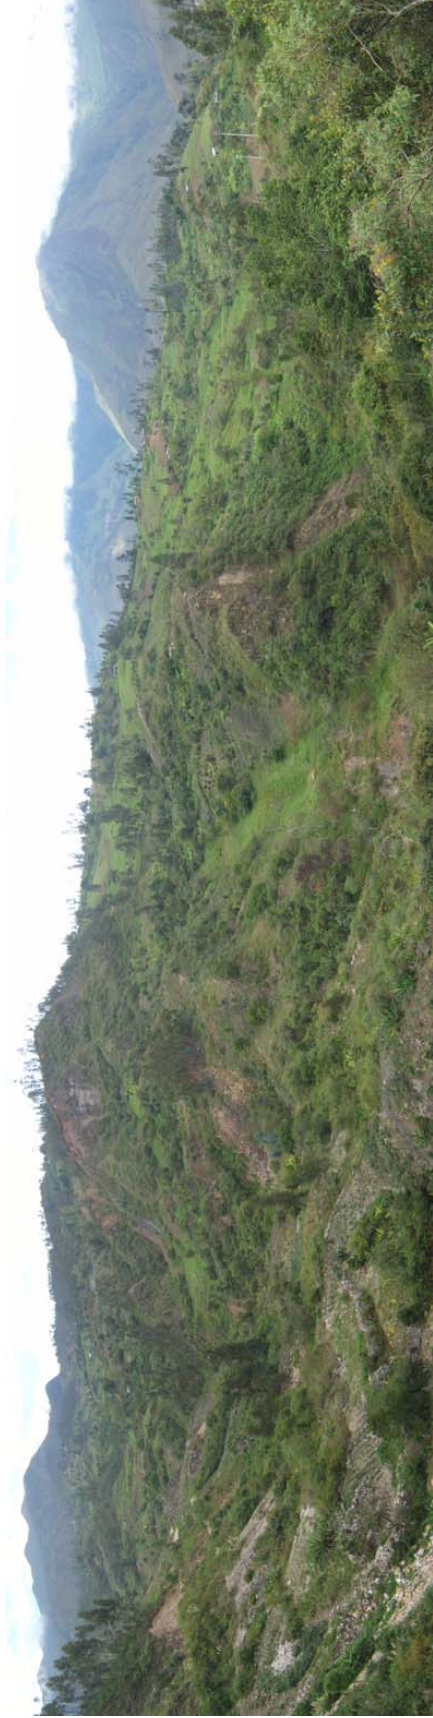
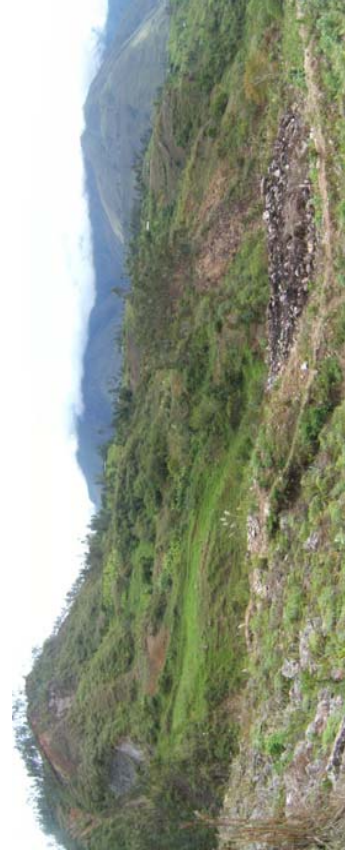
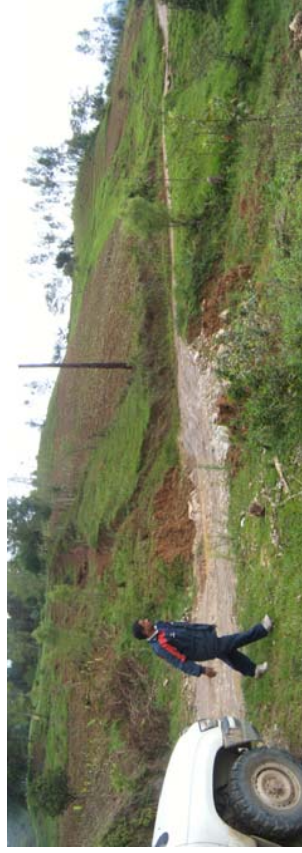
Foto 54 Sector entre Naranjos y Colca, carretera entre Challamarca y Paccha. Deslizamiento de grandes proporciones que se encuentra activo o sectores en forma de reptación, flujos de tierra y deslizamientos rotacionales.

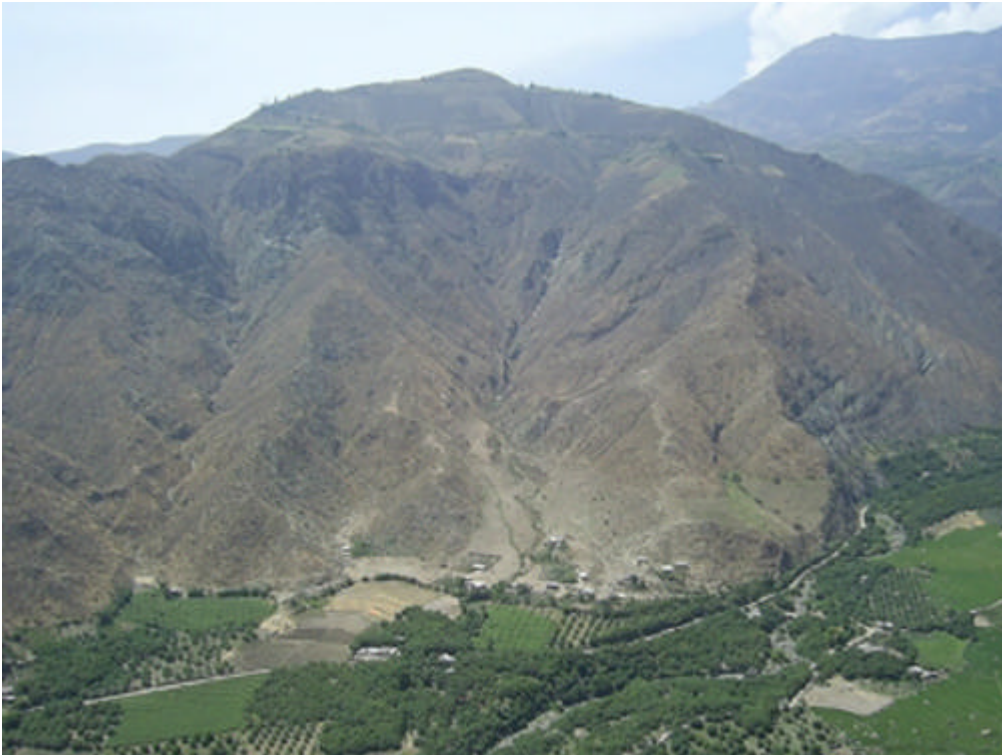
Foto 59 Torrenteras por donde discurren huaicos de manera excepcional; se asientan viviendas en los depósitos de huaicos antiguos, San Luis, Unión Agua Blanca.

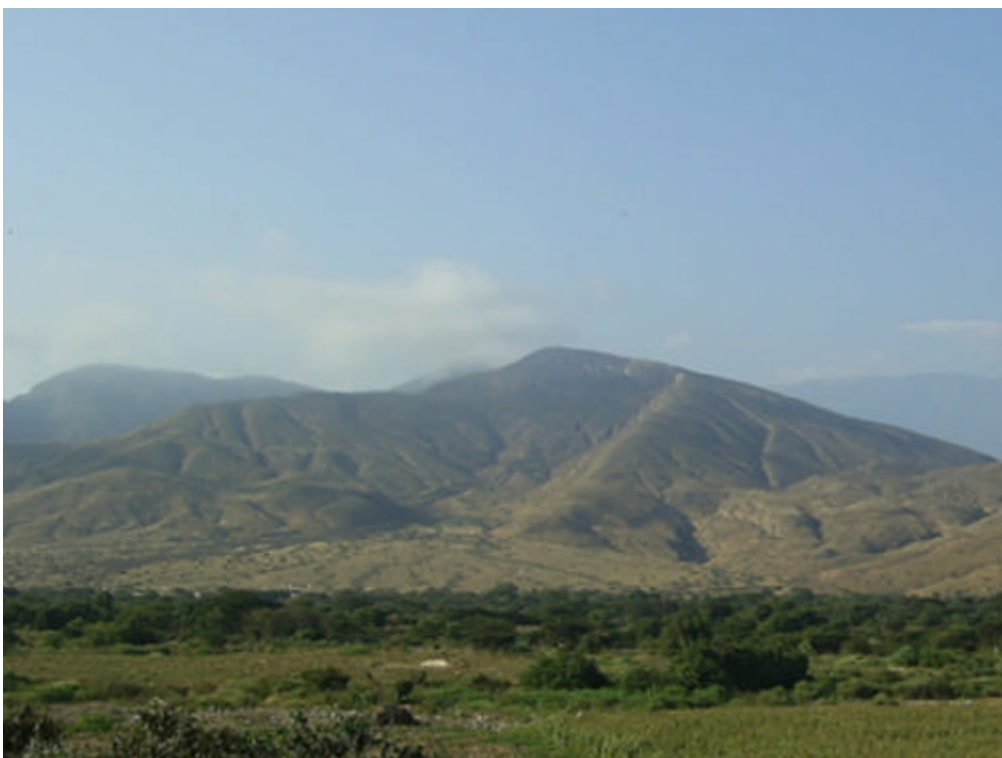
Foto 60 Depósito de material de huaico en forma de abanico. Viviendas del poblado de San Martín fueron afectadas durante el fenómeno de El Niño del año 1997-1998, San Gregorio.

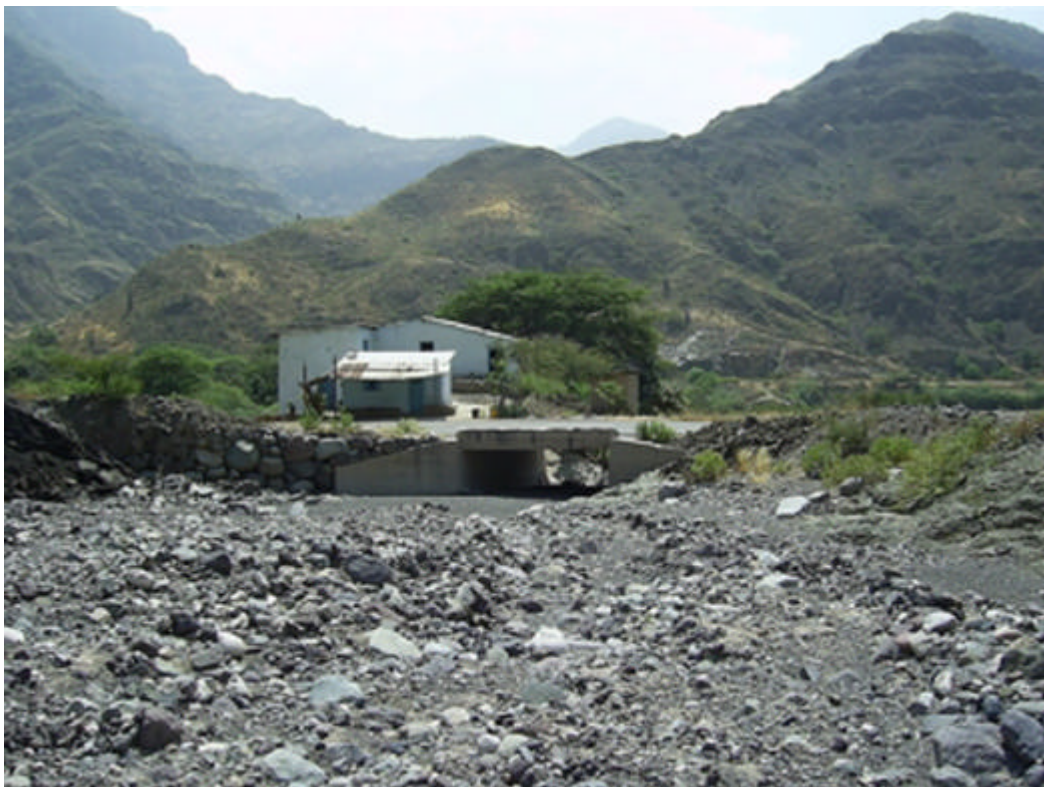
Foto 62 Quebrada Nazario, aguas abajo; se puede apreciar el material suelto en el cauce, Yonán, Cajamarca.

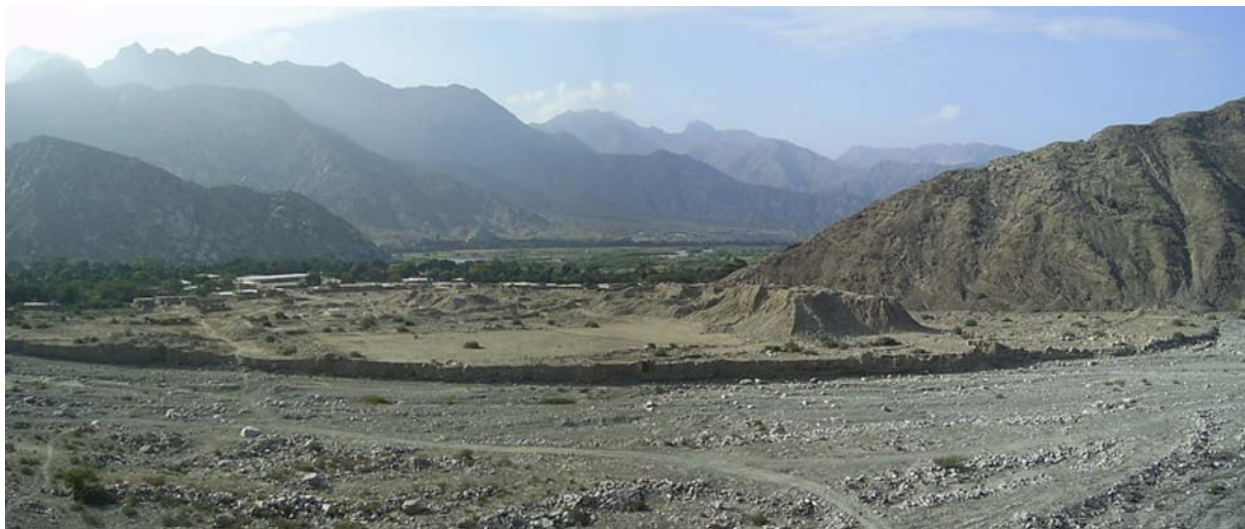
Foto 63 Vista de la quebrada Del Caracol, por donde discurren huaicos de manera excepcional; el poblado de Ventanillas se encuentra asentado sobre depósitos de huaico antiguos, de igual manera sobre restos arqueológicos prehispánicos, los cuales pueden resultar afectados por la erosión fluvial producida en la margen derecha de la quebrada.

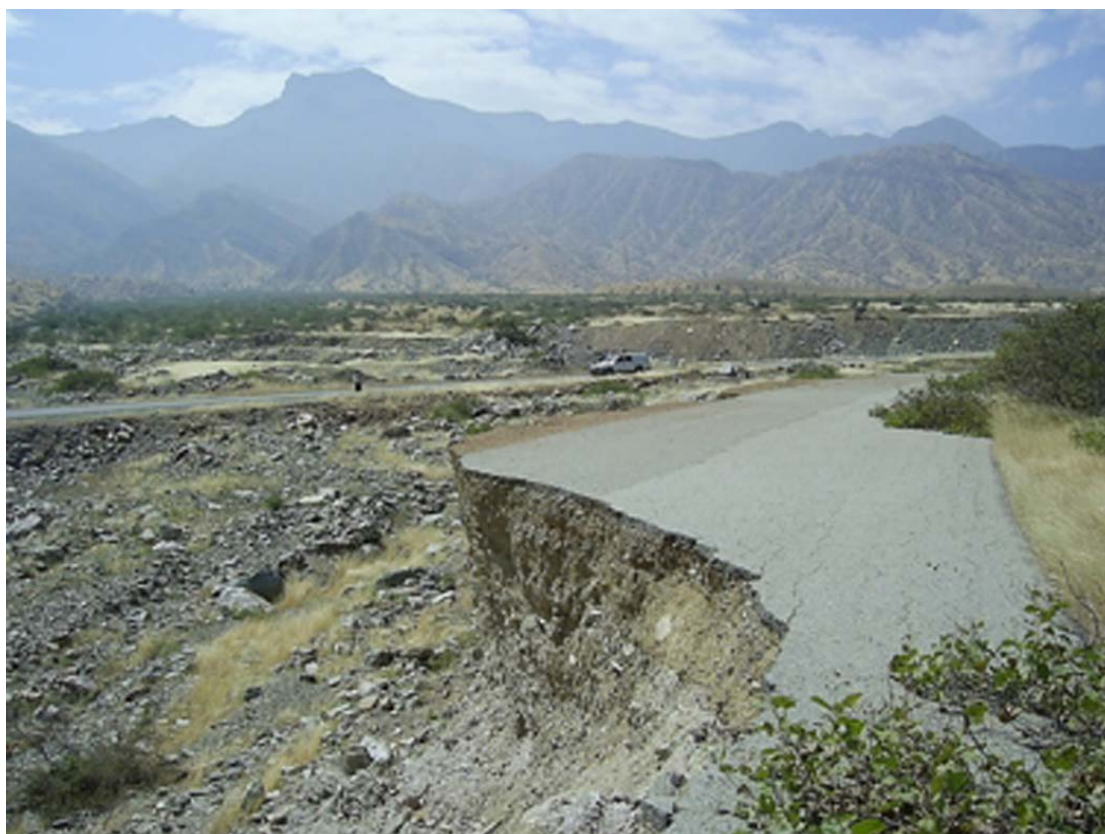
Foto 64 Quebrada Salitral; discurren huaicos de manera excepcional; viviendas se encuentran cerca del cauce (Tantarica, Cajamarca).

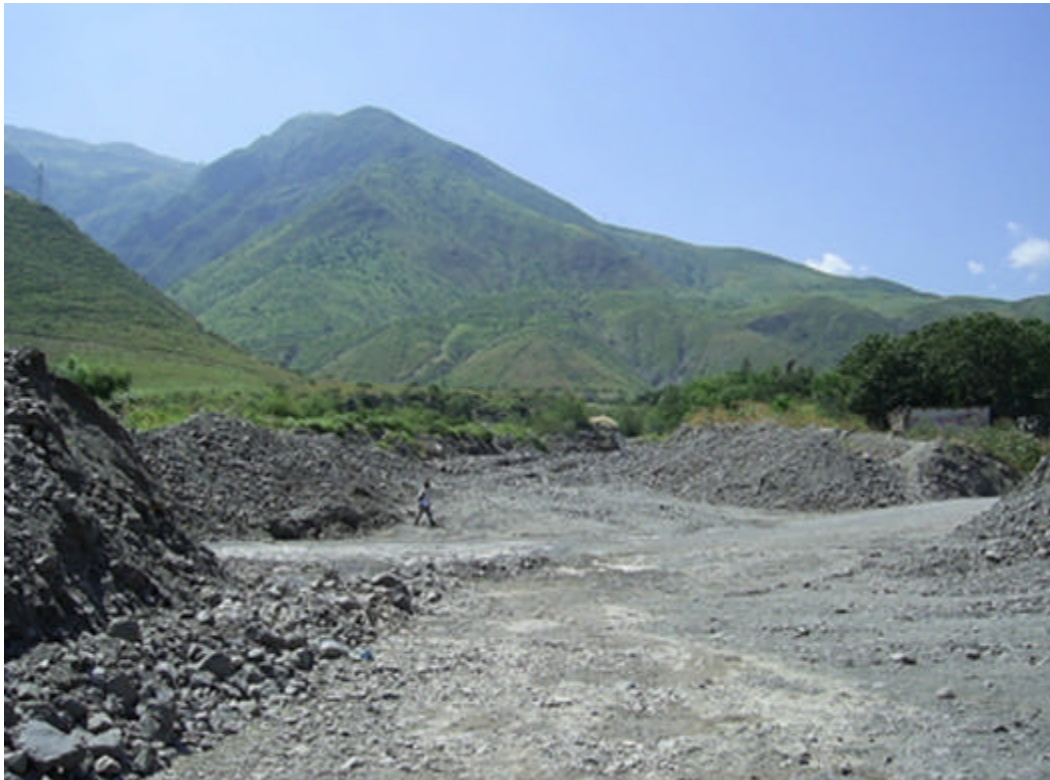
61 Carretera Chiliete-San Pablo (San Bernardino)	La quebrada Maramal es susceptible a huaicos, depósito de forma de cono conformado por material grueso en más del 50%.	Interrumpe tránsito hacia Cajamarca en un tramo de unos 80 m.	Se ha colocado un badén; mantener limpio el cauce de la quebrada y en lo posible, evitar la construcción de viviendas.
62 El Palto, Quebrada Cascadén (San Pablo)	Tramo de unos 7 km, que es cortado por ocho huaicos excepcionales; se observa material gravo-arenoso en el cauce. Erosión fluvial en la margen izquierda de la quebrada Llaminchán produce la pérdida de la plataforma de carretera. En una de estas quebradas se encuentra el botadero de basura de Chiliete.	Afecta tramo de 7 km de carretera en ocho sectores, viviendas construidas sobre los depósitos de huaicos antiguos.	Construir badenes en la carretera; limpiar cauces de quebradas y alcantarilla, no arrojar basura.

Foto 65 Vista de la quebrada Maramal, por donde discurren huaicos de manera ocasional a periódica, se ha colocado badén (sector Zapotal, San Bernardino, Cajamarca)

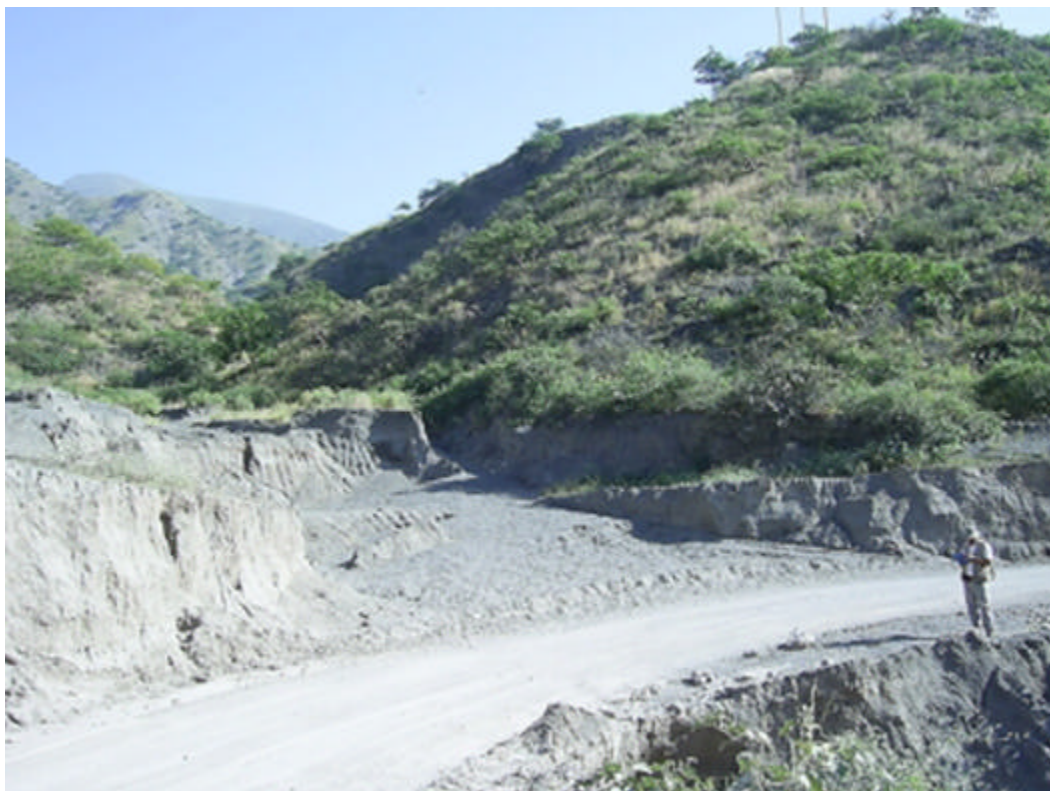
Foto 66 Quebradas por donde discurren huaicos y flujos de lodo de manera excepcional, afectan por tramos a la carretera Chilite-San Pablo.

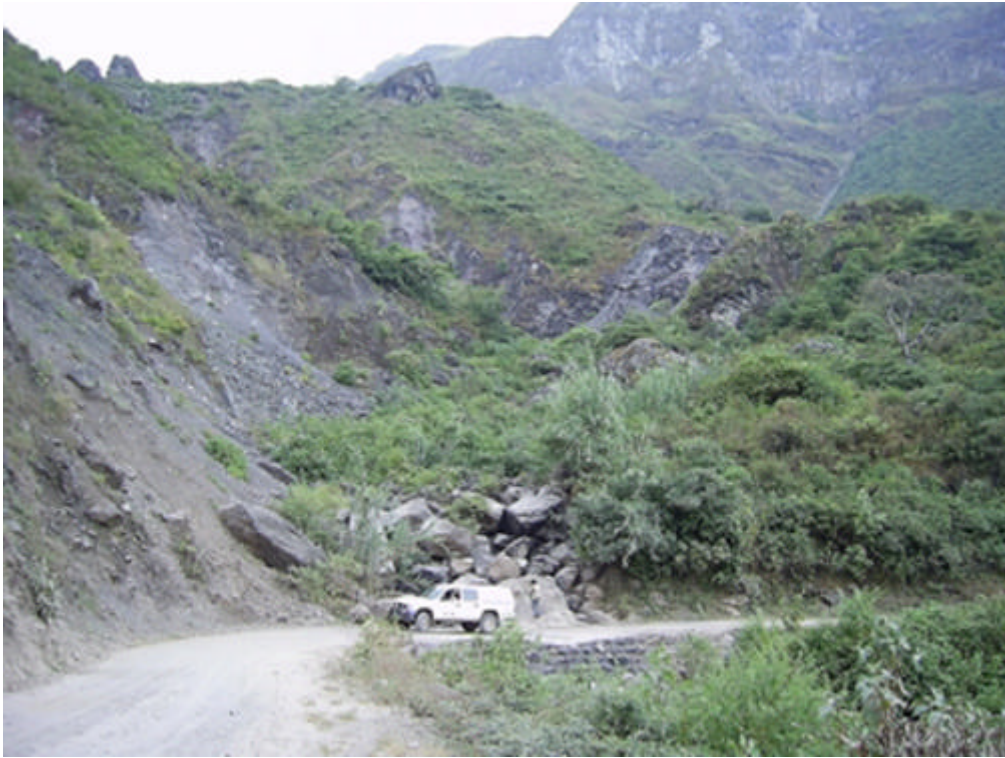
Foto 67 Sector El Palto, en la carretera San Pablo-San Miguel de Pallaquez, afectado por huaicos y deslizamiento en la plataforma de carretera.

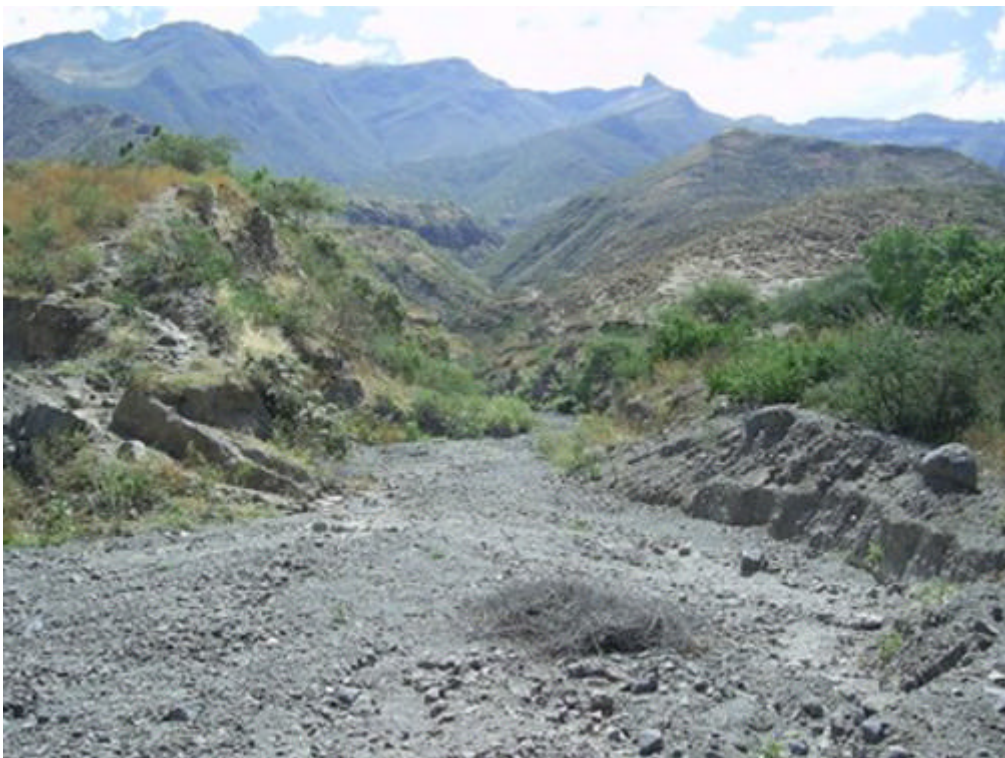
Foto 68 Quebrada Mulluna, donde discurren huaicos de manera excepcional, afectando tramo de carretera a Cajamarca.

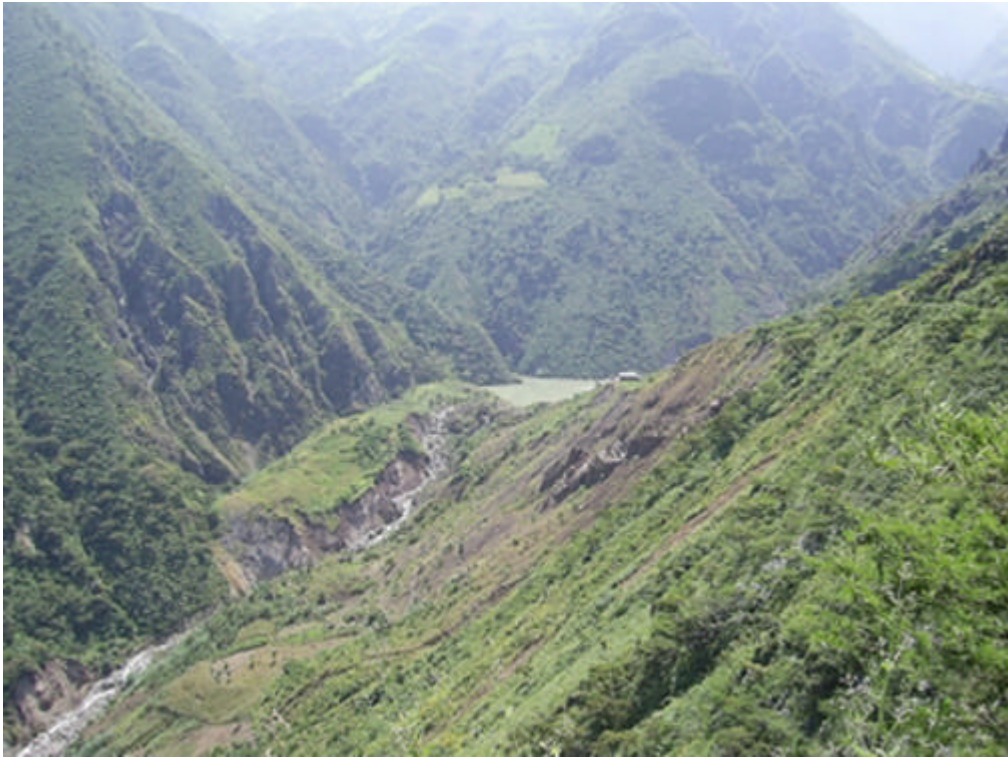
Foto 70 Quebrada El Palto, vista del represamiento producido por un deslizamiento desde la margen izquierda, Magdalena.

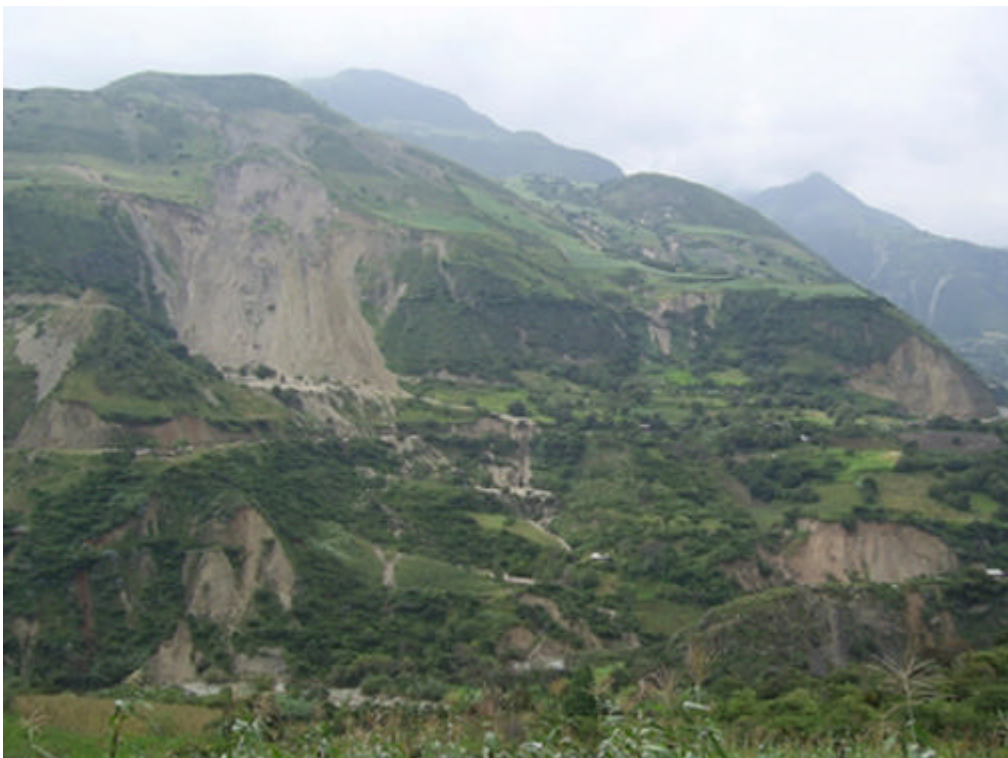
Foto 71 Km. 129+000 de la carretera a Cajamarca, deslizamientos activos producen la pérdida de terrenos de cultivo y carretera.

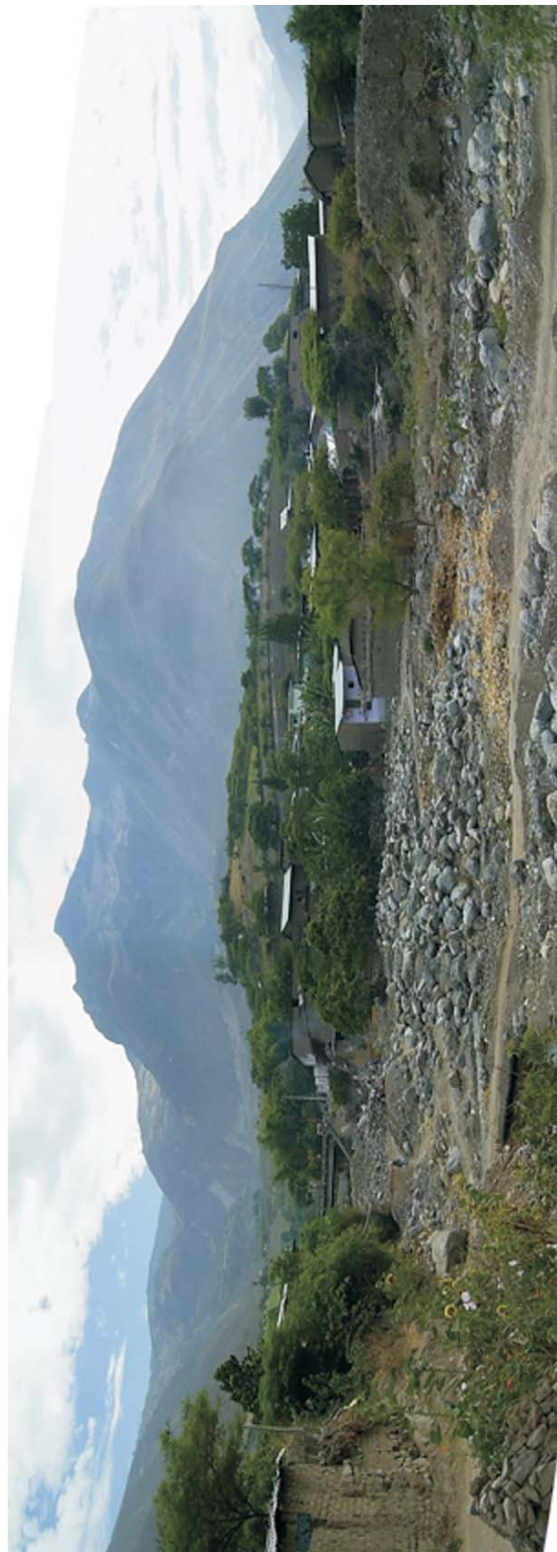
Foto 74 Vista aguas arriba de la quebrada Chilingo-Magdalena, viviendas ubicadas muy cerca del cauce principal.

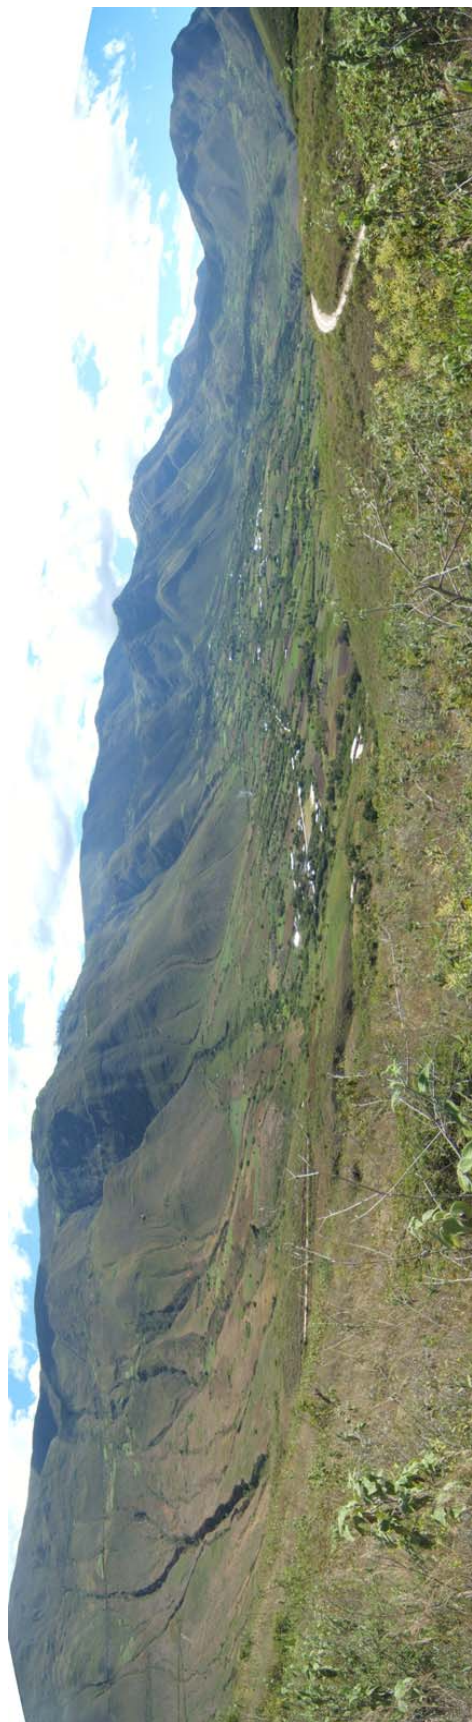
Foto 76 Área susceptible a flujos de detritos excepcionales en el sector de Lucma. Nótese la erosión en cárcavas en el sector.

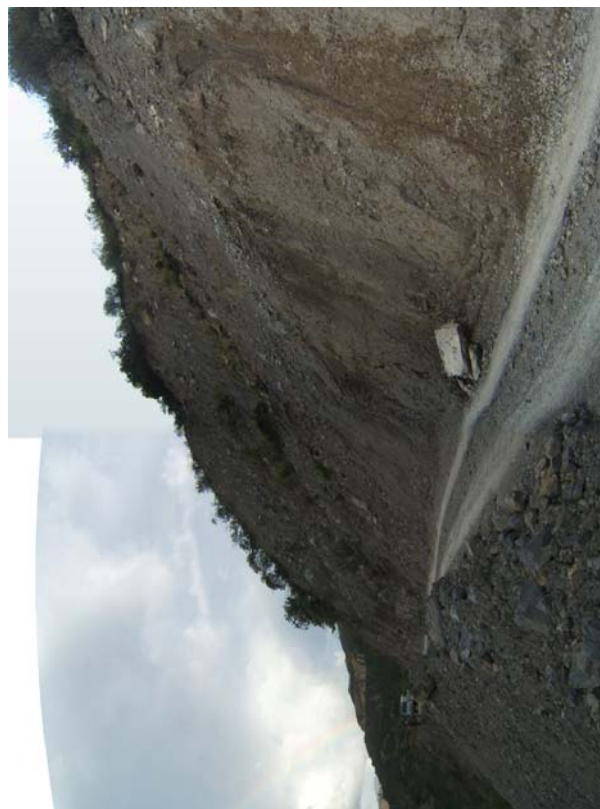
Foto 77 Valle del río Grande que muestra un tramo de la carretera entre Celendín y Llangat, afectado por derrumbes y caída de rocas en los taludes.

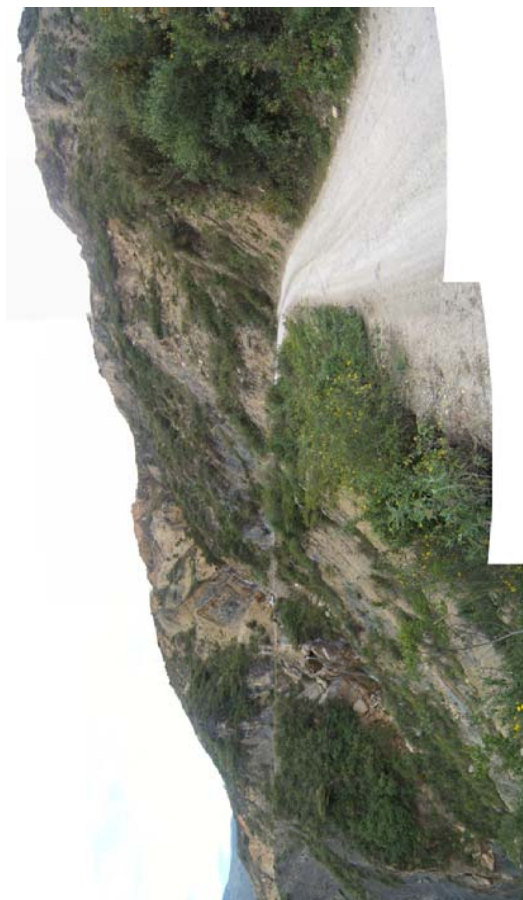
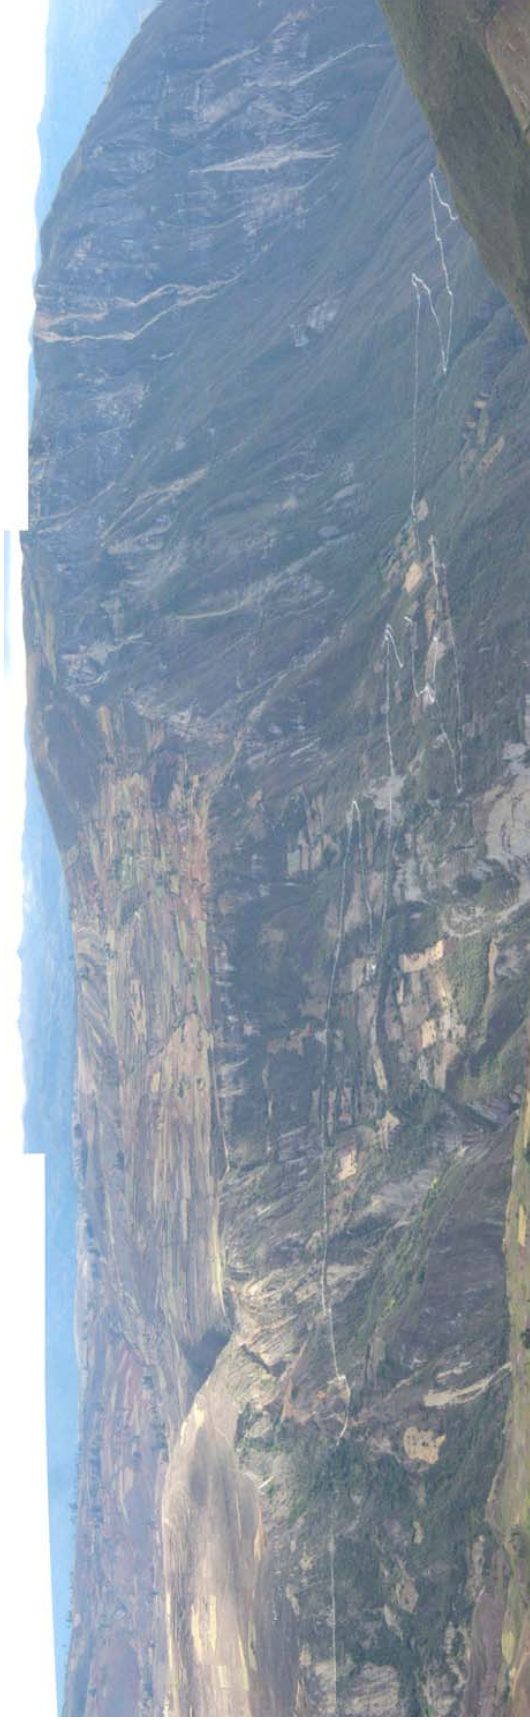
Foto 78 Vista de los valles del río Grande (foto superior), y quebrada Santa Catalina (fotos inferiores), que muestra escarpas de deslizamientos antiguos y recientes, que comprometen tramos de la carretera entre Celendín y Chalán.

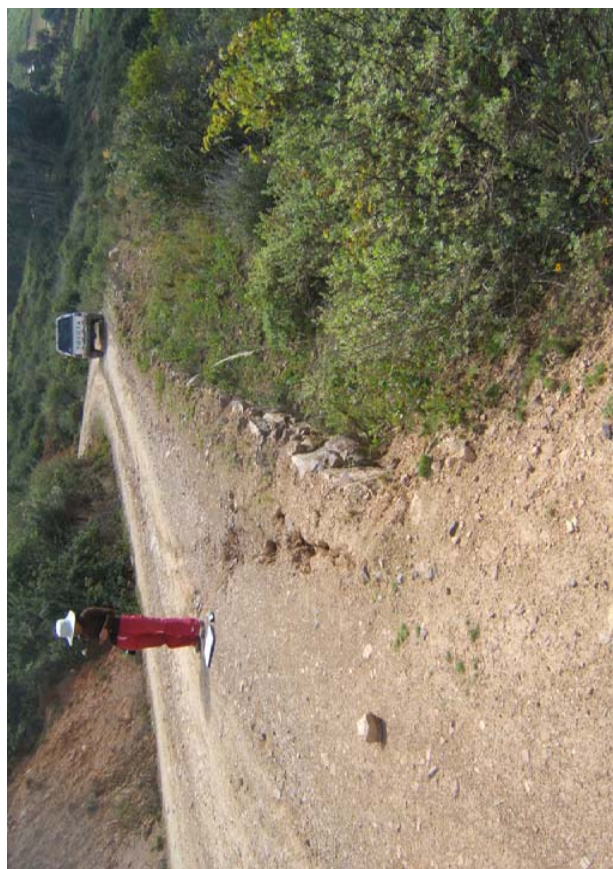
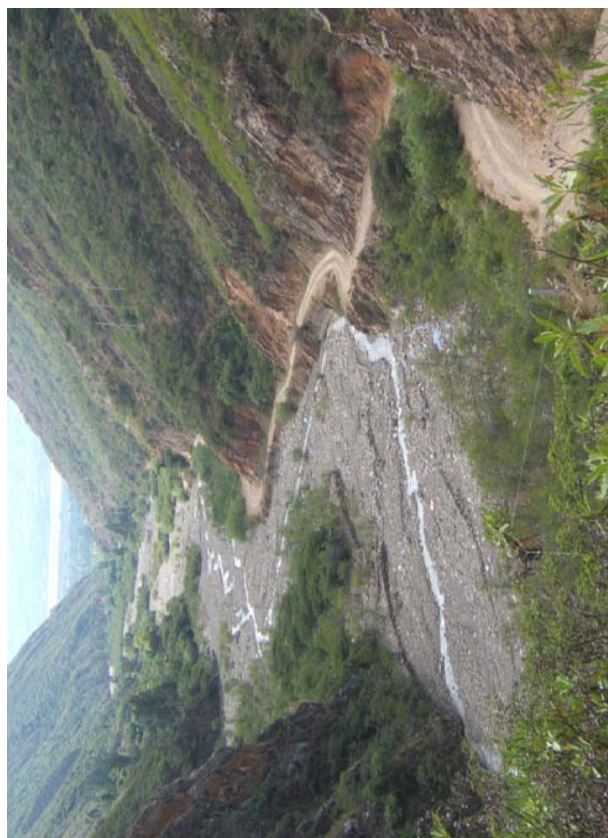
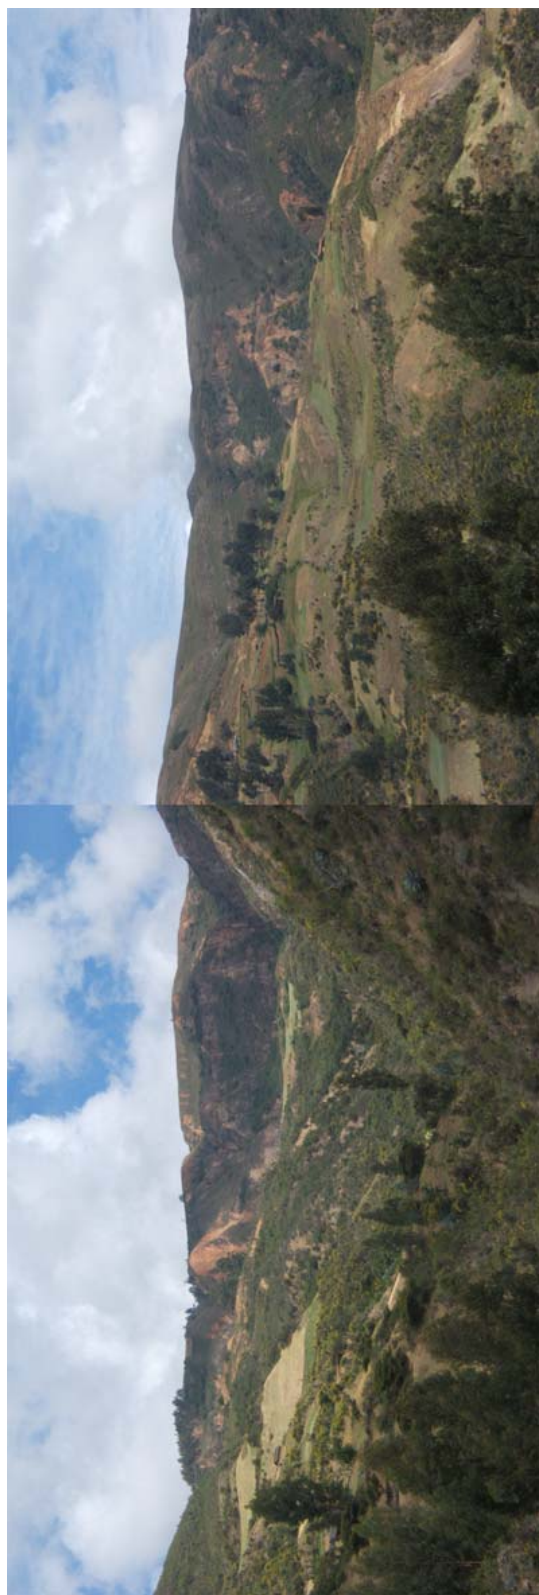
Foto 80 Microcuenca de la quebrada Araqueda, donde se presentan problemas de derrumbes, deslizamientos, huacos y erosión fluvial. Afectan principalmente áreas de cultivo y carretera entre Chuquibamba, Araqueda y Algamarca.

98 Sectores Machicuccho y Tamberia (Cachachi)	Inundación y erosión fluvial en las márgenes del río Cajamarca, con avenidas excepcionales.	Compromete áreas de cultivo en ambas márgenes.	Requiere defensas ribereñas en algunos tramos del río con enrocados o gaviones.
99 Quebrada Araqueda (Cachachi)	Derrumbes y deslizamientos en las laderas generan flujos de detritos en la cuenca de esta quebrada. Erosión fluvial.	Compromete tramo de carretera entre Chuquibamba y Araqueda; pérdida de áreas de cultivo.	Reforestar esta microcuenca.
100 Quebrada Pauquilla/Chimin, Tabacal (Cachachi)	Cárcavas, flujos de detritos y derrumbes en los taludes de corte. Lluvias excepcionales podrían generar huacos y afectar parte baja.	Compromete varios tramos de la carretera Tabacal-Cachachi.	Reforestar laderas en cabecera de cuenca.

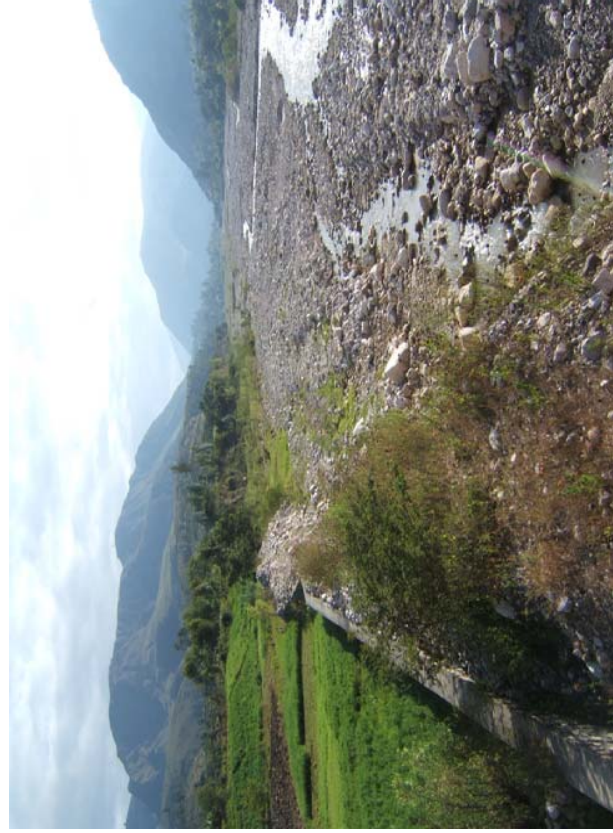
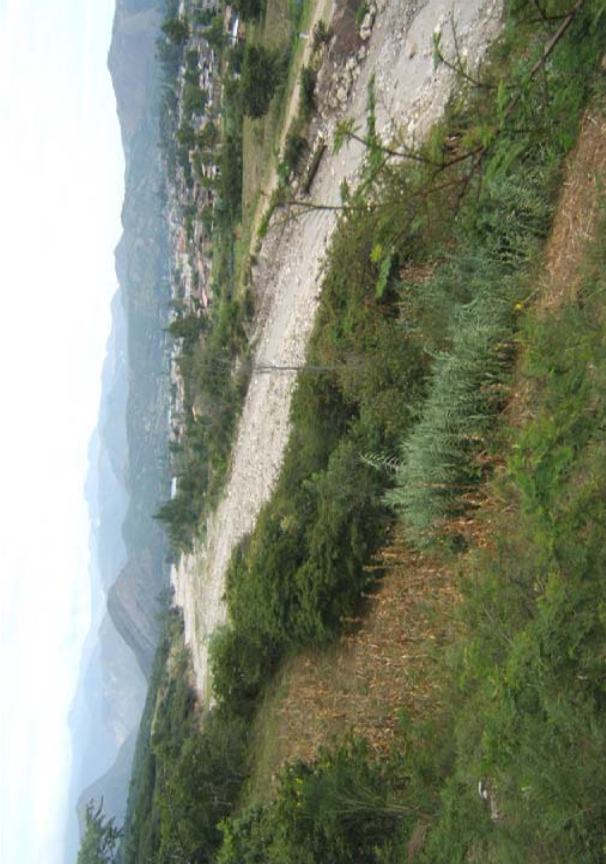
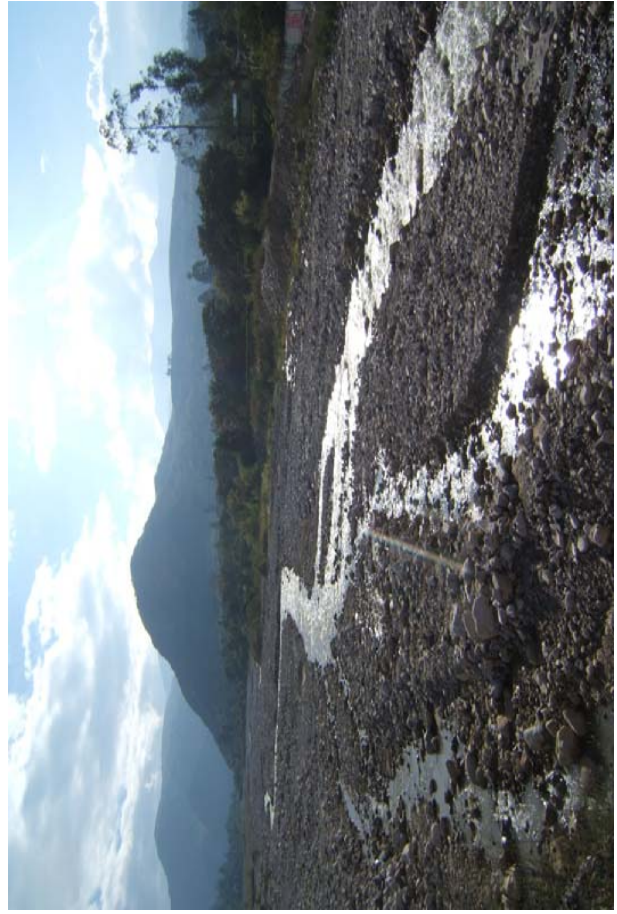
Foto 84 Áreas susceptibles a inundación y erosión fluvial en los valles de Huayobamba y quebrada Tulpuna, que comprometen áreas de la localidad de San Marcos y terrenos de cultivo.

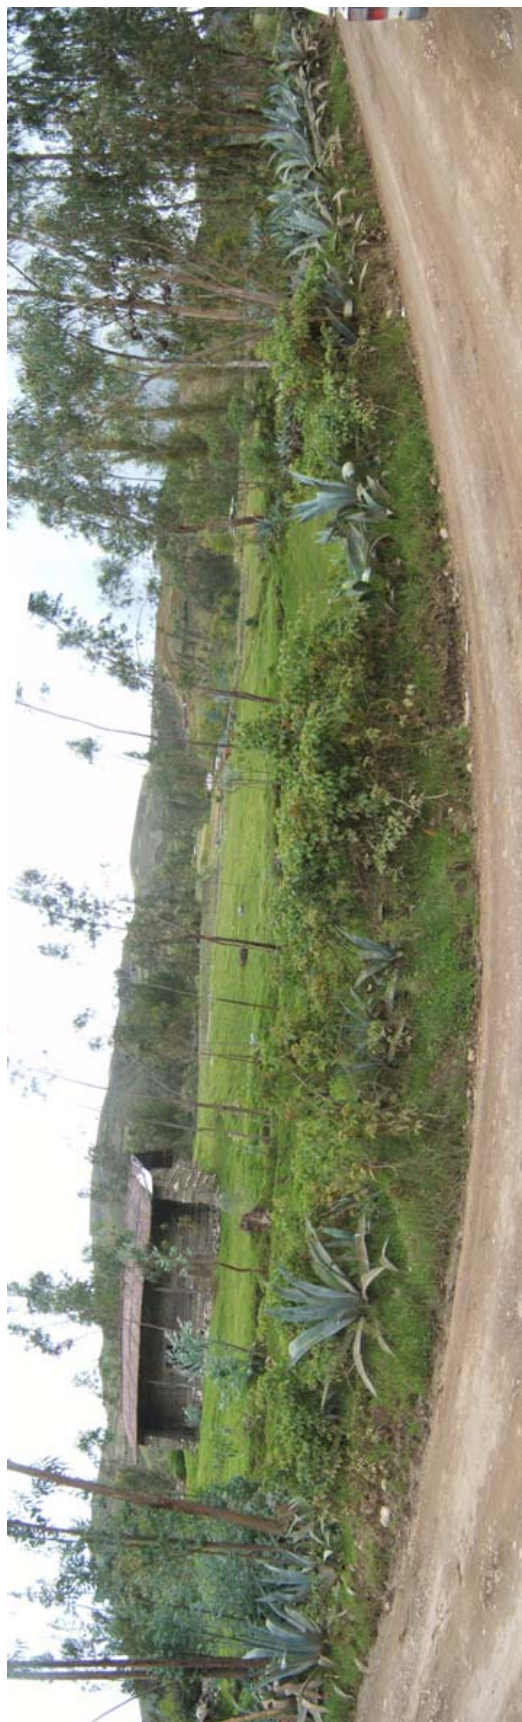
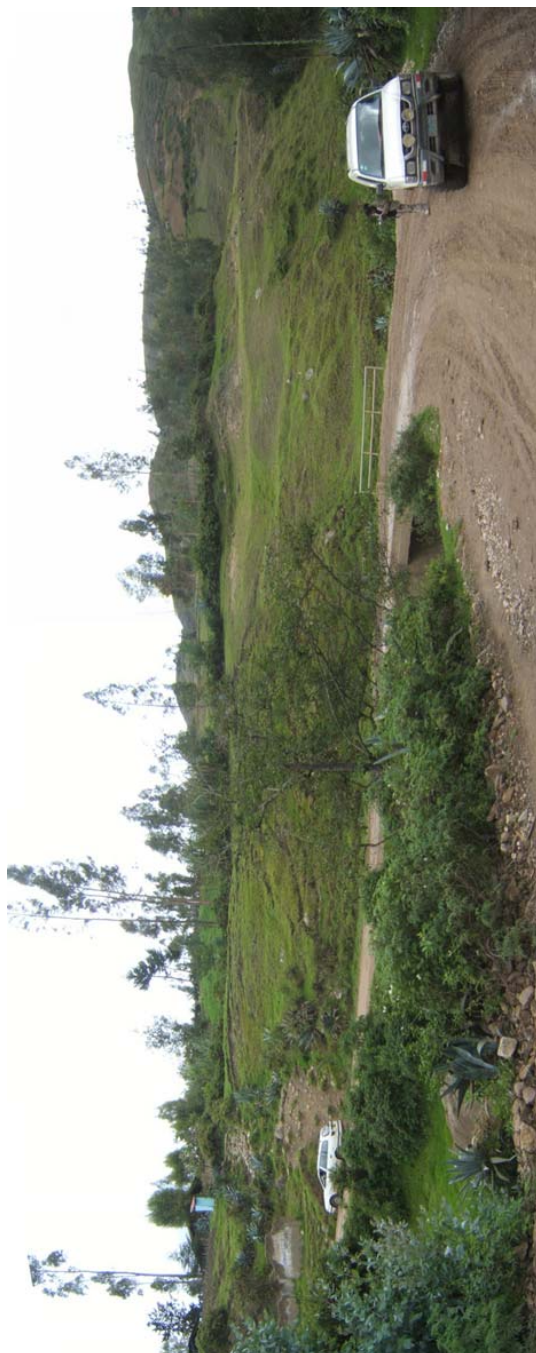
Foto 86 Sector Cuiñacales Bajo, entre Bambamarca y Laucán. Afecta carretera, puente, terrenos de cultivo y algunas viviendas rurales.

119 Cuiñacales Bajo	Deslizamiento-flujo antiguo de detritos en la margen derecha del río Llaucano, con reactivación por sectores en el cuerpo en forma de reptación-flujo de tierra. Agrietamientos en las viviendas y asentamientos en la carretera.	Afecta tramo de carretera entre Bambamarca y Llaucán, puente carrozable, terrenos de cultivo y viviendas.	Mejorar las prácticas agrícolas (cultivos y regadío). Drenar afloramientos de agua (manantiales), utilizando sangrías de drenaje, drenes de coronación. Sellado de grietas con arcillas. Reforestar el área con plantas nativas, principalmente en el pie del deslizamiento (cercana al río Llaucano).
120 Valle del río Llaucano	Deslizamientos, avalanchas de rocas antiguas; derrumbes, caída de rocas y flujos recientes menores. Derrumbes y caída de rocas en sector de explotación artesanal de carbón, en la margen izquierda del río Llaucano; depósito antiguo de derrumbe en esa misma margen y derrumbes en los taludes de corte de carretera.	Puede afectar seis a ocho viviendas ubicadas en la parte inferior y varios tramos de carretera entre Bambamarca y Paccha.	Reubicar viviendas de mineros artesanales, desquinche de zonas inestables con derrumbes y caída de rocas. Forestación de laderas.

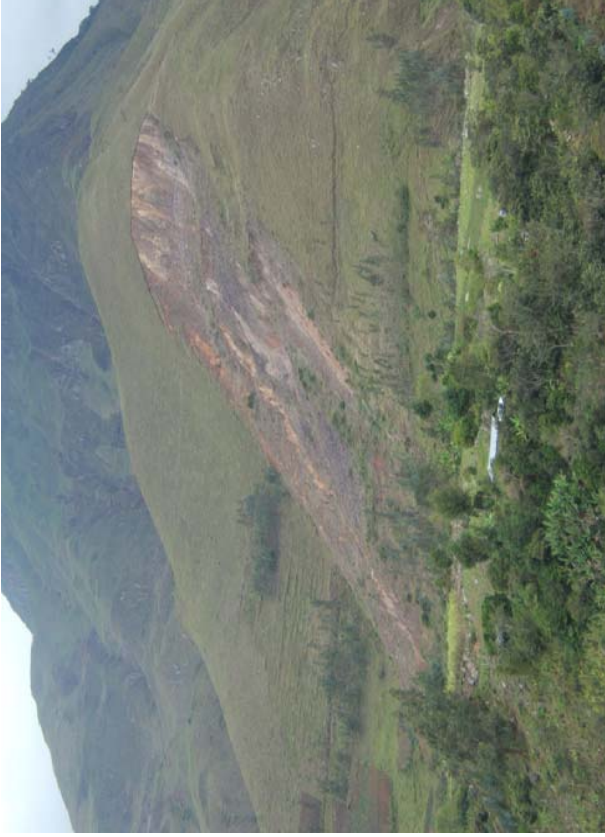
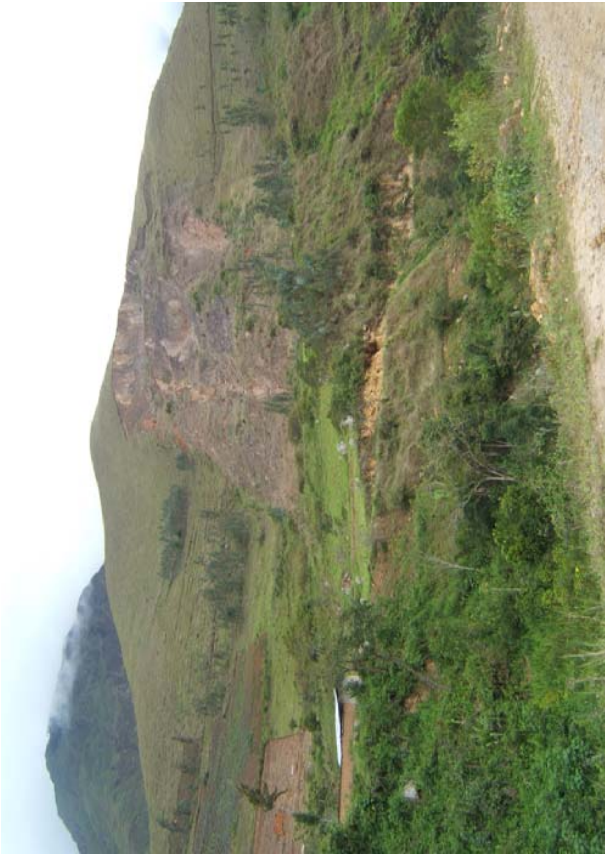
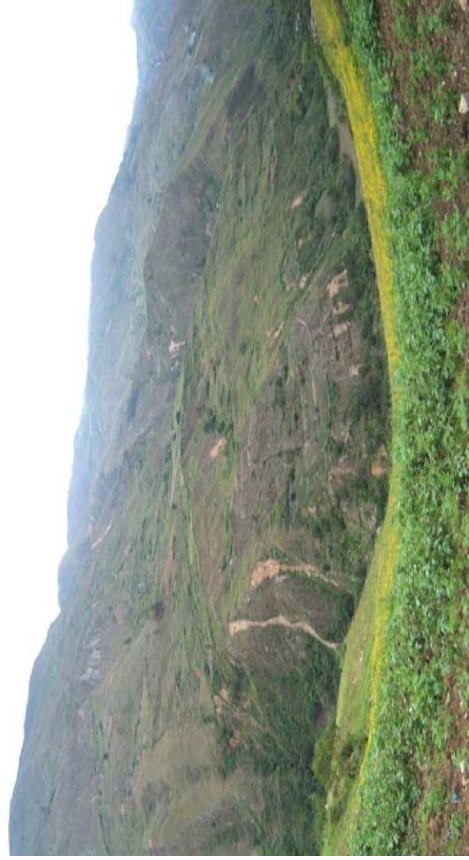
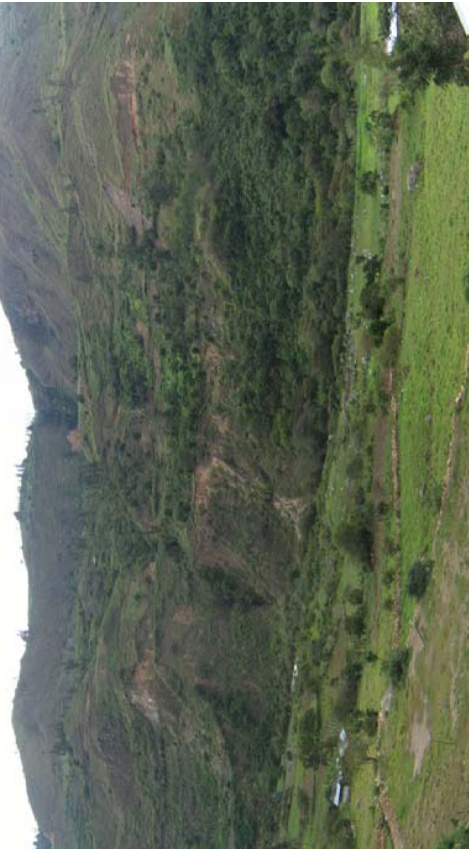
Foto 87 Varios procesos de movimientos en masa (deslizamientos y derrumbes), en el valle del río Liaucano, que afectan tramos de carretera y terrenos de cultivos.

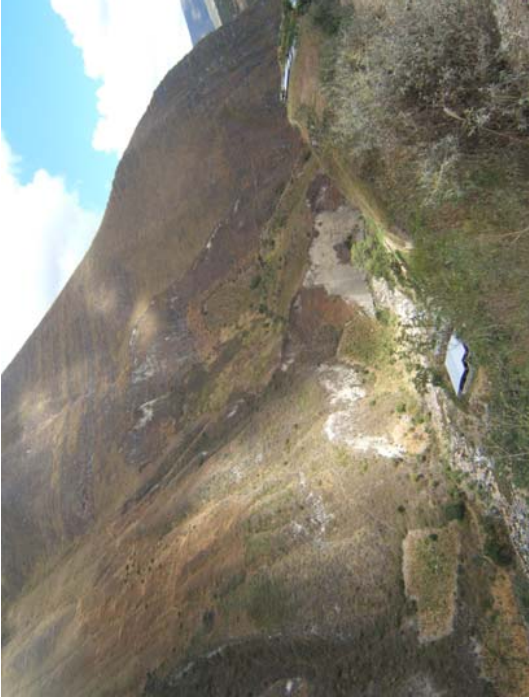
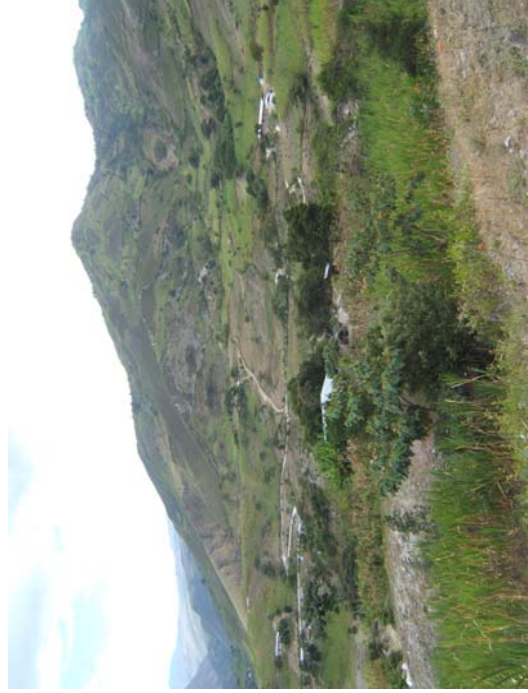
Foto 89 Valle del río Sócota, que muestra algunos procesos de movimientos en masa antiguos y activos, en sus laderas.
