Riesgo Geológico en la Región Cajamarca

Boletín N° 44 Serie C
Geodinámica e Ingeniería Geológica

Bilberto Zavala Carrión
Malena Rosado Seminario

Instituto Geológico Minero
y Metalúrgico - INGEMMET

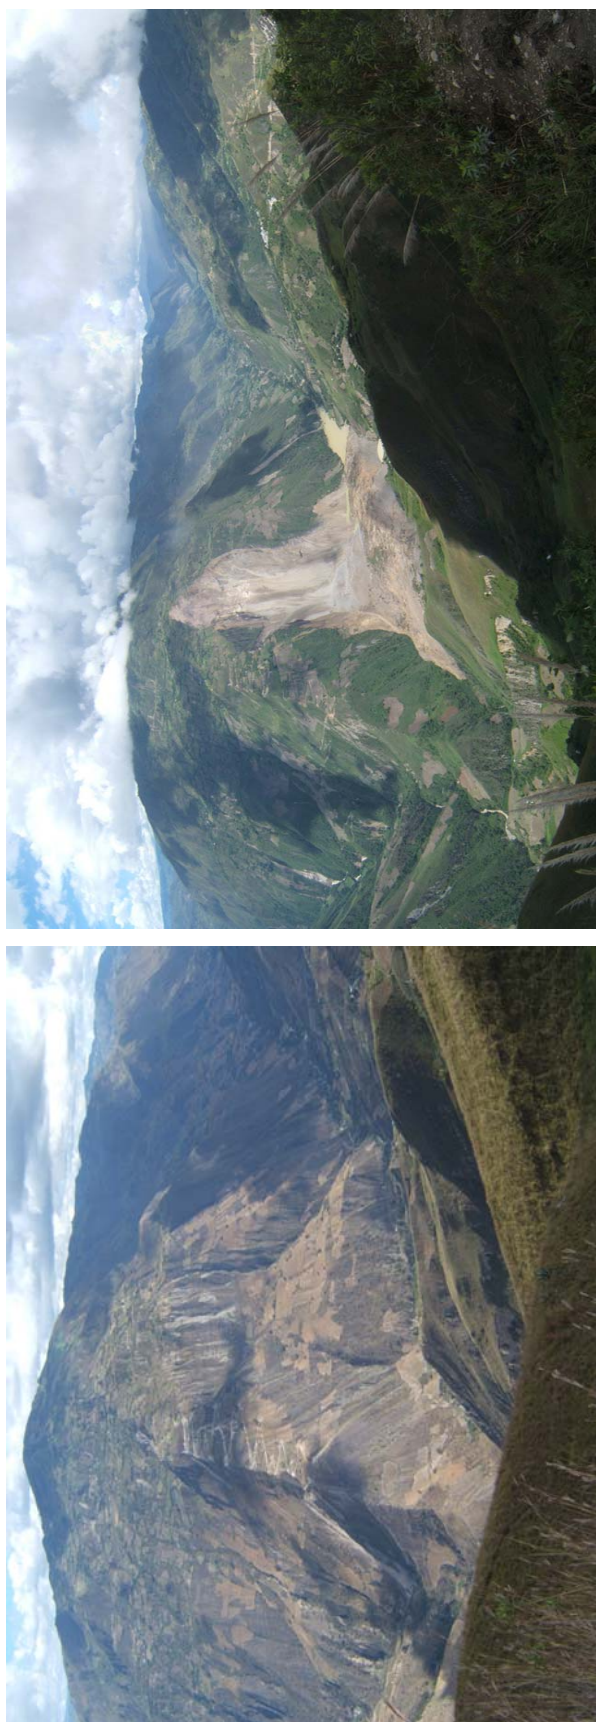
Foto 90 Valle del río Sóкота. Vistas comparativas del sector del cerro Rodeopampa tomadas en el 2007 (foto izquierda) y 2010 (foto derecha); en la zona indicada como de alta susceptibilidad, el 20 de febrero del 2010 ocurrió la reactivación de un deslizamiento rotacional antiguo en la margen derecha del río Sóкота, que produjo el embalse del río.

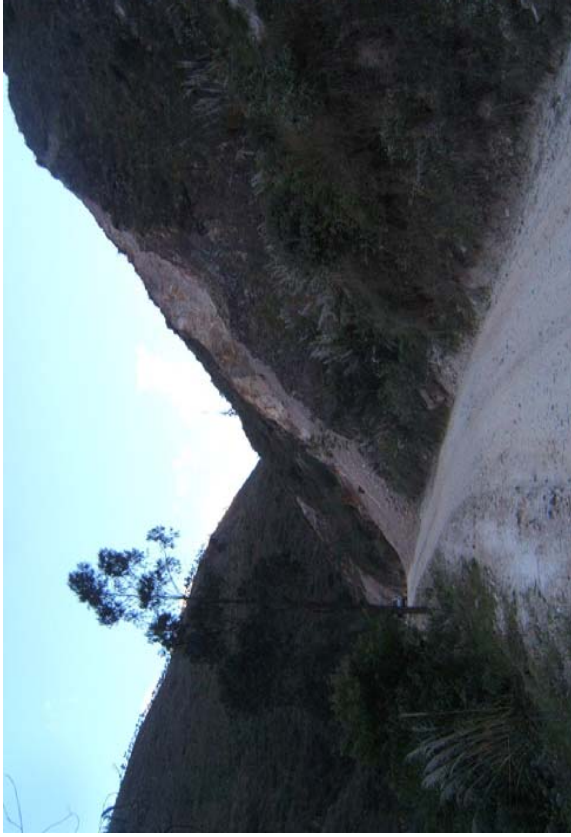
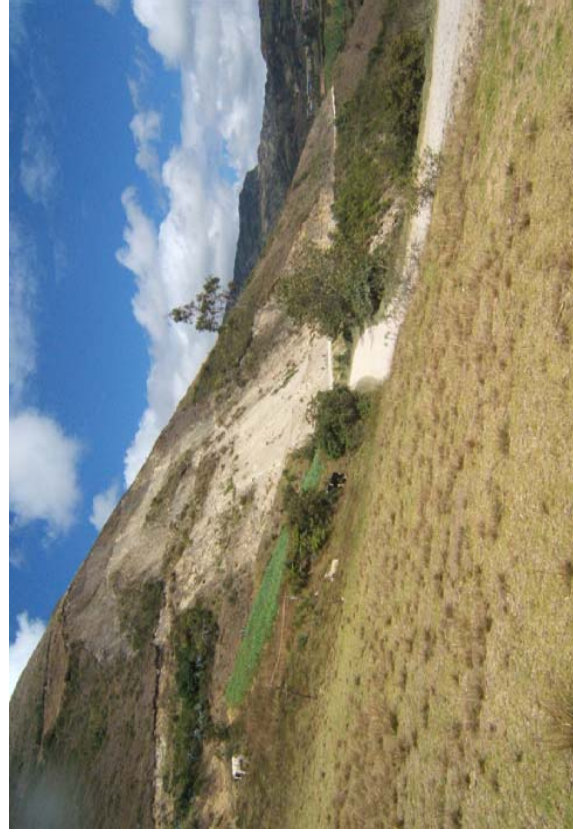
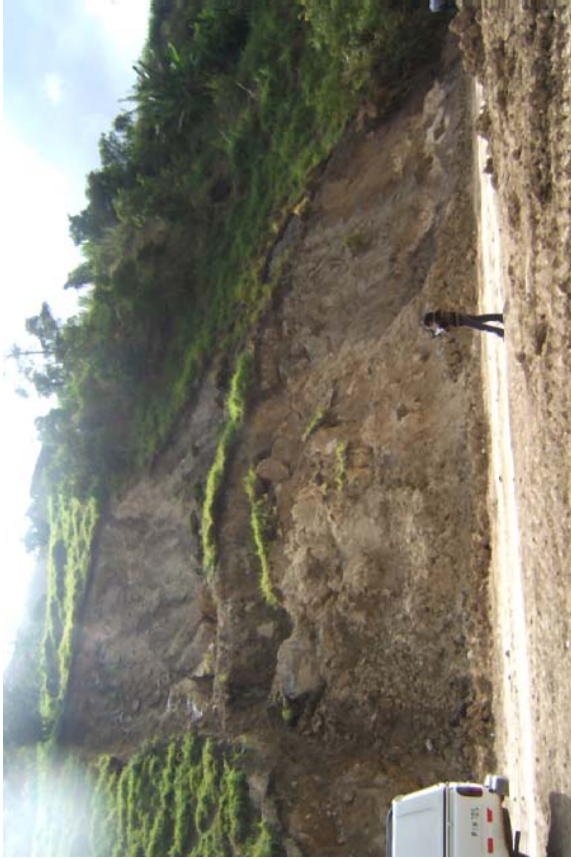
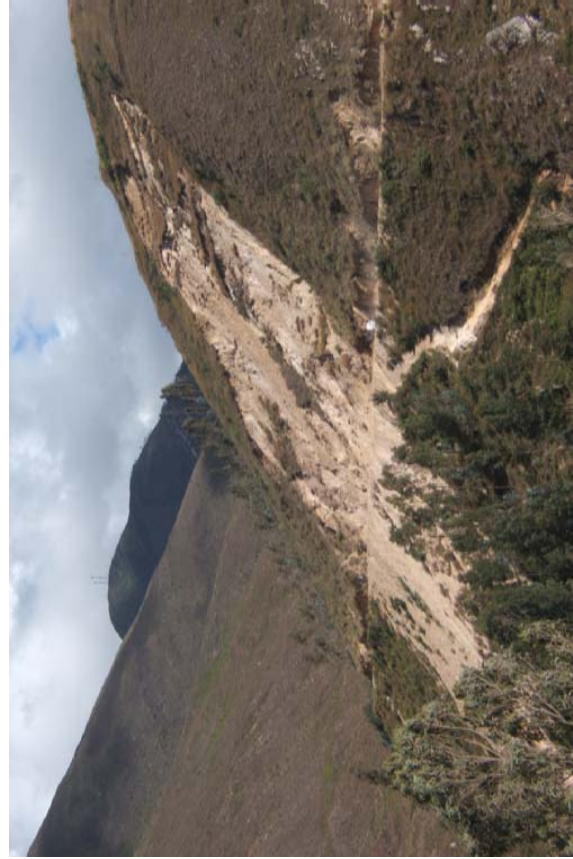
Foto 91 Varios sectores afectados con deslizamientos o derrumbes que afectan tramos de carreteras. En las fotos superiores, los sectores de Chilcapite y cerro La Legua; y en las vistas inferiores, sectores de Pistolero y El Timbo.

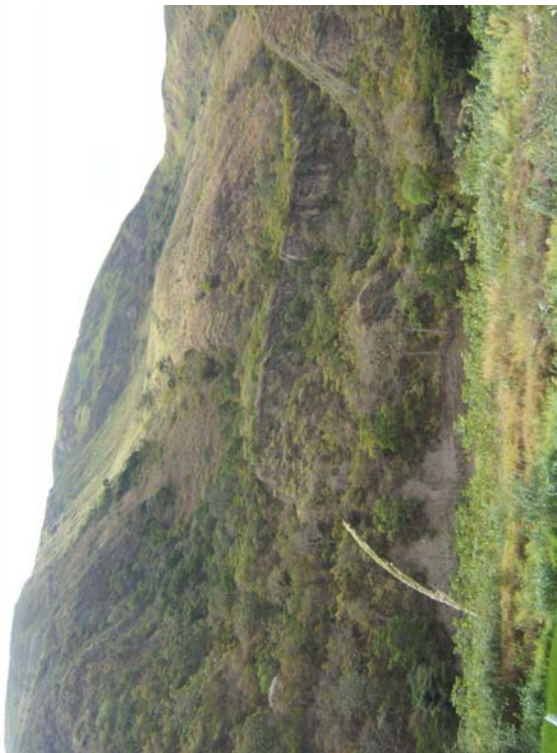
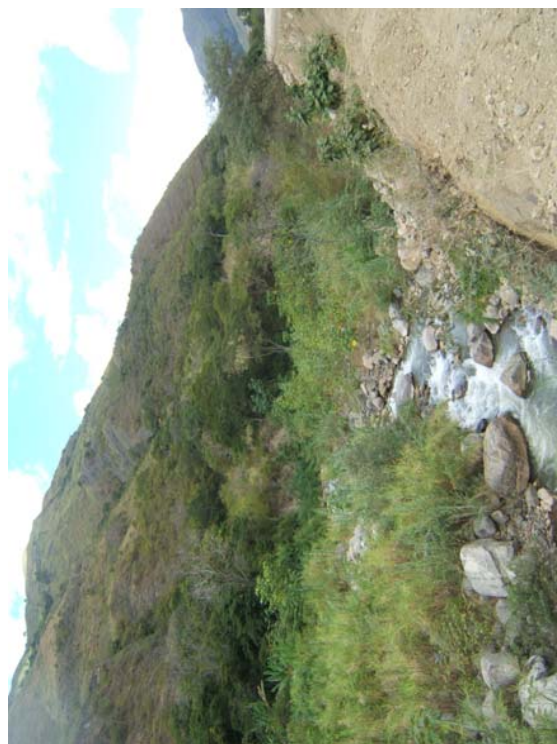
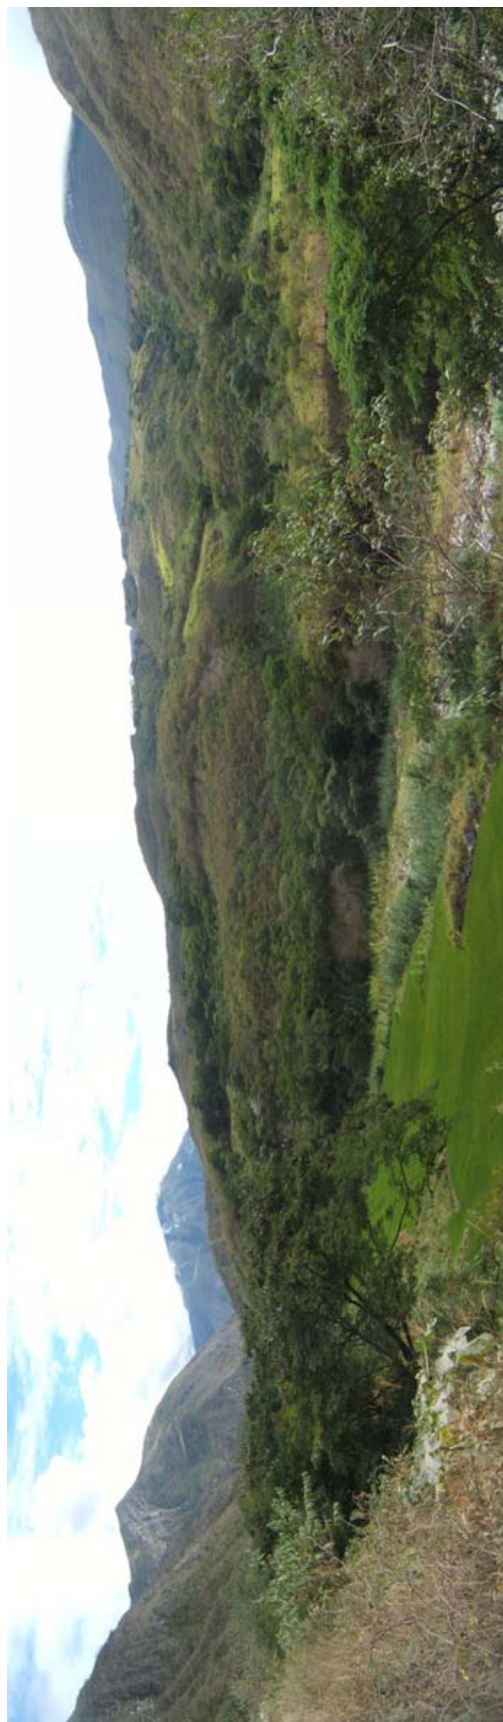
Foto 92 Valle del río Callayuc, afluente del río Huancabamba. En las vistas superiores, depósitos de huaicos antiguos y derrumbe-flujos; en la vista inferior, gran depósito de deslizamiento del cerro Blanco, cerca de la desembocadura del río Callayuc.

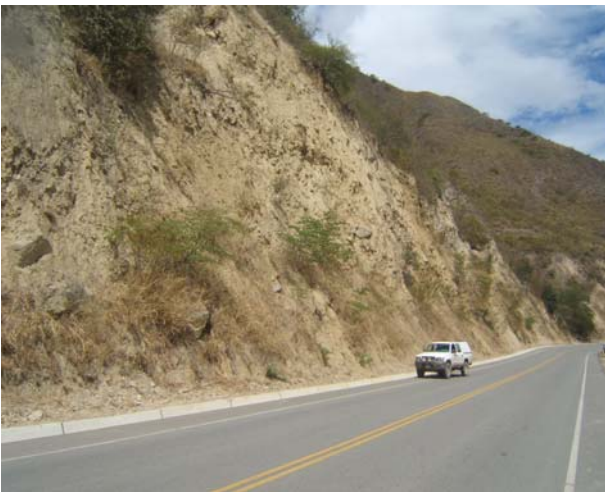
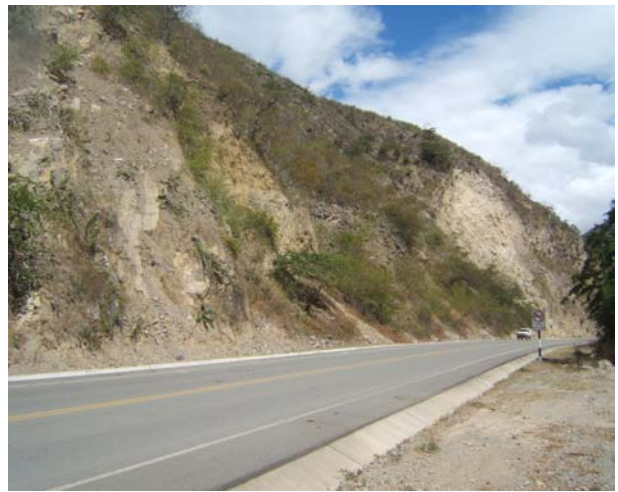
Foto 93 Tramos de la carretera entre Chiple-Santa Rosa de Cavico y Kms. 161-162, que son afectados frecuentemente por caída de rocas y derrumbes.

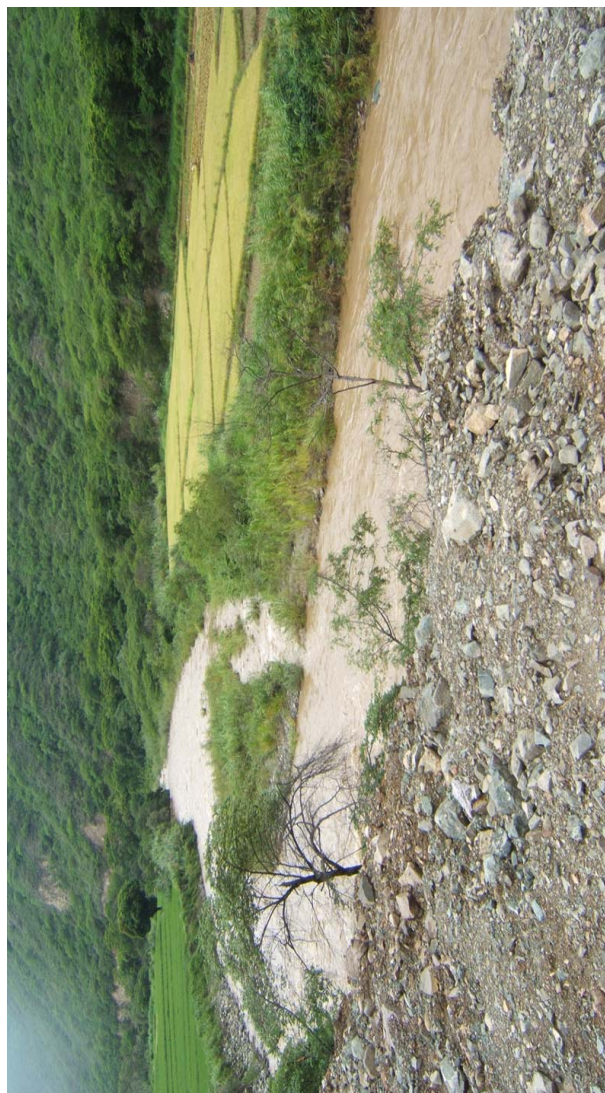
Foto 94 Zona Crítica por derrumbes y caída de rocas en los taludes de carretera, así como huatcos en ambas márgenes del río Huancabamba.

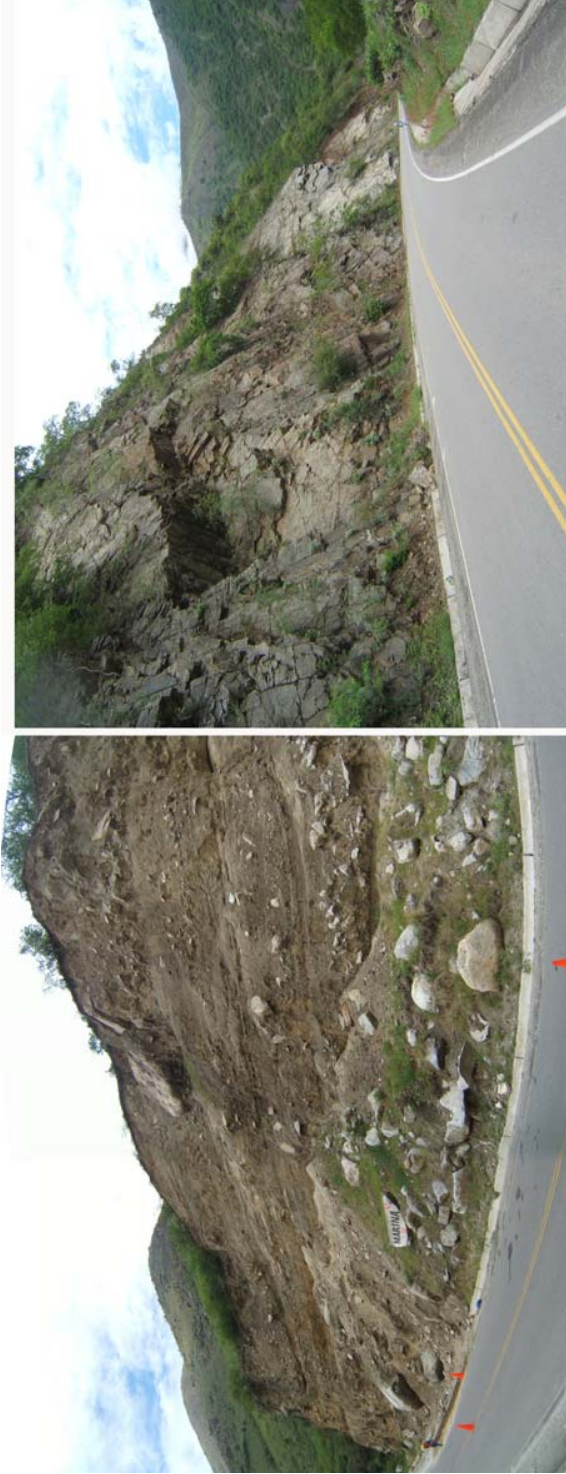
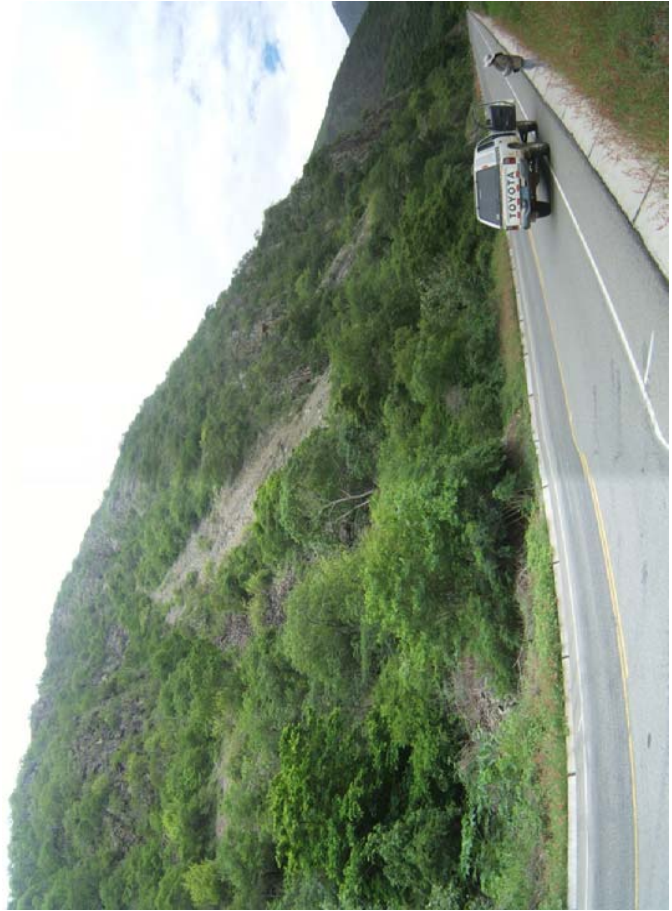
Foto 95 Áreas susceptibles a derrumbes, caída de rocas y vuelcos en los taludes de corte de carretera entre Cabramayo y cerro Livinto.

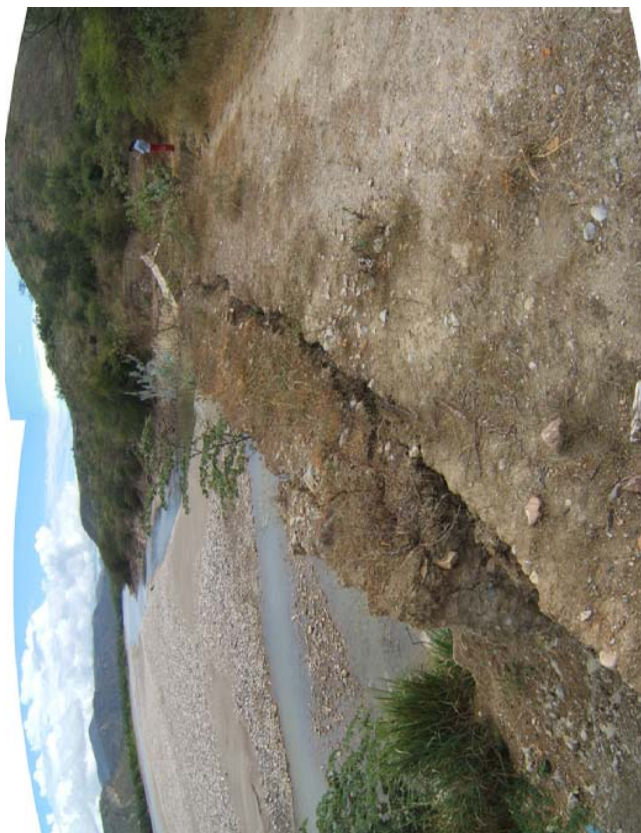
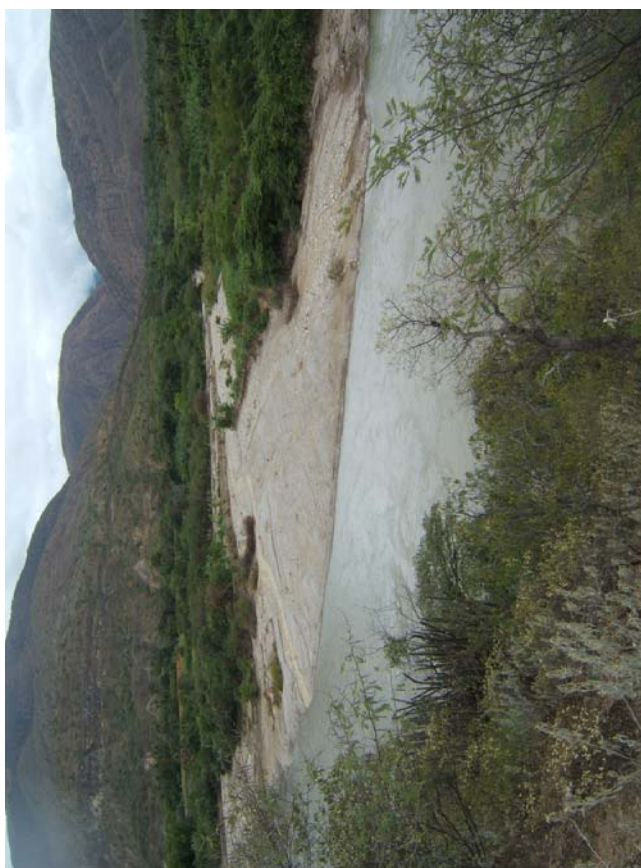
Foto 96 Áreas del río Marañón afectados por erosión fluvial y huaicos (sector Choros).

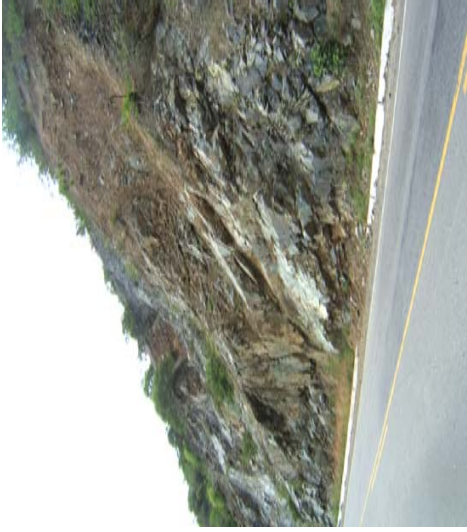
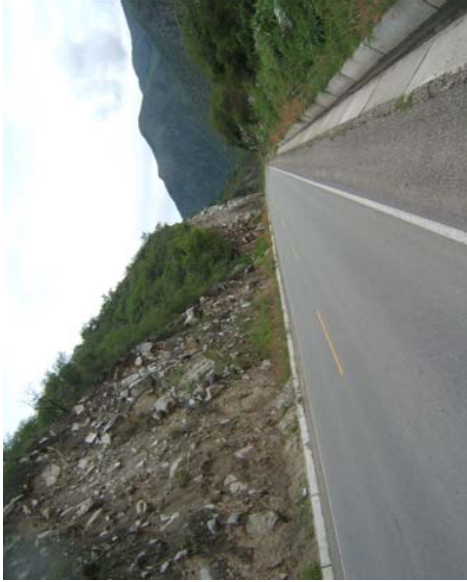
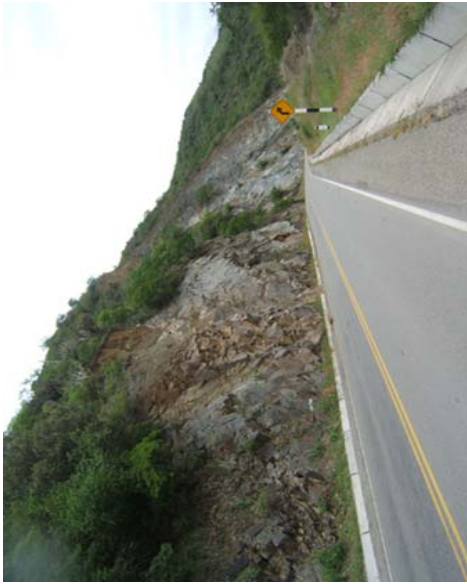
Foto 98 Cerro Olimpo, área susceptible a caída de rocas, derrumbes y vuelcos en los taludes de corte de carretera. En la vista inferior gran depósito antiguo de avalancha de rocas.

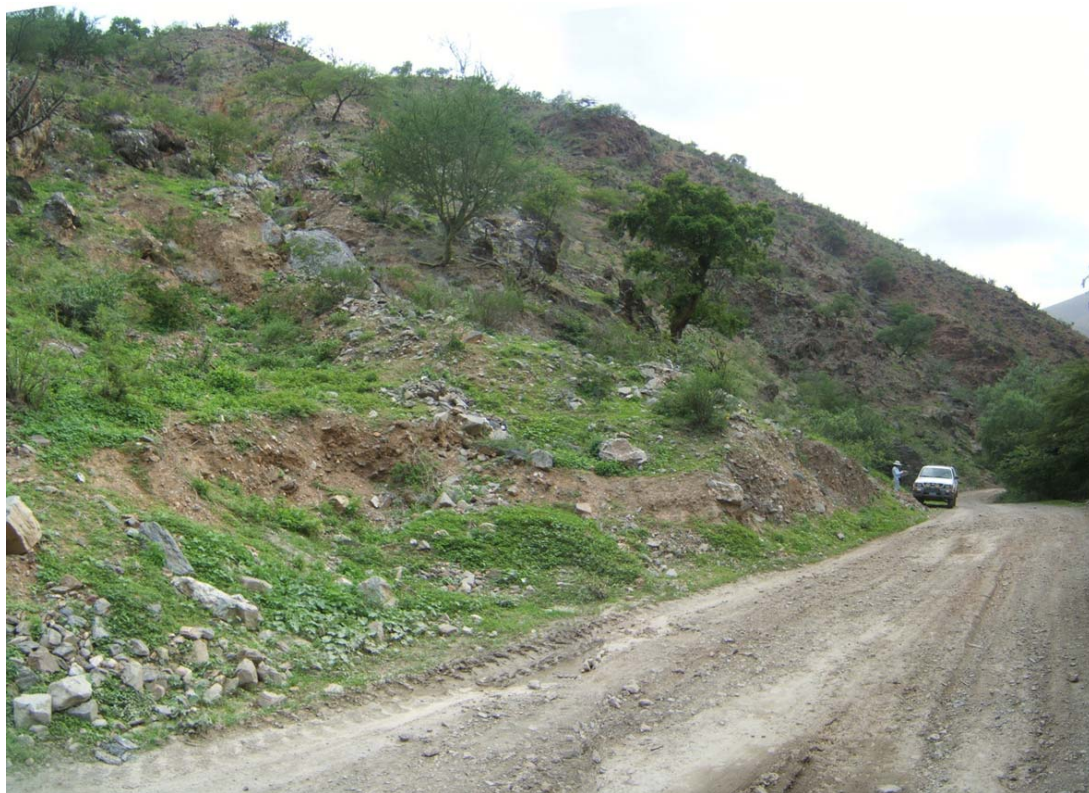
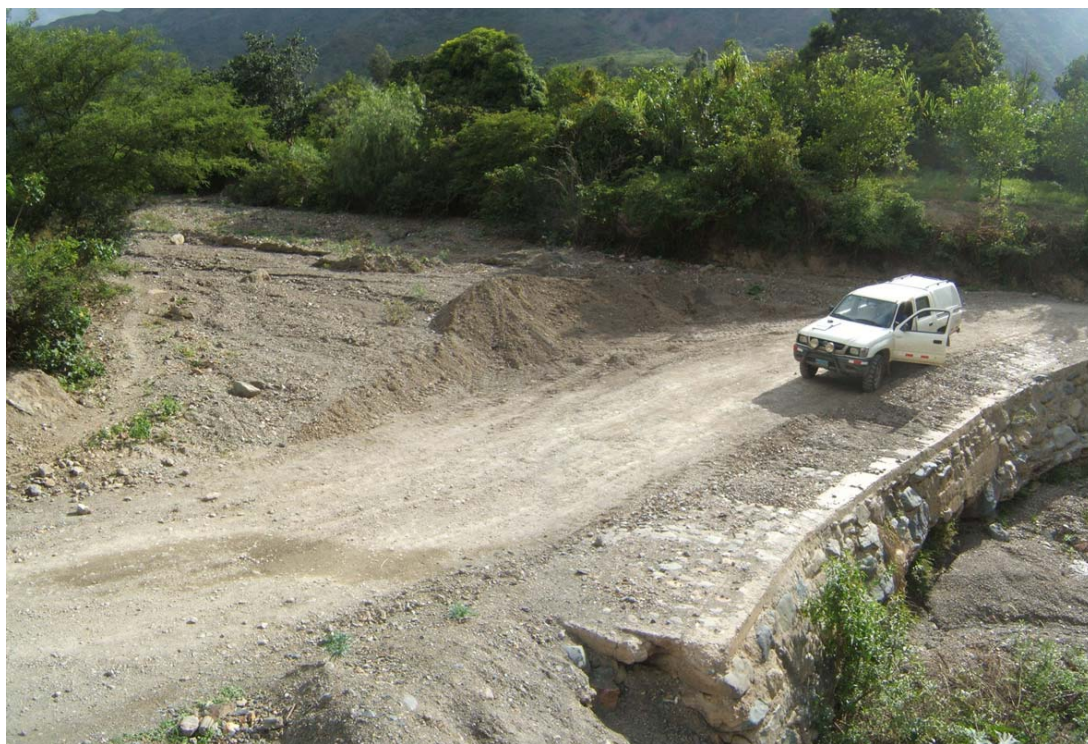
Foto 99 Sector del valle inferior del río Piquijaca, área afectada por huaicos periódicos que afectan carretera de acceso a San Felipe.

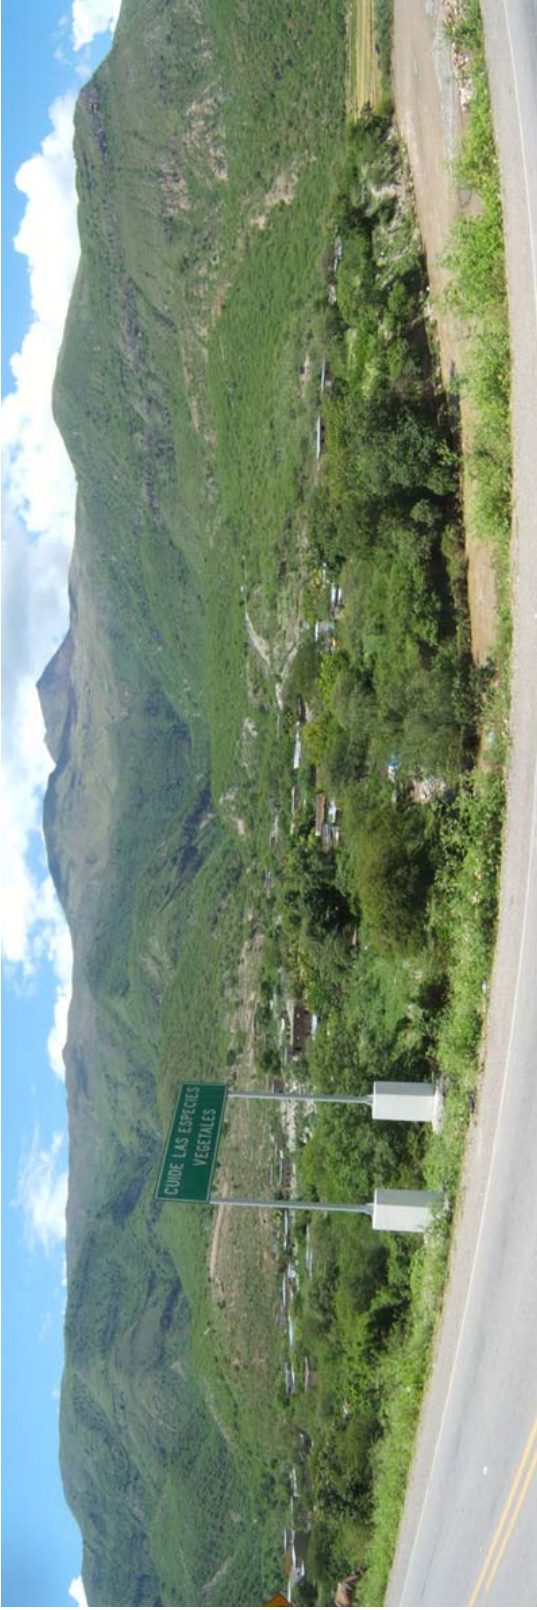
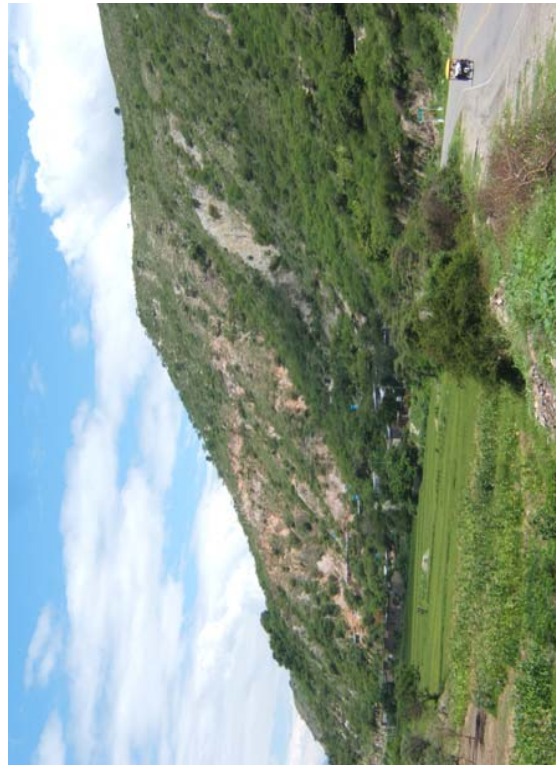
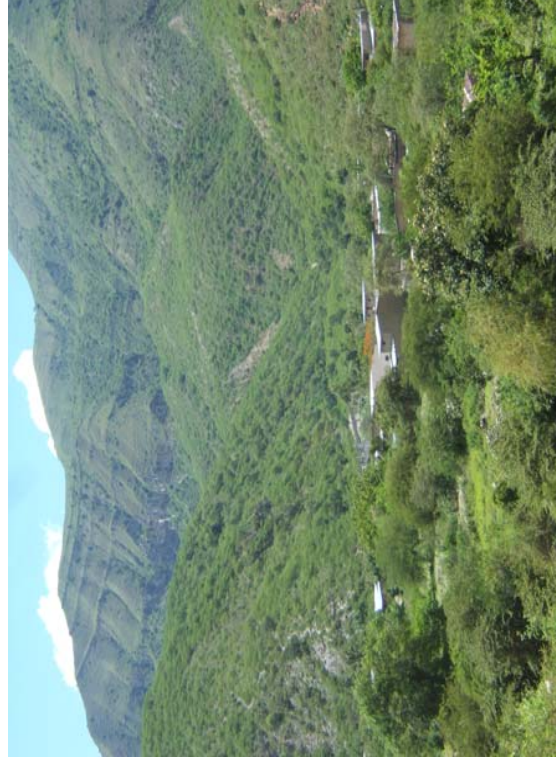
Foto 100 Sectores adyacentes a la localidad de Pucará, margen derecha del río Huancabamba. Podrían verse afectadas parte de la población ubicada en los alrededores del área de expansión urbana, asentada sobre antiguos y recientes abanicos de huacos (vista superior). También erosión de laderas en los sectores este y suroeste (vistas inferiores).

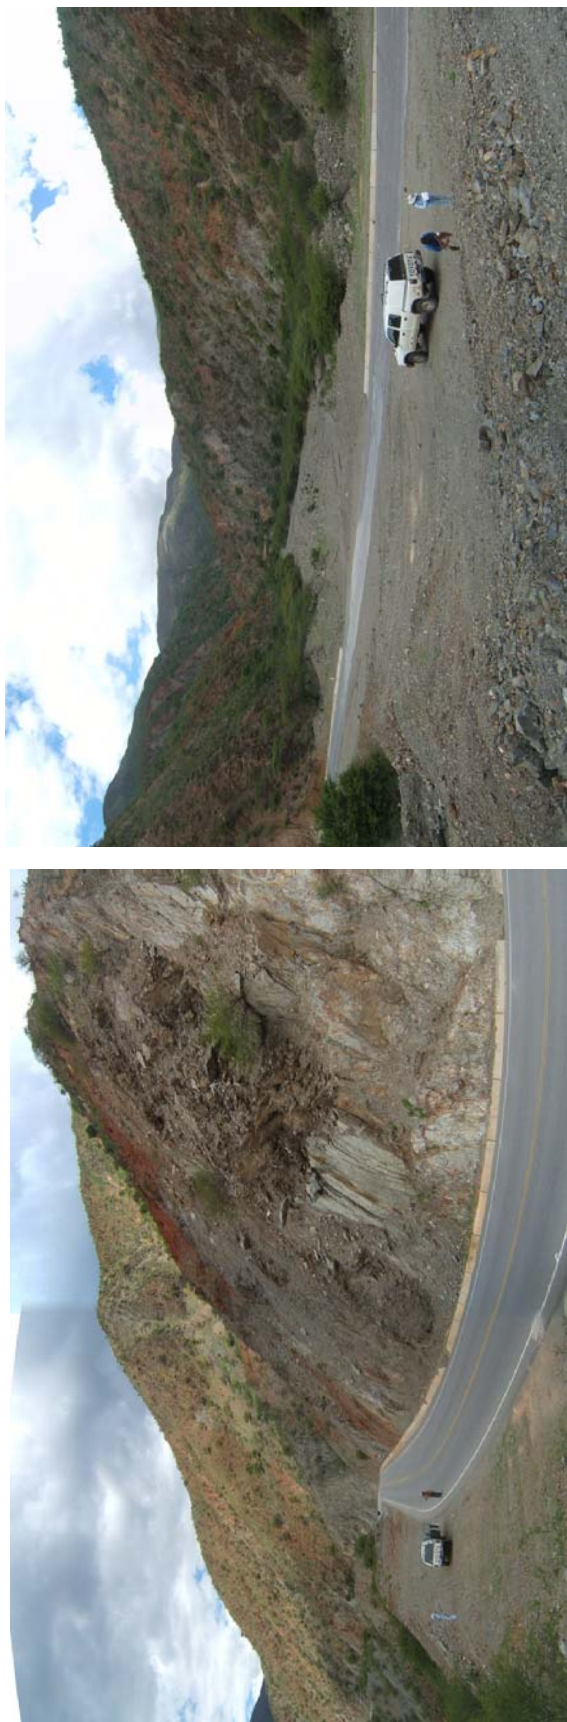
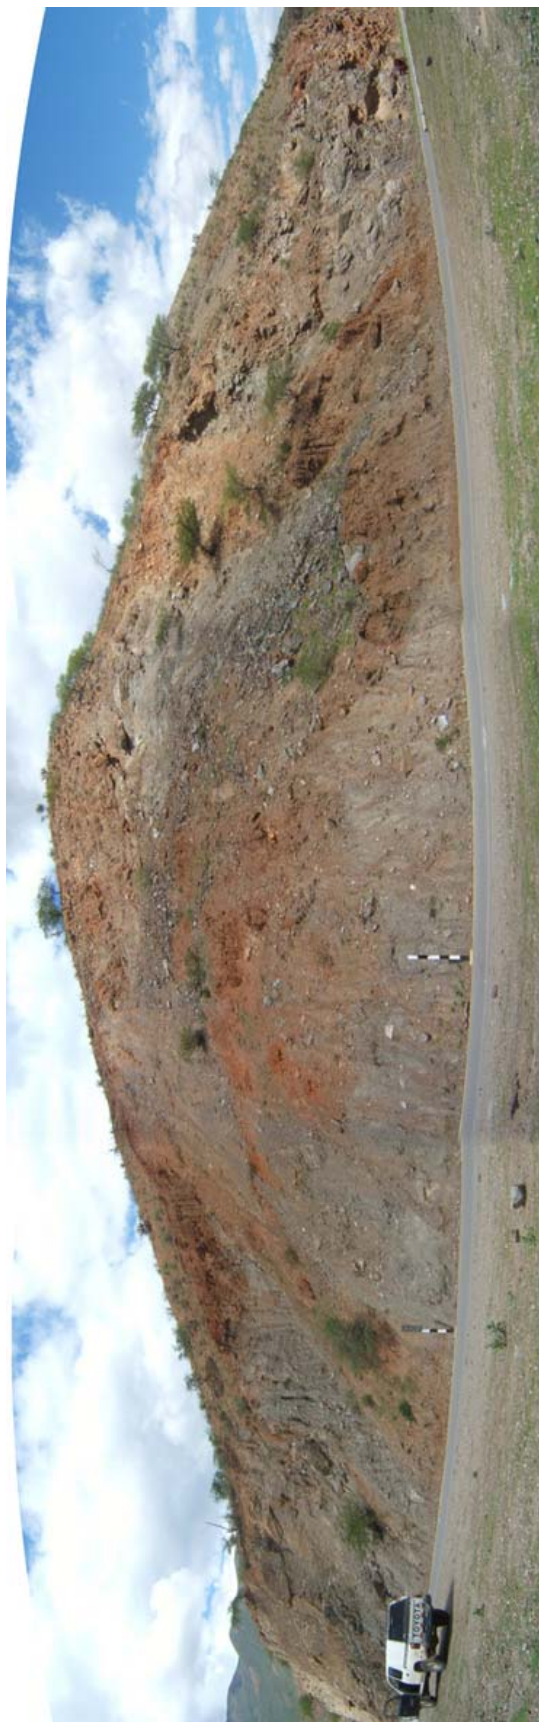
Foto 101 Amplio sector entre las quebradas Huabai y Tasajeras, donde los taludes de corte con rocas muy alteradas muestran procesos de erosión de laderas, derrumbes, caída de rocas y deslizamientos, huatcos canalizados en las quebradas.

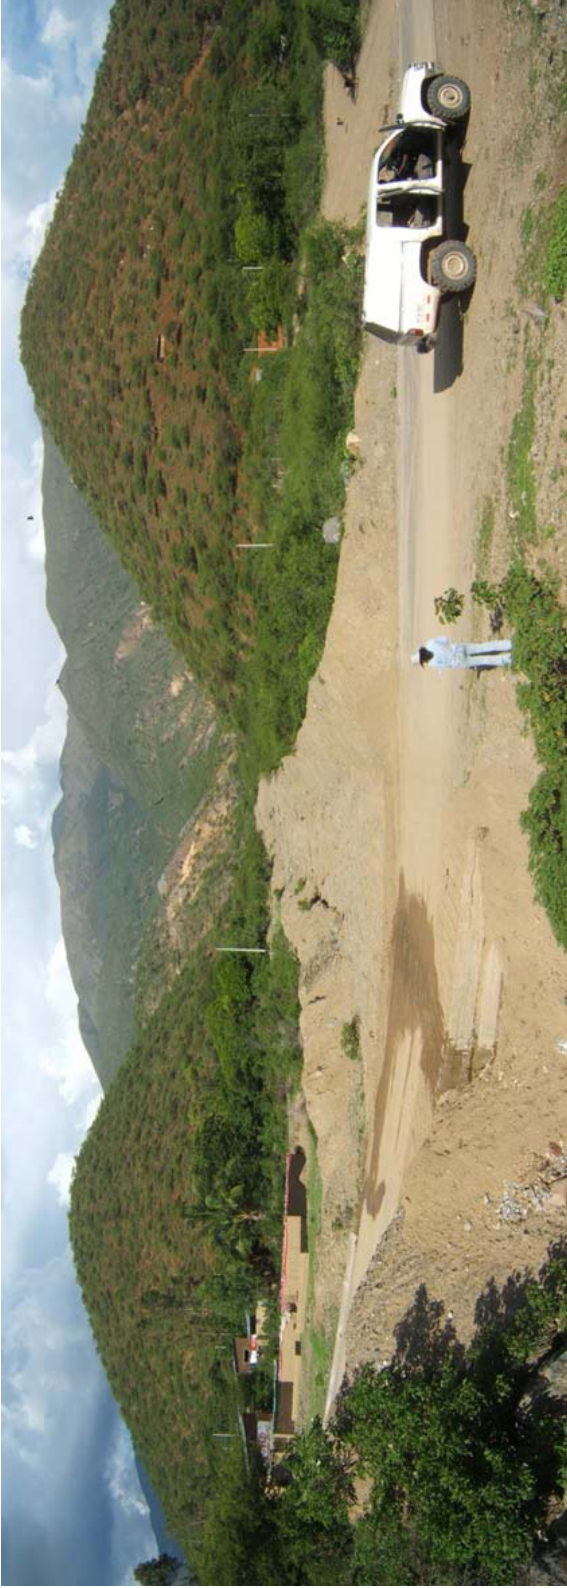
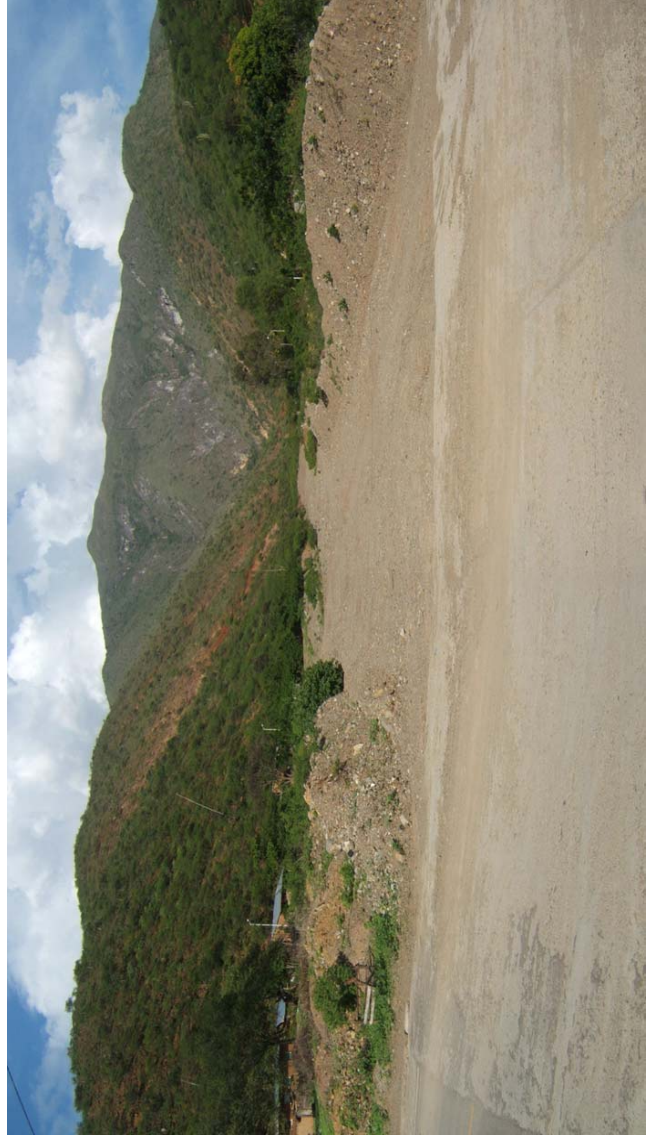
Foto 102 Áreas susceptibles a huaiacos periódicos a ocasionales, erosión en cabecera de cuencas alimentan flujos de detritos, que afectan tres tramos de la carretera a Pomahuaca.

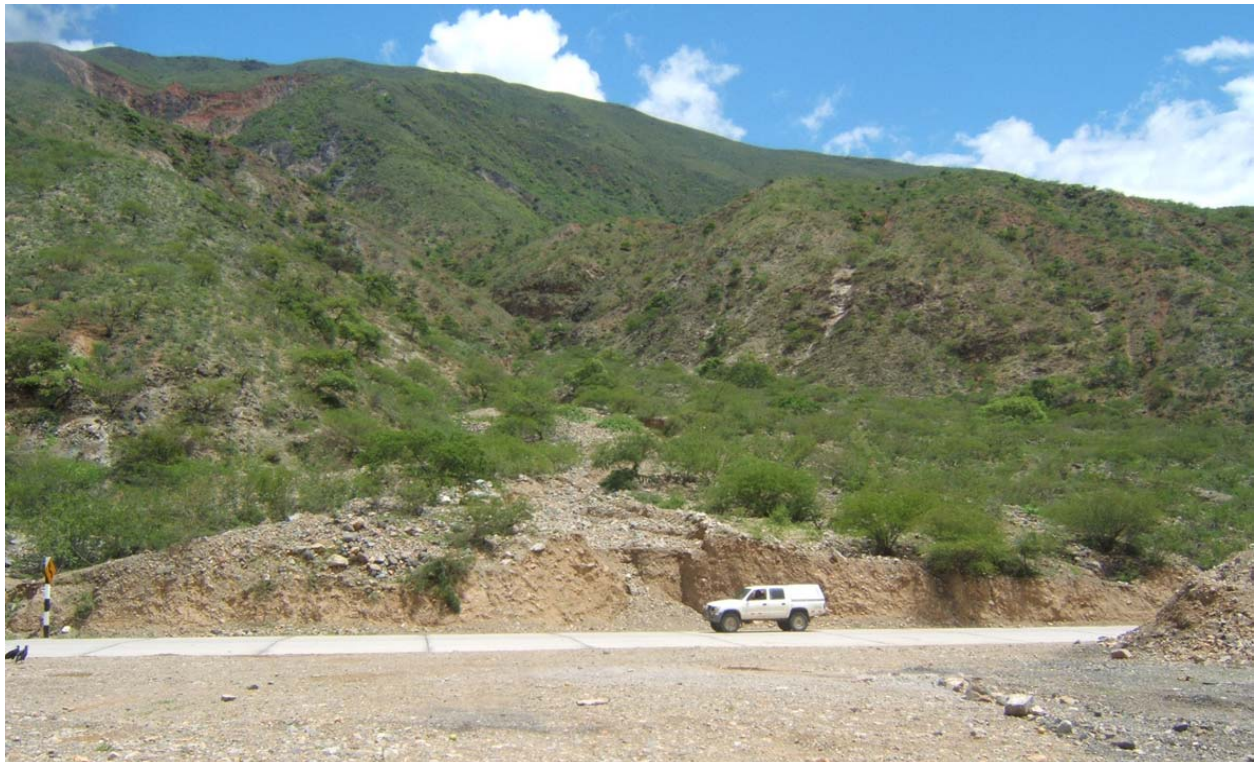
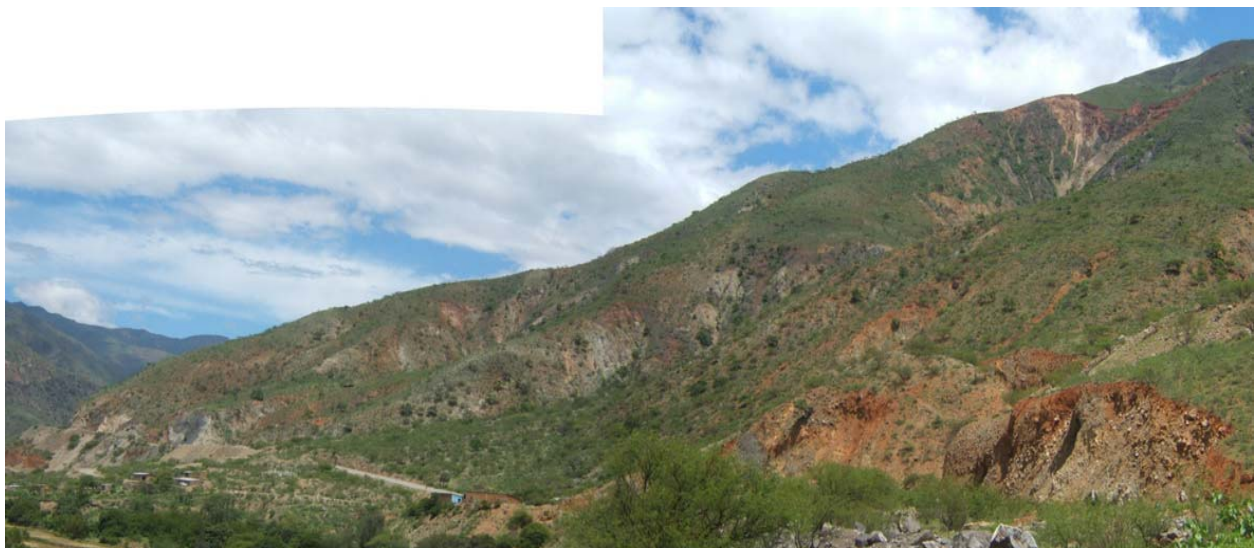
Foto 103 Vistas de frente (superior) y de perfil, de las laderas del cerro Leonero, con presencia de cárcavas, derrumbes cara libre que generan periódicamente flujos de detritos que interrumpen tramo de la carretera Olmos-Corral Quemado.

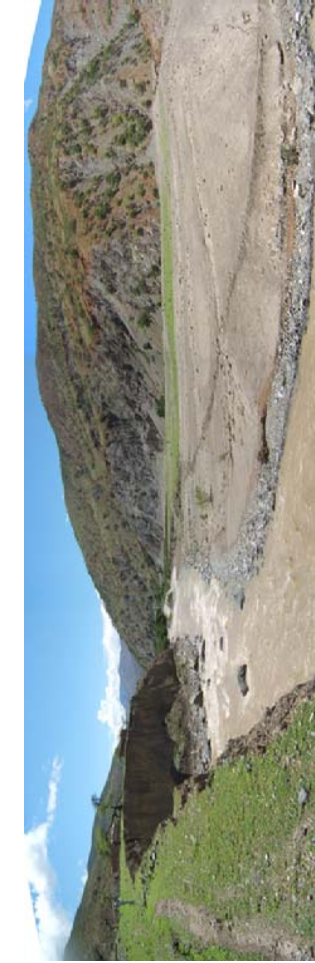
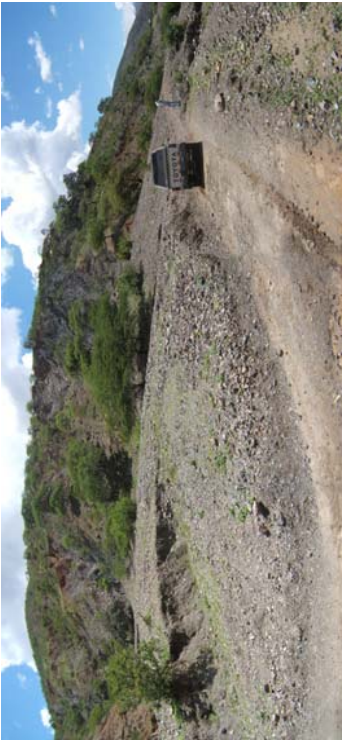
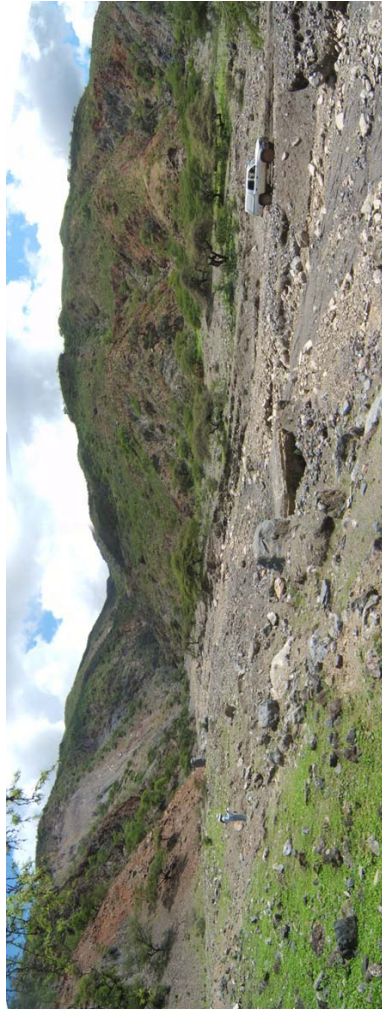
Foto 104 Valle del río Huancabamba, límite entre los departamentos de Cajamarca y Piura. Varias vistas de procesos intensos de erosión de laderas (cárcavas), que generan derrumbes en las laderas y taludes de corte; a la vez depósitos de huacos que afectan periódicamente tramo de la carretera a Seilique, actualmente inhabilitada.

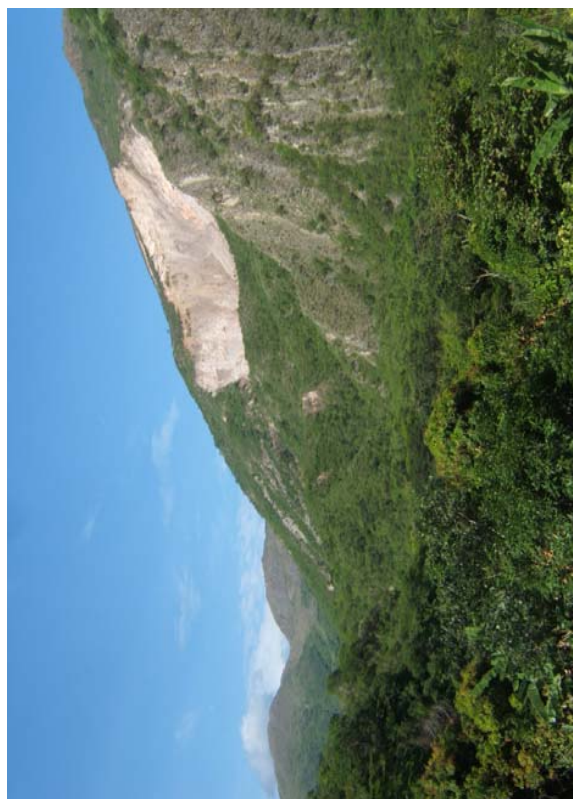
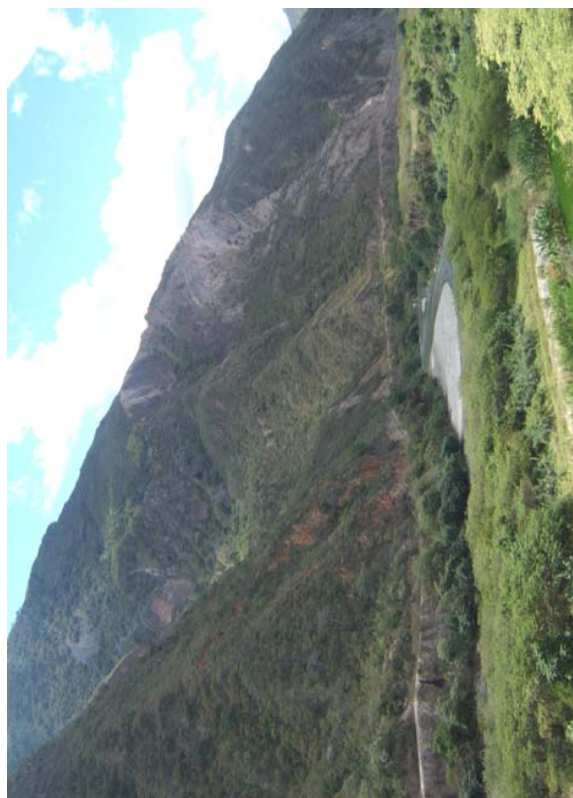
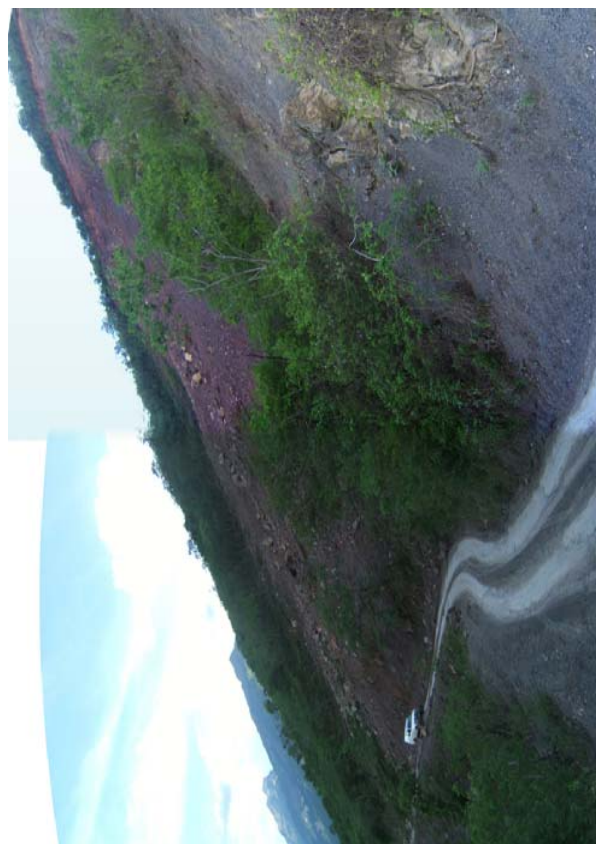
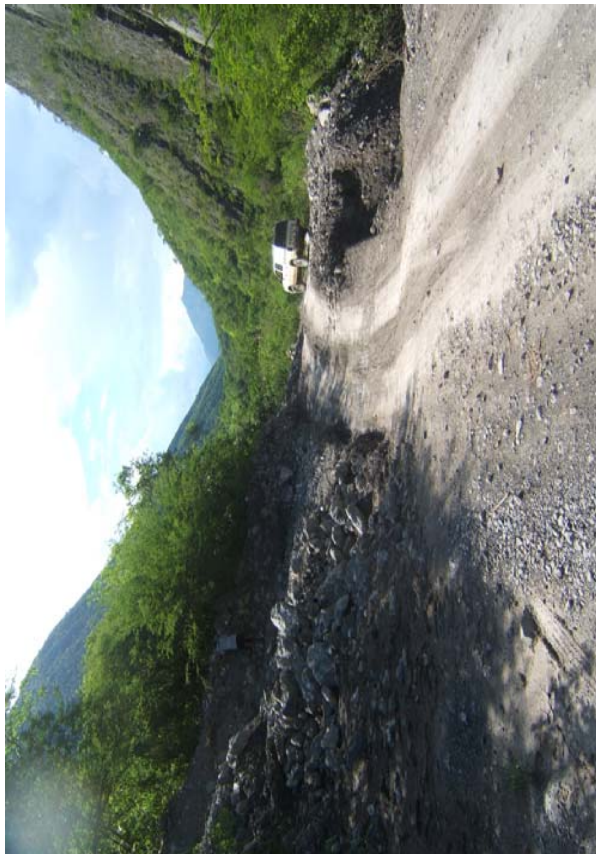
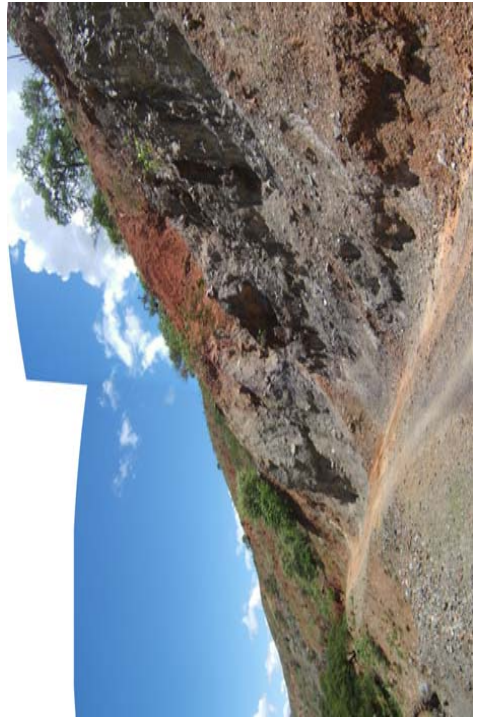
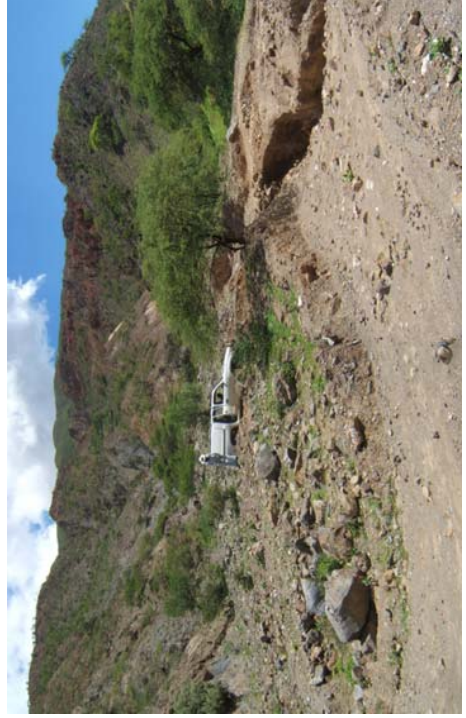
Foto 105 Valle del río Huayllabamba, donde se muestran vistas de los sectores de Pistolero, Serrucho (fotos superiores), y los cerros Sullana y Tranca (vistas inferiores), carretera entre Jaén y Chontali.
