Riesgo Geológico en la Región Cajamarca

Boletín N° 44 Serie C
Geodinámica e Ingeniería Geológica

Bilberto Zavala Carrión
Malena Rosado Seminario

Instituto Geológico Minero
y Metalúrgico - INGEMMET

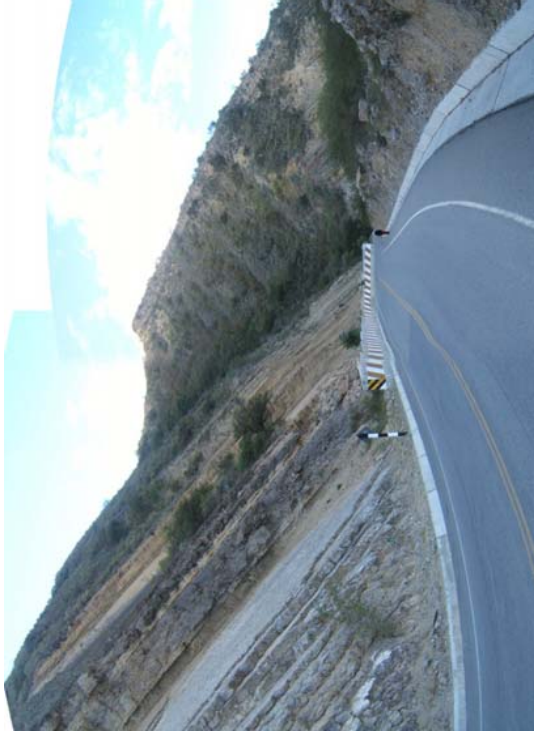
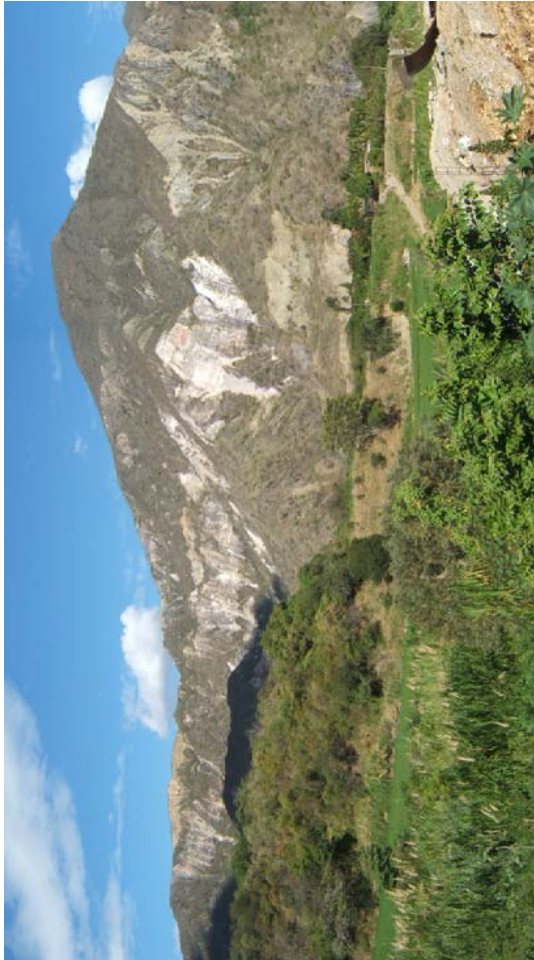
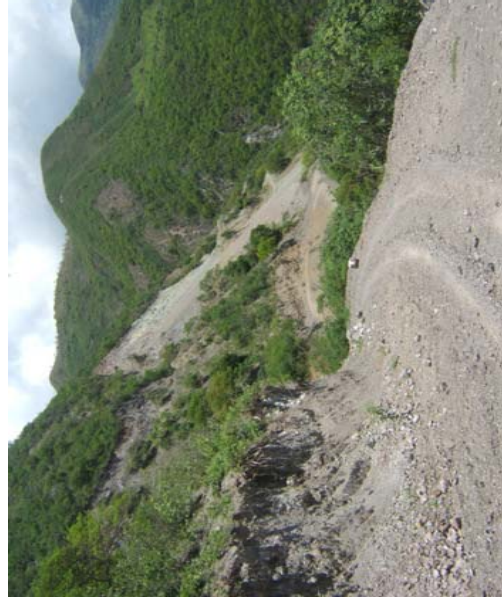
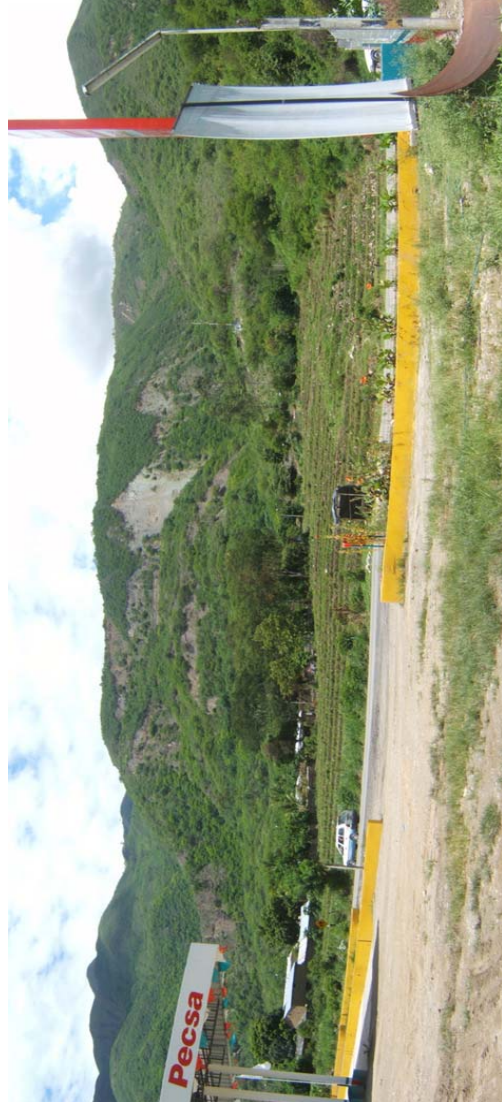
Foto 106 Sector de Zonanga, zona crítica por susceptibilidad a huacos y derrumbes que afectan carretera a Jaén, área urbana y terrenos de cultivos.

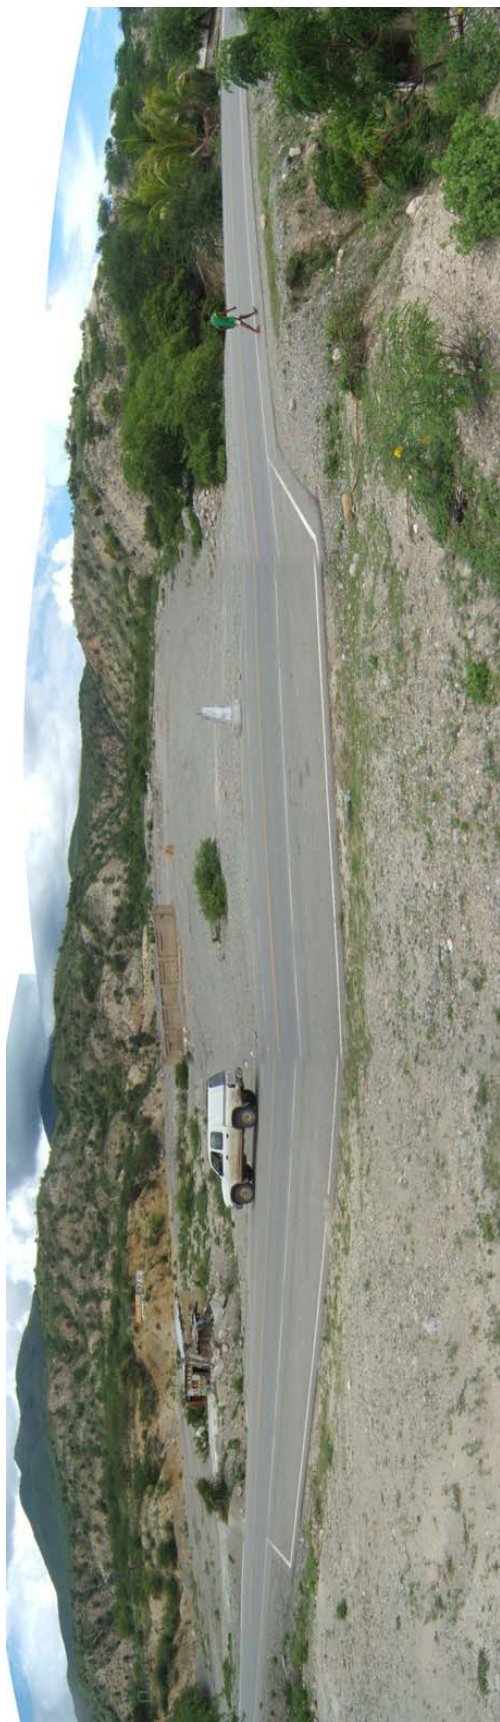
Foto 107 Huacos en las quebradas Chuquil, Jahuay y Palo Blanco que frecuentemente afectan tramos de la carretera Pucará-Jaén.

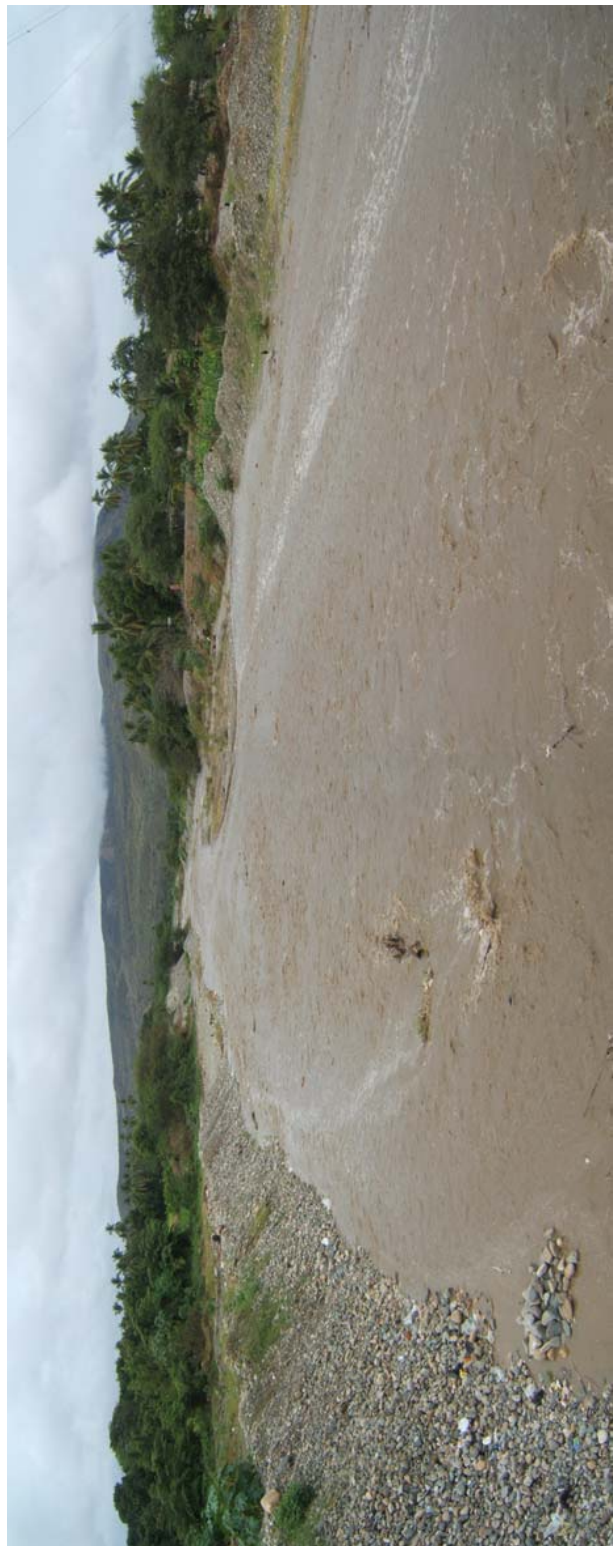
Foto 109 Valle inferior de la quebrada Jaén cerca a su desembocadura al río Marañón. Área sujeta a inundaciones y erosión fluvial por incremento de sólidos durante el periodo de lluvias.

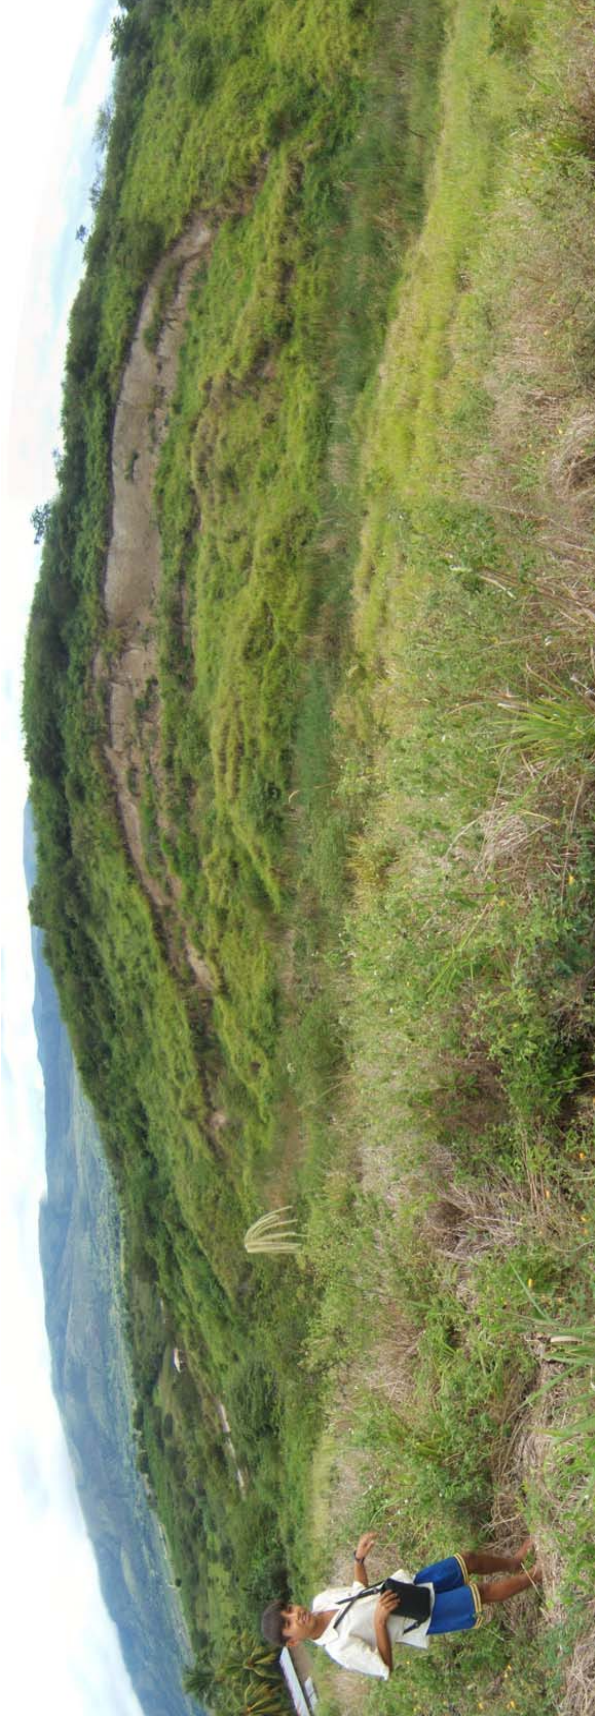
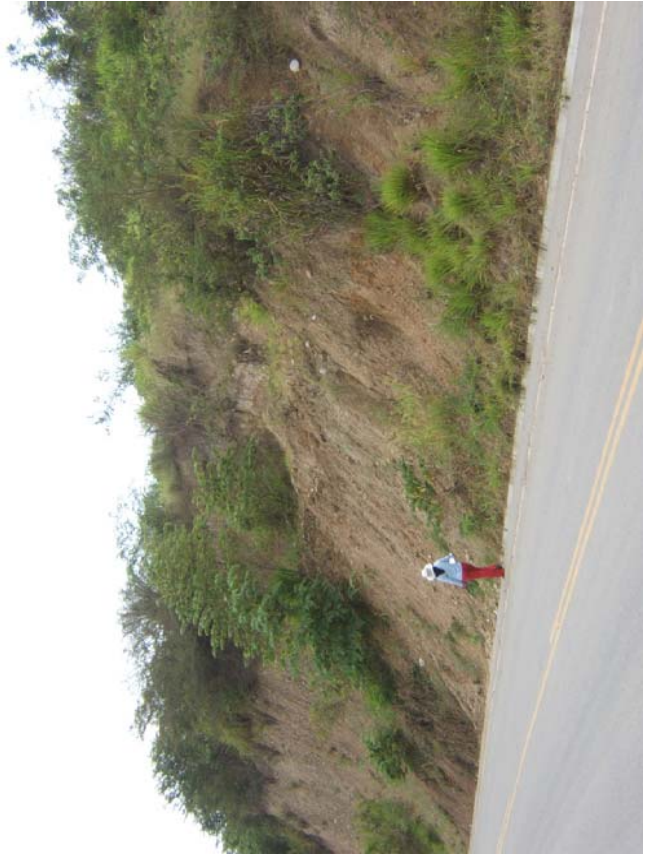
Foto 110 Sector de La Foresta, áreas de tierras de cultivo y taludes de la carretera Jaén-San Ignacio afectada por deslizamientos activos.

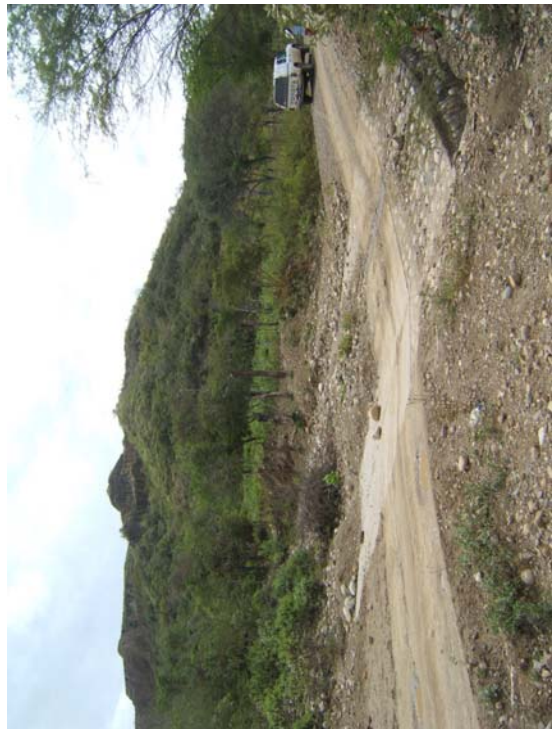
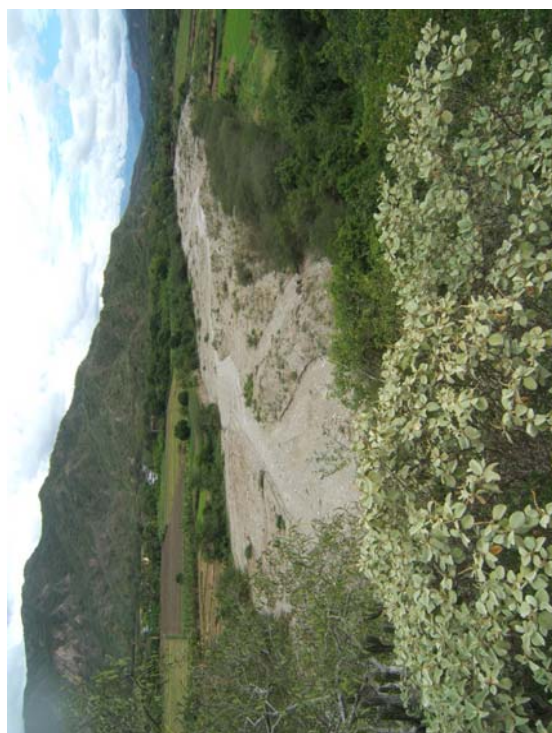
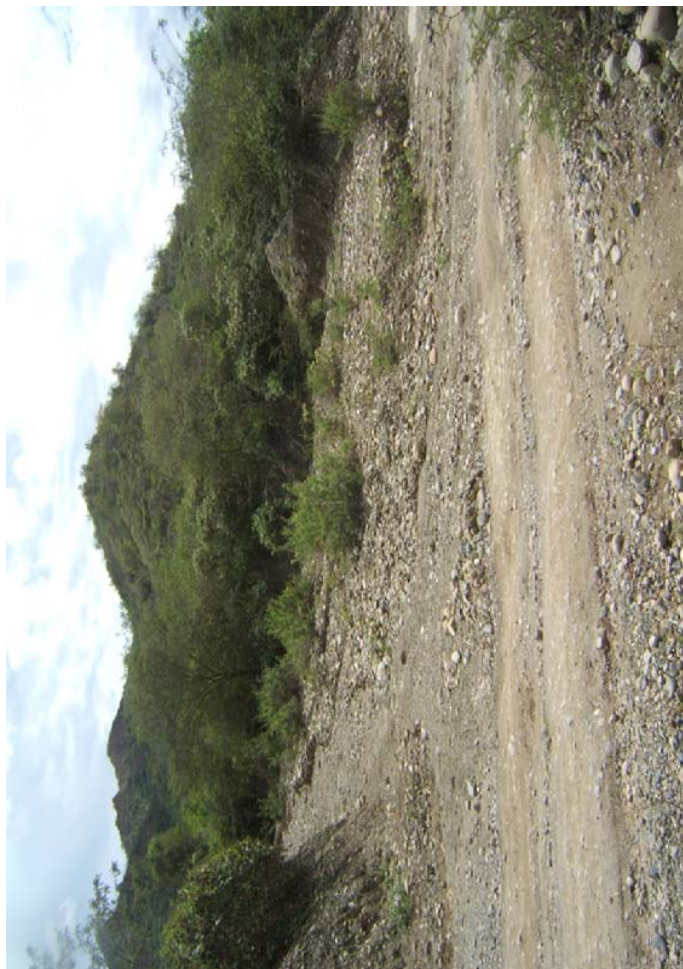
Foto 111 Áreas susceptibles a huaiicos estacionales que afectan tramo de carretera carrozable hacia puerto Guayape. Flujos aumentan caudal del río Shimba, el cual erosiona los terrenos de cultivo aguas abajo (foto superior izquierda).

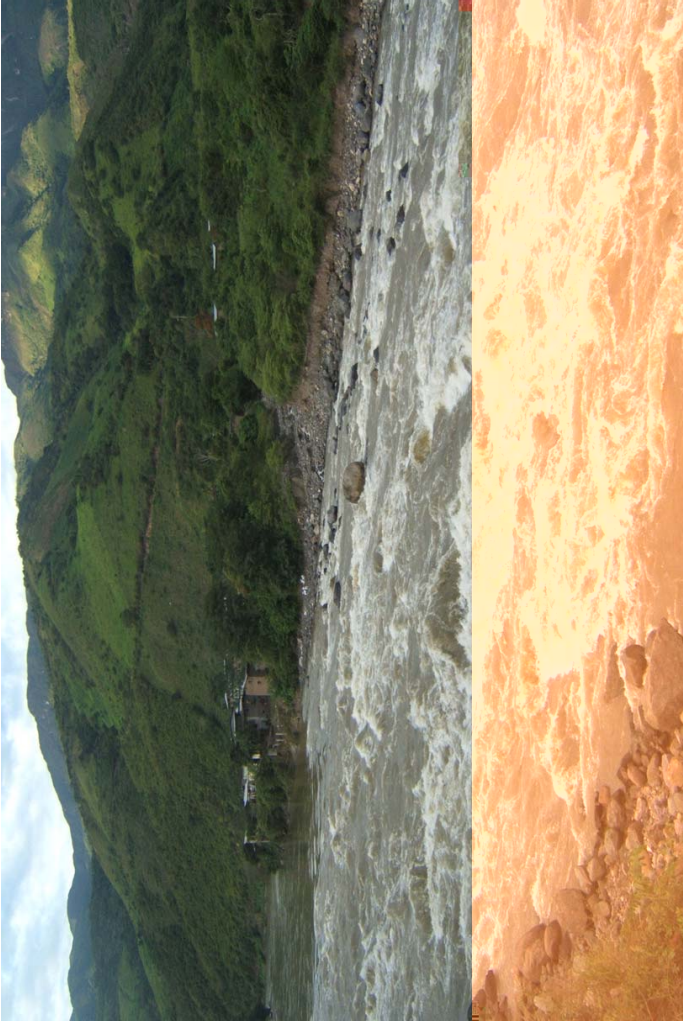
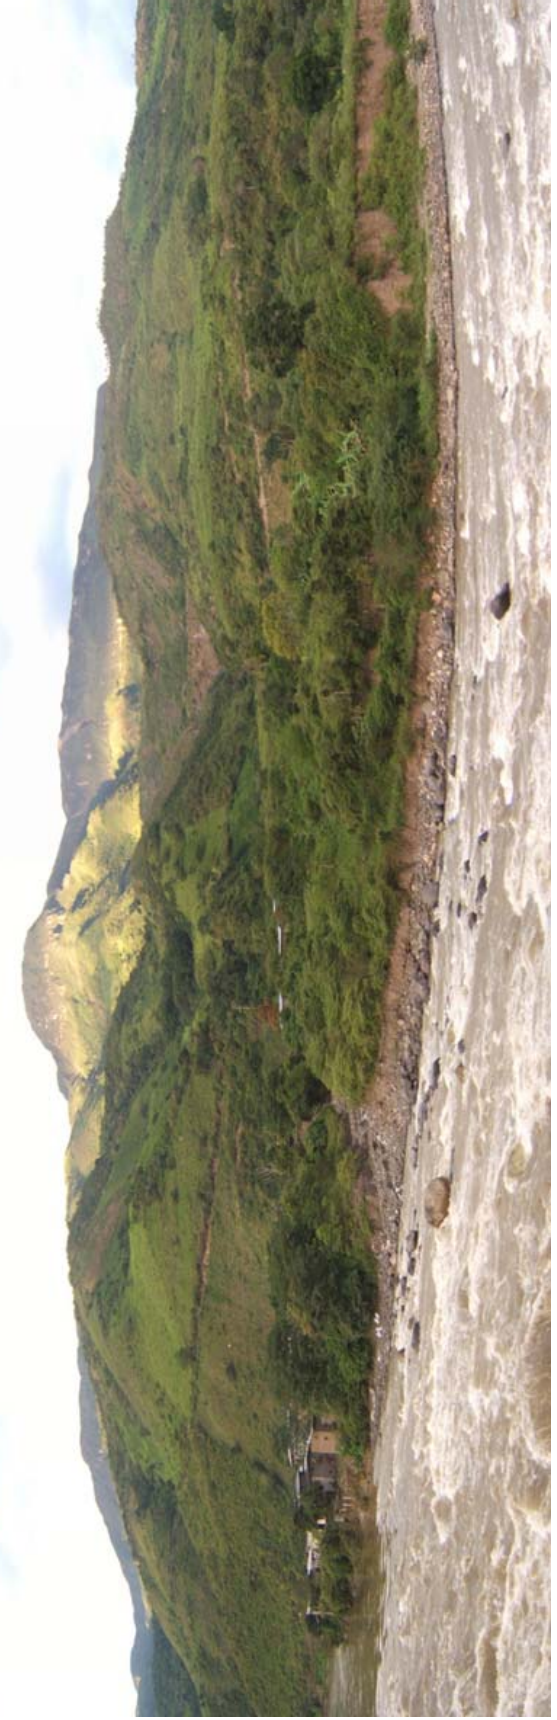
Foto 113 Dos vistas del sector de La Naranja, donde se distingue un depósito antiguo de deslizamiento-flujo, sobre la cual se asienta el poblado. Actualmente, se distinguen deslizamientos activos y generación de flujos de detritos, así como peligro de erosión fluvial en la margen izquierda del río Chinchipe.

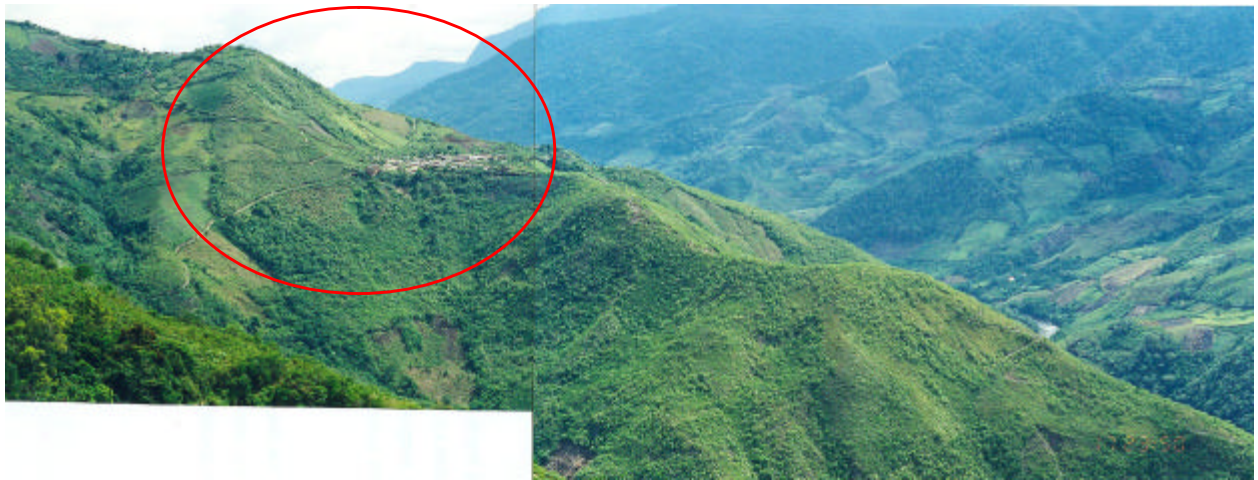
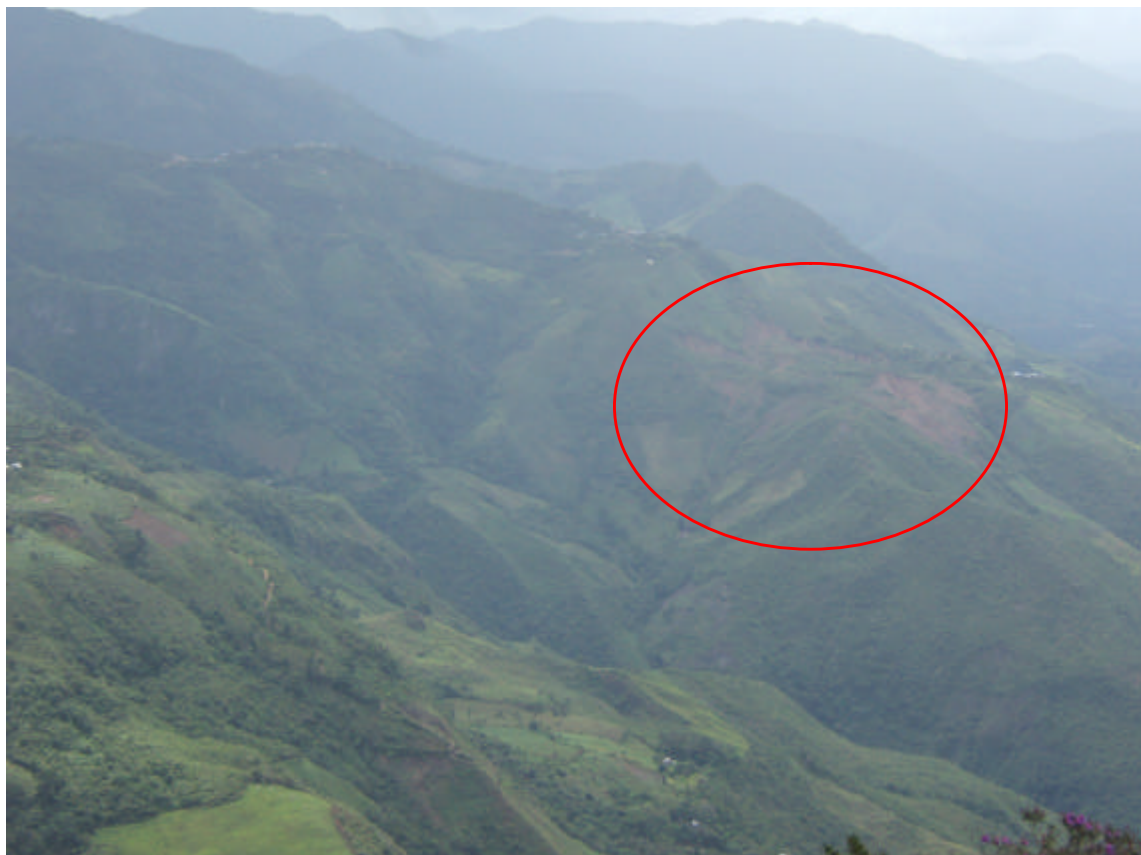
Foto 116 Vistas comparativas del sector de Apangoya afectado por un deslizamiento de tierras, margen derecha del río Chirinos (1998 y 2007). El poblado fue reubicado, gracias a la evaluación geológica oportuna del sector (Zavala y Valenzuela, 1998).

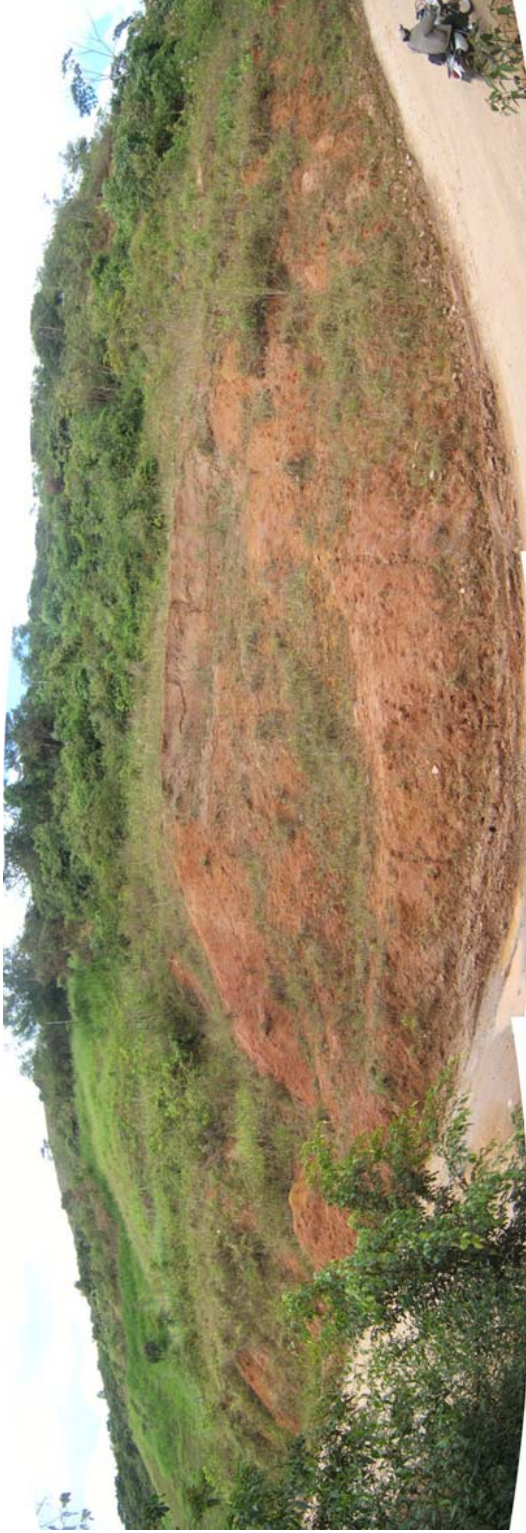
Foto 117 Deslizamiento rotacional activo que afecta tramo de la carretera de acceso a San Ignacio.

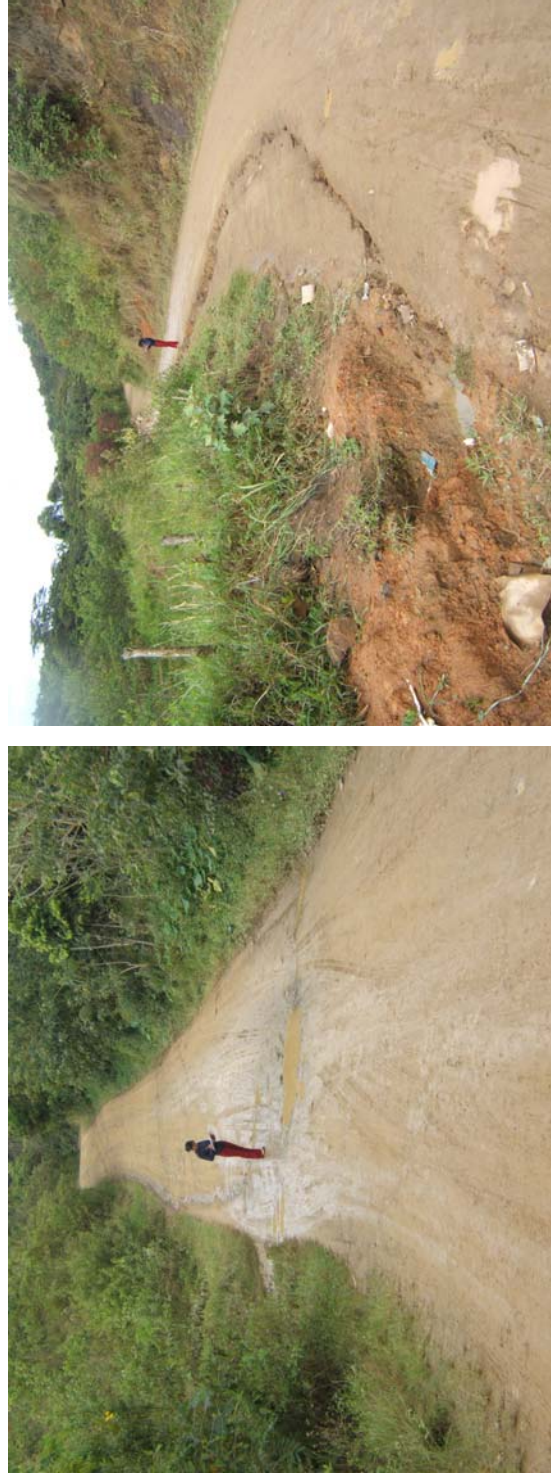
Foto 118 Asentamientos en la plataforma de carretera entre San Ignacio y Namballe originados por deslizamientos de tierras.

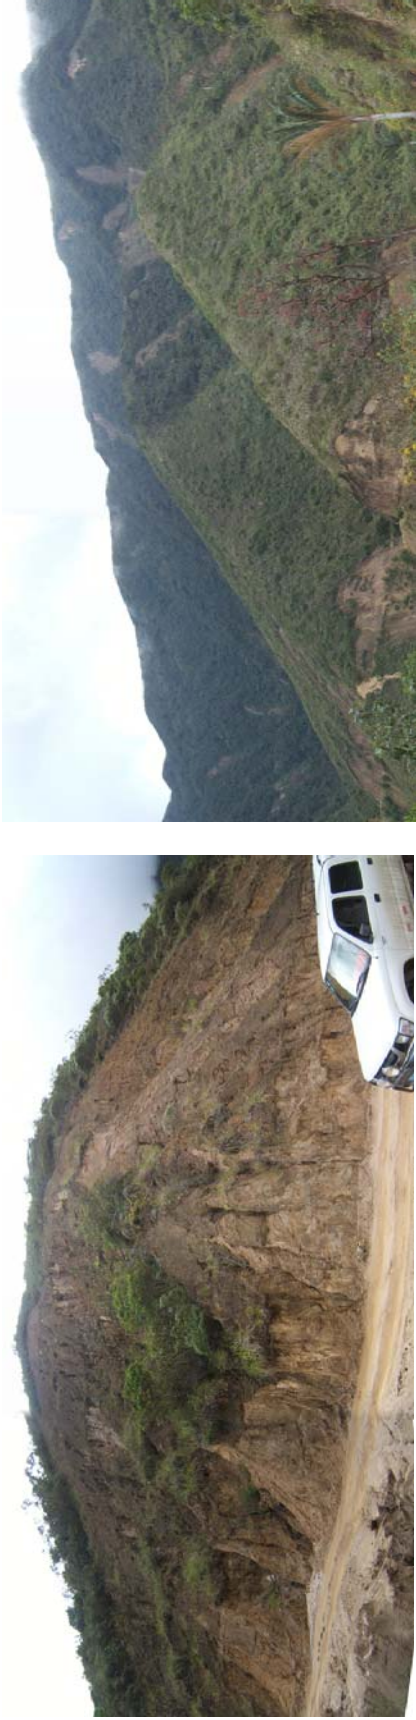
Foto 120 Vista de la quebrada Granadillas, frente a Tabaconas, cuenca afectada por erosión de laderas, derrumbes que generan flujos o huaicos. En la parte inferior, depósito antiguo de huaico y caños de quebrada. Interrumpe carretera que conecta con la ciudad de Huancabamba (Piura).

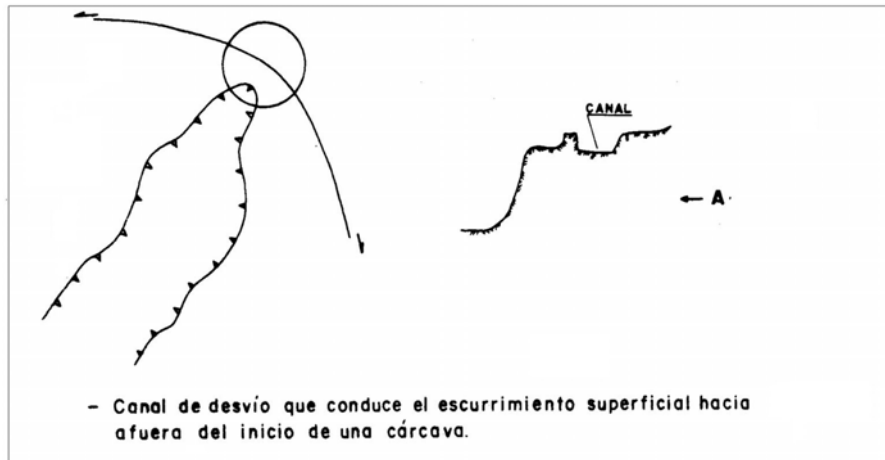
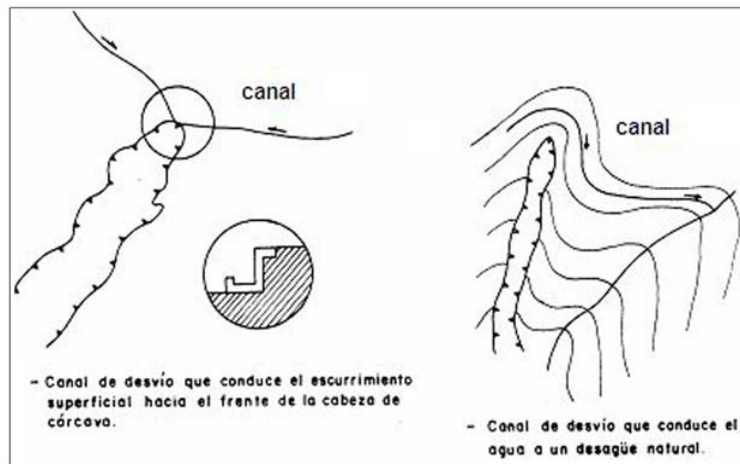
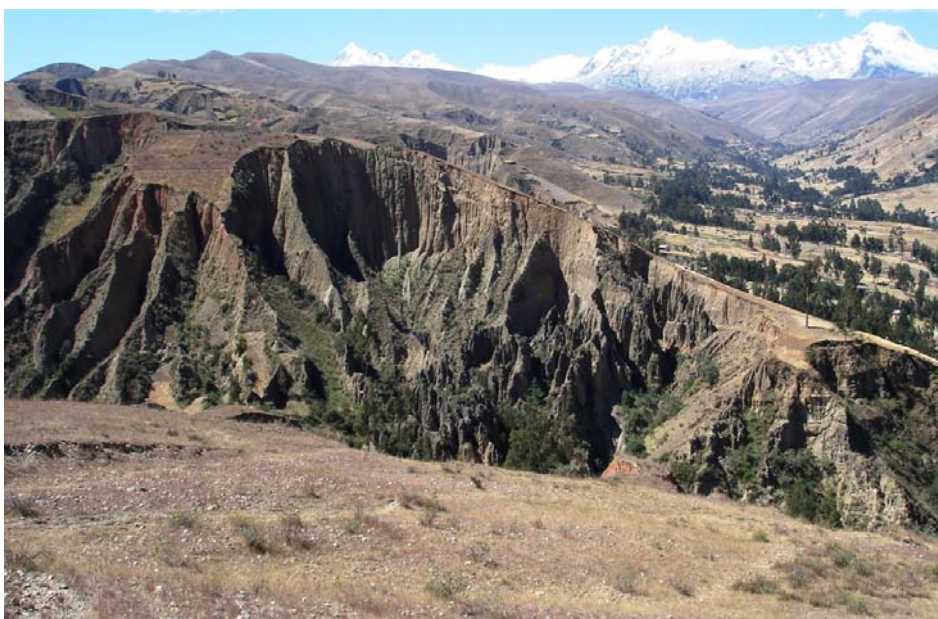
Ejemplo de zona con erosión en cárcavas que necesita medidas de control.

MEDIDAS DE PROTECCIÓN EN LAS CABECERAS DE CÁRCAVAS Y HUAYCOS
