Informe Técnico N° A7091

EVALUACIÓN DE PELIGROS GEOLÓGICOS Y GEOHIDROLÓGICOS EN LOS SECTORES EL HIGUERÓN Y SAN PEDRO

Región Piura
Provincia Ayabaca
Distrito Paimas

Elaborado por la Dirección
de Geología Ambiental y
Riesgo Geológico del
INGEMMET

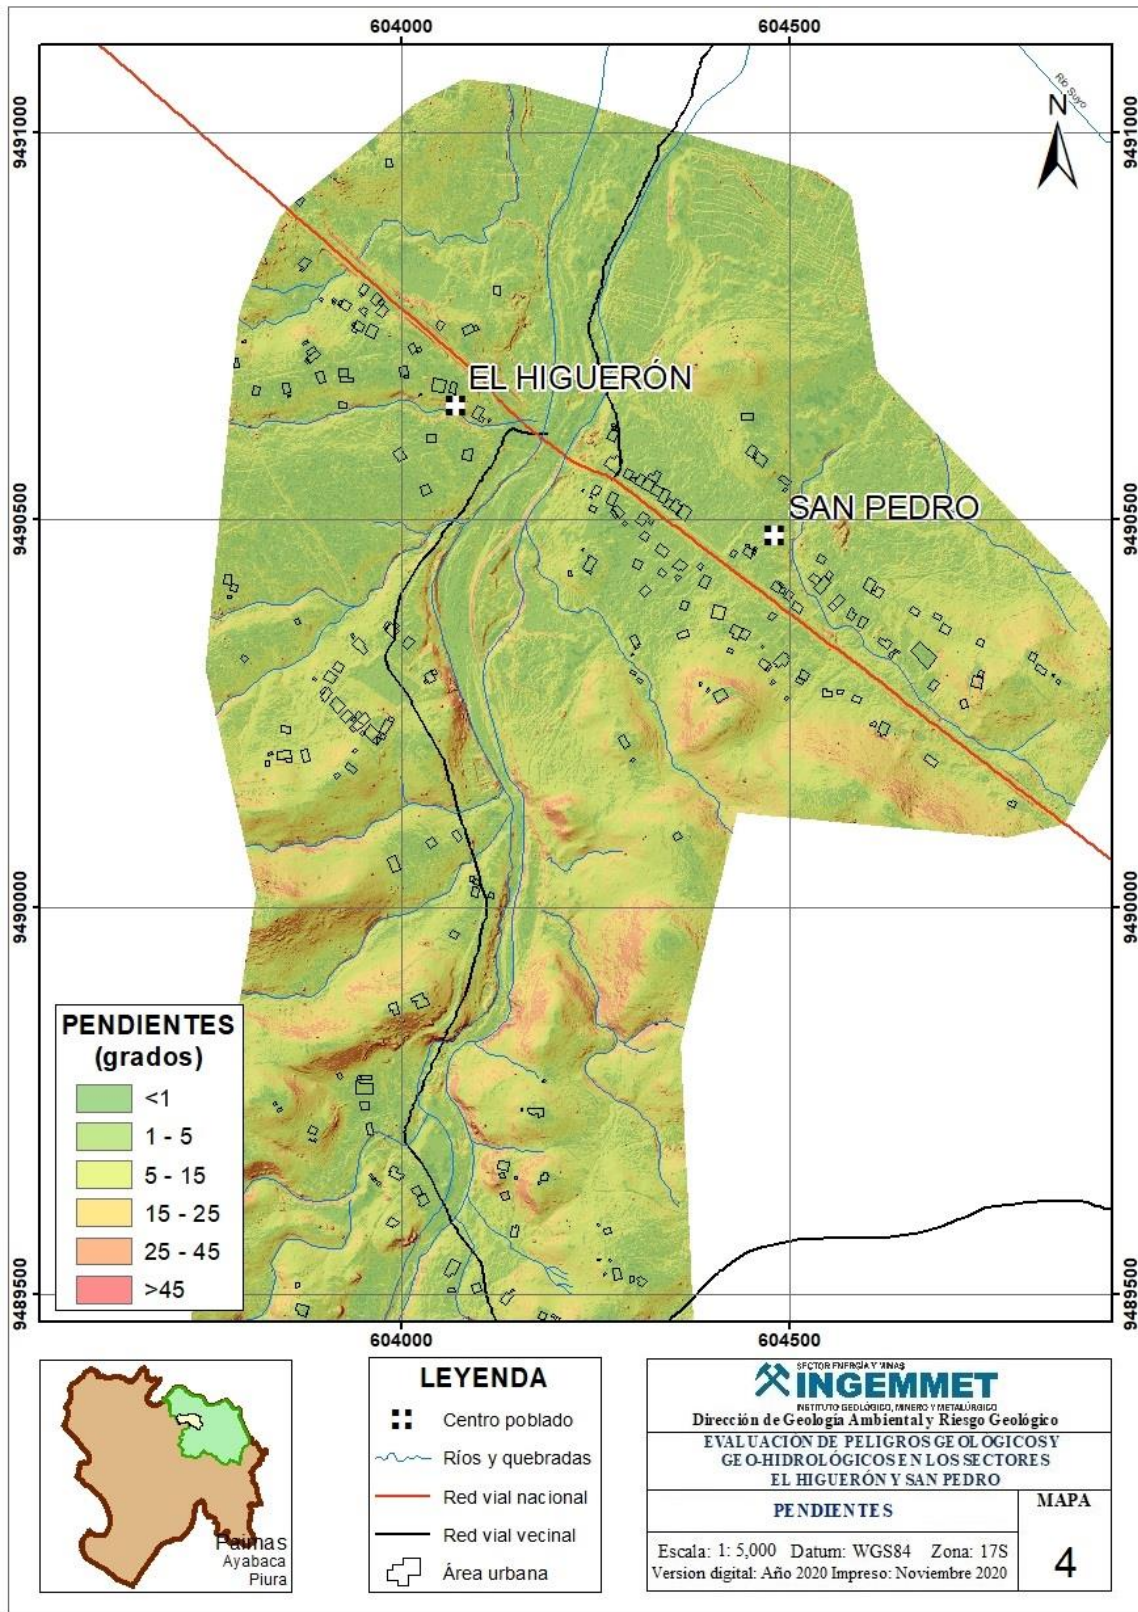
Figura 05. Mapa de pendientes del sector El Higuero (Fuente propia).

El área de evaluación abarcó un total de 137 ha, de las cuales 52 ha (37%) tienen pendientes llanas a suavemente inclinadas ($<5^\circ$) estas áreas están expuestas a inundaciones y flujos, los relieves con pendientes moderadas a fuertes alcanzan 80 ha (58%), mientras que, solo 5 ha (5%) tienen pendientes muy fuertes a muy escarpadas que se distribuyen en colinas y lomadas (figura 05).

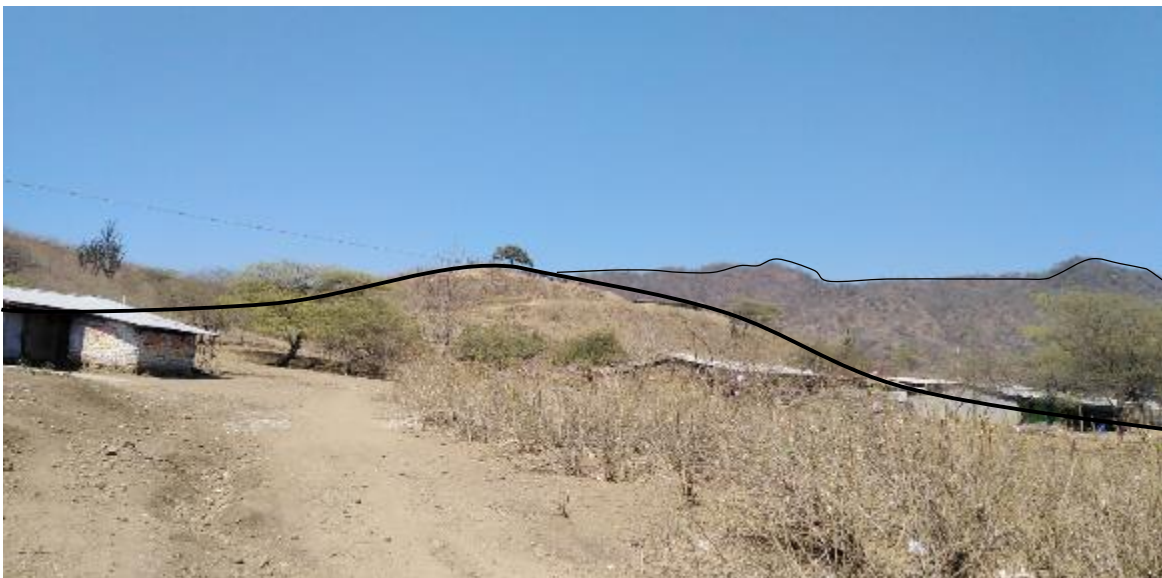
Figura 06. Colinas y lomadas ubicadas al norte de la zona de estudio

Subunidad de colinas y lomadas en rocas volcánicas (RCL-rvs): Están conformadas por rocas volcánicas, modeladas por procesos erosionales dando origen a relieves redondeados y alargados sobre las cuales se asienta gran parte del área urbana del Higuierón y San Pedro. Las colinas y lomadas tienen una cobertura detrítica expuesta a procesos de erosión y formación de cárcavas (figura 06).

- D) Realizar el monitoreo del avance de los procesos de erosión en cárcavas, los cuales producen daños principalmente en viviendas.
- E) Mejorar el sistema de drenaje de aguas pluviales del centro poblado con el objetivo de evacuar las aguas superficiales hacia la quebrada El Higuérón.

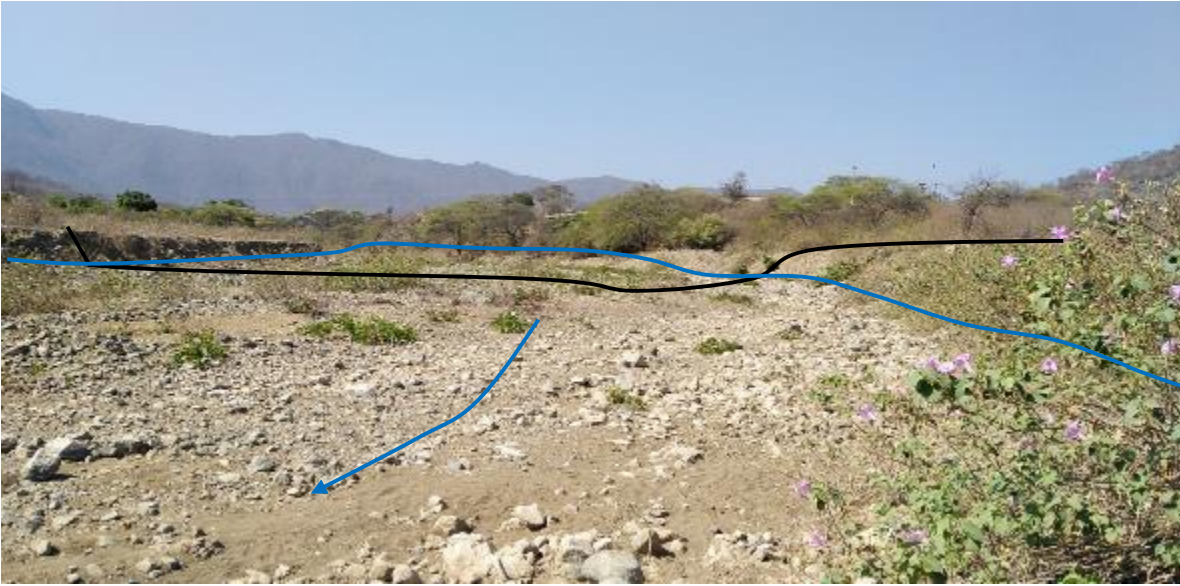
Figura 10. Cauce de la quebrada El Higuero.

Subunidad de cauce de río (R): Esta unidad cruza la zona de estudio de sur a norte con anchos promedios de 40 m a 70 m; se caracteriza por estar conformada por clastos, gravas y arenas de grano grueso, etc., transportadas por las crecidas y flujos de la quebrada El Higuierón (figura 10).

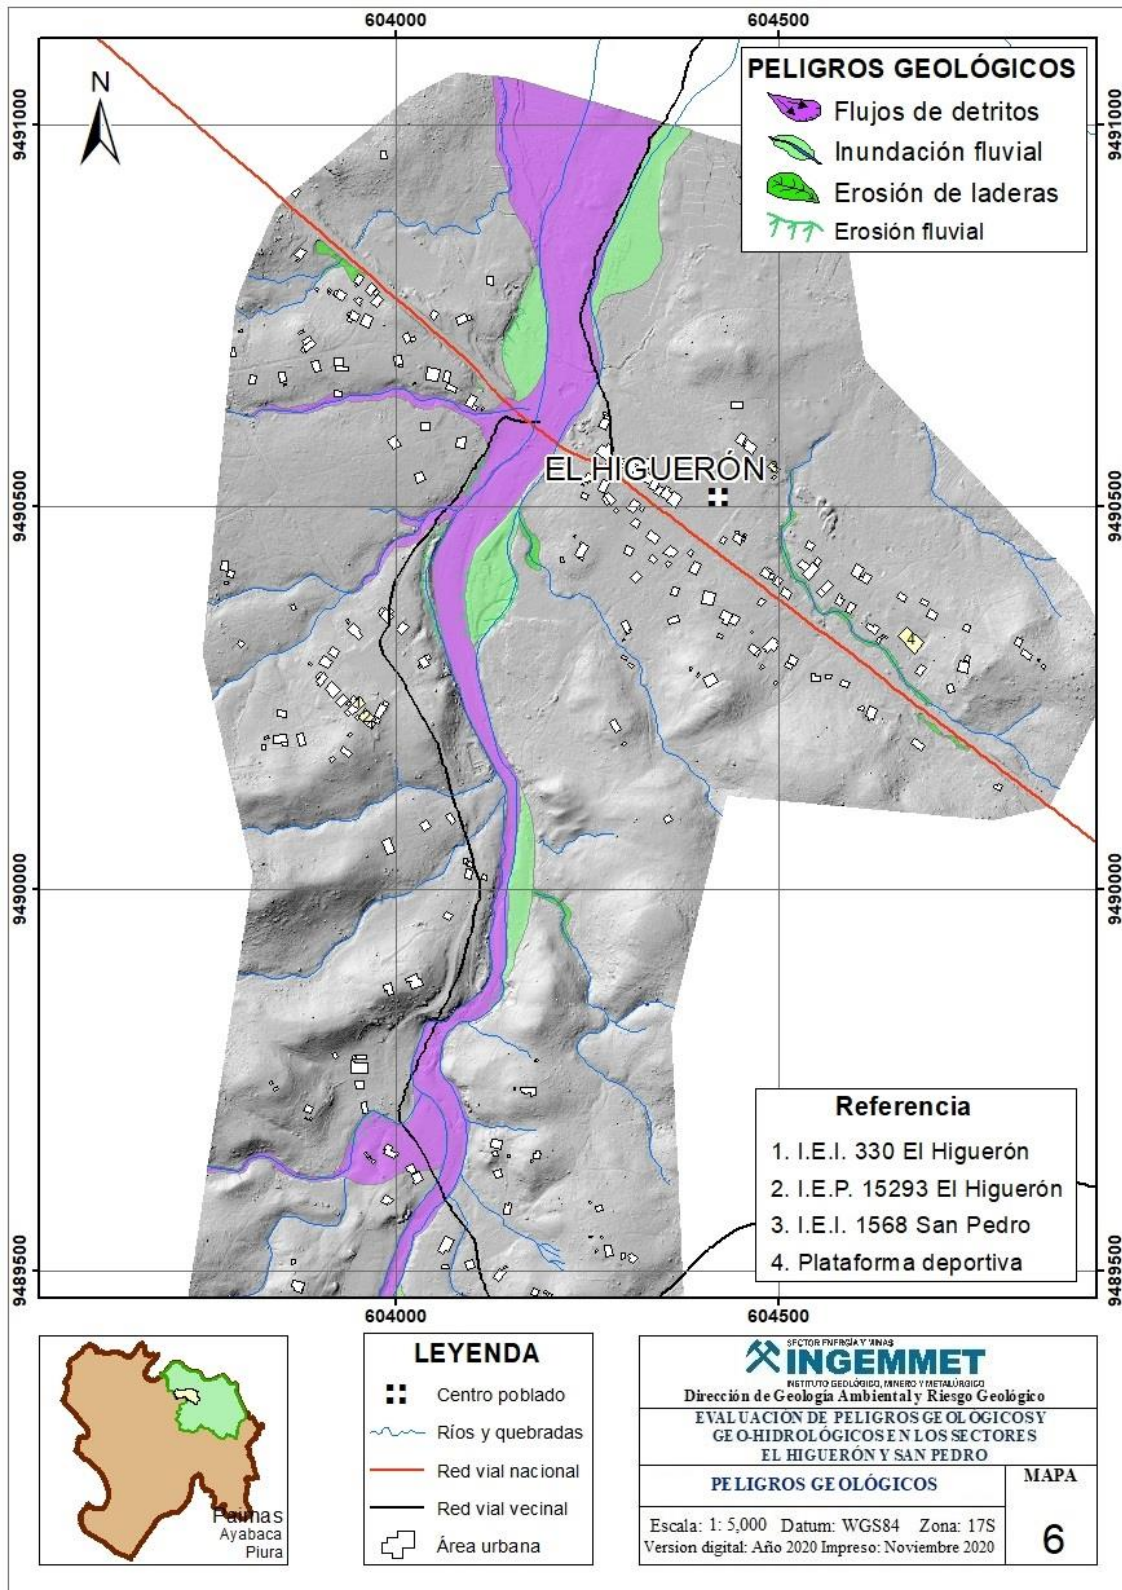
Figura 24. Mapas de peligros geológicos y geohidrológicos del sector El Higuero

Se concluye que, el área de estudio es considerada de **Alto** peligro a la ocurrencia de flujos, inundaciones y erosión fluvial que pueden ser desencadenados en la temporada de lluvias (octubre a marzo) y eventos anómalos como el Niño Costero.

Finalmente, se brinda recomendaciones que deben de implementarse en las zonas afectadas por los peligros geológicos identificados, los muros de contención, espigones de enrocado o gaviones se proyectan principalmente en la margen derecha de la quebrada Higuierón.

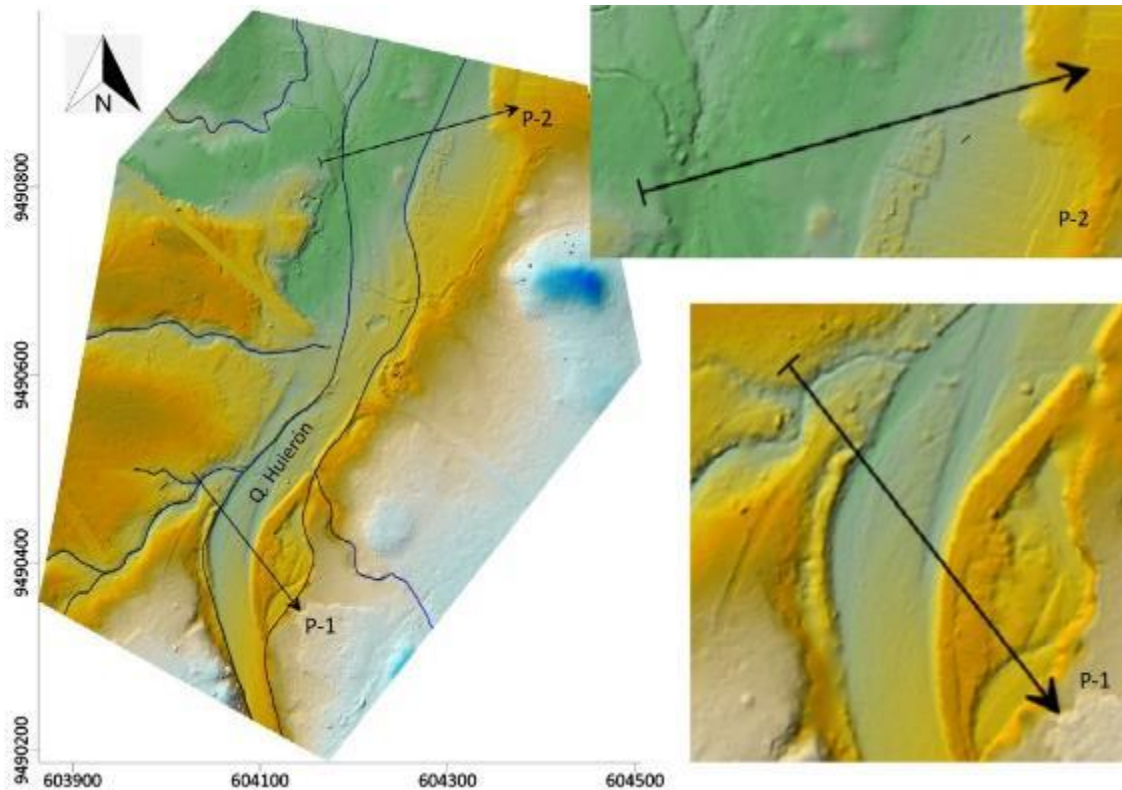
Figura 25. Perfiles transversales de la quebrada El Higuero y las llanuras de inundación.

Las inundaciones fluviales están condicionadas a las geoformas y la morfometría de alturas de las zonas adyacentes al cauce de la quebrada El Higuierón. Para el análisis de las geoformas denominadas como llanuras o planicies de inundación se han creado 02 perfiles en base al Modelo Digital de Terreno (MDT) obtenido de la fotogrametría aérea con drones (figuras 25 y 26).

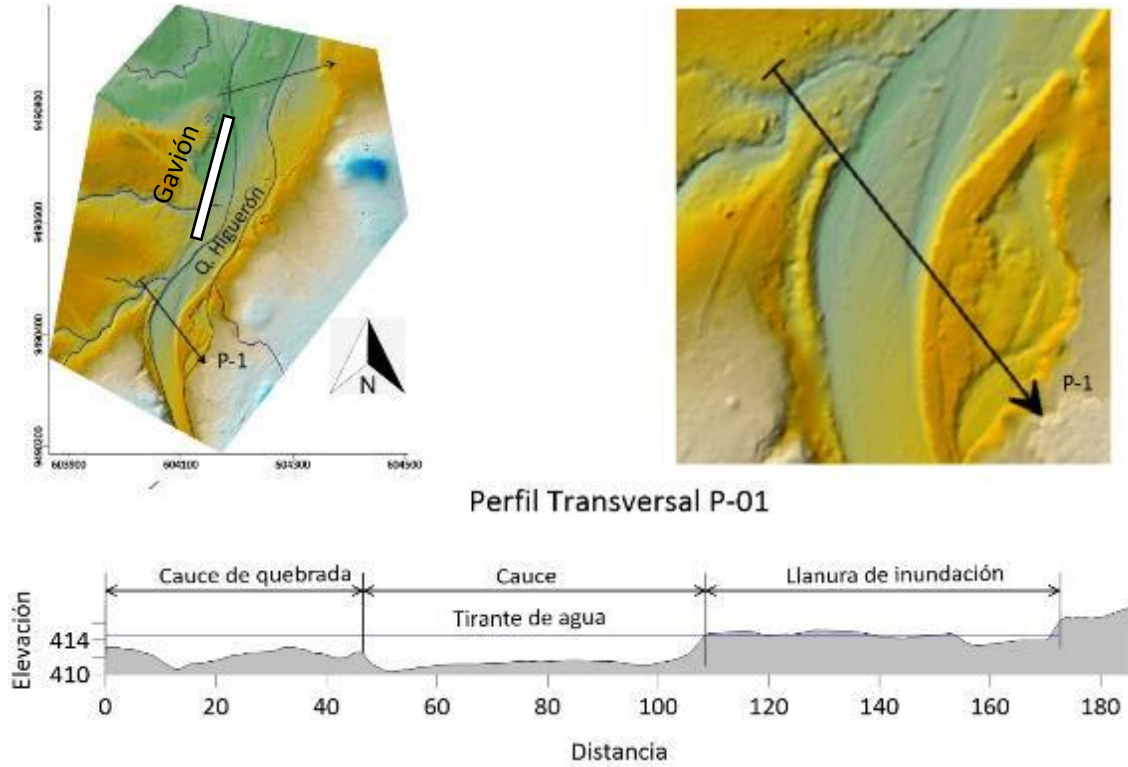
Figura 28. Perfil transversal ubicado a 230 m aguas arriba de la quebrada El Higuierón.

Los perfiles transversales se adjuntan en el apartado de Anexos (anexo 1), en donde se realizó el análisis e interpretación a detalle de las zonas inundables.
