**INFORME TÉCNICO  
GEOLOGÍA AMBIENTAL**

**INFORME DE ZONAS CRÍTICAS DE LA REGIÓN UCAYALI**

**REPORTE PRELIMINAR**

**LIMA - PERÚ**  
**DICIEMBRE - 2006**

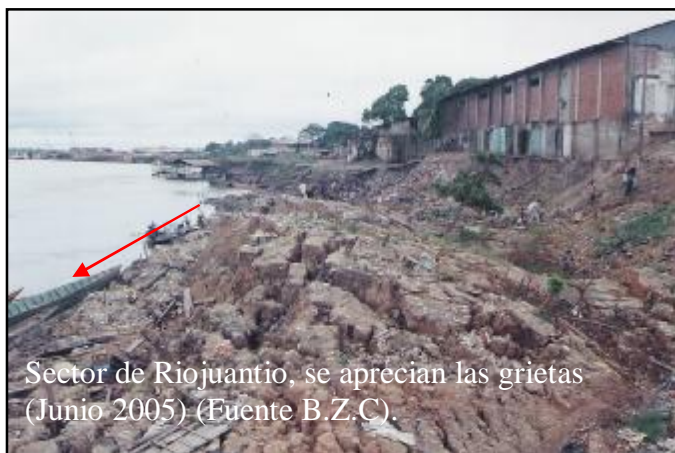
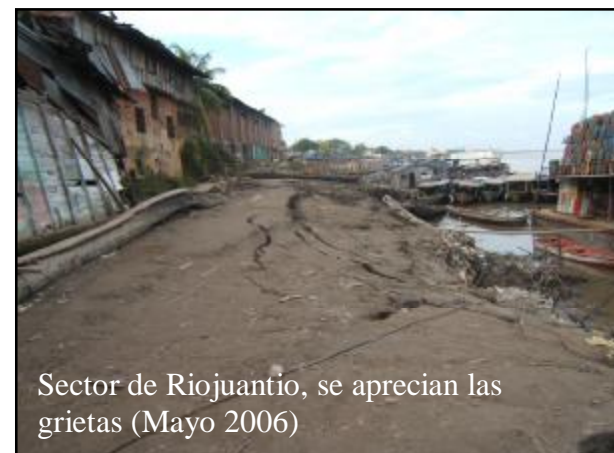
PROVINCIA DE CORONEL PORTILLO			
DISTRITO DE CALLERÍA			
SECTOR	ÁREAS SUJETAS A / COMENTARIO GEODINÁMICO	VULNERABILIDAD Y/O DAÑOS OCASIONADOS	RECOMENDACIONES
Puerto de Pucallpa	<p>Área susceptible a erosión fluvial del río Ucayali.</p> <p>El río Ucayali a raíz del rompimiento del meandro Pucallpillo (2002), empieza a acercarse al puerto de Pucallpa.</p> <p>Desde el 2004 a la actualidad se han formado deslizamientos en la ribera del río (margen izquierda), esto se debe a una baja del caudal del río (meses de mayo a septiembre), entonces el material suelto al perder humedad va a perder cohesión, ocasionado que se produzcan los agrietamientos paralelos a la orilla del río.</p> <p>Hay que tener en cuenta que en los años 50 el río Ucayali estaba pegado al puerto. Es muy posible que para el siguiente año (2007) el río llegue erosionar toda el área del antiguo puerto, hasta llegar a la capa roja (formación rocosa).</p>	<p>El río Ucayali al retomar su cauce antiguo, se acercó al puerto, afectando a los barrios Iquitos, Riojuanito, Santa Teresa, Santa Clara y Puerto Italia, como también al mismo puerto.</p> <p>Hasta el mes de septiembre (2006) en la zona se encontraba unos kioscos de madera que se dedica a la comercialización de comidas, y además existen algunas viviendas.</p>	<p>Es posible que para la próxima avenida (2007) el río llegue a erosionar toda la zona del puersto.</p> <p>Se reubicaron a los poblados afectados.</p> <p>Es necesario reubicar a todas las viviendas que aun se encuentran en esta zona.</p>

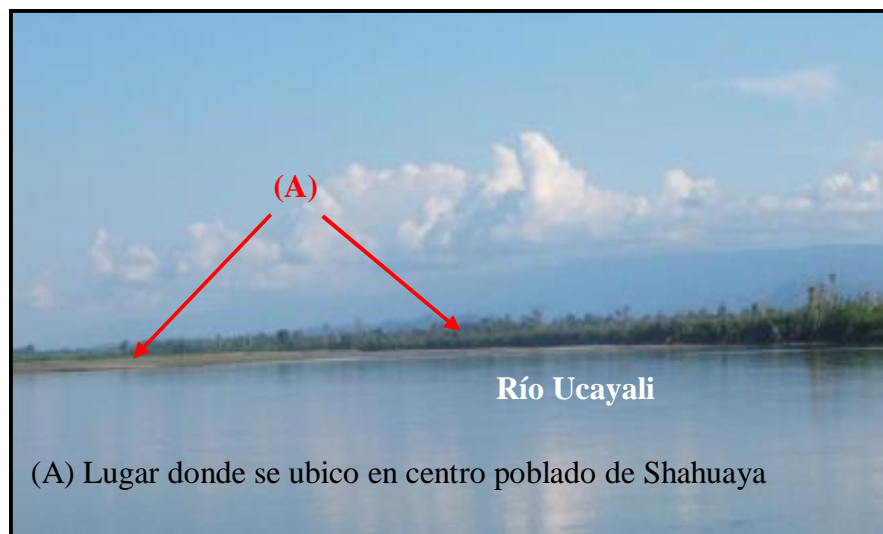
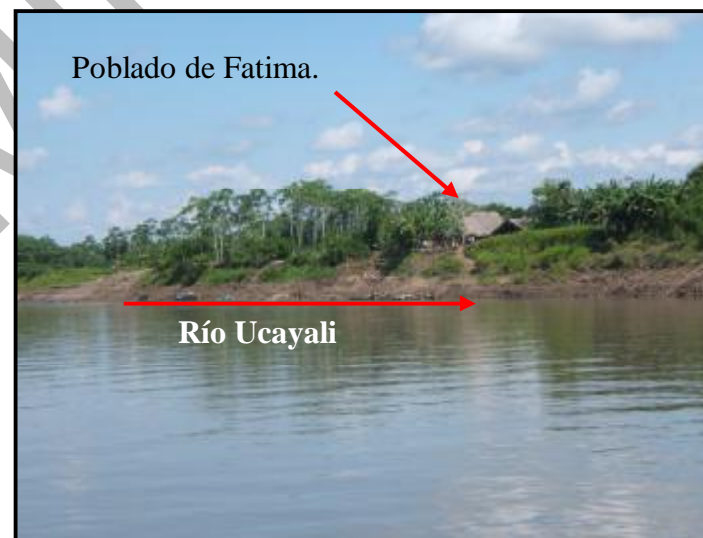
<p>Nueve de Octubre-Fátima</p>	<p>Por la margen izquierda se está produciendo erosiones fluviales, hay socavamiento de la base de la terraza y genera derrumbes, estos últimos sus coronas son de formas irregulares y con longitudes menores a los 20 m.</p>	<p>Las viviendas y terrenos de cultivo (plátanos y papayas) ubicadas al borde de la terraza pueden ser afectadas.</p>	<p>Sería conveniente que las viviendas que se encuentren en el borde de la terraza se reubiquen.</p>
<p>Nazareth de Shahuaya</p>	<p>Área donde hay una intensa erosión fluvial e inundación, en la margen derecha del río Ucayali. Causas: precipitaciones pluviales intensas, terraza formada por arenas finas sueltas a poco densa, dinámica fluvial. El río Ucayali ha migrado hacia la margen derecha, esto se está dando desde el año 2002.</p>	<p>En el año 2002, el centro poblado fue afectado completamente destruyendo a las viviendas y terrenos de cultivos.</p>	<p>El centro poblado se ha reubicado tierra adentro más o menos a unos 5 km. Esta zona no es apropiada para la construcción de viviendas.</p>

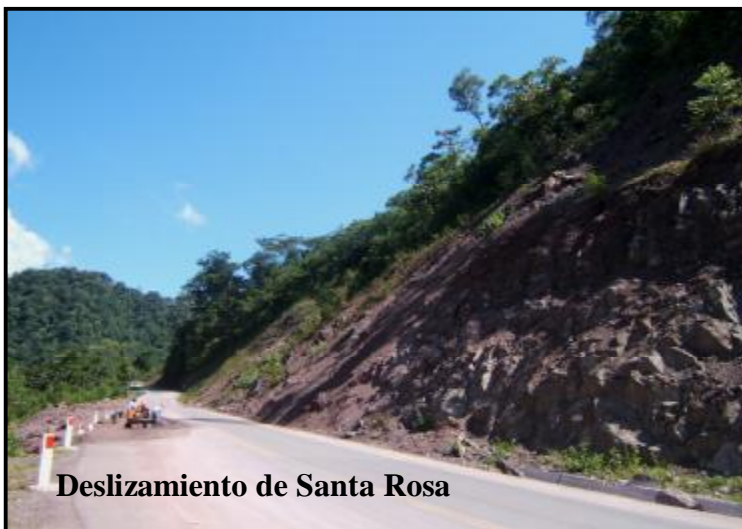
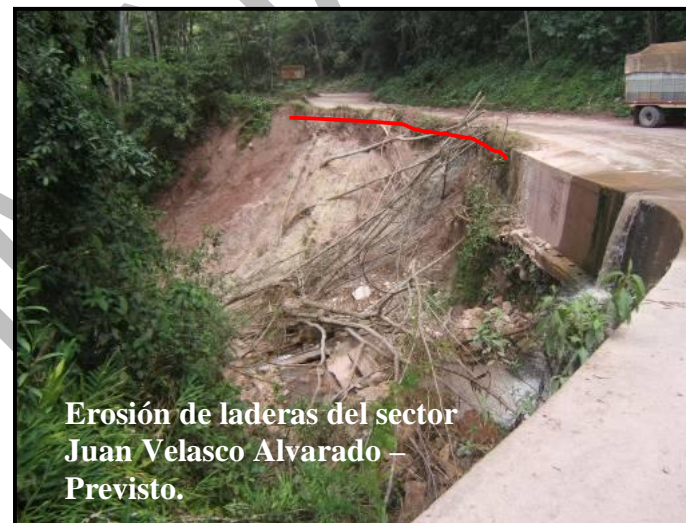
<p>Santa Rosa Km. 56+650 carretera Huanuco- Divisoria- Aguaytía.</p>	<p>Zona susceptible a deslizamientos. Causas: precipitaciones pluviales intensas, pendiente fuerte del terreno, roca muy alterada (lodolitas intercaladas con areniscas), deforestación intensa y corte de talud de carretera. La escarpa del deslizamiento tiene una longitud de 500 m. y es de forma planar. Se presentan asentamientos en el terreno. En el cuerpo del deslizamiento se presenta material suelto que puede generar derrumbes.</p>	<p>Vía importante que comunica Huánuco-Aguaytía-Pucallpa, por donde hay transporte masivo de pasajeros y de carga.</p>	<p>Se debe hacer un sistema de drenaje para evitar las filtraciones de aguas en el cuerpo del deslizamiento. Reforestar la zona. Colocar avisos en la carretera previniendo que se está en una zona inestable.</p>
--	--	--	--

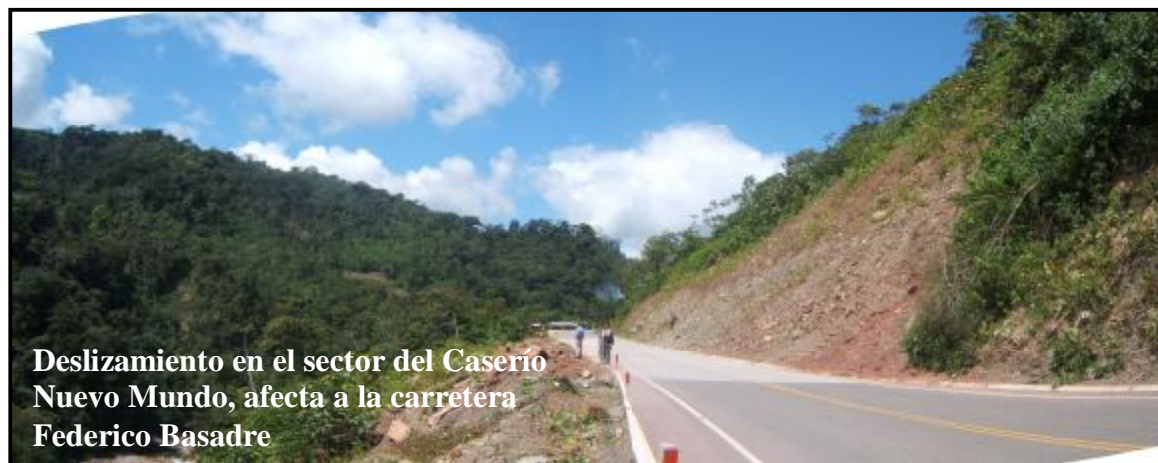
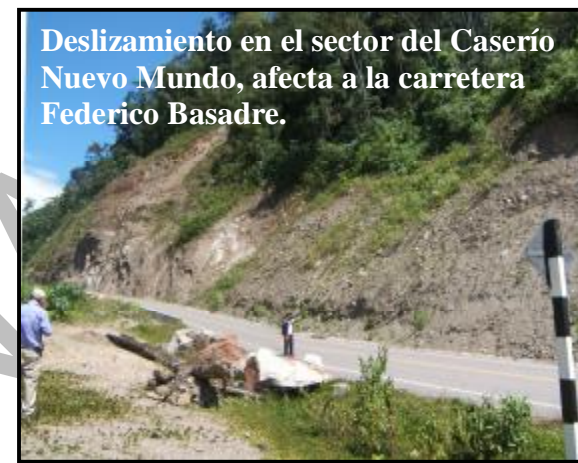
Caserío Nuevo Mundo	<p>Áreas propensas a la generación de caídas de rocas, derrumbes y deslizamientos.  Causas: rocas muy fracturadas y alteradas, terreno con pendiente fuerte, corte de talud de carretera, precipitaciones pluviales intensas.  Las fracturas que presentan las rocas son de forma mixta, el corte de ruptura es irregular, la altura promedio es de 90 m.  En tiempos de lluvia se puede generar también derrumbes.  Se presentan también deslizamientos traslacionales, las causas son las mismas que las mencionadas anteriormente.  La longitud de las escarpas varían entre 100 a 250 m. el desnivel entre la escarpa y el pie del deslizamiento está entre 200 a 310 m. En su cuerpo se presenta material suelto que puede generar derrumbes.</p>	<p>Vía importante que comunica Huánuco-Aguaytía-Pucallpa, por ella hay un tránsito fluido de transporte de pasajeros y de carga.</p>	<p>Para el sector de las caídas de rocas se debe desquinchar los bloques sueltos del talud de carretera.  En el talud de corte se ha hecho banquetas, con la finalidad de estabilizar la pendiente.  Para los sectores de los deslizamientos, evitar la infiltración de agua hacia el cuerpo del deslizamiento, mediante un sistema de drenaje.  Reforestar la zona.  Es necesario que en la carretera se ponga una señalización de zonas con peligros de deslizamientos.</p>

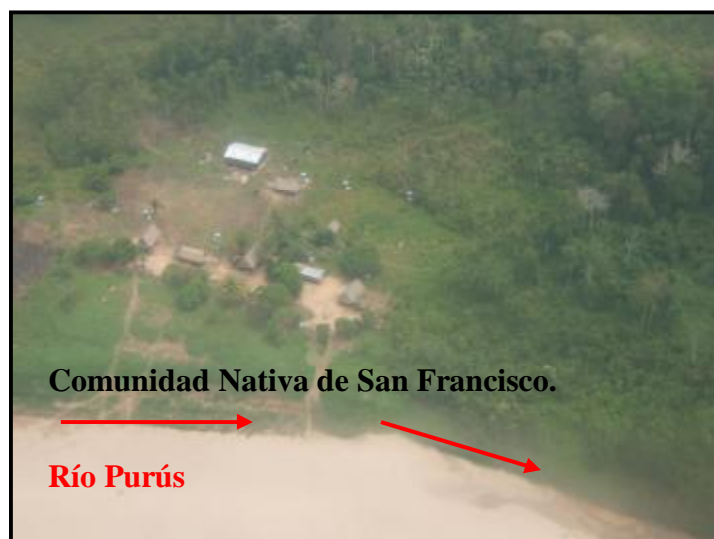
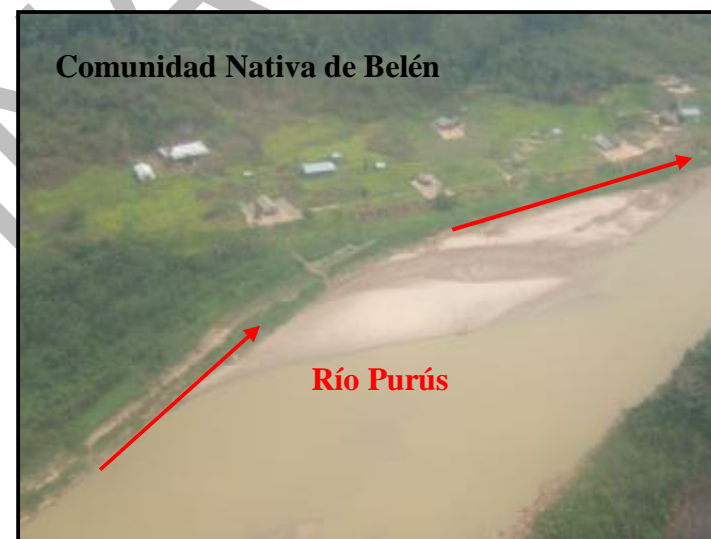
<p>Comunidad San Francisco</p>	<p>Zona susceptible a la erosión fluvial e inundaciones.                  Causas: precipitaciones pluviales intensas, terrazas bajas, dinámica fluvial del río Purús, intensa deforestación.                  En tiempos de crecida ocasionales el río aparte de erosionar a la terraza la llega a cubrir.                  Por la erosión del río, en el acantilado se producen derrumbes.                  Hay un estrechamiento del meandro.</p>	<p>Afecta al área rural, donde se ubican unas 10 familias.</p>	<p>Reforestar la zona.                  El centro poblado debería ser reubicado tierra adentro.</p>
--------------------------------	---	--	---
