DIRECCIÓN DE GEOLOGÍA AMBIENTAL Y RIESGO GEOLÓGICO

Informe Técnico N° A7115

EVALUACIÓN DE PELIGROS GEOLÓGICOS POR MOVIMIENTOS EN MASA EN LOS DISTRITOS DE ACHOMA (SECTOR COLLPANE), YANQUE (SECTOR CHACAPI), E ICHUPAMPA (SECTORES ANANSAYA, URINSAYA Y LINDE)

Región Arequipa
Provincia Caylloma
Distritos Achoma, Yanque, Ichupampa

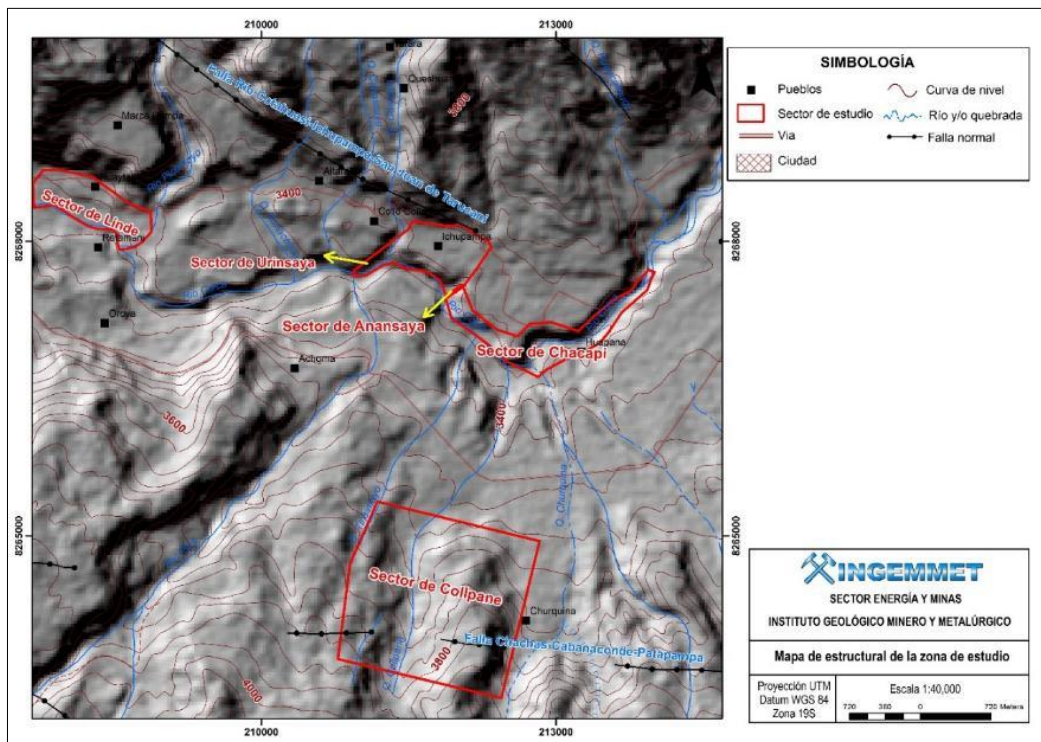
Figura 2. Mapa estructural.

Los sectores estudiados presentan dos fallas importantes (Figura 2), las que son descritas a continuación.

En la zona inspeccionada esta falla cruza por la parte alta del distrito de Ichupampa; donde se aprecia un escarpe de falla.

En la zona inspeccionada la falla Chachas-Cabanaconde-Patapampa es poco visible, a pesar de ello se puede observar agrietamientos en obras de infraestructura como en el canal Majes, que cruza el sector Collpane, estas grietas aparentemente son originadas por el movimiento normal de la falla, (figura 3). Además, en la zona inspeccionada se aprecia una zona de brecha, zona por donde aparentemente cruza la falla (figura 4).

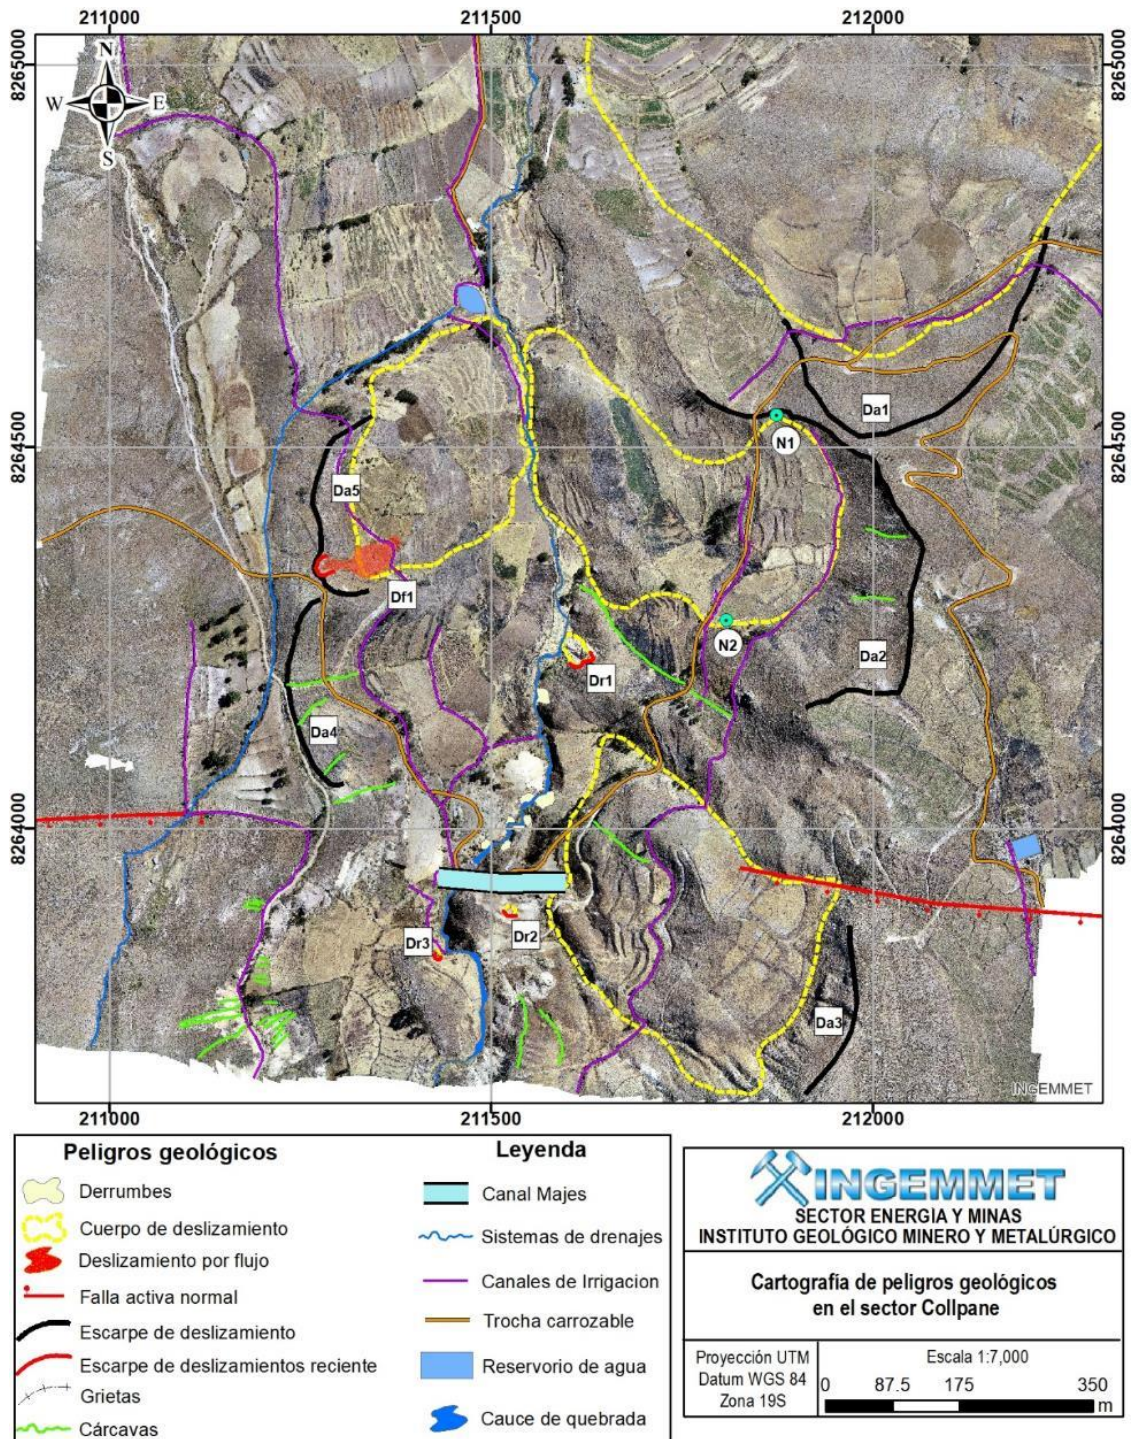
Figura 7. Cartografía de peligros geológicos en el sector Collpane

En este sector, los procesos de movimientos en masa ocurren en ambas márgenes de la quebrada Collpane; en el cual se pueden identificar cinco escarpes de deslizamientos antiguos (Da) y tres escarpes de deslizamientos recientes (Dr), un escarpe de deslizamientos por flujos, cárcavas y sectores de derrumbes, (figura 7). Asimismo, en los puntos N1 y N2 se evidencian agrietamientos en el cuerpo del deslizamiento antiguo (Da2). Para realizar un cartografiado de peligros geológicos a detalle, se realizó un levantamiento fotogramétrico con drone.

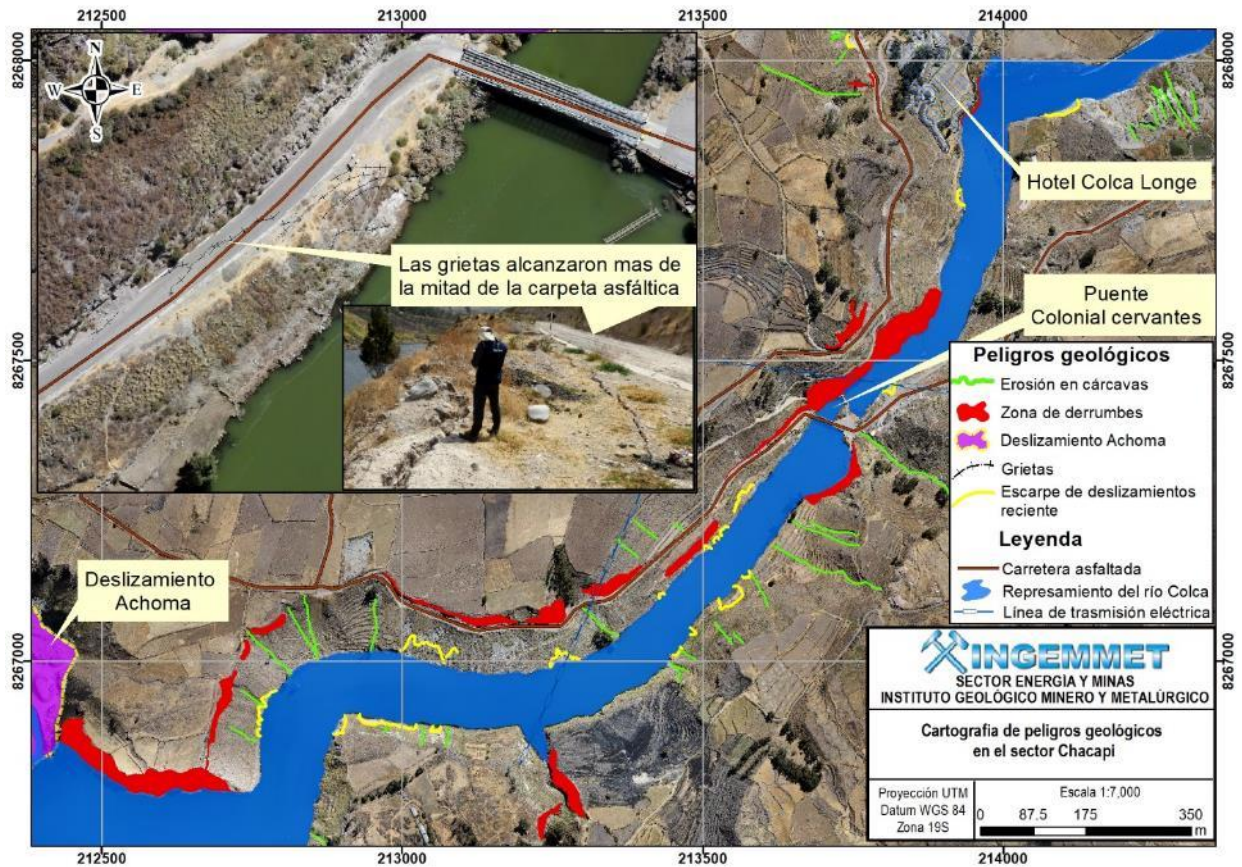
Figura 17. Cartografía de peligros geológicos por movimientos en masa en el sector Chacapi.

Los eventos de movimientos en masa ocurridos en el sector Chacapi y en ambos márgenes del río Colca, comprenden grietas, escarpes de deslizamientos, zonas de derrumbes, e incisiones de ladera a manera de cárcavas a lo largo de las laderas.

Las principales infraestructuras afectadas son: los Baños Termales de Chacapi, puente Colonial Cervantes, puente Bailey y aproximadamente 80 metros de la carpeta asfáltica, (figuras 17, 18, 19 y 20). De igual forma se puede evidenciar algunos daños en la parte baja del hotel Colca Longe.

La Figura 17, muestra la cartografía de peligros geológicos a detalle, realizada en base a un levantamiento fotogramétrico con dron.

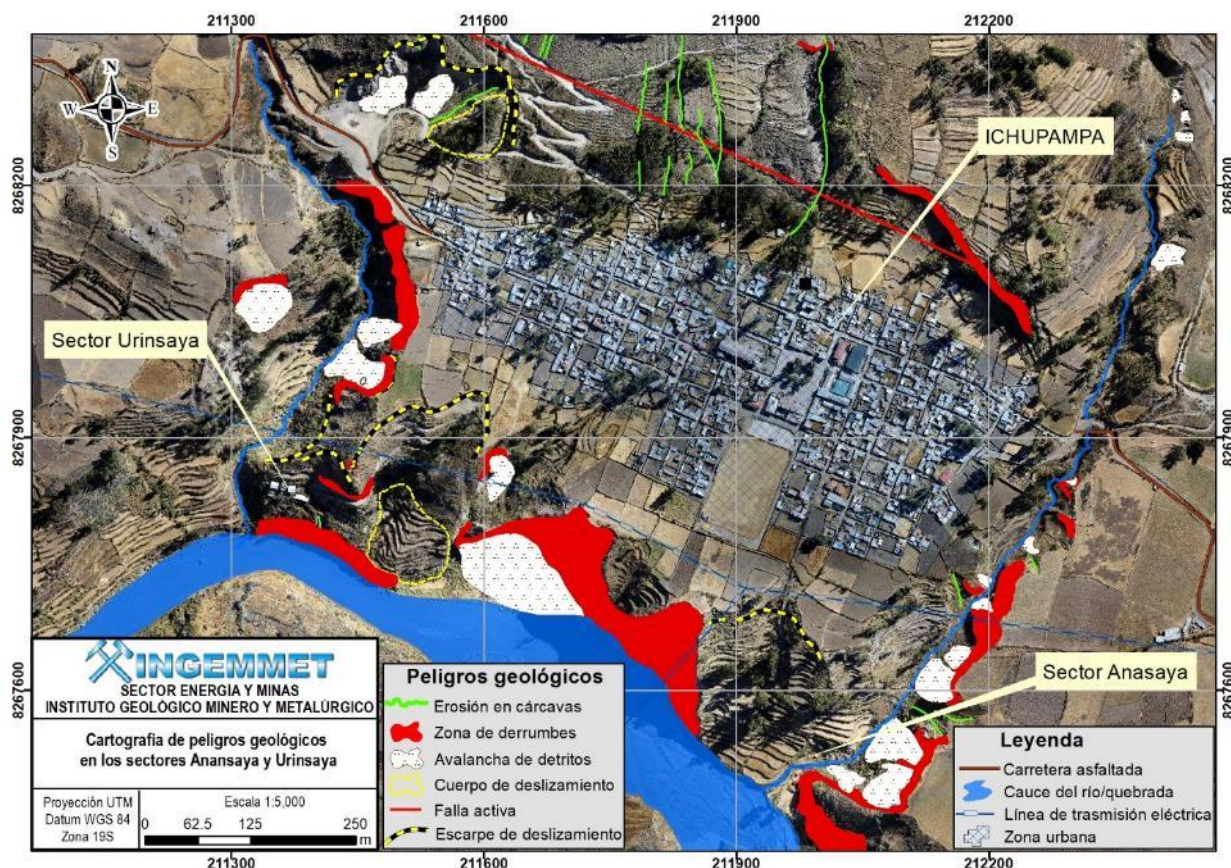
Figura 27. Cartografía de peligros geológicos por movimientos en masa en el sector Ichupampa.

Los eventos de movimientos en masa están localizados tanto en la parte alta como en la parte baja de la zona urbana del distrito de Ichupampa; en los trabajos de campo se observó escarpes de deslizamientos antiguos, derrumbes, avalanchas de detritos y erosiones de laderas (cárcavas), todos ellos mostrados en el mapa de cartografía de peligros geológicos. (figura 27).

Así también podemos mencionar, que en la parte baja del distrito de Ichupampa, el río Colca genera una intensa erosión fluvial que afecta la zona agrícola. Actualmente el estadio del distrito de Ichupampa, se localiza a tan solo 100 metros en línea recta, desde el borde de la terraza donde se viene presentando derrumbes a causa de erosión fluvial.

Localizadas en la parte alta de la zona urbana de Ichupampa, donde se presentan como una serie de cárcavas que tienen anchos máximos de 3 – 5 m. y profundidades de 4 a 5 m. El material erosionado aporta material suelto a las quebradas, contribuyendo a la generación de flujos, (figura 27).

Cabe mencionar, que el distrito de Ichupampa, se sitúa entre dos quebradas, donde también se aprecian zona de derrumbes, especialmente en las partes altas (figura 27).

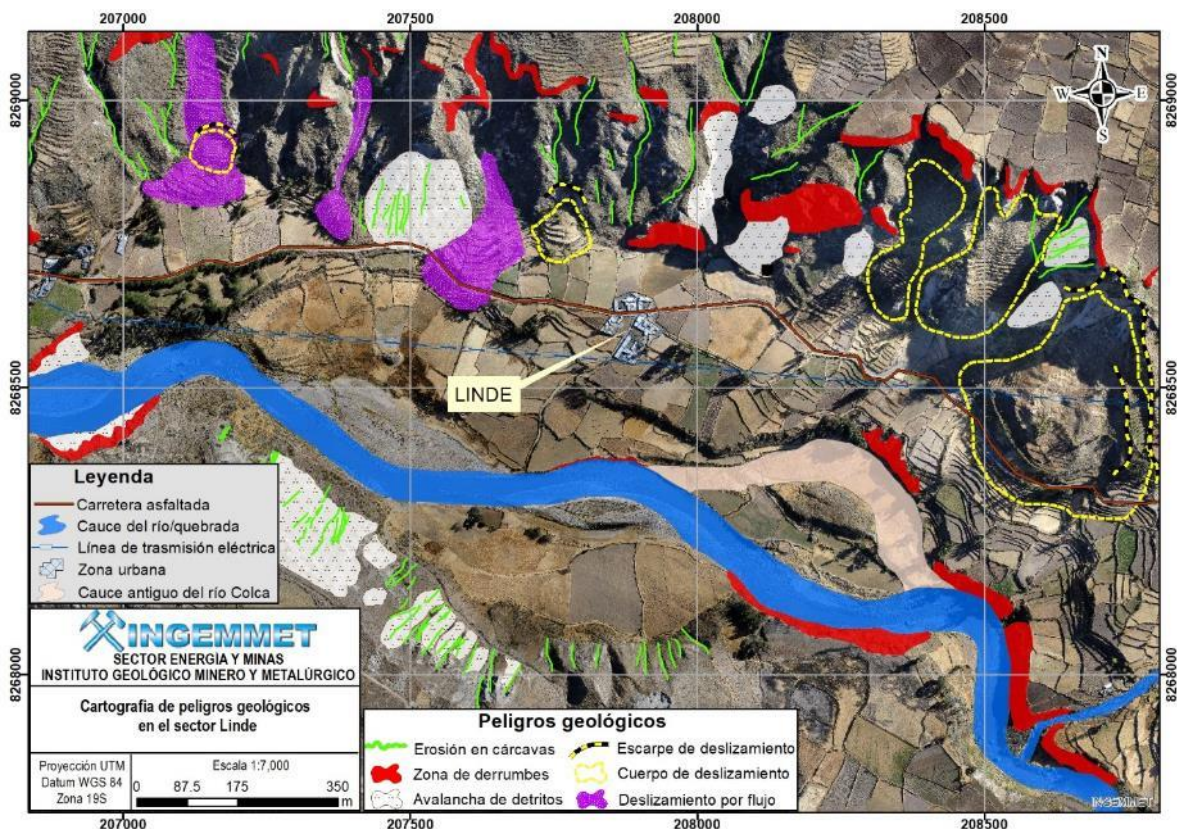
Figura 38. Cartografía de peligros geológicos por movimientos en masa en el sector Linde.

La mayor parte de los eventos de movimientos en masa están localizados en la parte alta de la zona urbana del sector Linde. Con los trabajos de campo se identificó escarpes de deslizamientos antiguos, zonas de derrumbes, avalanchas de detritos, deslizamiento por flujo y erosiones de laderas en forma de cárcavas, todo ello está representado en el mapa de cartografía de peligros geológicos. (figura 38).

Es importante mencionar que la zona agrícola ubicada en la parte baja del sector Linde, se desarrolla sobre terrazas correspondientes a antiguos cauces del río Colca; lo cual lo tiene sujeta a constantes erosiones en las bases debilitando severamente los taludes.

Al Este de la zona urbana, se aprecian 3 deslizamientos; el más representativo está ubicado al extremo este del mapa de cartografía de peligros geológicos; el cual se trata de un deslizamiento rotacional, este presenta corona de forma irregular y mide 500 m, el escarpe principal tiene una longitud de 25 m, este evento está comprendido entre las cotas 3474 m s.n.m. a 3300 m s.n.m., es decir posee un desnivel de 174 m. La masa se movilizó en dirección Sur hacia el valle del río Colca, (figuras 38 y 39).

Al Noroeste de la zona urbana de Linde, se aprecian dos deslizamientos antiguos y dentro ellos otros secundarios, como también se observó deslizamientos por flujos, (figura 38).

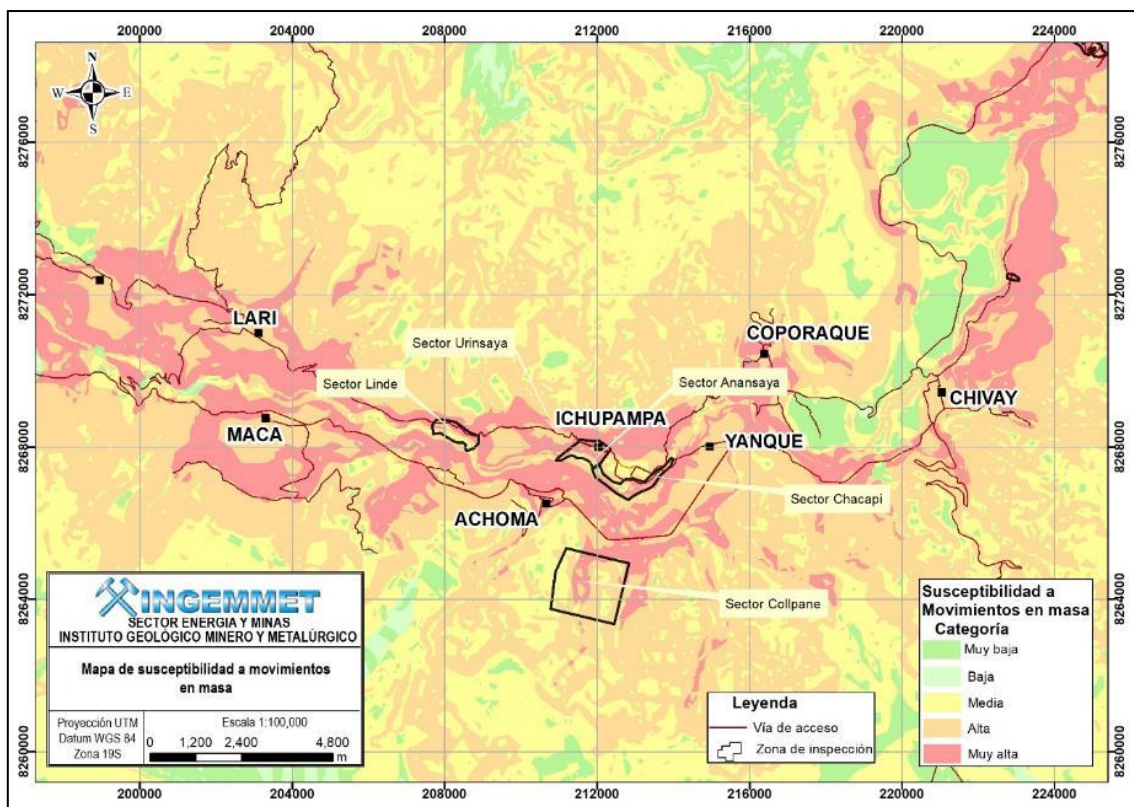
Figura 45. Mapa de susceptibilidad a movimientos en masa de los sectores inspeccionados.

Las zonas de estudio presentan susceptibilidades **alta y muy alta**, frente a la ocurrencia de movimientos en masa. Gran parte de los sectores inspeccionados centralmente presentan susceptibilidad muy alta a movimientos en masa, (figura 45).

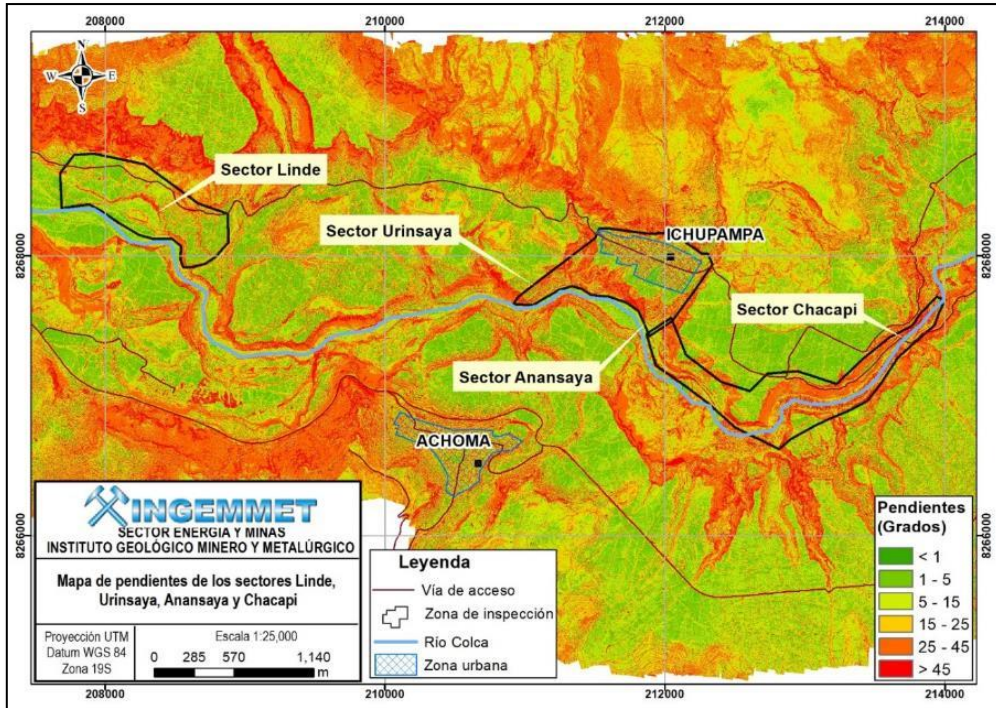
Figura 46. Mapa de pendientes de los sectores Linde, Urinsaya, Anansaya y Chacapi.

Las pendientes de los terrenos, en la base va de llanos a inclinados suavemente (1° - 5°), en zona media del acantilado se tiene un cambio abrupto a terrenos escarpados ($> 45^{\circ}$), en la parte alta es muy fuerte (25° - 45°), y en la parte alta nuevamente cambia a un terreno con suave (figuras 46 y 47).

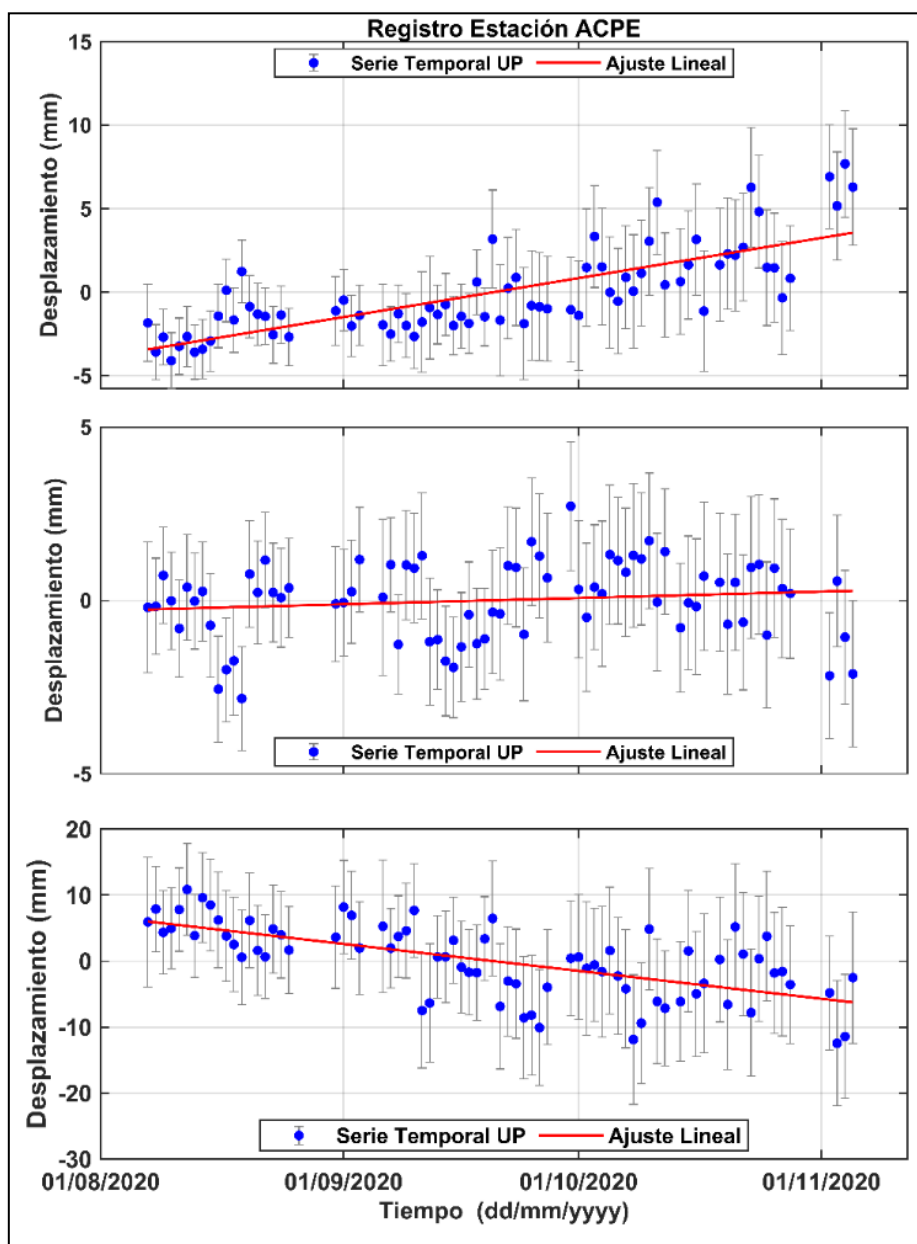
Figura 48. Serie temporal del comportamiento de la tasa de desplazamientos en la estación de monitoreo GNSS ACPE (Collpane).

En el sector Collpane, el INGEMMET cuenta con una estación GPS. La cual es monitoreada a través de la técnica de GNSS (Global Navigation Satelstal System) en tiempo cuasi real de forma permanente desde la estación GNSS ACPE, que es capaz de monitorear deformaciones milimétricas de deslizamientos de tierra. La data se obtiene a un intervalo de registro de 15 segundos, siendo procesada con GAMIT/GLOBK v.10.71 (Herring et al., 2010).

Los primeros resultados han reportado pequeños desplazamientos en la de tasa de deformación (Subsidencia) de 17 mm (Periodo Agosto – Noviembre del 2020) y una velocidad de desplazamiento de 24 ± 3 mm/mes (figura 48) y en dirección NE (Noreste). Estos resultados a la fecha NO evidencian señales visibles directas de una reactivación en curso del deslizamiento.
