**Informe Técnico N° A7125**

# EVALUACIÓN DE PELIGROS GEOLÓGICOS POR MOVIMIENTOS EN MASA EN LA LOCALIDAD DE NUEVA FLORES-HUÁNUCO

Región Huánuco  
Provincia Huamalíes  
Distrito Jacas Grande

FEBRERO  
2021

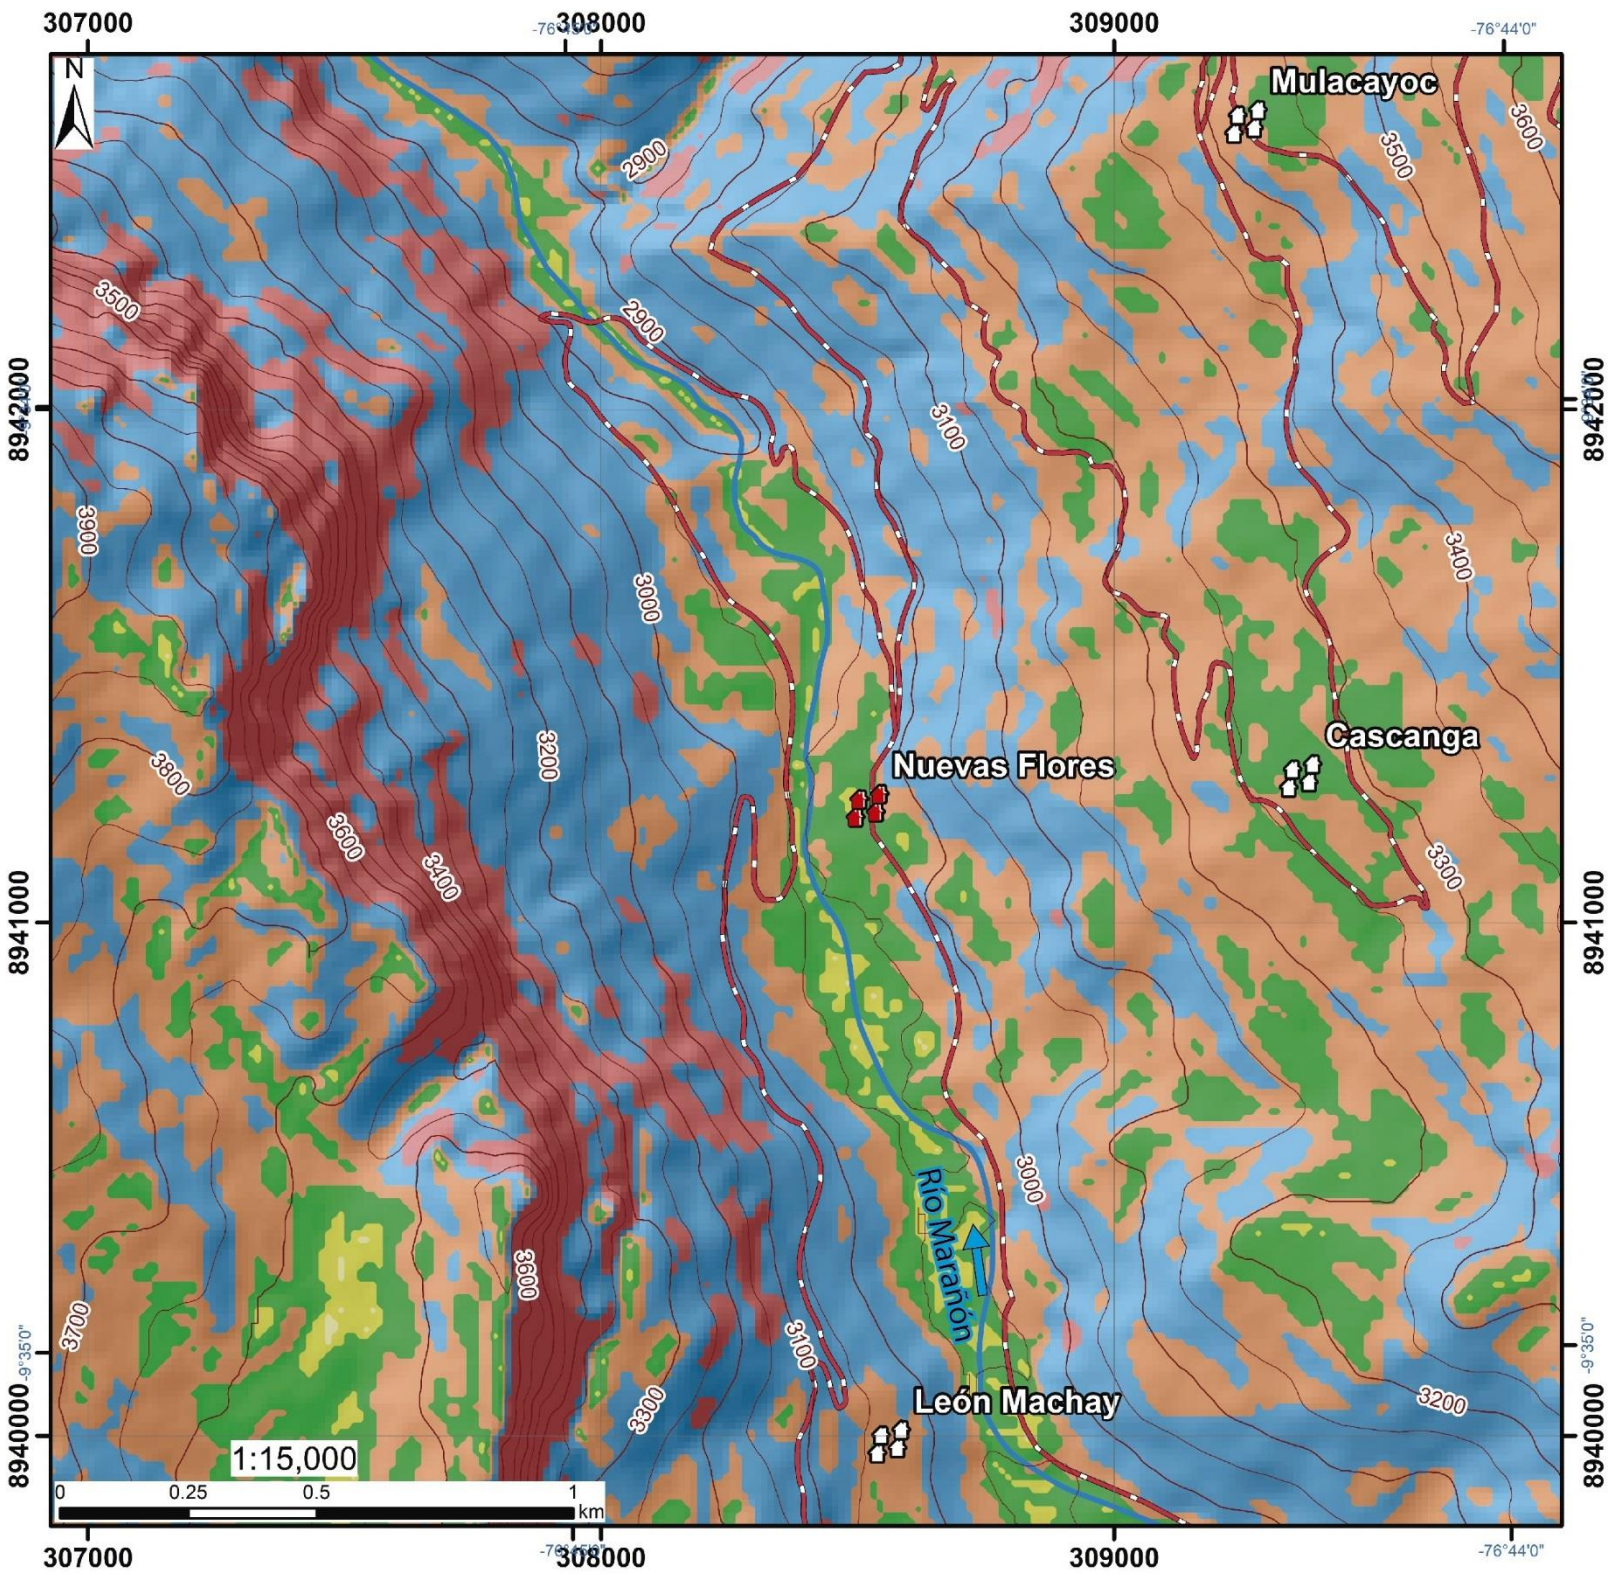
Localmente se observan (figura 4) pendientes fuertes a muy fuertes, de entre 25° a 45° en las laderas de la localidad de Nueva flores.
