INFORME TÉCNICO N°04-2018-INAIGEM/DIG-SDRAG

*INFORME DE EVALUACIÓN DEL ESTADO ACTUAL DE LAS OBRAS DE
SEGURIDAD DE LA LAGUNA*

HUALLCACOCHA

Huaraz, agosto de 2018

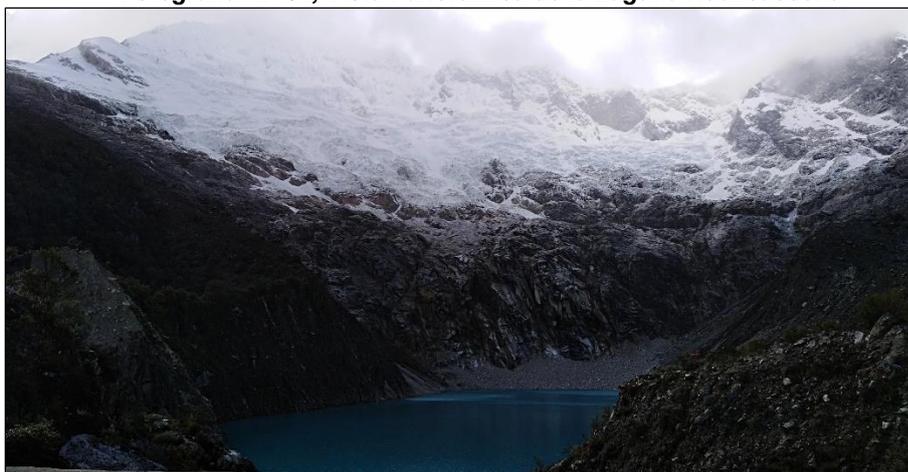
Fotografía N.º 01, Vista Panorámica de la Laguna Huallcacocha

La laguna Huallcacocha (4 355 msnm) se sitúa al pie de los nevados Ulta y Checquiaraju, flanco izquierdo de la quebrada Ulta, al noreste de la ciudad de Carhuaz, distrito de Shilla, provincia de Carhuaz; hidrográficamente pertenece a la subcuenca del río Buín, cuenca del río Santa, cordillera Blanca, cuyo espacio constituye un amplio valle interandino; el relieve topográfico es ondulado y muy accidentado, con zonas de pendiente moderada. Ver vista fotográfica N.º 01.

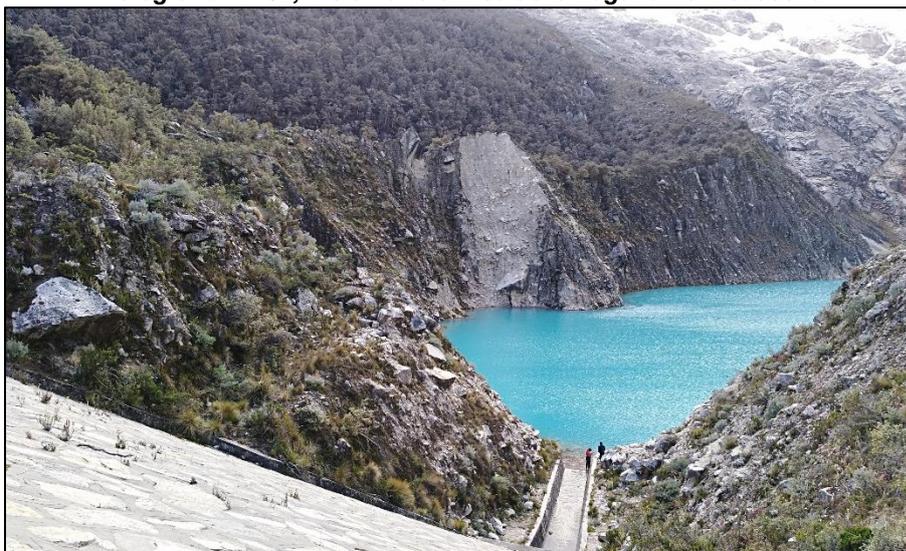
Fotografía N.º 02, Vista Panorámica de la Laguna Hualcacocha

La laguna Hualcacocha, es un cuerpo de agua, cuyo vaso de almacenamiento está formado, lateral y frontalmente por depósitos glaciáricos; su volumen, bordearía los 5 251 139 m³ y tendría una profundidad máxima de 75 m (Fuente: UGRH-ANA, 2014).

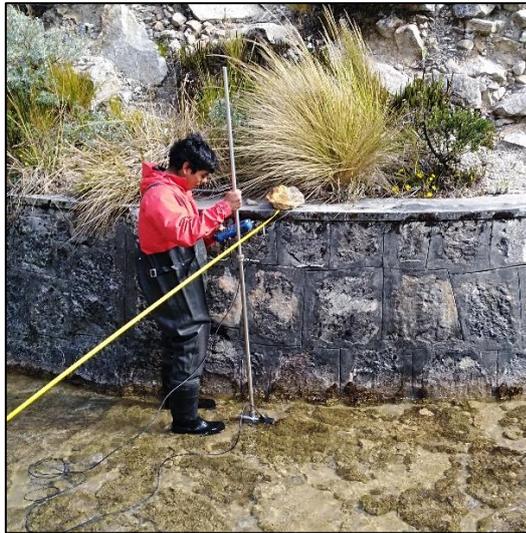
Fotografía N.º 16: Aletas del Canal de Aducción.

En relación a las aletas del canal de aducción, se visualiza deterioro de las mismas y carencia de dicha estructura en una zona anterior, propensa al desprendimiento de bloques que podrían obstruir la zona de salida de la laguna (Ver fotografía N.º 15).
