**INSTITUTO NACIONAL DE INVESTIGACIÓN EN GLACIARES Y ECOSISTEMAS DE
MONTAÑA – INAIGEM**

INFORME TÉCNICO N°06-2018-INAIGEM/DIG-SDRAG

*INFORME DE EVALUACIÓN DEL ESTADO ACTUAL DE LAS OBRAS DE
SEGURIDAD DE LA LAGUNA*

ARTEZA

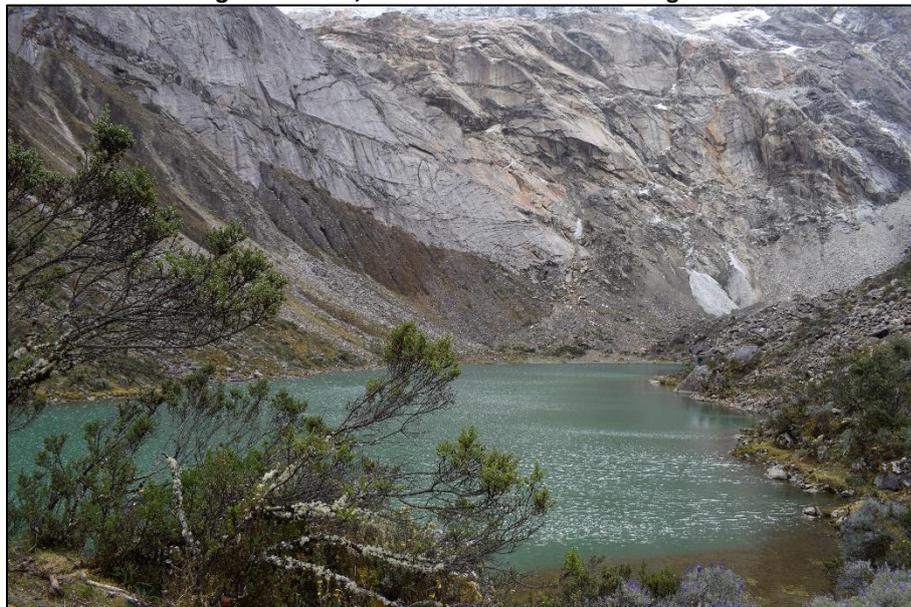
Fotografía N.º 01, Vista Panorámica de la Laguna Arteza

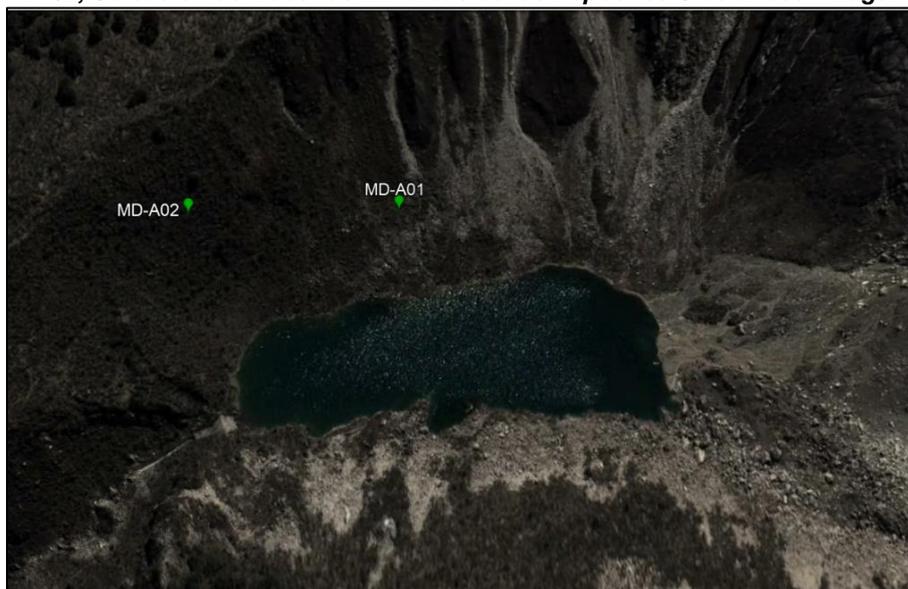
Figura N.º 02, Ubicación de Muestras Extraídas de los Depósitos Glaciáricos – Laguna Arteza

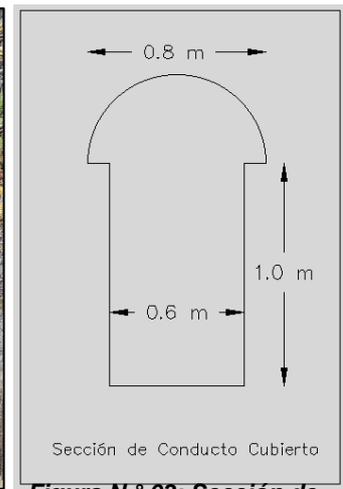
Se visualiza un conducto cubierto de forma mixta, rectangular en la base y semicircular en la zona superior, de una altura de 1,40 m, y una longitud aproximada de 30 m, el cual se encuentra en regular estado de conservación, no evidenciándose deformaciones por carga, tampoco deterioros considerables en su revestimiento. (Ver fotografía N.º 16).

**Figura N.º 03: Sección de Conducto Cerrado****Canal de Salida**

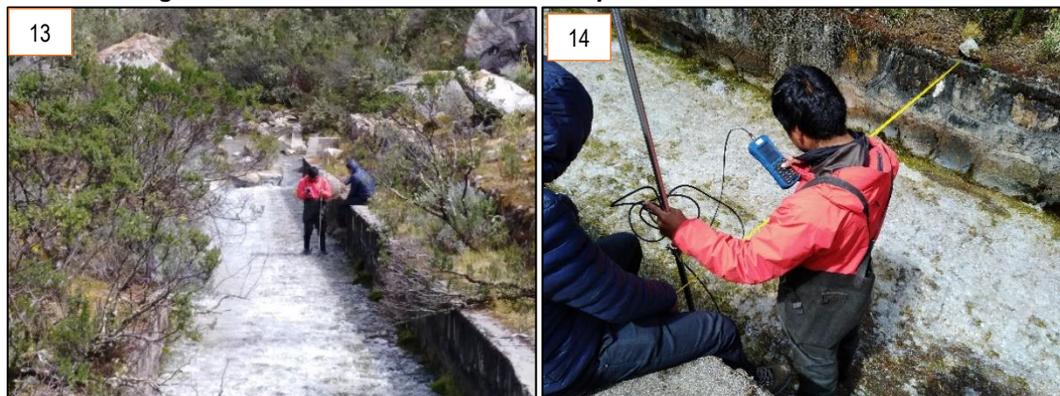
De otra parte, cabe precisar que, la laguna Yanaraju es alimentada por precipitación pluvial y por fusión glaciar; descargándose por filtración y rebose, mediante un canal natural un caudal estimado por el método de correntómetro, en 74.61 Lt/seg. (20 de julio de 2018) (Ver fotografías N.º 13 y 14).

Fotografía N.º 15: Estimación de Caudales por el Método del Correntómetro
