### INFORME TÉCNICO N°08-2018-INAIGEM/DIG-SDRAG

*INFORME DE EVALUACIÓN DEL ESTADO ACTUAL DE LAS OBRAS DE  
SEGURIDAD Y ENTORNO DE LA LAGUNA*

### YURACCOCHA

**Huaraz, setiembre de 2018**

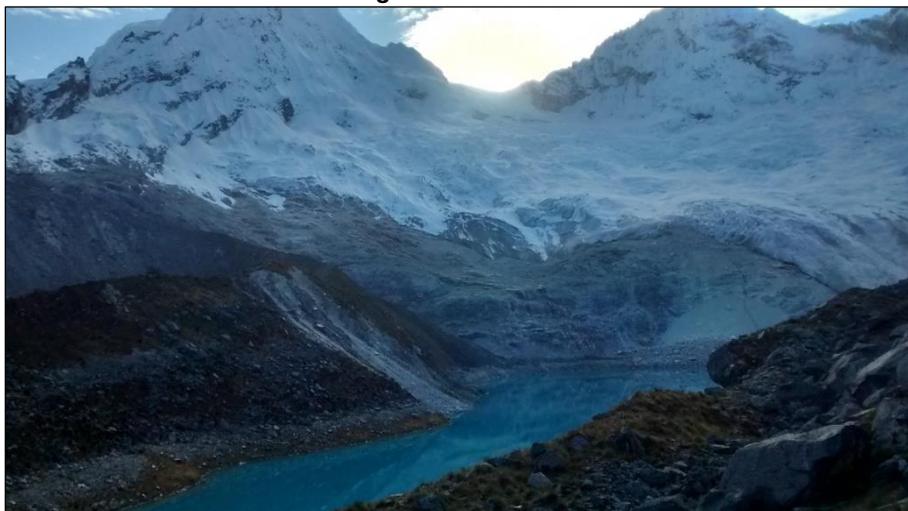
**Fotografía N.º 01. Vista Panorámica de la Zona de Emplazamiento de la Laguna Yuraccocha**

espacio constituye un amplio valle interandino; el relieve topográfico es ondulado y muy accidentado, con zonas de pendiente moderada. Ver vista fotográfica N.º 01.

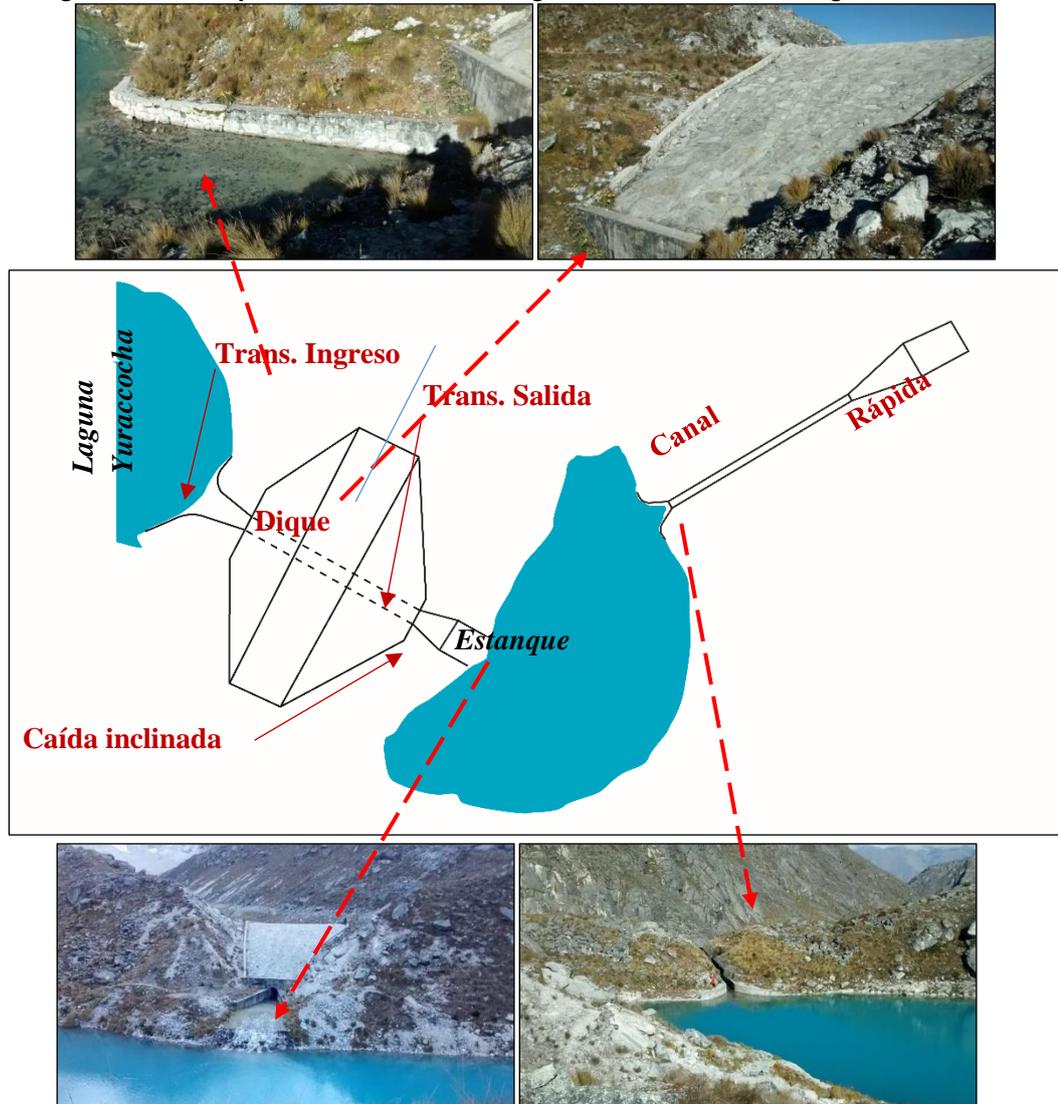
**Figura N.º 06: Esquema de las Obras de Seguridad Ubicadas en la Laguna Yuracocha**

**Transición de ingreso.** Se encuentra en condiciones regular a bueno ya que presentan vegetación en las caras laterales de la estructura, también se observa sedimentos en la base y bordes laterales en su mayoría arenas y grava menores de 3”.

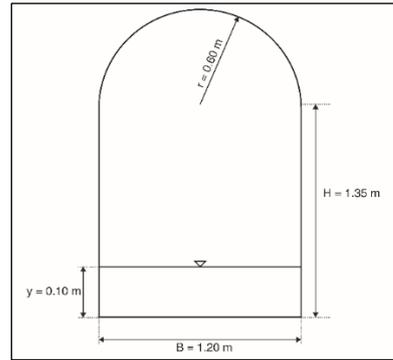
**Figura N.º 08: Sección del Conducto Cubierto.**

**Canal de sección portal.** Es la estructura que atraviesa la presa, tiene una sección tipo portal, con las dimensiones que se muestra a continuación.
