### **INFORME TÉCNICO N°014-2018-INAIGEM/DIG-SDRAG**

*EVALUACIÓN DEL ESTADO ACTUAL DE LAS OBRAS DE SEGURIDAD Y  
ENTORNO DE LA LAGUNA*

### **PACCHARURI**

Laguna Paccharuri, Carhuaz, Ancash.

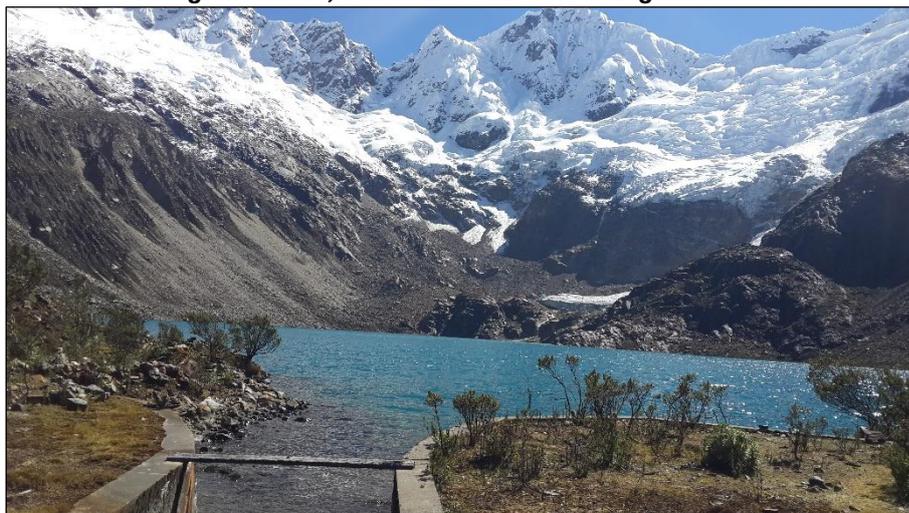
La laguna Paccharuri (4 470 msnm) se sitúa en la cabecera de la quebrada Paccharuri, al pie de los nevados Paccharaju y Bayunaraju, al noreste de la ciudad de Carhuaz, distrito de Marcará, provincia de Carhuaz; hidrográficamente pertenece a la subcuenca del río Marcará, cuenca del río Santa, cordillera Blanca, cuyo espacio constituye un amplio valle interandino; el relieve topográfico es ondulado y muy accidentado, con zonas de pendiente moderada, (ver vista fotográfica N.º 01).

***Fotografía N.º 01, Vista Panorámica de la Laguna Paccharuri***

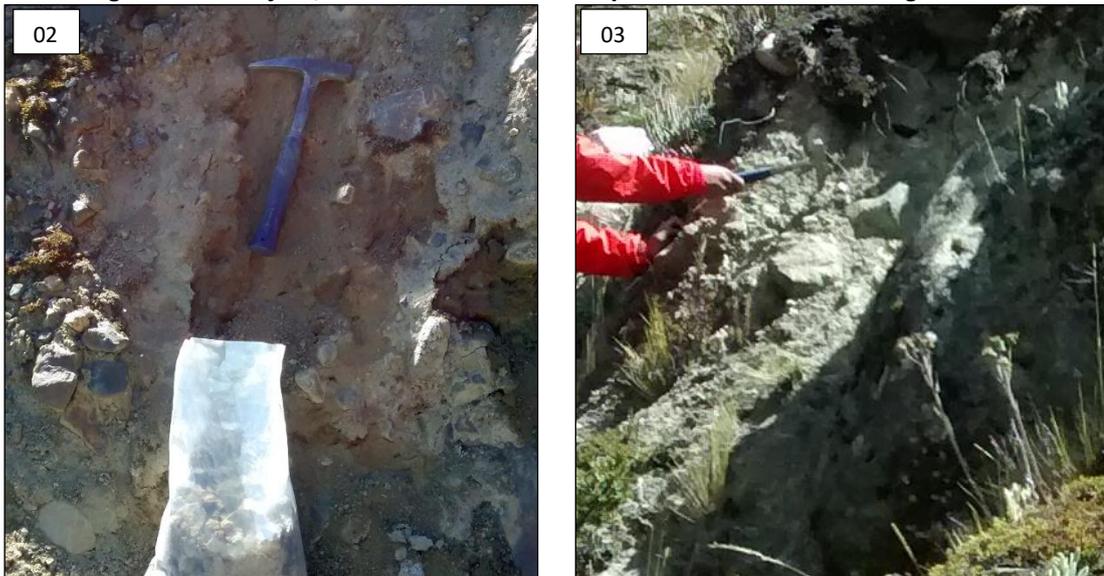
**Fotografías N.º 02 y 03, Toma de Muestras en Deposito Glaciárico de la Laguna Paccharuri**

Cabe destacar que, en las muestras obtenidas se estimó la presencia de arenas, limos, gravas, bolonería y bloques sub angulosos, en un conglomerado de compacidad de media a alta.

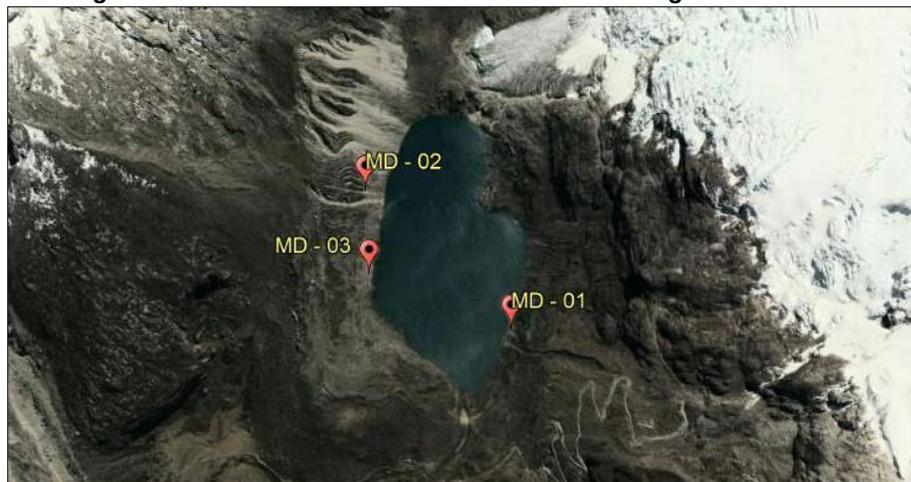
**Figura N.º 02. Puntos de Ubicación de Muestras - Laguna Paccharuri**

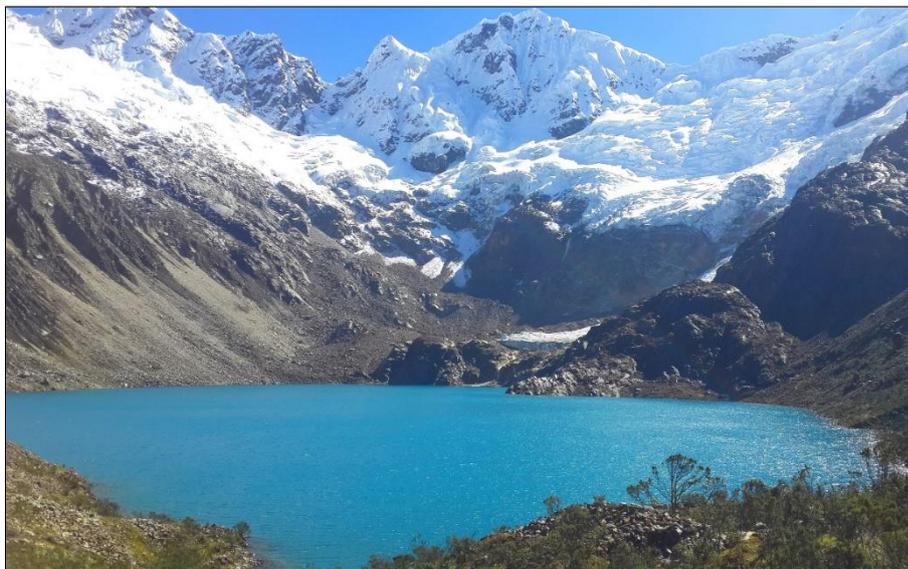
La laguna Paccharuri, posee un vaso de almacenamiento formado, lateral y frontalmente por depósitos glaciáricos; visualizándose en la parte anterior un macizo rocoso que subyace a los glaciares que la alimentan. No se cuenta con información de su volumen, puesto que, a la fecha, no se habría realizado batimetrías en dicha laguna.

**Fotografía N.° 04: Vista Panorámica de la Laguna Paccharuri**

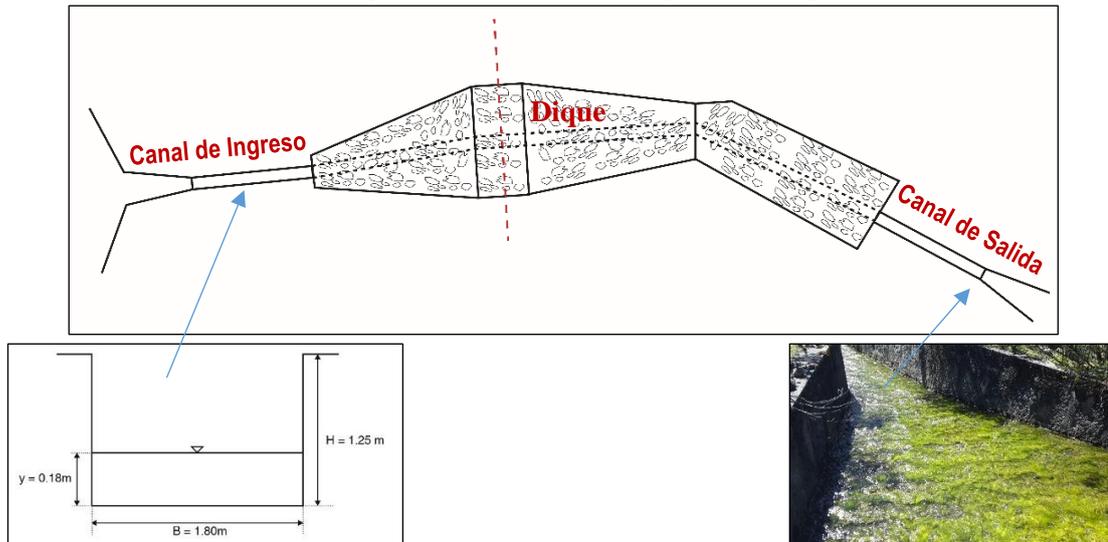
En la inspección in situ realizada en agosto de 2018, se identificó el estado actual de las obras de seguridad emplazadas en la laguna Paccharuri, identificándose que las obras de seguridad están compuestas de las siguientes estructuras: aletas de ingreso, transición y canal de ingreso, presa artificial, conducto cerrado, canal y transición de salida (Ver Figura N.º 03).

**Figura N.º 03. Esquema de las Obras de Seguridad – Laguna Paccharuri**

- 6.1 Las obras de seguridad de la laguna Paccharuri se encuentra en condiciones regulares, siendo que posee el deterioro de su tarrajeo y requiere mantenimiento de sus estructuras.
- 6.2 Las obras de seguridad y entorno de la laguna Paccharuri, no representarían un peligro de gran magnitud para la estabilidad de la laguna y poblaciones e infraestructura asentadas aguas abajo. No obstante, resulta necesario la ejecución de mantenimiento de las obras, así también monitoreos periódicos.

- 7.1 Se recomienda la ejecución de mantenimientos periódicos a la estructura del canal y la presa, incluyendo el reemplazo de las zonas deterioradas de revestimiento y la limpieza general de las estructuras, así como el roce y desquinche de las zonas alledañas, a fin de prolongar el periodo de vida útil de las estructuras.
