RECONOCIMIENTO DEL NIVEL DE PELIGRO DE LA LAGUNA RAJUCOLTA CON FINES DE SEGURIDAD Y APROVECHAMIENTO

Cordillera Blanca, Provincia de Huaraz, Región Ancash

INFORME TÉCNICO N° 07

Huaraz, Abril de 2016

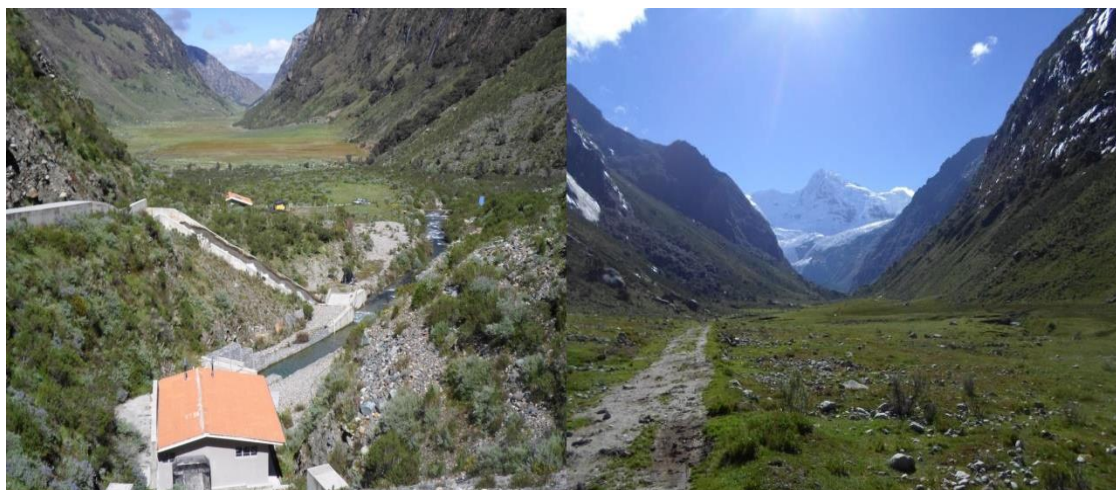
Fotografía N° 03.- Vista panorámica de la quebrada Pariac, aguas abajo de la laguna Rajucolta; se observa una amplia planicie cubierta por bofedales con intensa actividad pecuaria; morfológicamente, gran parte de la quebrada se caracteriza por constituir un típico valle en “U” de origen glaciar.

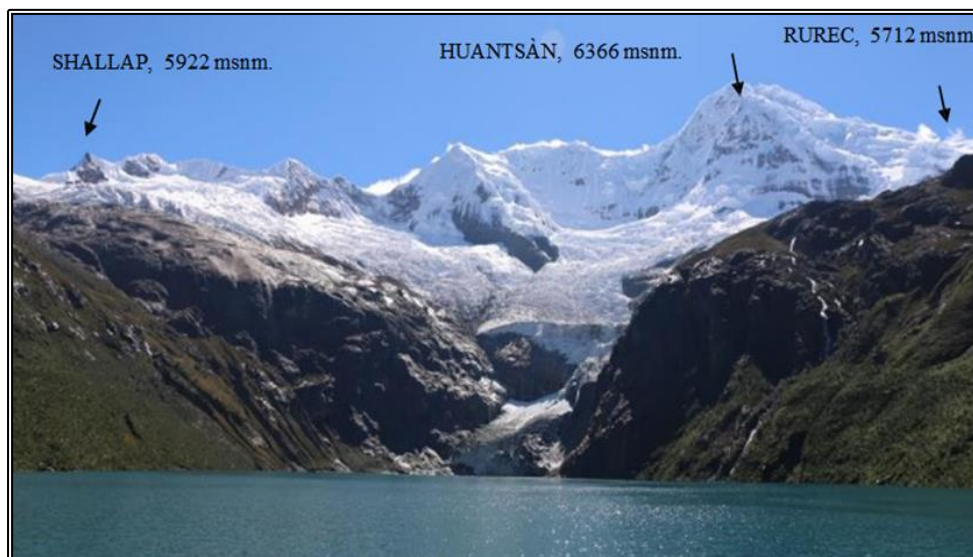
Fotografía N° 08.- Laguna Rajucolta, al pie del glaciar Huantsán en contacto con la parte frontal de la lengua glacial. Obsérvese parte de los glaciares Shallap y Rurec, así como el gran crecimiento de la laguna.

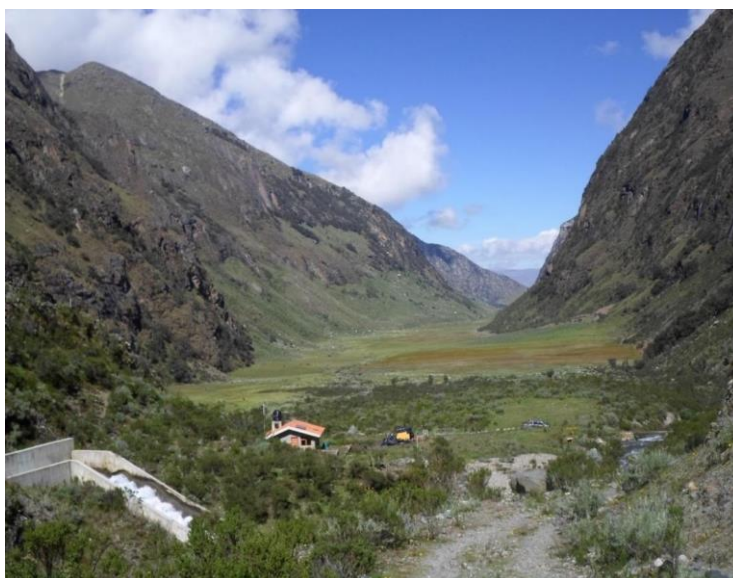
Fotografía N° 11.- Vista panorámica de la quebrada Pariac, aguas abajo de la presa de regulación. Se observa la planicie fluvio-glaciar

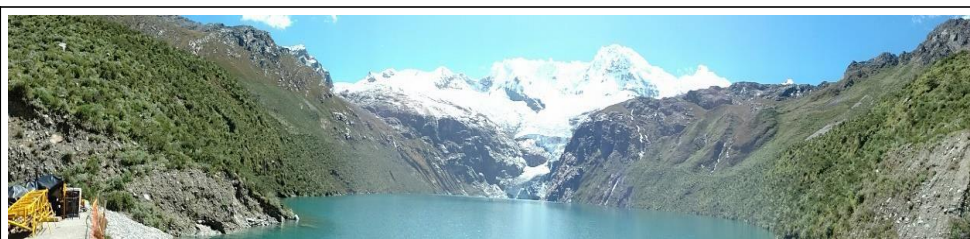
Fotografía N° 12.- Vista panorámica de la laguna Rajucolta

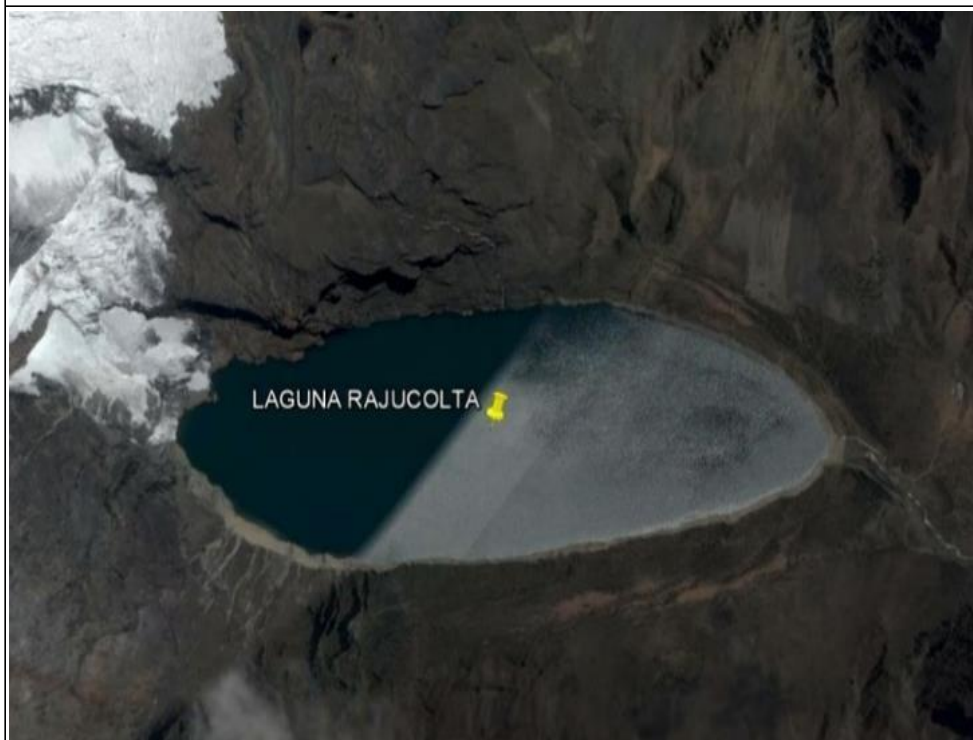
Figura N° 03.- Vista principal de la laguna Rajucolta, formada por horadación de la roca debido a la acción glacial y desarrollo de morrenas, durante el proceso de la corriente glacial principal (Imagen Google Earth - 2016).

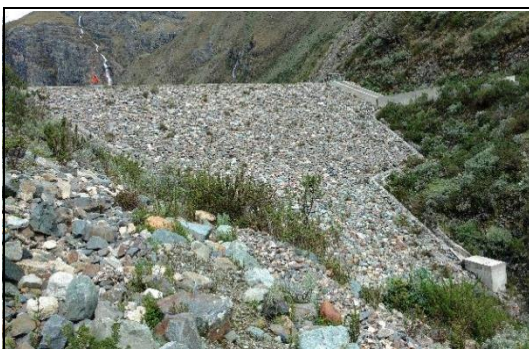
Fotografía N° 13.- Vista del talud aguas abajo o cara exterior de la presa.

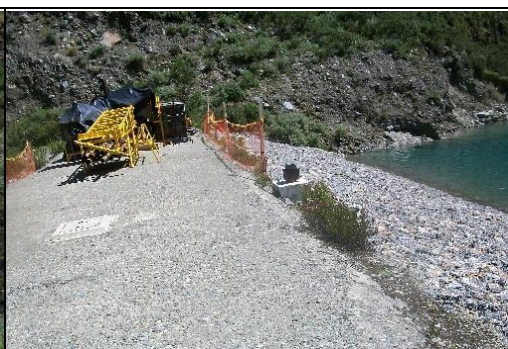
Fotografía N° 14.- Vista del talud aguas arriba o cara interior de la presa.

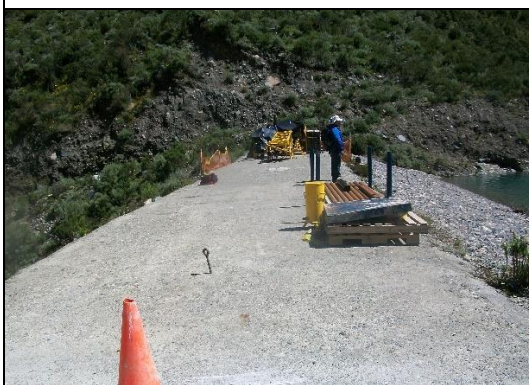
Fotografía N° 15.- Vista de la corona de la presa.

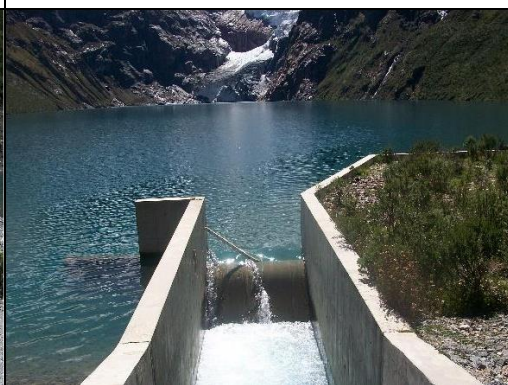
Fotografía N° 16.- Parte del tramo inicial del aliviadero-vertedero.

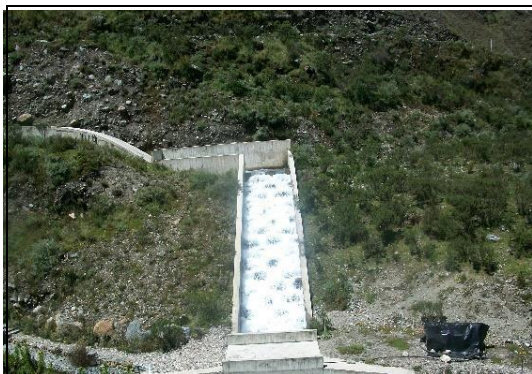
Fotografía N° 17.- Vista del aliviadero (rápida).

caudal de salida de esta laguna es por rebose de $1,40 \text{ m}^3/\text{s}$, a través de un aliviadero con 150 m de longitud. El diseño de descarga máxima del aliviadero es $8,30 \text{ m}^3/\text{s}$ y cuenta con un conducto de descarga de 111 m de longitud ubicado a 22,70 m de profundidad a partir de la corona con una capacidad de descarga mínima de $3 \text{ m}^3/\text{s}$.

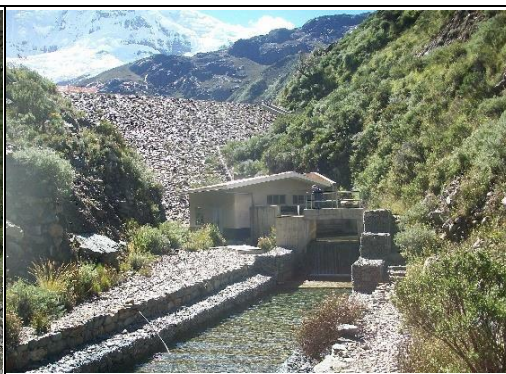
Fotografía N° 18.- Vista de la caseta de válvulas del conducto de descarga y la Cámara de Impacto.

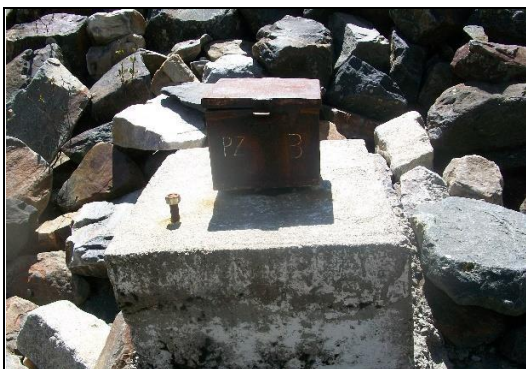
Fotografía N° 19.- Cabezal del piezómetro tipo Casagrande que se ubica en el talud aguas abajo de la presa.

La presa cuenta con 4 piezómetros tipo Casagrande, 5 hitos topográficos desde donde se realiza el control de nivelación o asentamiento, 3 puntos de alineamiento para el control de desfase de la presa. En la parte baja de la presa hay un vertedero para medir el caudal de salida de aguas de filtración donde se midió un caudal de $0,01 \text{ m}^3/\text{s}$ (ver cuadro N° 02).

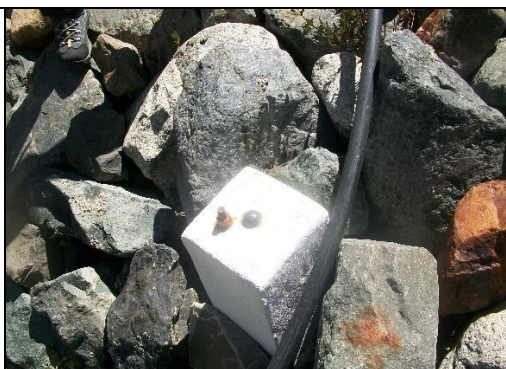
Fotografía N° 20.- Punto de nivelación o asentamiento, ubicado en el talud aguas abajo de la presa.

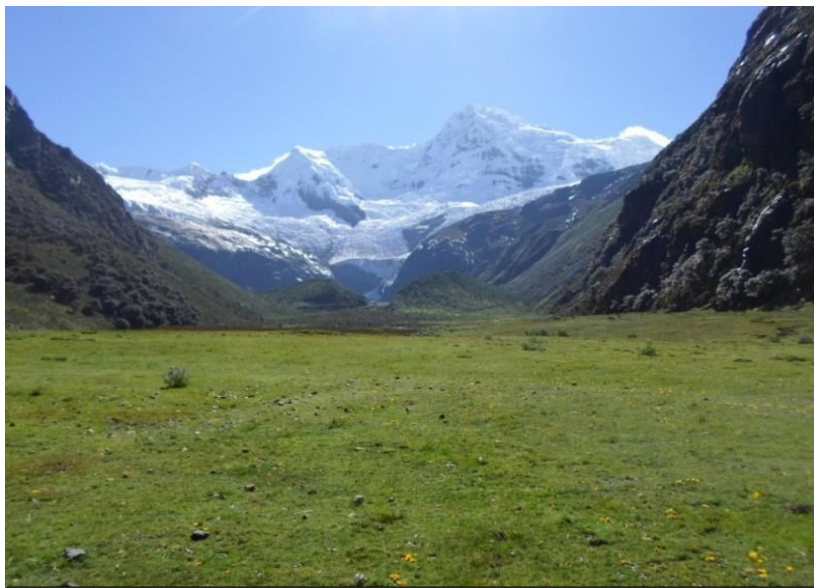
Fotografía N° 21.- Vista panorámica de la quebrada Pariac, resaltando importantes ecosistemas cerca de la laguna Rajucolta.

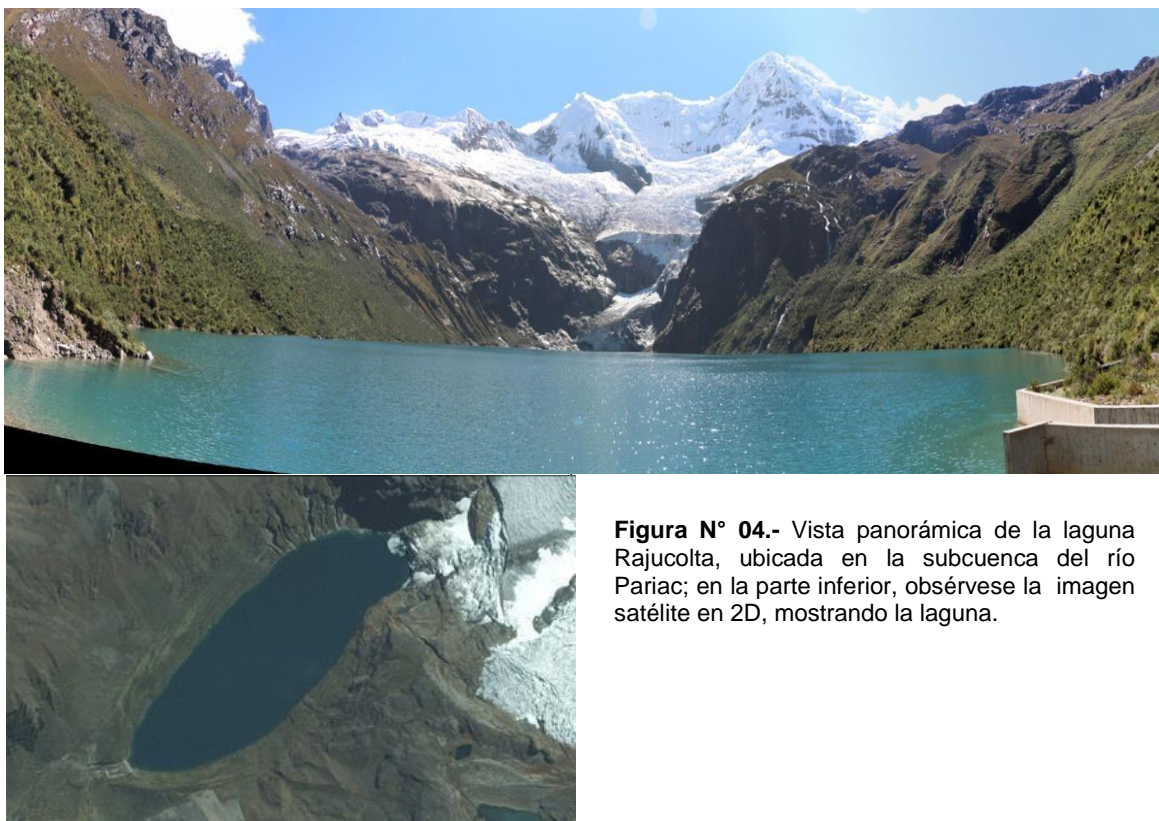
Figura N° 04.- Vista panorámica de la laguna Rajucolta, ubicada en la subcuenca del río Pariac; en la parte inferior, obsérvese la imagen satélite en 2D, mostrando la laguna.

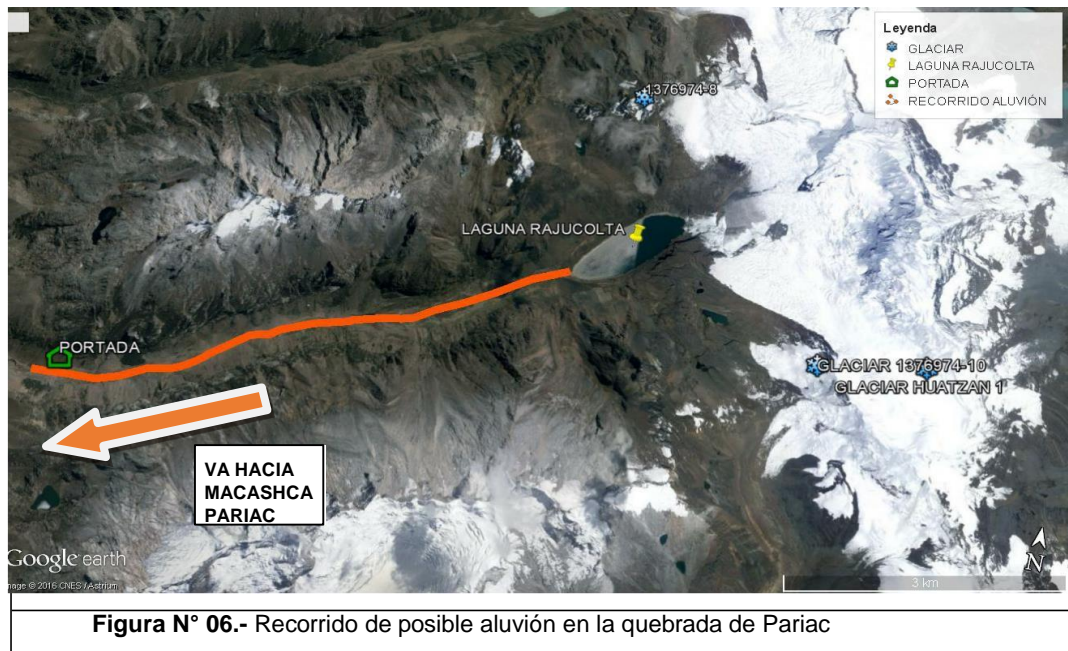
Los desprendimientos observados al fondo de la laguna, son pequeños, que no generan olas de gran altura que podría desbordar la presa, pero la caída considerable de una avalancha originaría un desborde del embalse de la laguna Rajucolta, que implicaría un aluvión, el cual recorrería por toda la quebrada del río Pariac, primero llegaría el flujo de escombros al C.P. de Macashca y luego al pueblo de Pariac y finalmente al río Santa (ver figura N° 06)
