INFORME TÉCNICO N°016-2018-INAIGEM/DIG-SDRAG

*EVALUACIÓN DEL ESTADO ACTUAL DE LAS OBRAS DE SEGURIDAD Y
ENTORNO DE LA LAGUNA*

AKILLPO

Huaraz, octubre de 2018

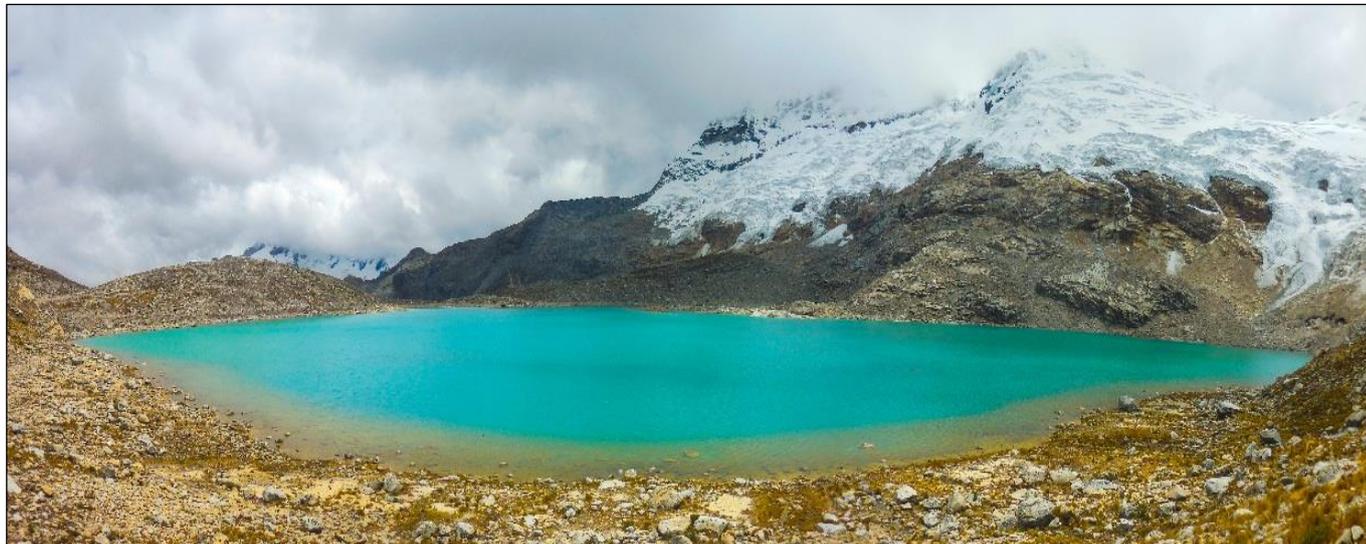
Fotografía N° 01: Vista Panorámica de la Laguna Akillpo

Esta laguna se localiza a una altitud de 4 703,65 m s.n.m. y se sitúa al pie de los nevados Tocllaraju y Akillpo Sur, en la cabecera de la quebrada Yuracyacu, al este de la ciudad de Carhuaz, distrito de Marcará, provincia de Carhuaz; hidrográficamente pertenece a la Subcuenca del río Marcará, cuenca del río Santa, cordillera Blanca, cuyo espacio constituye un amplio valle interandino; el relieve topográfico es ondulado y muy accidentado, con zonas de pendiente moderada. Ver Fotografía N°01.

irregular y está constituida en sus flancos izquierdo y derecho además de la zona frontal, por depósitos glaciares, y roca maciza en la zona posterior.

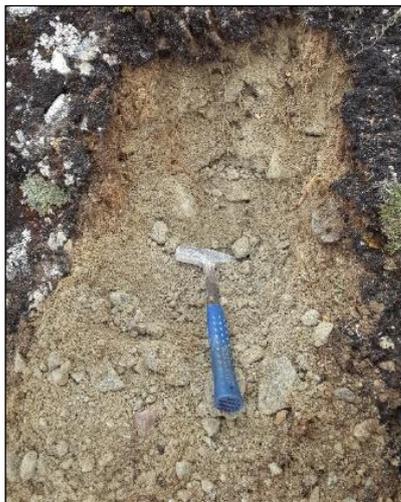
Fotografía N° 04: Punto de Muestreo de Suelos en Morrena Lateral Derecha

La caracterización de las muestras obtenidas, denotan que los depósitos glaciáricos de la laguna Akillpo, están compuestos por material grueso, arenas limosas con presencia de bloques; existiendo una baja cohesión entre sus partículas, por tanto, suelos altamente compresibles de baja capacidad de soporte, sujeto a fenómenos de colapso y licuación.

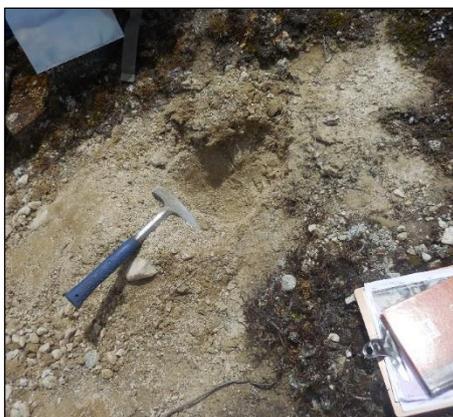
Fotografía N° 07, Punto de Muestreo de Suelos en Morrena Lateral Izquierda

Se identifica un talud elevado, de mayor ángulo de inclinación (Ángulo aprox. = 35° a 45°), compuesto por fragmentos de roca en matriz de arena limosa, de compacidad de media a alta; con escasa cobertura vegetal. (Ver Fotografías N° 05, 06 y 07).

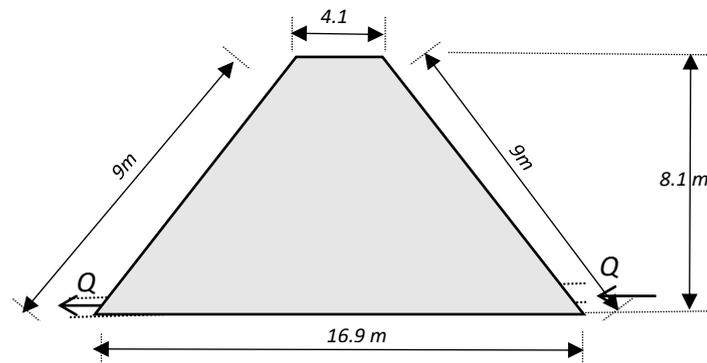
Figura N° 04. Sección de la Presa de Tierra.

De acuerdo a información referencial, la presa estaría constituida por un núcleo de material arcilloso compactado, y los paramentos aguas arriba y abajo impermeabilizados con mampostería de piedra, al igual que la corona. La presa tiene una altura de 8,1 m, y su estado de conservación es regular, presentando únicamente algunas fisuras y desprendimiento de rocas de los taludes adyacentes a la estructura. (Ver Fotografía N.° 12 y Figuras N° 04 y 05).

Es de precisar que, el cuerpo de la presa, presenta deterioros menores como desprendimiento del revestimiento de emboquillado de piedra, lo cual debe ser atendido a corto plazo, a fin de evitar la progresión de los mismos.
