### **INFORME TÉCNICO N°020-2018-INAIGEM/DIG-SDRAG**

*INFORME DE EVALUACIÓN DEL ESTADO ACTUAL DE LAS OBRAS DE  
SEGURIDAD Y ENTORNO DE LA LAGUNA*

## **LEJIACOCHA**

**Huaraz, octubre de 2018**

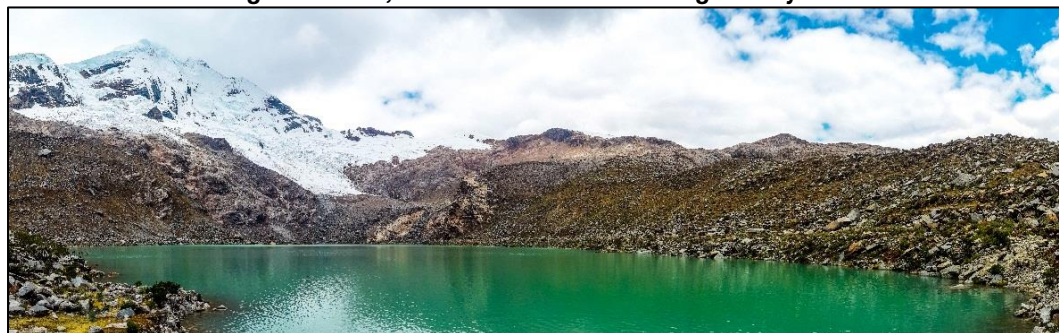
**Fotografía N.º 01, Vista Panorámica de la Laguna Lejiacocha**

Esta laguna se localiza a una altitud de 4 607 m s.n.m. se sitúa al pie del nevado Copa, en la cabecera de la quebrada Lejiamayó, al este de la ciudad de Carhuaz, distrito de Marcará, provincia de Carhuaz; hidrográficamente pertenece a la Subcuenca del río Marcará, cuenca del río Santa, cordillera Blanca, cuyo espacio constituye un amplio valle interandino; el relieve topográfico es ondulado y muy accidentado, con zonas de pendiente moderada. Ver fotografía N.º 01.

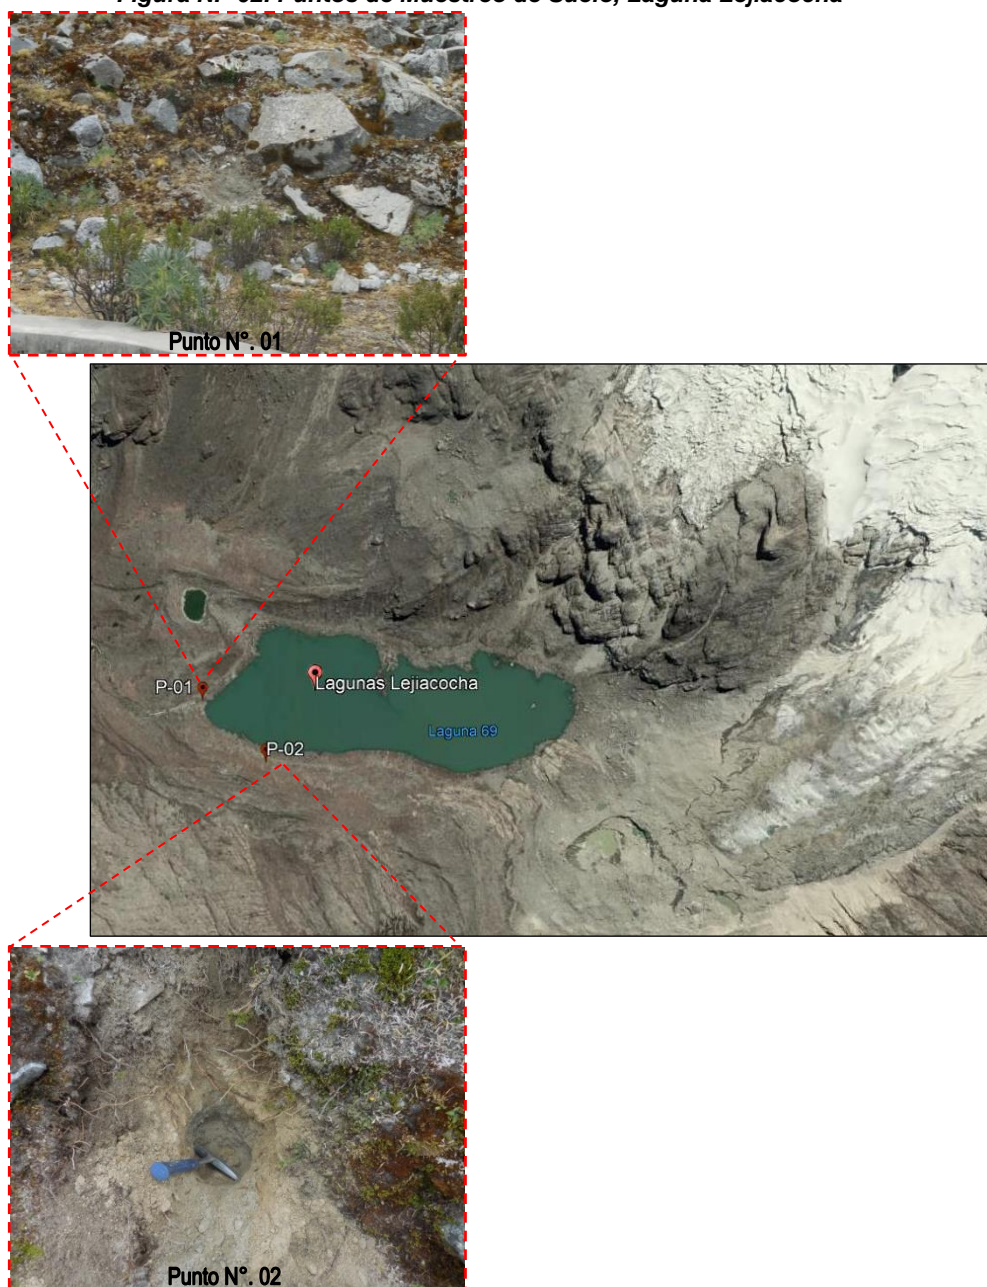
**Figura N.º 02. Puntos de Muestreo de Suelo, Laguna Lejiacocha**

La caracterización de las muestras obtenidas, denotan que los depósitos glaciáricos de la laguna Lejiacocha, están compuestos por material grueso, arenas limosas con presencia de bloques; existiendo una baja cohesión entre sus partículas, por tanto, suelos altamente compresibles y de baja capacidad de soporte, sujeto a fenómenos de colapso y licuación.

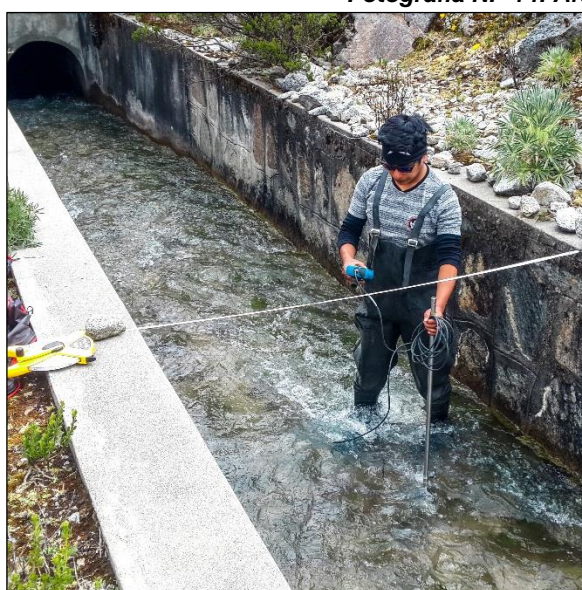
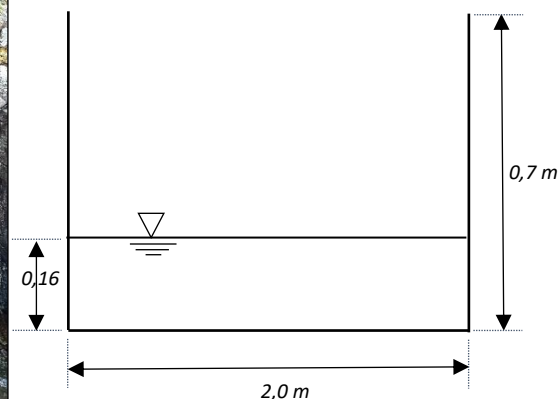
Fotografía N.º 14: Aforo de Caudal

La laguna Lejiacocha es alimentada por precipitación y fusión glaciár; descargándose por rebose, mediante un canal revestido de concreto, con un caudal estimado por el método de correntómetro, en 165 Lt/seg (01 de octubre de 2018; Ver fotografía N.º 14.
