**Informe Técnico N° A7087**

# EVALUACIÓN DE LA CALIDAD AMBIENTAL DEL SISTEMA DE AGUA POTABLE DEL CENTRO POBLADO DE SHUCSHUYACU

Región San Martín  
Provincia Moyobamba  
Distrito Jepelacio

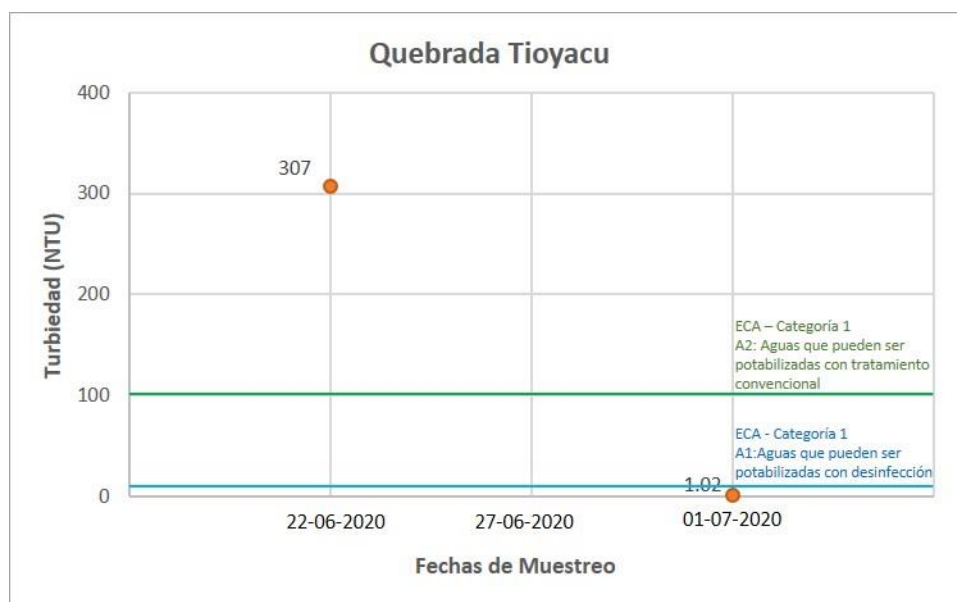
Se recomienda monitorear por periodos prolongados el parámetro de turbiedad y conductividad eléctrica, acompañado de una muestra química considerando los eventos del ciclo hidrológico; en el grafico se muestran los límites establecidos por el ECA-Agua para el parámetro de turbiedad; de los resultados fisicoquímicos se observa que la muestra del 01-07-2020 la turbiedad es de 1.02NTU la cual está dentro de lo establecido por la norma pero puede ser a consecuencia de un evento hidrológico o la dirección y mezcla de flujos superficiales y subterráneos, figura 6.

Figura 6: Límites establecidos para turbiedad según el ECA – Agua.

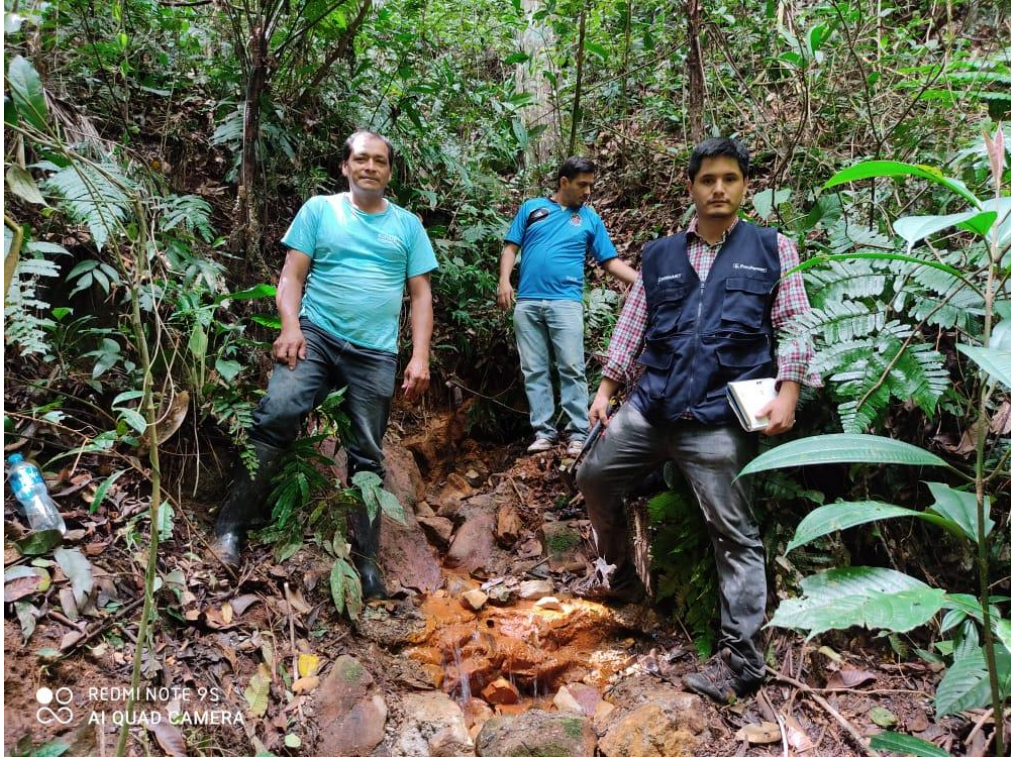
Los afloramientos rocosos observados en las inmediaciones del manantial corresponden a areniscas ferruginosas de la Formación Cushabatay. Se les denomina ferruginosas por el alto contenido de óxidos en su composición, que le dan un color anaranjado característico (fotografías 7 y 8).

Fotografía 7. Autoridades locales con personal de INGEMMET, en el manantial que da origen a la quebrada Tioyacu Margen Derecha.

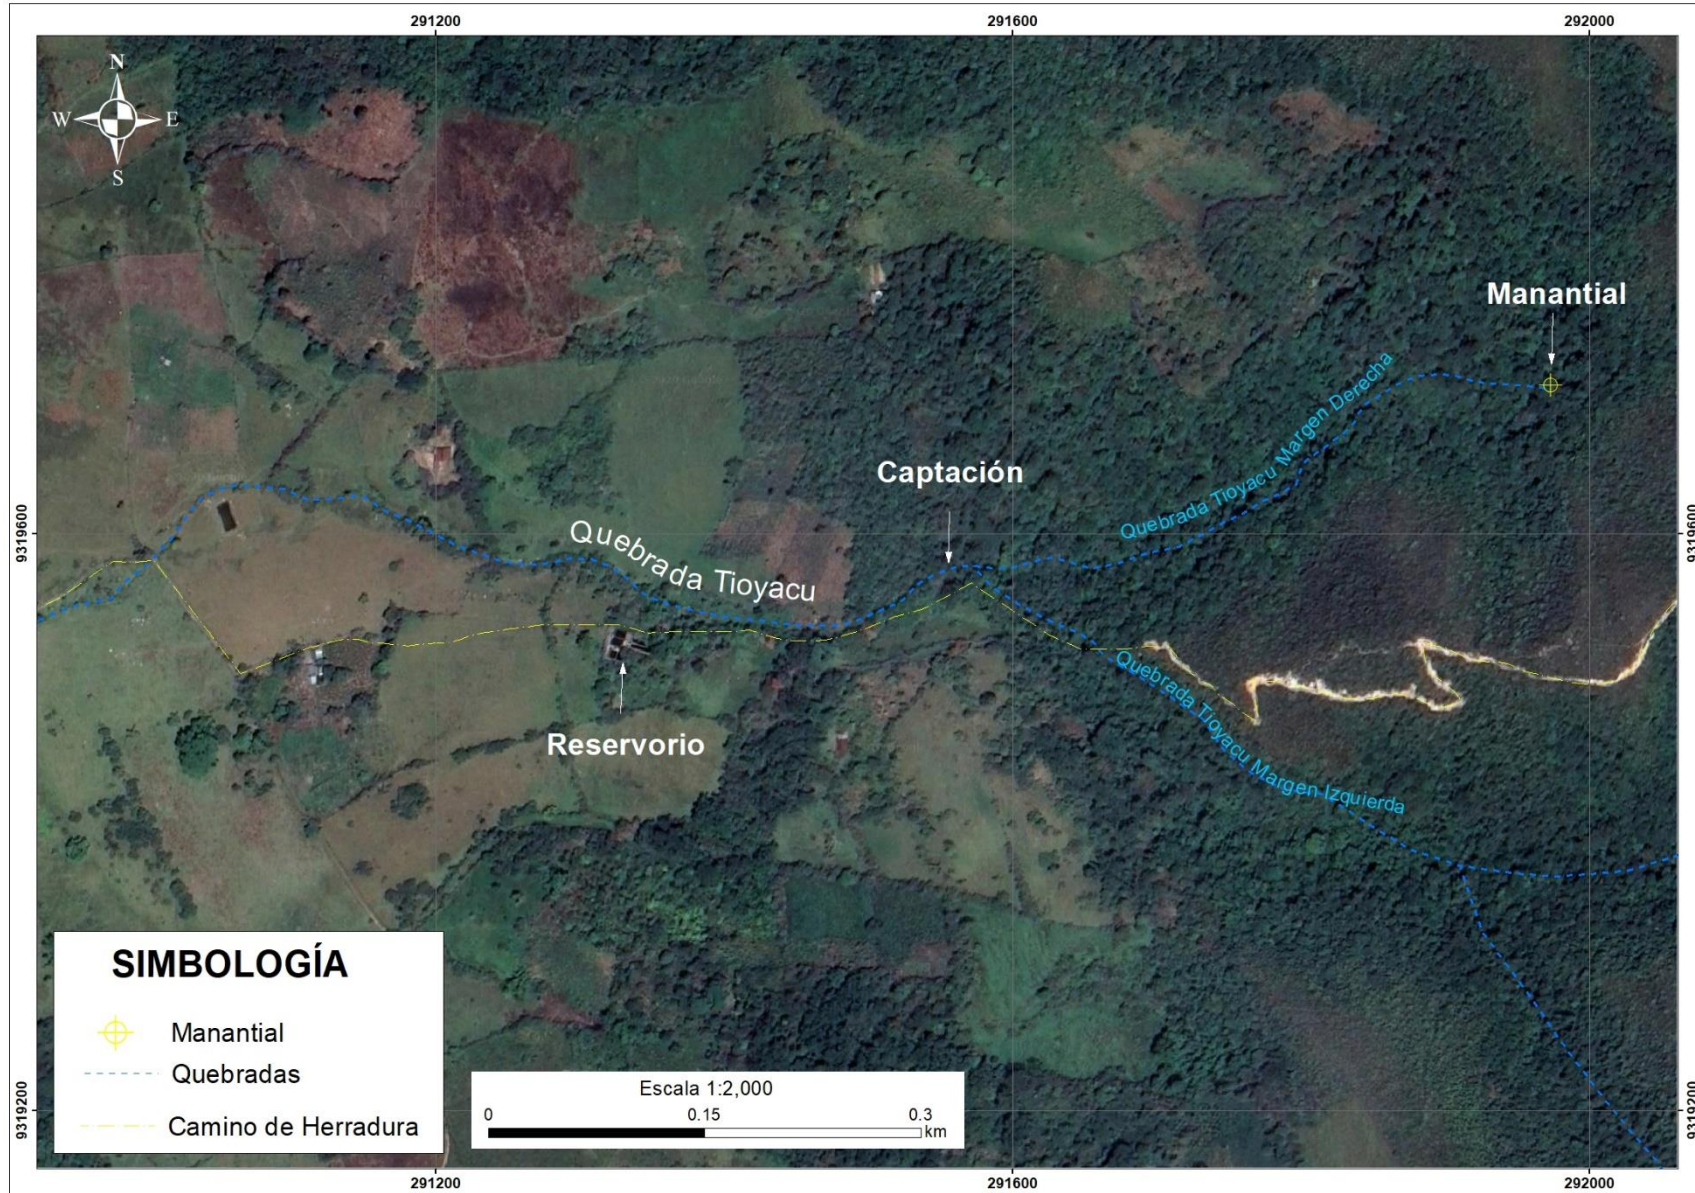
Una de las descargas de este acuífero fisurado, es el manantial ubicado en las coordenadas N9319703; E291973 y a una altitud de 1200 m s.n.m., que da origen a la quebrada Tioyacu Margen Derecha y cuyas aguas son captadas para abastecer el sistema de agua potable del C.P. de Shucshuyacu (figura 7).

Figura 7: Vista en planta de la ubicación de las componentes hidráulicas del sistema de agua potable del C.P Shuchshuyacu.
