**Informe Técnico N° A7130**

# EVALUACIÓN DE PELIGROS GEOLÓGICOS POR MOVIMIENTOS EN MASA EN EL ÁREA URBANA DE MONTERO, SECTOR LOJA Y LAS QUEBRADAS JUAN PABLO II, LA ESPERANZA Y MARMAS

Región Piura  
Provincia Ayabaca  
Distrito Montero

MARZO  
2021

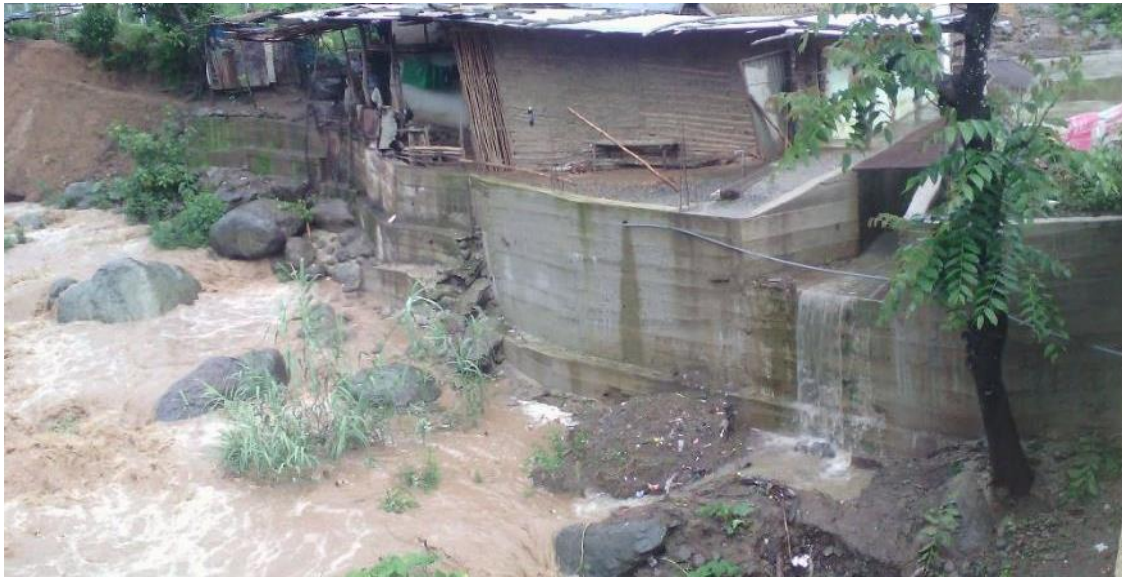
Son afloramientos de lavas basálticas y andesitas basálticas muy fracturadas y meteorizadas con estructuras amigdalares, interestratificado con niveles brechosos. Esta litología se distribuye al sureste y este de centro urbano del distrito de Montero y se proyecta muy cerca al área urbana del distrito de Jililí (fotografía 01).

**Fotografía 01.** Andesitas sobre las que se asientan los muros de contención en la margen derecha de la quebrada Marmas, coordenadas: 9488136N, 630465E.

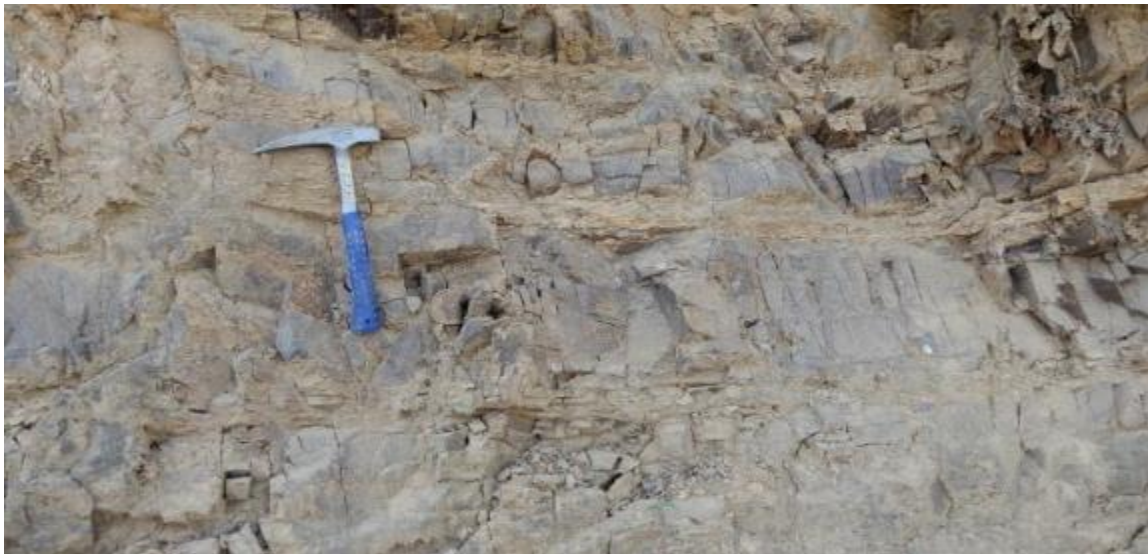
Las secuencias sedimentarias La Bocana Miembro Medio afloran en las inmediaciones del área urbana de Montero, están conformadas por calizas lodolíticas, margas grises oscuras laminadas, intercaladas con calizas color gris en estratos delgados y algunos niveles tobáceos. Estas rocas se encuentran fuertemente fracturadas e intensamente meteorizadas, con presencia de humedad (fotografía 02).

**Fotografía 02.** Secuencia de calizas lodolíticas y margas en el cerro El Monterino, toma de muestra en las coordenadas 9488321N y 629489E.

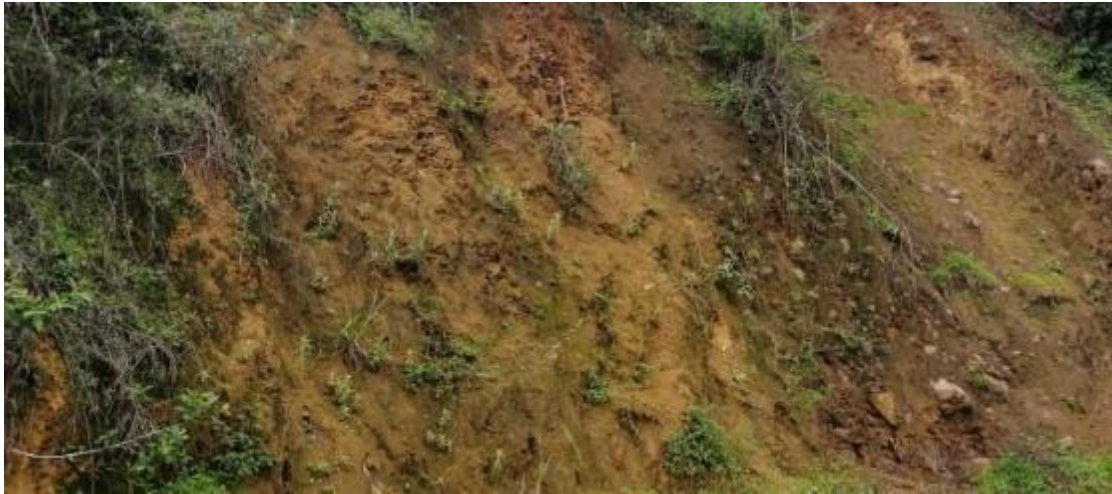
Están constituidos por clastos, gravas, arenas y limos. Los clastos son de diferentes tamaños, subredondeados, con una matriz limo-arcillosa, intercalados con niveles arenosos, secuencias poco compactas y muy húmedas. Esta cobertura tiene espesores variables y se distribuye a ambas márgenes de la quebrada Marmas (fotografía 03).

**Fotografía 03.** Materiales aluviales ubicados en las coordenadas 9488239N y 629407E.

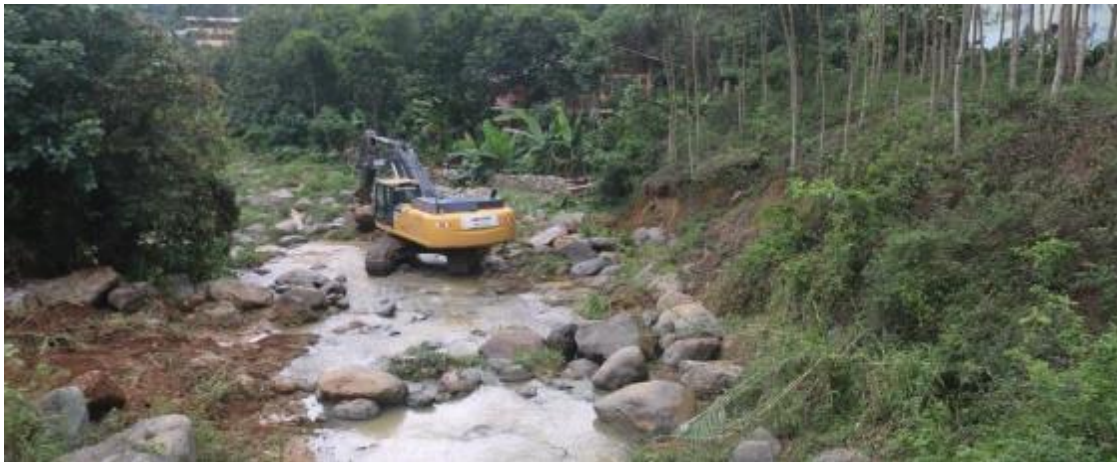
Están constituidos por clastos y gravas subredondeadas con arenas gruesas. Estos materiales están distribuidos a lo largo del cauce de la quebrada Marmas, tiene aportantes de materiales finos como limos y arcillas que provienen desde las laderas y que son transportados por la escorrentía en temporada de lluvias. Esta cobertura tiene espesores variables y se distribuye a ambas márgenes de la quebrada Marmas (fotografía 04).

**Fotografía 04.** Clastos y gravas en el cauce de la quebrada Marmas, coordenadas 9488894N y 630779E.

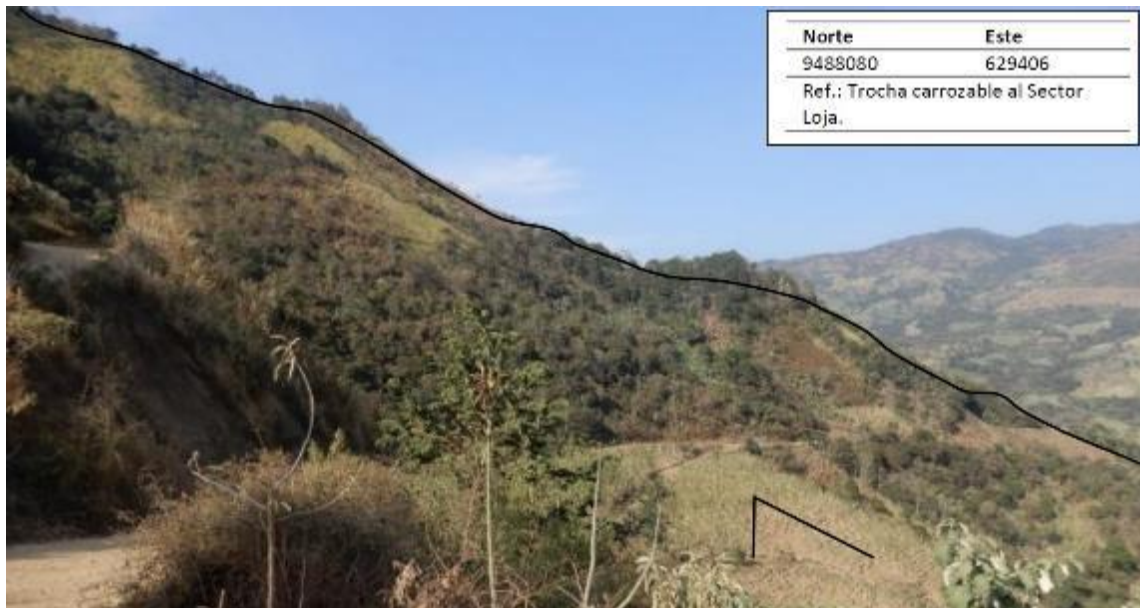
**Subunidad de montaña en roca volcánico-sedimentaria (RM-rvs):** Están conformadas por rocas volcánicas y sedimentarias, ubicadas al oeste y noroeste del área urbana de Montero y forma las partes altas de la zona de estudio desde donde descienden quebradas que llegan hasta la parte baja de las viviendas (figura 06).

**Figura 06.** Montaña ubicada al noroeste del área urbana de Montero, sobre estas laderas se ubica el sector Loja.

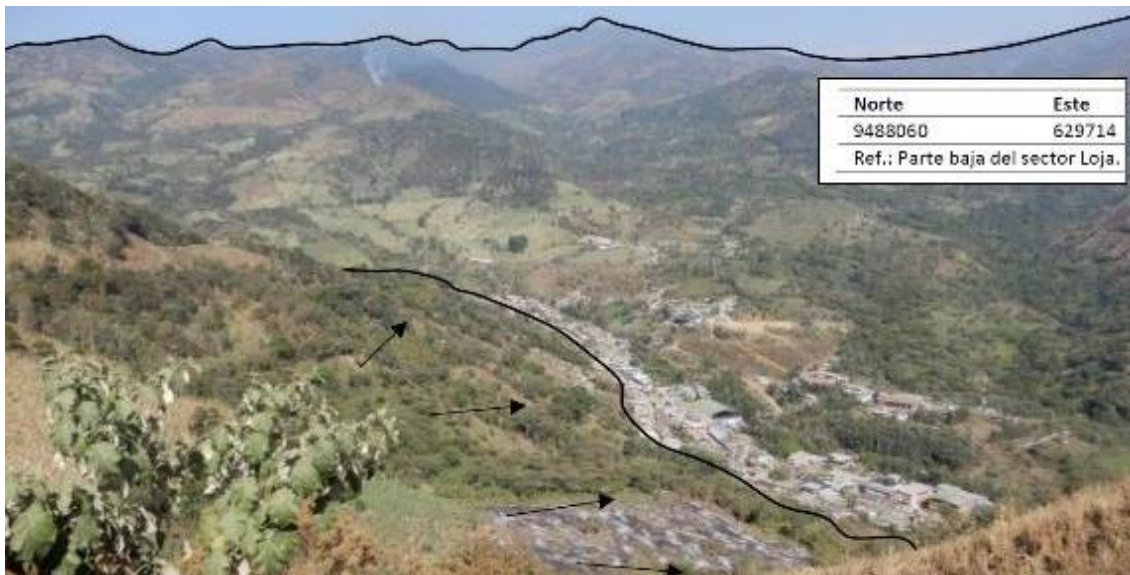
**Subunidad de vertiente o piedemonte coluvio deluvial (V-cd):** Están conformadas por acumulaciones o depósitos de ladera, originados por procesos de movimientos en masa de tipo deslizamientos, derrumbes, avalanchas o movimientos complejos. Esta unidad se distribuye en gran parte del área urbana del distrito de Montero y sobre el cual se asientan gran parte de las viviendas e infraestructura de la zona (figura 07).

**Figura 07.** Vista panorámica del piedemonte coluvio deluvial en el distrito de Montero.

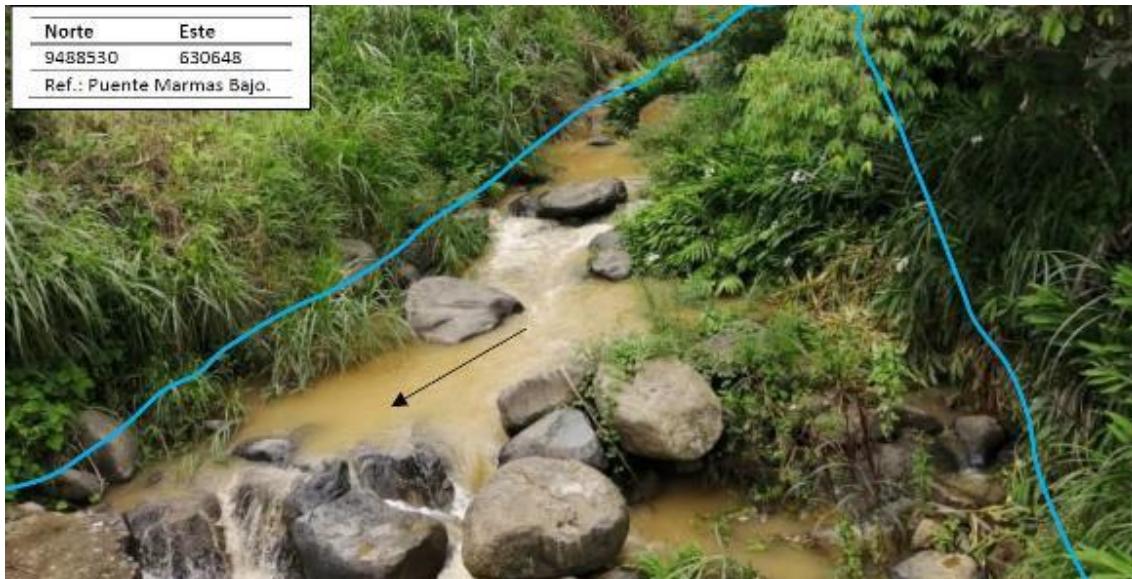
**Subunidad de cauce de río (R):** Está unidad corresponde al cauce y lecho de la quebrada principal de la zona de estudio y que es la principal recolectora del drenaje fluvial. La quebrada Marmas cruza la zona de noreste a suroeste, los materiales que transporta están conformados por clastos, gravas y arenas gruesas recorriendo un total de 2.5 km dentro del área de evaluación (figura 08).

**Figura 08.** Cauce de la quebrada Marmas con bloques de hasta 1 m de diámetro.

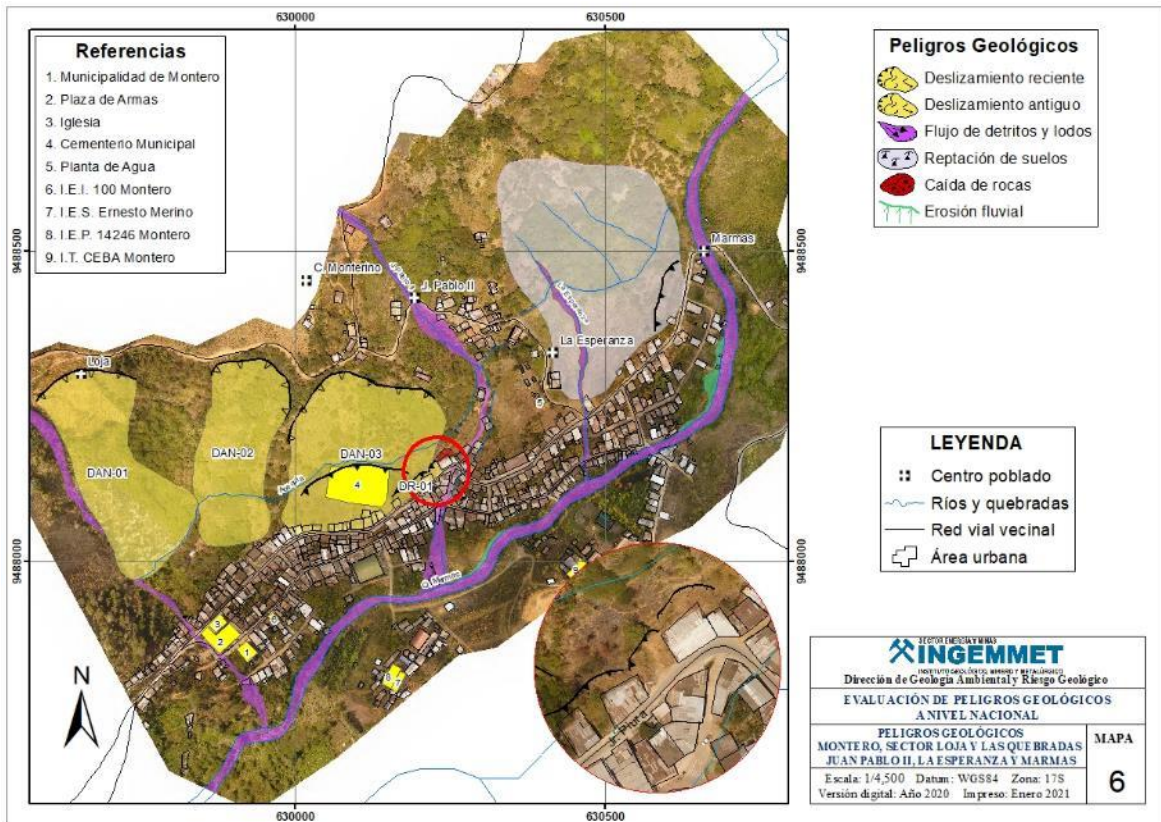
Figura 29. Peligros geológicos del área urbana del distrito de Montero.

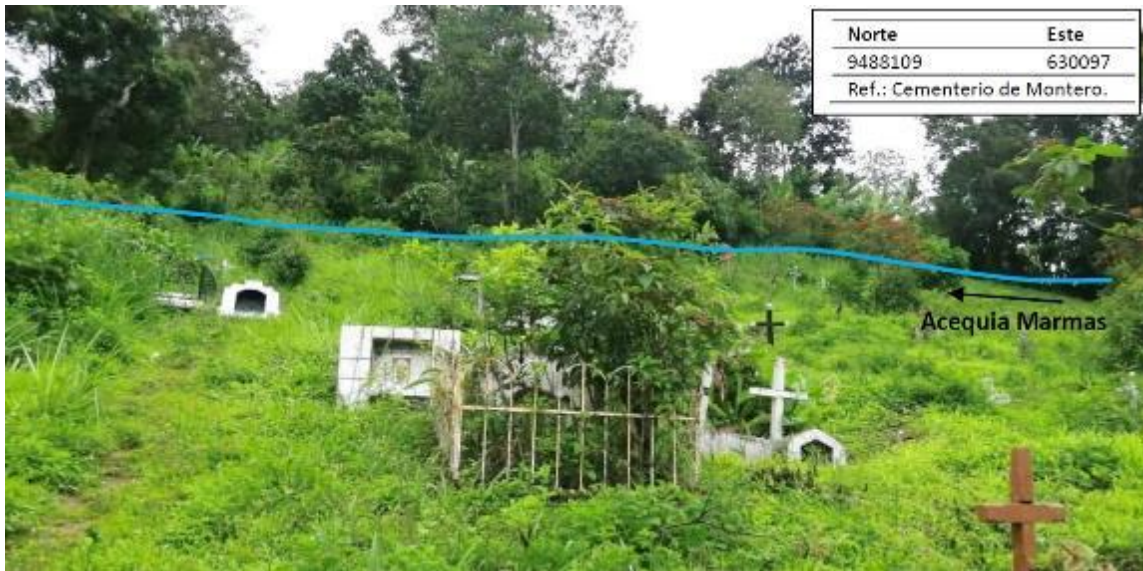
El cementerio de Montero se ubica en el Jr. Piura altura del Jr. Marco Pasache, se ubica sobre una ladera con pendientes muy fuertes ( $25^\circ$  -  $45^\circ$ ), los materiales cartografiados y descritos en el ítem de geología tienen características geomecánicas muy pobres. Los suelos o materiales aluviales distribuidos en las laderas se encuentran saturados o medianamente húmedos, tienen poca compactación y son susceptibles a la erosión (figura 36).

**Figura 36.** Cementerio del área urbana de Montero.

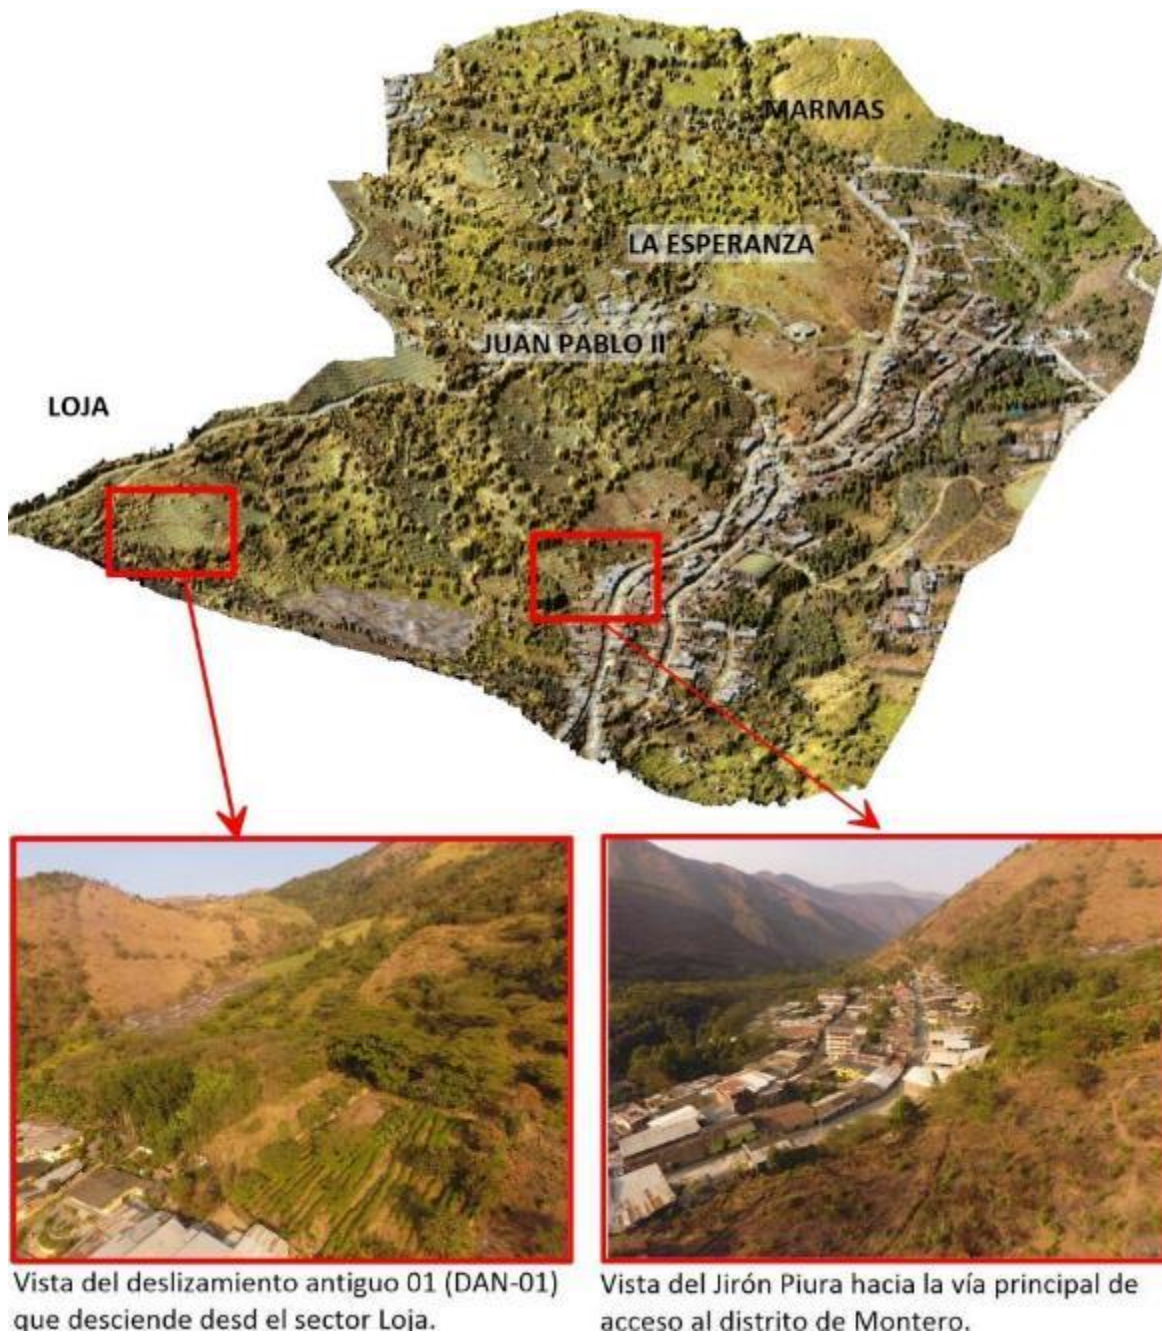
Los escarpes de los deslizamientos se ubican al norte y noroeste del área urbana del distrito de Montero, afectan a terrenos de cultivo, trochas carrozables y a viviendas ubicadas en las laderas próximas a la zona. Estos movimientos en masa antiguos han modelado el piedemonte sobre el cual hoy se asienta el área urbana del distrito de Montero (figuras 10 y 11) y Anexo 01 (figura 39).

- La escarpa del deslizamiento de forma alargada y semicircular, inicia en la cota 1241 m s.n.m., y se desplaza hasta los 1116 m s.n.m.
- La longitud total del escarpe alcanza una longitud de 182 m, con un desnivel entre el escarpe y el pie de 125 m.
- El área afectada: 4.2 ha.
- La superficie de falla es rotacional.
- El salto de falla principal mide 1 m a 5 m.
- Largo y ancho del deslizamiento: 335 m y 113 m.
- Volumen desplazado: 42511 m<sup>3</sup>.
- No se muestran evidencias de procesos retrogresivos.

**Figura 39.** Vista del deslizamiento antiguo DAN-01.

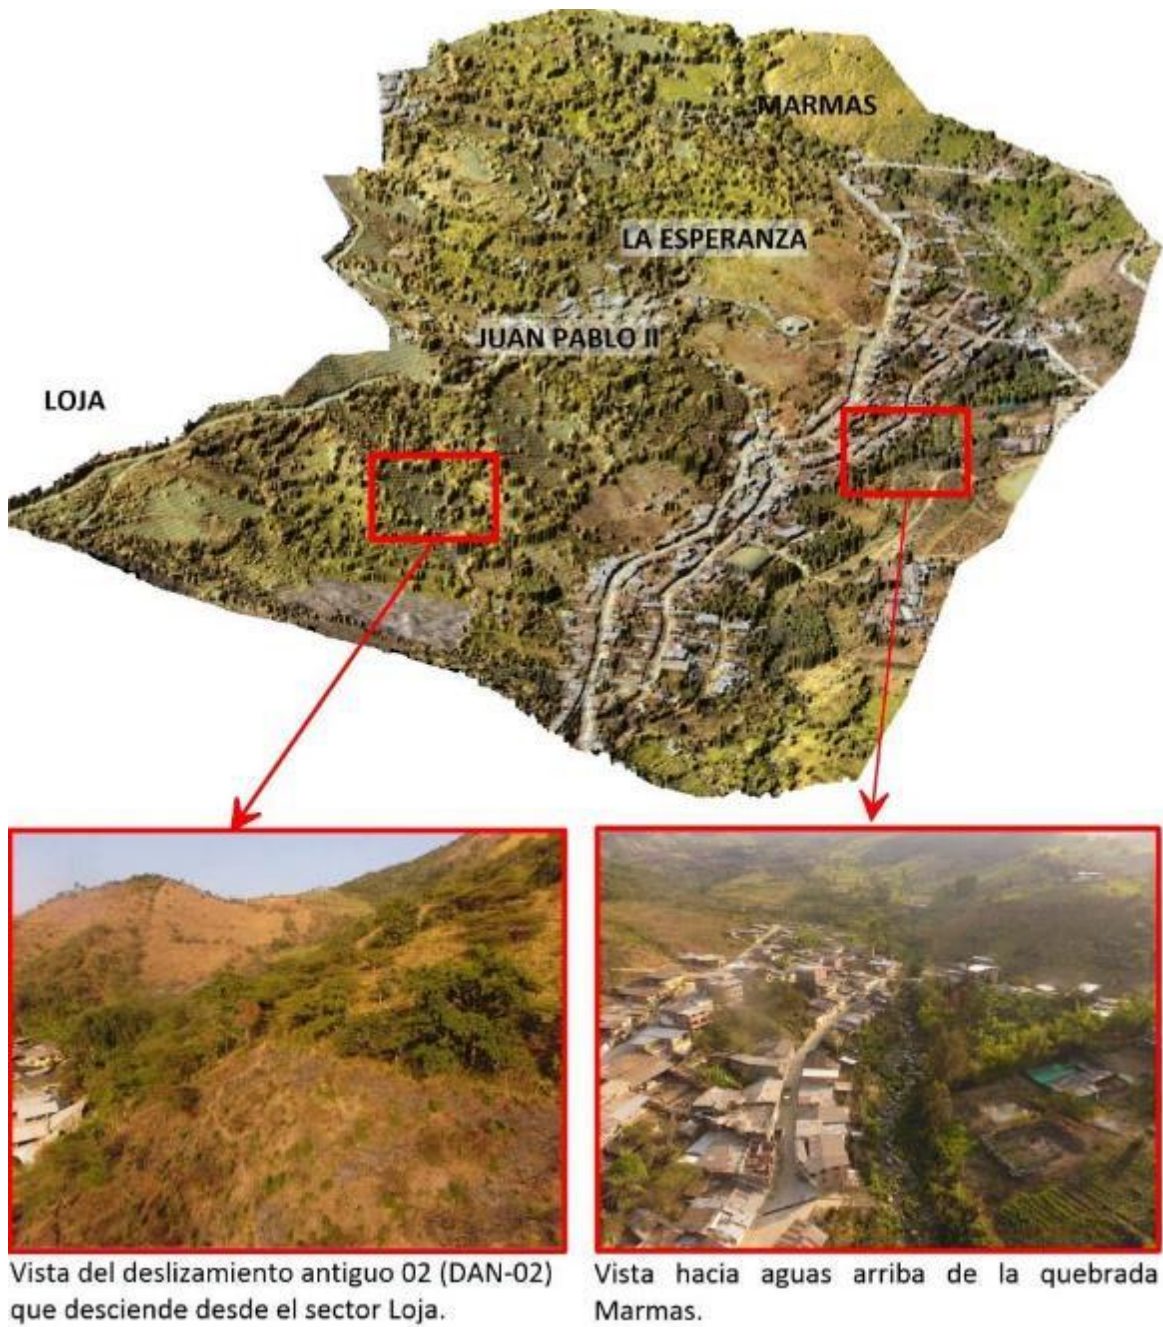
Se ubica a 470 m al norte y noreste del área urbana de Montero, afectó principalmente terrenos de cultivos y 04 viviendas ubicadas en la parte baja próximas al deslizamiento (figura 13) y Anexo 01 (figura 40).

- La escarpa del deslizamiento de forma irregular, se encuentra muy próxima a la trocha carrozable Montero-Loja-Marmas Bajo en la cota 1207 m s.n.m., y se desplaza hasta los 1087 m s.n.m.
- El escarpe alcanza una longitud total de 213 m, el desnivel entre el escarpe y el pie de 120 m.
- El área afectada: 3.4 ha.
- El salto de falla principal mide 0.50 m a 2 m.
- Largo y ancho del deslizamiento de la zona afectada: 305 m y 117 m.
- Volumen desplazado: 34 391 m<sup>3</sup>.

**Figura 40.** Vista del deslizamiento antiguo DAN-02 y la quebrada Marmas.

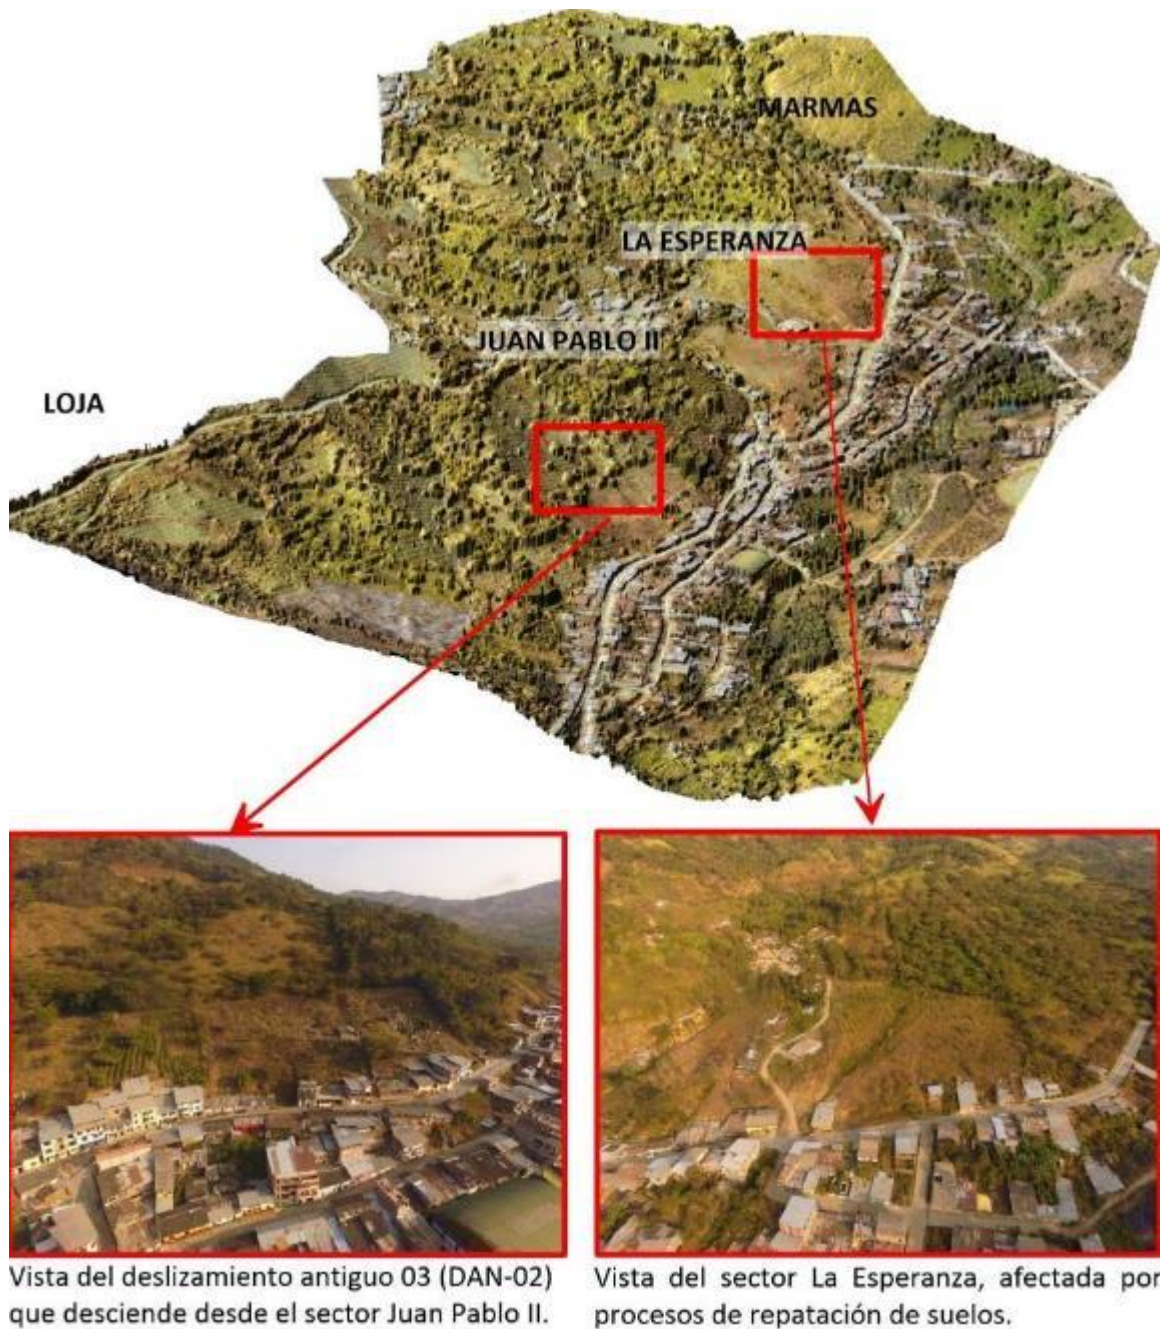
Se ubica a pocos metros del área urbana de Montero, afectó principalmente terrenos de cultivos y 15 viviendas ubicadas en la parte baja próximas al deslizamiento (figura 15) y Anexo 01 (figura 41).

- La escarpa del deslizamiento de forma irregular, se encuentra próxima a la trocha carrozable Montero-Marmas Bajo en la cota 1202 m s.n.m., y se desplaza hasta los 1081 m s.n.m.
- El escarpe alcanza una longitud total de 314 m, el desnivel entre el escarpe y el pie de 121 m.
- El área afectada: 5 ha.
- El salto de falla principal mide 1 m a 2 m.
- Largo y ancho del deslizamiento de la zona afectada: 253 m y 315 m.
- Volumen desplazado: 75 111 m<sup>3</sup>.

**Figura 41.** Vista del deslizamiento antiguo DAN 03 y la zona de reptación.
