**Informe Técnico N° A7101**

# EVALUACIÓN DE PELIGROS GEOLÓGICOS DEL ASENTAMIENTO HUMANO ARAHUAY

Región Cusco  
Provincia Calca  
Distrito Santiago

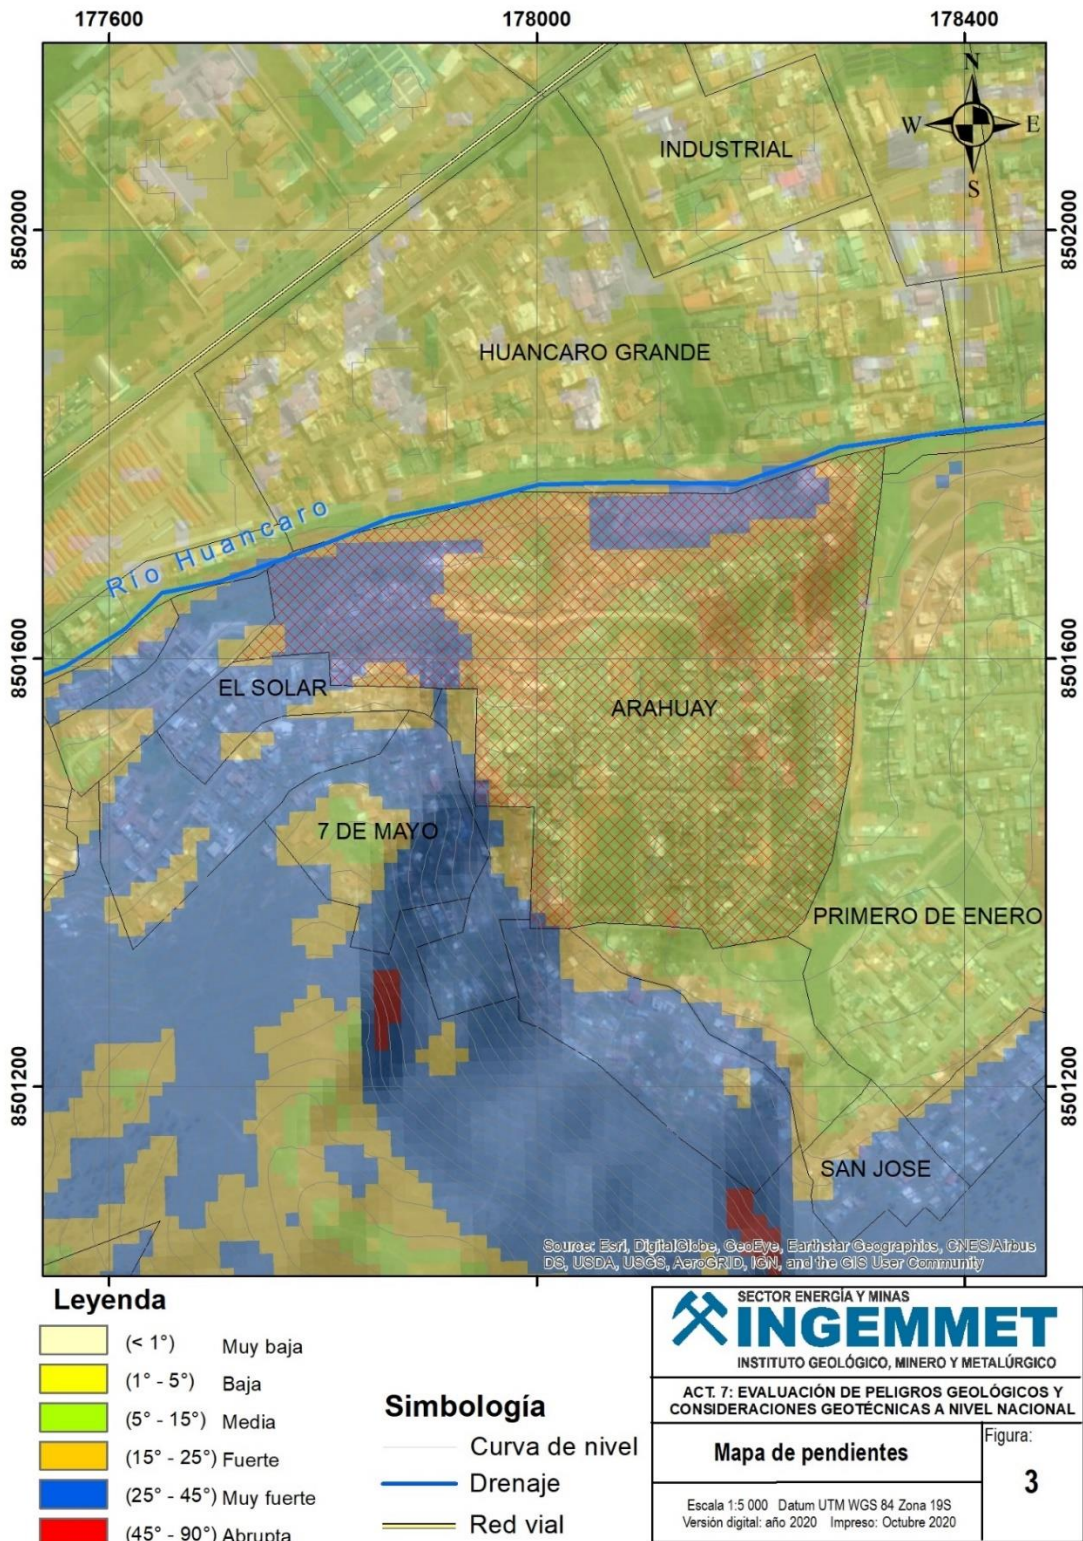
En la zona inspeccionada los rangos de pendientes del terreno varían entre media ( $5^{\circ}$  -  $15^{\circ}$ ) a muy fuerte ( $25^{\circ}$ -  $45^{\circ}$ ), en la zona del deslizamiento se aprecia un talud de aproximadamente 40 m de altura con una pendiente muy fuerte y cambia abruptamente a pendiente media (figura 4).

Figura 04. Mapa de pendientes del sector evaluado.

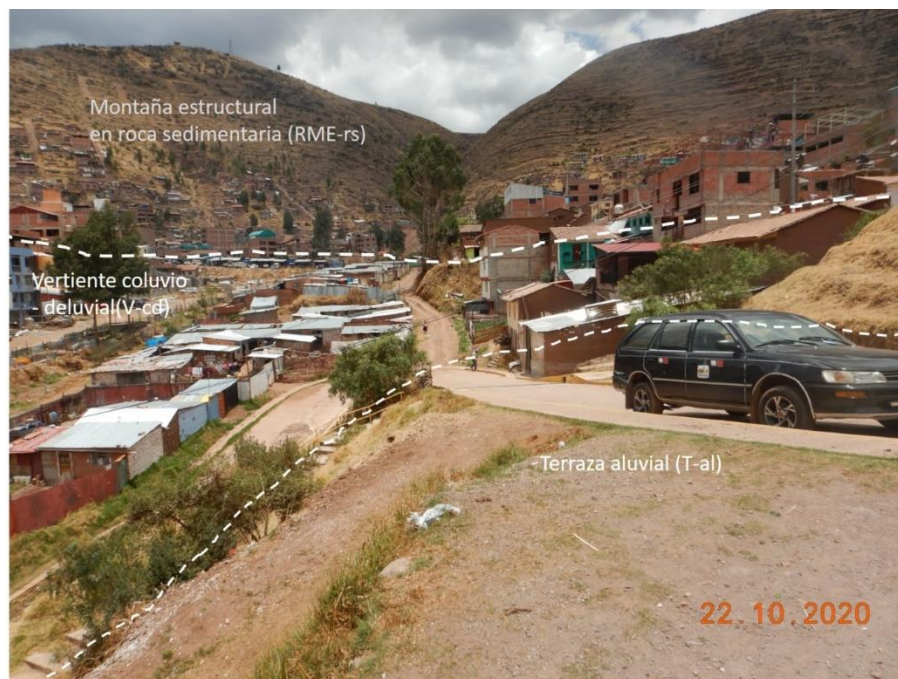
**Figura 05.** Vista tomada en coordenadas UTM (GWS184-Zona 19s) E 178248; N 8501668. Se aprecia la vertiente o piedemonte coluvio – deluvial y al fondo la montaña estructural en roca sedimentaria compuesta por la Formación Kayra.

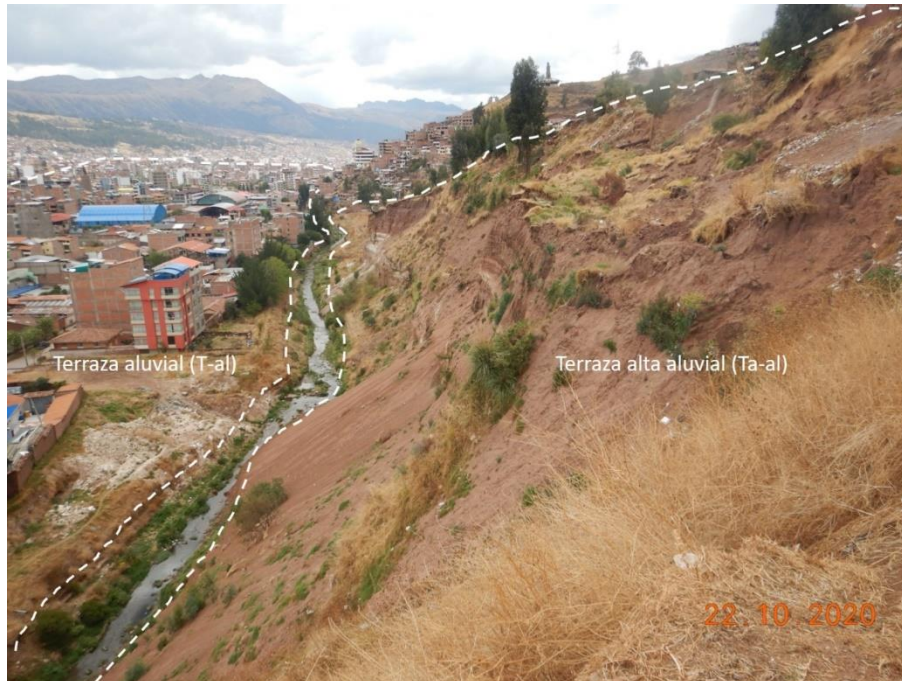
**Figura 06.** Vista tomada en coordenadas UTM (GWS184-Zona 19s) E 178083; N 8501699. Se aprecia la terraza aluvial (T-al) en la margen izquierda del río Huancaro y la terraza alta aluvial (Ta-al) compuesta por depósitos de la Formación San Sebastián en la margen derecha del río.
