**INFORME TÉCNICO**

**INSPECCIÓN TÉCNICA DE PELIGROS GEOLÓGICOS POR MOVIMIENTOS EN MASA**  
**PROVINCIA DE ANGARAES**  
Sectoros Lircay, Ocopa-Pongos, Antaparco y Huanchuy

**DIRECCIÓN DE GEOLOGÍA AMBIENTAL Y RIESGO GEOLÓGICO**

**LIMA - PERÚ**  
**Mayo - 2010**

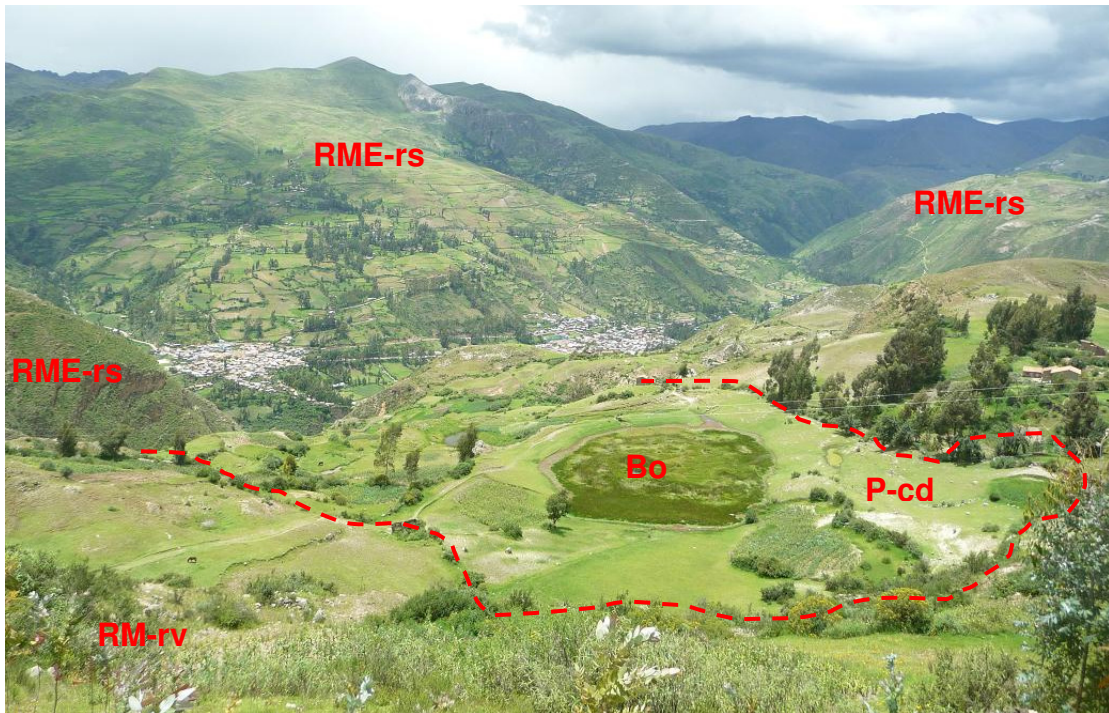
Terrenos planos cóncavos anegados (Foto N°1) con formaciones vegetales en un ambiente edáfico orgánico; con una condición hídrica de saturación permanente. Se localiza al sureste de Lircay, en la cima del cerro Huanupata, y en los sectores de Escalera Pata y Escalera Cucho (al Sur de Pongos).

**Foto N° 1:** Vista panorámica de la geomorfología Lircay. Relieve montañoso erosional-estructural en rocas sedimentarias (RME-rs), relieve montañoso en rocas volcánicas (RM-rv), piedemonte coluvio-deluviales (P-cd), bofedal (Bo).

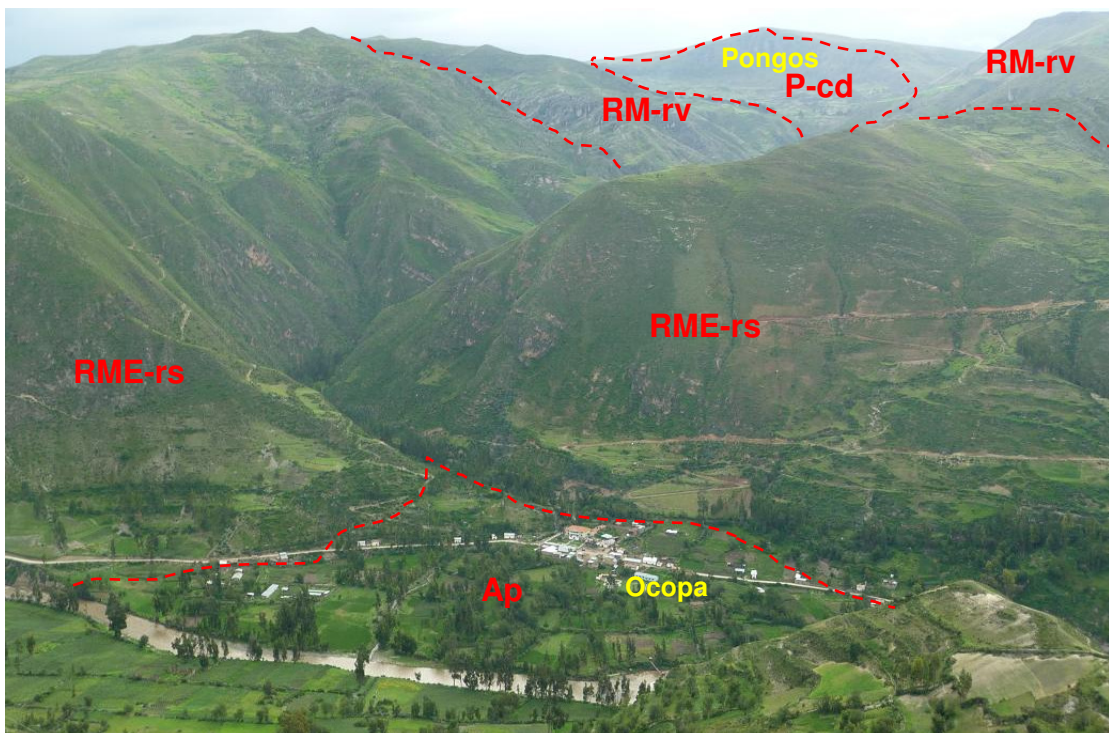
Se expone ampliamente al noroeste de Lircay, sectores de Allato, Pongos, Yanaco y en los cerros Japasa, Cocanaja (Foto N° 2) entre otros. Paisaje que muestra acumulaciones de materiales volcánicos del tipo de derrames lávicos, piroclásticos (tobas) o intercalaciones de ambos, pertenecientes a las Formaciones Julcani, Chahuarma.

Conos y abanicos con ligera pendiente hacia el valle, desde suave (2º) hasta moderadas (10º-15º), formados por acumulaciones en la desembocadura de quebradas o río tributarios. Están compuestos por depósitos de detritos clásticos de tamaños variados. Foto N° 2.

**Foto N° 2.** Vista panorámica de la geomorfología de Pongos – Ocopa. Relieve montañoso erosional-estructural en rocas sedimentarias (RME-rs), relieve montañoso en rocas volcánicas (RM-rv), piedemonte coluvio-deluvial (P-cd), abanico proluvial (Ap).

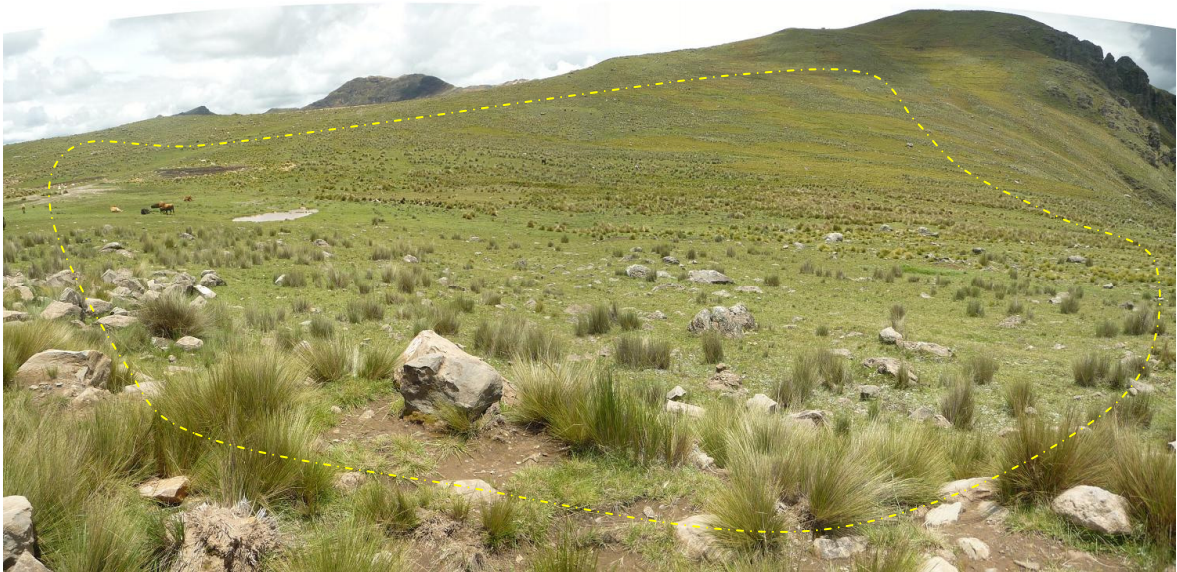
**Foto N° 14.** Vista panorámica de Ticranccapampa. Zona propuesta por los pobladores para reubicación de las viviendas de Pongos.

- Geológicamente los suelos afectados por el deslizamiento antiguo (226 ha), donde se encuentra asentada la población Pongos, no son recomendables para la construcción de viviendas.
- Desde el punto de vista geológico-geodinámico uno de los sectores propuesto para reubicar las viviendas de Pongos sería Ticranccapampa. Foto N° 14 y Figura N° 11.
- Para abastecer de agua al sector de Ticranccapampa (Sector propuesto para reubicar el poblado de Pongos) se debe realizar estudios de hidrológica.
- En el área afectada por el antiguo deslizamiento (226 ha) se debe construir un sistema de andenería rodeado de plantas nativas y puede ser usado para cultivos respetando la faja marginal de la quebrada Poncoshuayco.
- Para reducir el impacto de las filtraciones de agua, el riego de los terrenos de cultivo debe ser tecnificado.

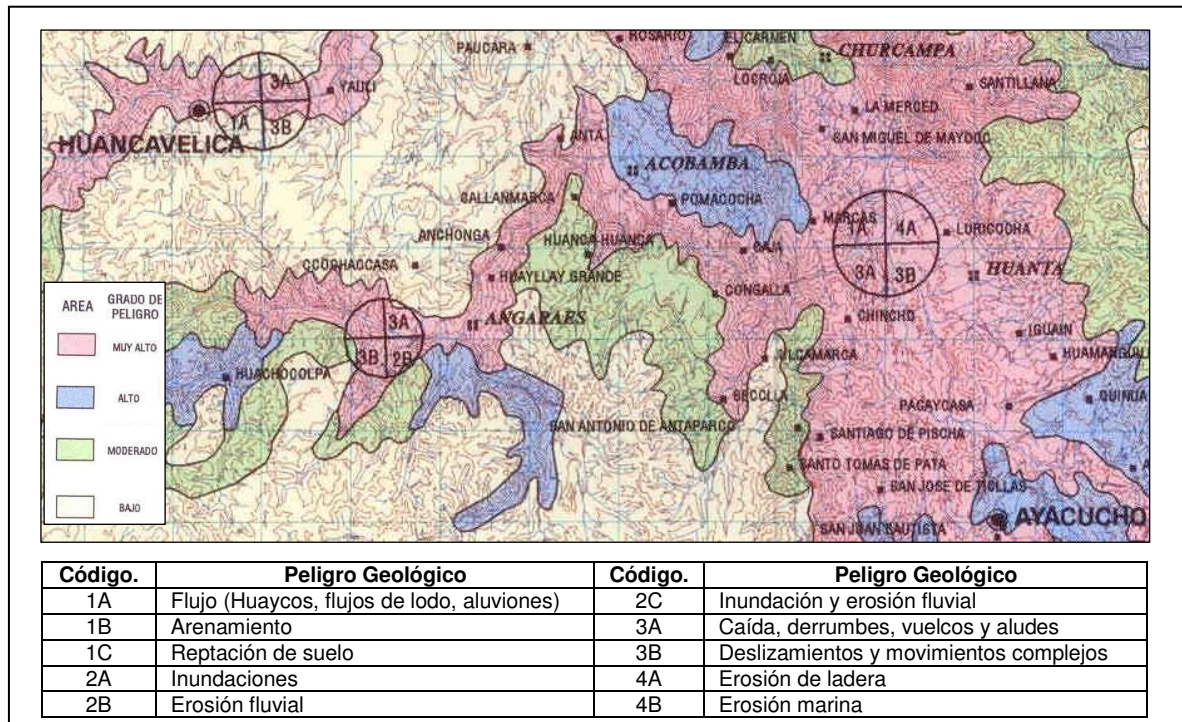
Según el mapa de peligros múltiples (Figura N° 14) elaborado por la Dirección de Geología Ambiental (2003), las áreas inspeccionadas corresponden a peligro muy alto. Esto significa que son áreas donde conjugan numerosos peligros geológicos: principalmente huaycos, caída, deslizamientos, movimientos complejos, inundaciones, erosión fluvial y aluviones.

De acuerdo a la litología del substrato rocoso, la pendiente de los terrenos, la escasez de la vegetación y la filtración de agua subterránea (caso Pongos), las zonas inspeccionadas son muy susceptibles a los movimientos en masa.

Considerando la actividad antrópica (modificaciones realizadas por el hombre en la ladera de los cerros), como la ubicación, distribución y calidad constructiva de las viviendas, la vulnerabilidad a los peligros aumenta y por ende el riesgo.

**Figura 14.** Mapa de peligros geológicos múltiples  
Fuente: INGEMMET

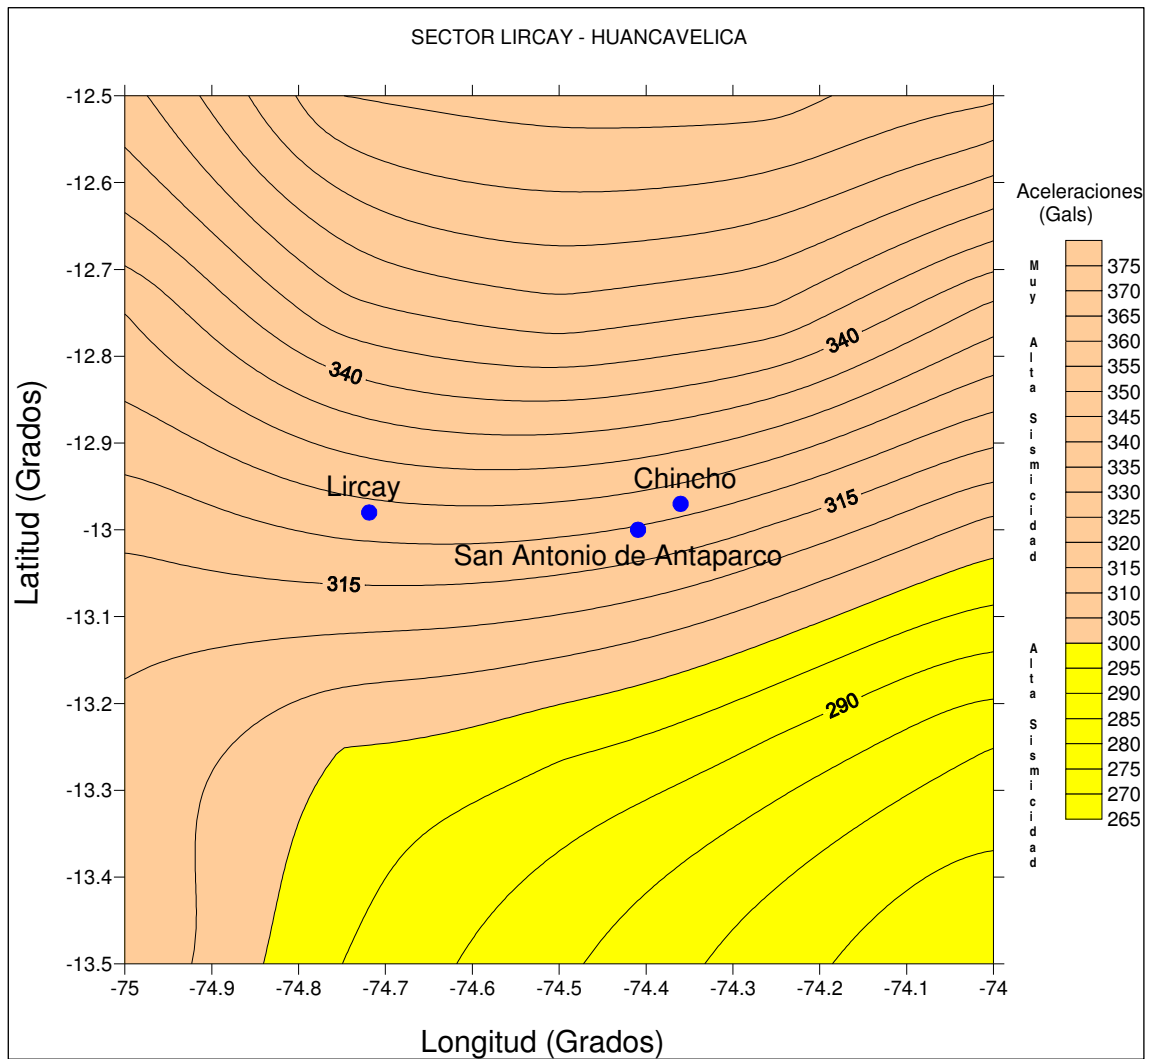
Según el análisis sísmico de las zonas inspeccionadas, realizado para el área por el Ing. Walter Pari de la DGAR del INGEMMET, las aceleraciones máximas esperadas para un período de retorno en 50 años y con probabilidad de un 10% de excedencia es superior a 300 gals, según OJEDA et al (2001), éste valor es considerando de **muy alta sismicidad** (grado de amenaza sísmica). Ver Figura N° 16.

**Figura N° 16.** Distribución de Isoaceleraciones (Gals) para un 10% de excedencia en 50 años. Alta sismicidad (aceleraciones entre 250 y 300 gals). Muy alta sismicidad (aceleraciones mayores a 300 gals).
