Informe Técnico N° A7135

EVALUACIÓN DE PELIGROS GEOLÓGICOS EN EL SECTOR DE SHANCAYAN

Región Áncash
Provincia Yungay
Distrito Mancos

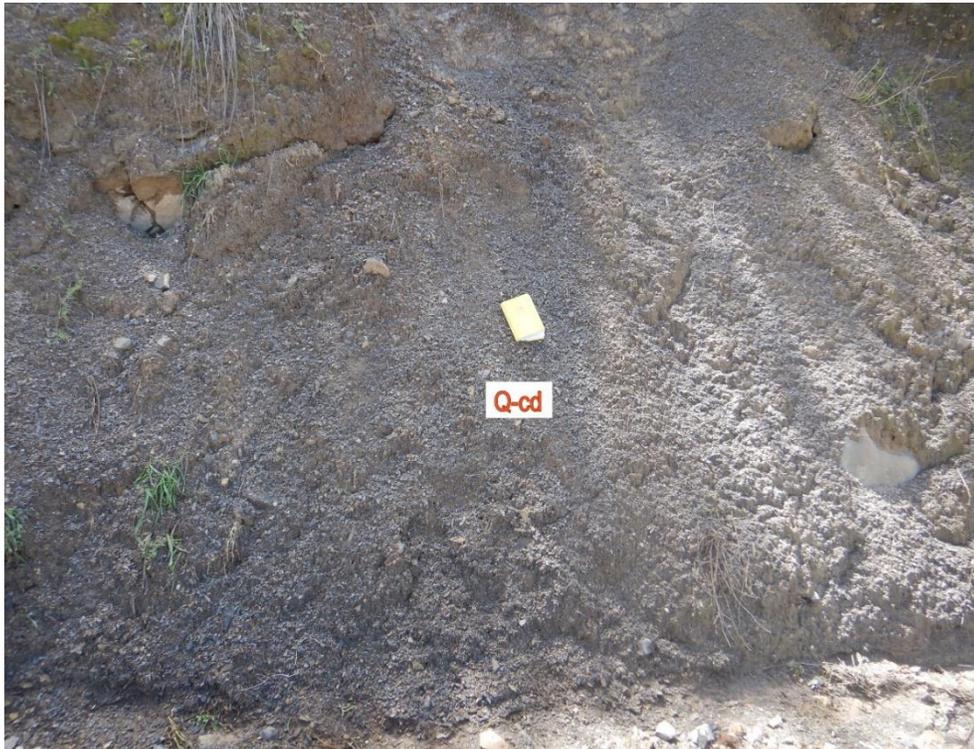
Figura 5. Depósitos coluviales formado por fragmentos de roca angulosos de tamaño variable envueltos en una matriz limoarcilloso.

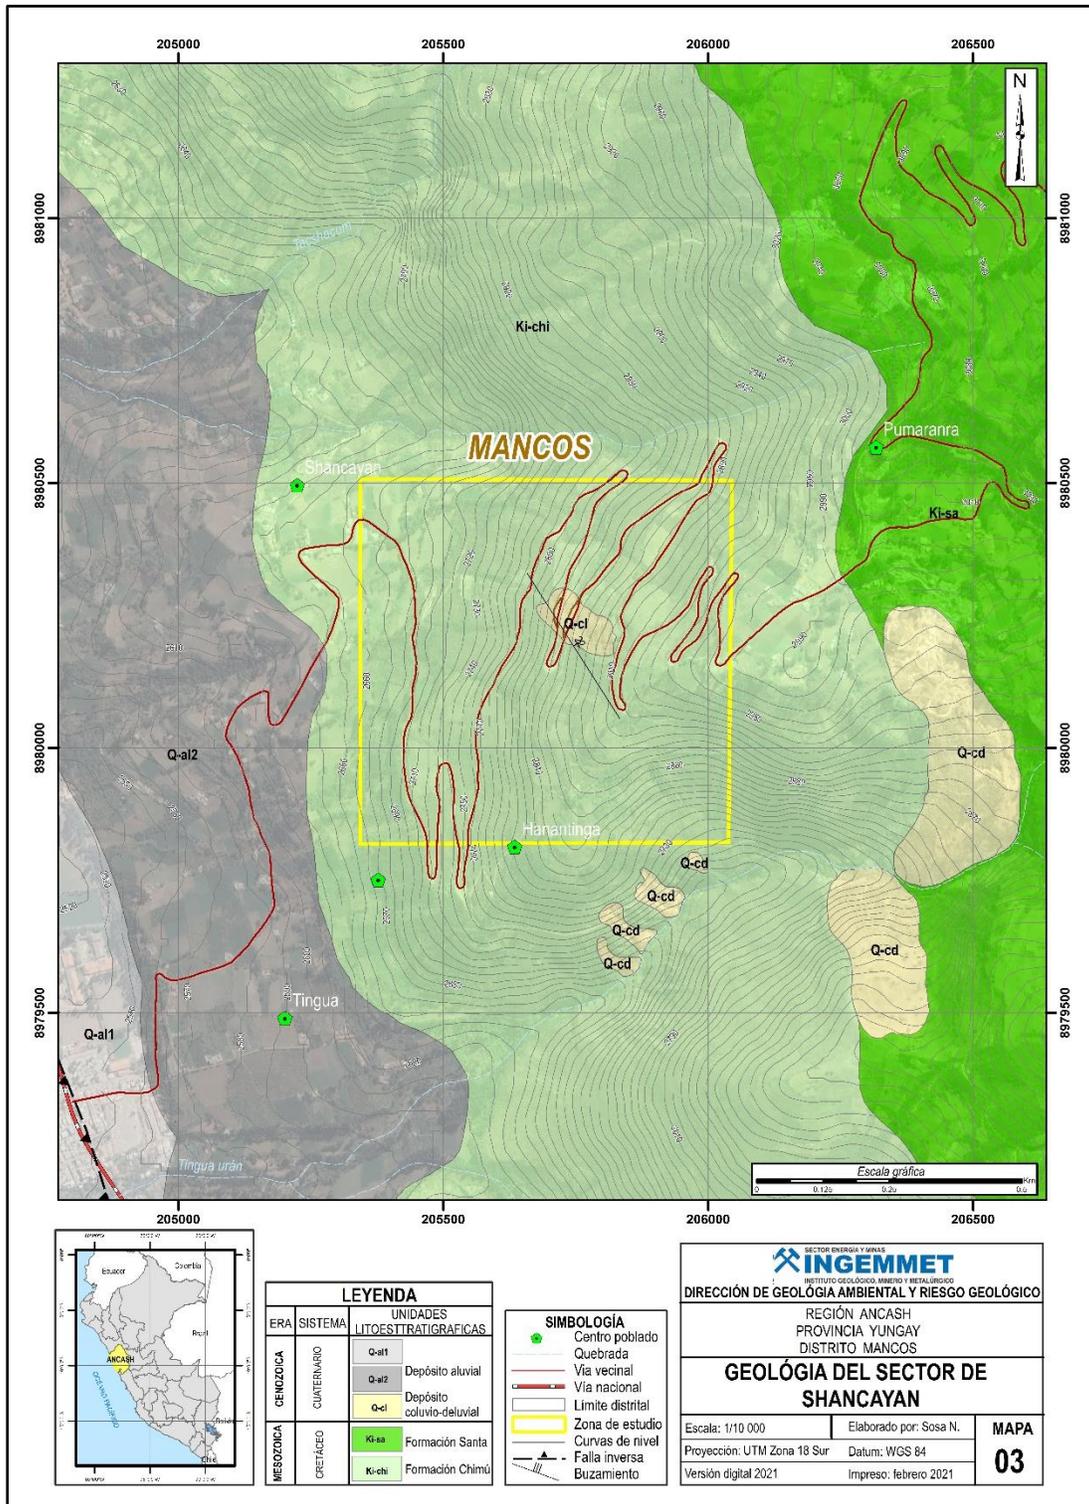
Figura 6. Mapa geológico de la zona de estudio. Modificado de Navarro et al, 2010

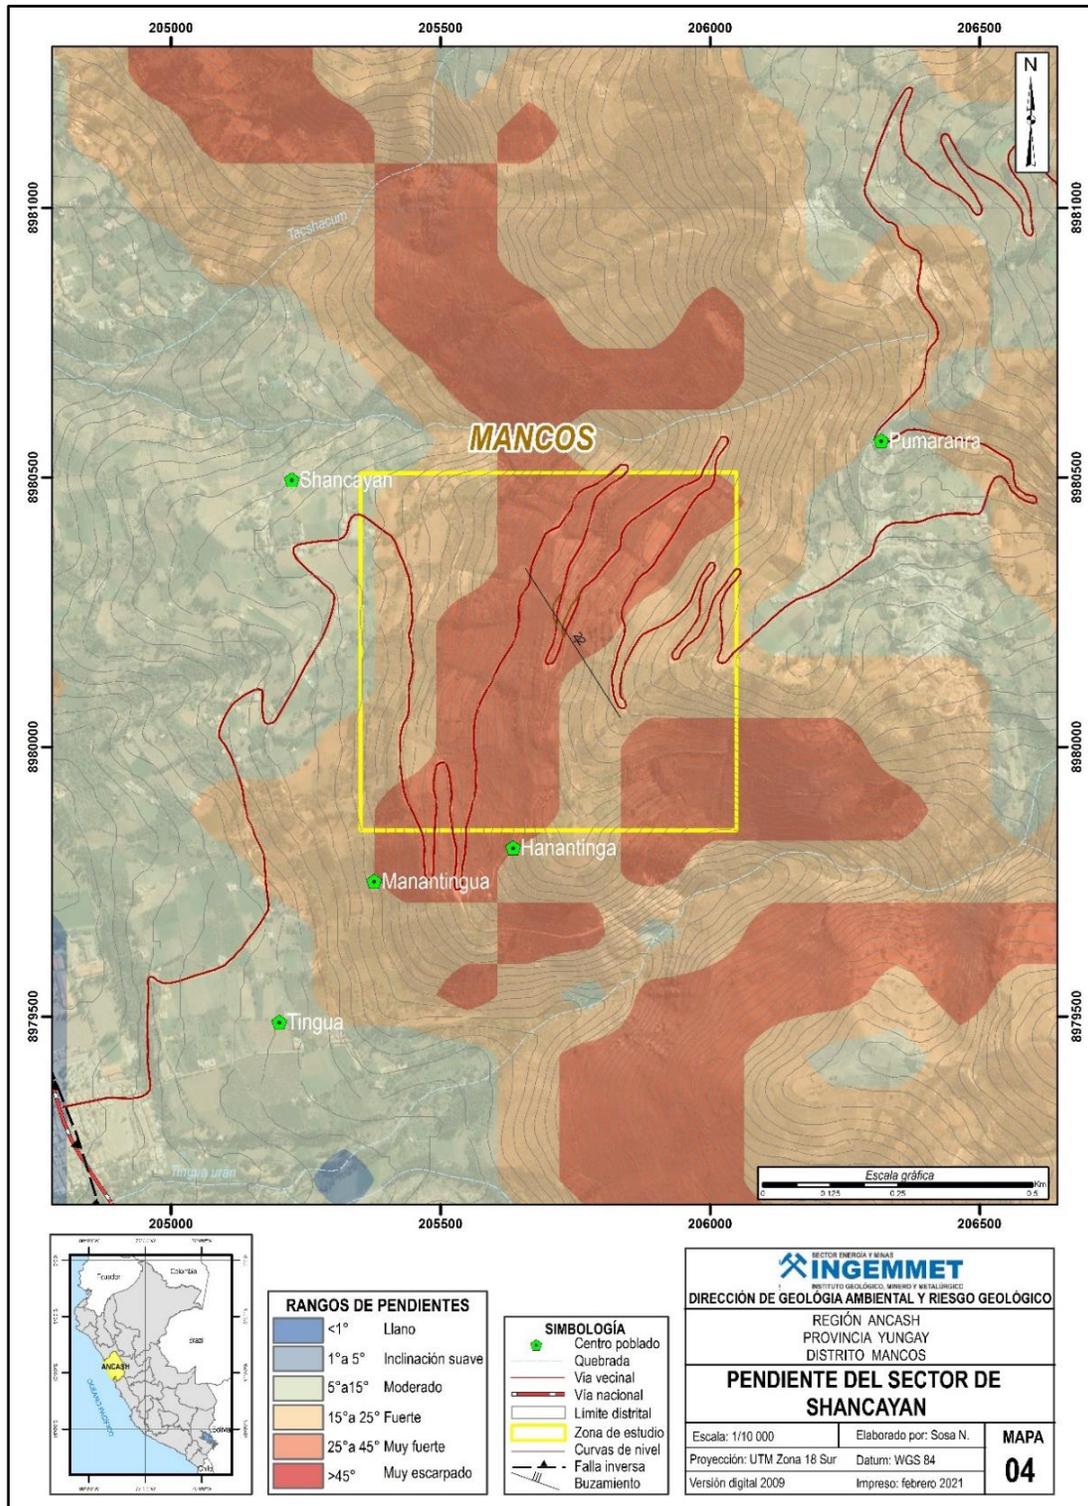
El sector de Shancayan se encuentra en terreno de pendiente fuerte (15° a 25°) a muy fuerte (25° a 45°), específicamente el deslizamiento se desarrolla en este rango de pendientes muy alto como se puede observar en la figura 7.

Figura 7. Pendientes del sector de Shancayan y alrededores. (Elaboración propia).

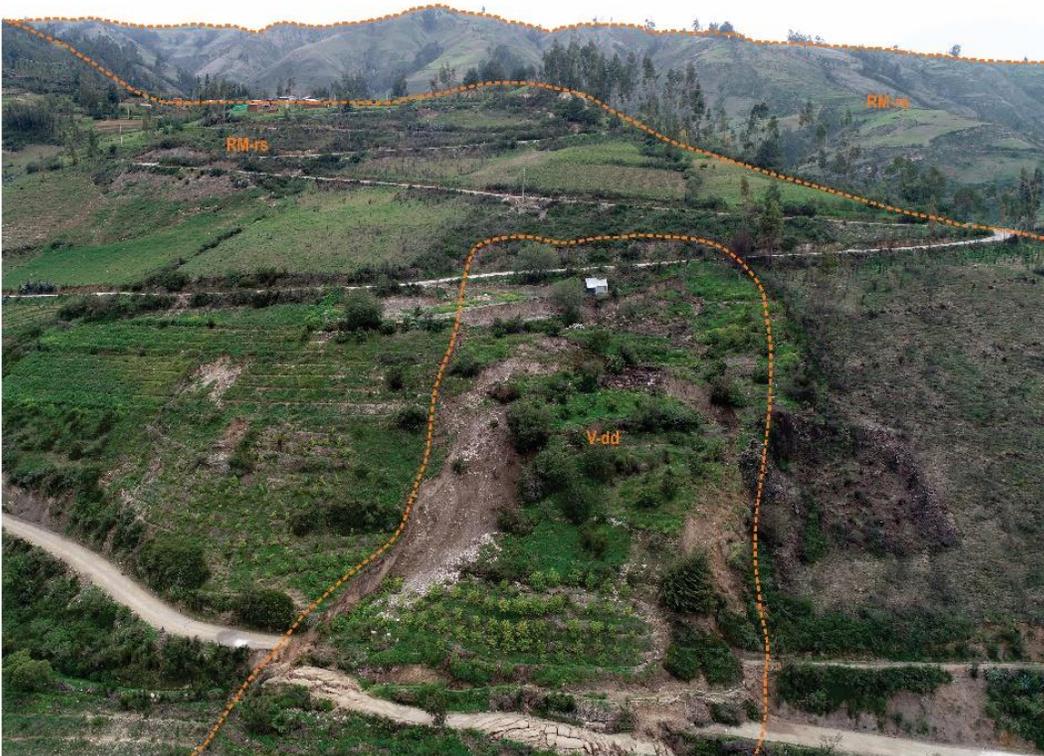
Figura 8. Vista con dirección noreste, donde se observa la montaña en roca sedimentaria de la Formación Chimú, en la parte baja la vertiente de depósito de deslizamiento.

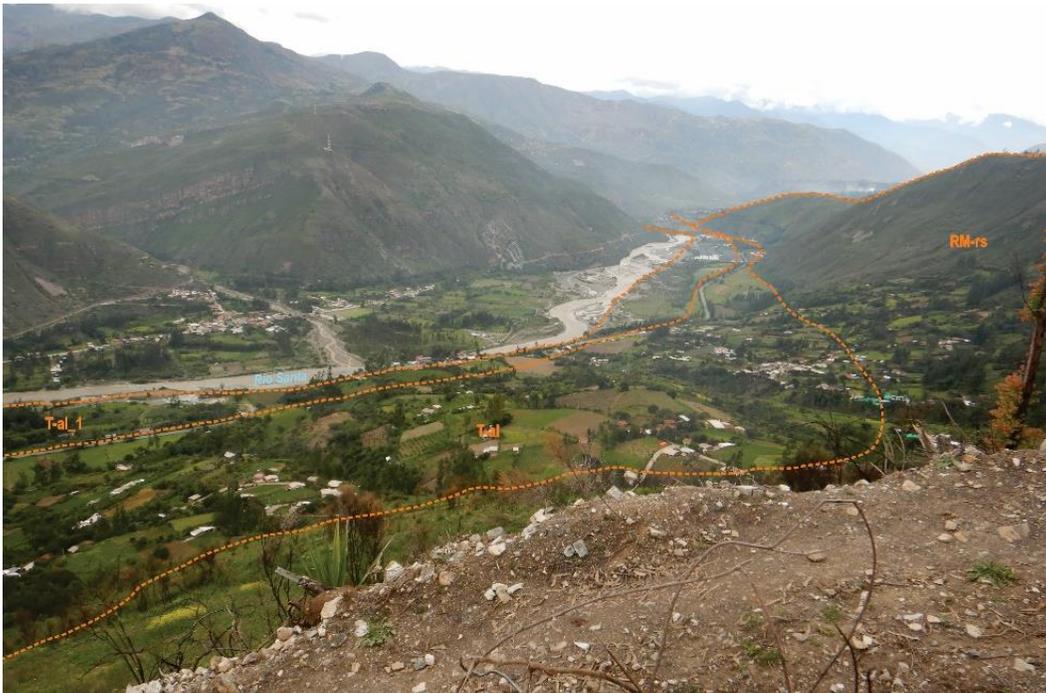
Es importante mencionar que en este sector se pudo diferenciar dos niveles de terrazas; terraza baja (T-al_1), donde desarrollan cultivos los mismos que se encuentran en las márgenes de río Santa, y las terrazas altas que están más apegadas a las montañas donde se asientan la mayoría de viviendas.

Figura 9. Vista con dirección al norte donde se observa terraza aluvial donde se asentaron viviendas y cultivos.

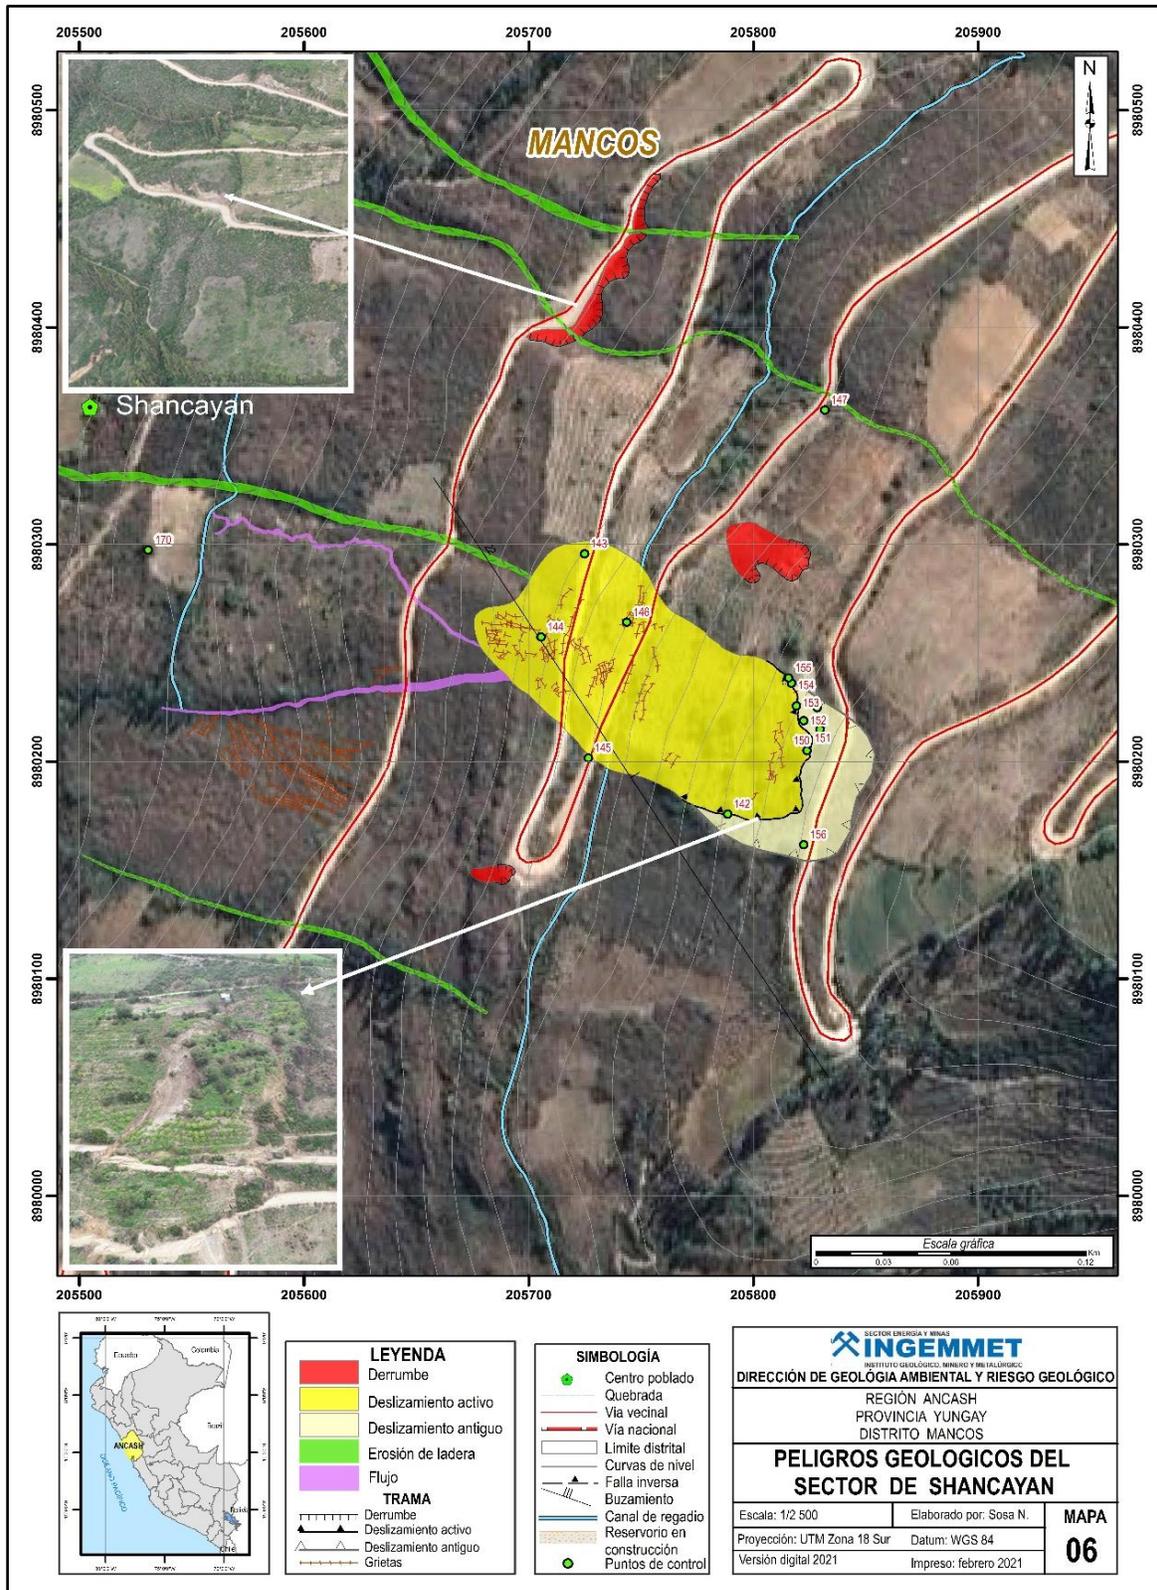
Figura 18. Mapa de peligros geológicos del sector de Shancayan y alrededores. (Fuente: Elaboración propia).
