DIRECCIÓN DE GEOLOGÍA AMBIENTAL Y RIESGO GEOLÓGICO

Informe Técnico N° A7131

EVALUACIÓN DE PELIGROS GEOLÓGICOS EN LOS CASERÍOS DE HUAGAL Y LAS PLAYAS

Región La Libertad
Provincia Julcán
Distrito Calamarca

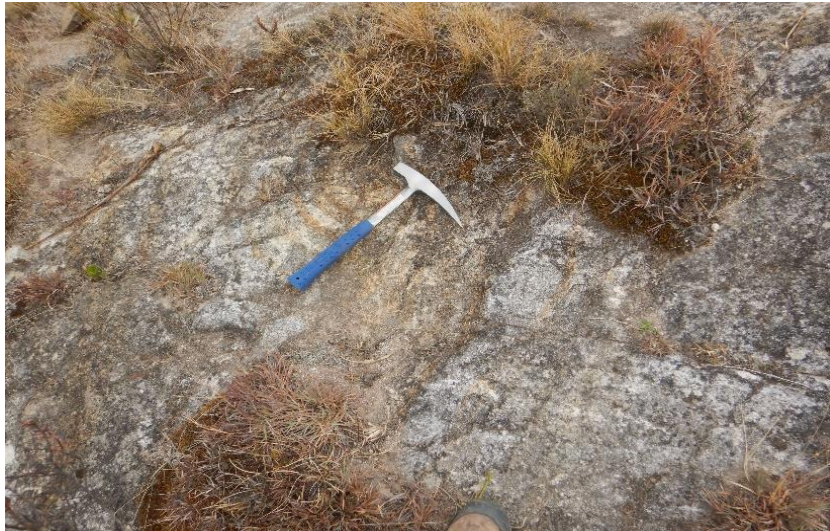
El substrato rocoso, se encuentra moderadamente meteorizada (A3), según la tabla de rango de meteorización; es decir que la roca ofrece resistividad, presenta fracturamientos del estrato rocoso varía de poco fracturado a fracturado con espaciamientos de 0.20 a 0.60 m de grado (F3), (fotografía 1), considerados como rocas de mala calidad geotécnica; esta secuencia se identificó en el caserío de Huagal.

Fotografía 1. Vista de flujos piroclásticos de color gris, cubiertas de vegetación, ubicadas en las coordenadas UTM 9102430 N, 789925 E, con una altitud de 3509 m s.n.m.

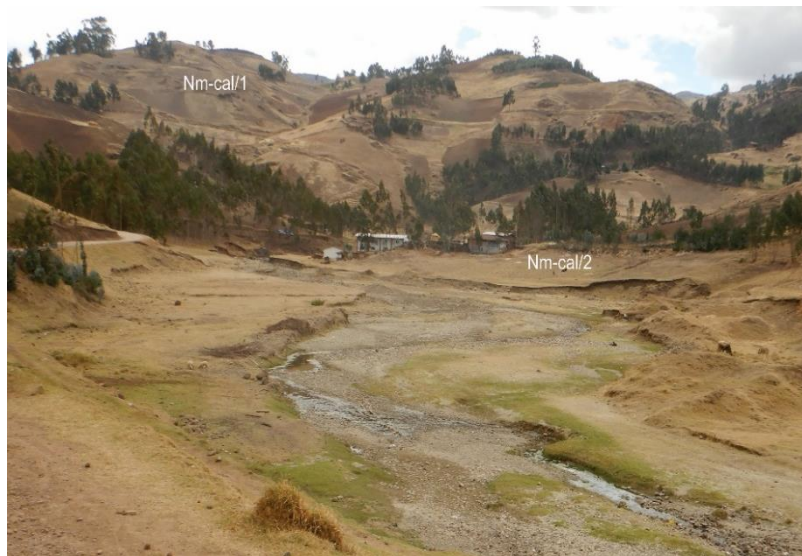
Figura 3. Vista con dirección Este, donde se observa flujos piroclásticos de la Secuencia Calamarca I en la parte baja y Calamarca II en la parte superior del caserío Las Palmas, ubicadas en las coordenadas UTM 9101925 N, 788101 E, con una altitud de 3333 m s.n.m

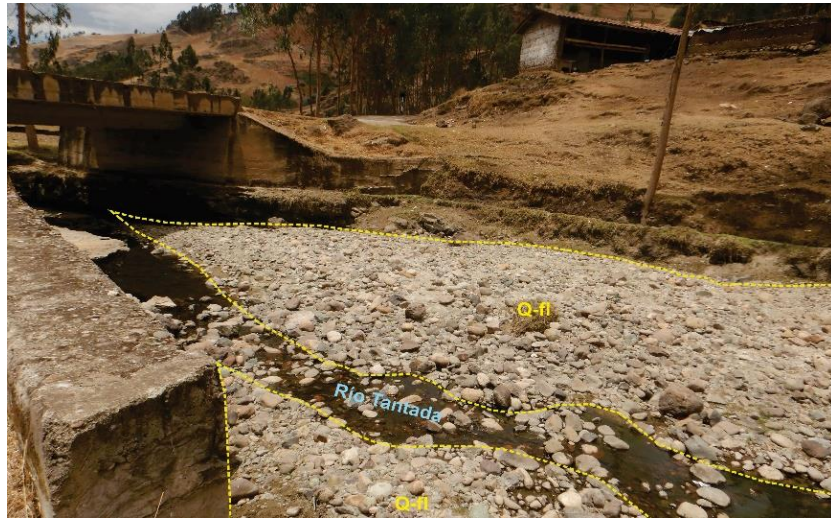
Están constituidos por gravas, arenas y arcillas inconsolidados, se encuentran en los cauces de los ríos. Se observa en ambos márgenes del río Tantada, 8 km aprox. Como se visualiza en la figura 4, ubicado en las coordenadas UTM 9102285 N, 786902 E, con una altitud de 3261 m s.n.m.

Figura 4. Vista donde se observa depósitos fluviales en ambas márgenes del río Tantada, del caserío Las Playas.

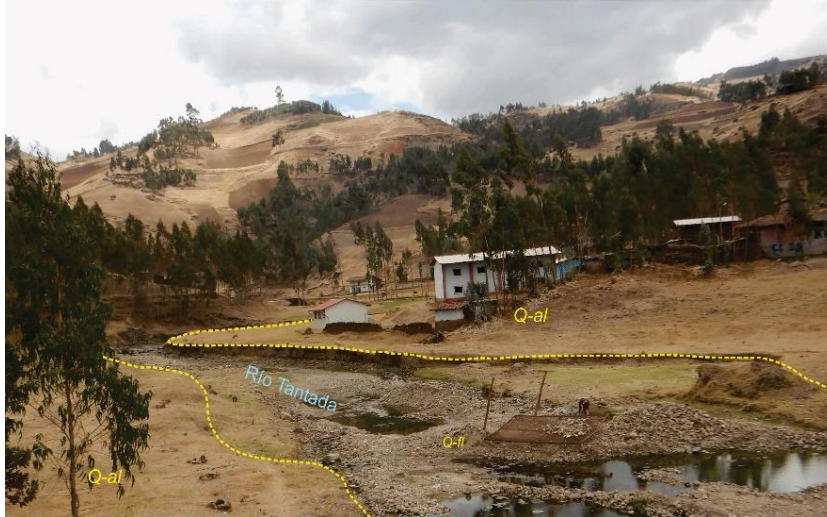
Figura 6. Se observa depósitos aluviales donde se asentó el caserío Las Playas, ubicados en las coordenadas UTM 9101700 N, 125500 E, con una altitud de 3260 m s.n.m.

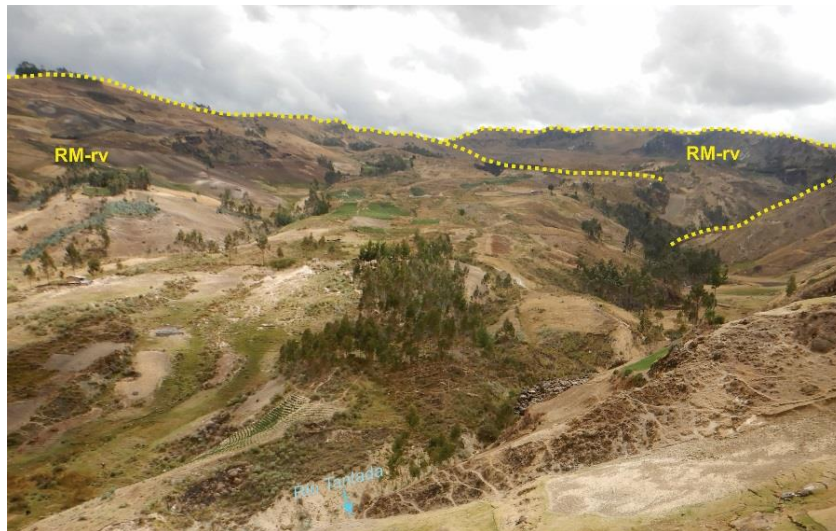
Figura 9. Vista con dirección al noreste desde el poblado de Huagal, donde se observa montañas volcánicas.

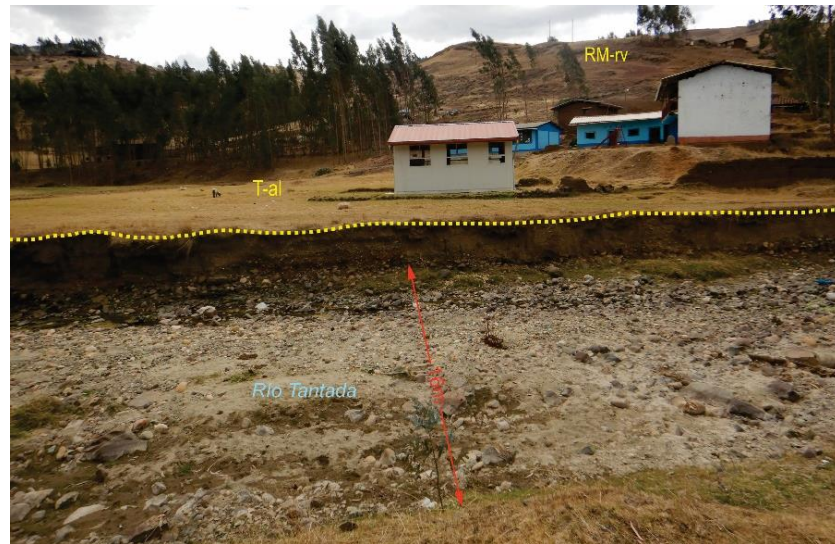
En esta subunidad se asienta parte del caserío de Las Playas (figura 11)

Figura 11. Vista donde se observa los centros educativos del caserío Las Palmas asentadas sobre esta unidad, Ubicado en las coordenadas UTM 9102229 N, 787018 E con una altitud de 3551 m s.n.m.

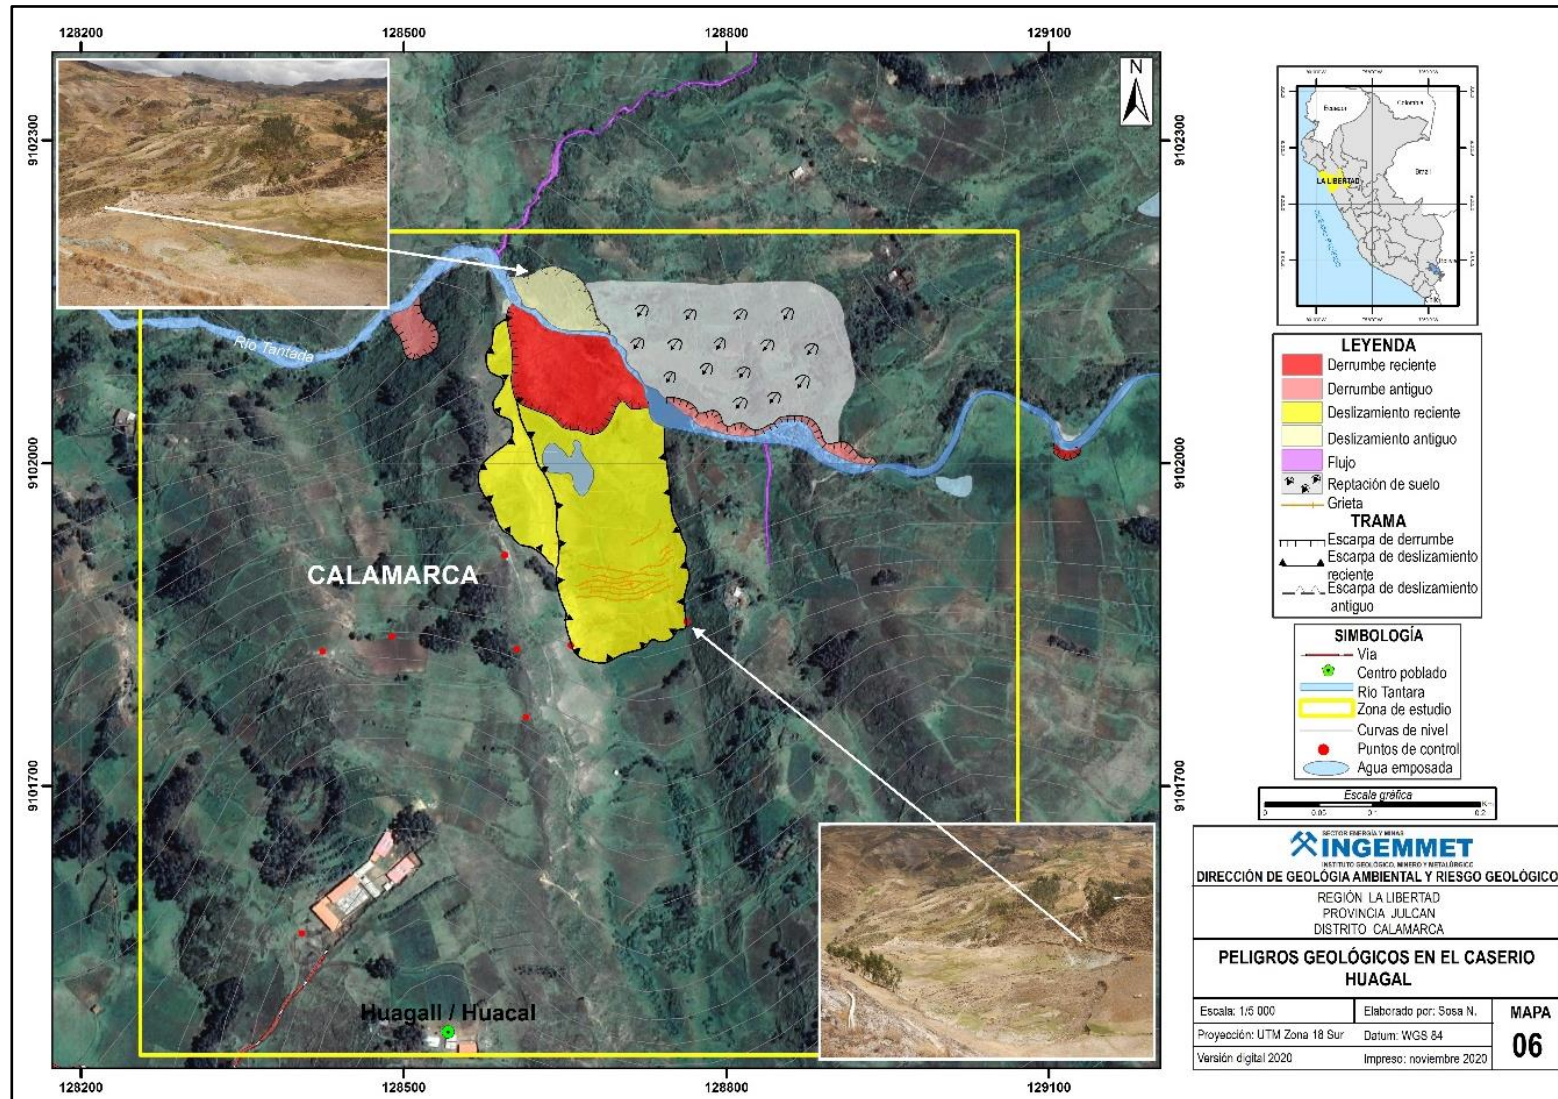
Figura 21. Peligros geológicos en el caserío Huagal.

El deslizamiento de Huagal está ubicado en la margen izquierda del río Tantada. Se trata de un deslizamiento de tipo rotacional con desplazamiento retrogresivo (figura 13). El desplazamiento ocurrió en marzo del 2019 (la segunda semana, no se tiene fecha exacta del evento). Una gran masa de terrenos de cultivo se deslizó en dirección del río Tantada, formando un pequeño dique natural que podría generar un represamiento de las aguas del río. (figura 21)

La escarpa principal del deslizamiento, es de forma elongada, tiene 110 m de longitud y 290 m de desplazamiento desde la escarpa hasta el río Tantada, presenta saltos de 0.50 a 2 m, grietas transversales de hasta 78 m, con aberturas de 0.20 a 0.30 m.

- 2) Realizar el relleno y sellado de grietas abiertas, localizadas dentro del cuerpo y sobre la corona del deslizamiento, para evitar la infiltración de aguas de lluvia, con ello se obtiene que el terreno no se sature.

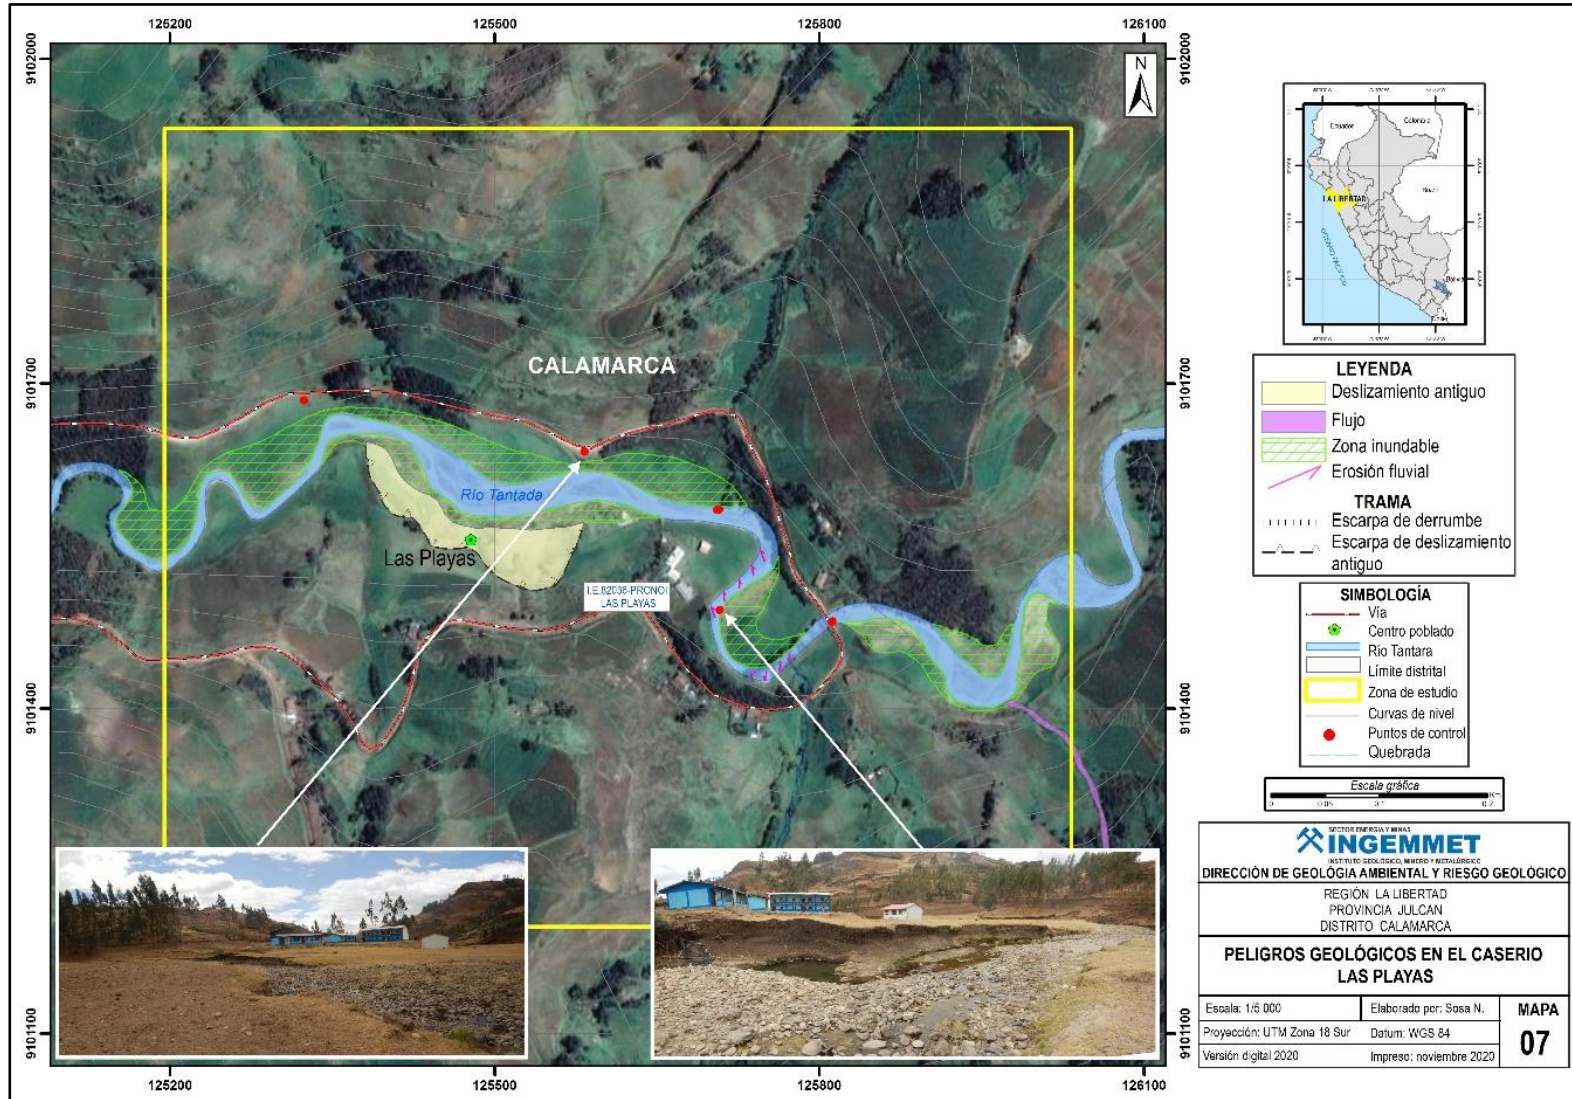
Figura 22. Peligros geológicos y geohidrológicos del caserío Las Palmas.

Durante los trabajos de campo se identificó dentro del perímetro del caserío Las Playas, donde se asienta parte del caserío; procesos de erosión fluvial, así como zonas donde se podrían generar inundaciones de la margen izquierda del río Tantada (figura 22)
