**Informe Técnico N° A7141**

# EVALUACIÓN DE PELIGROS GEOLÓGICOS POR DESLIZAMIENTO EN EL SECTOR CURCUCHACA

Región Cusco  
Provincia La Convención  
Distrito Vilcabamba

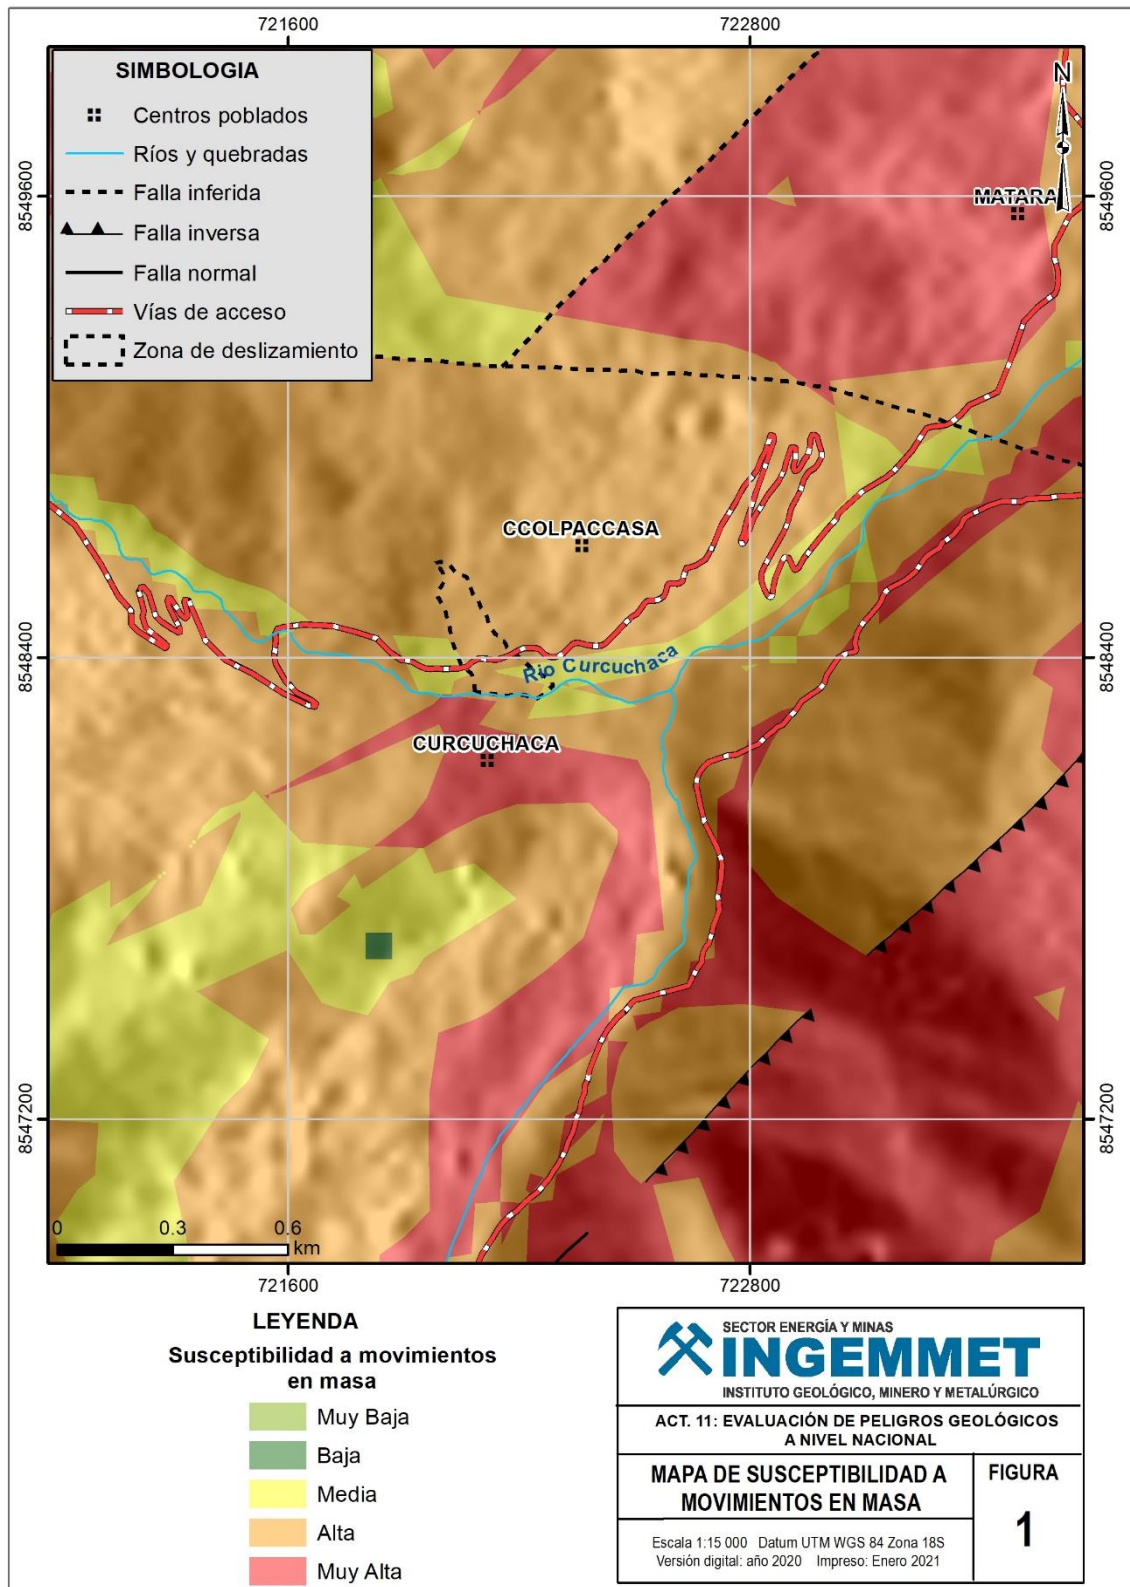
- A) Boletín N° 74, serie C, geodinámica e ingeniería geológica: “Peligro geológico en la región Cusco” (Vílchez et al., 2020); el estudio realiza un análisis de susceptibilidad a movimientos en masa (escala 1: 100 000), donde el sector Curcuchaca presenta alta a muy alta susceptibilidad (figura 1). Entendiéndose, la susceptibilidad a movimientos en masa como la propensión que tiene una determinada zona a ser afectada por un determinado proceso geológico (movimiento en masa), expresado en grados cualitativos y relativos.

**Figura 1.** Mapa de susceptibilidad a movimientos en masa del sector Curcuchaca. Fuente: Vílchez et al., 2020.

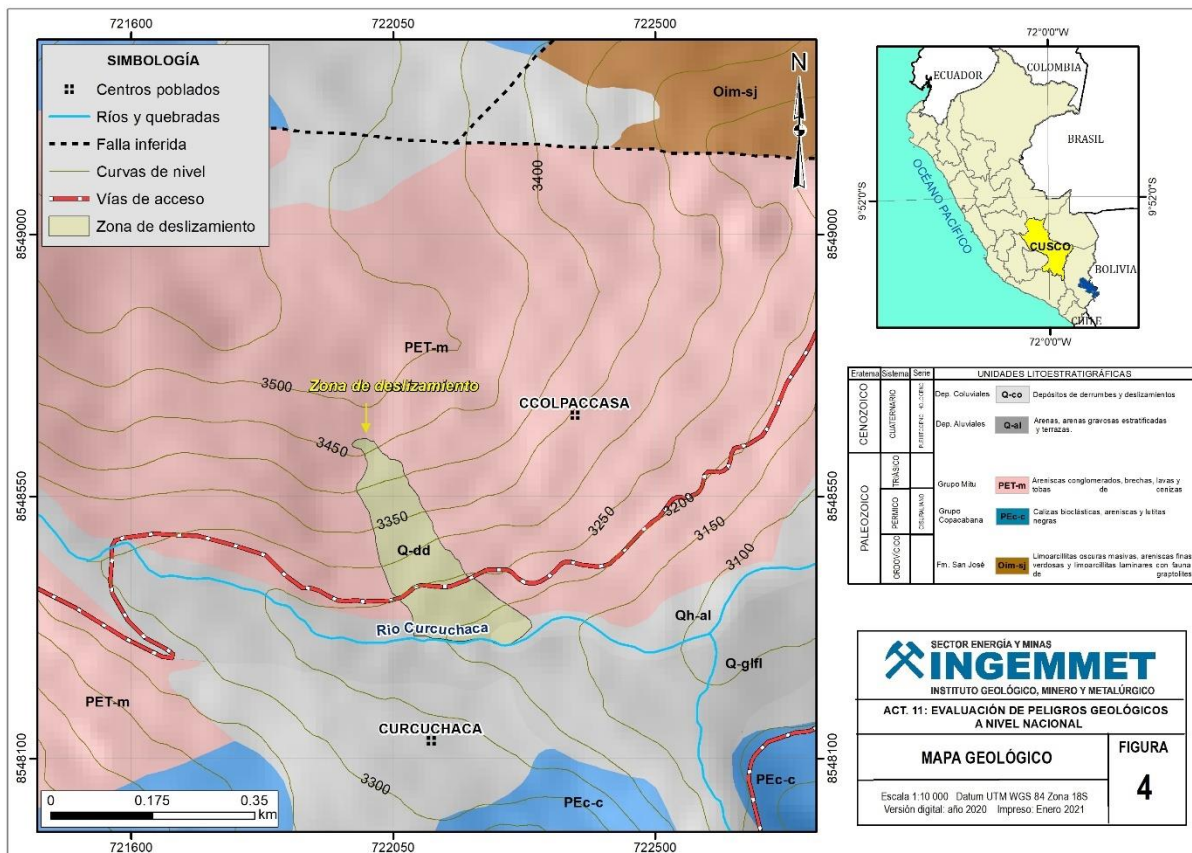
Las unidades litoestratigráficas que afloran en la zona evaluada y alrededores son de origen metamórfico (Formación San José - Oim-sj), sedimentario (Grupo Copacabana – Pec-c) y volcano sedimentario correspondiente al Grupo Mitu (PET-m), este último se encuentra muy fracturado y moderada a altamente meteorizados. Además, se tienen depósitos coluvio - deluviales que han sido acumulados desde el Pleistoceno hasta la actualidad (figura 4).

Figura 4. Mapa geológico del sector Curcuchaca. Modificado de Carlotto, 2011.

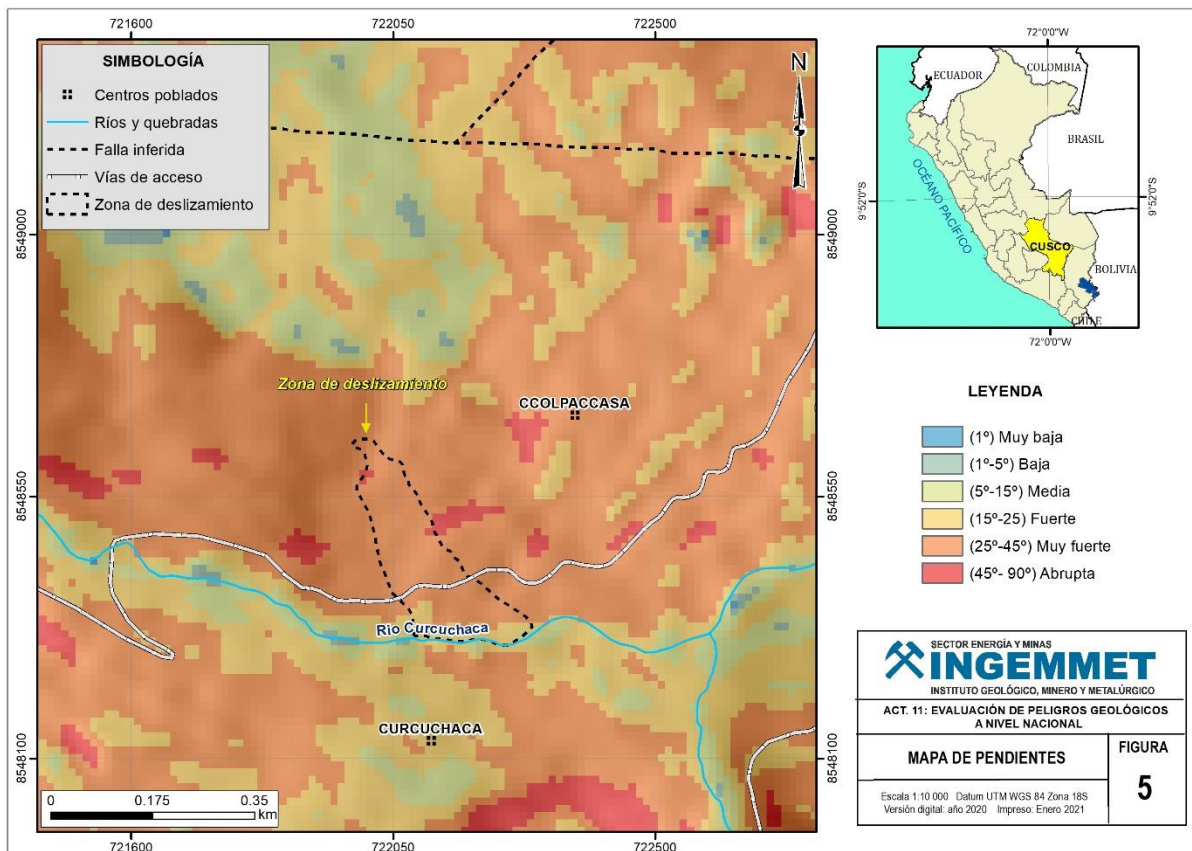
En la figura 5, se presenta el mapa de pendientes, elaborado en base a información del modelo de elevación digital de 12.5 m de resolución (USGS), donde se presentan con mayor predominio laderas con pendientes moderadamente inclinados ( $5^{\circ}$ - $15^{\circ}$ ) a inclinados ( $15^{\circ}$ - $25^{\circ}$ ), con un cambio abrupto a terrenos de pendiente muy fuerte ( $>45^{\circ}$ ).

El deslizamiento de Curcuchaca presenta una pendiente que varía de  $25^{\circ}$  a  $55^{\circ}$ , este último facilita el escurrimiento superficial del agua de precipitación pluvial y el arrastre del material suelto disponible en las laderas.

Figura 5. Mapa de pendientes del sector Curcuchaca. Elaboración propia.

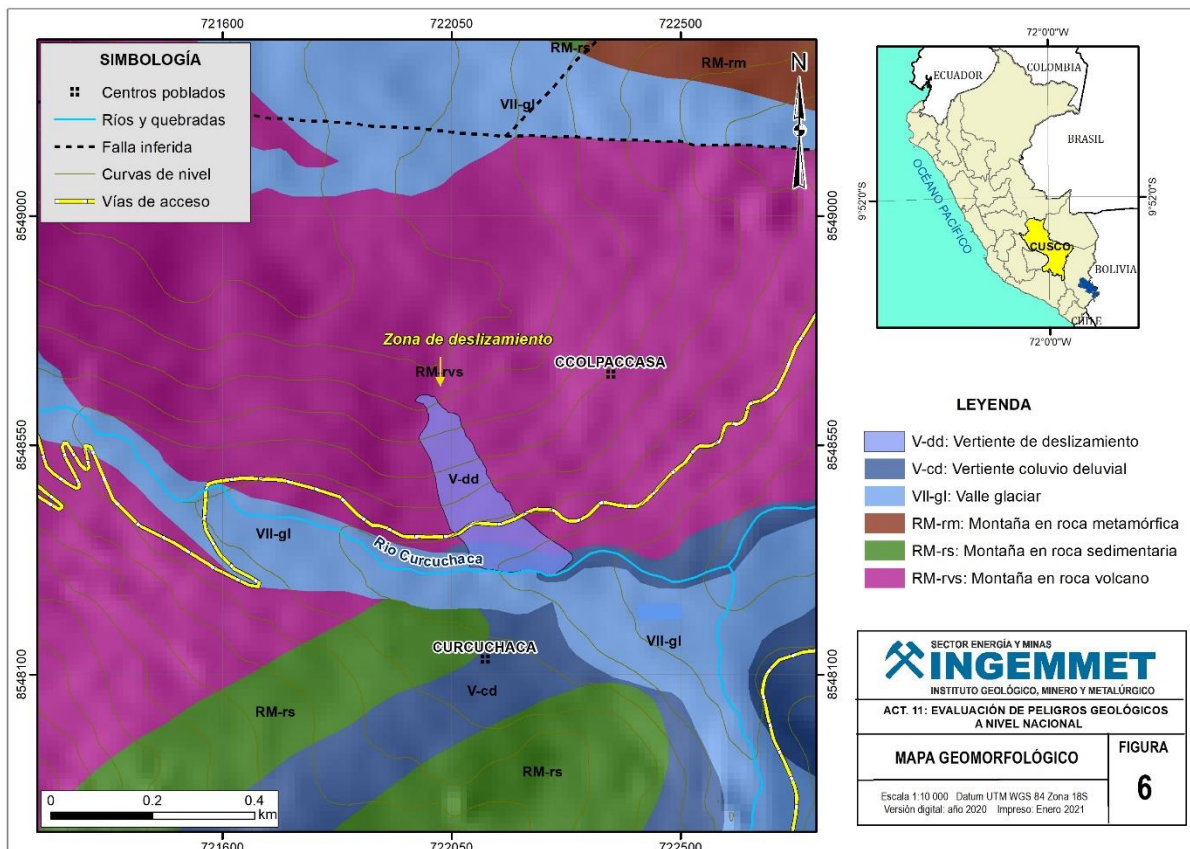
Figura 6. Mapa geomorfológico del sector Curcuchaca. Fuente: Vílchez et al., 2020.
