Informe Técnico N° A7140

EVALUACIÓN DE PELIGROS GEOLÓGICOS POR FLUJO DE DETRITOS EN LA QUEBRADA COCABAMBILLA

Región Cusco
Provincia La Convención
Distrito Echarati

ABRIL
2021

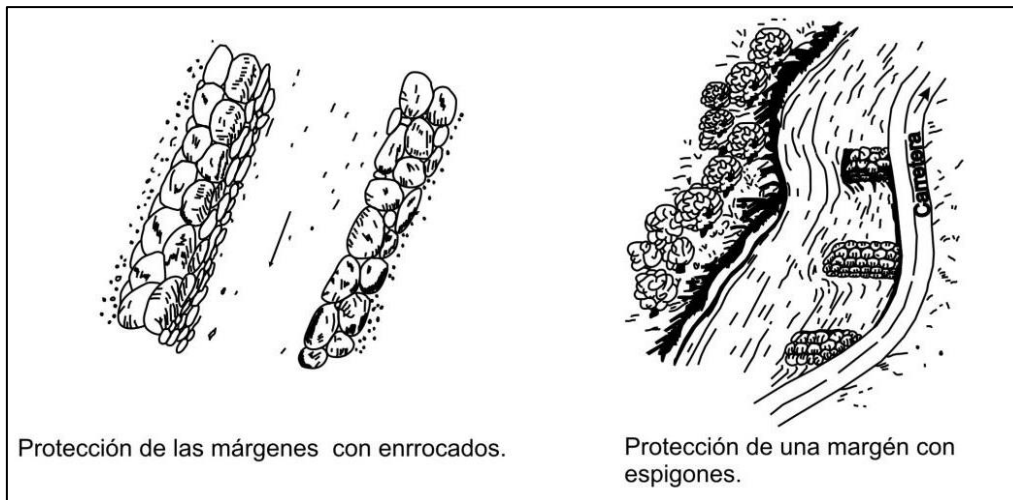
Figura 11. Protección de márgenes con enrocados, espigones y siembra de bosques ribereños.

- Encauzamiento del canal principal de los lechos fluviales secos, con remoción selectiva de los materiales gruesos, que pueden ser utilizados en los enrocados y/o espigones para controlar las corrientes (figura 11). Considerar siempre que estos lechos fluviales secos se pueden activar durante periodos de lluvia excepcional, caso del fenómeno El Niño. Es decir, el encauzamiento debe considerar un diseño que pueda resistir máximas avenidas sin que se produzcan desbordes.

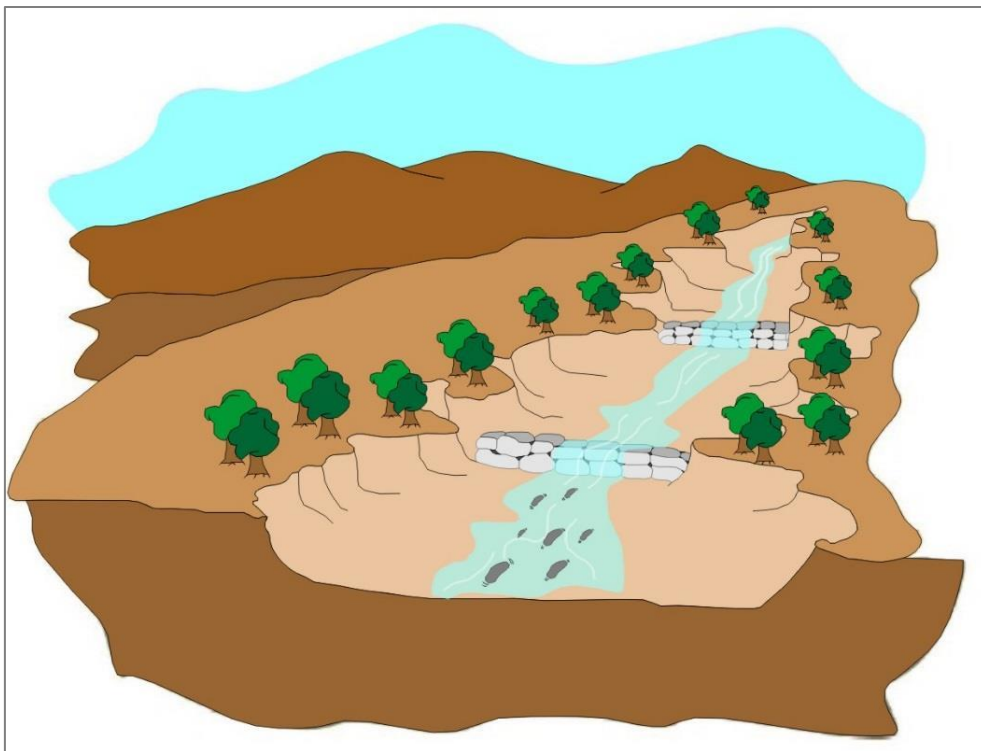
Figura 12. Presas transversales a cursos de quebradas.

- Propiciar la formación y desarrollo de bosques ribereños con especies nativas para estabilizar los lechos (figura 12).
- La construcción de obras e infraestructuras que crucen estos cauces secos deben construirse con diseños que tengan en cuenta las máxima crecidas registradas, que permitan el libre paso de huaicos, evitándose obstrucciones y represamientos, con posteriores desembalses más violentos.
