**Informe Técnico N° A7148**

# EVALUACIÓN DE PELIGROS GEOLÓGICOS POR MOVIMIENTOS EN MASA EN LOS SECTORES HUANCALUQUE, LLAMANI Y CERRO CCATASUYO

Región Puno  
Provincia Sandia  
Distrito Sandia

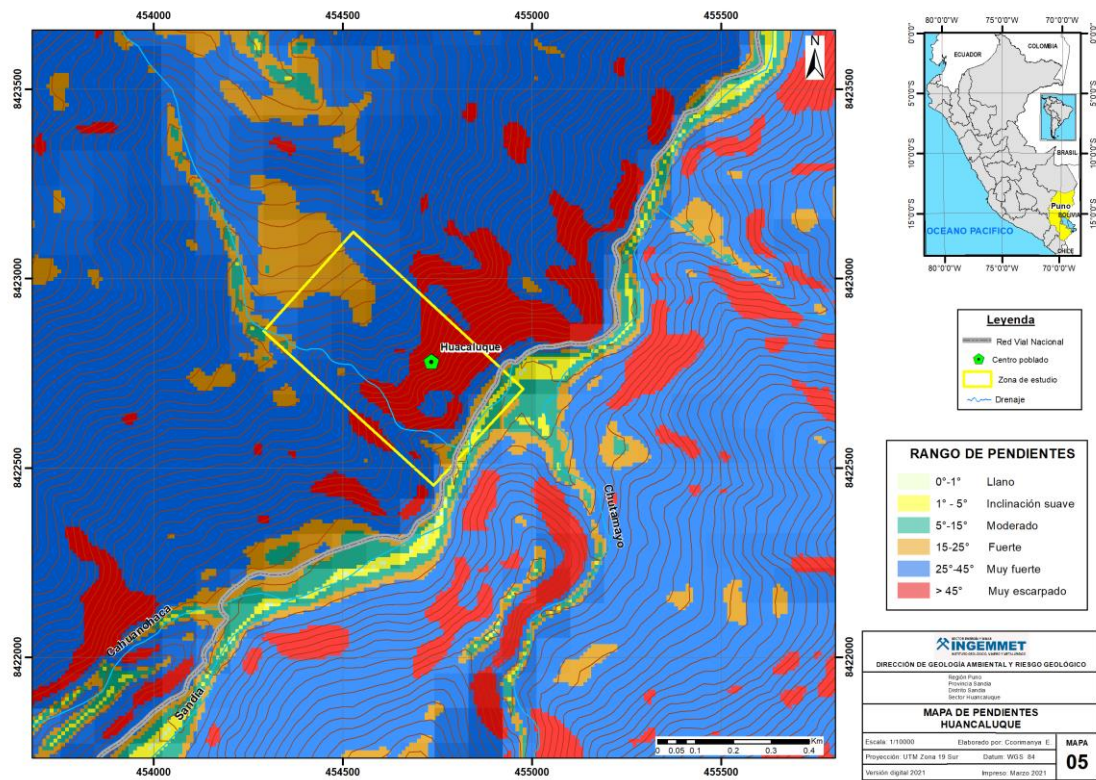
Figura 5. Mapa de pendientes de los terrenos del sector Huancaluque.

Específicamente los derrumbes ocurridos seguido de un flujo de detritos en los sectores Huancaluque y Llamani se desencadenaron en laderas de pendientes que varían de 28° a 54°, lo que facilita el escurrimiento superficial del agua de precipitación pluvial y el arrastre del material suelto disponible en las laderas. (Figura 5 y 6).

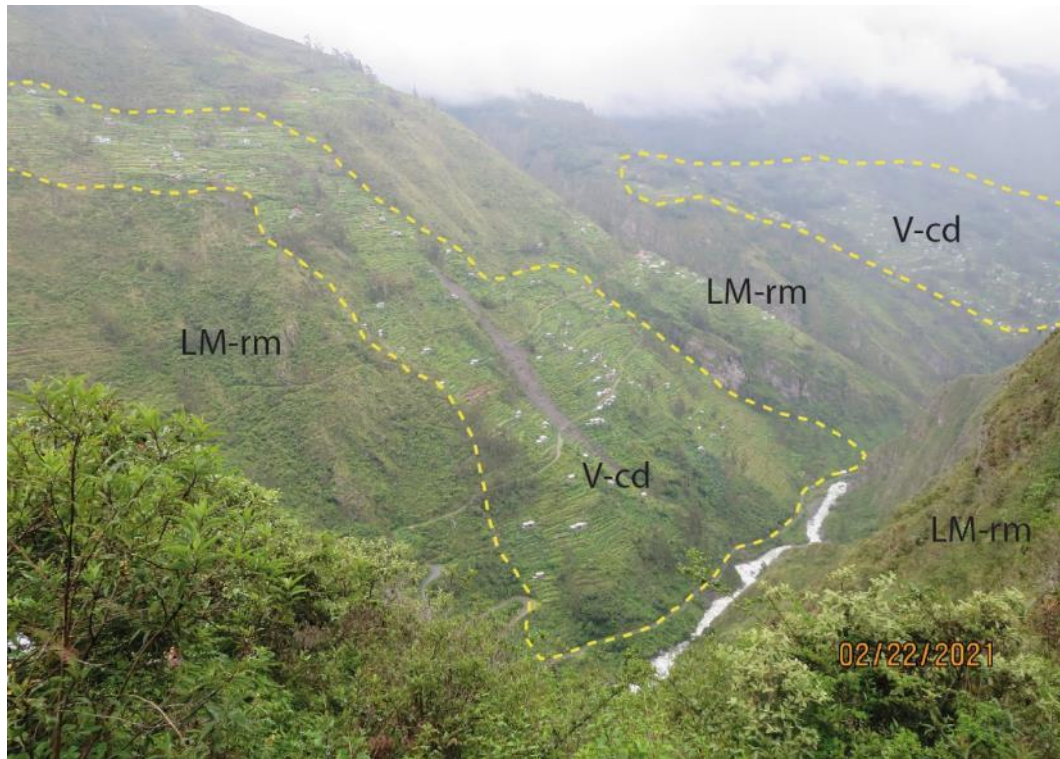
**Figura 7.** Imagen tomada con dirección noroeste, se observa las subunidades enmarcadas como ladera de montaña en roca metamórfica y vertiente coluvio-deluvial en el sector Llamani.

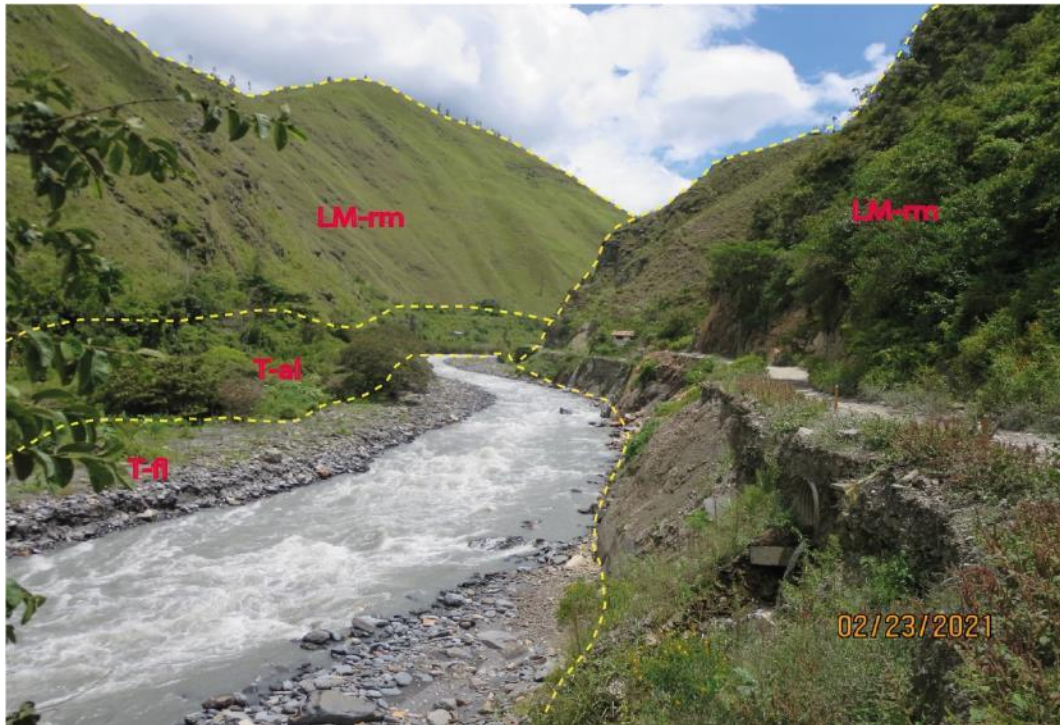
**Figura 8.** Imagen tomada con dirección suroeste, se observa las subunidades enmarcadas como ladera de montaña en roca metamórfica, terraza aluvial y terraza fluvial con vistas al río Sandía en el sector Huancaluque.

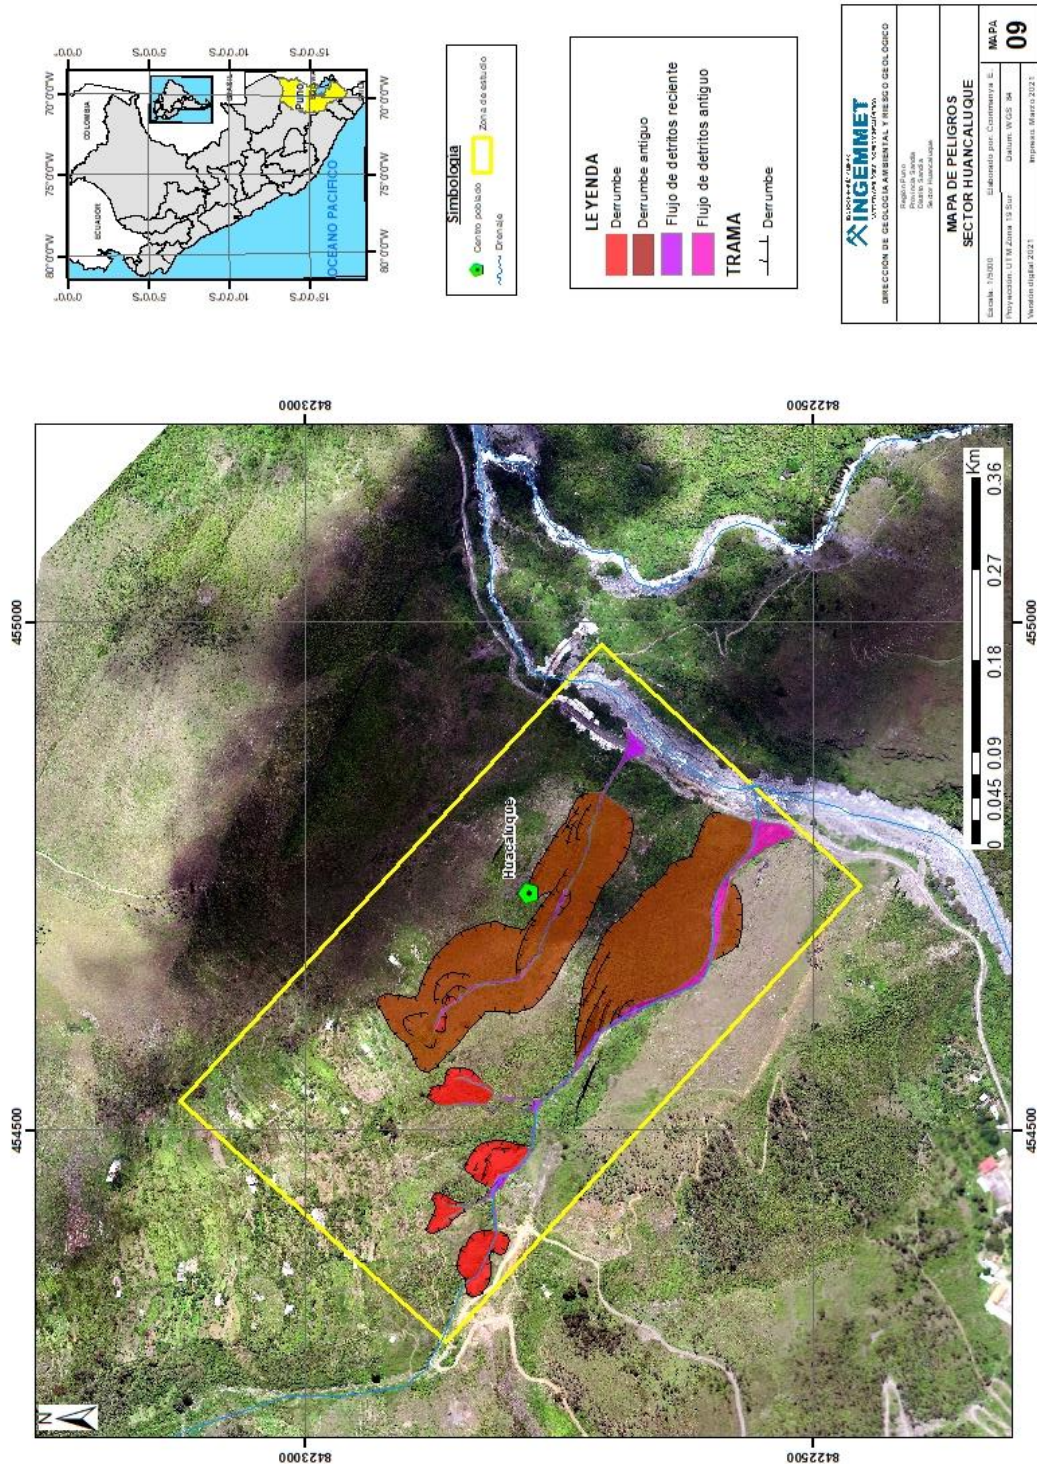
Figura 12. Mapa de peligros Geológicos del sector Huancalique

frecuencia en el año 2020. El evento afectó dos viviendas que se encuentra ubicado en la desembocadura de la quebrada Urahuancaluque; además, afectó aproximadamente 20m de plataforma de la vía afirmada Sandia – San Juan de Oro. Asimismo, en las laderas de la quebrada Urahuancaluque, cercana a la zona de estudio, presentan similares eventos de movimientos en masa a causa del tipo de material, morfología y pendiente del terreno; además, el material depositado al pie de talud puede ser arrastrado por el agua que discurre por la quebrada (Figura 12).
