Informe Técnico N° A7154

EVALUACIÓN DE PELIGROS GEOLÓGICOS POR MOVIMIENTOS EN MASA EN EL ÁREA URBANA DE JILILÍ Y ALREDEDORES, CASERÍOS BELLA VISTA ALTA Y EL LIMÓN

Región Piura
Provincia Ayabaca
Distrito Jililí

MAYO
2021

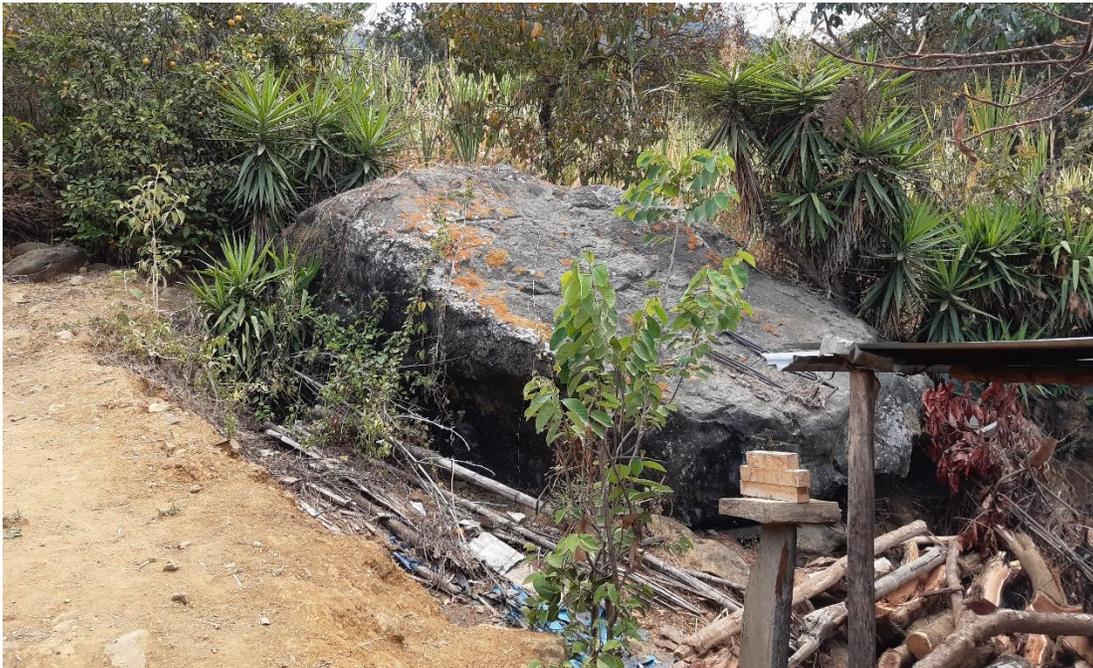
Son aquellos depósitos que se encuentran acumulados al pie de laderas prominentes, como material de escombros constituidos por bloques de gravas, guijarros con clastos subangulosos a angulosos y matriz areno-limosa que han sufrido transporte. Los depósitos de esta unidad son conformados por depósitos de movimientos de masa antiguos, como los deslizamientos, avalanchas y derrumbes. Estos depósitos heterométricos tienen escasa cohesión con malas características geotécnicas y se consideran suelos no competentes, susceptibles a la generación de movimientos en masa (fotografía 05).

Fotografía 05. Bloque de roca de 4 m de largo, 1.5 m de alto y 2.5 m de ancho, coordenadas 9493136N y 633580E.

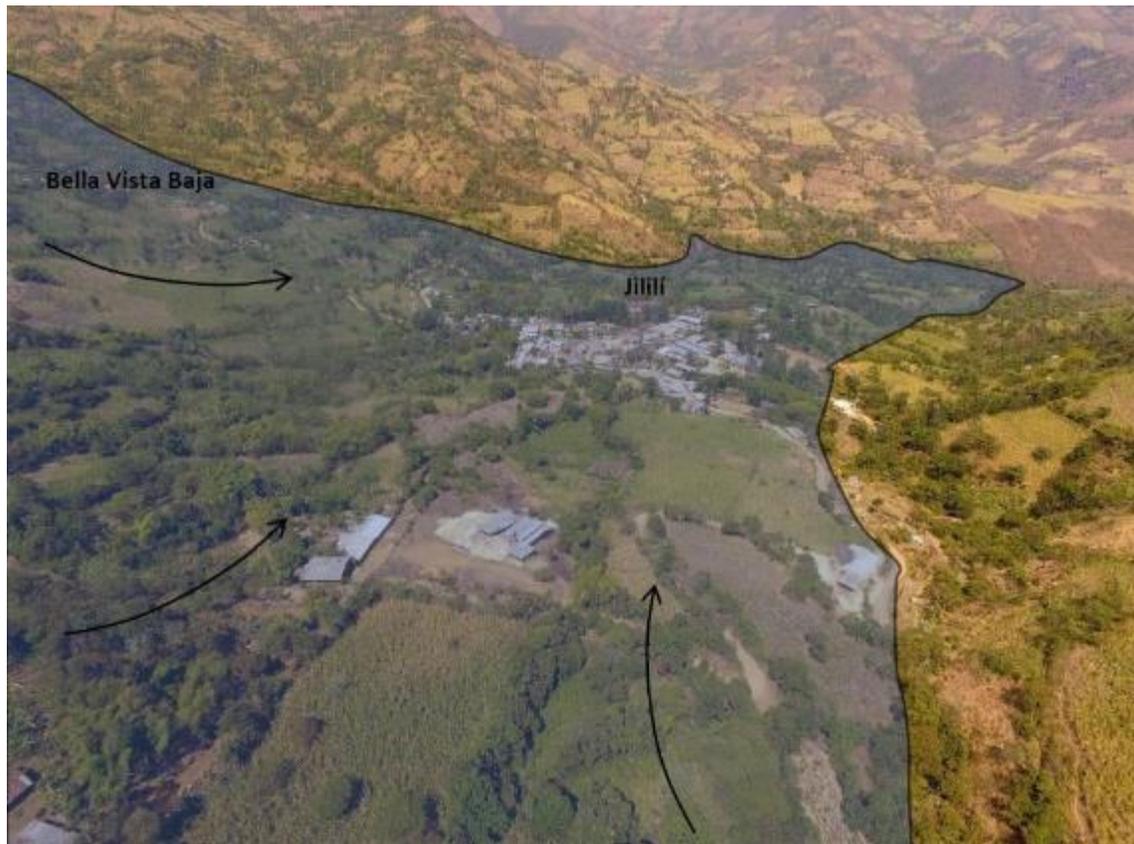
Subunidad de vertiente o piedemonte coluvio deluvial (V-cd): Están conformadas por acumulaciones o depósitos de ladera, originados por procesos de movimientos en masa de tipo deslizamientos, derrumbes, avalanchas o movimientos complejos. Sobre esta unidad con pendientes moderadas (5° - 15°), se asienta gran parte del área urbana del distrito de Jililí y las principales infraestructuras como colegios, posta médica, comisaría, etc. (figura 07).

Figura 07. Vista panorámica del piedemonte coluvio deluvial en el distrito de Jililí.

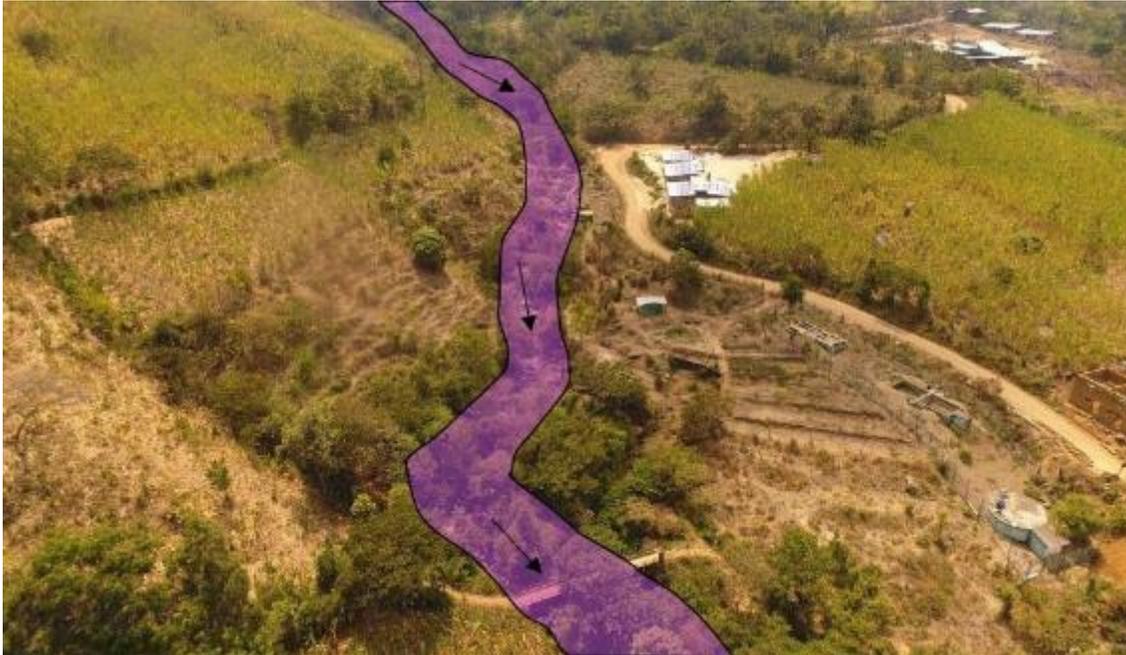
Los flujos de detritos y lodos son procesos que acarrear gran cantidad de materiales mezclados en una masa acuosa más o menos densa capaz de cargas clastos y bloques de rocas y palizada, estos eventos geodinámicos se activan durante las temporadas de lluvias y se encausan en quebradas que descienden hacia las áreas urbanas (figuras 16 y 17) y Anexo 01 (figura 44).

- El área afectada distribuida en franjas y zonas próximas a los cauces de quebradas alcanzó 3.3 ha.
- Ancho y altura del flujo: 20 m y 2.5 m de espesor máximo y 1 m de mínimo.
- Volumen desplazado aproximado: 35 230 m³.
- Tamaños de la fase granular y fina: bloques (20%), clastos (30%) gravas (20%), arenas y finos (30%).

- El flujo recorrió 3.2 km.

Figura 16. Vista de la quebrada La Perla, en la margen izquierda se ubica la planta de agua potable en las coordenadas 9493201N y 633754E.

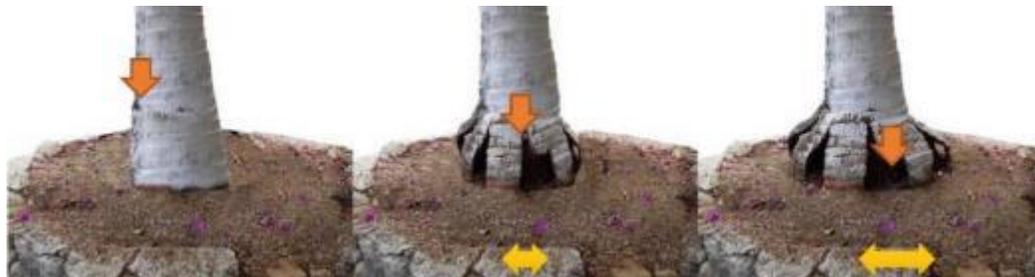
Figura 22. Palmera ubicada en la plaza de armas de Jililí, la corteza del tronco ha tenido deformaciones debido al arrastre que tienen las raíces en el subsuelo.

Figura 23. Esquema del proceso de arrastre y deformación de la corteza en la palmera ubicada en la plaza de armas de Jililí.

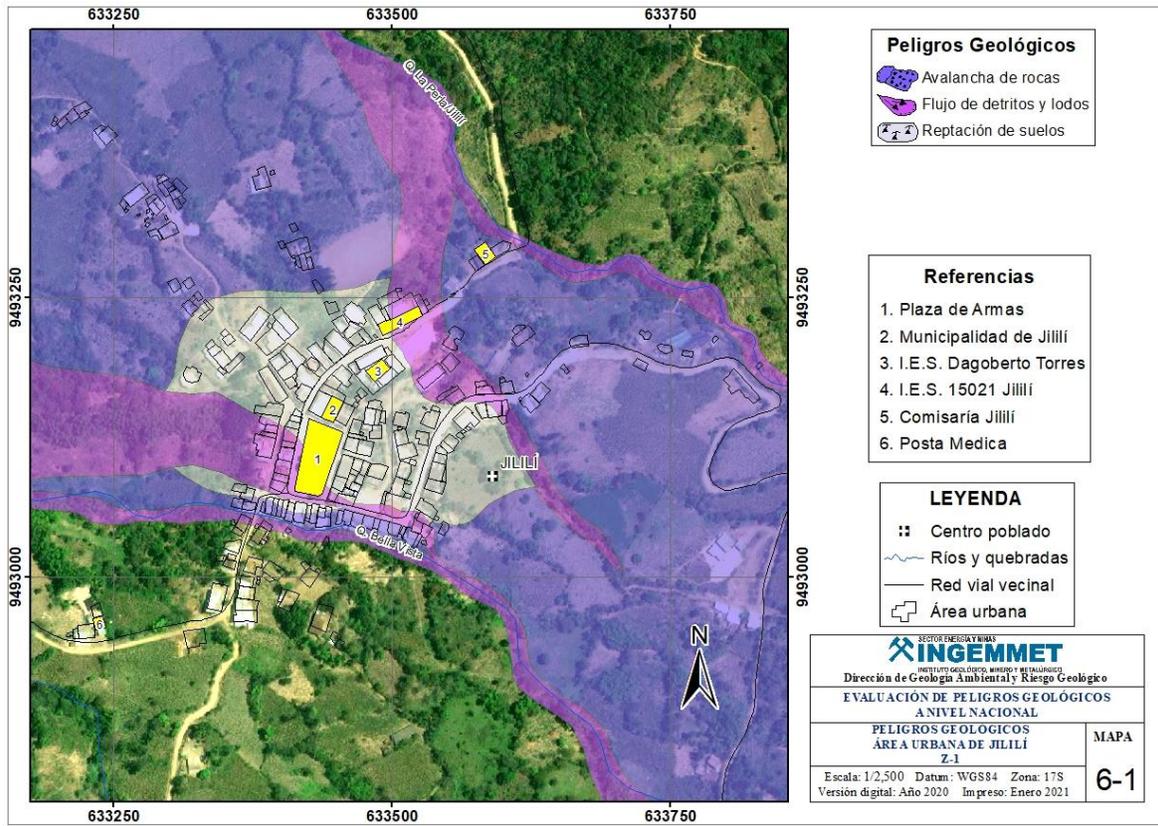
La zona afectada por reptación de suelos abarca el 60% del área urbana, las grietas, basculamientos, hundimientos y desplazamientos son más evidentes en la plaza central de Jililí, en las viviendas y en la I.E. 15021 Jililí. Las grietas en los pisos y lozas de concreto siguen una dirección preferencial de desplazamiento de sureste a noroeste (figura 25).

Estos procesos de reptación de suelos están relacionados a cambios o alteraciones climáticas que producen la saturación y el secado de los materiales alterados o muy blandos. La reptación es un proceso lento, pero que puede preceder o desencadenar en movimientos en masa más rápidos como los flujos o deslizamientos.

La velocidad del movimiento en las zonas de reptación, disminuye a medida que se profundizan en los materiales y sedimentos, este tipo de proceso de remoción no tienen una superficie de falla o rotura definida.

Figura 25. Peligros geológicos en el área urbana del distrito de Jililí y alrededores (quebradas La Perla y Bella Vista).

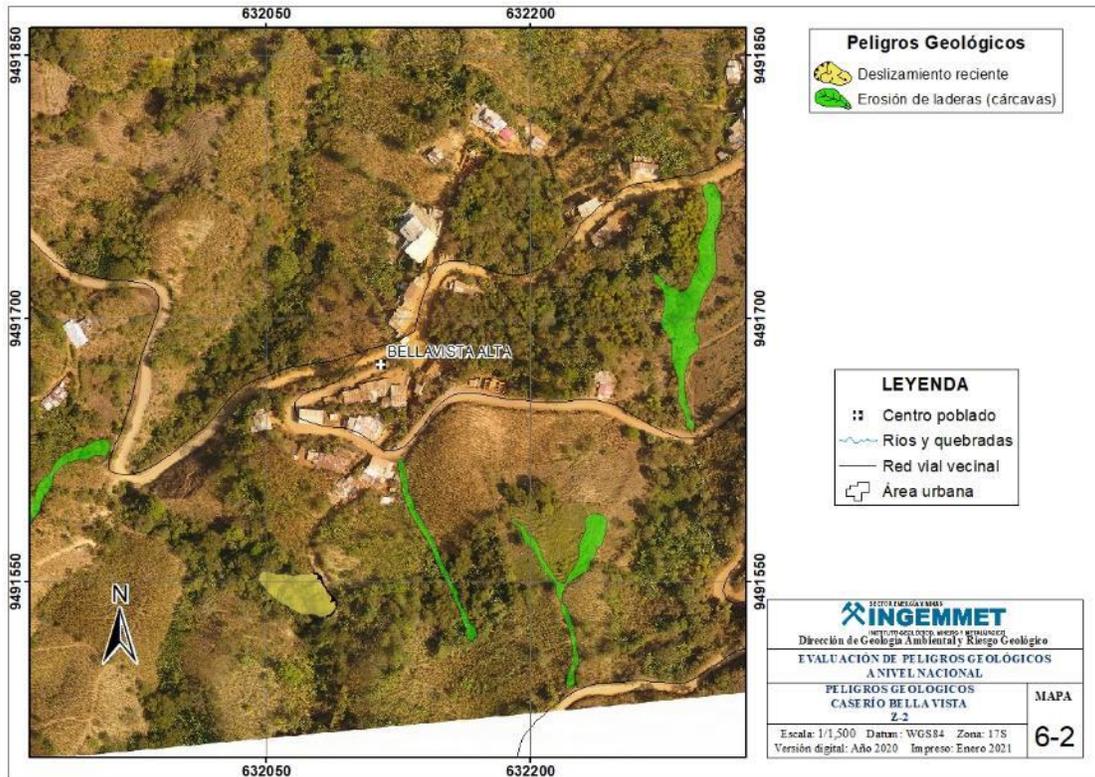
En el caserío Bella Vista Alta existe un deslizamiento que afecta a zonas de cultivos y a un camino de herradura, los materiales se desplazaron y depositaron en la quebrada Bella Vista (figura 28 y 29).

- La longitud total del escarpe alcanza los 15 m, con un desnivel entre el escarpe y el pie de 30 m.
- El área afectada: 0.1 ha.
- La superficie de falla es rotacional.
- El salto de falla principal mide 1 m.
- Largo y ancho del deslizamiento: 47 m y 24 m.
- Volumen desplazado: 307 m³.
- Velocidad del movimiento: rápida a moderada.
- Se muestran evidencias de procesos retrogresivos.

Figura 29. Peligros geológicos en el área urbana del caserío Bella Vista Alta.

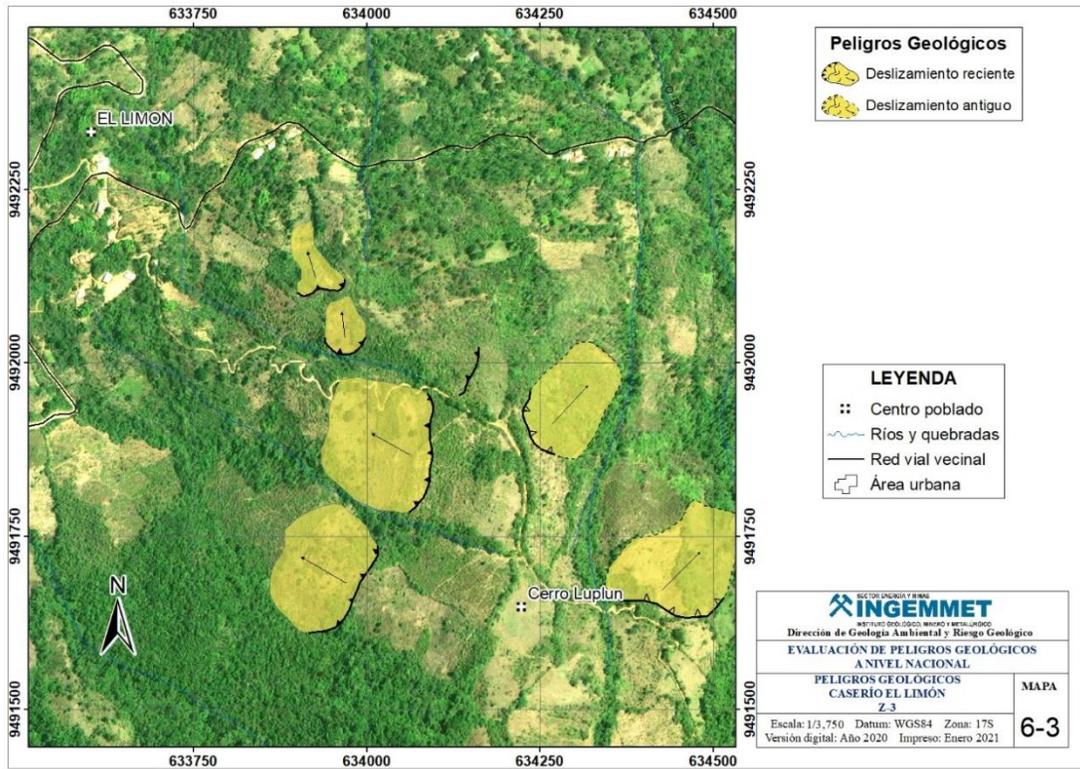
- Escarpe principal de forma alargada, la zona de arranque se encuentra en la cota 1785 m s.n.m. y el pie a los 1730 m s.n.m
- La longitud total del escarpe llega 220 m de longitud, el desnivel entre el escarpe y el pie del deslizamiento es de 50 m.
- El área afectada: 6 ha.
- La superficie de falla es rotacional.

- El salto de falla principal mide 2 m.
- Largo y ancho del deslizamiento en promedio: 145 m y 350 m.
- Volumen desplazado: 29 900 m³.

- Escarpa principal de forma alargada, la zona de arranque se encuentra en la cota 1891 m s.n.m. y el pie a los 1849 m s.n.m
- La longitud total del escarpe llega 198 m de longitud, el desnivel entre el escarpe y el pie del deslizamiento es de 42 m.
- El área afectada: 2.5 ha.
- La superficie de falla es rotacional.
- El salto de falla principal mide 1 m.
- Largo y ancho del deslizamiento en promedio: 167 m y 158 m.
- Volumen desplazado: 12 200 m³.

Figura 33. Peligros geológicos en el caserío El Limón.

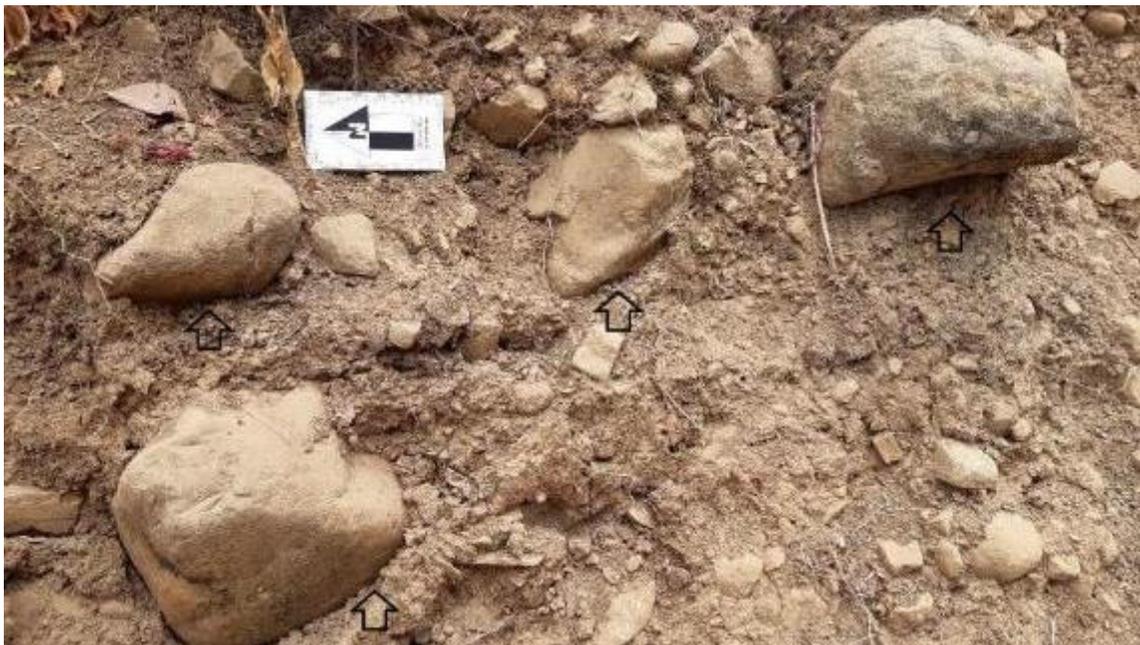
El depósito cuaternario está conformado por clastos y gravas de granulometría angulosa a subredondeada, distribuidas de forma caótica lo que evidencia la ocurrencia de antiguos procesos de remoción en masa muy violentos. La matriz está conformada por limos, arenas y arcillas, estas capas forman un medio poroso por donde se infiltra el agua y sobresatura los sedimentos (figura 36).

Figura 36. Gravas y clastos angulosos a subredondeados en las coordenadas 9493013N y 633366E.

En conjunto, los depósitos cuaternarios coluvio deluviales forman una secuencia clasto soportada con capas y rellenos limosos, arenosos y arcillosos; al infiltrarse el agua en este medio, los materiales sufren el reacomodamiento, los materiales granulares y finos se erosionan dejando espacios entre las capas. Estos procesos provocan que los suelos y las estructuras ubicadas sobre la superficie se asienten y desplacen, este fenómeno se manifiesta en la superficie a través de agrietamientos y separación de lozas y muros.

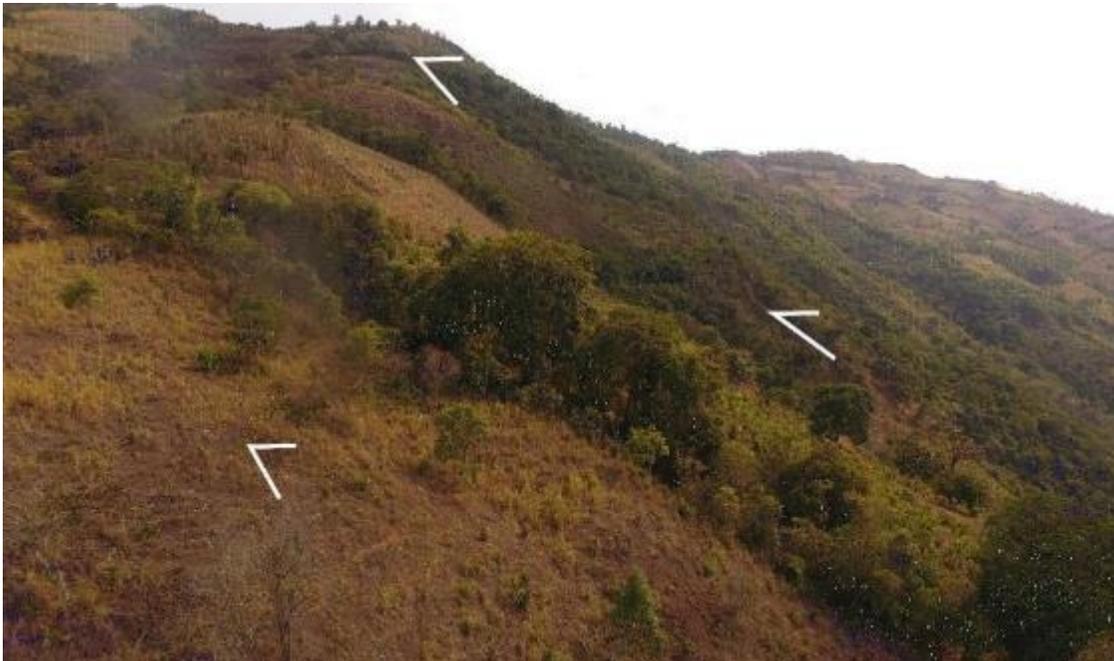
En los caseríos Bella Vista Alta y El Limón las laderas de montañas presentan pendientes fuertes a muy escarpadas (15° a 45°), este factor condiciona la ocurrencia de deslizamientos ubicados en la parte alta del cerro Luplun. Se infiere que las zonas descritas constituyen la fuente de rocas y materiales aportante a las quebradas, posteriormente estos materiales descienden en forma de flujos activados en temporada de lluvias.

El centro poblado Jililí se asienta sobre relieves con pendientes moderadas (5° a 15°) que constituyen el piedemonte coluvio deluvial, las quebradas La Perla y Bella Vista descienden con una pendiente promedio de 14.5° , lo que proporciona una energía moderada a los flujos de detritos y lodos que descienden por el cauce (figura 37).

Figura 37. Vista panorámica del cerro Luplun en donde se identificaron escarpes de deslizamientos antiguos y recientes, coordenadas 9491870N y 634048E.

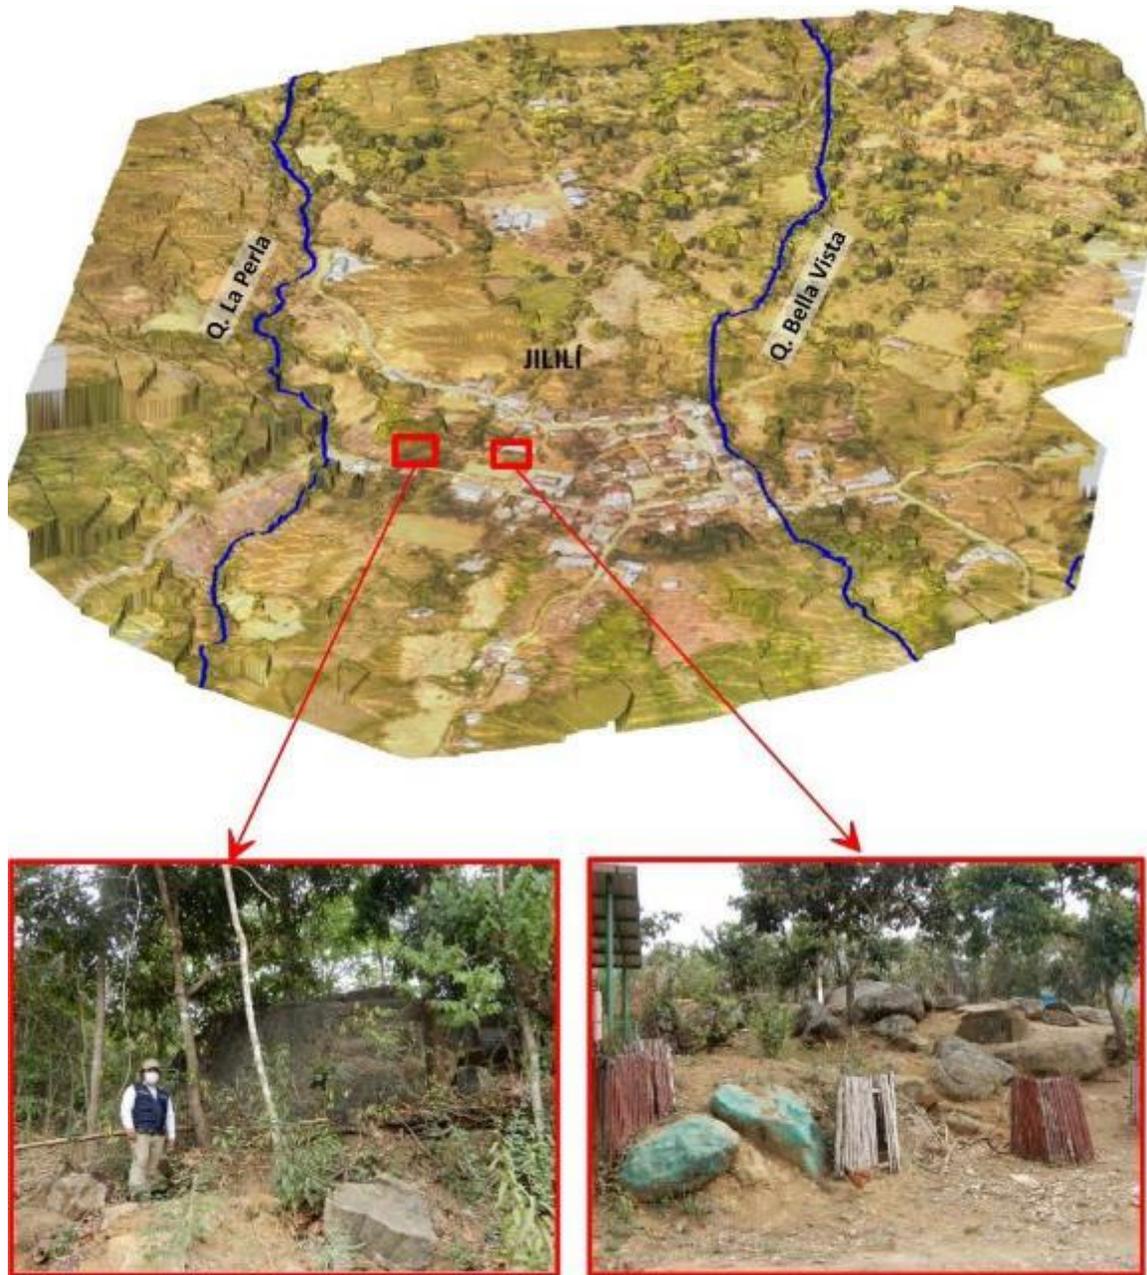
El área urbana de Jililí se asienta sobre una antigua avalanchas de rocas, estos se caracterizan por ser eventos geodinámicos violentos que transportan grandes cantidades de materiales conformados por bloques de roca de hasta 5 m de diámetro, acompañado de clastos, gravas y gravillas angulosas a subredondeadas con matriz limo arenosa y contenidos de arcillas. Estos movimientos en masa antiguos han modelado el piedemonte coluvio deluvial sobre el cual hoy se asienta el área urbana del distrito de Jililí (figuras 10 y 11) y Anexo 01 (figuras 42 y 43) y Anexo 02.

Mega bloque de andesita de 2.7m de alto, 4 m de largo y 3 m de ancho.

Bloque dispersos en el piedemonte aluvial.

Figura 42. Ubicación y distribución de bloques de roca producto de una avalancha de rocas.

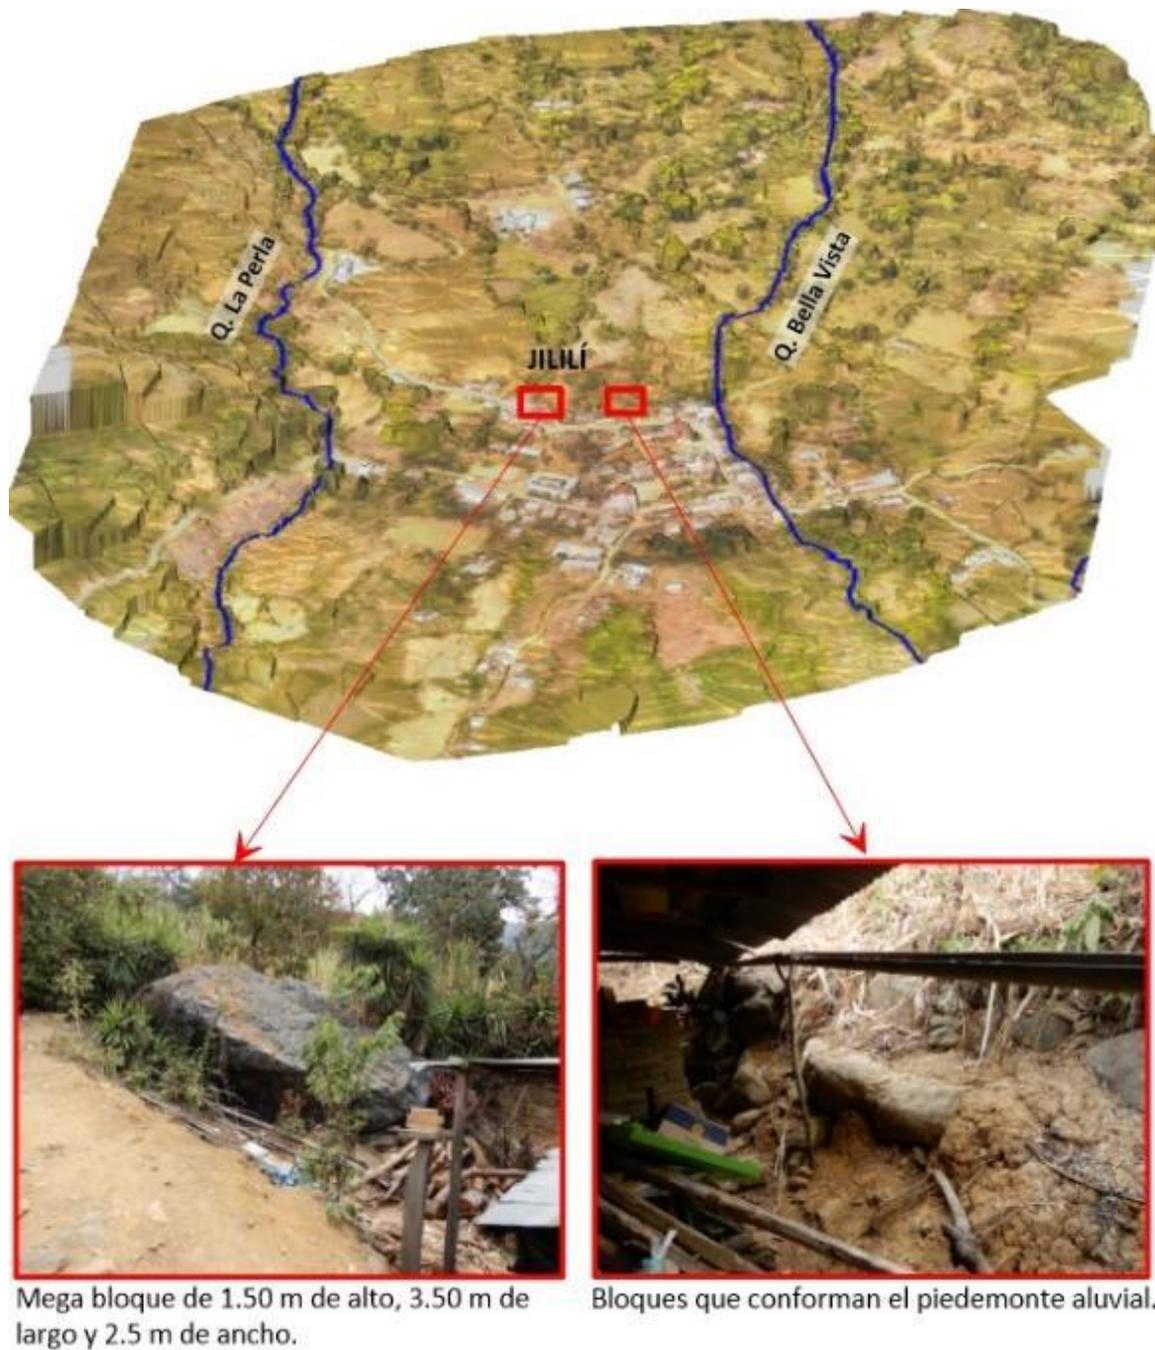
Figura 43. Bloques distribuidos en el área urbana de Jililí.

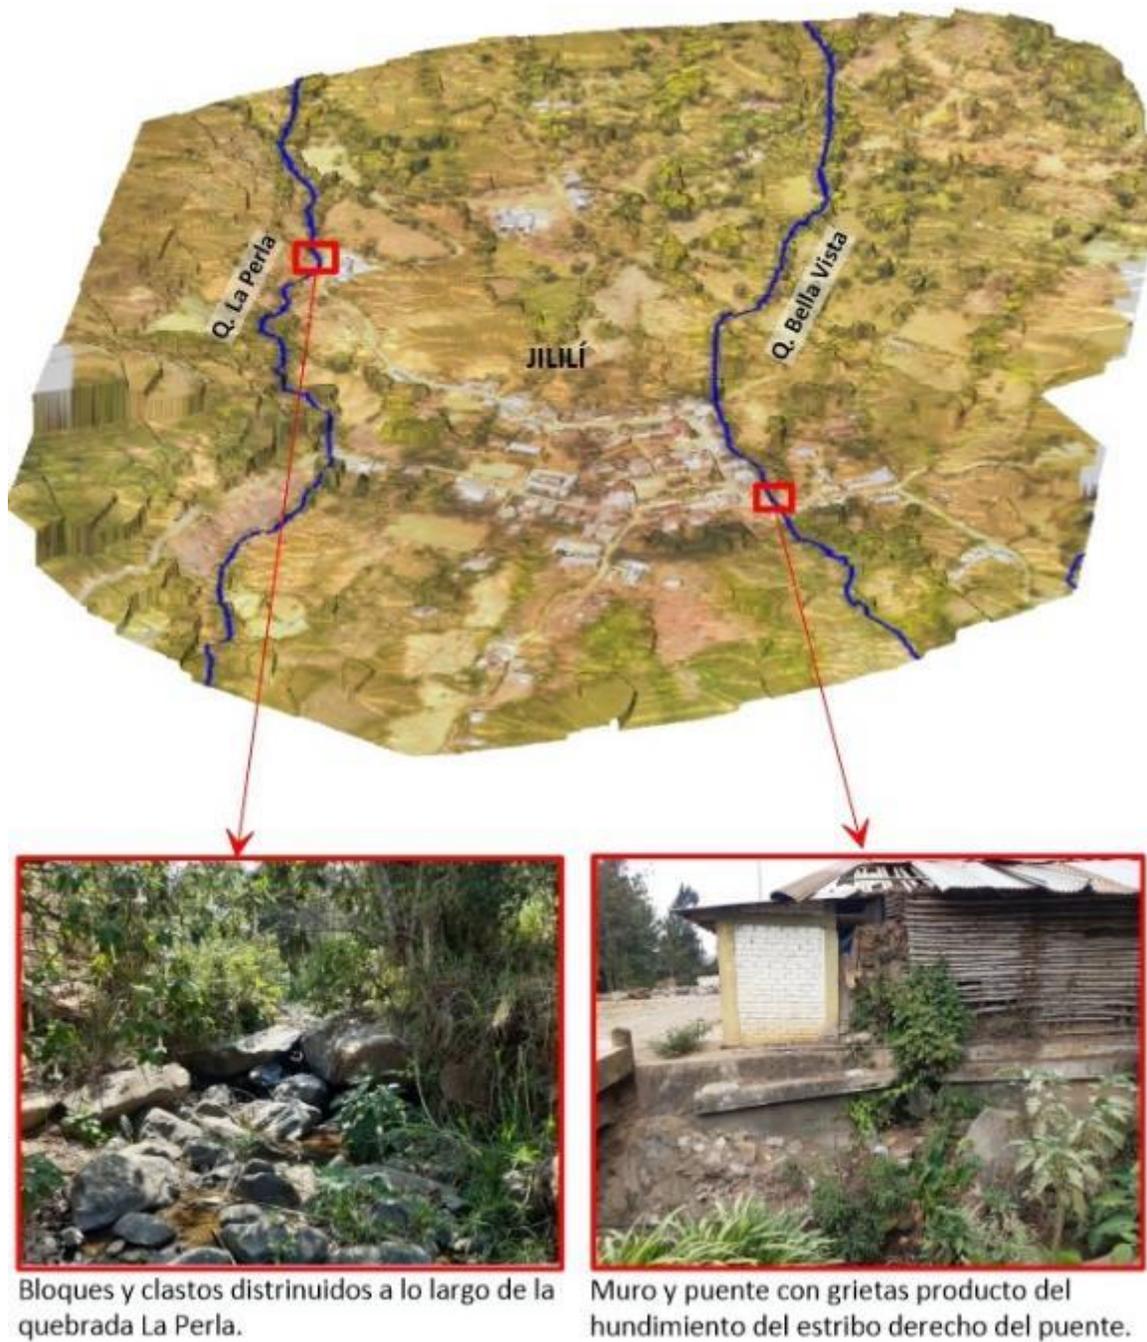
Figura 44. Vista de la quebrada La Perla y Bella Vista.

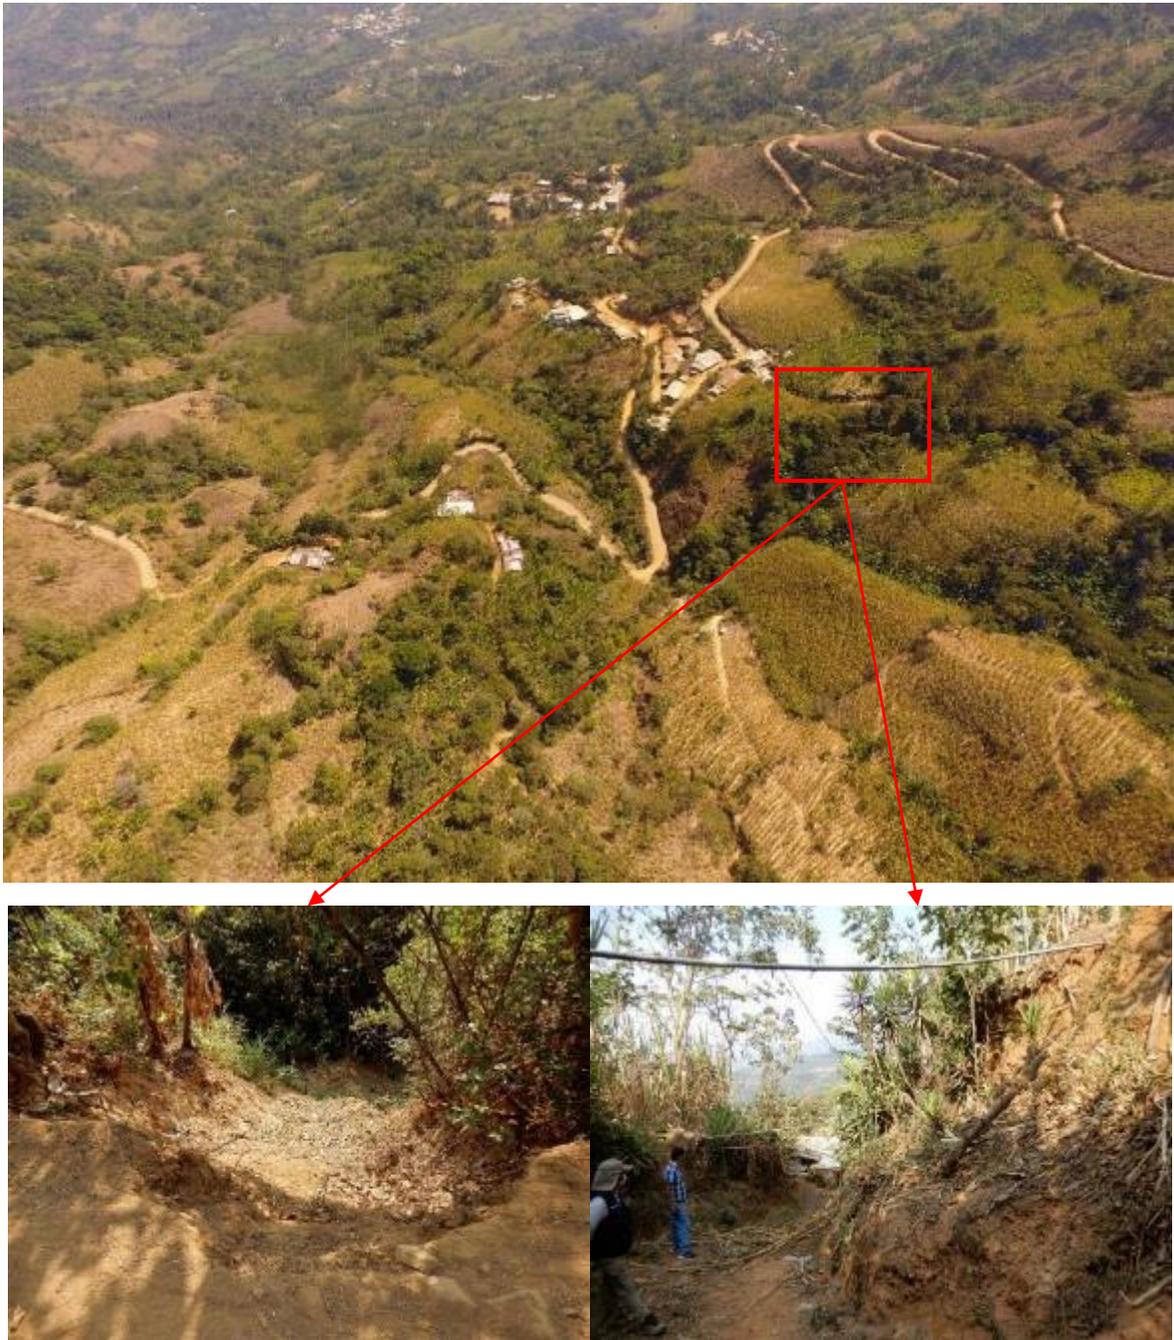
Los eventos geodinámicos mencionados fueron desencadenado durante la temporada de lluvias del 2017 y 2019, la sobresaturación de los materiales deslizados fue condicionada por la presencia de acequias no revestidas y mal construidas (figuras 26 y 27) y Anexo 01 (figura 45).

Figura 45. Deslizamiento y cárcavas en el caserío Bella Vista Alta.

- A) Durante las temporadas de lluvias, se debe realizar el monitoreo interdiario de los deslizamientos y cárcavas, para alertar futuras reactivaciones que puedan producir daños a viviendas y vías de acceso. Implementar estacas y cercos en los bordes de los escarpes de los deslizamientos para estimar desplazamientos.

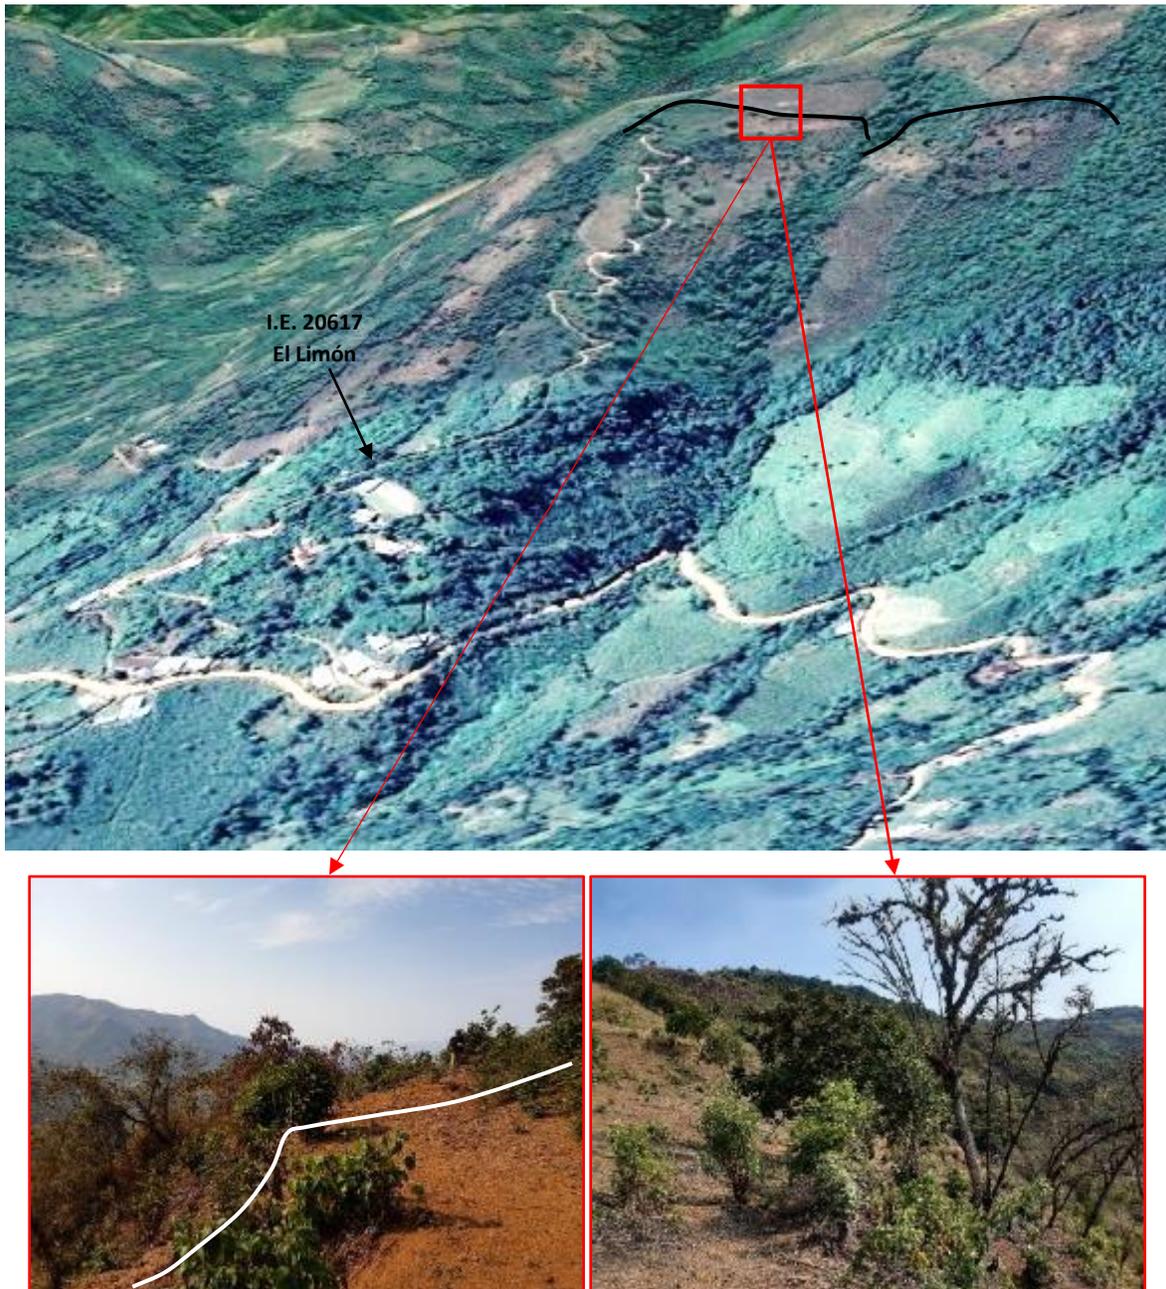
Los deslizamientos identificados afectan principalmente a terrenos de cultivos y en menor magnitud a trochas carrozables y viviendas ubicadas en el caserío El Limón (figuras 30, 31, 32 y 33) y Anexo 01 (figuras 46 y 47).

Figura 46. Vista de los deslizamientos en el caserío El Limón.

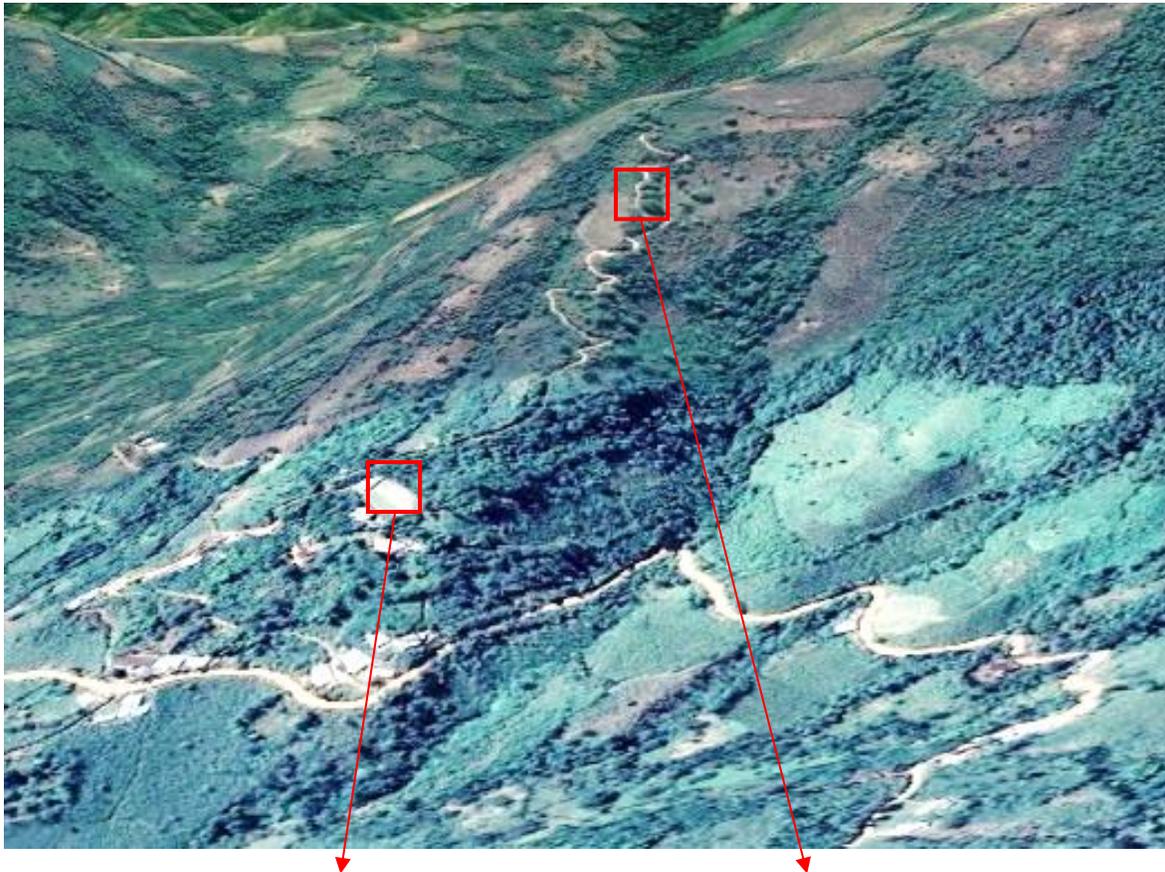
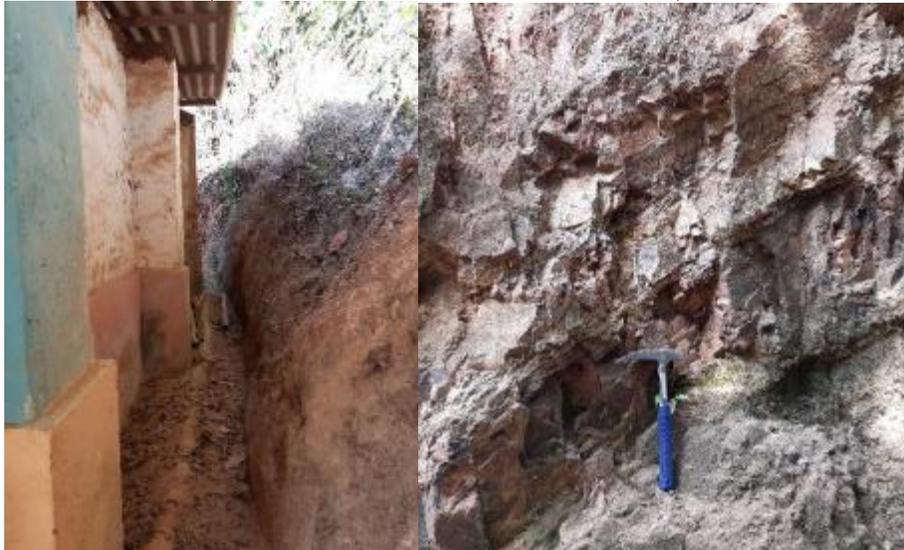
Figura 47. Vista de la ubicación de la I.E. 20617 y afloramientos de rocas fracturadas y meteorizadas.
