**DIRECCIÓN DE GEOLOGÍA
AMBIENTAL Y RIESGO GEOLÓGICO**

INFORME TÉCNICO N° A 6682

**INSPECCIÓN TÉCNICA DEL REPRESAMIENTO DEL
RÍO COTAHUASI EN EL SECTOR CHAYMI O CHIPITO**

(Distrito Cotahuasi, Provincia La Unión, Región Arequipa)

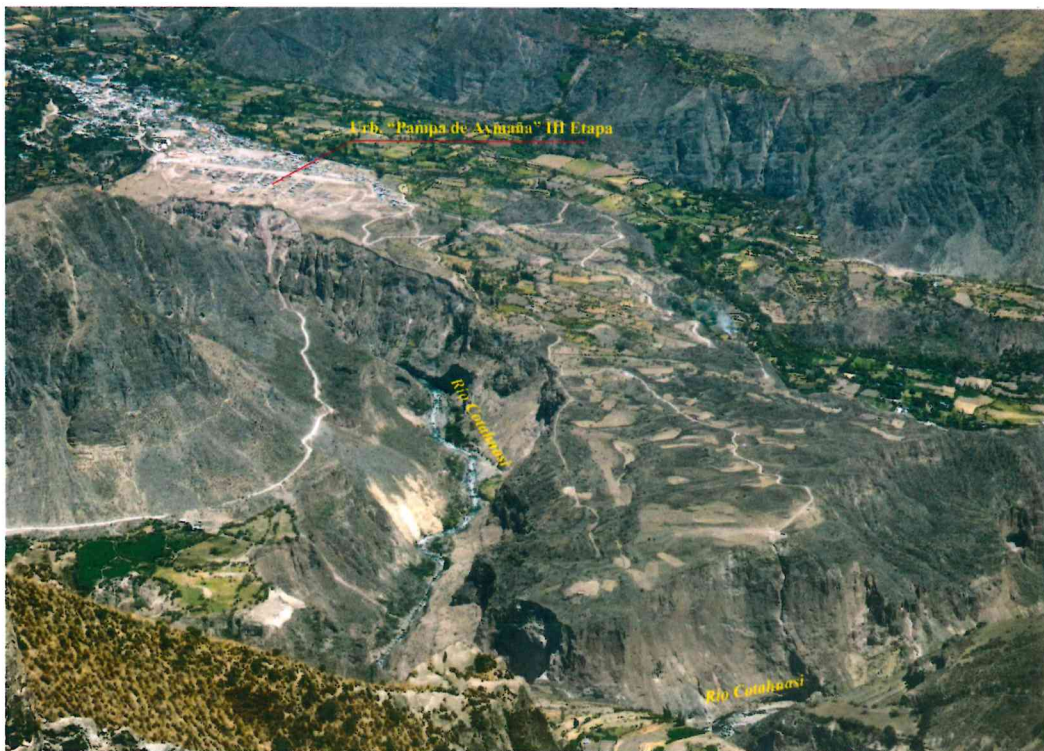
Foto 1. Vista panorámica del área de estudio. Se observa el río Cotahuasi y el área urbana del distrito de Cotahuasi donde se ubica la urbanización "Pampa de Aymaña" III Etapa.

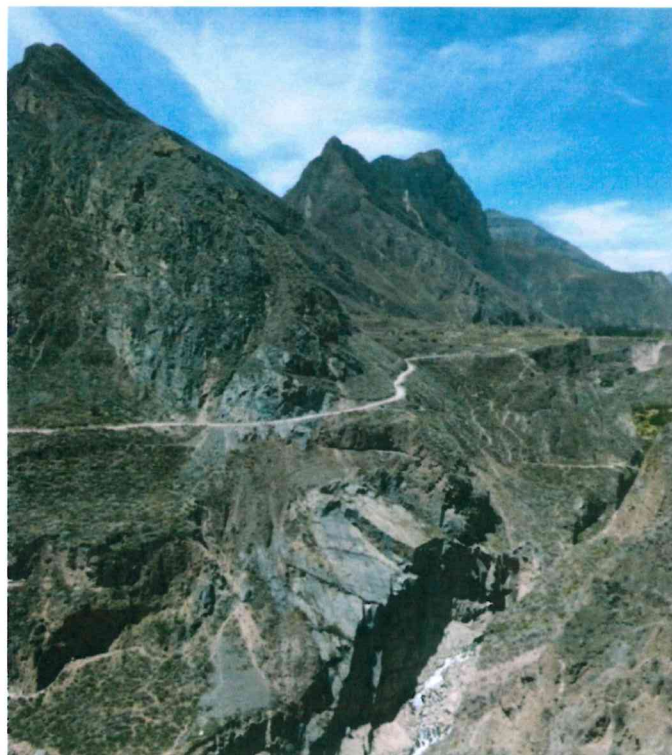
En la zona de estudio, la Formación Arcurquina está compuesta por calizas de color gris, se presentan en estratos gruesos que llegan hasta 2 m de espesor. Foto 2.

Foto 2. Fotografía tomada mirando a la margen derecha del río Cotahuasi. Se observan los estratos de calizas de la Formación Arcurquina.

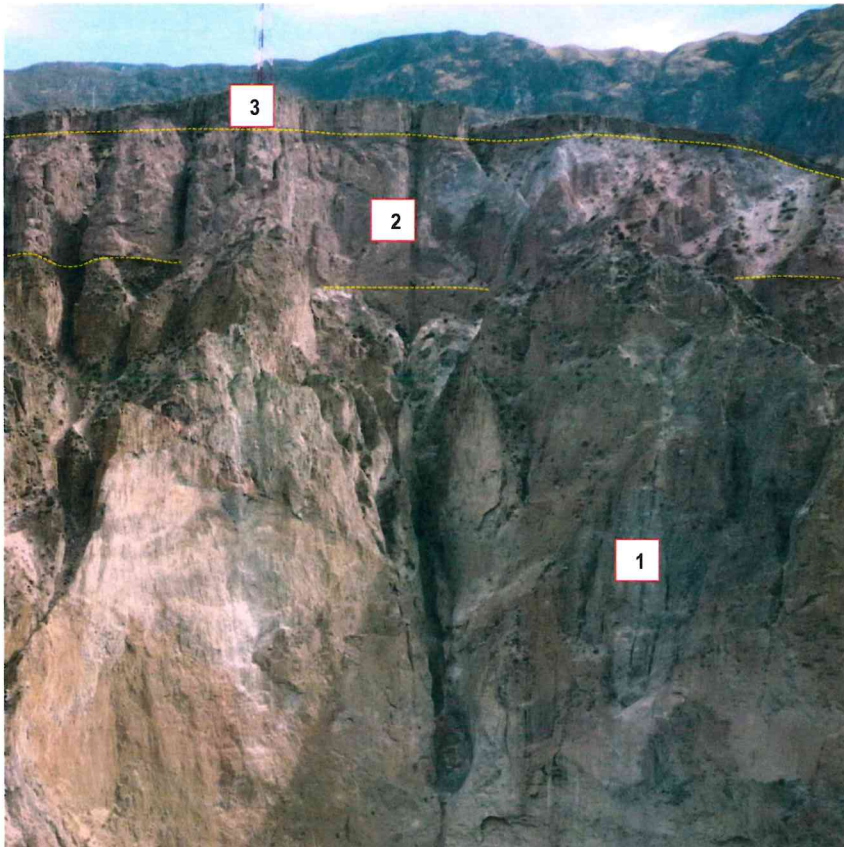
Compuesto por fragmentos rocosos heterométricos (bloques, bolos y detritos) en matriz limoarenarcilloso, depositado en forma de cono en la confluencia de los ríos Cotahuasi y Pampamarca donde se observan por lo menos tres secuencias sedimentarias (Foto 4). Los materiales son provenientes de los cerros Llapsaccacca, Lucmani y Condorcinca. Sobre estos depósitos se asienta la población urbana del distrito de Cotahuasi.

Foto 4. Se observa tres horizontes de depósitos proluviales.

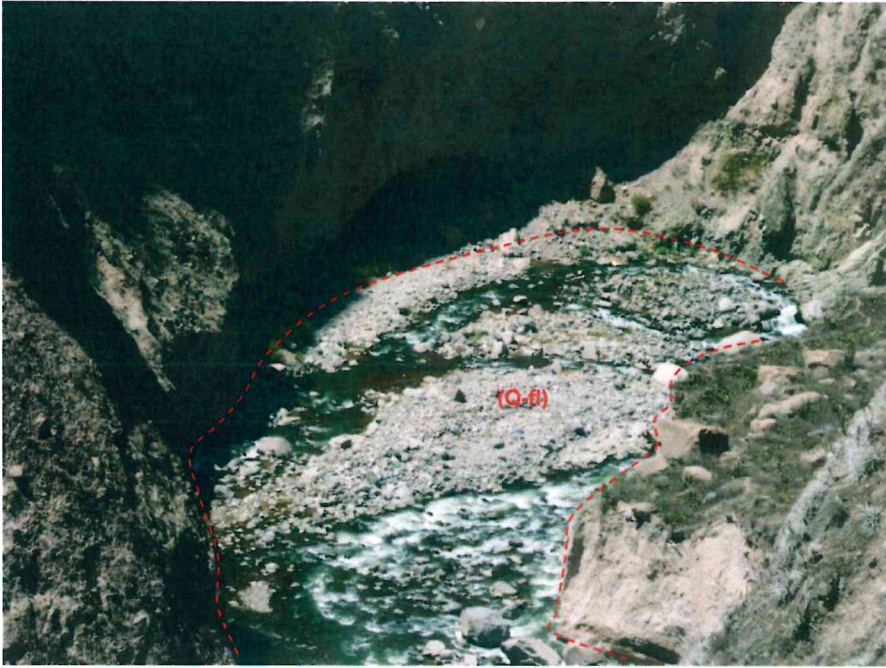
Caracterizado por presentarse en el cauce de río. Litológicamente está compuesto por fragmentos rocosos heterogéneos (bloques, bolos, cantos gravas, arenas, etc.) transportados por la corriente del río Cotahuasi y sus tributarios a grandes distancias y depositados en forma de terrazas, removibles por el curso actual del río. Foto 5.

Foto 5. Depósitos fluviales (Q-fl) ubicados en el cauce del río Cotahuasi.

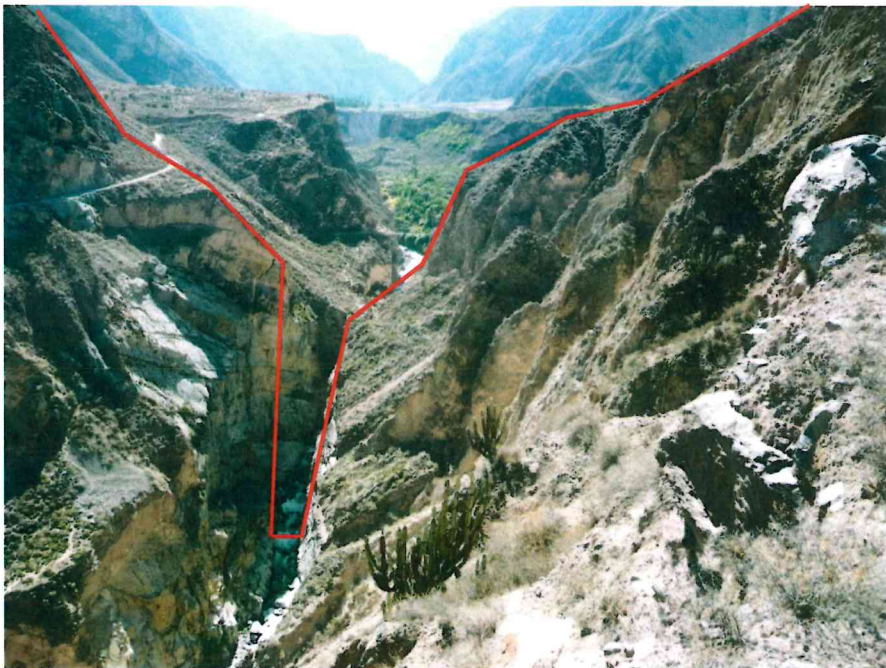
Localmente, en algunos sectores se exhiben valles encañonados modelados en el contacto entre el macizo rocoso sedimentario y el depósitos no consolidados, con profundidades que varían entre 100 y 150 metros. Foto 6.

Foto 6. Valles encañonado por erosión del río Cotahuasi. Vista aguas arriba.

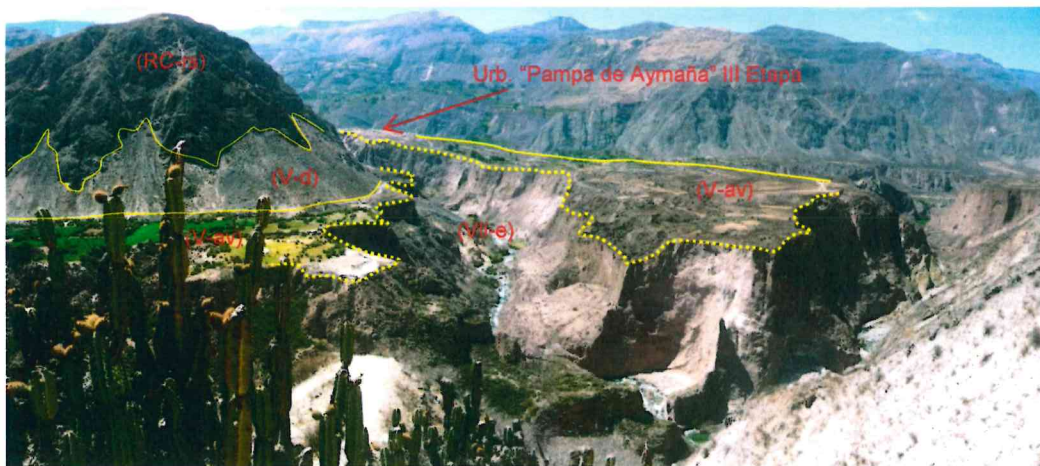
Además de las subunidades geomorfológicas mencionadas, existen geoformas que resaltan en la zona como es el valle cañón (Foto 7) afectada por proceso de erosión en cárcavas y procesos de movimientos en masa.

Las profundidades estimadas varían entre 100 a 150 m y el ancho de la cima del valle cañón varía entre 250 m a 390 m y el ancho en el fondo del valle varía de 10 a 60 m.

Foto 7. Se observa colina modelada en roca sedimentaria (RC-rs), vertientes de detritos (V-d), vertiente con depósito de avalancha (V-e) y valle encañonado, ubicados entre los ríos Pampamarca, Huarcaya, Cotahuasi
