Informe Técnico N° A7095

EVALUACIÓN DE PELIGRO GEOLÓGICO POR DESLIZAMIENTO EN EL KM 2+400 VÍA CARROZABLE WINCUCHO - COLCAMAR

Región Amazonas
Provincia Luya
Distrito Colcamar

JUNIO
2021

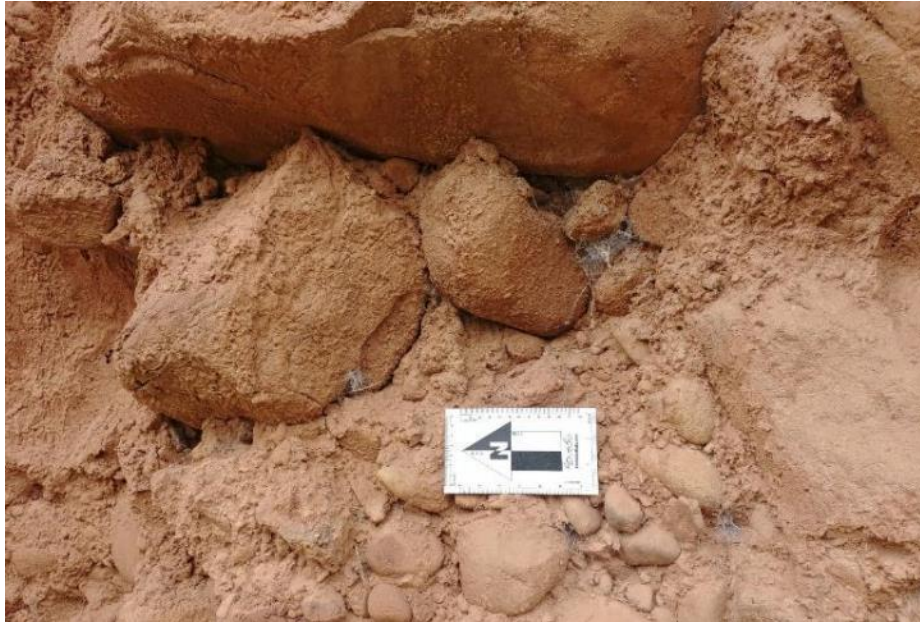
Constituidos por materiales polimícticos con formas subredondeadas a redondeadas ubicados en las márgenes del río Rumiyaçu, compuestos por clastos, gravas y bloques que alcanzan tamaños de hasta 2 m, en una matriz arcillo-arenosa (fotografía 1).

Fotografía 1. Se aprecia el material compuesto de clastos y bloques con tamaños desde los 2 cm hasta 2 m, son de formas subredondeadas y subangulosas.

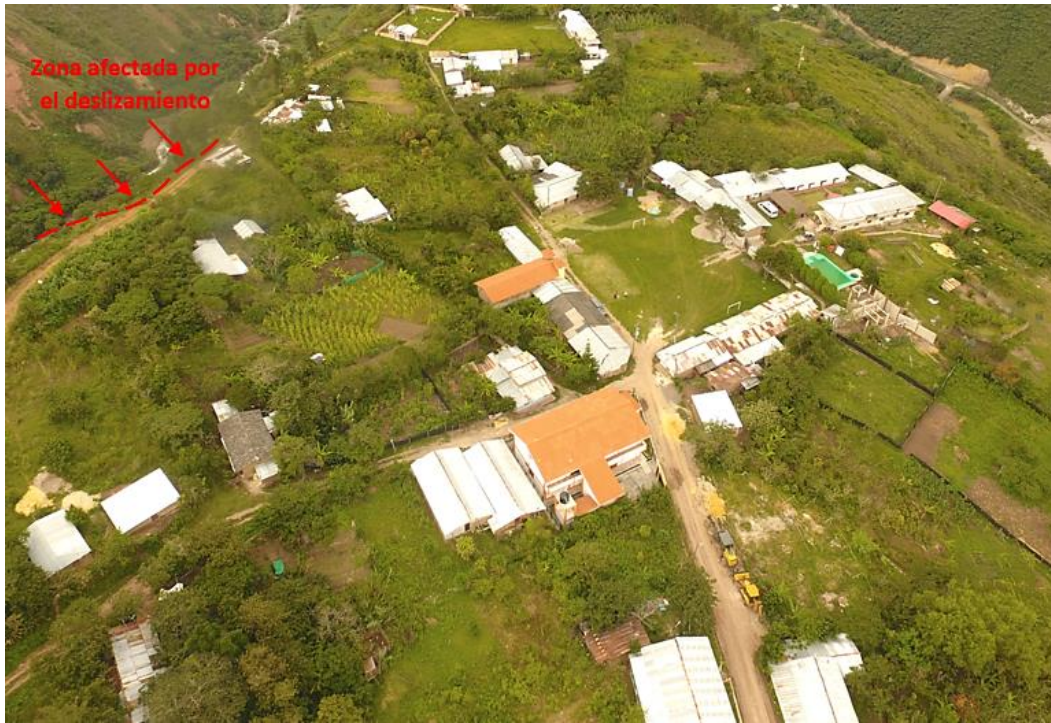
Figura 8. Vista panorámica del centro poblado de Ponaya, ubicado en la cima de la colina.

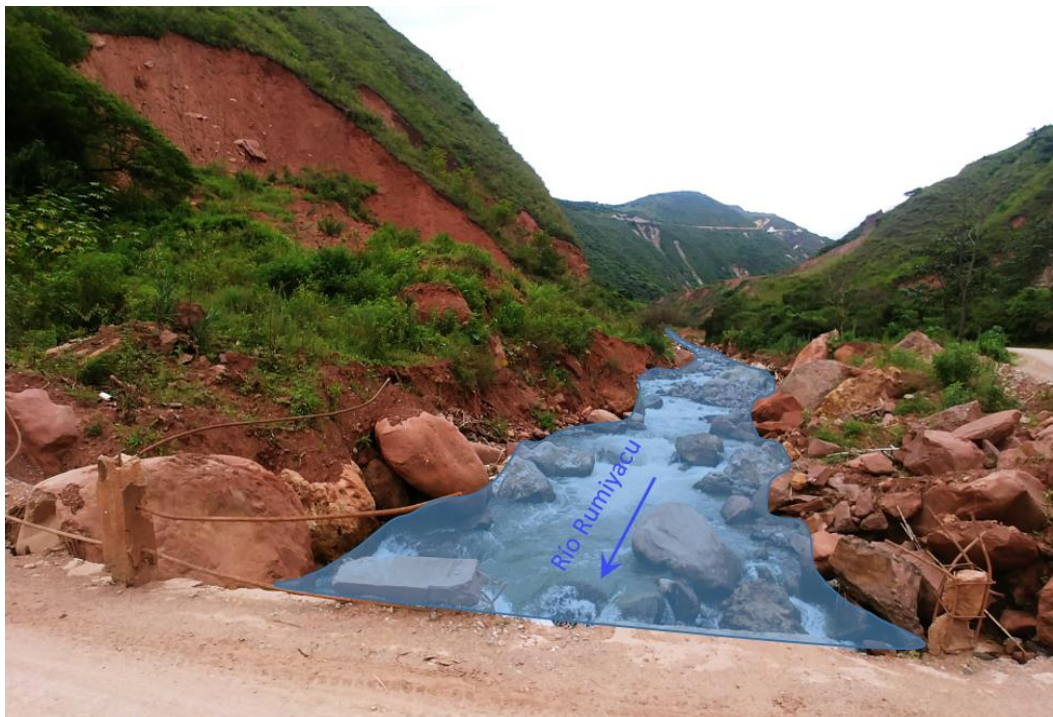
Subunidad de cauce de río (R): Está unidad corresponde al cauce del río Rumiyacu, principal recolector del drenaje fluvial. El río cruza de suroeste a noreste, los materiales que transporta están conformados por clastos, gravas, bloques y arenas gruesas, ubicado en la parte baja del área de evaluación (figura 9).

Figura 9. Cauce del río Rumiayacu, ubicado en la parte baja del sector evaluado.
