Informe Técnico N° A7086

EVALUACIÓN DE PELIGROS GEOLÓGICOS POR MOVIMIENTOS EN MASA EN LA VERTIENTE SUR DE LAS QUEBRADAS CHINCHINCA Y PANAOCOCHA

Región Huánuco
Provincia Pachitea
Distrito Umari

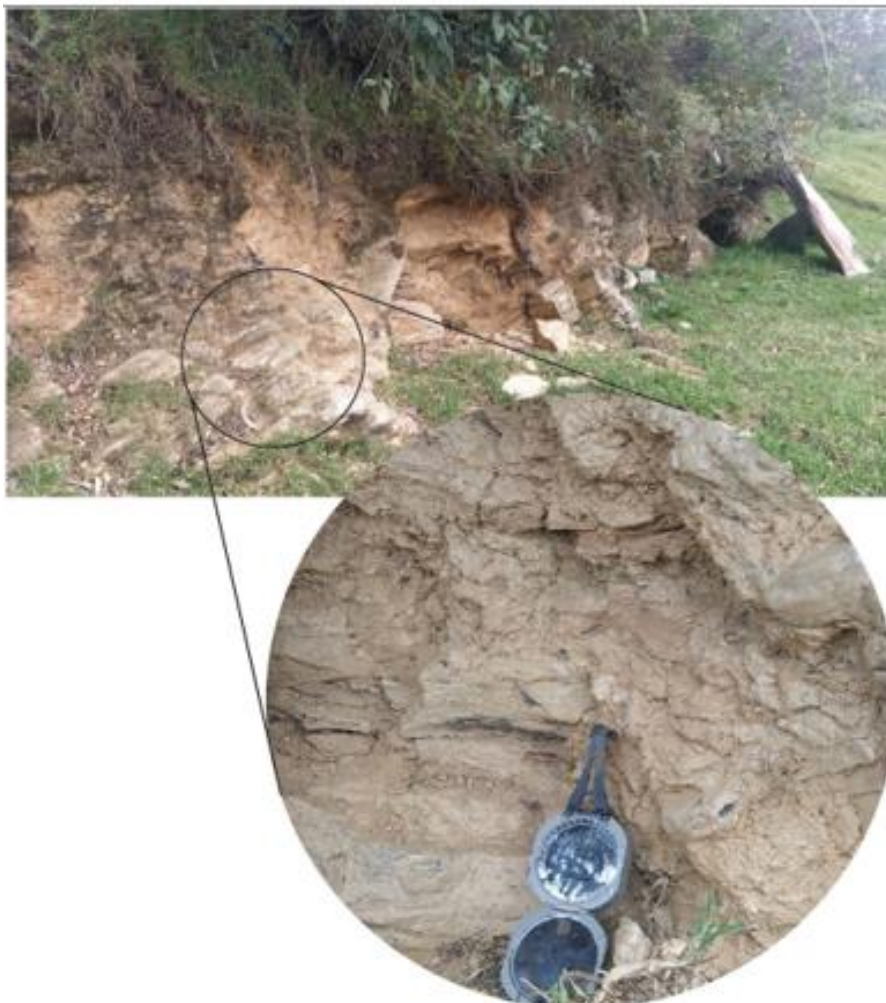
Localmente se han observado afloramientos de esquistos y micaesquistos, con rumbo N120° y buzamiento de 25° al SE (figura 6), las rocas de estos afloramientos tienen un alto grado de fracturamiento y meteorización (figura 7).

Figura 6. Esquistos del Complejo Marañón, en los alrededores del Anexo Cochapampa. Coordenadas UTM (WGS 84): 387558 E, 8110095 S, a 2800 m s.n.m.

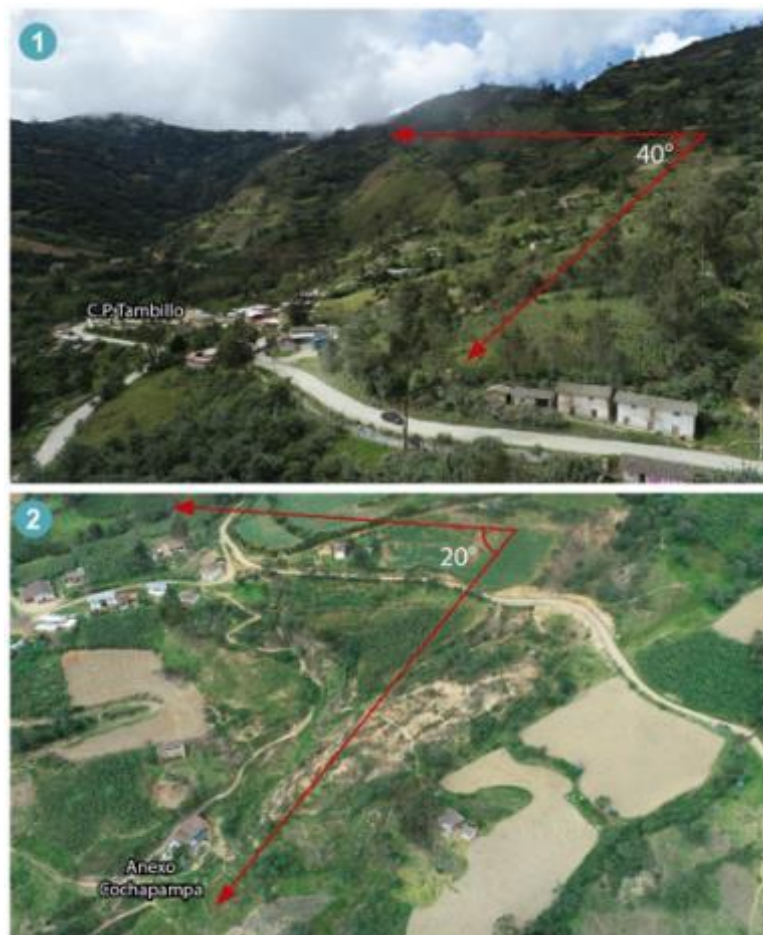
El sector donde se encuentra el centro poblado Tambillo, cuyo substrato está conformado por depósitos coluvio-deluviales presenta pendientes moderadas (5° - 15°), y las laderas al sur del poblado tienen pendientes promedio de 40° (figura 11).

De igual modo, se describe que para los alrededores del Anexo Cochapampa se presentan pendientes fuertes (15° - 25°) y ocasionalmente pendientes muy fuertes o escarpadas (25° - 45°), con promedios de hasta 20° .

Figura 11. Muestra la pendiente promedio de la ladera 1), al sur den C.P. Tambillo y 2) al sur del Anexo Cochapampa.

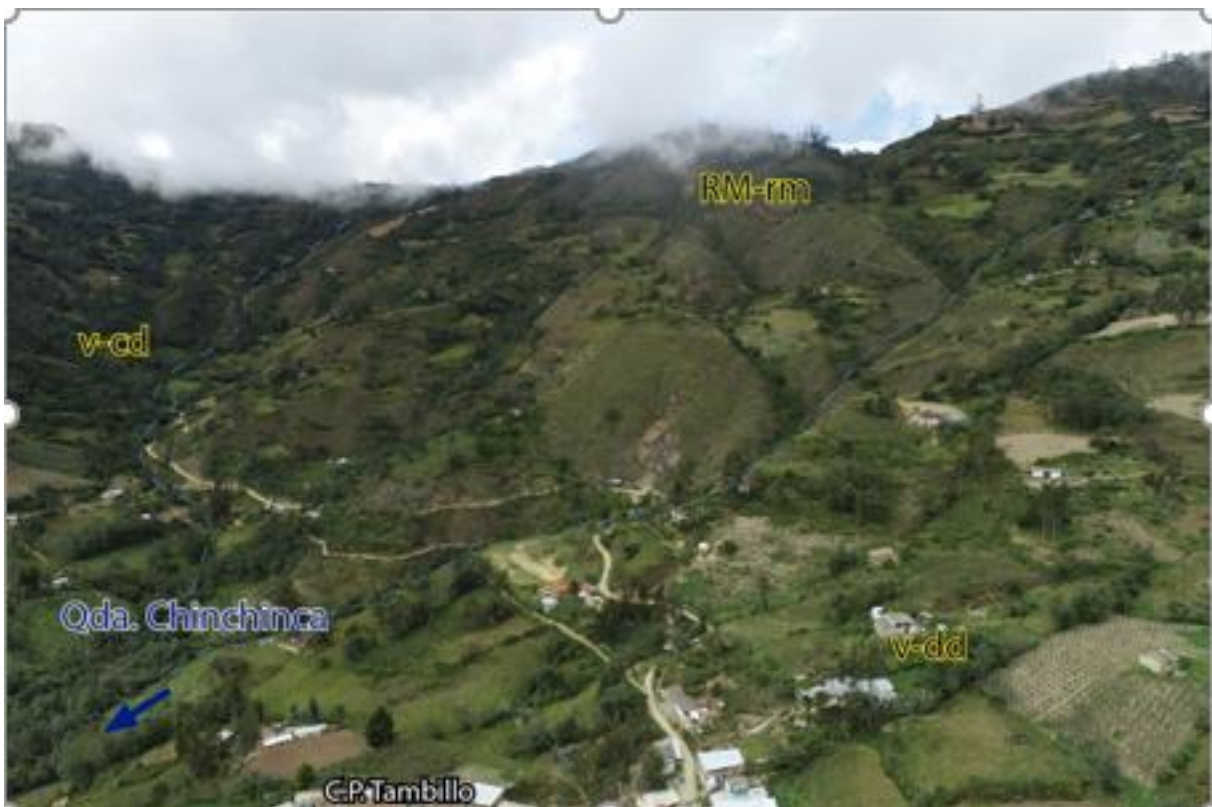
Figura 13. Subunidades geomorfológicas al sur del C.P. Tambillo- Vertiente Chinchinca.

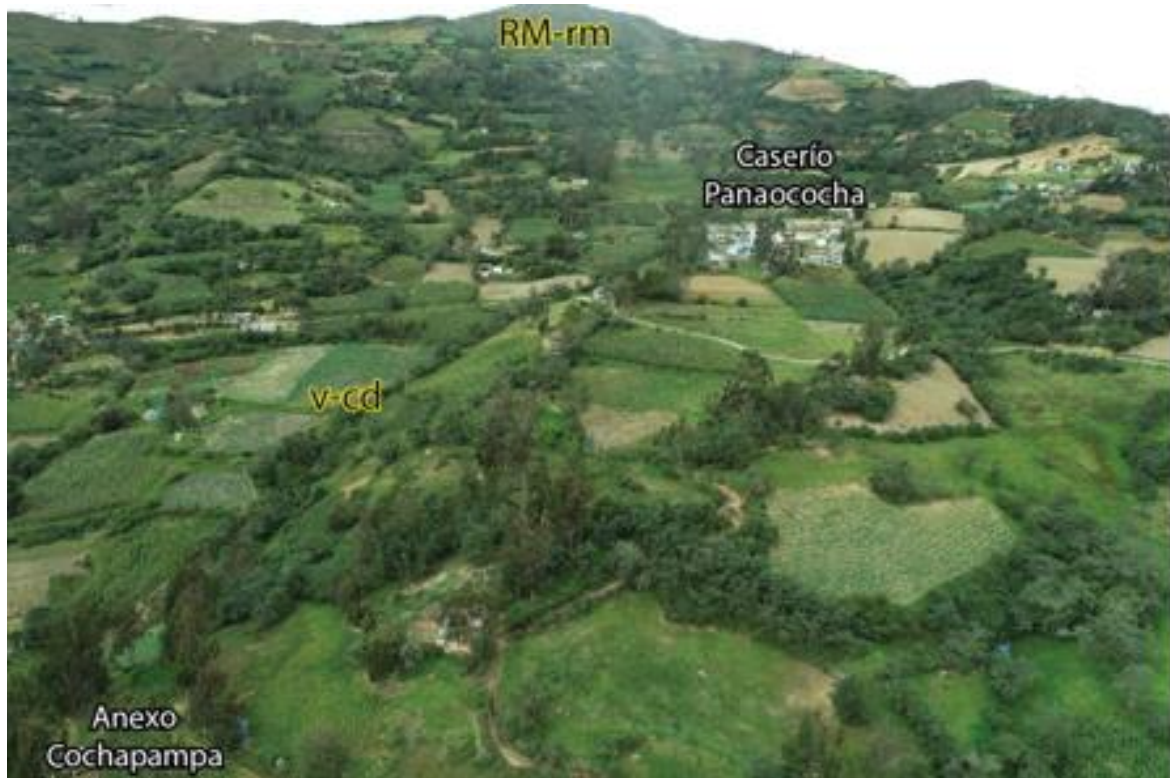
Figura 14. Muestra las subunidades geomorfológicas al sur del Anexo Cochapampa.

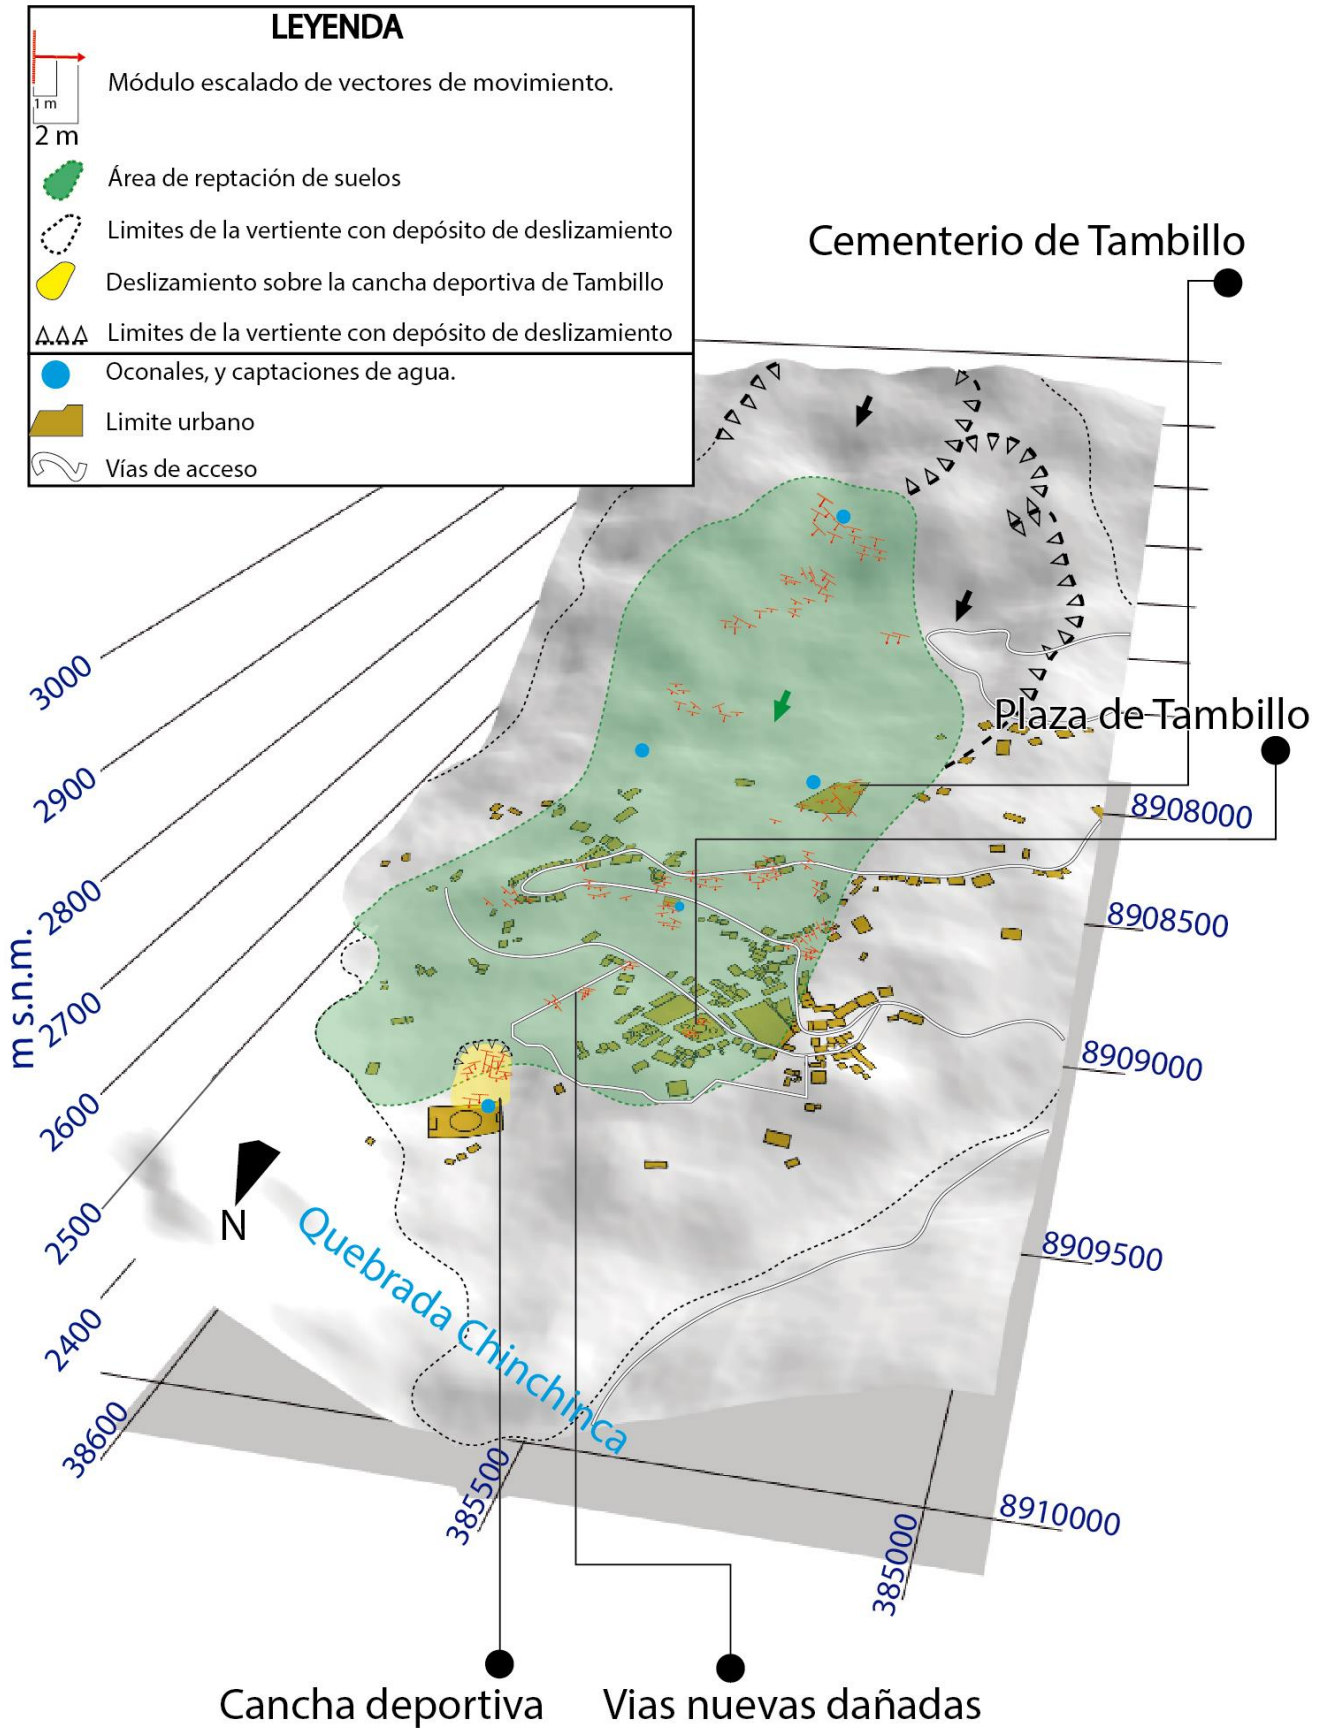
En la figura 20, se esquematiza el proceso de reptación en un modelo 3D, mostrando el módulo escalado de los vectores de movimiento (apertura de agrietamientos en el terreno, con dirección al movimiento principal), que varían de 0.1 a 0.5 m, este demuestra que existe mayor dinámica en áreas cercanas al cementerio (área con mayor pendiente y saturación de agua), la segunda área más afectada es la plaza del C.P. Tambillo (zona más baja, que sufre la presión del material reptante superior) y alrededores. Las direcciones de los vectores de movimiento señalan que la masa reptante se mueve preferentemente de SE-al NO (figura 19).

Figura 19. Esquema 3D, de la reptación de suelos en la ladera sur de la quebrada Chinchinca, que afecta al centro poblado de Tambillo.

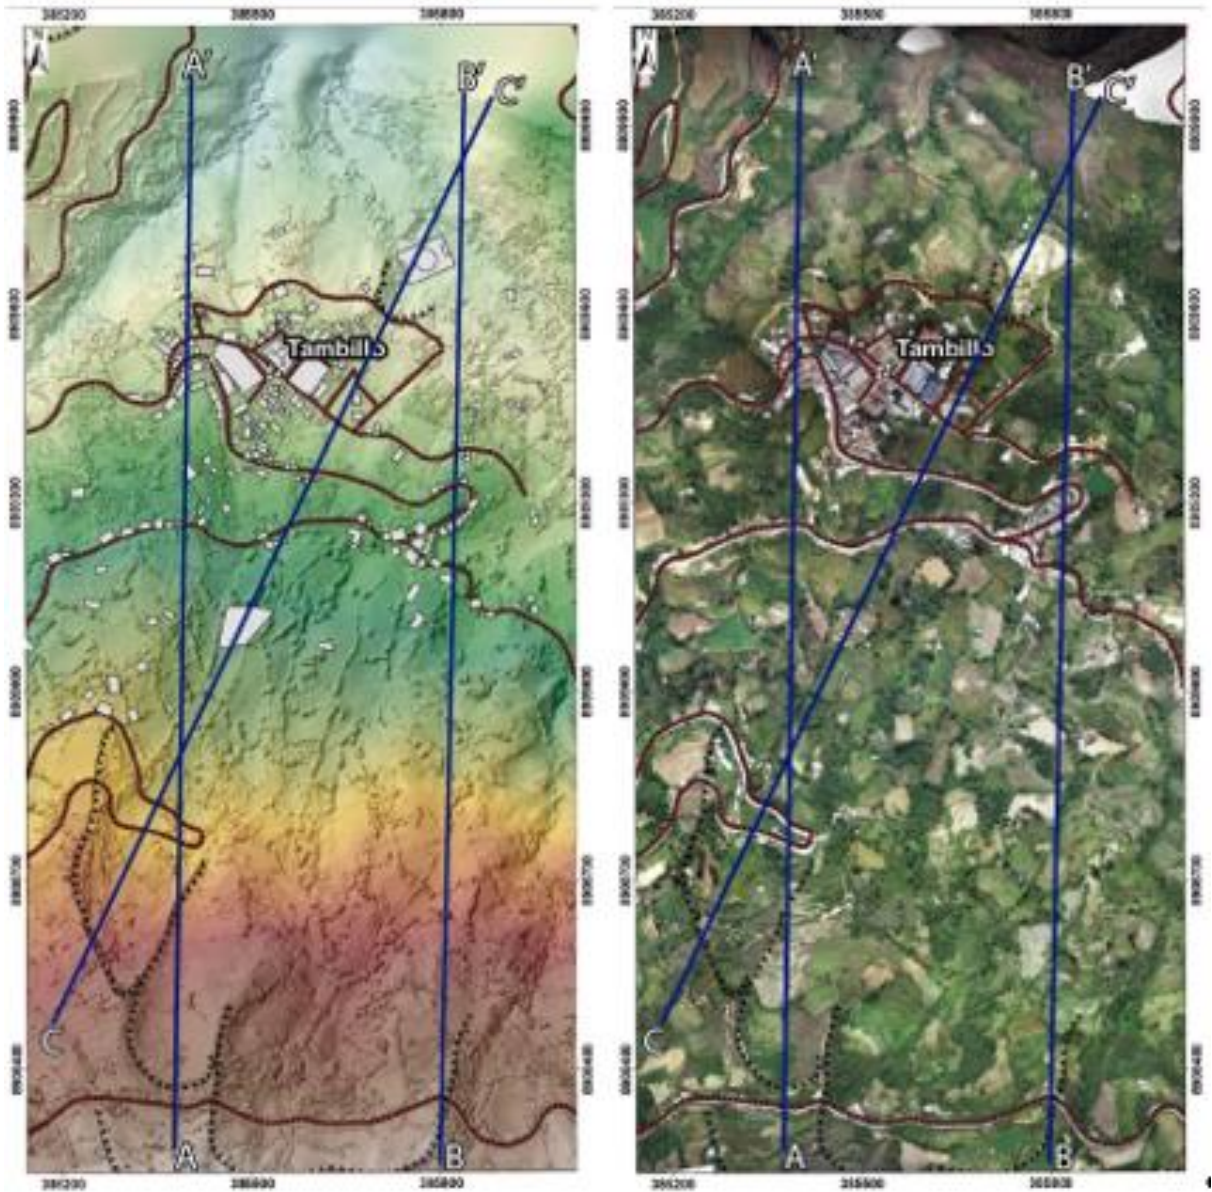
En este perfil se evidencia como la reptación de suelos presenta vectores de movimiento de mayor modulo, a lo largo de 75 m, entre las cotas 2280 y 2300 m s.n.m (zona del cementerio), posiblemente relacionado con la presencia de mayor flujo de agua subterránea y superficial, donde se observan módulos de almacenamiento y captación de agua, así como canales de escorrentía superficial no impermeabilizados.

En el pie del depósito detrítico, debajo de Tambillo, se identificó un deslizamiento que presenta un escarpe con longitud de 75 m, y saltos <2m, visibles en el perfil. Uno de los factores desencadenante de este es el corte del talud para la construcción de la cancha deportiva.

Figura 22. Perfiles en el área de evaluación en Tambillo.

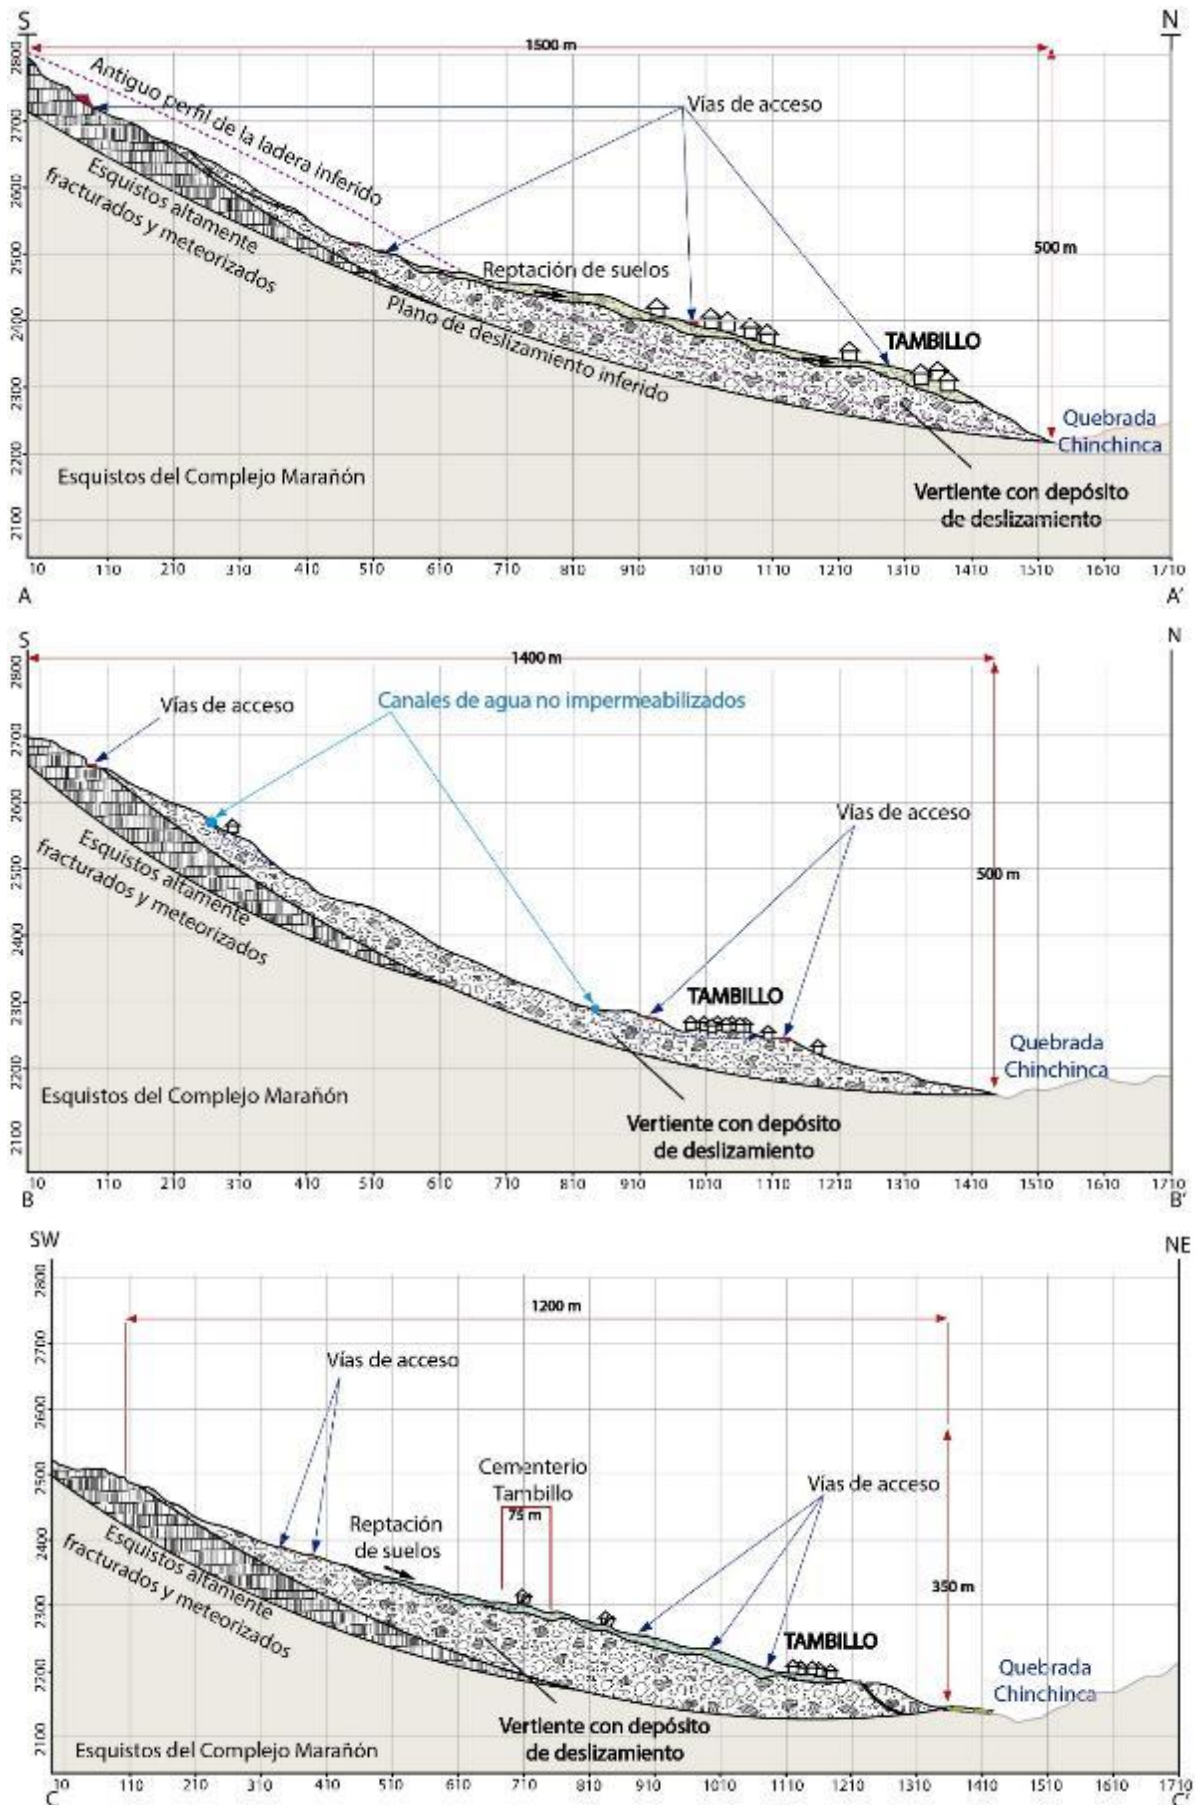
Este perfil de dirección S-N, muestra que la ladera posee una pendiente promedio de 30° (ladera abrupta), conformado por rocas metamórficas del Complejo Maraón, con afloramientos de esquistos muy fracturados y altamente meteorizados visibles entre los 2600 y 2800 m s.n.m., este macizo rocoso, está cubierto a lo largo de una longitud proyectada de 1.3 km desde los 2600 m s.n.m hasta los 2250 m s.n.m (base de la quebrada Chinchinca), por depósitos coluvio-deluviales de deslizamientos antiguos.

Figura 23. Perfiles en el área de evaluación de la ladera sur de la quebrada Chinchinca, Tambillo.

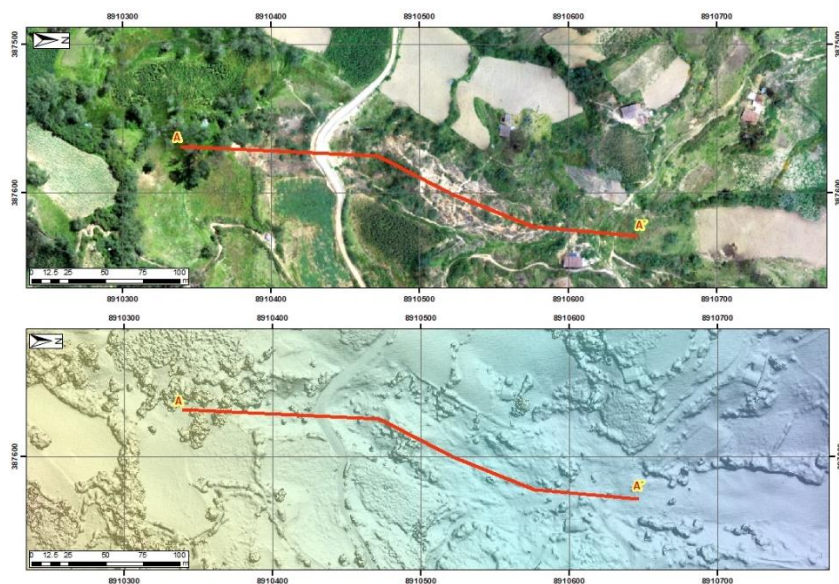
Figura 30. Línea del perfil de la figura 31

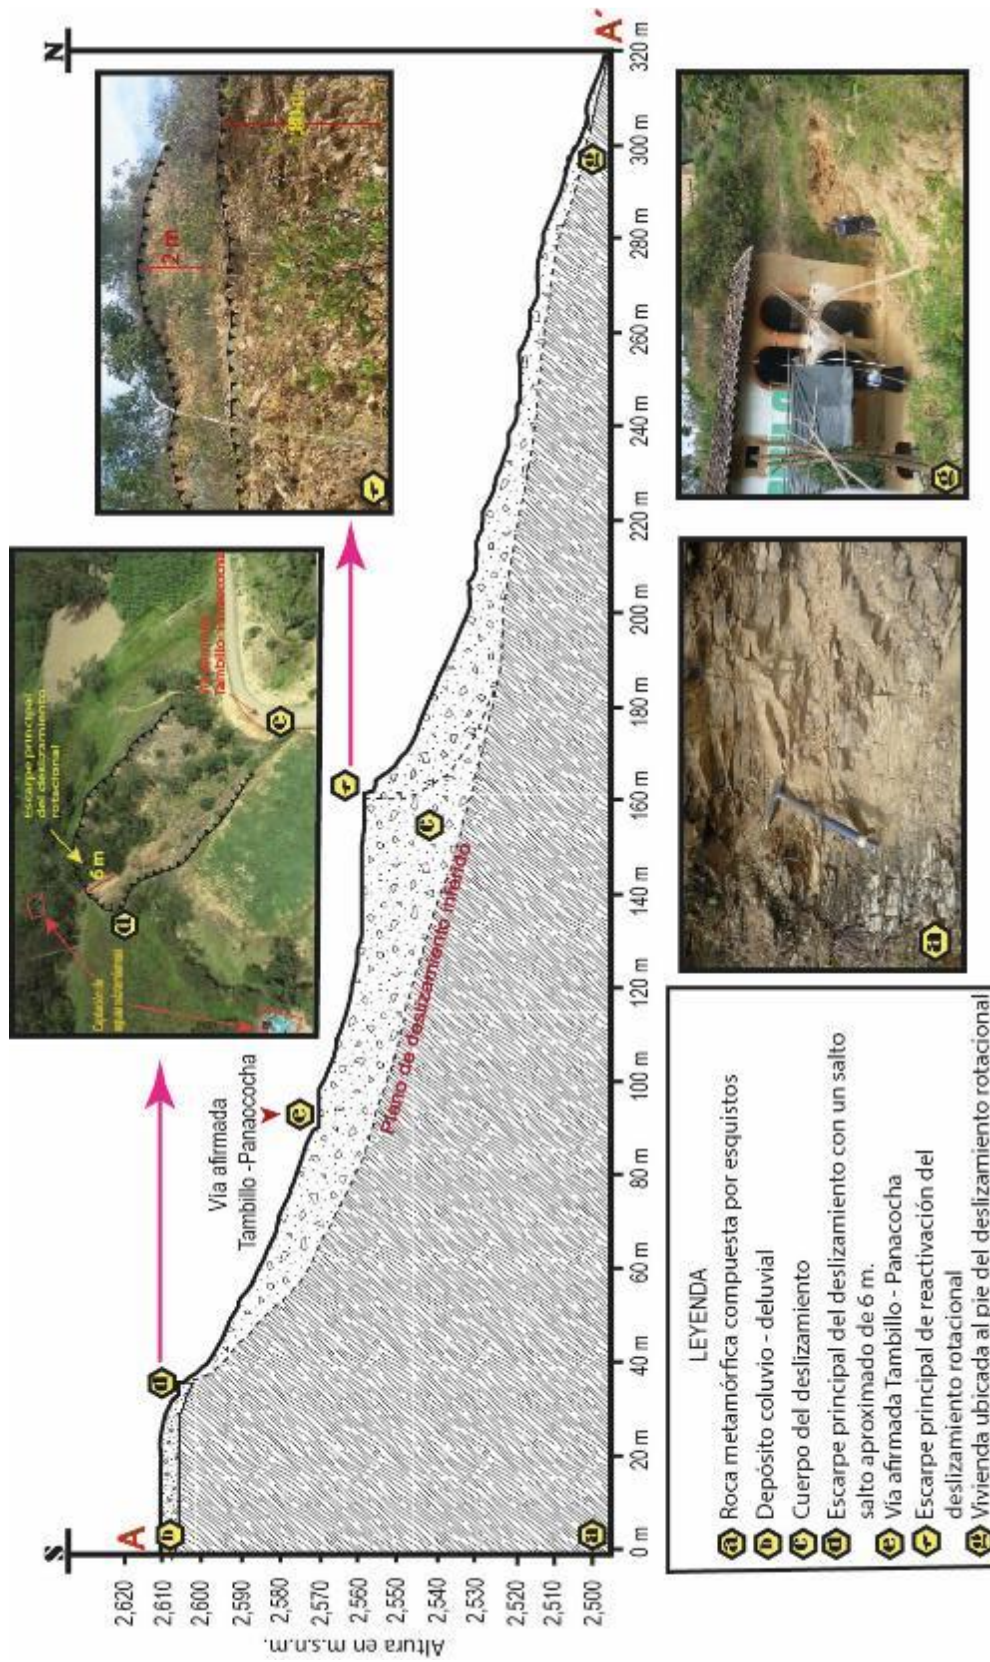
El perfil transversal A-A', muestra gráficamente el cuerpo de un deslizamiento de tipo rotacional en la parte superior de la quebrada Panaochocha. Se evidencia principalmente el salto de 6 m que corresponde al escarpe principal; además, se muestra el escarpe secundario de la reactivación del deslizamiento con un salto de 2 m y el plano del deslizamiento inferido (figura 31).

Figura 31. Perfil transversal A-A' muestra el cuerpo del deslizamiento rotacional y la reactivación de dicho deslizamiento.

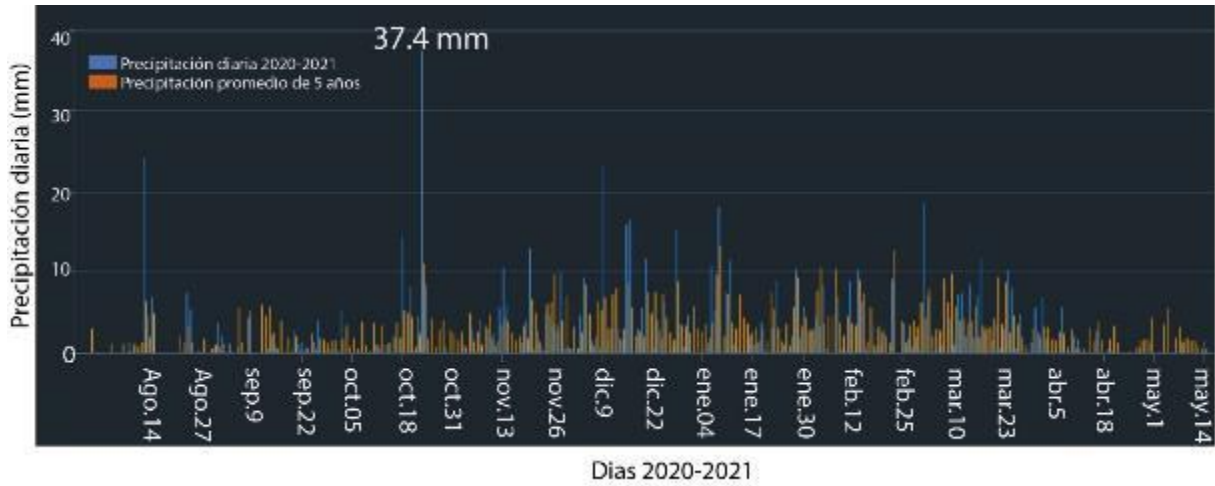
- Según el registro histórico de precipitaciones obtenidos de aWhere, la precipitación máxima registrada en el último periodo 2020-2021, fue de 37.4 mm en el mes de octubre del 2020.
La comparación con el promedio diario de 5 años, demuestra que las lluvias se han intensificado considerablemente, siendo el registro más alto el de octubre de 2020, considerando las precipitaciones de este mes los desencadenantes del incremento de los vectores de movimiento en ambas áreas de evaluación.

Figura 32. Se visualiza el registro meteorológico de la precipitación diaria desde agosto de 2020 comparado con la precipitación promedio de 5 años. (Fuente: aWhere 2021)

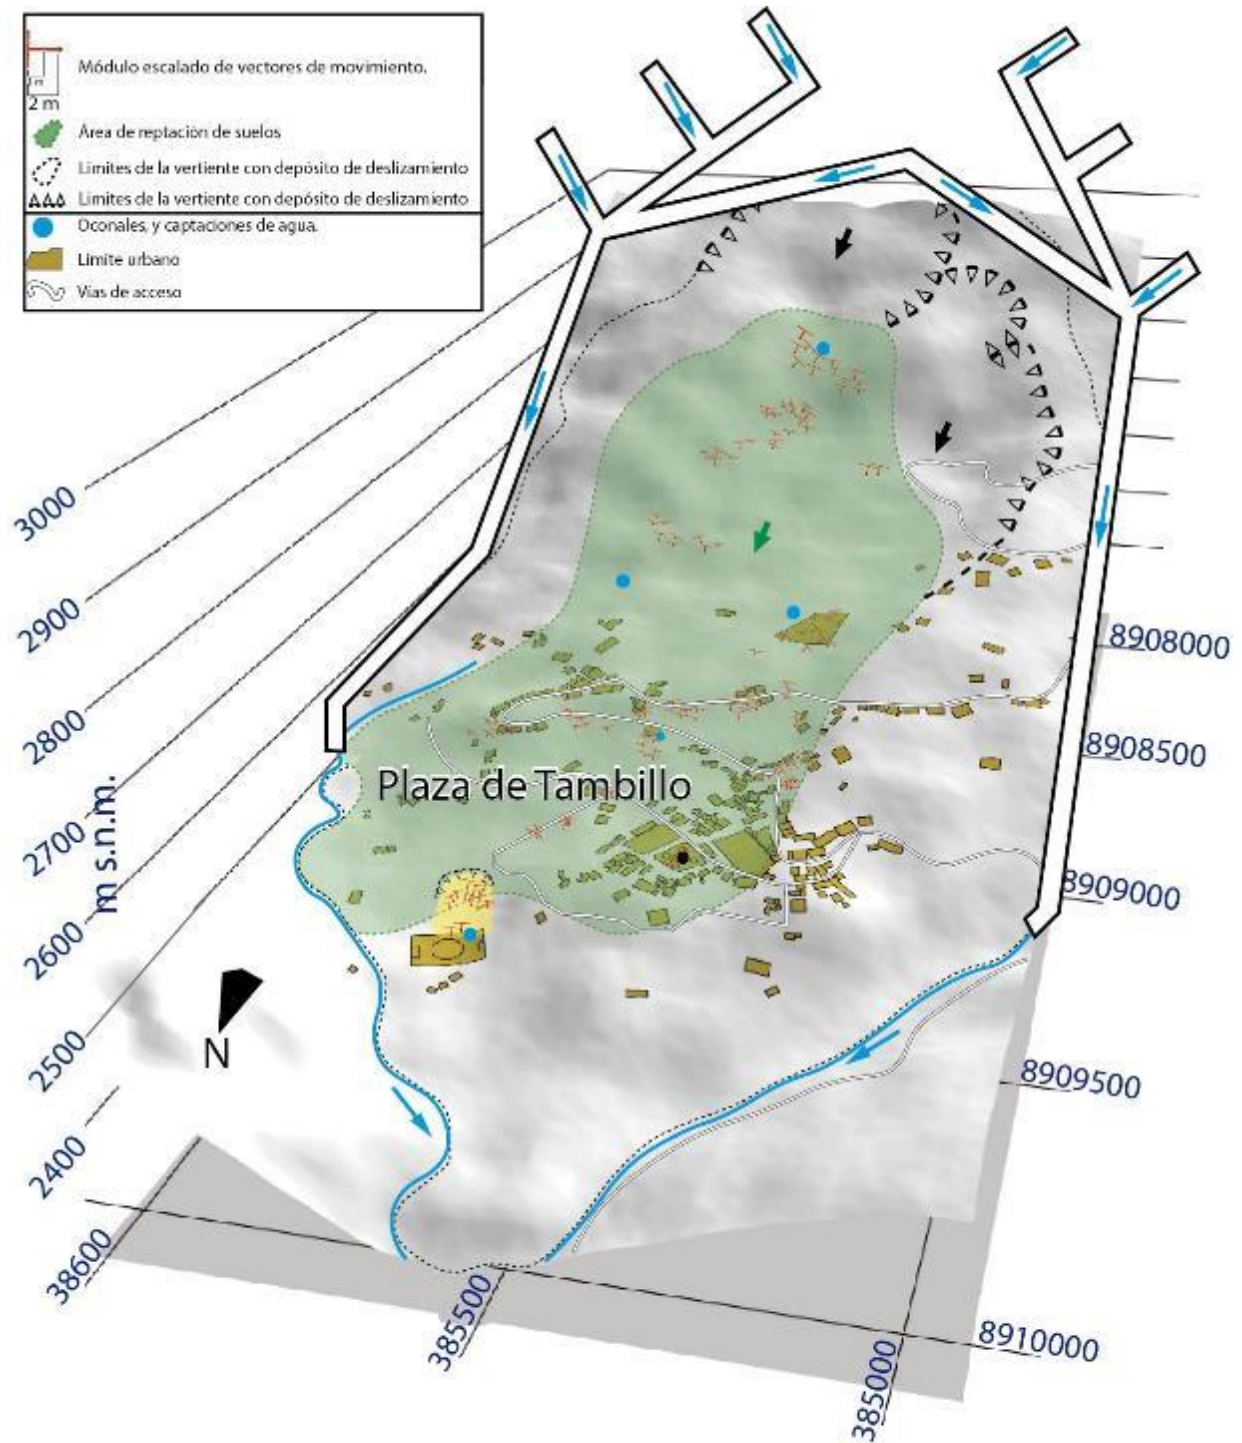
Figura 40. Esquema referencial de sistemas de drenaje para el control de aguas superficiales, que favorecen los procesos de reptación en el centro poblado de Tambillo (Luna, et al 2020)

2. En el cuerpo de la masa reptante se debe construir zanjas de drenaje tipo “espinas de pez” u otro, con canales revestidos con geotextiles y piedra con arcilla, con la finalidad de coleccionar las aguas de lluvia y drenarlas fuera de la masa inestable hacia cursos de agua natural (ver anexo 3, figura 40).

3. Para evitar la infiltración de las aguas de escorrentía superficial, sellar con arcilla las grietas tensionales ubicados dentro de la masa reptante (ver anexo 3, figura 40) entre las cotas 2840 y 2470 m s.n.m, que se presentan en la superficie del terreno.

4. Implementar planes de reforestación con especies nativas en el cuerpo de la masa reptante (5 ha aproximadamente), bajo la supervisión de especialistas (ver anexo 3, figura 40).

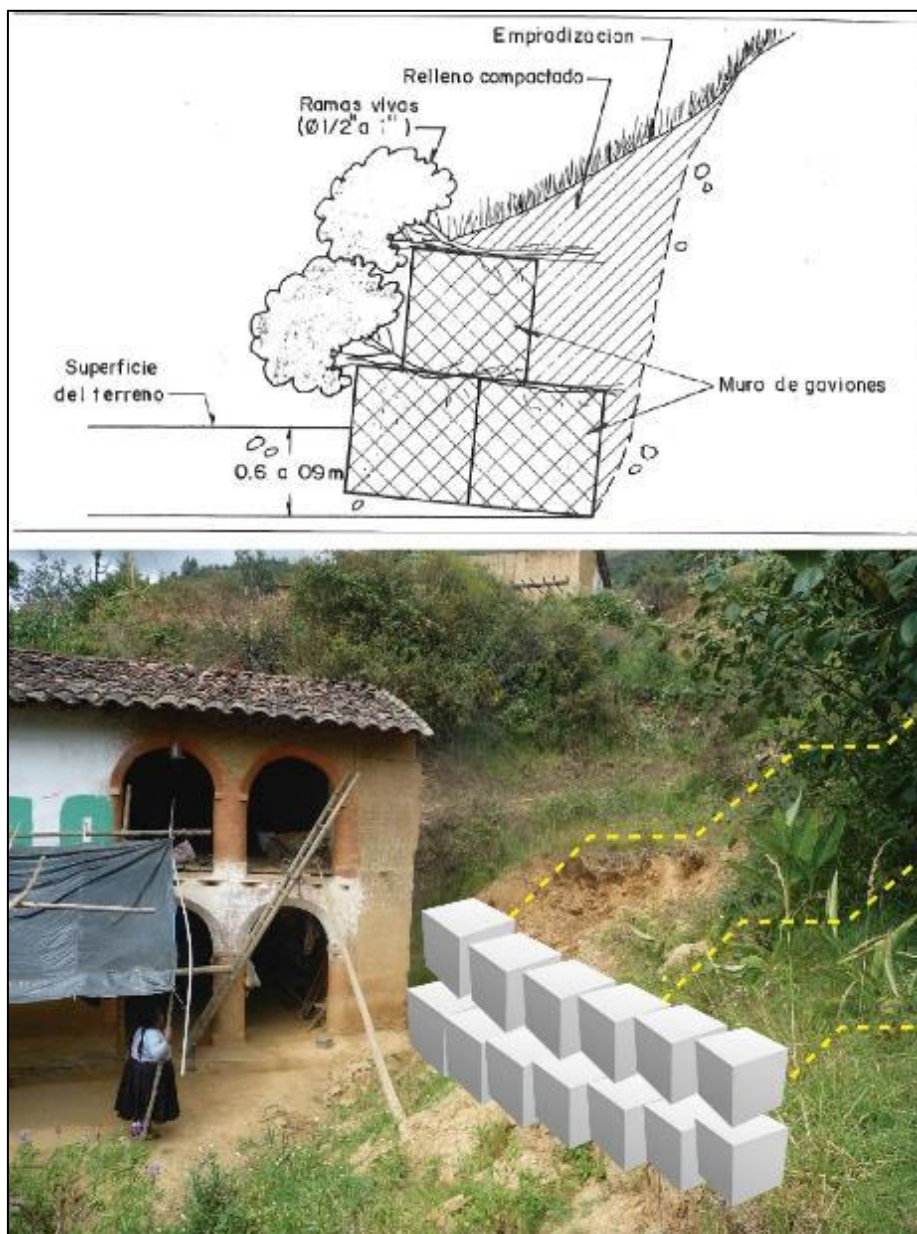
Figura 42. Esquema de muros de contención y barreras de estacas.

2. Para proteger las áreas de cultivo, construir muros de contrapeso en el pie del deslizamiento, acompañado de obras de bioingeniería (plantas como estacas vivas) y la modificación del talud (banqueteado). (ver anexo 3, figuras 42 y 43)

Estas obras pueden ser acompañadas por muros de contrapeso flexibles como gaviones y modificaciones del perfil actual de los taludes (banqueteo), los esquemas referenciales de estas medidas se grafican en las figuras 42 y 43, sin embargo, las medidas correctas y que proporciona mayor seguridad siempre será la reubicación de estas infraestructuras.

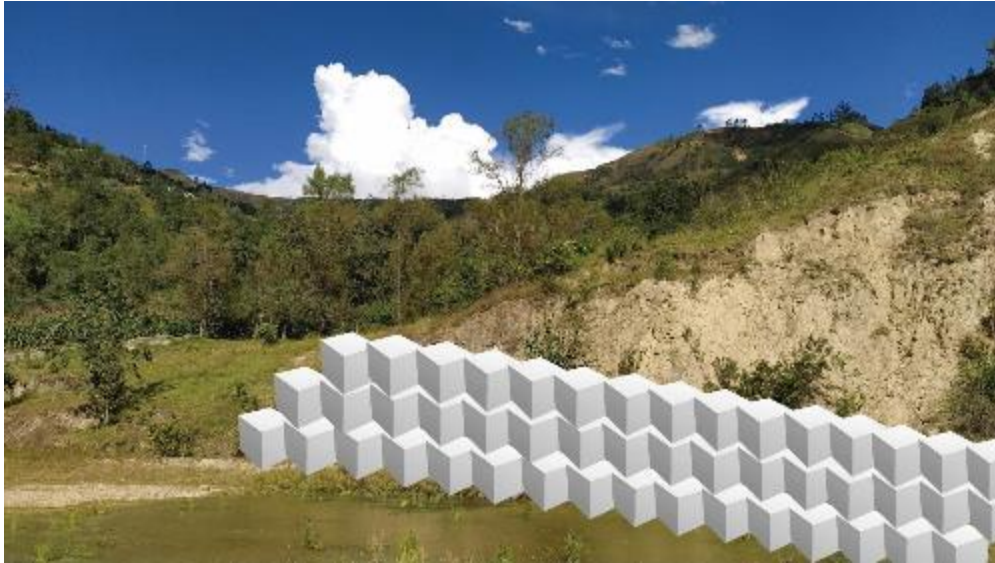
Figura 43. Esquema de muros de contención (gaviones) y barreras de estacas para el pequeño deslizamiento ubicado encima de la cancha deportiva de Tambillo
