Informe Técnico N° A6684

PELIGRO POR DESLIZAMIENTO EN LOS CASERÍOS SAN PEDRILLO, SAN PABLO Y MESARRUME

REGIÓN CAJAMARCA, PROVINCIA DE CUTERVO,
DISTRITO DE CHOROS, PARAJE DE SAN PEDRILLO,
SAN PABLO Y MESARRUME

JUNIO 2015

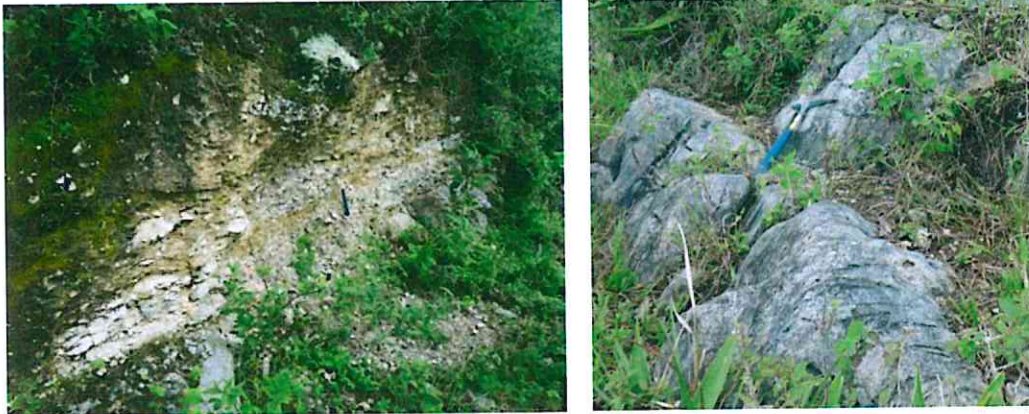
Fotos 1 y 2. Izquierda Se muestra la secuencia de margas. La derecha secuencias de calizas. Estos afloramientos se encuentran aflorando en el área de reubicación Morero-Vargas.

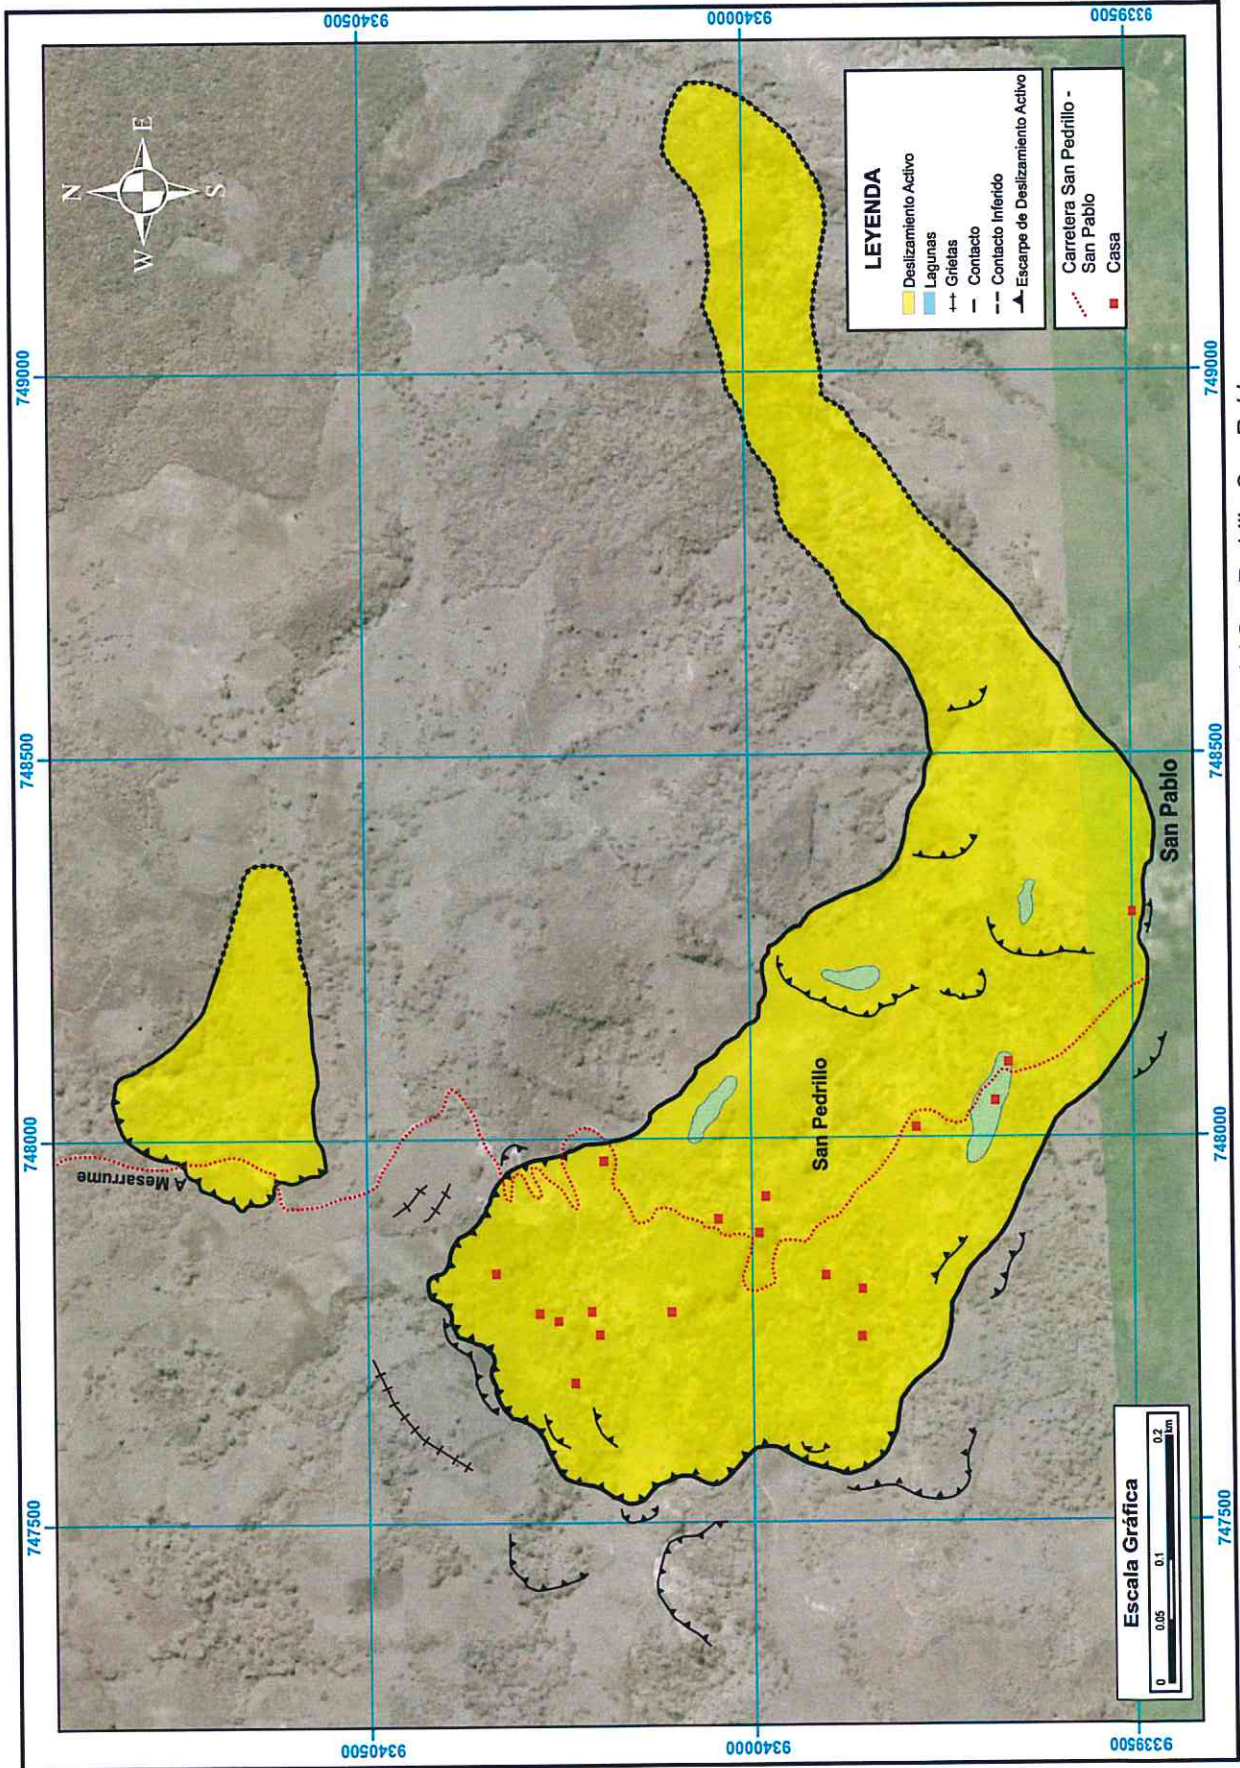
Figura 3. Representación esquemática del deslizamiento del San Pedrillo-San Pablo.

a) Deslizamiento San Pedrillo-San Pablo (figura3):

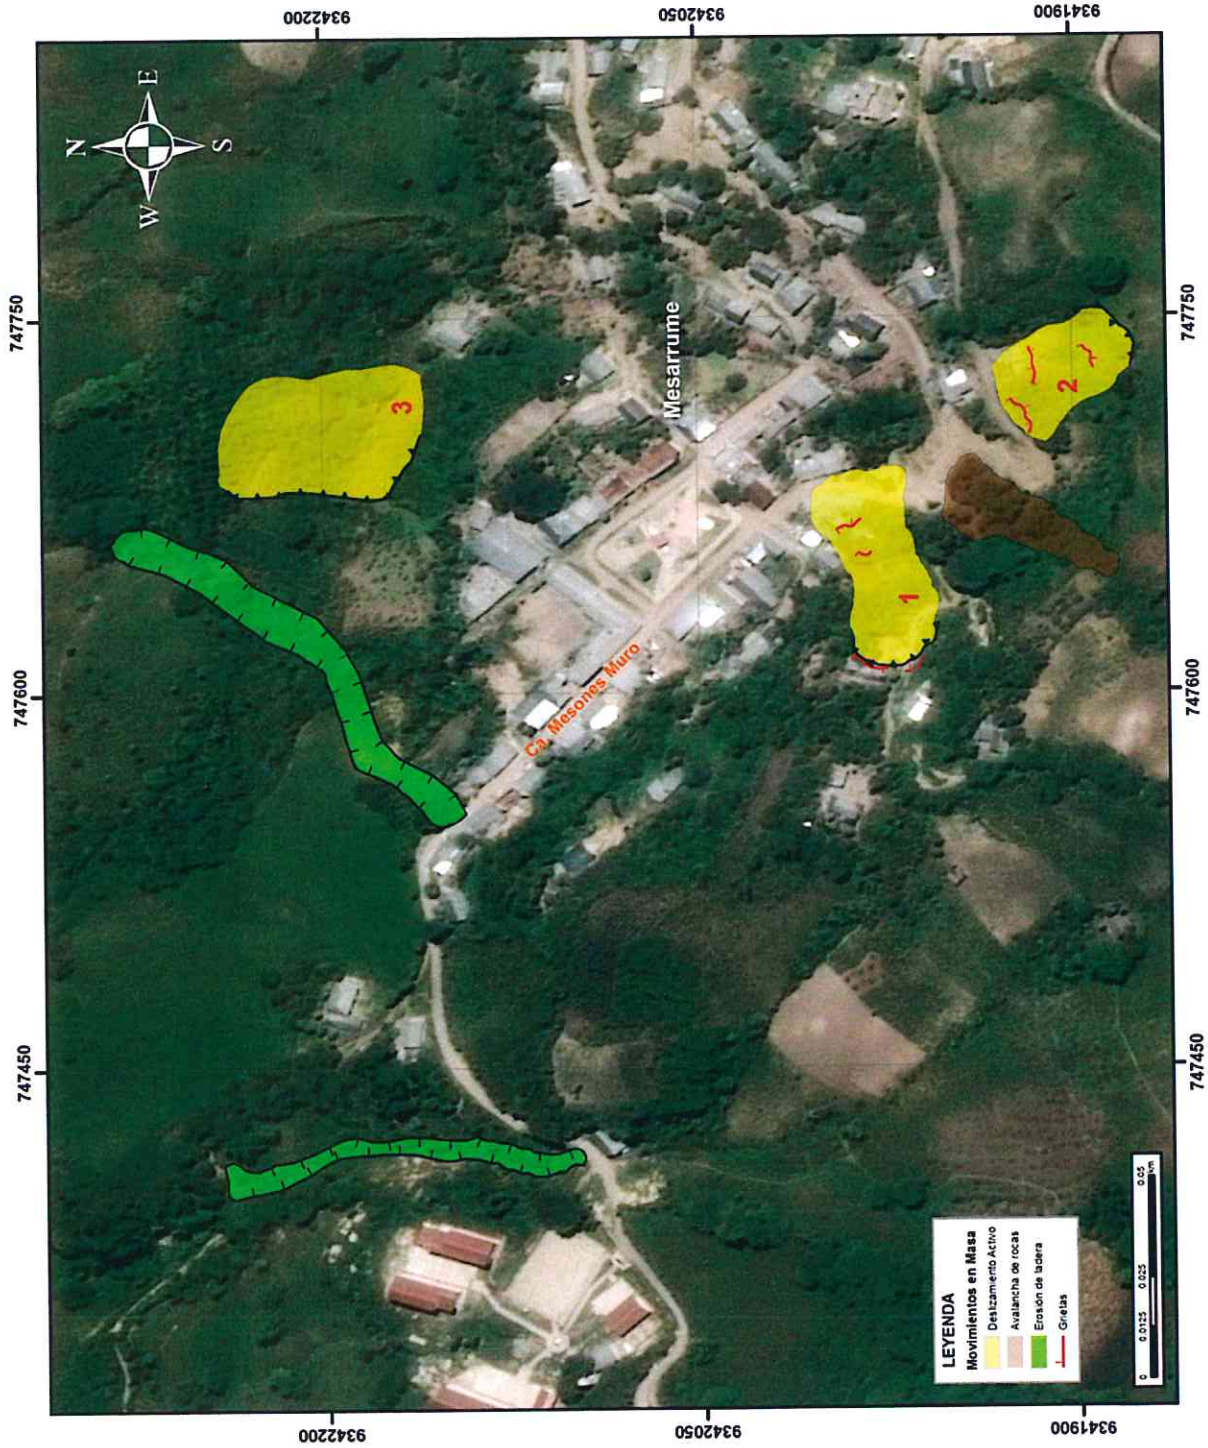
Figura 4. Representación esquemática de los procesos de movimiento en masa del sector de Mesarrume.

b) Deslizamientos en el sector de Mesarrume (figura 4)

En este deslizamiento (ver figura 4) el desplazamiento de la masa es en sentido sureste al noroeste, hacia la zona poblada de Mesarrume (foto 29).

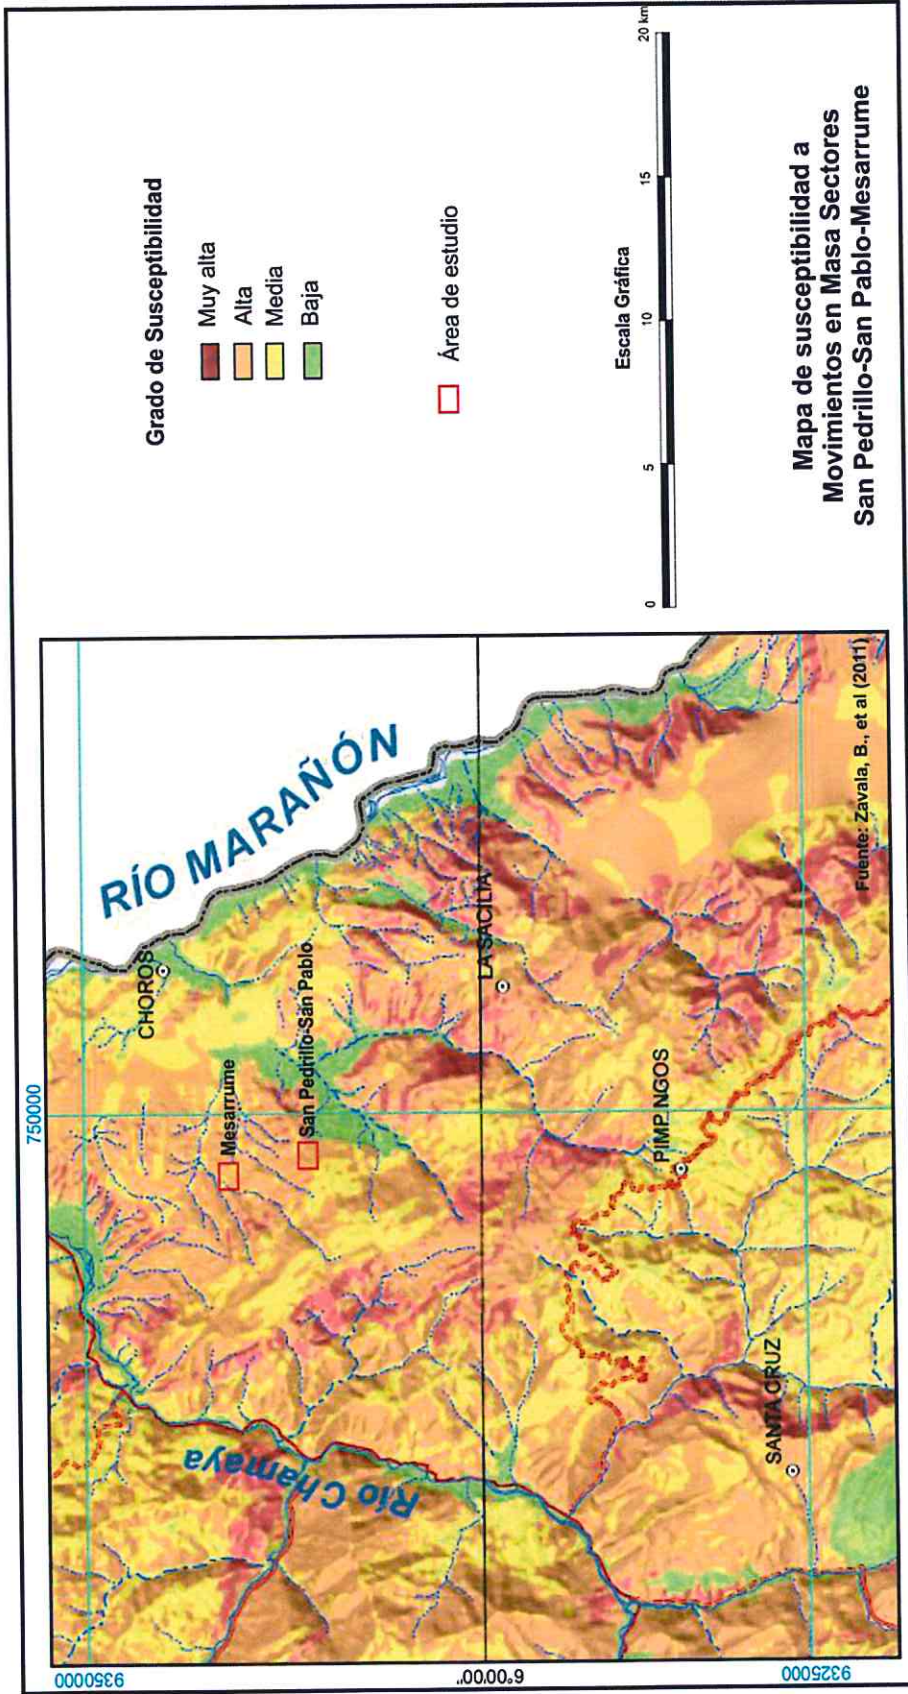
Figura 5. Extracto del mapa de susceptibilidad regional a movimientos en masa en Cajamarca (Tomado de Zavala et. al., 2011)

Las áreas de San Pedrillo, San Pablo y Mesarrume, según el mapa de movimientos en masa regional para la región Cajamarca (Zavala et al., 2011), se ubican en un área de susceptibilidad alta a estos procesos (figura 5). En el análisis de la susceptibilidad a movimientos en masa realizado por este autor se tomó en consideración la litología, geomorfología, pendientes, hidrogeológica y cobertura vegetal como factores condicionantes.

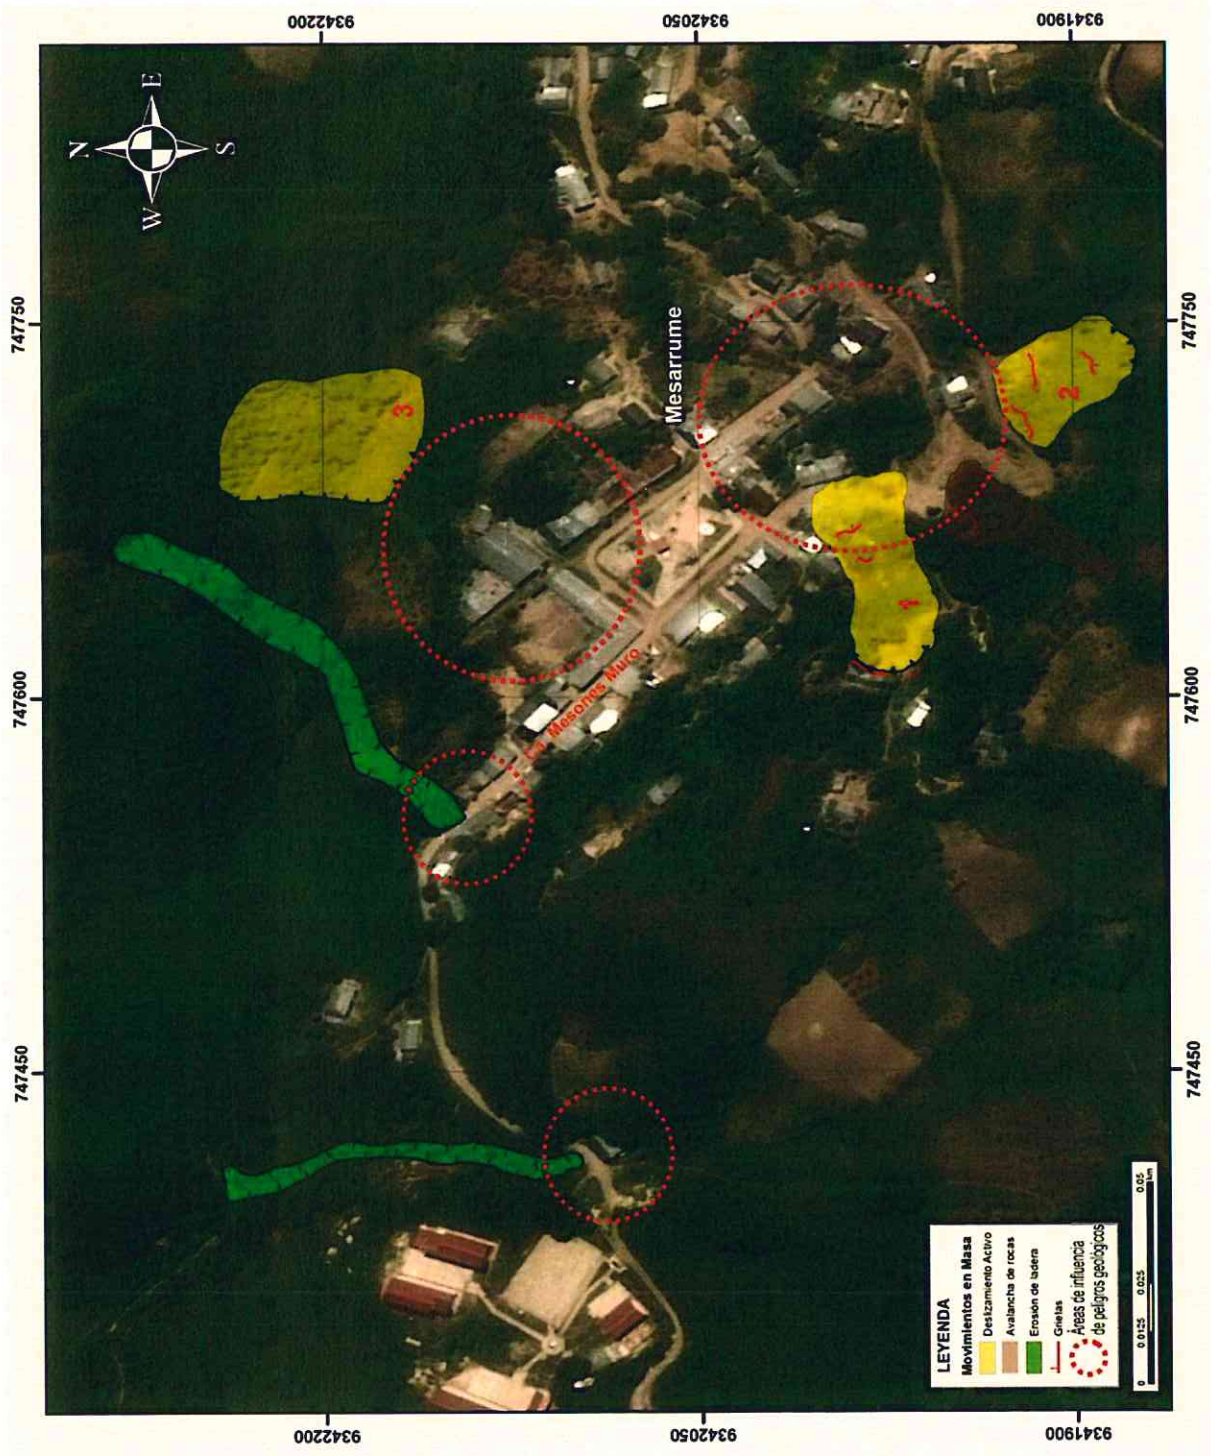
Figura 9

Por las condiciones de litología (rocas de mala calidad), pendiente del terreno, terreno saturado de agua, es muy probable que los peligros identificados sigan en actividad, cuando se presentan lluvias intensas. Esta zona se considera como zona crítica por movimiento en masa. Así mismo la pérdida de agua paulatina durante el período de estiaje hará que se produzca una disminución de la presión de poros y por la tanto se generen agrietamientos o asentamientos discontinuos de menores proporciones.

En la figura 9, se muestra esquemáticamente, la zona de posible influencia de los deslizamientos que se han presentado recientemente y de los procesos de erosiones de ladera.

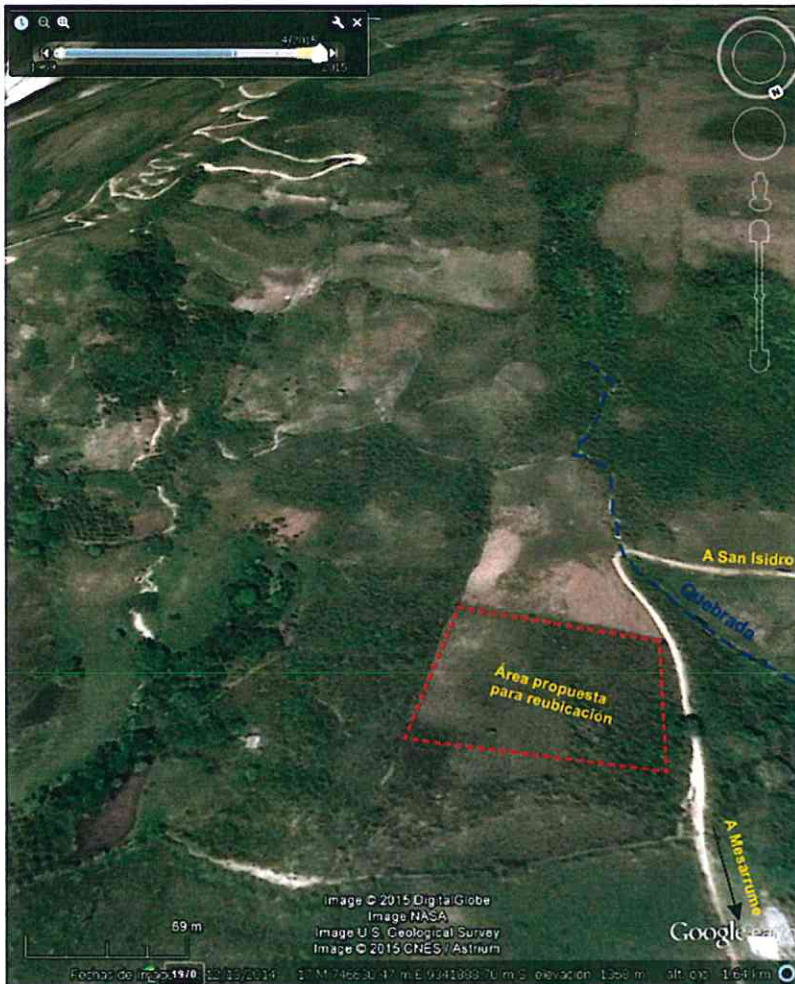
El área geomorfológicamente, se encuentra sobre un terreno de pendiente baja (menor a 5°), es parte de una montaña sedimentaria (foto 40 y figura 10), donde actualmente no se ha identificado procesos de movimiento en masa que le puedan afectar.

Figura 10. Se muestra el área de reubicación, dentro de una montaña sedimentaria

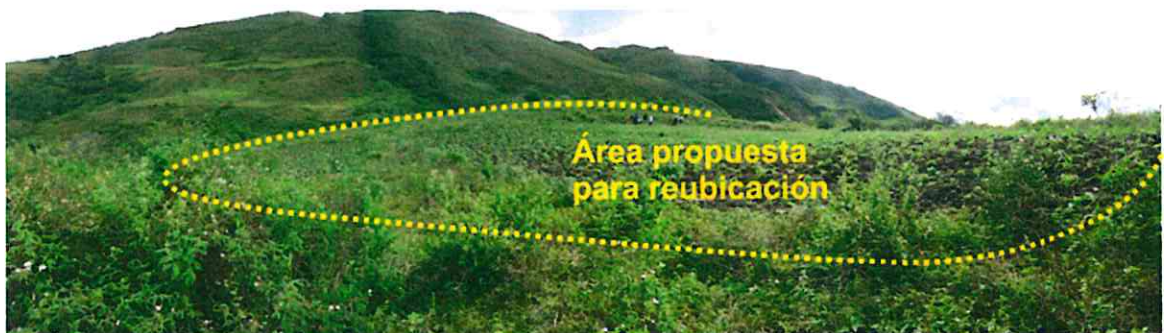
Foto 40. Se muestra parte del área de reubicación. Vista en dirección. Vista de NO-SE.

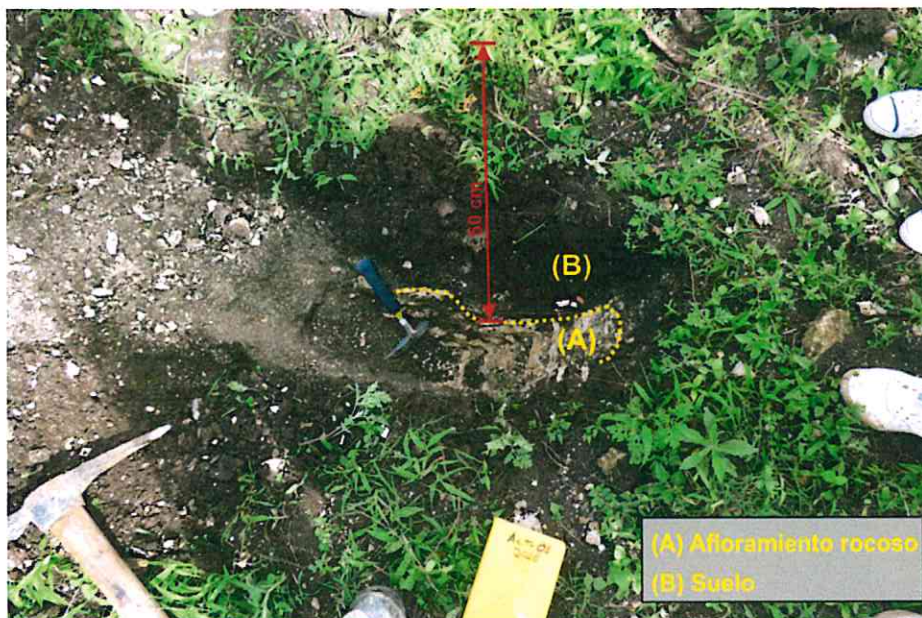
Por lo observado en una calicata, el suelo tiene un espesor aproximado de 50 cm, es de tipo arcilloso color oscuro y ligeramente húmedo (foto 41).

Foto 41. Calicata, se muestra el espesor del suelo, al fondo se aprecia el substrato rocoso de marga (9341159 N, 748208 E).

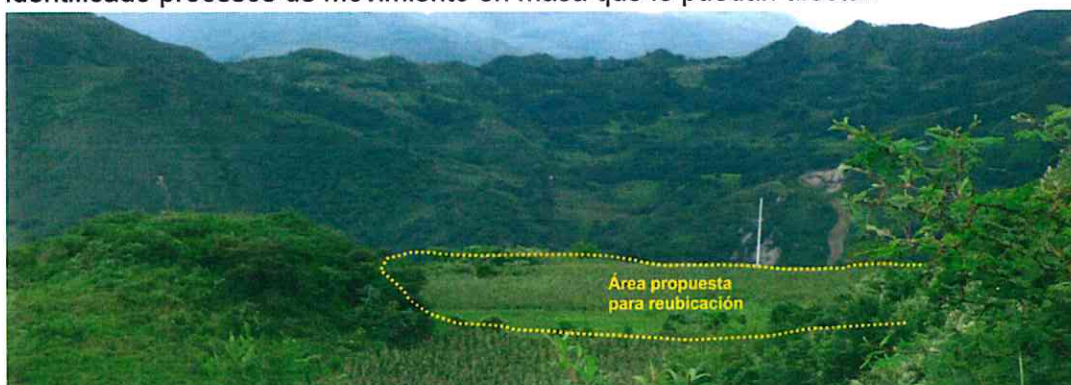
Geomorfológicamente el área, se encuentra en parte de una montaña sedimentaria (figura 11), en un sector plano (fotos 42 y 43), en el área actualmente no se ha identificado procesos de movimiento en masa que le puedan afectar.

Foto 42. Vista tomada hacia el noroeste de la zona de reubicación

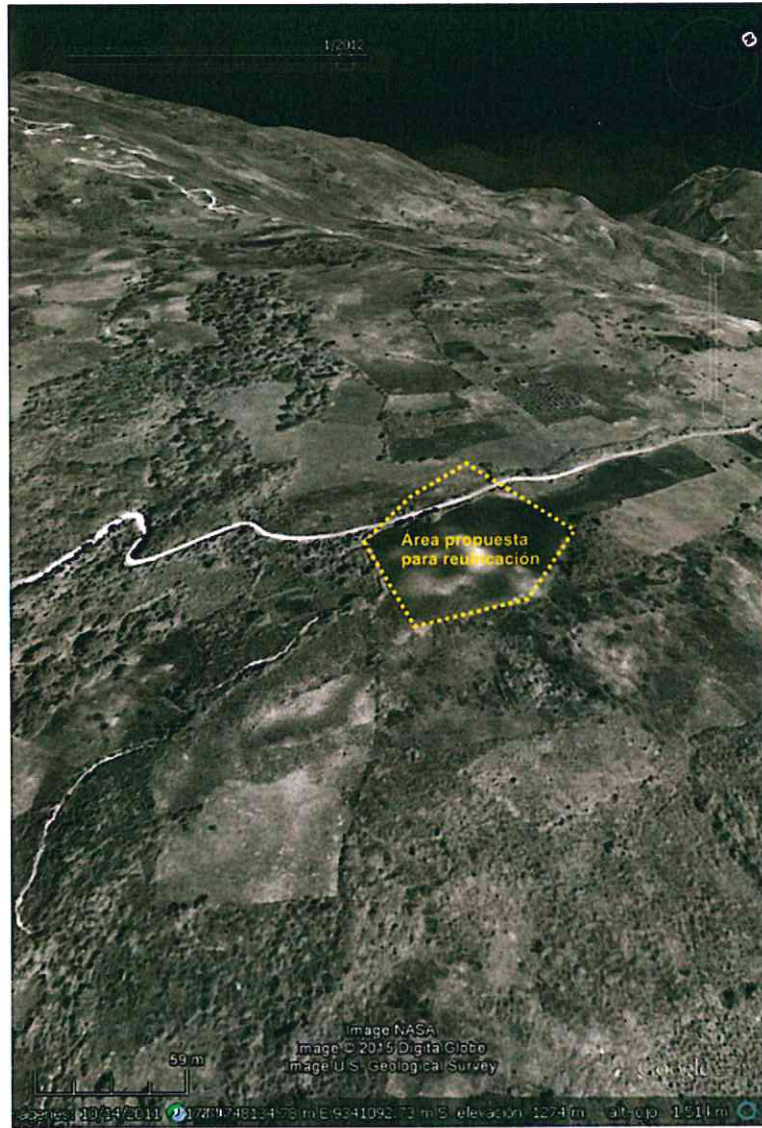
Figura 11. Se muestra otra zona de posible reubicación

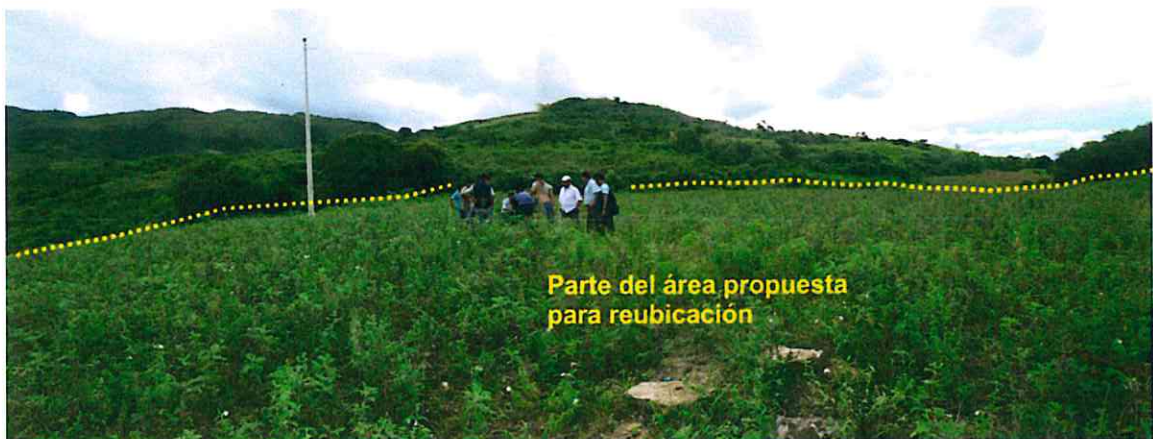
Foto 43. Vista hacia el oeste de la zona de reubicación.

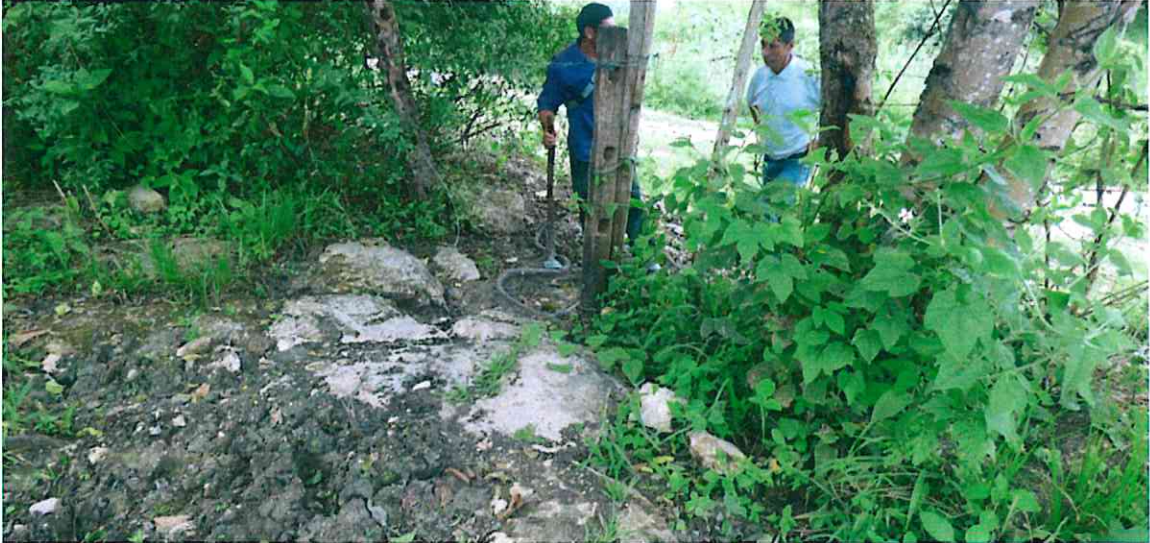
Se apreció un afloramiento de margas (foto 44), presentan un rumbo S62°W y Buz. 26°SE. En la superficie del terreno se aprecian bloques sueltos de margas.

Foto 44. Afloramiento de margas en el sector denominado como Vargas.
