**Informe Técnico N° A7173**

# EVALUACIÓN DE PELIGROS GEOLÓGICOS POR DESLIZAMIENTO EN LA COMUNIDAD CAMPESENA DE PAIRACA

Departamento Apurímac  
Provincia Aymaraes  
Distrito Chalhuanca

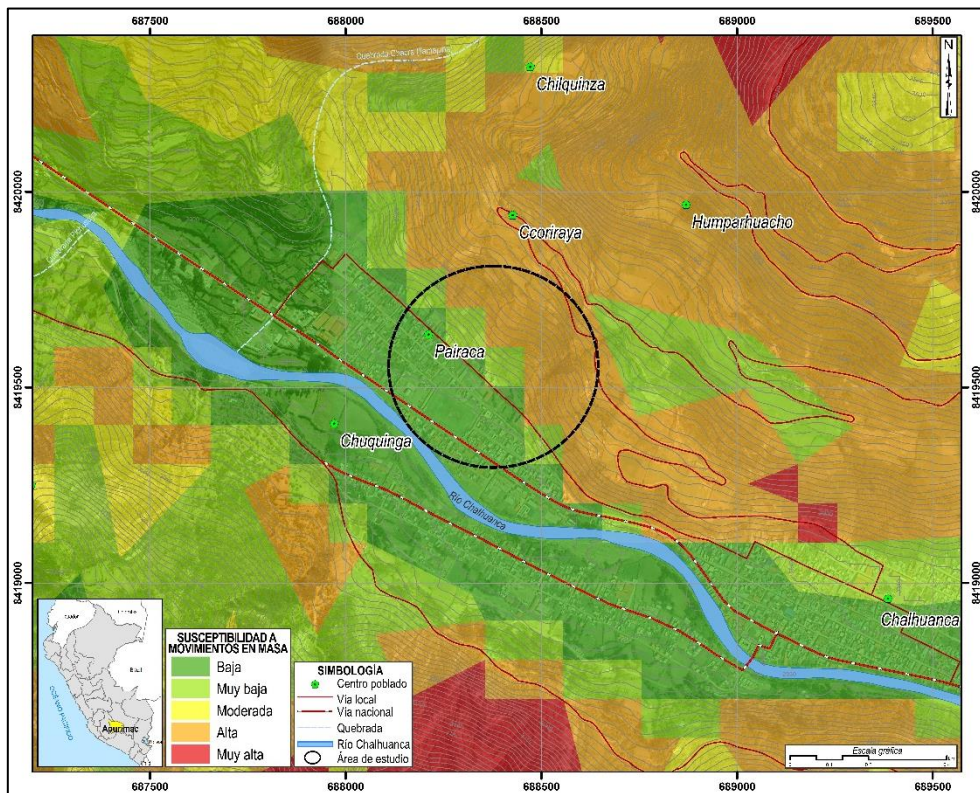
Así mismo, de acuerdo al mapa de susceptibilidad por movimientos en masa en la región Apurímac (Villacorta et al., 2013), se evidencia que la Comunidad Campesina de Pairaca, se encuentran en zona de susceptibilidad Alta (figura 1).

**Figura 1:** Susceptibilidad por movimientos en masa de la Comunidad Campesina de Pairaca y alrededores. Fuente: Villacorta *et al.*, 2013.

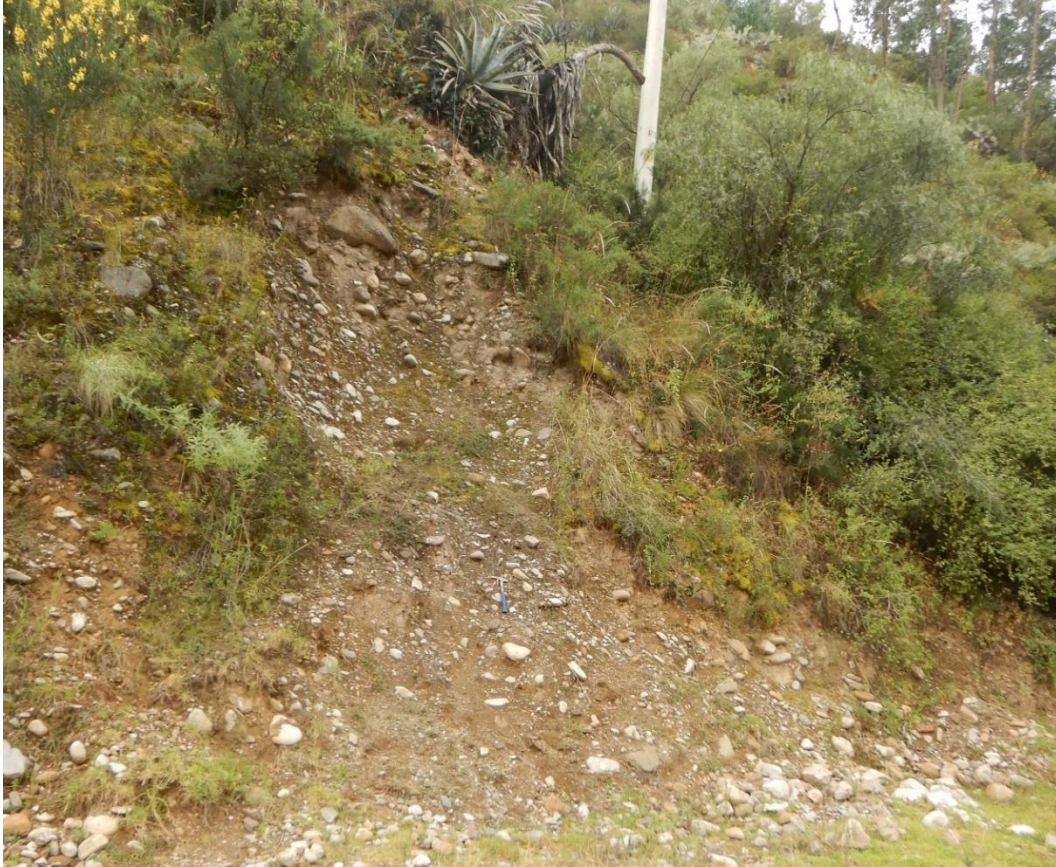
Conformados por una mezcla heterogénea de bolones, gravas y arenas, redondeadas a subredondeadas, así como arenas, limos y arcillas; transportados por la corriente de los ríos a grandes distancias en forma de terrazas y abanicos aluviales (fotografía 1); son de edad Cuaternario.

**Fotografía 1.** Depósito aluvial conformado por una mezcla heterogénea de bolones, gravas y arenas, redondeadas a subredondeadas, depositado en forma de abanico aluvial.

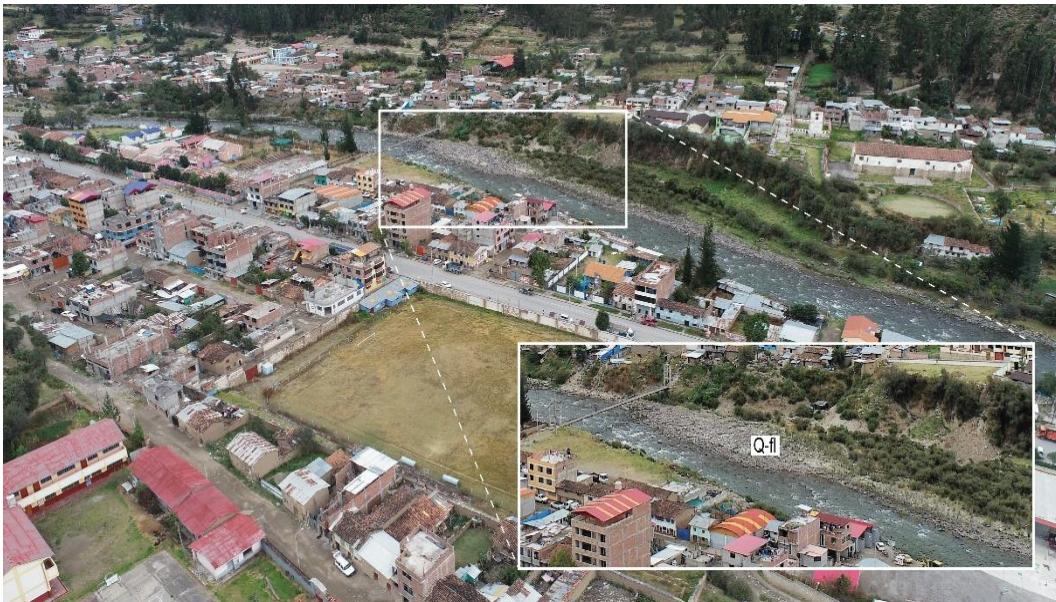
Conformados por gravas y arenas mal seleccionadas en matriz arenolimososa. Se le puede apreciar en el curso principal del río Chaluhanca, formando parte de la llanura de inundación (figura 7), así como de las terrazas fluviales; son de edad Cuaternario.

**Figura 7.** Depósito fluvial ubicado en las márgenes del río Chalhuanca y formando parte de la llanura de inundación.

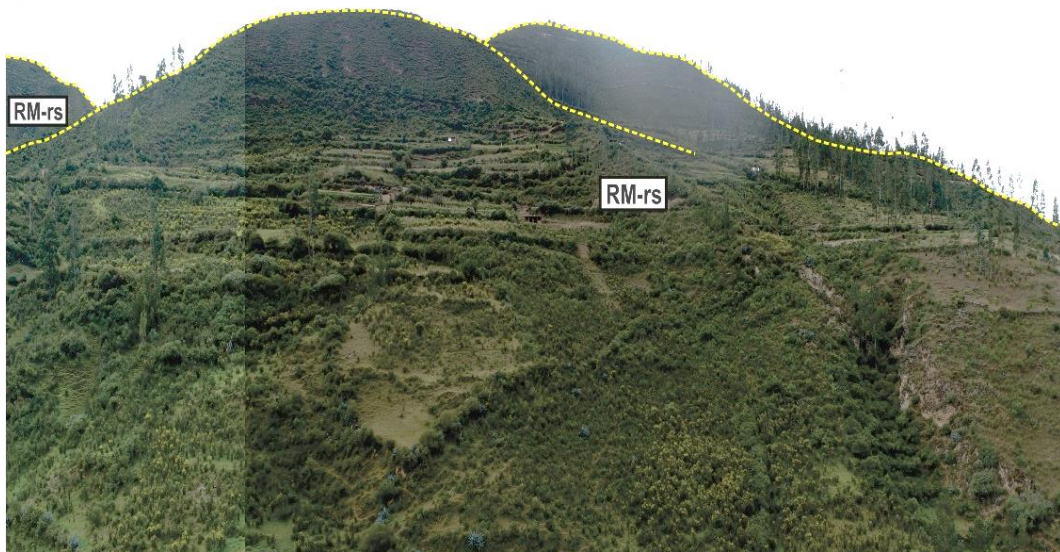
La zona evaluada corresponde a montañas de rocas sedimentarias de la Formación Socosani (figura 8), compuesto por limoarcillitas de color gris a negro, de grano fino y muy fisibles.

**Figura 8.** Vista con dirección hacia el noroeste desde el poblado de Pairaca, se puede observar montañas de rocas sedimentarias de la Formación Socosani, en la parte alta de la comunidad campesina de Pairaca.

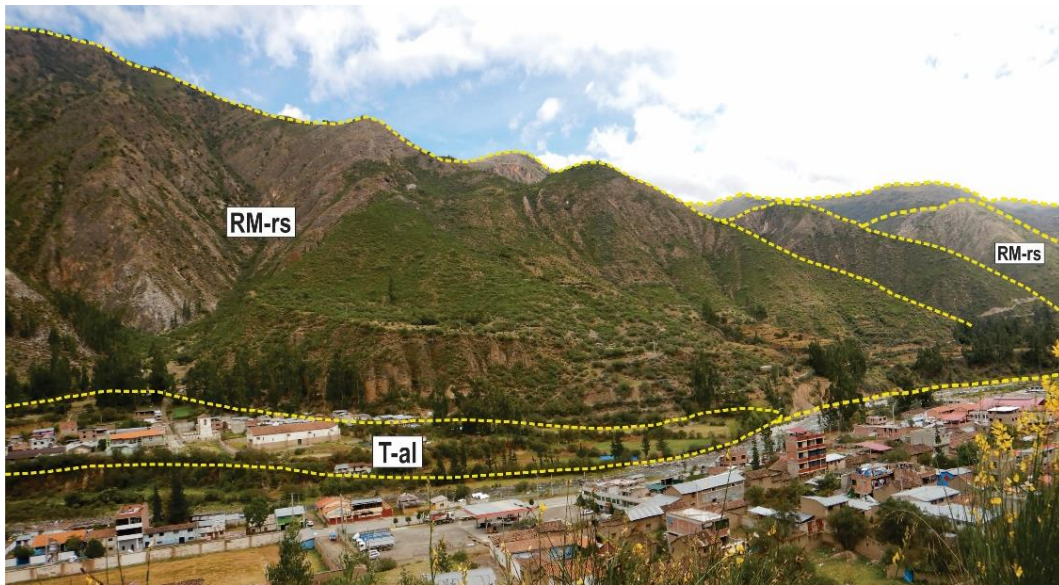
La pendiente en estas subunidades es de fuerte (15°-25°) a muy fuerte (25° - 45°), geodinámicamente se encuentra asociado a la ocurrencia de deslizamiento, derrumbes, flujos y procesos de erosión de laderas (figura 9).

**Figura 9.** Vista con dirección al suroeste desde la comunidad campesina, donde se observa geoformas de montañas conformadas por la secuencia sedimentaria de la Formación Hualhuani y en la parte baja se observa terrazas aluviales en las margen del río Chahuanca.

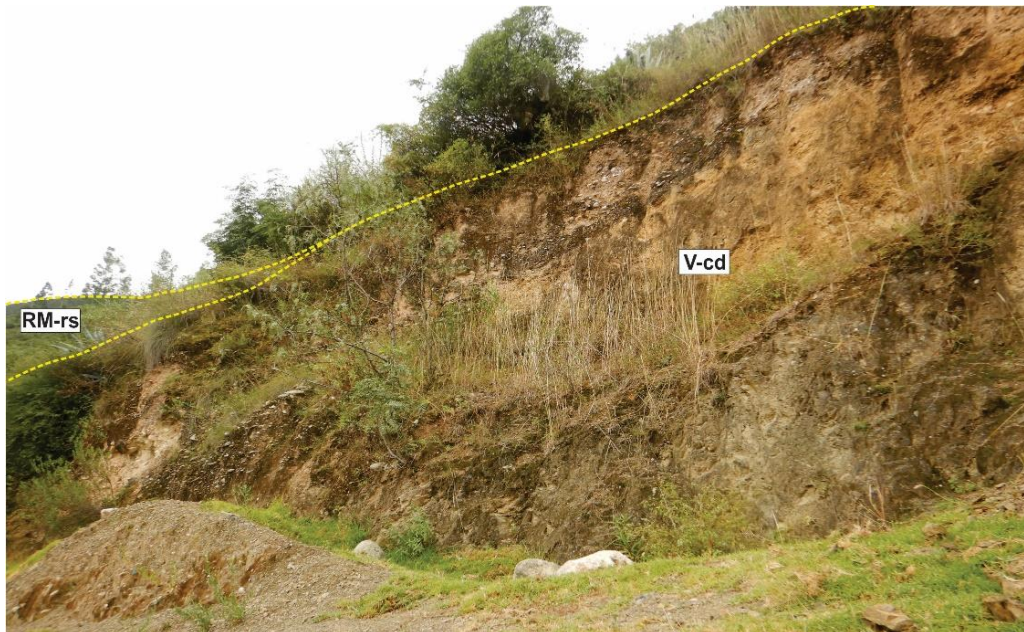
Unidad formada por la acumulación intercalada de materiales de origen coluvial y deluvial, se encuentran interestratificados y no es posible separarlos como unidades individuales, estos se encuentran acumulados al pie de laderas de montañas o acantilados de valles. Se encuentran interestratificados y no es posible separarlos como unidades individuales, estos se acumulan al pie de laderas de montañas o acantilados de valles (figura 10).

**Figura 10.** Depósitos coluvio-deluviales cubiertos por pastos y arbustos característicos de la zona, ubicados en la margen izquierda del jirón Comercio.

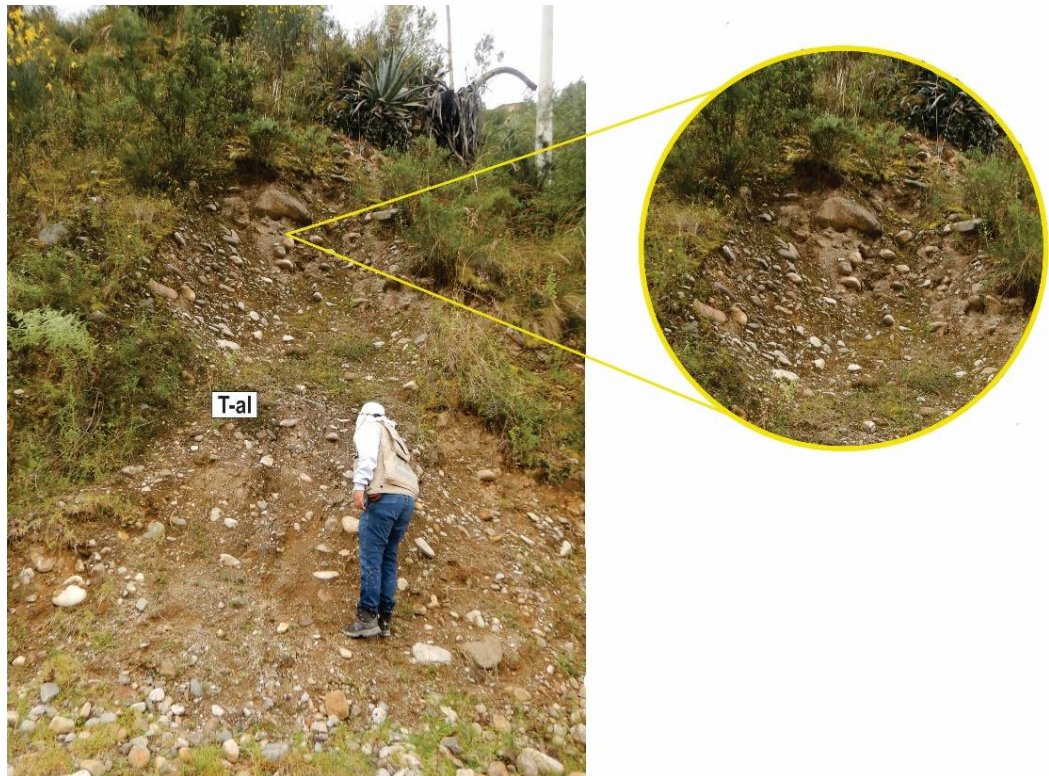
Corresponden a terrenos ubicados encima del cauce del río Chalhuanca, es común que se produzcan en sus márgenes activas erosión fluvial y socavamiento en sus taludes. Está compuesto por fragmentos rocosos heterogéneos (bolos, cantos gravas, arenas, etc.), transportados por la corriente del río Chalhuanca. Sobre estos terrenos se desarrollan actividades agrícolas y se asientan algunas viviendas, (figura 11).

**Figura 11.** Terrazas aluviales, ubicadas en la margen derecha del río Chalhuanca.

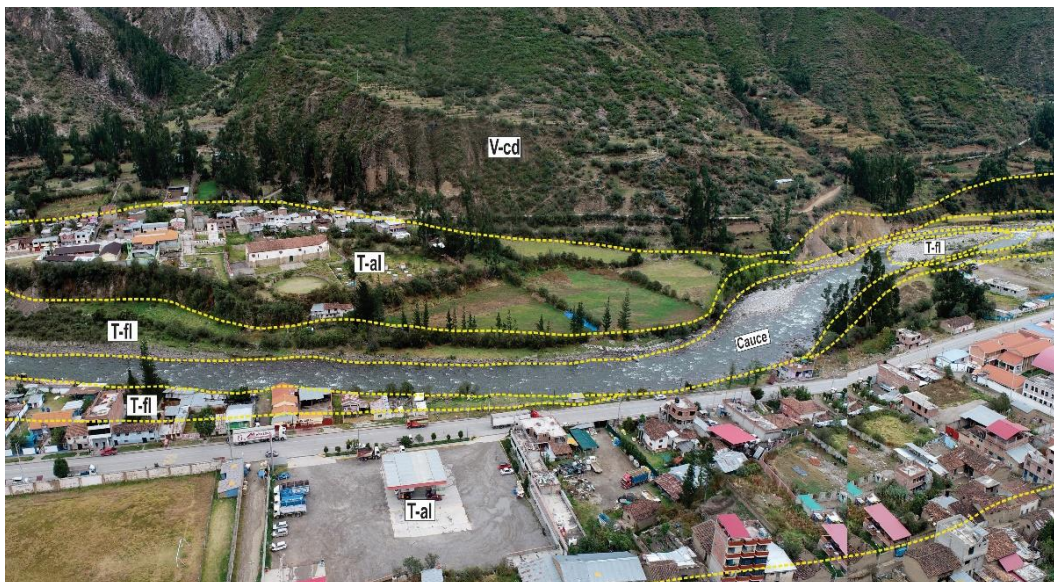
Se caracteriza por presentarse dentro del curso de los ríos, sobre todo tienen su mayor extensión en los ríos estacionarios. Litológicamente está compuesto por fragmentos rocosos heterogéneos (bolones, cantos gravas, arenas, etc.) que son transportados por la corriente del río Cotaruse a grandes distancias, se depositan formando terrazas bajas, también conformando la llanura de inundación o el lecho de los ríos (figura 12).

**Figura 12.** Vista del río Cotaruse, en la comunidad campesina de Pairaca del distrito de Chalhuanca, donde se aprecia en sus márgenes terrazas fluviales y aluviales sucesivamente.

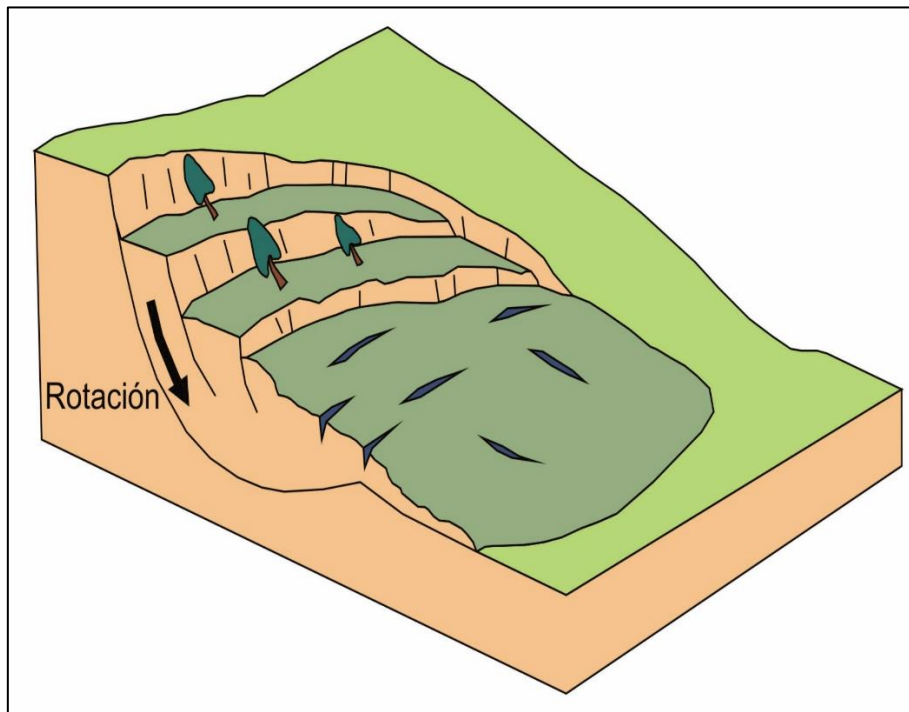
El deslizamiento tiene una longitud de escarpa de 36.5 m, un salto principal de aproximadamente de 3.5 m y una distancia entre la escarpa y pie de 21 m, lo cual determina un volumen aproximado de material desplazado del orden de los 612.1050 m<sup>2</sup> (figuras 13 y 14).

**Figura 14.** Esquema del deslizamiento rotacional mostrando los rasgos morfológicos característicos.
