Informe Técnico N° A7186

EVALUACIÓN DE PELIGROS GEOLÓGICOS POR DESLIZAMIENTOS EN EL SECTOR LOS OLIVOS

Departamento Cajamarca
Provincia Cutervo
Distrito Cutervo

OCTUBRE
2021

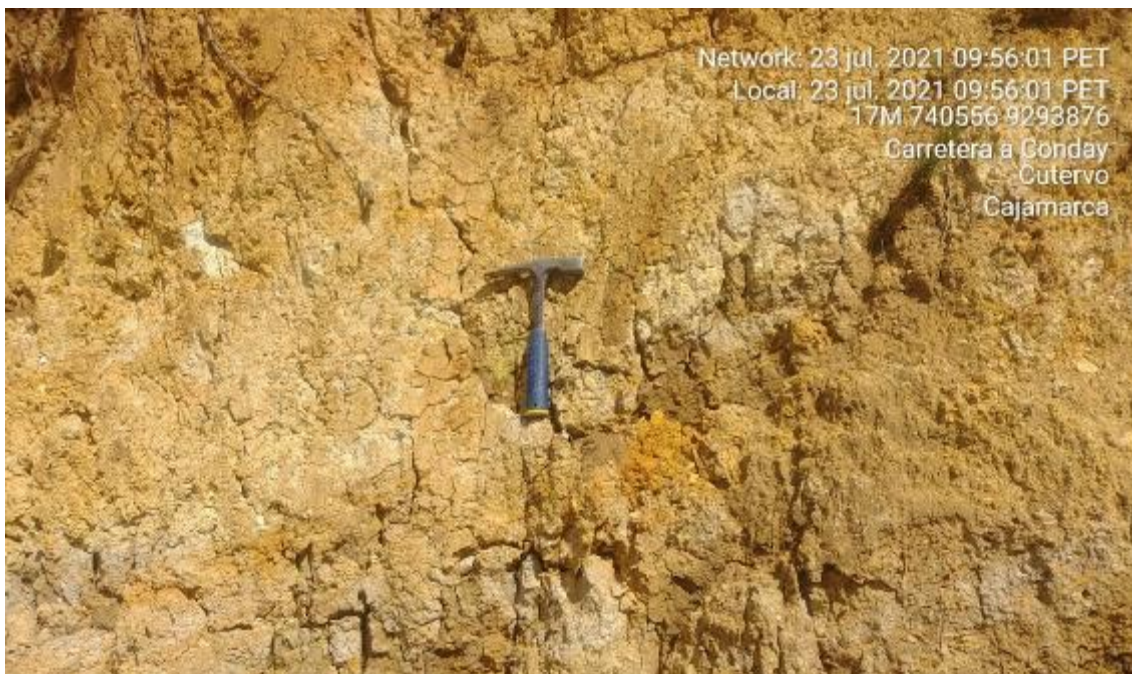
Compuesta por calizas arcillosas, medianamente fracturadas, moderadamente intemperizada e irregularmente estratificadas, intercaladas con capas de margas de color crema; sobre la ladera se practica actividades de pastoreo, dejando denudados los terrenos, lo que facilita y acelera su saturación durante temporada de lluvias, originando movimientos en masa como deslizamientos. (figura 3 y fotografía 1).

Figura 3. En sector evaluado encontramos limolitas de color beige amarillento.

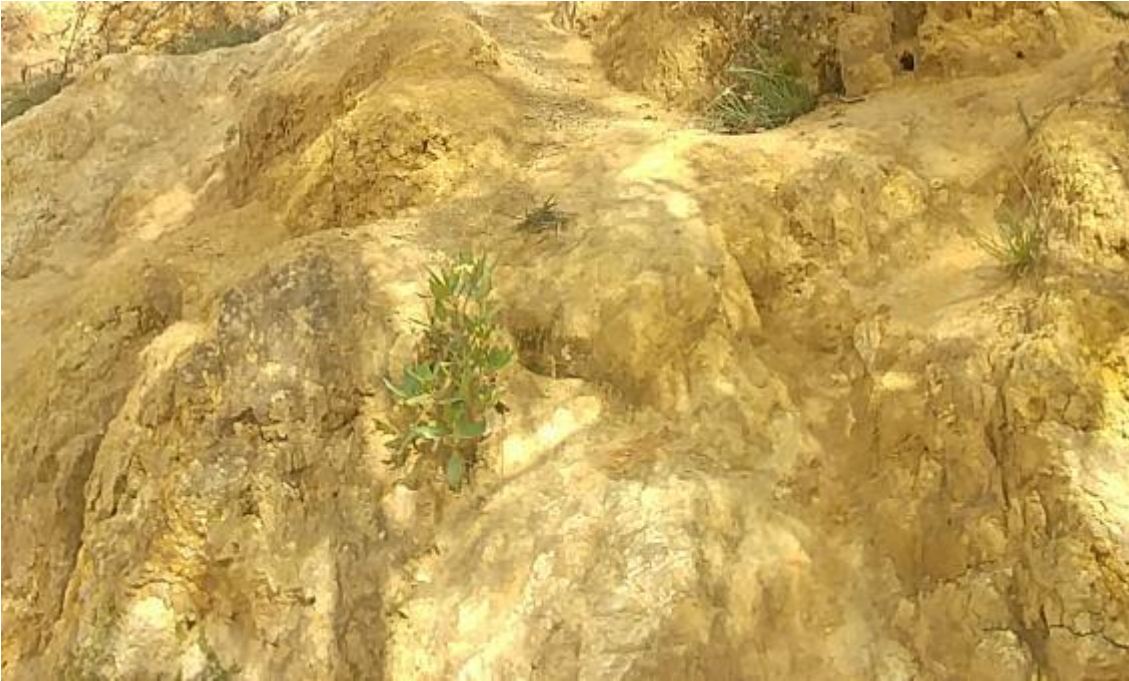
Fotografía 1. Se puede apreciar margas de color crema a blanquizco.

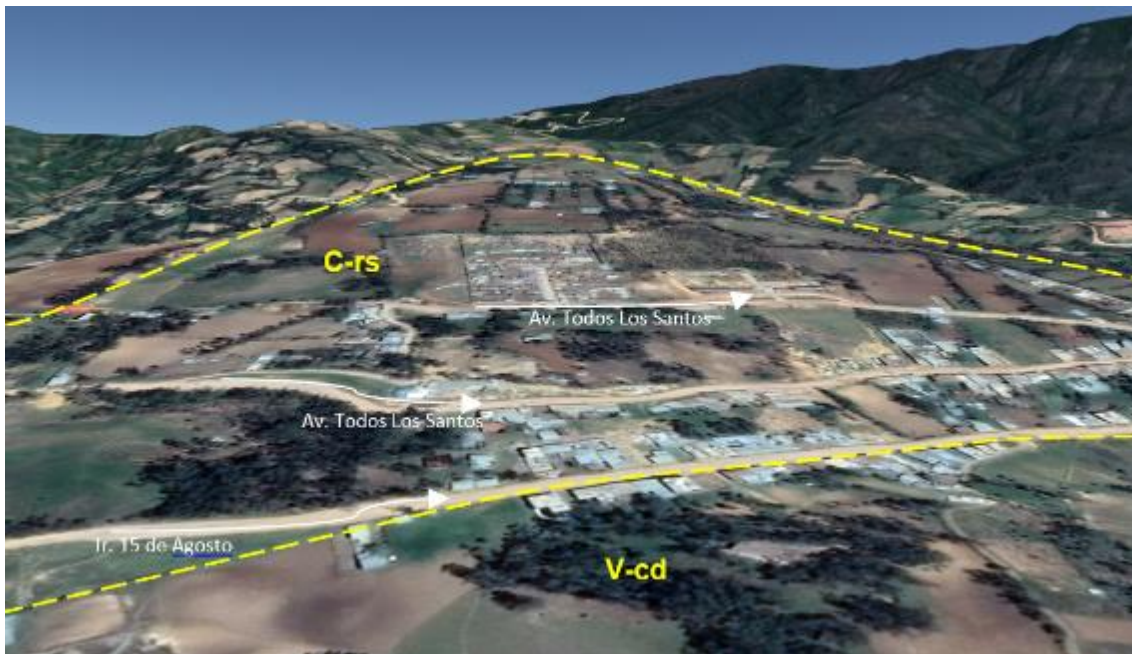
Conformado por la acumulación intercalada de materiales relacionado a movimientos en masa como deslizamientos y fuente de origen cercano, constituido por gravas y clastos angulosos dentro de una matriz de arcillas limosas, ésta sub unidad fue identificada al sur este de la zona evaluada, con una pendiente de 5° a 10°.

Figura 8. Sub unidades geomorfológicas identificadas en el sector evaluado, colina en roca sedimentaria y vertiente coluvio deluvial.
