DIRECCIÓN DE GEOLOGÍA AMBIENTAL Y RIESGO GEOLÓGICO

Informe Técnico N° A7182

EVALUACIÓN DE PELIGROS GEOLÓGICOS POR MOVIMIENTOS EN MASA EN LA LOCALIDAD DE PAUCA

Departamento Huánuco
Provincia Huacaybamba
Distrito Canchabamba

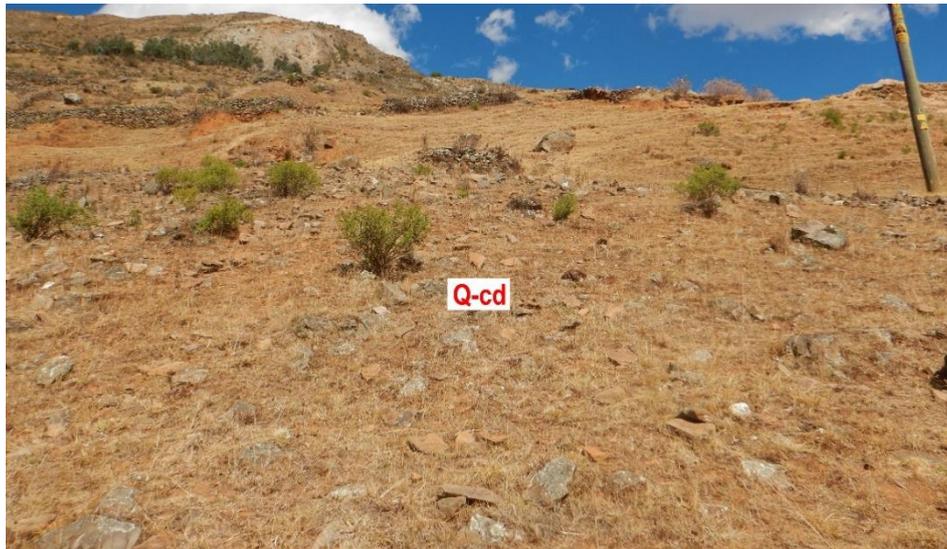
Figura 6. Depósitos coluvio-deluvial formado por fragmentos de roca angulosos de tamaño variable envueltos en una matriz limoarcilloso.

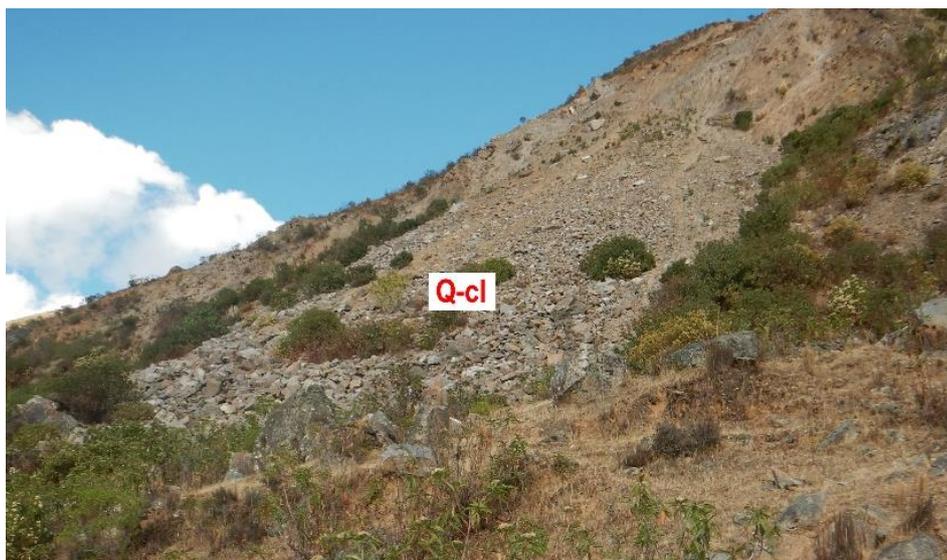
Figura 7. Depósitos coluvio-deluvial formado por fragmentos de roca angulosos de tamaño variable envueltos en una matriz limoarcilloso.

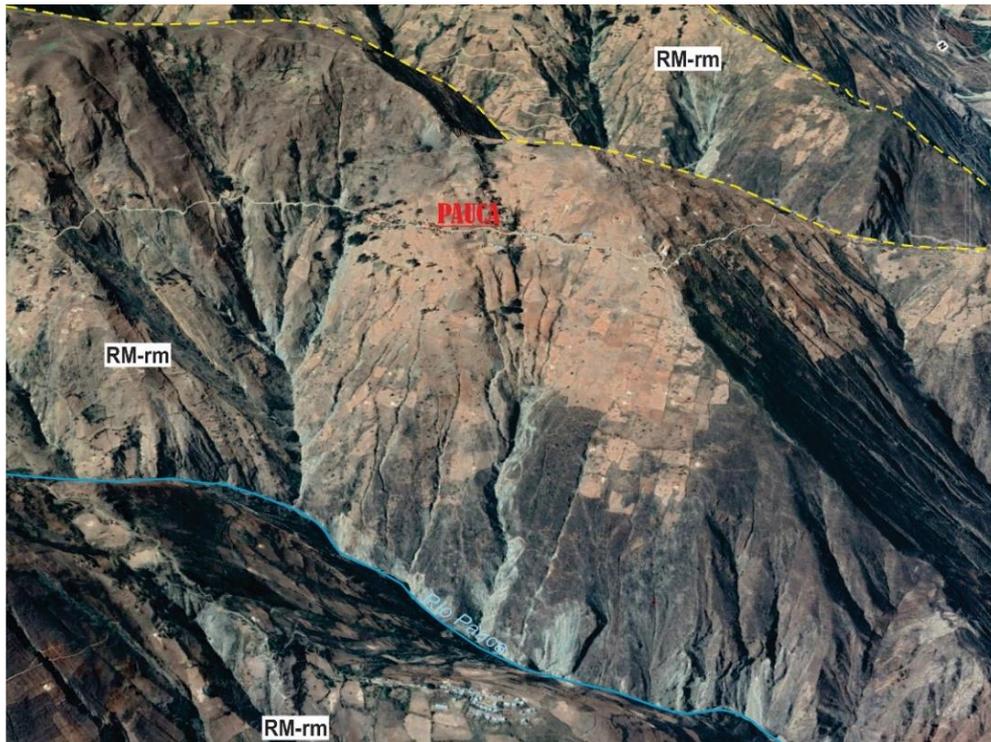
Figura 8. Vista con dirección al noreste donde se observa las montañas conformadas por el Complejo Marañón y Granito gneisificado, ubicadas en la margen izquierda del río Paucá.

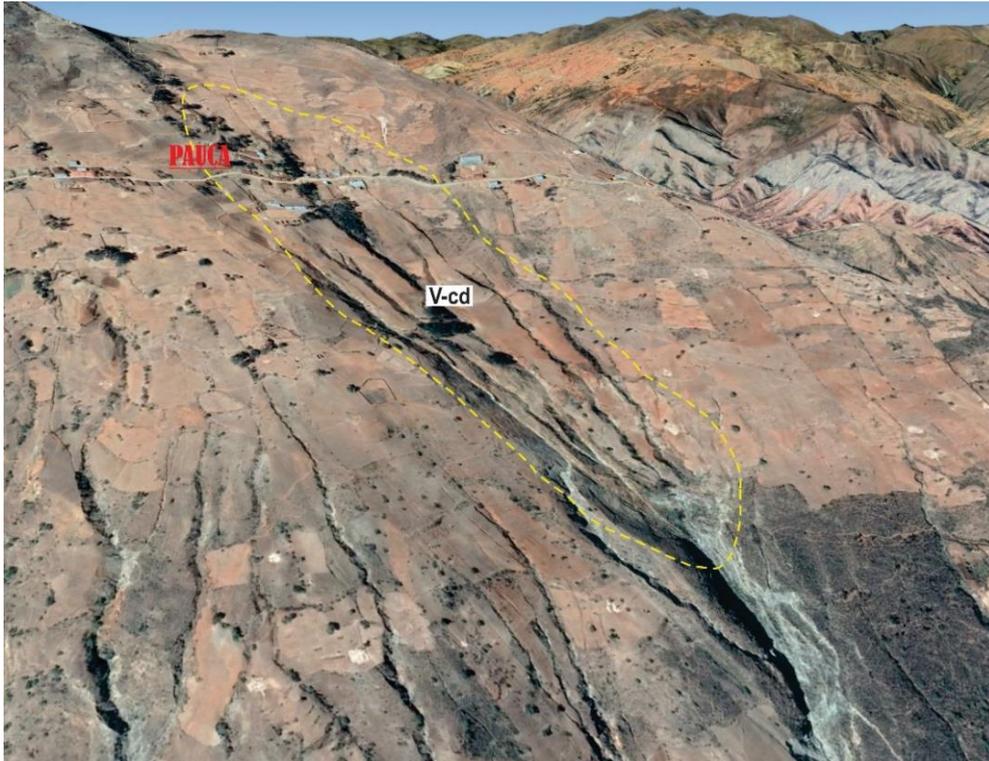
Figura 9. Vista donde se observa vertiente coluvio-deluvial, donde se realizan labores agrícolas y se asientan algunas viviendas del sector Pauca, (delimitado con línea de color amarillo).

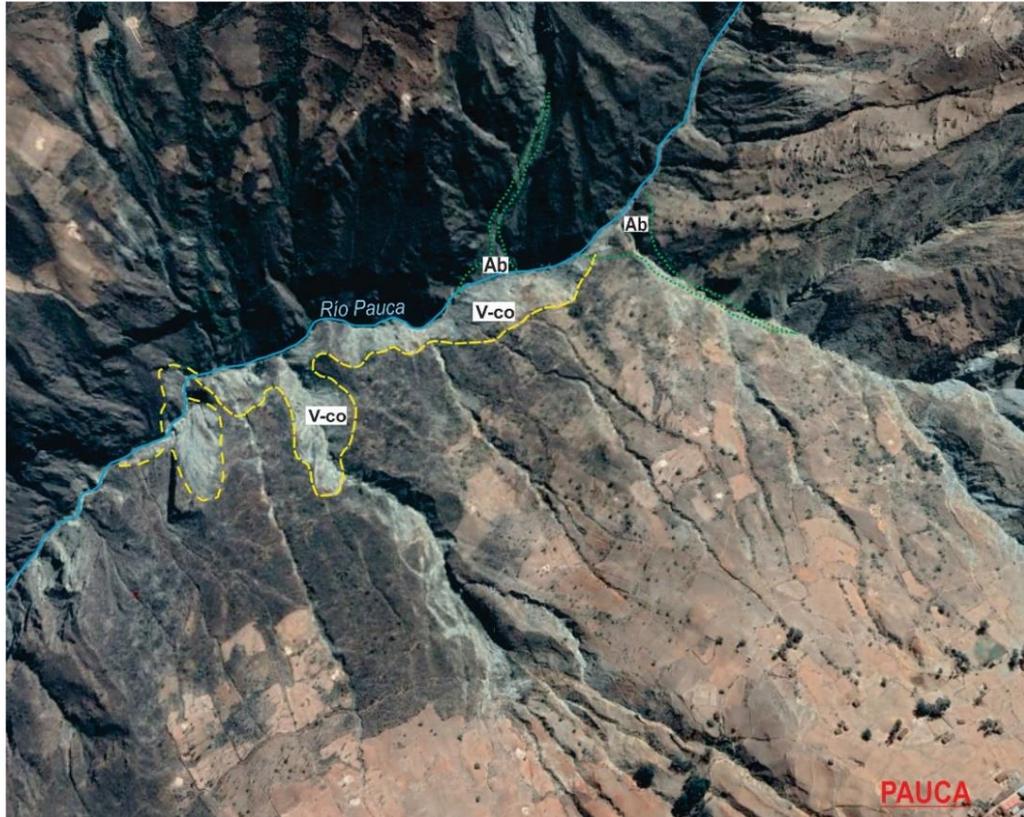
Figura 10. Se delimitó la vertiente coluvial (con líneas separadas de color amarillo), y el abanico de piedemonte (líneas separadas de color verde).
