Informe Técnico N° A7196

EVALUACIÓN DE PELIGROS GEOLÓGICOS EN LOS SECTORES DE NOGALPAMPA, SHANKIRWATO Y OTARI NATIVOS

Departamento Cusco
Provincia La Convención
Distrito Pichari

NOVIEMBRE
2021

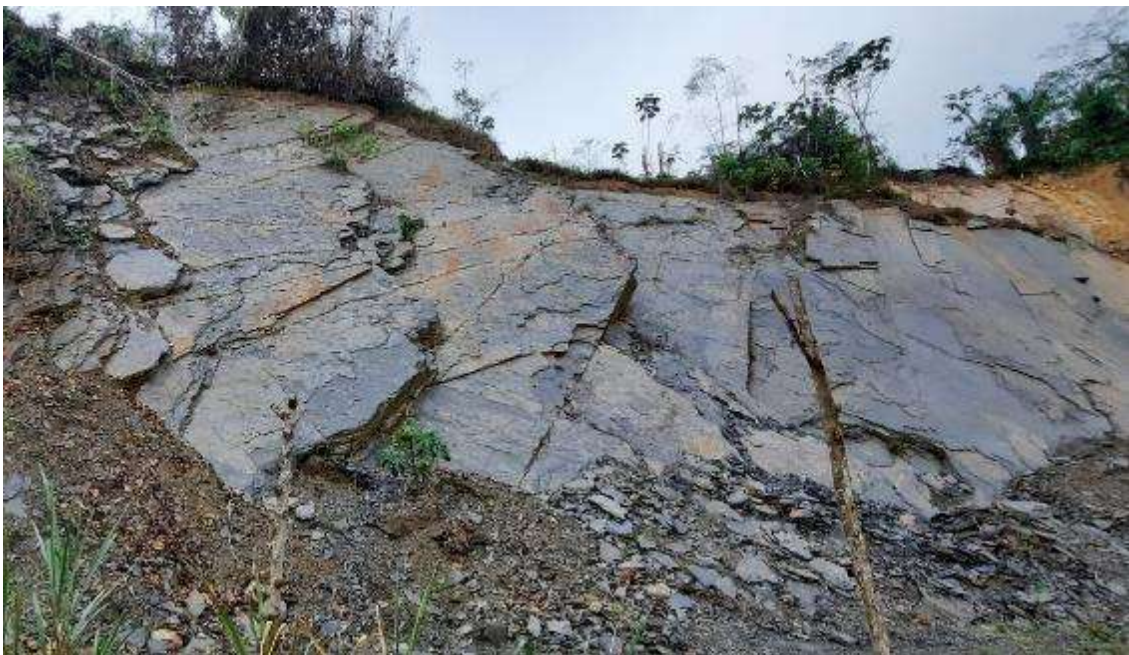
Fotografía 2: Pizarras en capas delgadas con laminación paralela, fuertemente fracturada y patinas de Fe por oxidación.

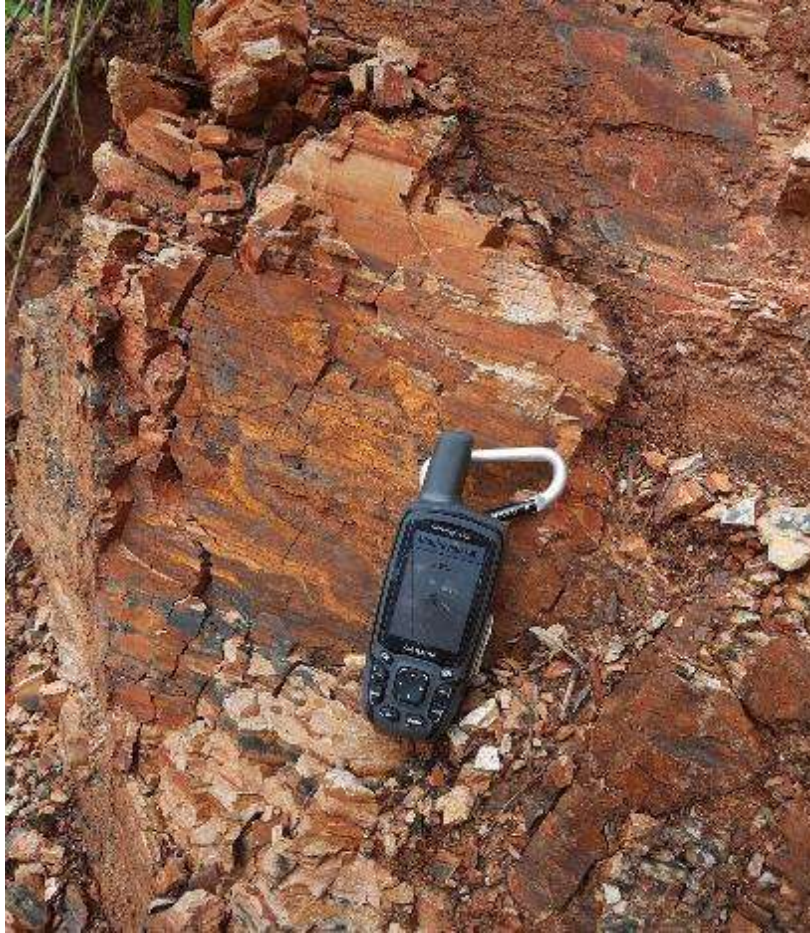
Fotografía 3: Pizarras fuertemente fracturada y patinas de Fe por oxidación. Ubicada en las coordenadas UTM WGS84: 655232 Este; 8585684 Norte

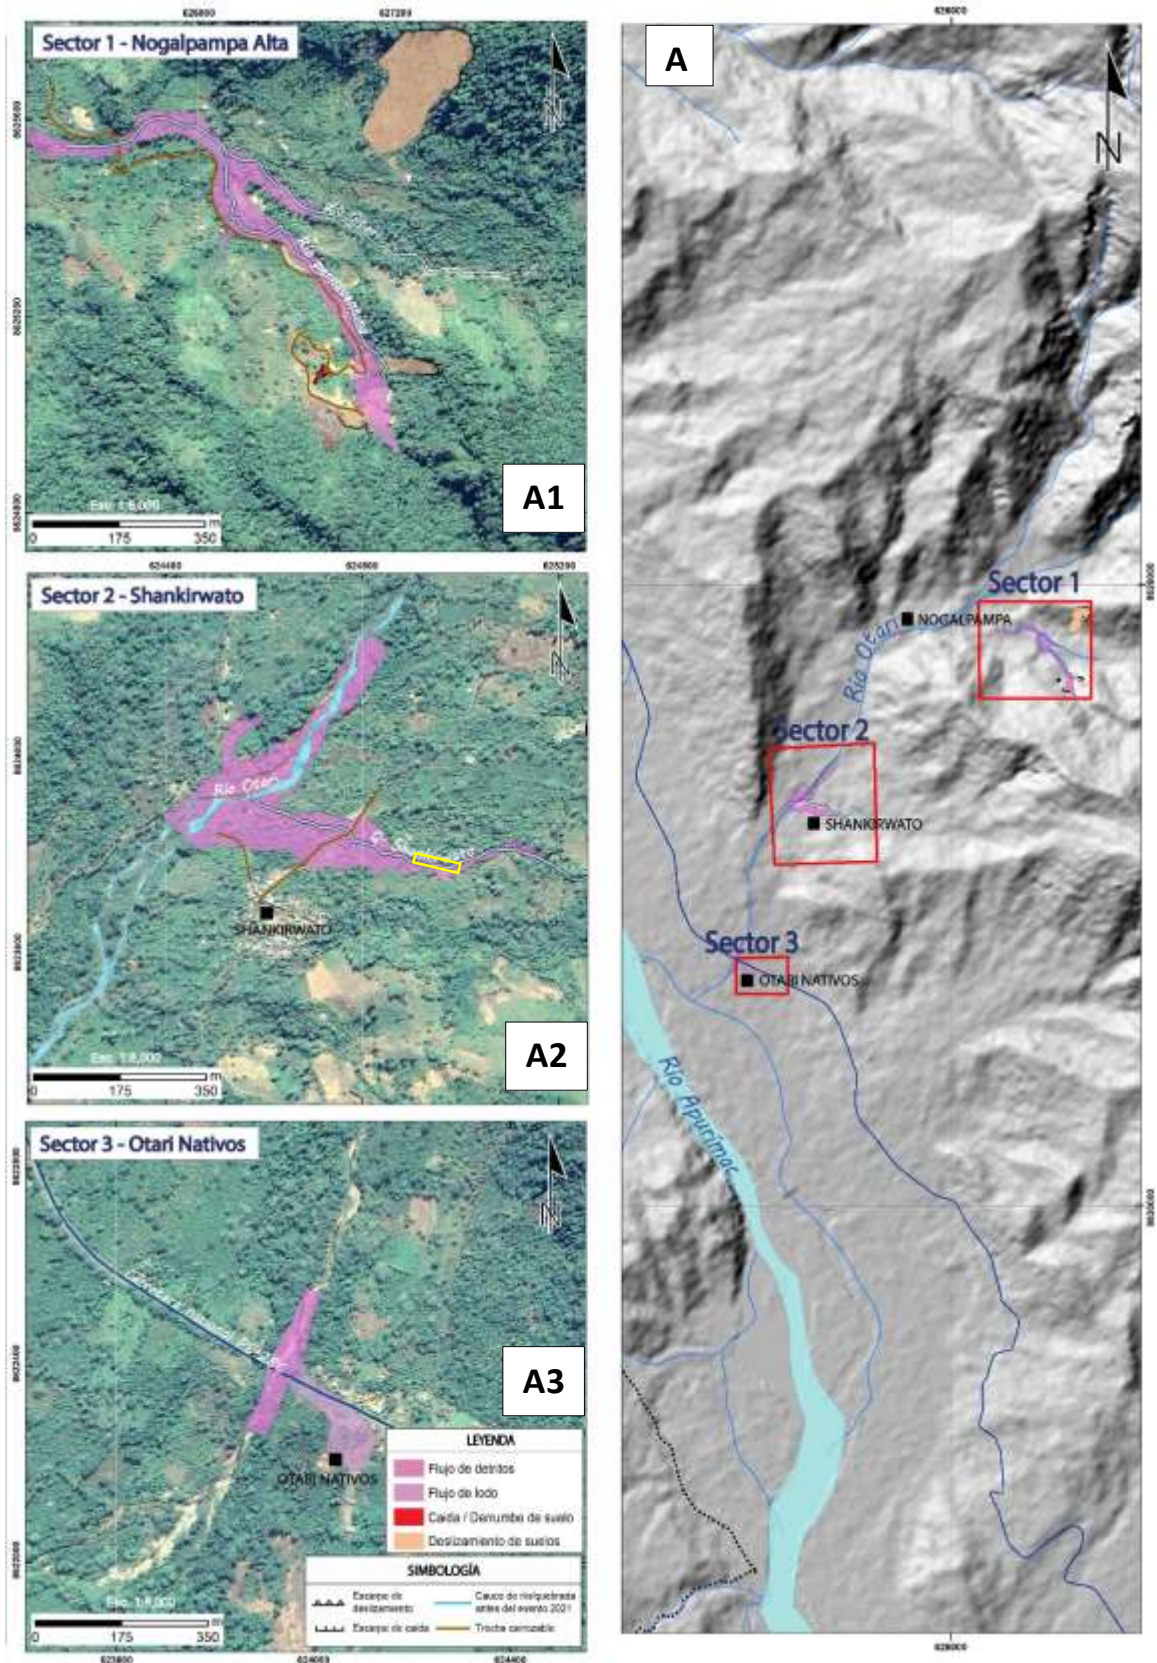
Figura 5. Cartografía de peligros geológicos
4.1. Peligros geológicos y daños generados en los sectores de Nogalpampa Alta, Shankirwato y Otari Nativos

Las comunidades de Nogalpampa, Shankirwato y Otari Nativos están distribuidos a ambos flancos del río Periaventina y Otari (figura 5A), El río Periaventini a su vez tiene de afluentes a los ríos Agua Virgen y Shankirwato (ambos provenientes de aguas subterráneas).

Este evento fue desencadenado por lluvias intensas excepcionales que, asociado a sus condiciones geológicas y geomorfológicas antes descritas, son sectores de mediana a muy alta susceptibilidad a la ocurrencia de movimientos en masa.

Por lo tanto, los sectores evaluados son considerados dinámicamente muy activos a la ocurrencia de deslizamientos, derrumbes y flujos de detritos frente a lluvias intensas excepcionales.

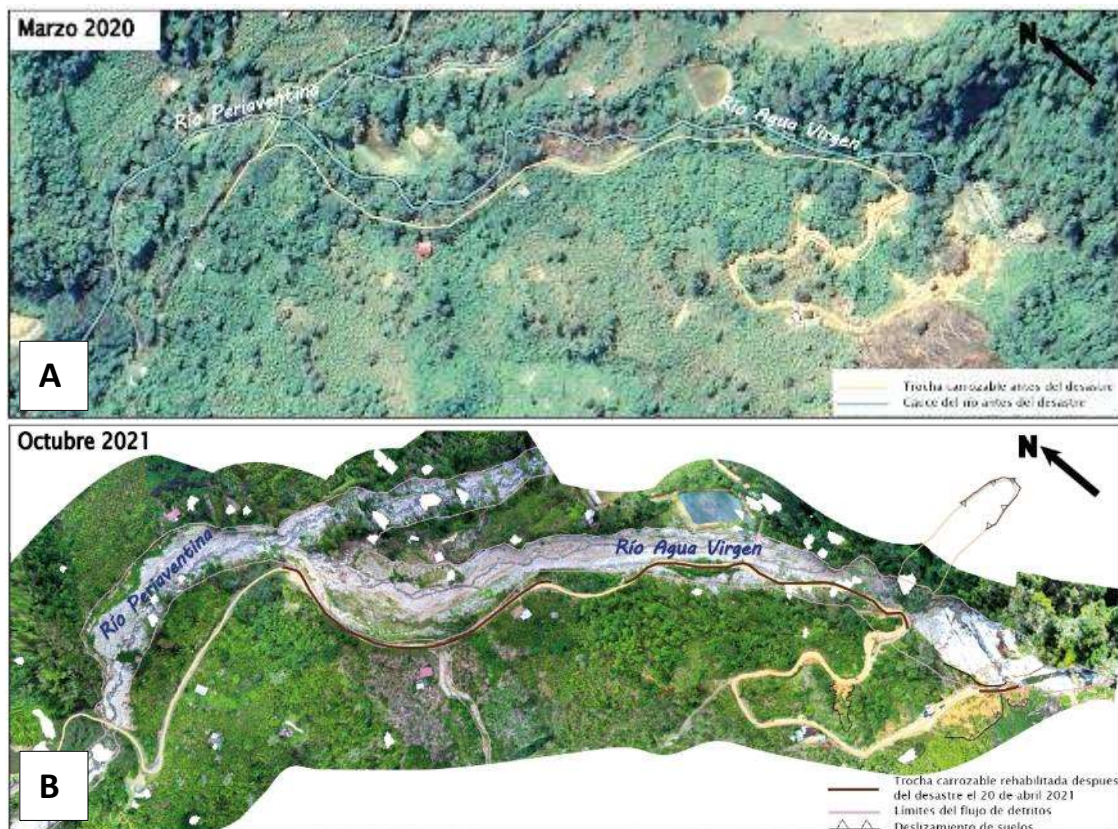
Figura 6. Imágenes temporales antes y después del evento de abril de 2021

Las imágenes satelitales de Google Earth de marzo de 2020 y el sobrevuelo dron de octubre de 2021 muestran el sector de Nogalpampa Alta antes (figura 6A) y después del evento de abril del 2021 (figura 6B). La característica más representativa de esta comparación de imágenes temporales es la ampliación del ancho del cauce del río Agua Virgen y Periaventina y la destrucción de terrenos de cultivo.

En el sector de Nogalpampa se identificaron peligros geológicos de tipo deslizamientos, derrumbes y flujos de detritos a lo largo del río Agua Virgen (figura 6B).

El flujo de detritos generado en la parte alta (catarata de Nogalpampa o más arriba) destruyó y eliminó terrenos de cultivos, carreteras afirmada, trocha carrozable, tuberías superficiales y 03 piscigranjas ubicadas a ambos flancos del cauce del río Agua Virgen, ampliando el ancho de su cauce de 3 m a (38m - 65 m) (figura 6).

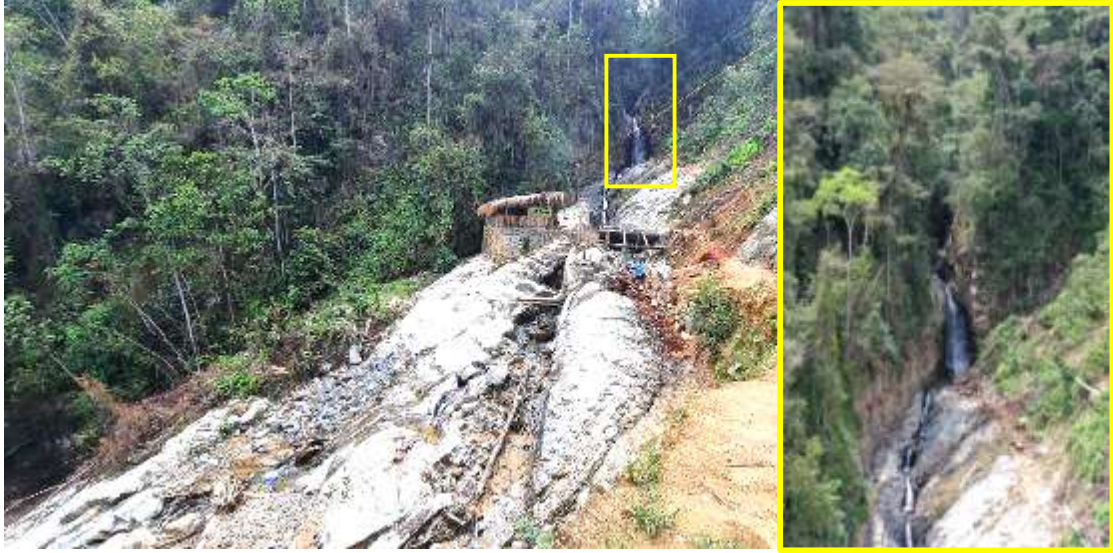
Fotografía 11. Piscina natural y catarata de Nogalpampa

El día del evento, el cauce del río Agua Virgen aumentó su caudal y arrastró troncos y rocas de distintas dimensiones sobre la piscina natural de Nogalpampa (ver fotografía 11), destruyendo al mismo tiempo una caseta de paja construida a lado de la piscina.

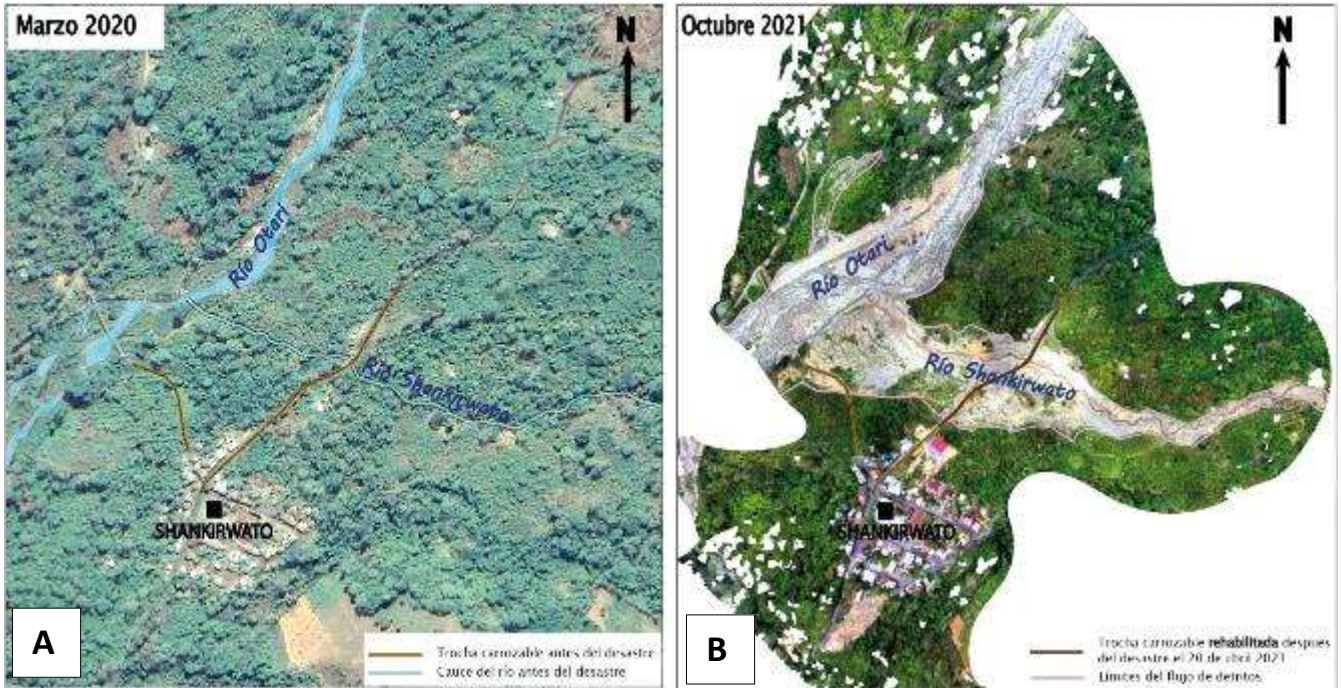
Figura 9: Imágenes temporales antes y después del evento de abril de 2021

Las imágenes satelitales de Google Earth de marzo de 2020 y el sobrevuelo dron de octubre de 2021 muestran el sector de Shankirwato antes (figura 9A) y después del evento de abril del 2021 (figura 9B). La característica más representativa de esta comparación de imágenes temporales es la ampliación del ancho del cauce de los ríos Shankirwato y Otari y la destrucción de terrenos de cultivo en ambos flancos de los ríos. La vivienda más próxima al límite del flujo de detritos está ubicada a solo 20 m.

En el sector de Shankirwato se identificaron peligros geológicos de tipo flujo de detritos a lo largo de los ríos Shnakirwato y Otari y deslizamiento en el cerro 'Teta de Oso' (figura 9B).

- A) Se debe respetar el cauce del río Shankirwato (generado después del flujo de detritos del 20 de abril de 2021), no se debe permitir el desarrollo de actividades agrícolas, piscícolas, ni de urbanización.
- B) Ejecutar la limpieza de detritos que enterró terrenos de cultivos, que se ubican a solo 20 m de viviendas de la comunidad de Shankirwato (lado izquierdo del flujo de detritos).
- C) Realizar trabajos ingenieriles (enrocado o muro no menor a 2 metros de altura) en la curvatura del cauce del río Shankirwato (ver cuadro amarillo de la figura 6A2).

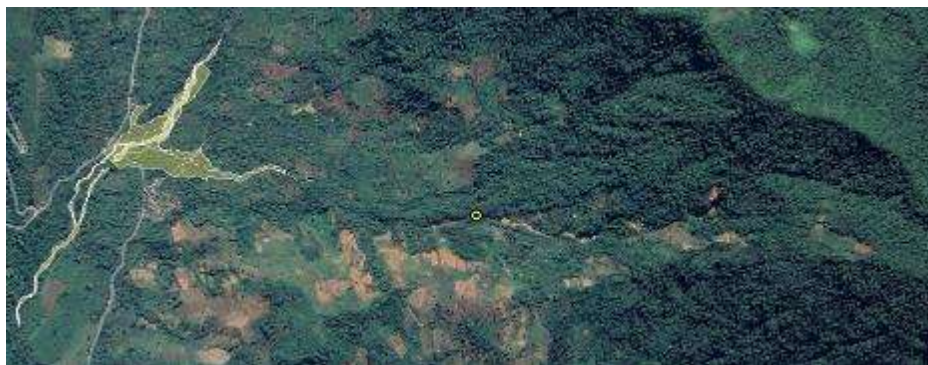
Figura 11: Imagen satelital de la parte alta del sector de Shankirwato

Siguiendo el cauce del río Shankirwato, en las coordenadas UTMWGS 84: X:625999E; Y: 8623607N (punto amarillo de la figura 11), se observa la presencia de derrumbes en el flanco izquierdo del río con el mismo nombre, destruyendo un baden y 200 m de longitud y 22.2 m de ancho de trocha carrozable, única vía de acceso entre Shankirwato y Tupac Amaru (fotografía 20).

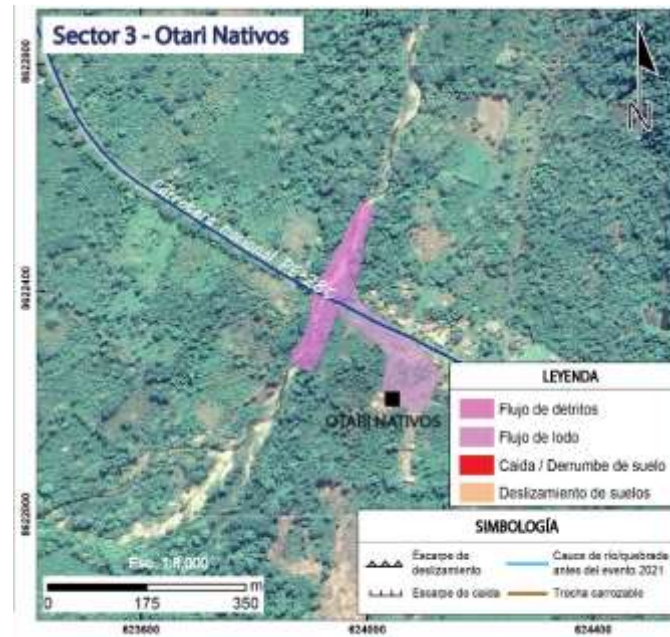
Figura 12. Peligros geológicos en el sector de Otari Nativos

En el sector de Otari Nativos se identificaron peligros geológicos de flujo de detritos y lodo (figura 12)

La comunidad de Otari está ubicada en la parte baja del río Otari a la altura del puente con el mismo nombre y al límite de la carretera nacional PE 28B, esta comunidad está conformada por 40 familias a ambos lados del río Otari.
