DIRECCIÓN DE GEOLOGÍA AMBIENTAL Y RIESGO GEOLÓGICO

Informe Técnico N° A7208

EVALUACIÓN DE PELIGRO GEOLÓGICO POR DESLIZAMIENTO EN LA LOCALIDAD DE RECTA

Departamento Amazonas
Provincia Bongará
Distrito Recta

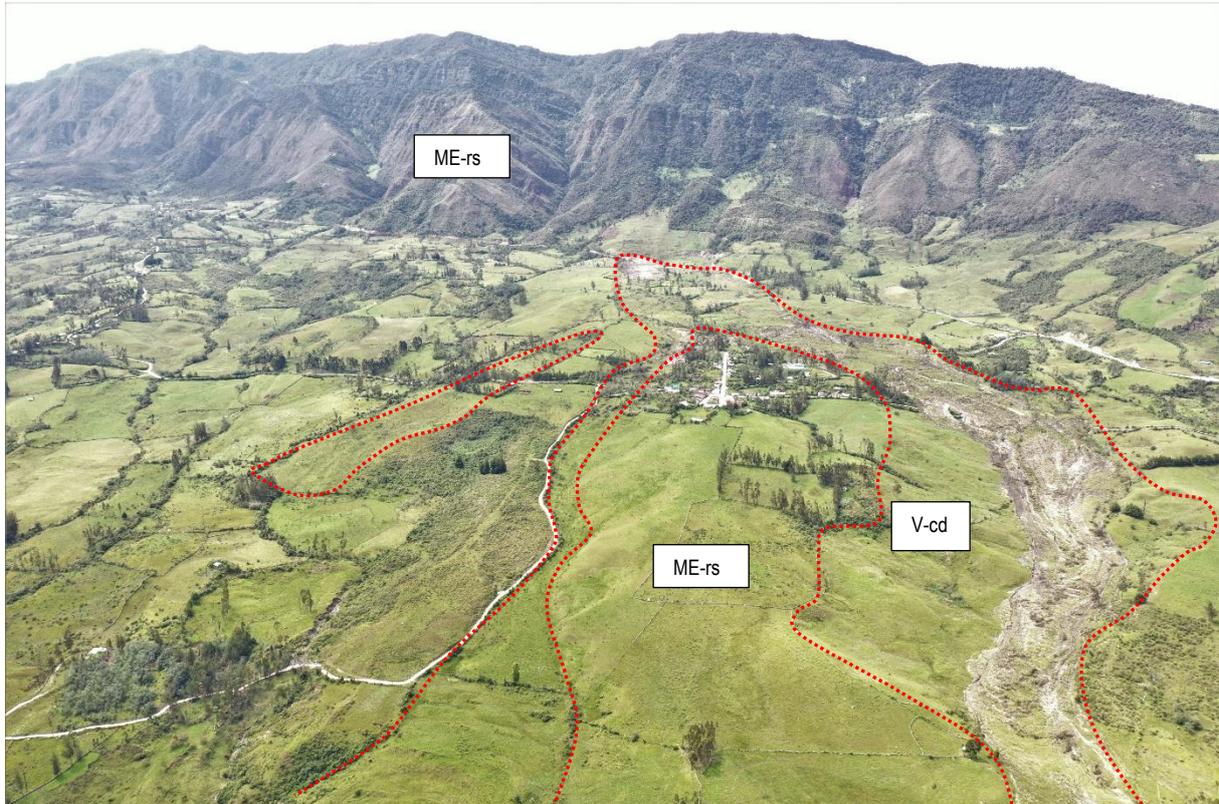
Esta subunidad se debe al plegamiento de las rocas superficiales de la corteza terrestre y que todavía conservan rasgos reconocibles de las estructuras originales a pesar de haber sido afectadas por procesos denudacionales (figura 7).

Se componen de depósitos inconsolidados a ligeramente consolidado; muestran una composición litológica homogénea, tratándose de depósitos con corto a mediano recorrido, relacionados a laderas superiores adyacentes (figura 7).

Figura 7. Subunidades geomorfológicas conformadas por relieve de montaña modelada en roca sedimentaria (ME-rs) y piedemonte o vertiente coluviodeluvial (V-cd)
