Opinión Técnica N° 03-2022

EVALUACIÓN DEL DESLIZAMIENTO DE MESACANCHA

Departamento Cusco
Provincia La Convención
Distrito Vilcabamba

Enero
2022

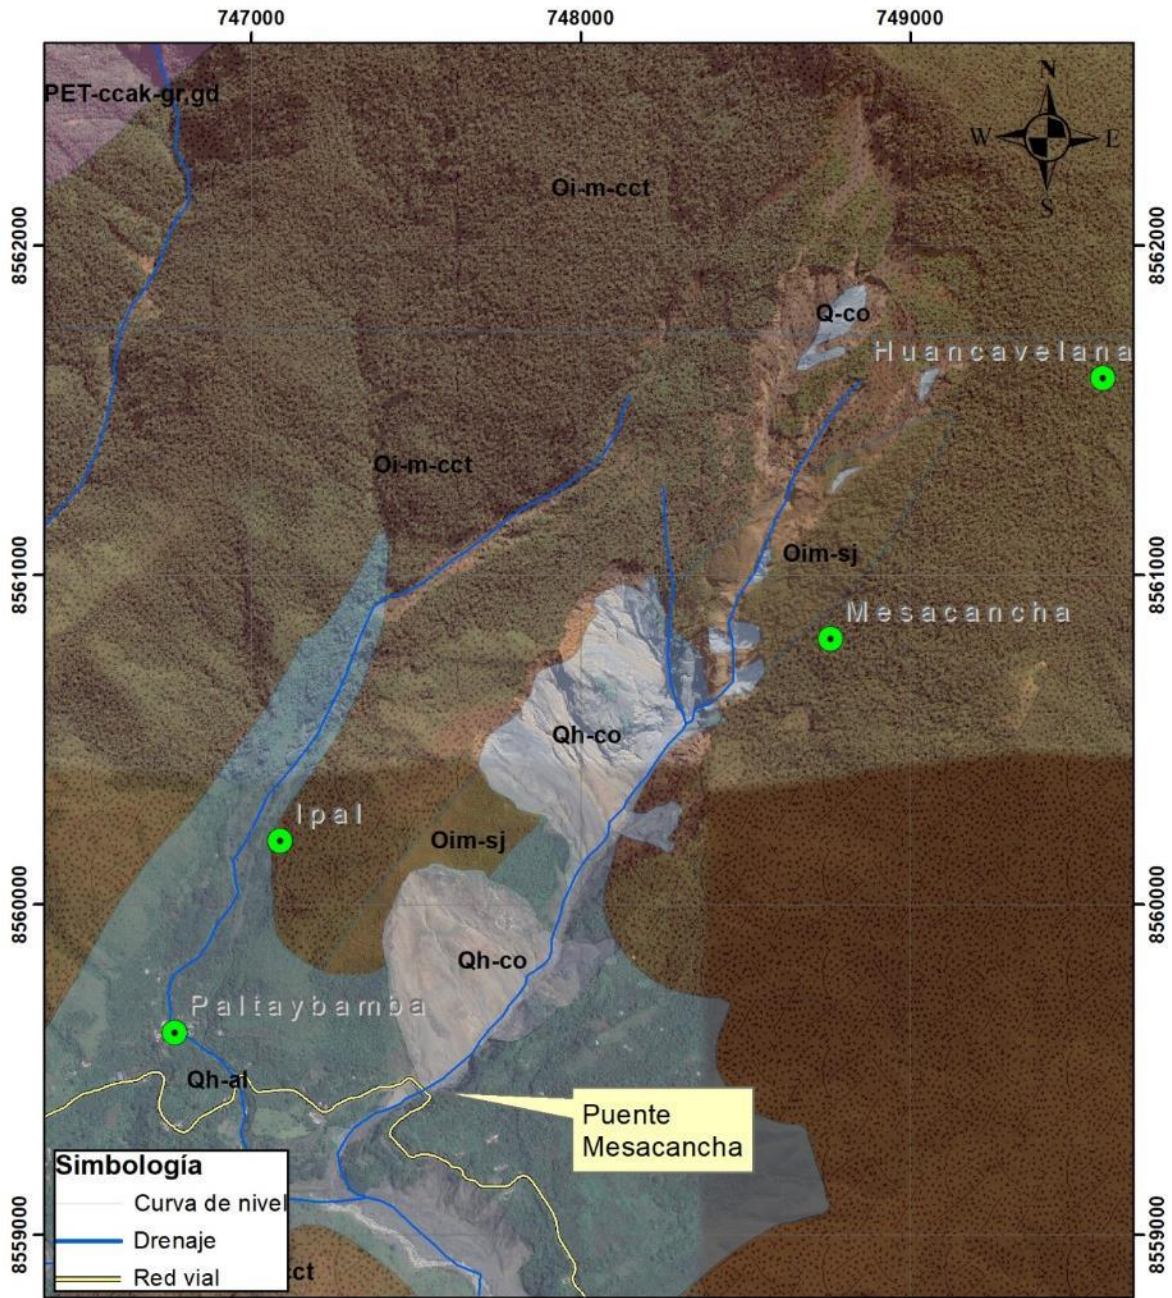
Mapa 1. Mapa geológico de las zonas evaluadas. Modificado de Carlotto, et al., 1999.

Las unidades litoestratigráficas que afloran en el área evaluada corresponden a secuencias del Paleozoico, de la Formación Málaga (compuesta por cuarcitas, areniscas grises, intercaladas con esquistos y filitas en estratos gruesos a medianos), y el Grupo San José (pizarras grises con contenido de pirita y niveles de limolita); estas unidades se encuentran muy fracturadas y moderadamente meteorizada por la presencia de un eje de plegamiento sinclinal en medio de la quebrada. Estos afloramientos se encuentran coberturados por depósitos Cuaternarios (Anexo 2: Mapa geológico).

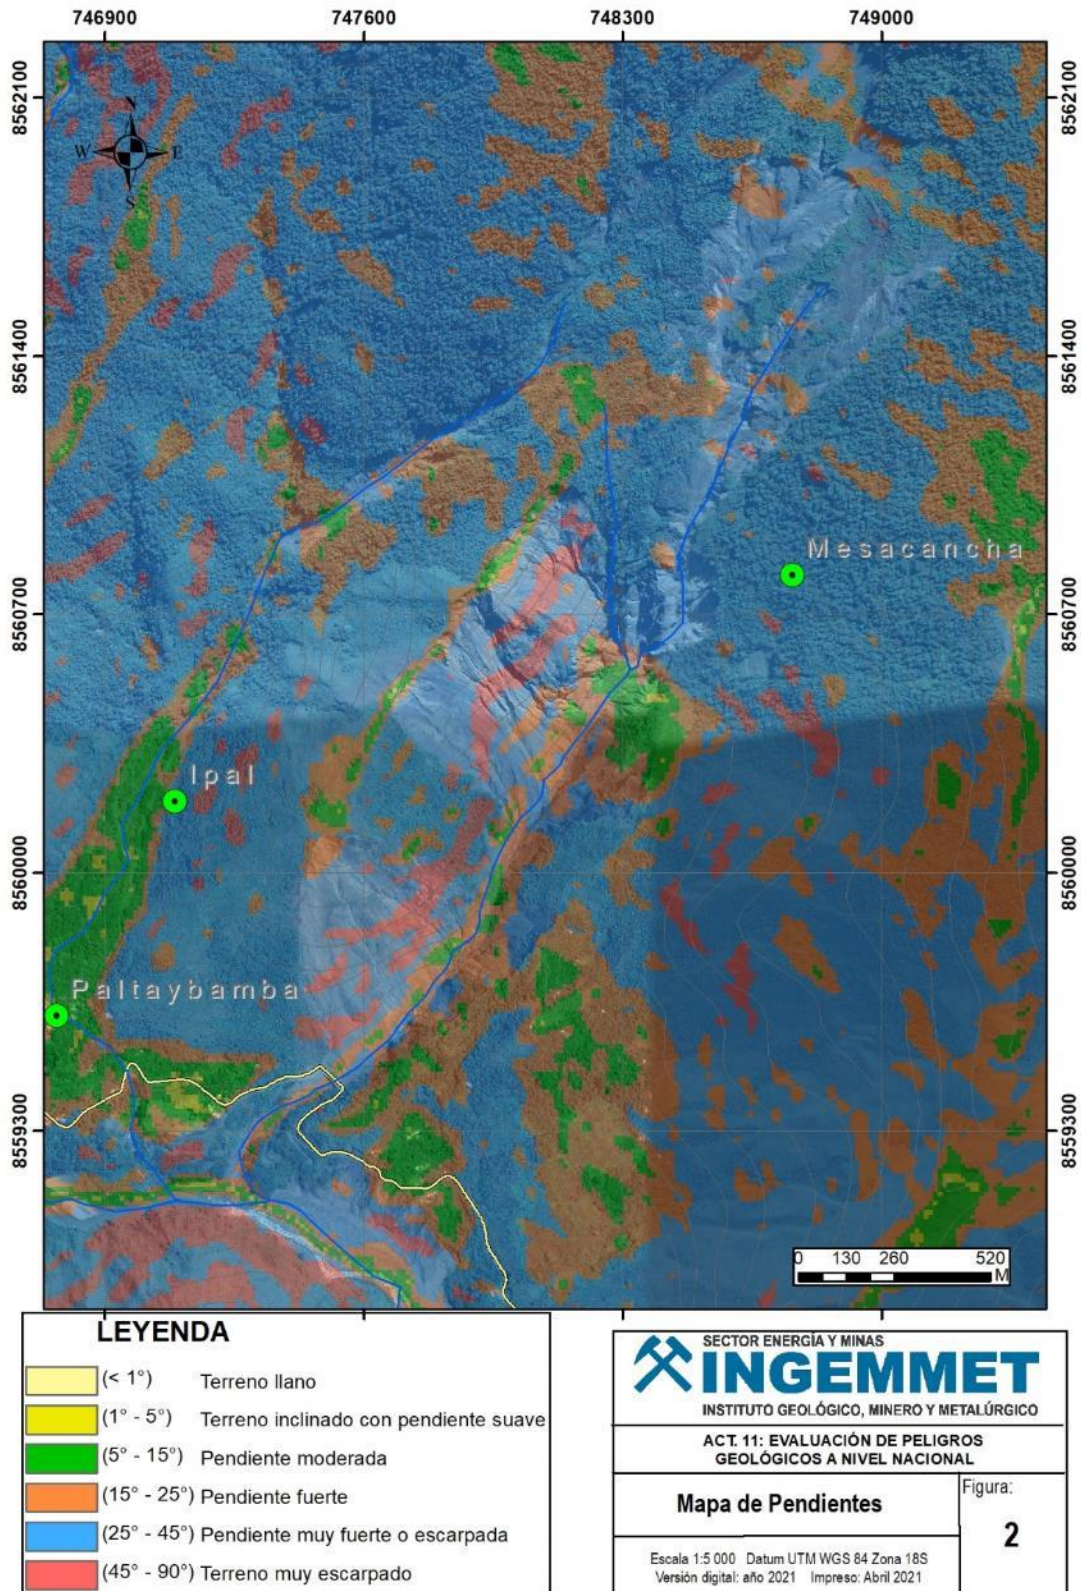
Mapa 2. Mapa de pendientes de las zonas evaluadas. Elaboración propia.

Los factores condicionantes que generaron los deslizamientos son: el sustrato rocoso muy fracturado y moderadamente meteorizado, controlado por estructuras de eje de plegamiento sinclinal, pendientes del terreno muy fuerte ($> 37^\circ$) que circunscriben la quebrada y la disposición de algunos estratos a favor de la pendiente. Los factores desencadenantes se le atribuyen a las lluvias intensas y ocurrencia de sismos.
