Opinión Técnica N° 01-2022

EVALUACIÓN DE PELIGROS GEOLÓGICOS EN LA MARGEN DERECHA DEL RÍO HUATANAY

Departamento Cusco
Provincia Cusco
Distrito Santiago

Enero
2022

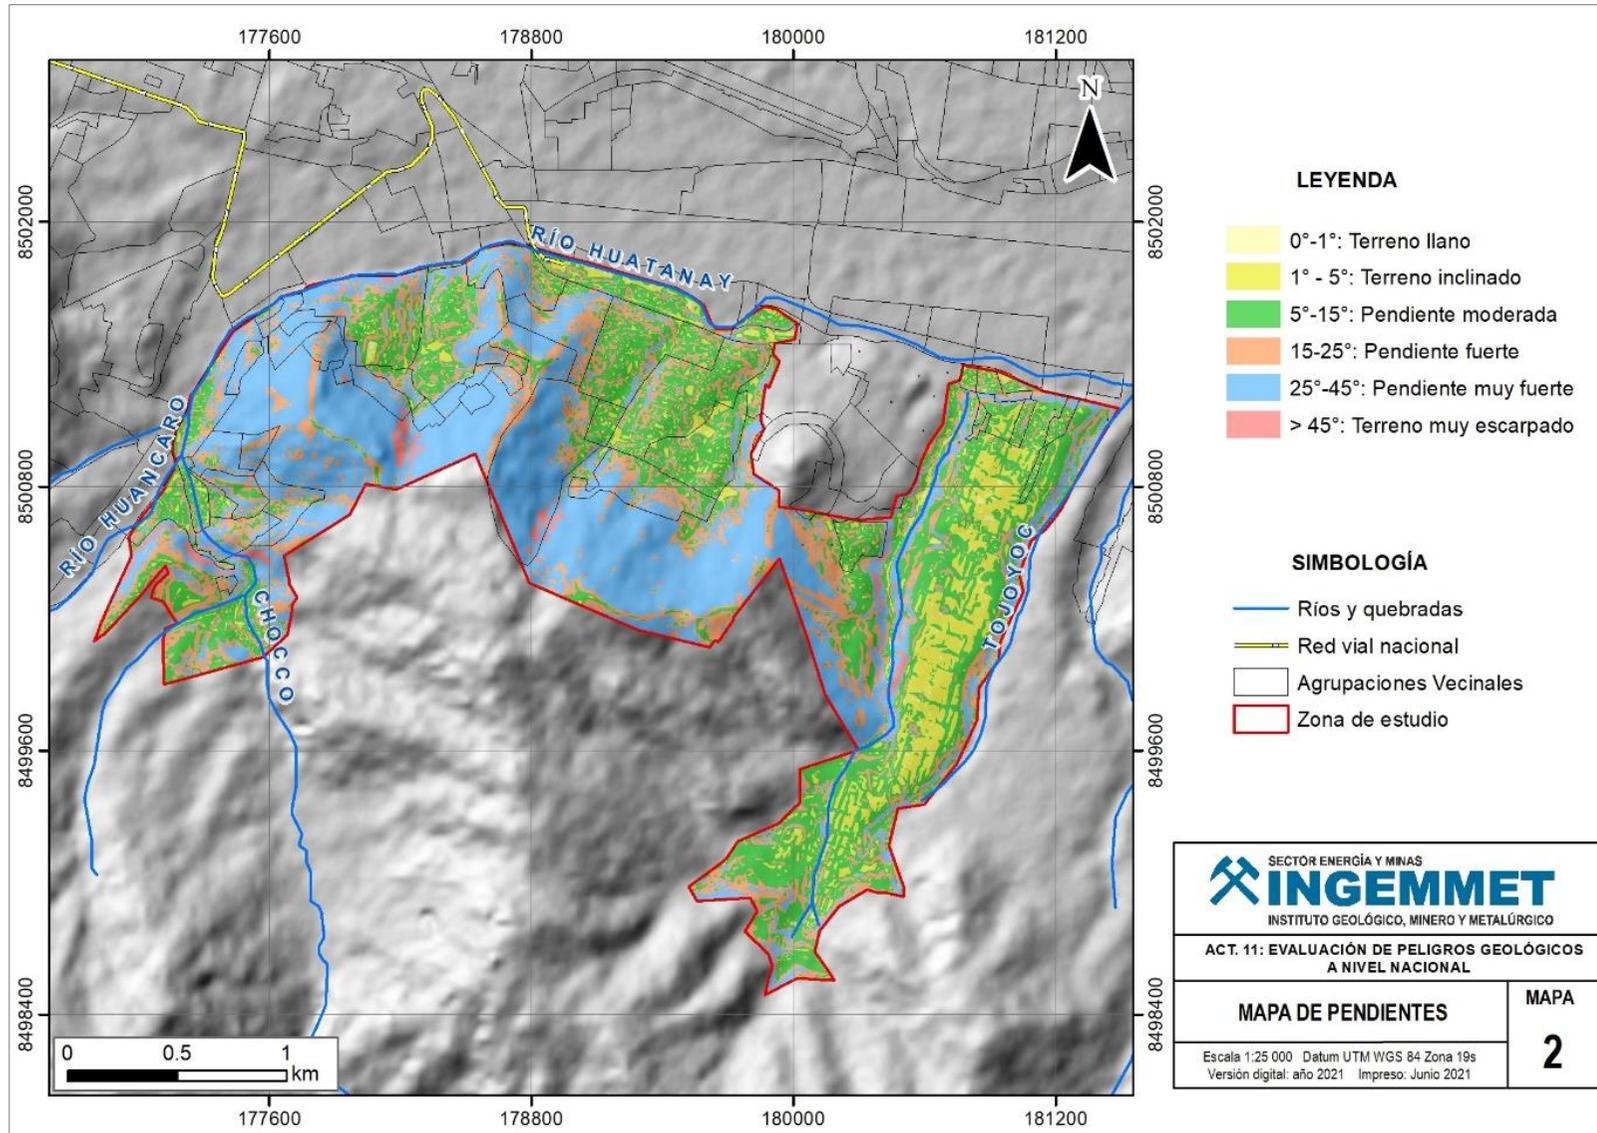
Geomorfológicamente, las zonas altas del terreno evaluado, se encuentran sobre montañas y colinas modeladas en rocas sedimentarias cuyas laderas presentan pendientes muy fuertes (25° - 45°) a abruptas (45° - 90°); las partes medias y bajas del área se localizan sobre vertientes aluvio-torrenciales y aluvio-lacustres, estas se encuentran desarrolladas sobre pendientes que varían de medias (5° - 15°) a fuertes (15° - 25°). Del mismo modo, se observó, en los sectores Tancarpatá, Hacienda San Miguel y el río Choco áreas de vertientes con depósitos de deslizamiento, vertientes coluvio deluviales y vertientes coluviales de detritos, donde se presentan en promedio pendientes fuertes a muy fuertes de 17° y 26° respectivamente. Finalmente, en las zonas cercanas al río Huatanay se aprecian terrazas con pendientes bajas a medias en promedio de 3° y 7° respectivamente, las cuales son zonas susceptibles a inundación fluvial (Medina et al., 2021), (Mapas 2 y 3).

Figura 2. Mapa de pendientes del área de estudio (Medina et al., 2021).

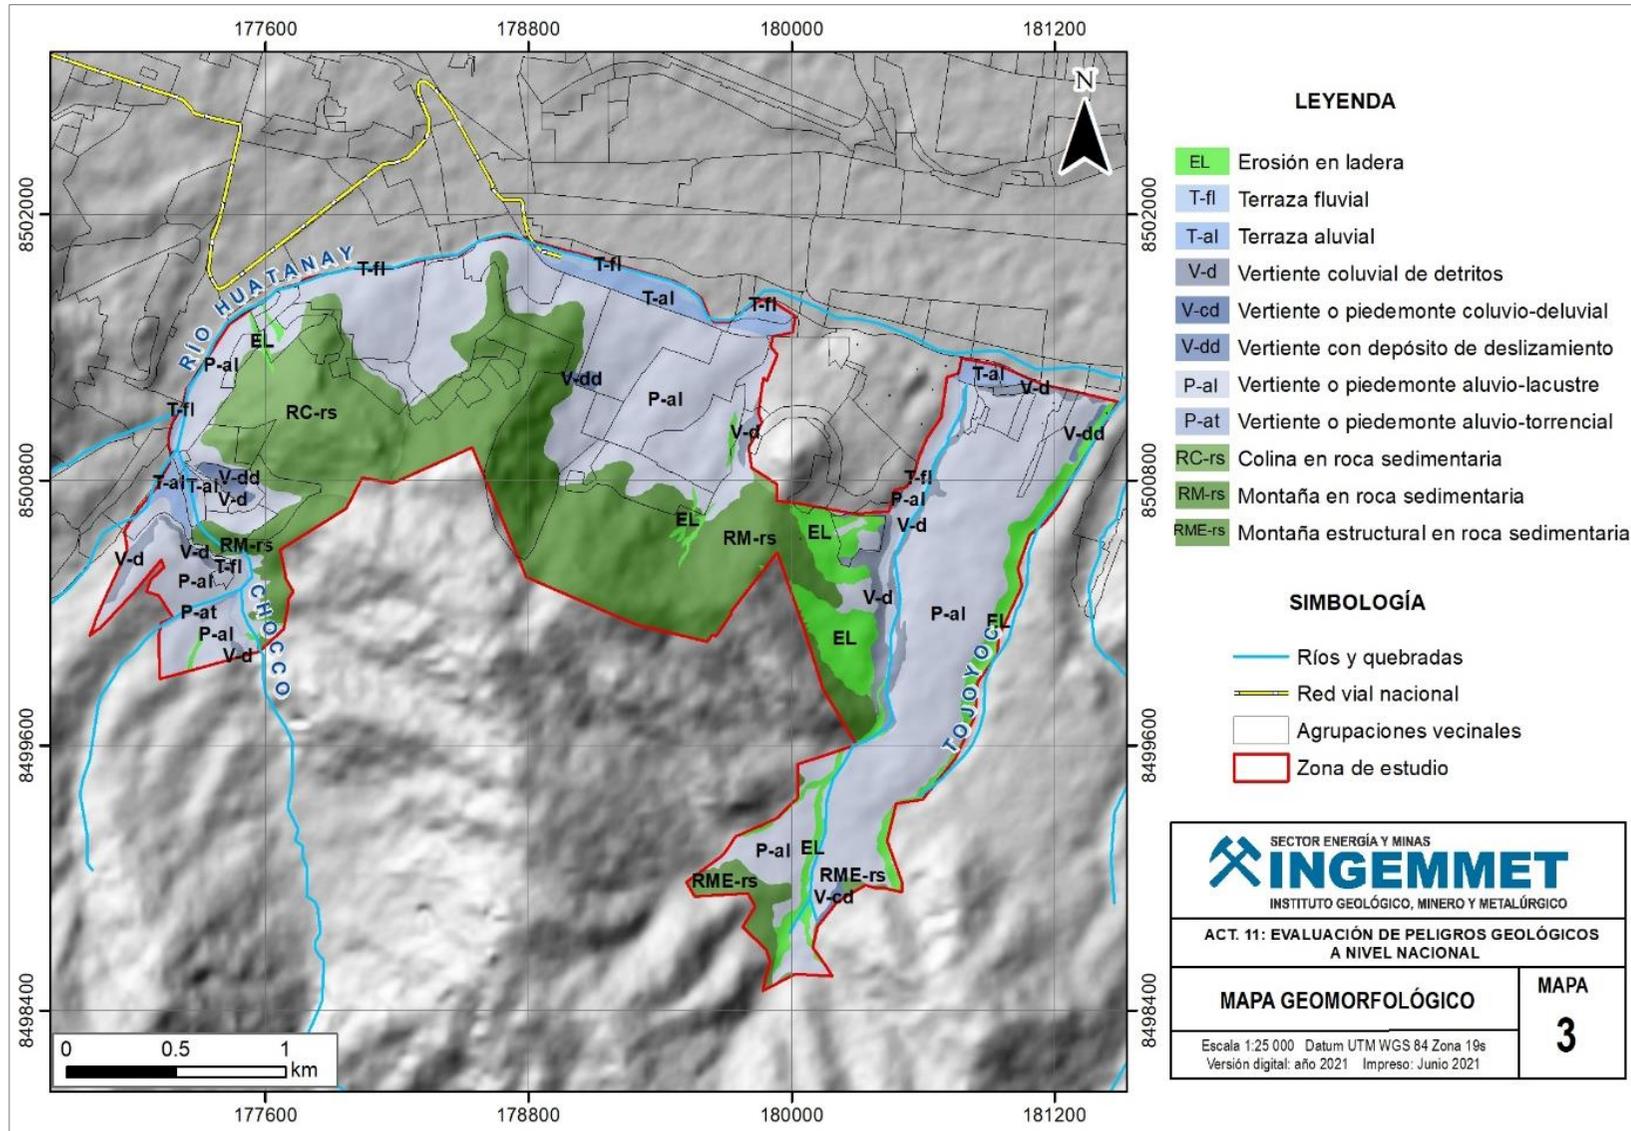
Figura 3. Mapa geomorfológico del área del estudio (Medina et al., 2021).
