**Informe Técnico N° A7223**

# EVALUACIÓN DEL DESLIZAMIENTO ROTACIONAL EN EL SECTOR LAGUNAS

Departamento Cajamarca  
Provincia Chota  
Distrito Chota

FEBRERO  
2022

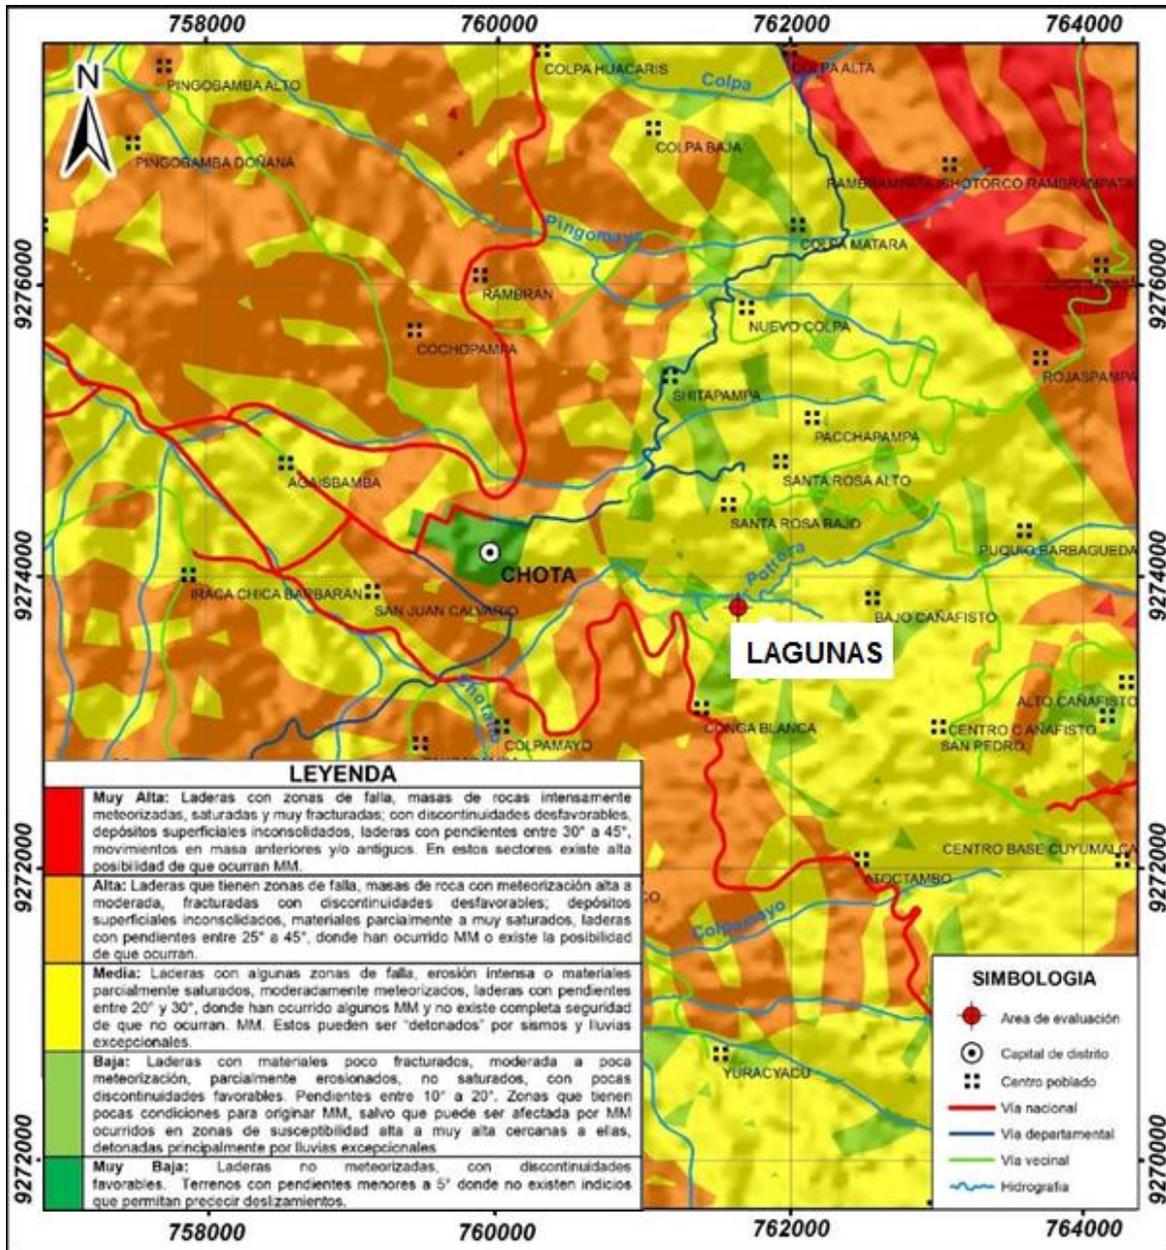
Figura 1. Susceptibilidad a movimientos en masa – Ingemmet, escala 1:250 000 (Lionel et al., 2010).

En la figura 1, la zona de evaluación se enmarca en un área de susceptibilidad media, caracterizado por laderas con zonas de fallas, erosión intensa y materiales parcialmente saturados, corresponde a laderas comprendidas en un rango de 20° a 30° de pendiente, sujeto a incidencia de ocurrencia por factores detonantes de sismicidad y lluvias excepcionales.

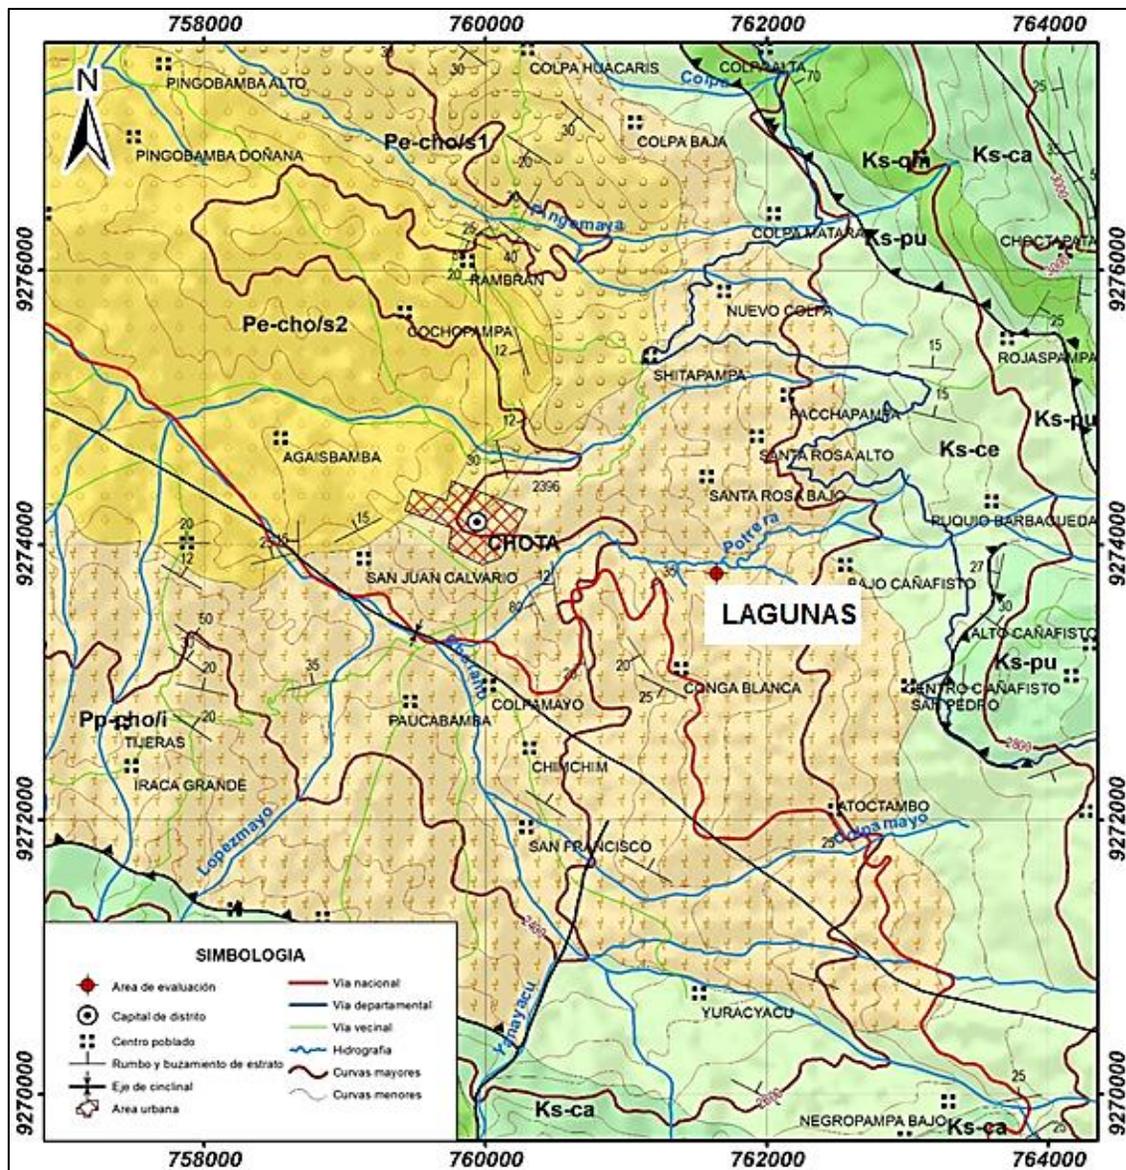
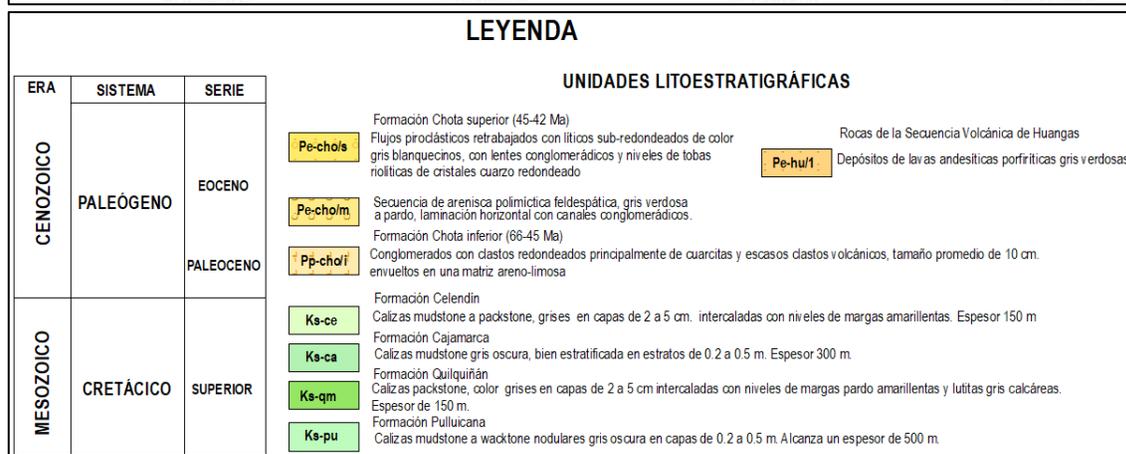
Figura 6. Mapa Geológico de la zona evaluada

Las unidades litoestratigráficas aflorantes (figura 6) del Cretácico superior, comprenden secuencias de calizas, intercalados de conglomerados polimícticos sedimentarios, y flujos piroclásticos correspondientes al Cenozoico, descritos a continuación:

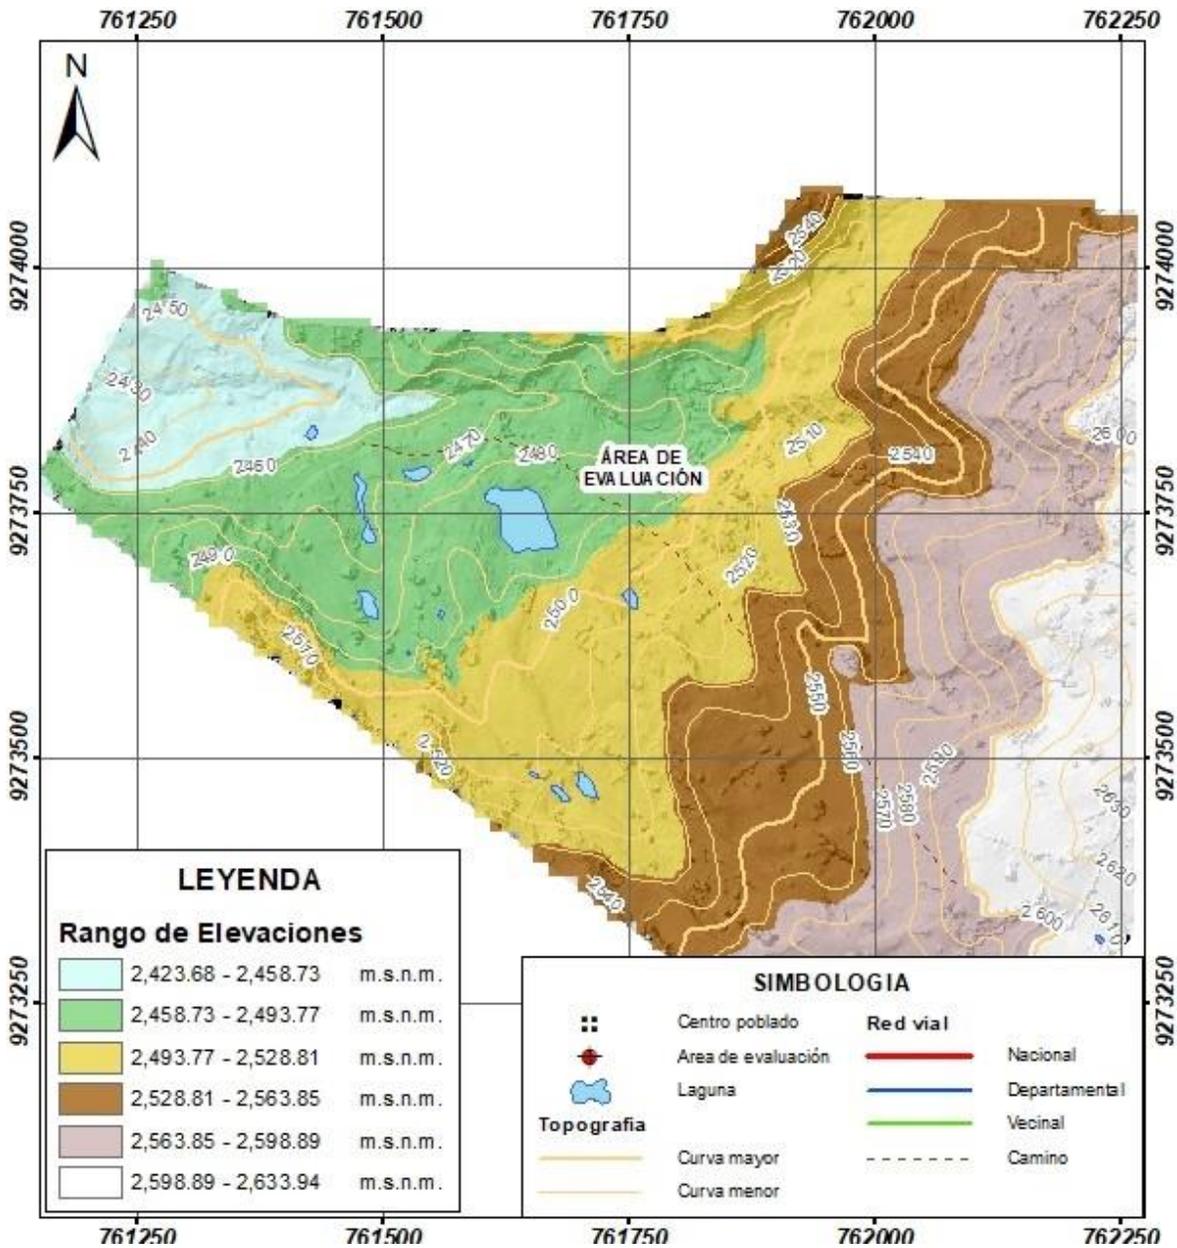
Figura 8. Elevaciones del terreno (Elaboración propia)

El terreno del sector de Lagunas, comprende elevaciones desde 2423.68 hasta los 2633.94 m s.n.m., donde se clasificó en seis niveles altitudinal, con la finalidad de visualizar la extensión del área respecto a la diferencia de alturas, donde los niveles más extensos sean de menor pendientes y los de menor espesor serán aquellos que presenten mayor variación de alturas, teniendo para ello, que la mayor área en extensión comprende alturas entre 2458.73 a 2493.77 m.s.n.m.( zona de mayor humedad) , donde se ubica una laguna y lagunas estacionales, humedades, cuyas áreas son destinadas para cultivo.

La diferencia de alturas se incrementa a partir de los 2528.81 m s.n.m, a partir del cual inician terrenos de pendiente fuerte, con valores de 15 a 25°. (Figura 8)

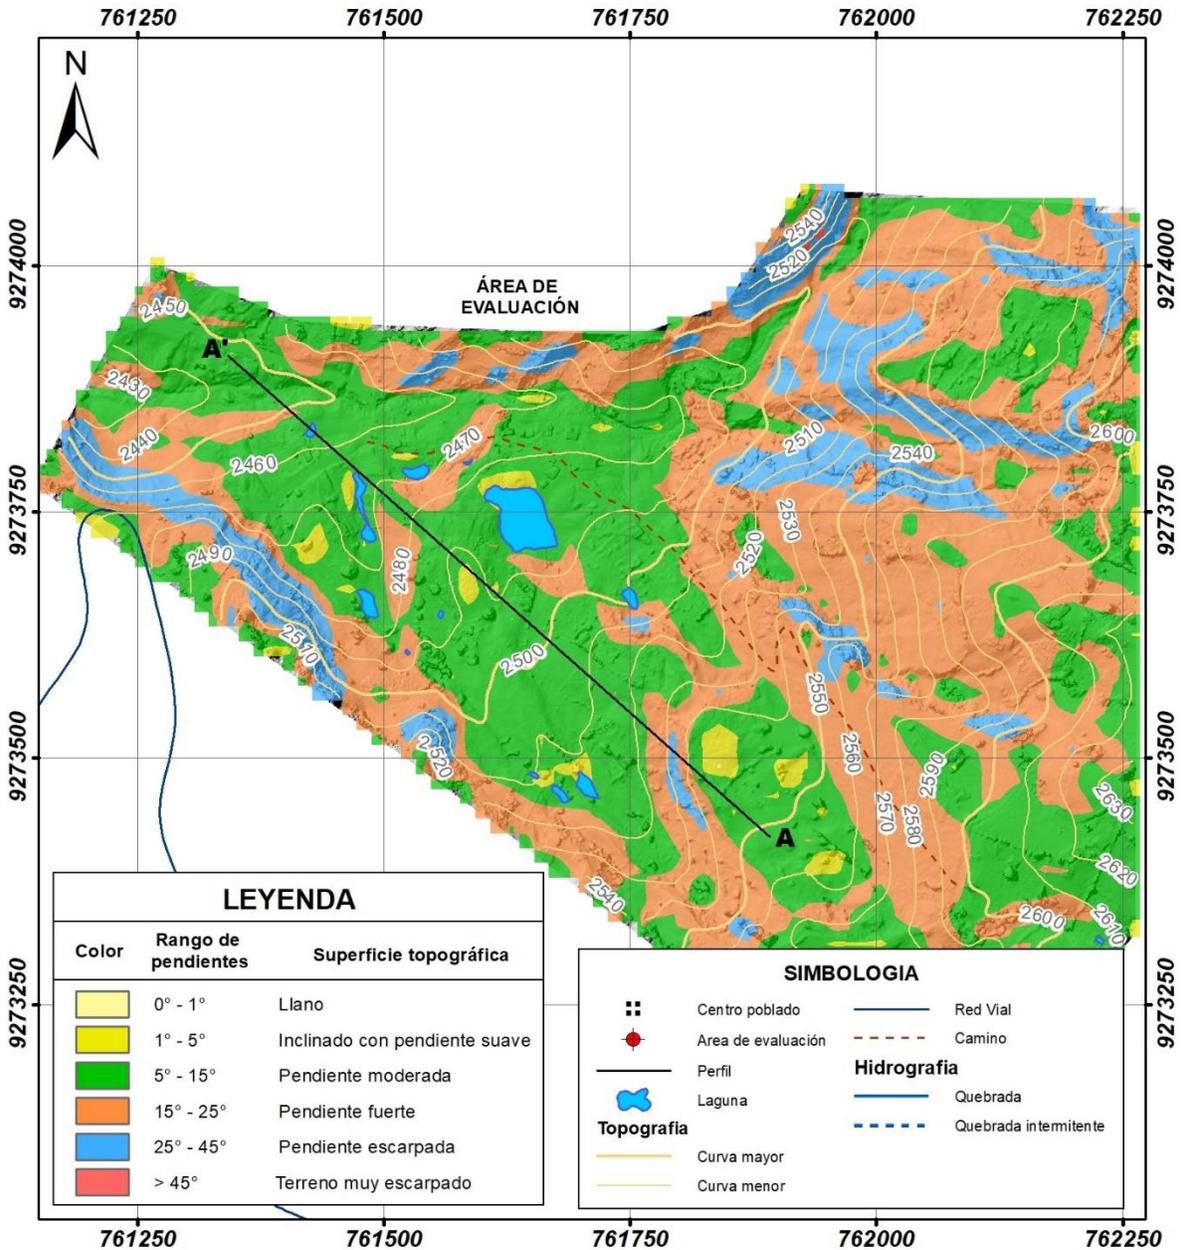
Figura 10. Pendiente del terreno (Elaboración propia).

Las pendientes son variables, limitadas por pendientes suaves hasta muy escarpadas (Figuras 9 y 10).
