Informe Técnico N° A7233

EFECTOS GEOLÓGICOS ASOCIADOS AL SISMO 7.5 MW DEL 28 DE NOVIEMBRE 2021 EN EL DEPARTAMENTO DE SAN MARTÍN

Departamento San Martín

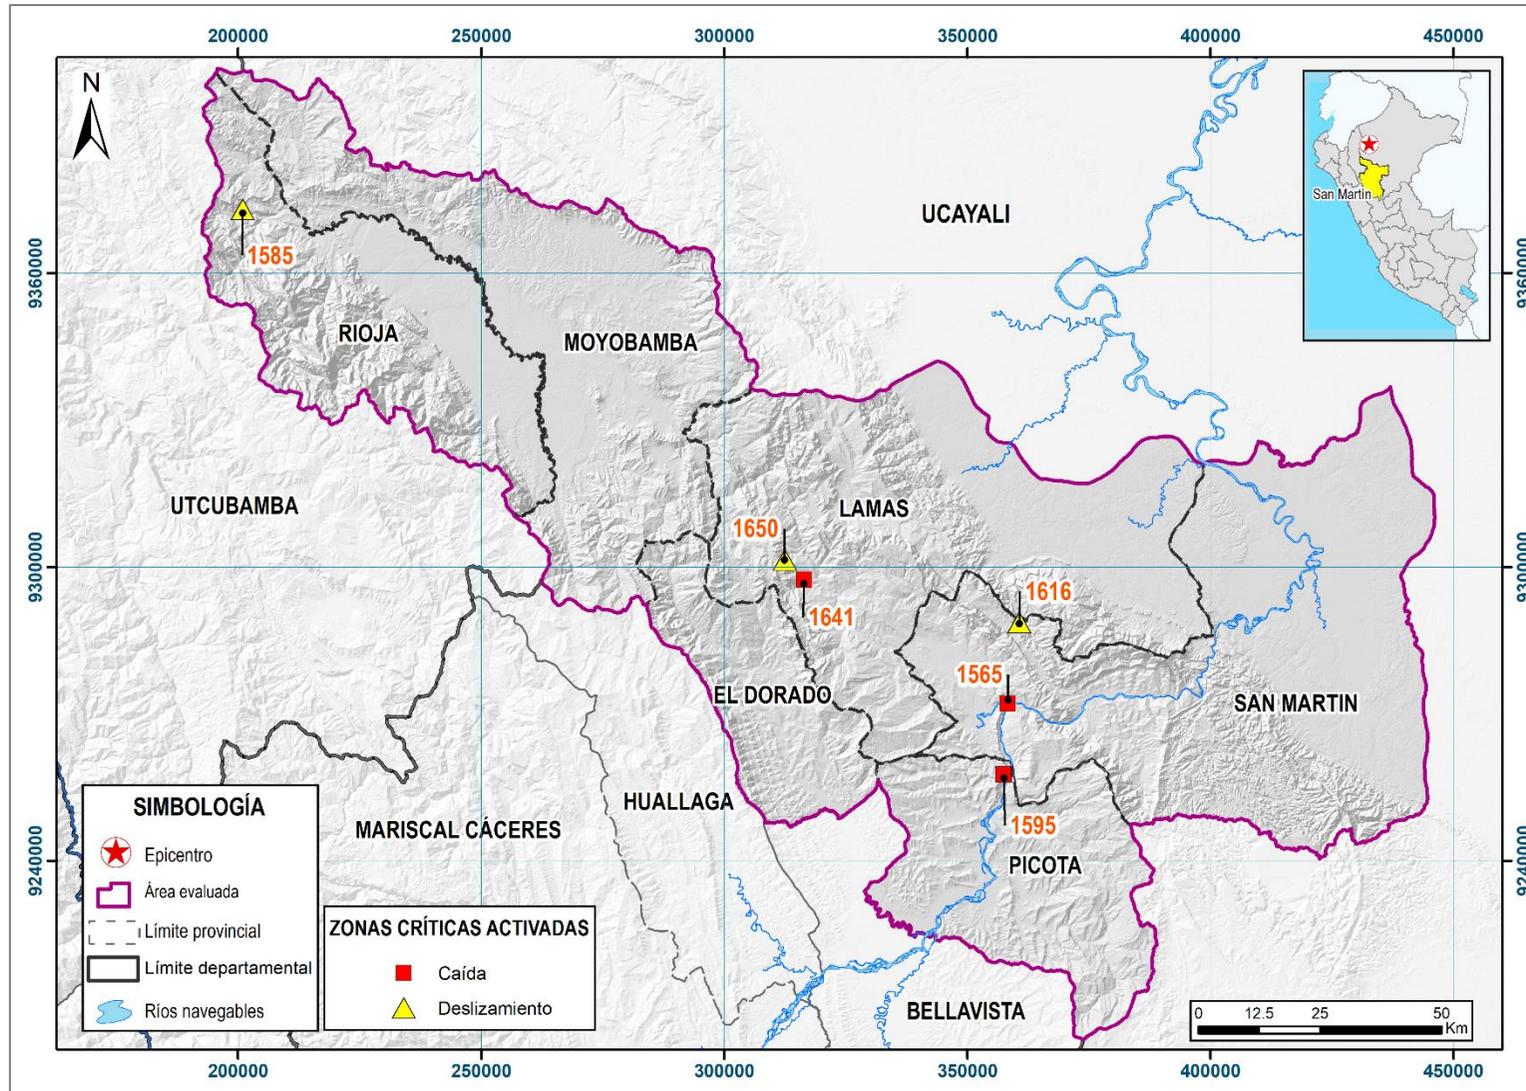
Figura 10. Mapa de zonas críticas activadas por el sismo del 28 de noviembre del 2021.

1585	El afluente- Carretera Nieva-Rioja, Km. 391+000 (Pardo Miguel)	9372986	200885	<p><u>Área sujeta a deslizamientos.</u> Causas: Substrato de mala calidad, material susceptible a la remoción, pendiente del terreno, rocas muy diaclasadas, deforestación, precipitaciones pluviales intensas y sismos. Presenta una escarpa de forma semicircular, con una longitud de 450 m. El desnivel entre la escarpa y el pie del deslizamiento es de 100 m. Se han presentado reactivaciones. Debido al sismo, en el cuerpo del deslizamiento, se presentó derrumbes con alcances máximos de hasta 5 m desde su zona de origen, afectando la cuneta y la vía Moyobamba – Alto Nieva en un tramo de 30 m.</p>	<p>Reforestar la zona. Mejorar el sistema de drenaje.</p>
1565	Boca de Mayo (Shapaja)	9272120	358350	<p><u>Área sujeta a derrumbes.</u> Causas: Substrato de mala calidad, alternancia de rocas de diferente competencia, naturaleza del suelo (incompetente), deforestación, y corte de talud de carretera. Los factores detonantes son la precipitación pluvial intensa y sismos. La longitud de arranque es de 100 m. La altura es de 150 m. La ruptura de la roca es de tipo planar e irregular. El sismo reactivó esta zona crítica en ocurrencias menores de derrumbes al pie del talud. Podría afectar la carretera Shapaja-Tarapoto en un tramo de 80 m.</p>	<p>Reforestar la zona. Si se amplía la carretera, hay que tener en consideración el fracturamiento que tiene a favor del talud.</p>

1616	Carretera Tarapoto – Yurimaguas Km. 37+450 (La Banda de Shilcayo)	9288978	360758	<p><u>Área sujeta a deslizamientos.</u> Causas: Pendiente del terreno, substrato de mala calidad, rocas muy fracturadas y diaclasadas (areniscas), y corte de talud para carretera. Los factores detonantes son la precipitación pluvial intensa y sismos. Deslizamiento traslacional, su escarpa es recta, con una longitud de 100 m. El desnivel entre la escarpa y el pie del deslizamiento es de 100 m. Debido al sismo, en el cuerpo del deslizamiento, se presentó caídas de rocas con una altura de desprendimiento de 30 m y una longitud de arranque de 14 m. Afectó cuneta y la carretera Tarapoto - Pongo de Caynarachi en un tramo de 15 m</p>	<p>Reforestar la zona. Mejorar el talud de corte.</p>

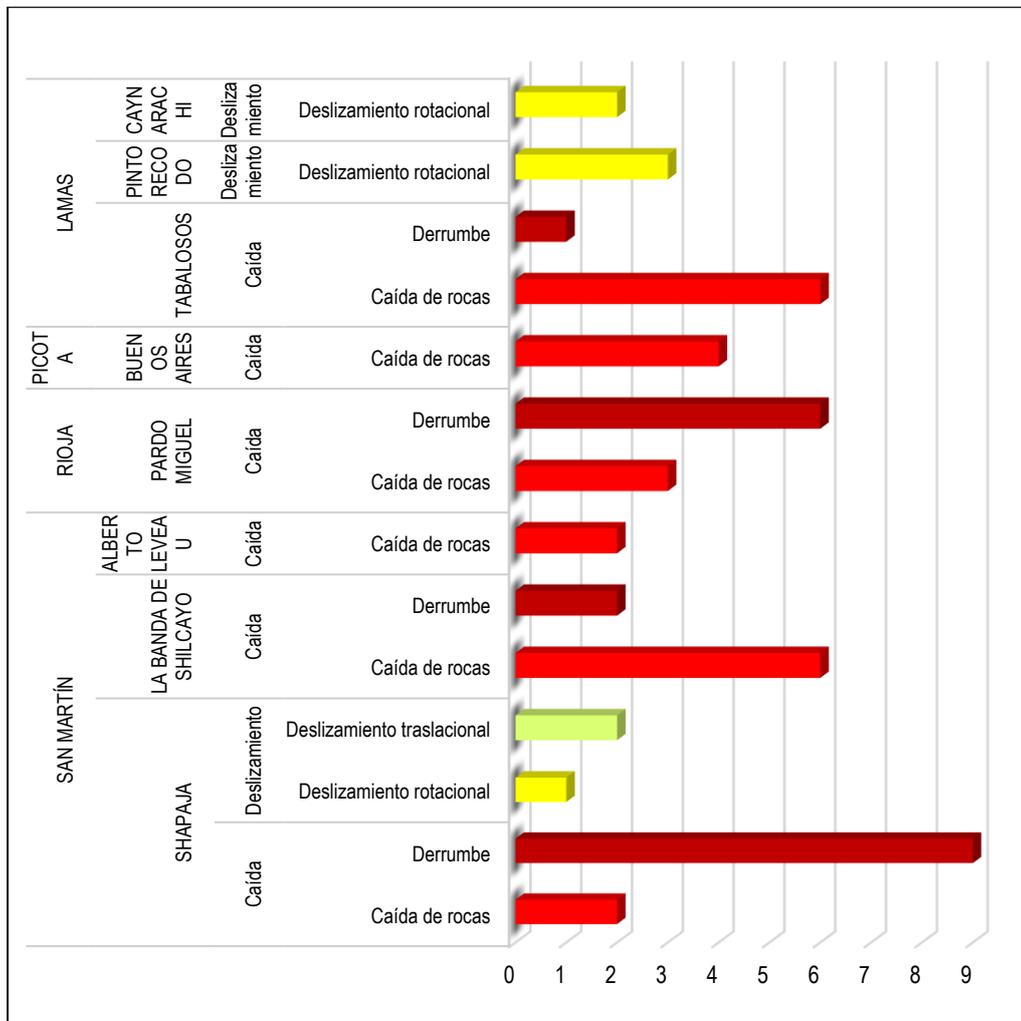
Figura 12. Ocurrencia de movimientos en masa, desencadenados por el sismo del 28 de noviembre, en los distritos de las provincias de Lamas, Picota, Rioja y San Martín.

Según las zonas de estudio, tenemos ocurrencias en el distrito de Sahapaja (14 eventos), Pardo Miguel (9 eventos), Banda de Shilcayo (8 eventos), Tabalosos (7 eventos), Buenos Aires (4 eventos), Pinto Recodo (3 eventos), Alberto Leveau (2 eventos) y Caynarachi (2 eventos), como se muestra en la figura 12.
