“ESTUDIOS DE MICROZONIFICACIÓN GEOTÉCNICA SÍSMICA Y EVALUACIÓN DEL RIESGO EN ZONAS UBICADAS EN LOS DISTRITOS DE CARABAYLLO Y EL AGUSTINO (PROVINCIA Y DEPARTAMENTO DE LIMA); DISTRITO DEL CUSCO (PROVINCIA Y DEPARTAMENTO DEL CUSCO); Y DISTRITO DE ALTO SELVA ALEGRE (PROVINCIA Y DEPARTAMENTO DE AREQUIPA)”

PRODUCTO 04: DISTRITO DE ALTO SELVA ALEGRE

TOMO III: ESTIMACIÓN DEL RIESGO

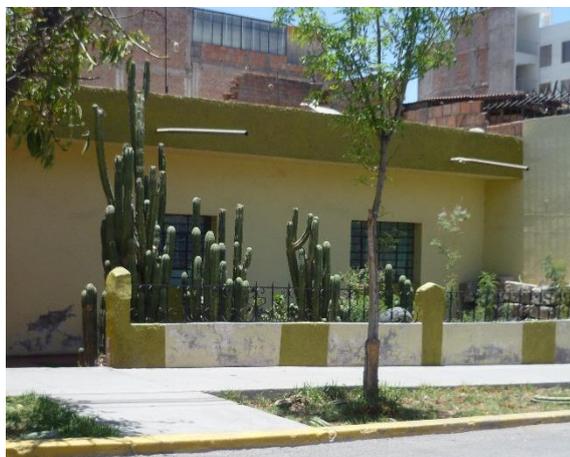
El Sector 01 tiene zona comercial como se muestra en la Figura 13. En general, las edificaciones del sector se encuentran en regular estado de conservación, aunque en algunas zonas se han encontrado presencia de humedad como se muestra en la Figura 14.

Figura 14. Vivienda con presencia de humedad del Sector 01

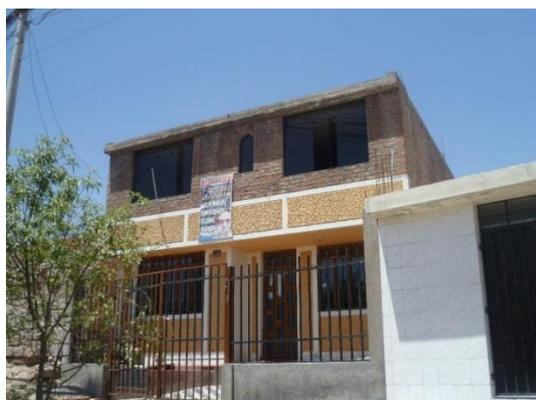
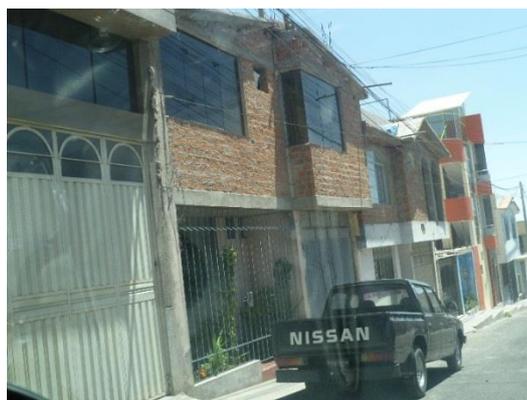
Figura 15. Edificaciones del Sector 02, de dos pisos en algunos casos sin tarrajeo.

Predomina el sistema estructural de albañilería confinada usando unidades tubulares (pandereta) y se encuentran en buen estado de conservación. Es en general un sector consolidado, hay pocos casos en proceso de ampliación, con muros de pisos superiores sin tarrajeo y un uso predominante de viviendas.

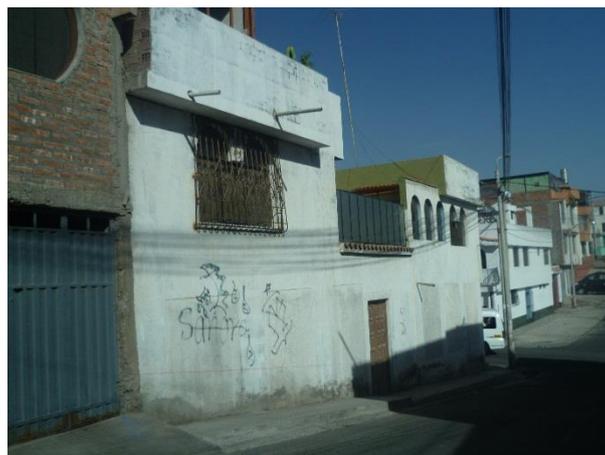
Gran parte de las edificaciones de este sector son de albañilería confinada con unidades tubulares (pandereta); y con presencia de humedad como se muestra en la Figura 19.

Figura 19. Edificación de albañilería con presencia de humedad del sector 04

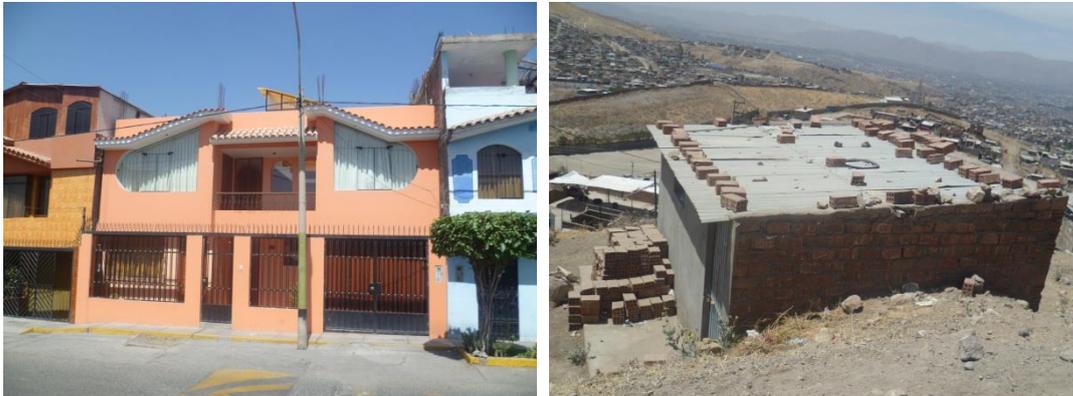
Figura 22. Viviendas de mampostería confinada con unidades de arcilla, manzana 135

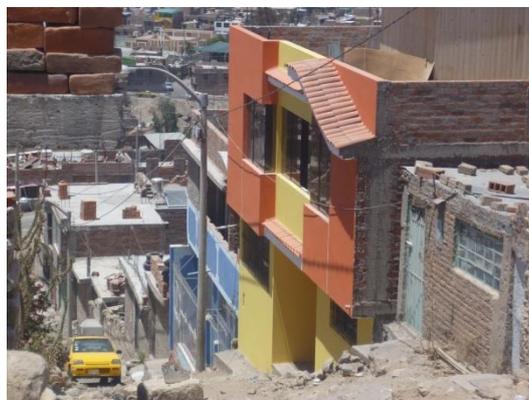
Se observó que gran parte de las edificaciones están sobre pendientes pronunciadas, como es la vivienda de mampostería con unidades de arcilla cocida mostrada en la Figura 23.

Figura 23. Viviendas de sobre pendientes pronunciadas

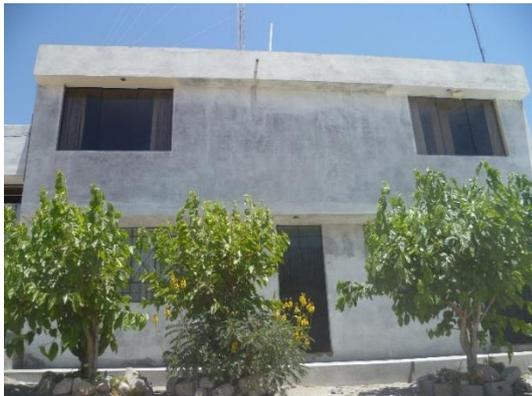
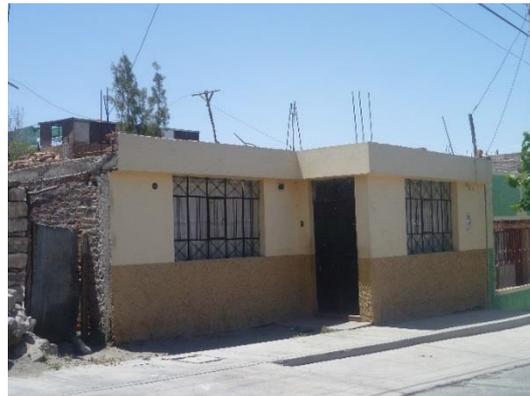
Figura 28. Edificaciones del sector 8, de dos pisos y viviendas ubicadas en ladera.

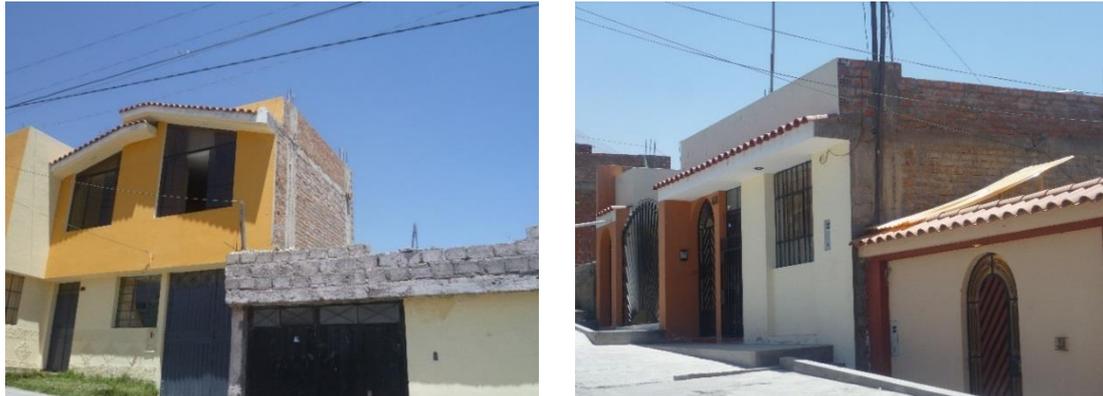
Predomina el sistema estructural de albañilería confinada usando unidades artesanales sólidas en el primer piso y tubulares en el segundo piso (pandereta) y se encuentran en buen estado de conservación como se ve en la Figura 29.

Figura 29. Viviendas en buen estado de conservación.

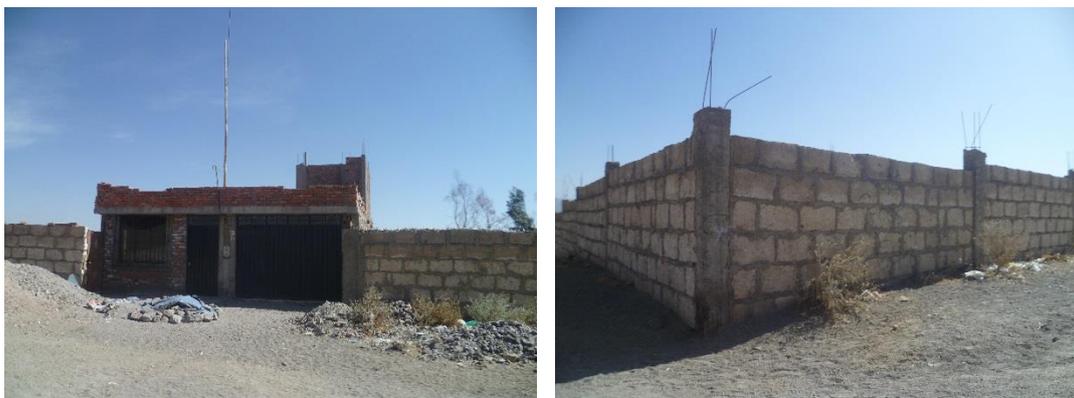
El Sector 10 está ubicado entre las Av. Calvario, Av. Mariátegui y entre los sectores 11, 6, 5 y 9. En este sector se evaluaron 5 manzanas. Las manzanas están constituidos por un solo lote, el cual es usado para la crianza de cerdos, están delimitados por cercos perimetrales de sillar y tan sólo poseen una vivienda, como puede apreciarse en la Figura 34.

Figura 34. Manzanas constituidas por una sola vivienda.

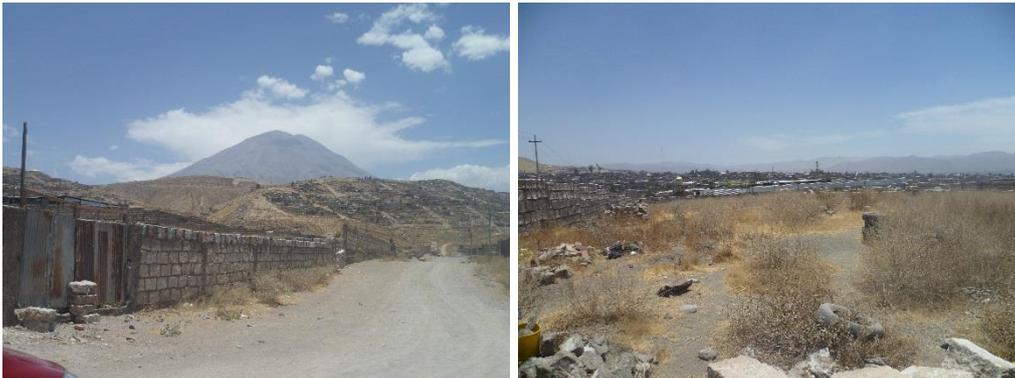
Una de las manzanas evaluadas es un terreno baldío el cuál sólo tiene un cerco perimétrico de sillar y algunos portones Figura 35.

Figura 35. Terreno baldío

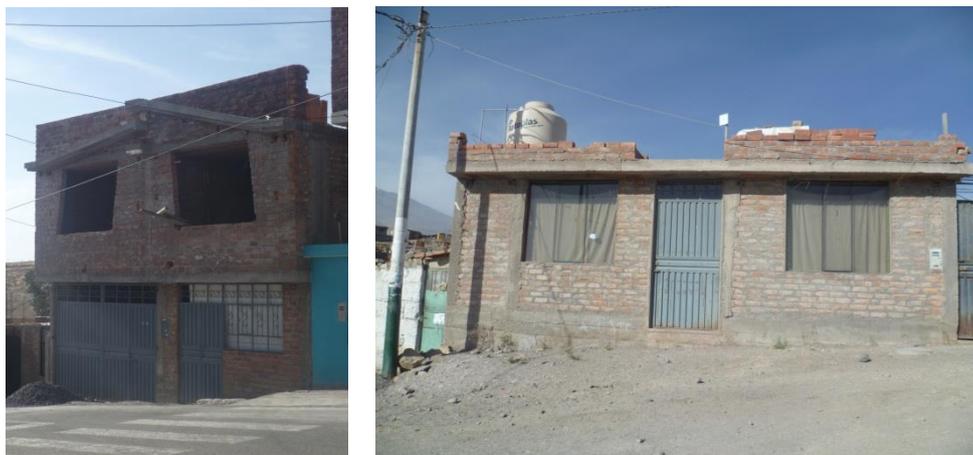
El sector 11 se encuentra ubicado en la parte este del distrito en la zona de Independencia, conformado por 27 manzanas. Este sector se caracteriza por tener edificaciones de mampostería confinada con unidades artesanales de arcilla cocida de hasta dos niveles, como se muestra en la Figura 36.

Figura 36. Edificaciones típicas del sector 11

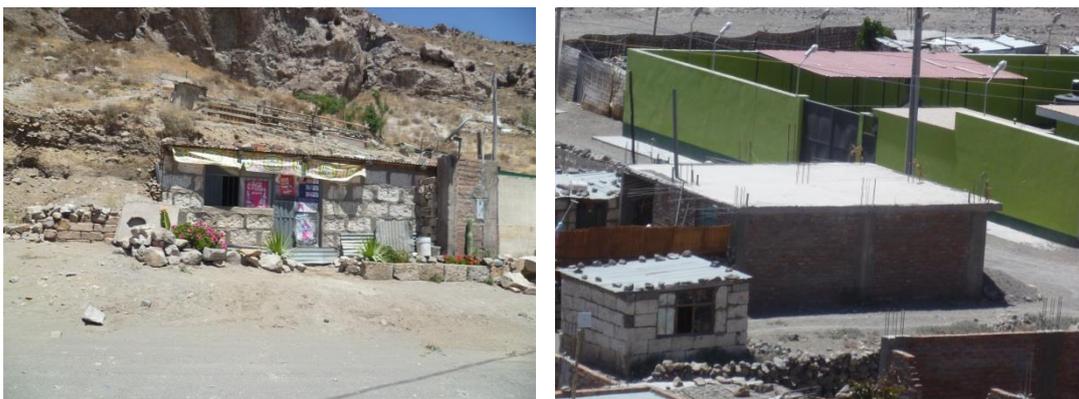
El sector 12 se encuentra ubicado en la parte noroeste del distrito conformado por 25 manzanas, en la zona de Independencia y Villa Ecológica. Este sector se caracteriza por contener edificaciones de un solo nivel de mampostería de dos tipos de material; unidades de arcilla cocida y de sillar, sin tarrajeo; tal como se puede observar en la Figura 38.

Figura 38. Edificaciones características del Sector 12
