DIRECCIÓN DE GEOLOGÍA AMBIENTAL Y RIESGO GEOLÓGICO

Informe Técnico N° A7010

EVALUACIÓN DE PELIGROS GEOLÓGICOS EN LAS LOCALIDADES DE PAMPA LA LIBERTAD, EIMAR, YUNGAYPAMPA Y HUALLANCA

Región Ancash
Provincia Huaylas
Distrito Huallanca

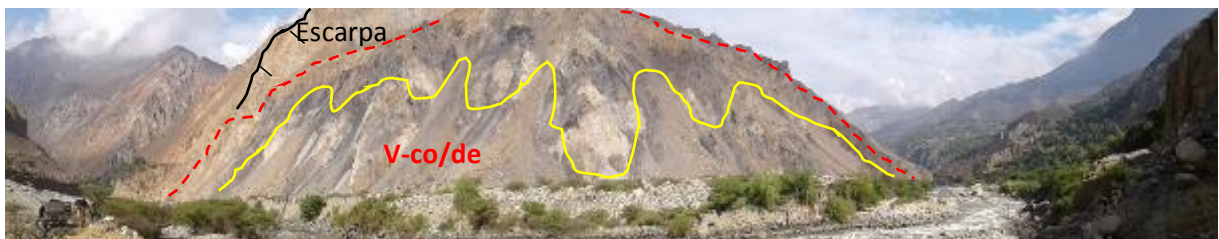
Figura 33. Vista de vertiente coluvio-deluvial o piedemonte, generada por colapso o deslizamiento de grandes dimensiones. También se aprecia la vertiente coluvio-deluvial, el primero presenta material de areniscas limosas de color gris oscuro con paquetes carbonosos compactos y el segundo materiales

finos provenientes del deslizamiento antiguo, suelto, ubicados en el margen izquierdo del valle del río Santa, a inmediaciones del C.P. Yungaypampa.

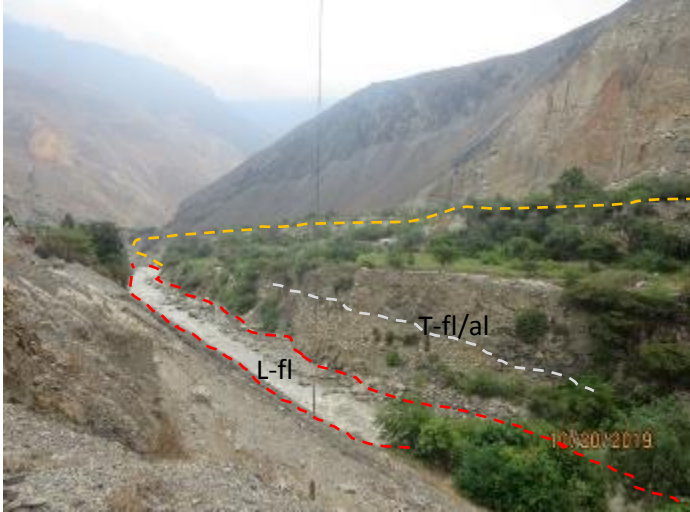
Geoforma de origen denudativo y/o depositacional, diseñado por actividad de las aguas de un río, presenta forma de gradas ubicadas a ambos márgenes de un cauce de un río y a las vez por material de ladera transportado por escorrentías superficiales, están conformados al tope por escasos bloques y gravas subredondeadas a subangulosas de naturaleza intrusiva y sedimentaria envueltas en mayor matriz areno arcillosa, gris parduzca con tonalidades oscuras semiconsolidadas, debajo se encuentran gravas y bloques en su mayoría de naturaleza intrusiva en matriz arenosa consolidada, de color gris parduzca clara, se aprecian en ambos márgenes del río Santa a inmediaciones de la localidad de Huallanca, cabe indicar que esta geoforma se encuentra sobre basamento intrusivo, alcanzan paredes verticales de hasta 35 m de altura (figura 36).

Figura 36. Vista del lecho fluvial del río Santa y terrazas fluvio-aluviales con sus facies de sedimentos fluviales y aluviales ubicadas a inmediaciones de la localidad de Huallanca.

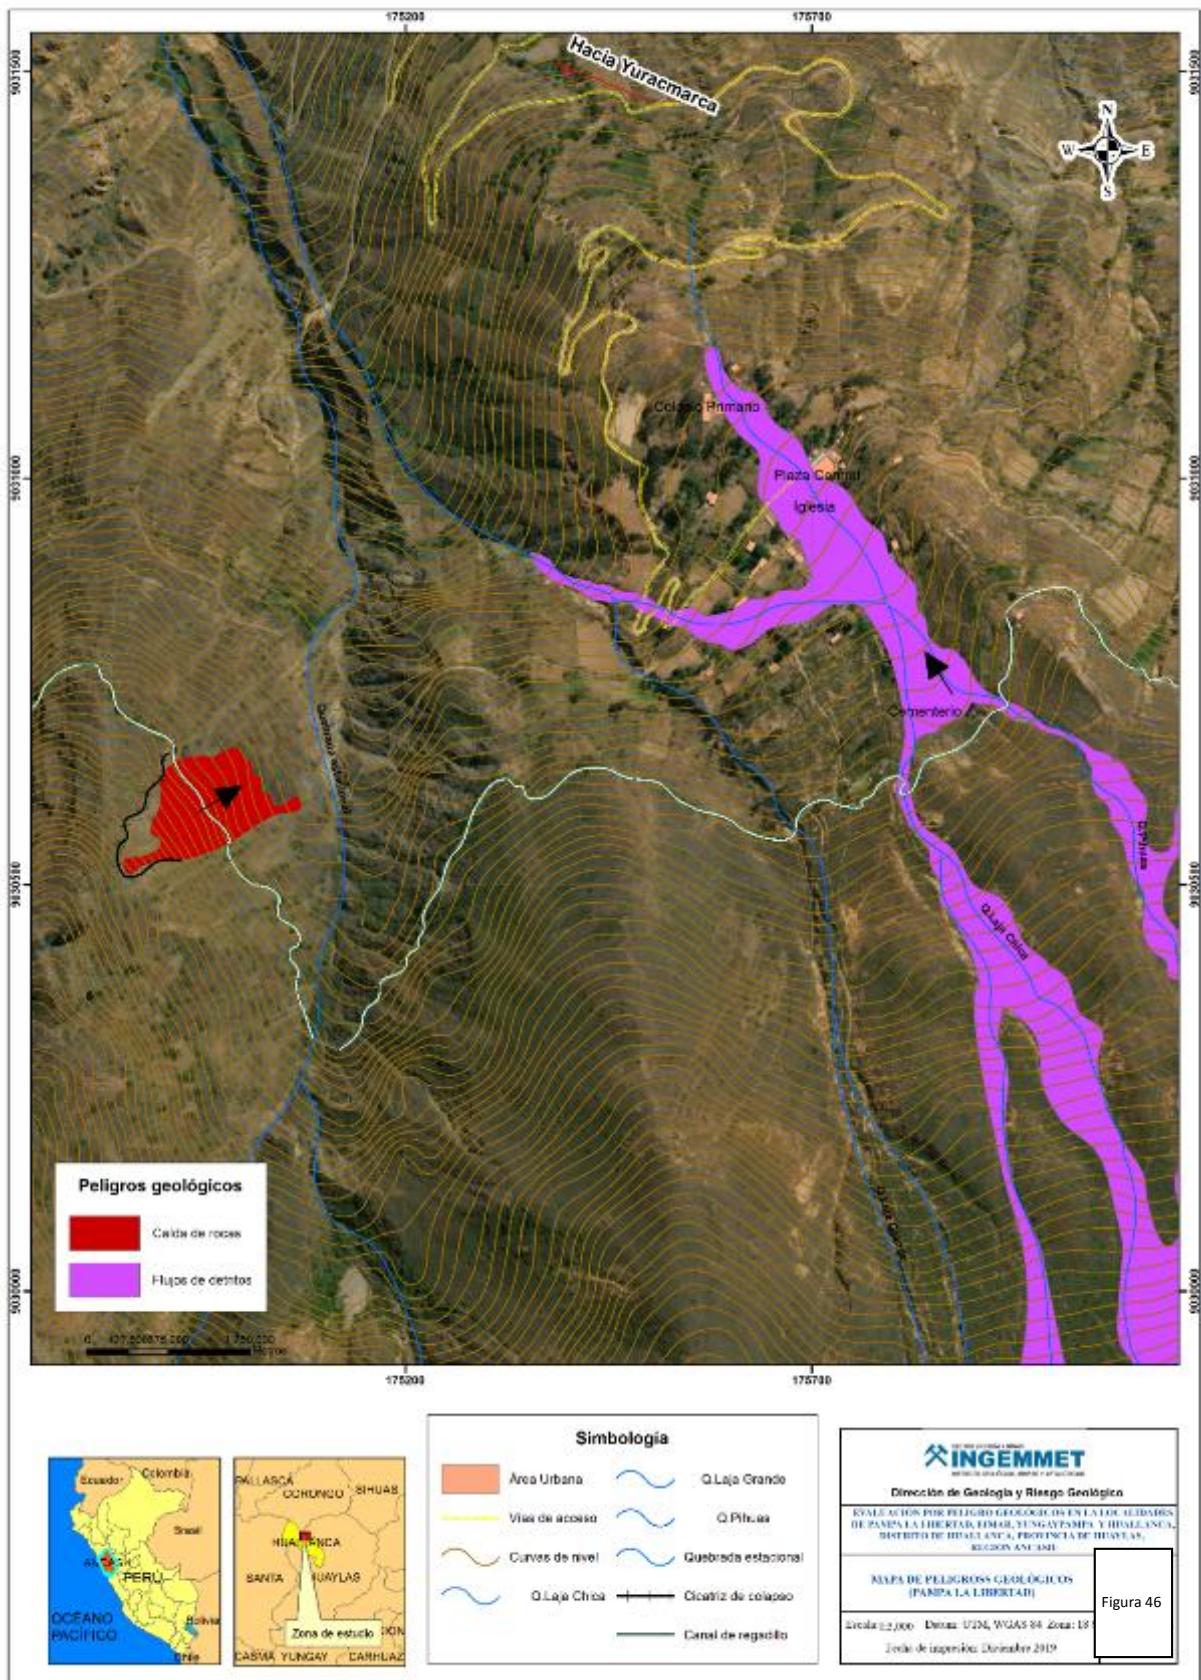
- ✓ Pendiente del terreno muy fuerte 25°-45°, disminuye a fuerte 15° a 25° en los alrededores de la localidad Pampa la Libertad.
- ✓ Material de remoción antiguo, formado por depósitos inconsolidados (gravas subredondeadas y redondeadas en su mayoría de origen intrusivo envueltos en matriz areno limosa compacta).
- ✓ Rocas muy fracturadas, meteorización intensa, con características geotécnicas de mala calidad, susceptible a la ocurrencia de procesos geodinámicos.
- ✓ Presenta una morfología accidentada debido a levantamiento tectónico, montañas cuyas laderas están siendo disectadas, llegando a formar quebradas y valles profundo
- ✓ Escasa cobertura vegetal.

- ✓ El principal factor desencadenante son las lluvias periódicas y/o extraordinarias, también los sismos.

Figura 39. Mapa de peligros geológicos de la localidad Pampa La Libertad.

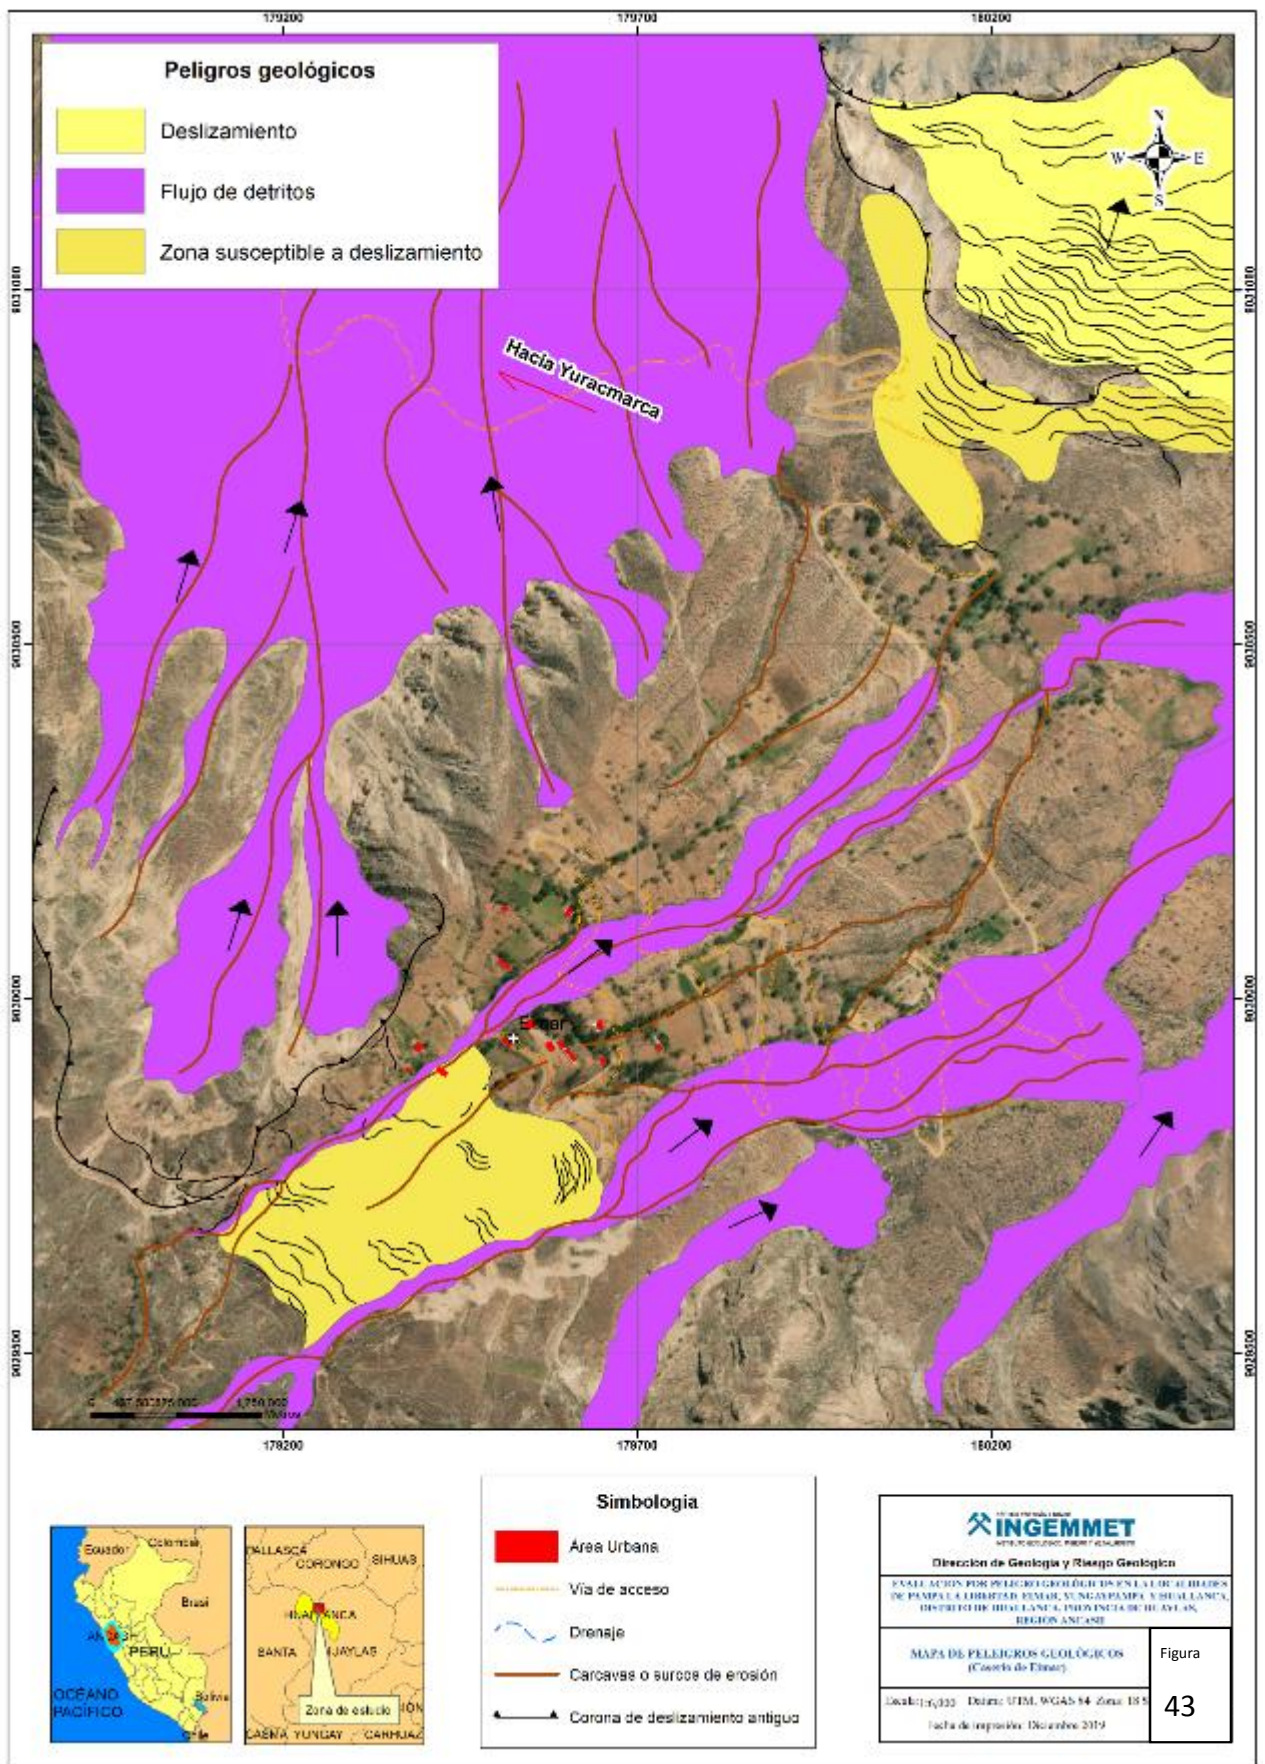
La localidad de Eimar estas situada sobre un deslizamiento antiguo, en la actualidad se viene reactivando presentando grietas en la superficie, las que se presentan en la parte superior una dirección de movimiento con tendencia norte 34° y los que se presentan en la parte baja de la ladera tienen una dirección de movimiento con tendencia norte 15° .

El escarpe principal tiene forma irregular con una longitud de 300m aproximado, salto vertical que va de 0.20m a 3.00m con apertura de 0.20m a 1.50m, se identificaron en el cuerpo desplazado parte superior al medio grietas longitudinales que varían entre 2m a 10m, también se observan grietas en la parte baja de la ladera con una longitud que varía de 12m a 350m con saltos verticales que varía de 0.50 m hasta 1.50m con apertura de 0.10m.

La localidad se dedica a la agricultura utilizando como sistema de riego el método por gravedad, el agua se infiltra en el terreno generando inestabilidad por la saturación del substrato.

Figura 43. Mapa de peligros geológicos de la localidad Eimar.

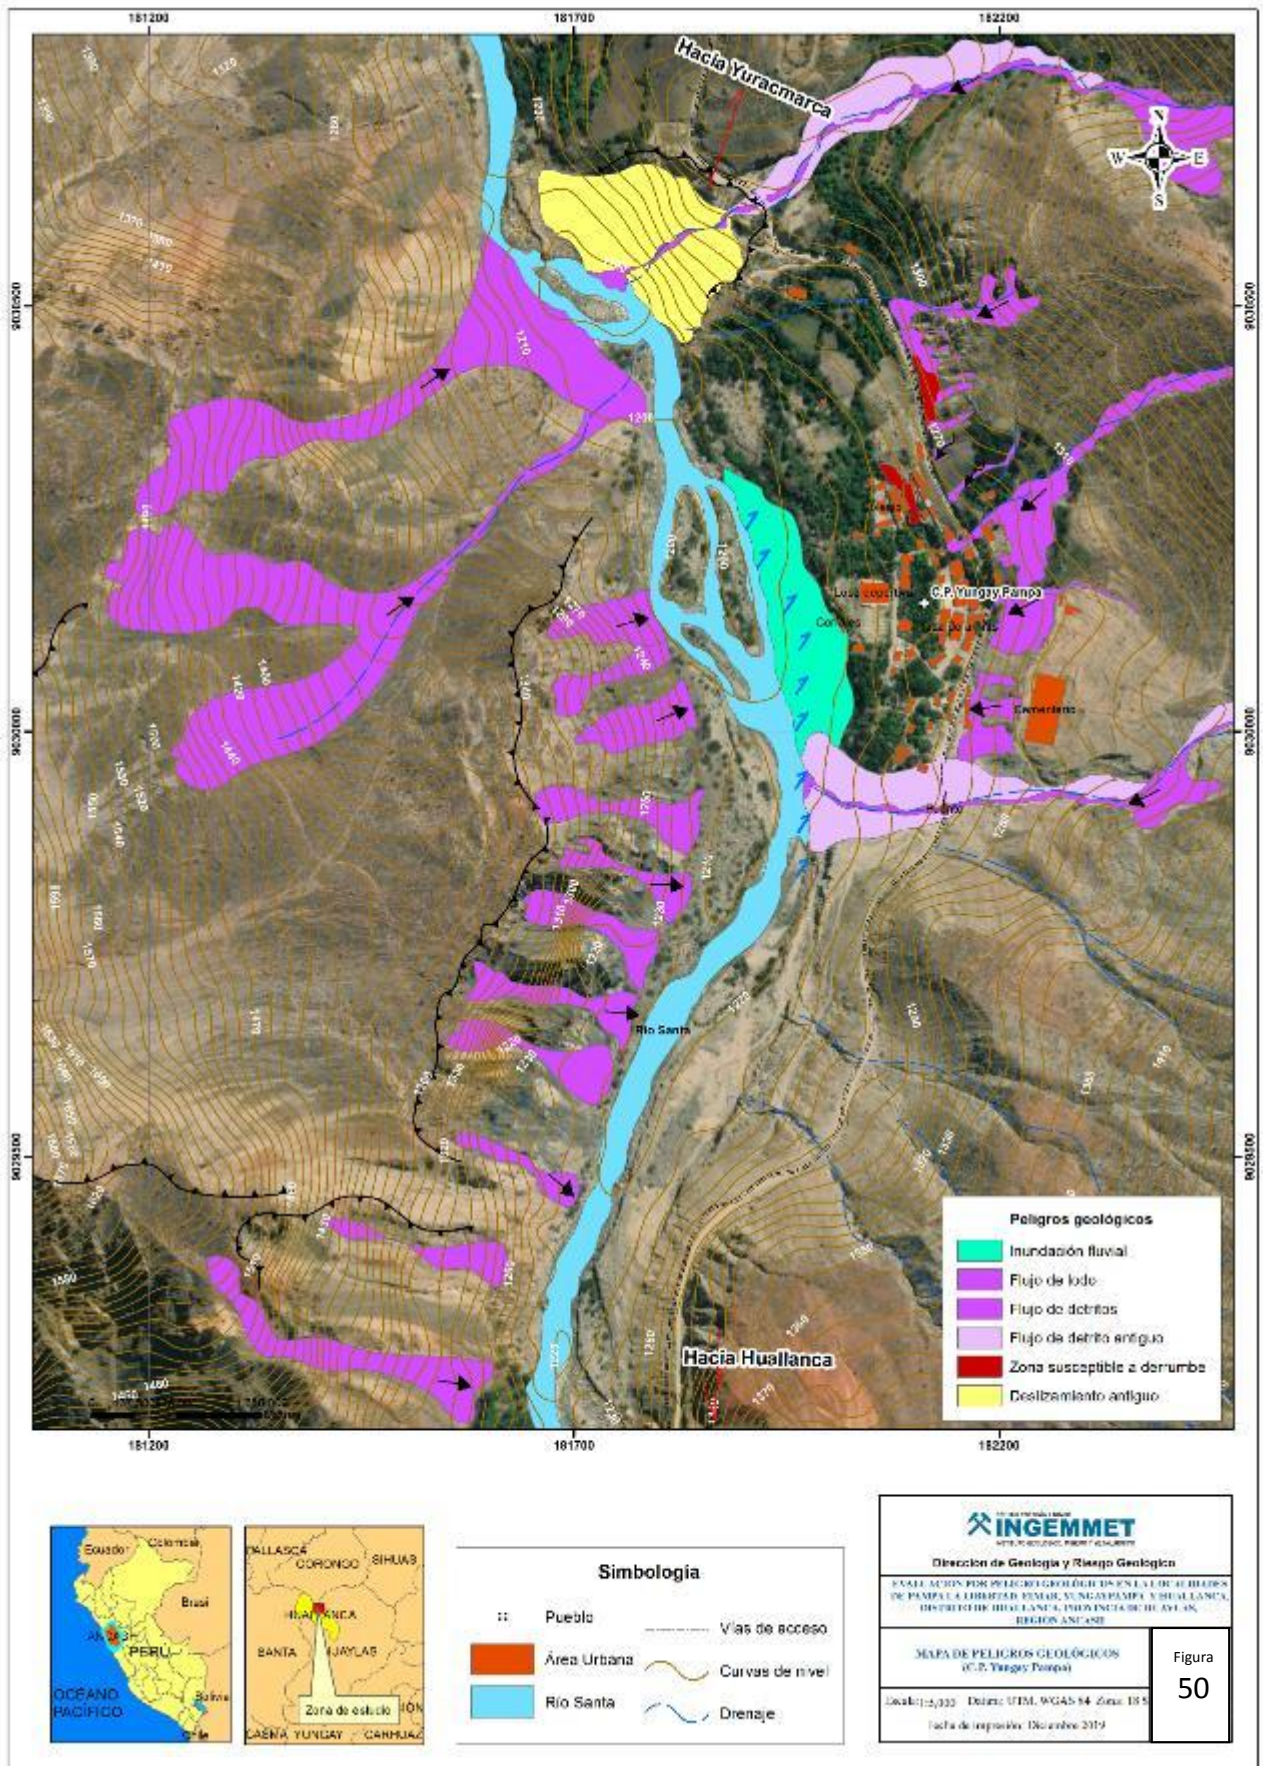
A pocos metros de la escuela primaria, en la ladera se evidenció un corte de talud, donde se apreció que el suelo está conformado por material coluvio-deluvial (bloques, limos y arenas). Por presentar el talud paredes verticales y agrietadas, pueden ceder por efectos gravitacionales.

Al norte del C.P. Yungaypampa, a 270 m se identificó una ladera conformada por limolitas muy fracturadas, donde se ha realizado un corte de talud, por donde discurre un tramo carretero, en la cara libre se pueden generar derrumbes, es una zona susceptible a estos movimientos en masa.

Los factores desencadenantes son las lluvias intensas y/o extraordinarias; así como los sismos.

Figura 50. Mapa de peligros geológicos de la localidad Yungaypampa.

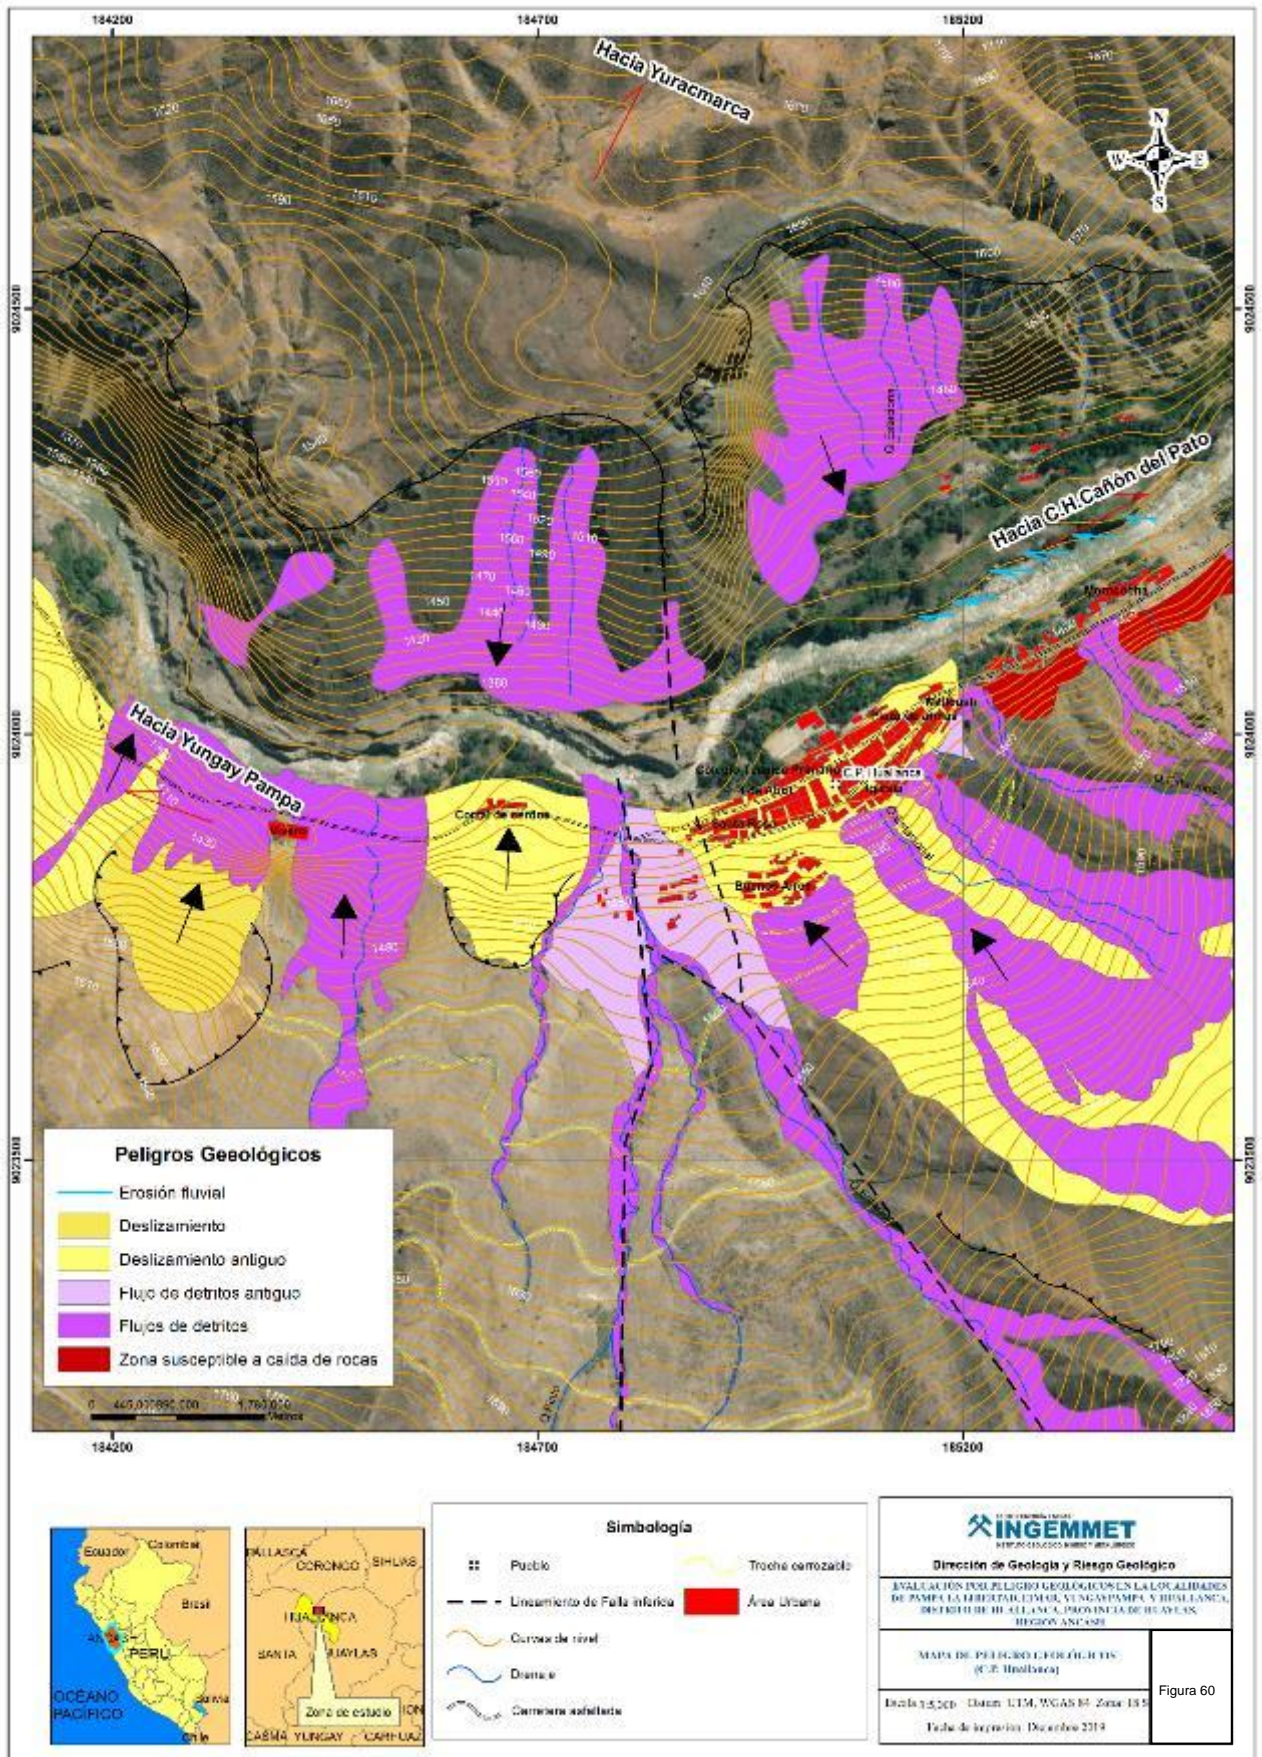
- ✓ Pendiente del terreno muy fuerte 25° a 45° descendentes hacia la localidad Yungaypampa.
- ✓ Naturaleza de suelo incompetente no consolidados, formado por bloques arenas en matriz limo arcilloso.
- ✓ Material de remoción antiguo, suelo cuaternario que ha sufrido movimiento o proceso de reacomodo lento o escurrimiento rápido y bajo el influjo de la fuerza de presión de carga por hidratación
- ✓ Infiltración de agua en el substrato, que provienen de las lluvias o por el sistema de riego.
- ✓ Escasa cobertura vegetal

Los factores desencadenantes son las lluvias intensas y/o extraordinarias; así como los sismos.

Figura 60. Mapa de peligros geológicos, sector Huallanca,

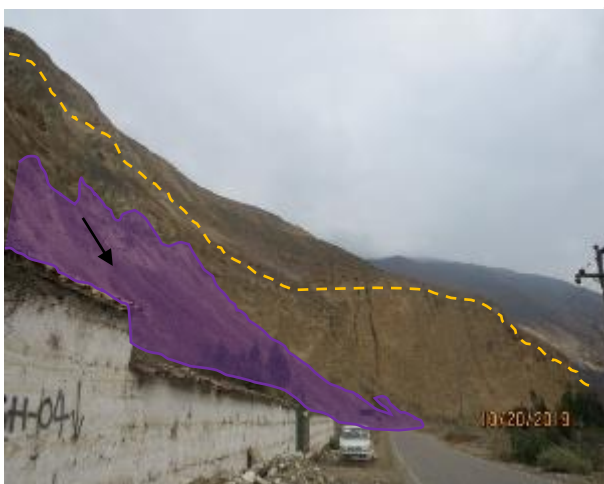
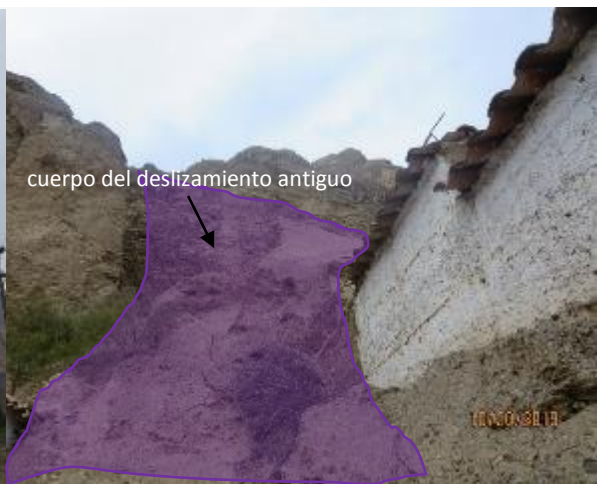
Figura 72. Depósito inconsolidado susceptible a ser movilizado poniendo en peligro un tramo de carretera asfaltada y un vivero municipal.
