**Opinión Técnica N° 05-2022**

# CREACIÓN DEL PARQUE TEMÁTICO DEL SILLAR Y CIRCUITO TURÍSTICO DE LAS CANTERAS DE AÑASHUAYCO DEL DISTRITO DE CERRO COLORADO

Departamento Arequipa  
Provincia Arequipa  
Distrito Cerro Colorado

Marzo  
2022

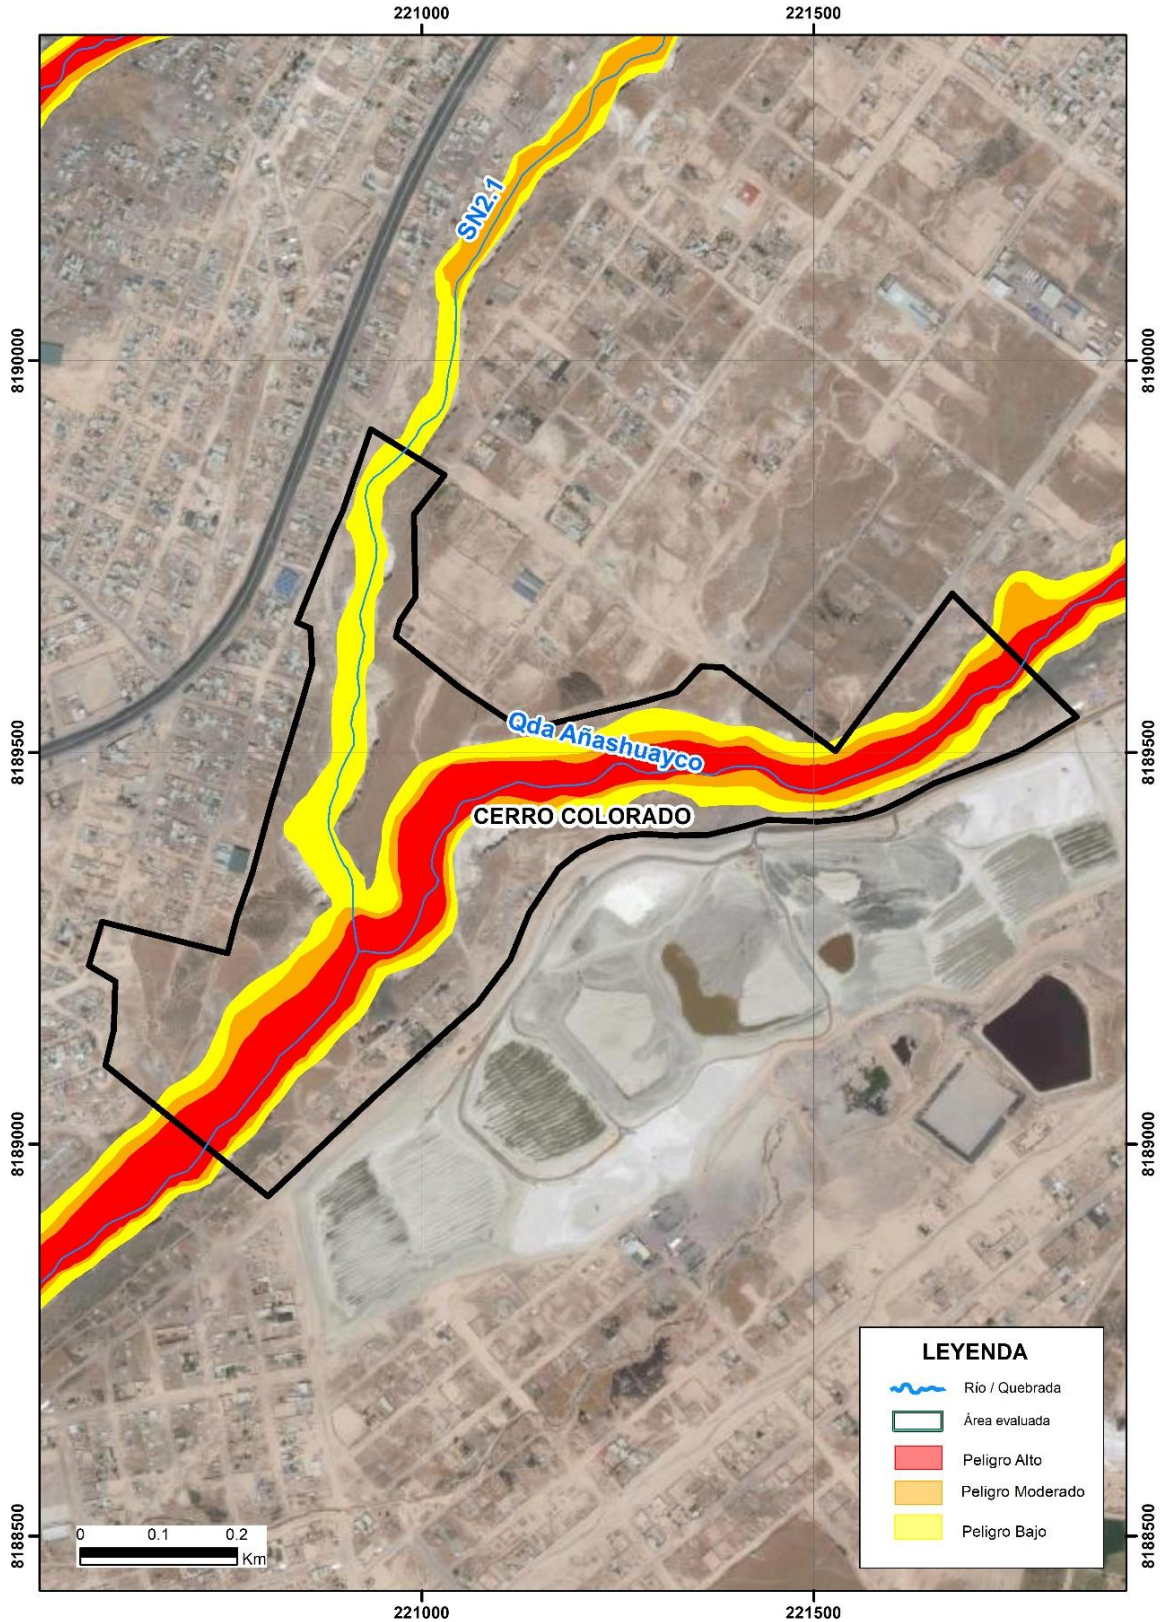
### MAPA DE PELIGROS DEL ÁREA EVALUADA

Para determinar las zonas de alto, moderado y bajo peligro por ocurrencias de lahares, se elaboró el mapa de peligros geológicos por lahares a partir de la reconstrucción de la historia eruptiva del Complejo Volcánico Chachani, eventos similares pasados, estudios geológicos, simulaciones computacionales usando algoritmos como el LaharZ y el VolcFlow. Finalmente, los resultados se corroboraron con un control geológico en campo.
