**INGEMMET, Boletín Serie C: Geodinámica e Ingeniería Geológica  
N° 81**

**Peligro Geológico en la región Arequipa**

**Lima, Perú  
2021**

**Dirección de Geología Ambiental y Riesgo Geológico**

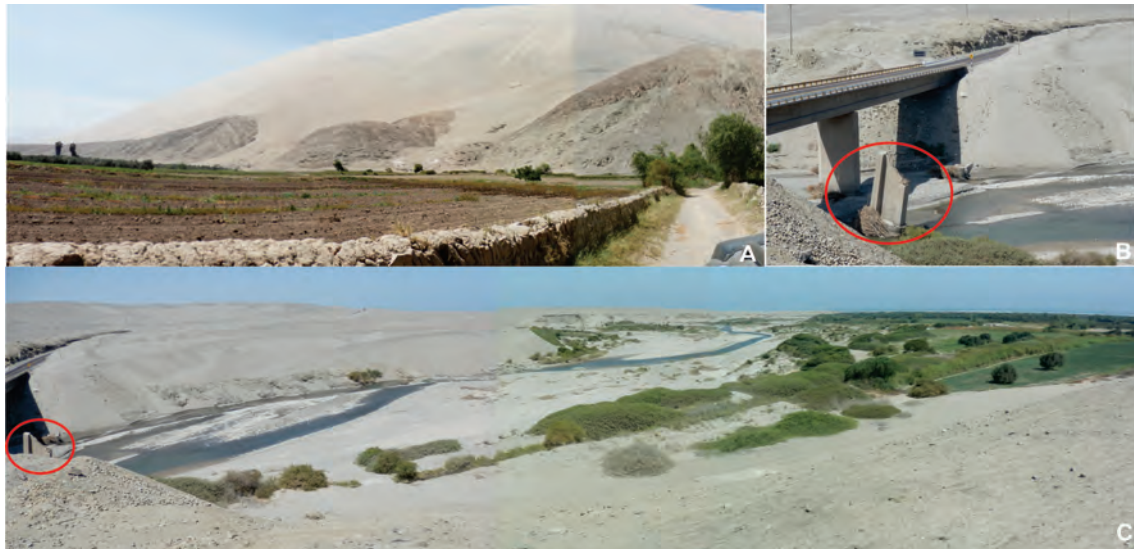
2. Sector Acarí (Acarí)	Área sujeta a erosión fluvial, inundación y arenamiento. La margen derecha del río Acarí es afectada por erosión fluvial y la margen izquierda por inundación, en el sector Collona. Arenamiento en cerros El Toro, Mendoza, con presencia de dunas (figura 7.2A).	Puede afectar viviendas de Acarí, puente peatonal y terreno de cultivo.	Colocar muro de contención en ambas márgenes, limpieza de cauce de río.

3. Puente Chaviña (Acarí/Bella Unión)	Área sujeta a erosión fluvial, inundación y arenamiento. Inundación fluvial en ambas márgenes del río Acarí invade los terrenos de cultivos. También presenta erosión fluvial en época de crecida que erosiona el estribo derecho del puente Chaviña (figura 7.2B y 7.2C).	Puede afectar nuevo puente Chaviña, tramo de carretera Panamericana y terrenos de cultivo de olivo.	Colocar gaviones en los estribos del puente. Limpieza de cauce de río.

Figura 7.2 A) Arenamiento en el sector Acarí, cerro El Toro, que afecta terrenos agrícolas. B y C) Inundación en el sector Chaviña. Aún se observan restos de antiguo puente.

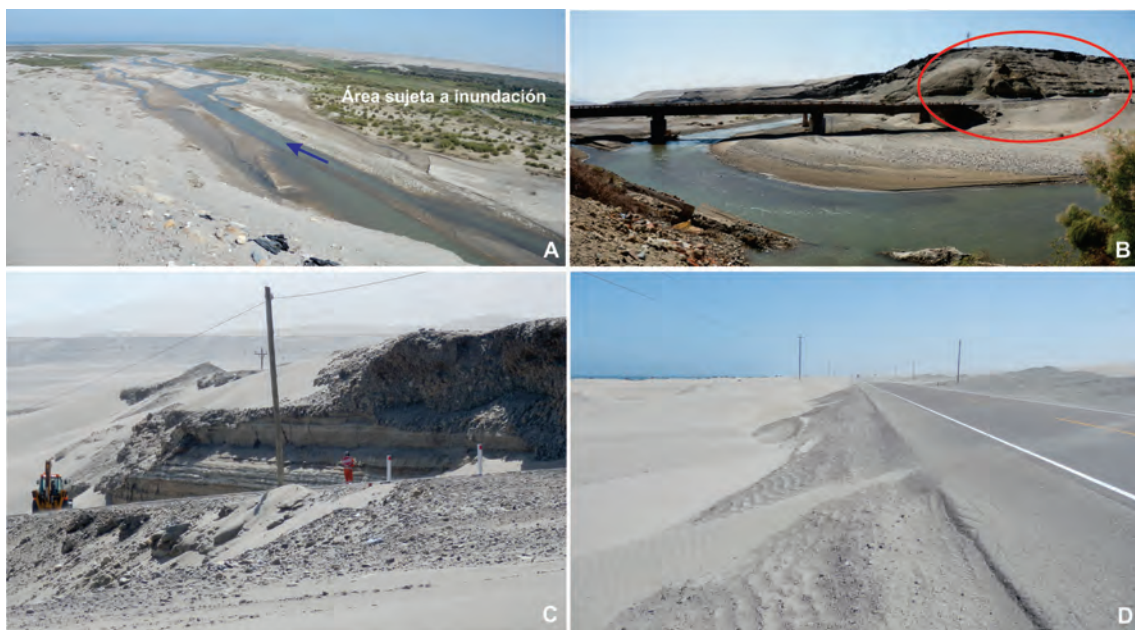
4. Puente Yauca, Km 577-585 de la carretera Panamericana Sur, playa Tanaca (Yauca)	Área sujeta a erosión fluvial, inundación, flujo de detritos y arenamiento. Flujo de detritos en el km 7+500 de la carretera Yauca-Jaqui, sector Santa Emilia, en caso de sismos pueden generarse derrumbes en talud superior. Erosión fluvial en ambas márgenes del río Yauca, afecta aproximadamente 145 m de longitud, afecta estribos de puente Yauca. Inundación fluvial en ambas márgenes del río Yauca, en la margen izquierda presenta arenamiento que invade a la carretera Panamericana hasta las playas Tanaca, Las Lomas (figura 7.3).	Arenamiento invade aproximadamente 8 km de la carretera Panamericana. Puede afectar puente Yauca, terrenos de cultivo y carretera Yauca-Jaqui.	Limpieza diaria en la carretera Panamericana a la altura del km 578+000, colocar defensa ribereña para proteger estribos del puente Yauca, y terrenos de cultivo.

Figura 7.3 A) Área sujeta a inundación fluvial en ambas márgenes del río Yauca. B) Arenamiento en la margen izquierda del río Yauca. C) Derrumbes en talud superior de la carretera Panamericana Sur en depósitos de conglomerados y de arena. D) Invasión de dunas en carretera Panamericana Sur, km 578+000.

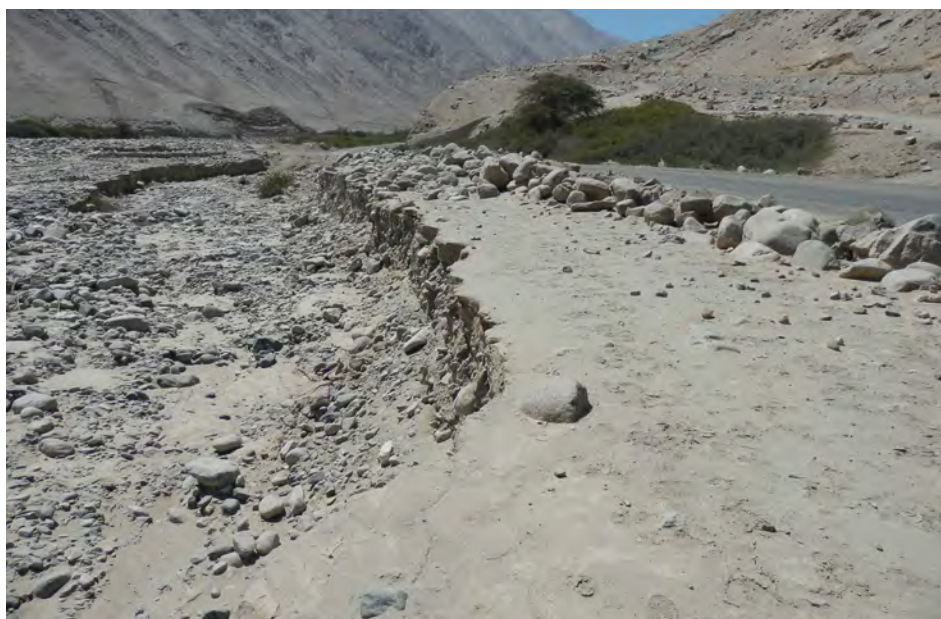
Paraje / sector (distrito)	Peligro geológico / comentario geodinámico	Vulnerabilidad y/o daños ocasionados	Recomendaciones
5. Km 31-41 de la carretera Yauca-Laytaruma (Jaqui)	Área sujeta a erosión fluvial, derrumbes y flujos de detritos. Zona de huacos en sector Convento, km 39+100 afecta 850 m, sector Huambrillo, km 38+00, km 35+00, km 31 y km 32; en época de lluvias intensas se generan huacos en torrenteras del cerro Convento. En el km 32+200 de la carretera Yauca-Laytaruma, es afectado por erosión fluvial en margen izquierda de la quebrada Acaville, un tramo de 50 m de longitud. Se ha enrocado para proteger plataforma de carretera, lo cual es insuficiente (fotografía 7.1). Derrumbes y caída de rocas en talud superior de la carretera Yauca-Laytaruma.	Afecta aproximadamente 10 km de carretera Yauca-Laytaruma por sectores (acceso a la mina Laytaruma), torres de electricidad de alta tensión que se encuentran en depósitos antiguos.	Colocar badenes y alcantarillas en tramos donde quebradas y torrenteras cortan carretera Yauca-Laytaruma, colocar muros de contención para proteger plataforma de carretera. Limpieza de cauce de quebrada Acaville.

Fotografía 7.1 Erosión fluvial en el km 32+200 de la carretera Yauca-Laytaruma, en la margen izquierda de la quebrada Acaville.

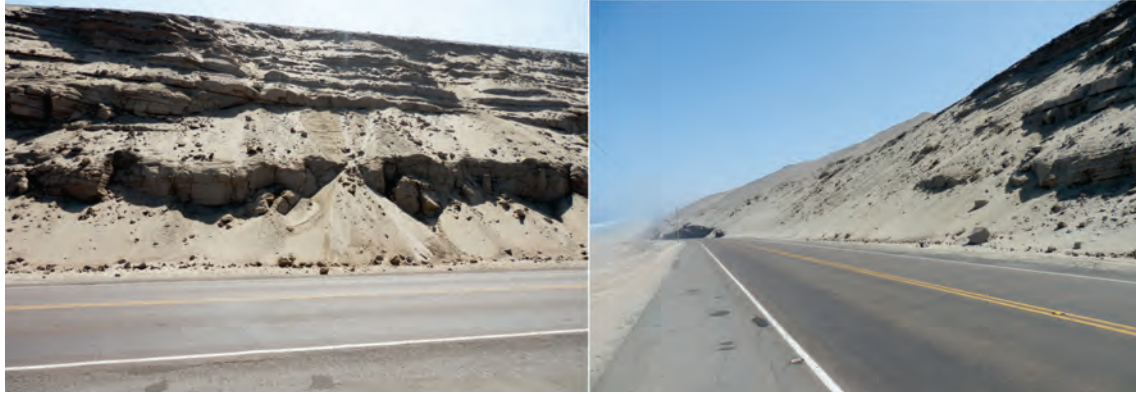
Paraje / sector (distrito)	Peligro geológico / comentario geodinámico	Vulnerabilidad y/o daños ocasionados	Recomendaciones
8. Km 645-km 648 de la carretera Panamericana Sur (Chaparra)	Área sujeta a derrumbes, arenamiento. Derrumbes en talud superior de carretera Panamericana Sur, en depósitos edáficos en cerro Arena. Dunas invaden carretera Panamericana Sur aproximadamente 8 km (figura 7.5).	Puede obstruir la carretera Panamericana Sur.	Mantenimiento y limpieza de carretera, colocar muros de contención, mejoramiento de taludes.

Figura 7.5 Derrumbes en depósitos eólicos y marinos en el km 648+000 de la carretera Panamericana Sur.

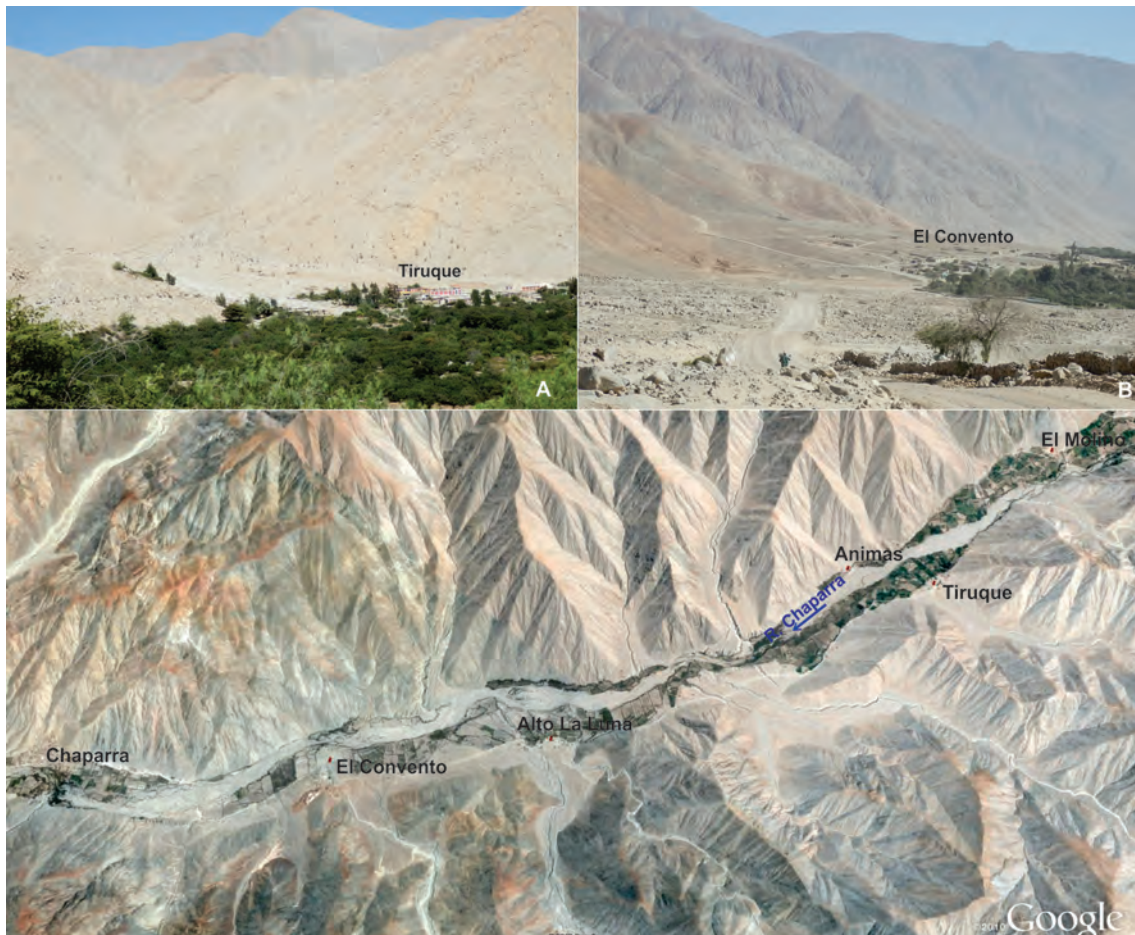
Figura 7.6 A) Poblado Tiruque se encuentra sobre abanico en margen izquierda del río Chaparra, km 55+800. B) Quebrada Rinconada forma un abanico en la margen izquierda del río Chaparra. Sobre depósito antiguo, se encuentra asentado el poblado El Convento.

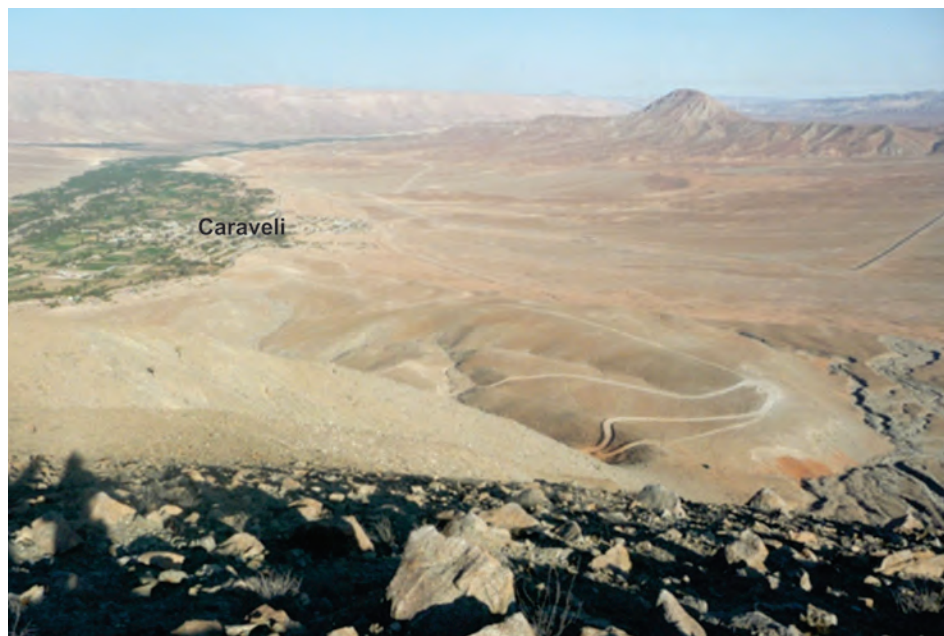
Figura 7.10 Vista panorámica del poblado de Caraveli, ubicado sobre depósitos proluviales, dejados por huaicos muy antiguos.

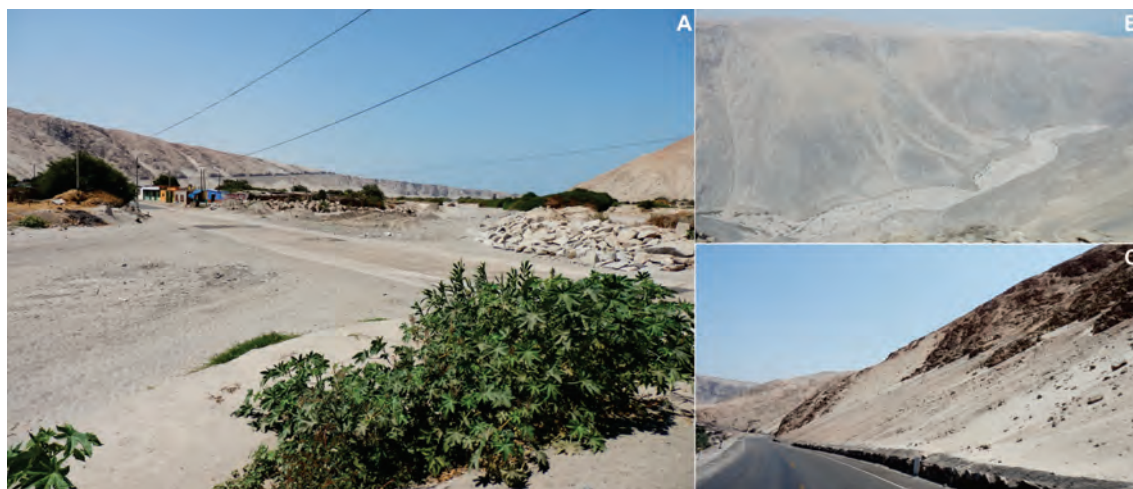
Figura 7.11 Quebrada Pescadores: Todos los años acarrea huaicos y obstruye vía en el km 755 de la carretera Panamericana Sur.

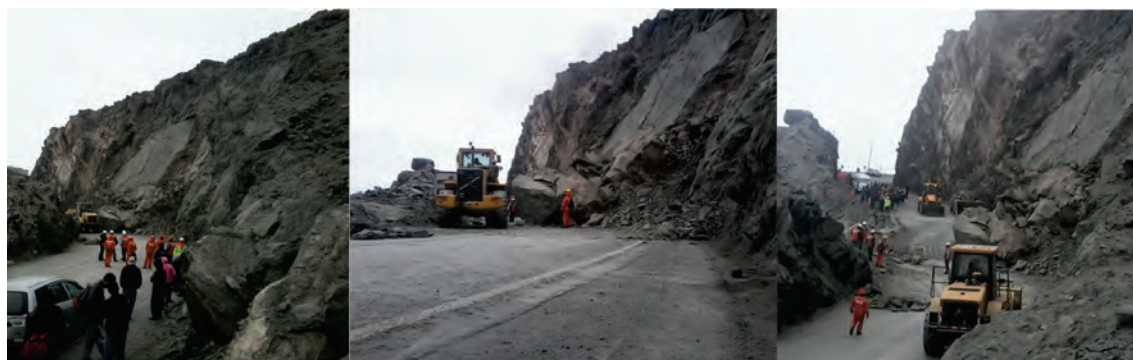
Figura 7.12 Caída de rocas en el km 766 de la carretera Panamericana Sur, sector La Planchada, distrito de Atico.

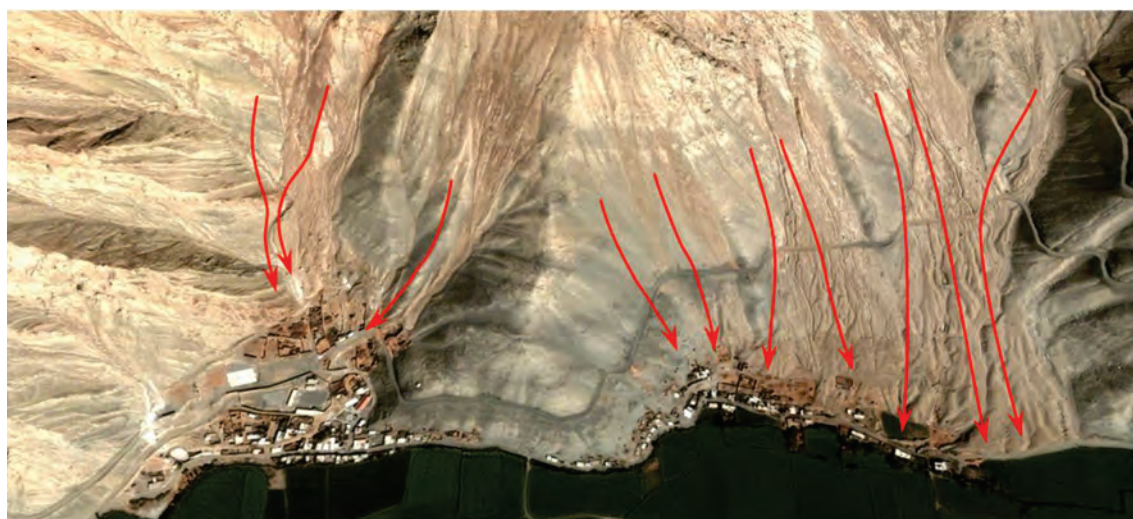
Figura 7.13 Zona de huaicos en el sector Pueblo Viejo. Con flechas rojas, se indica la dirección de antiguas ocurrencias de huaicos. Imagen Google Earth.

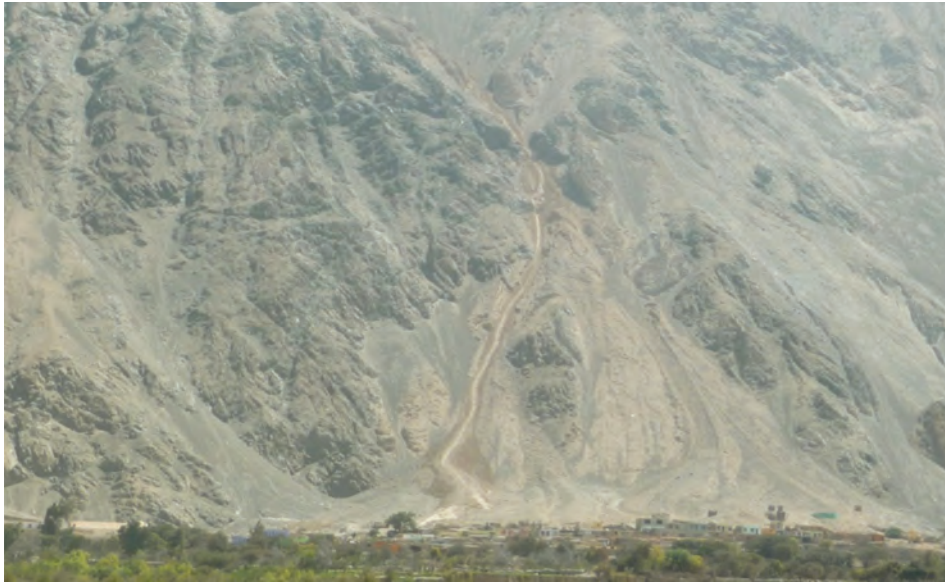
Fotografía 7.2 Vista donde se observa que el poblado de Urasqui se encuentra sobre depósito de flujo.

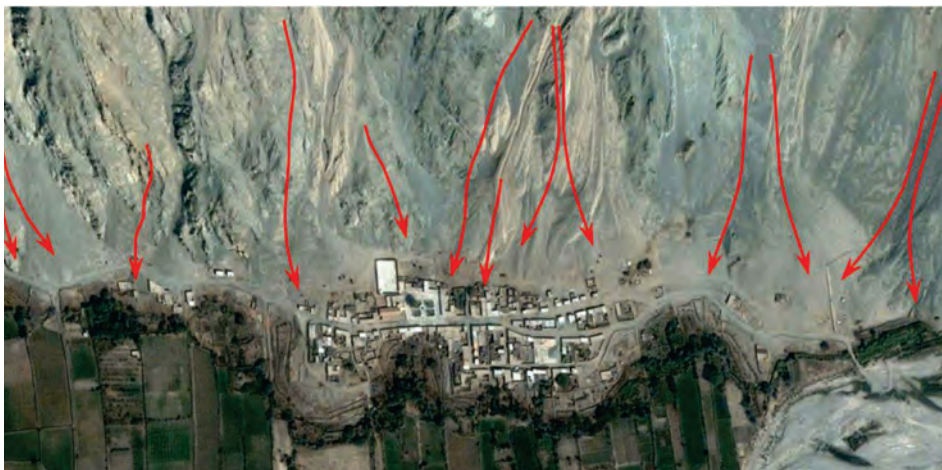
Figura 7.14 Zona de huaicos en el poblado Urasqui y alrededores. Con flechas rojas, se indica la dirección de antiguas ocurrencias de huaicos. Imagen Google Earth.

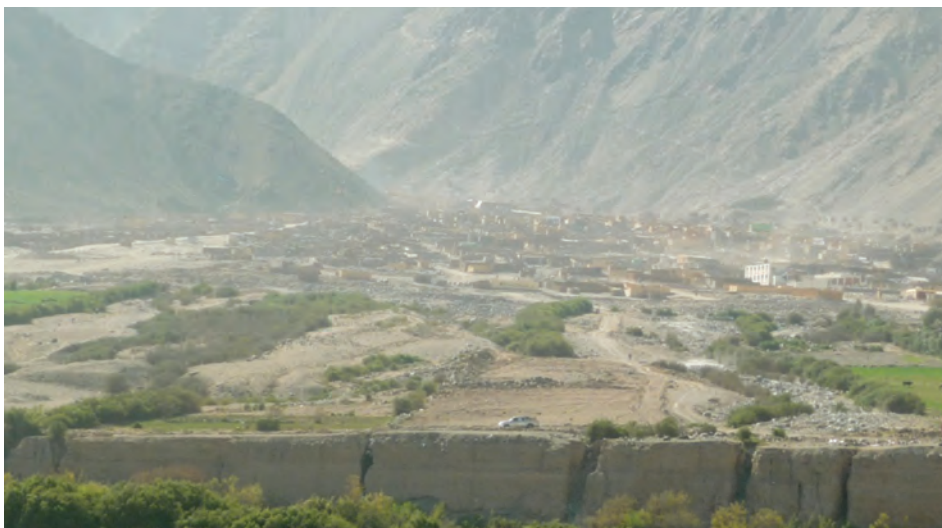
Fotografía 7.3 Vista panorámica donde se observa que el poblado de Secocha está asentado sobre depósito de flujo de detritos en forma de abanico.

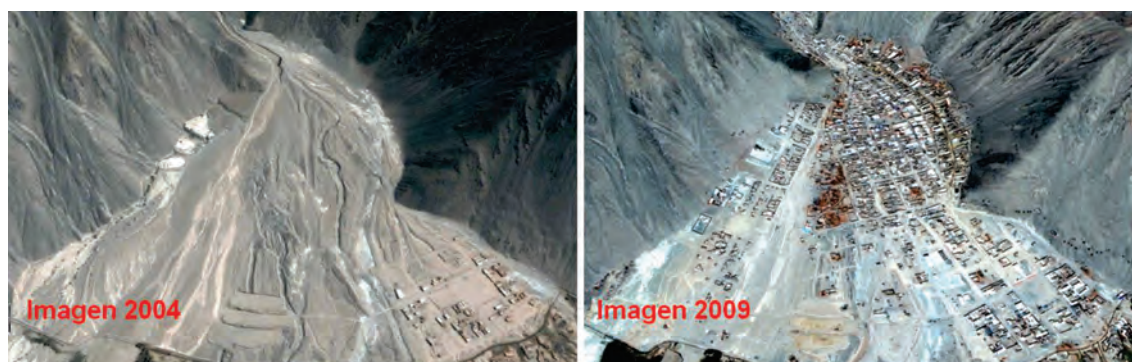
Figura 7.15 Crecimiento urbanístico de Secocha (2004-2009) sobre depósitos de antiguos huaicos. Imagen Google Earth.

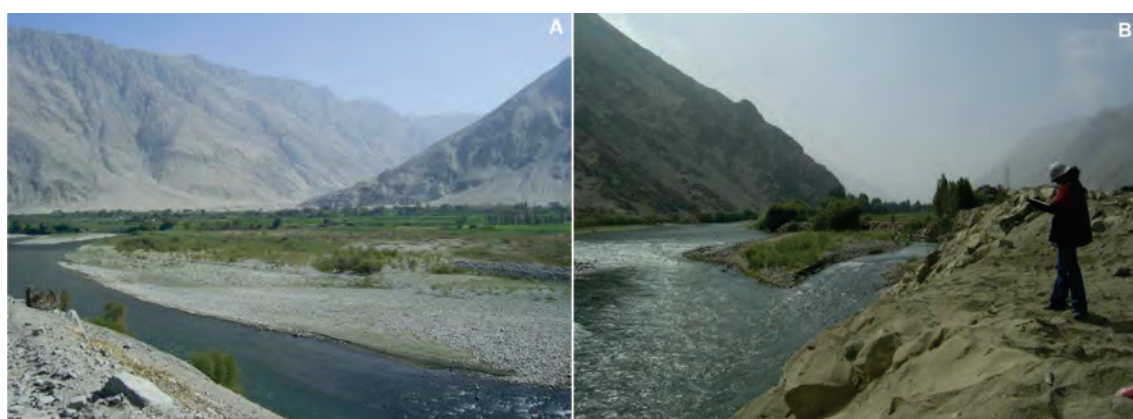
24. San José Mariscal Cáceres (Mariscal Cáceres)	Inundación-erosión fluvial: terrazas bajas inundables localizadas hacia ambas márgenes del río Camaná (figura 7.16). En algunos sectores como en la margen izquierda del río frente a Cardos, se ha colocado entrocados.	Puede afectar grandes extensiones de cultivos. El sector de Huacapuy (Camaná) fue gravemente afectado por los desbordes del río Camaná el año 1993.	Se han colocado defensas ribereñas en algunos sectores del río.

Figura 7.16 A) Vista aguas arriba del río Camaná: frente a la quebrada Puluviñas; área susceptible a inundación con avenidas estacionales. B) Erosión en el río Camaná en la margen izquierda frente a Cardos. Se distingue el enrocado colocado en este sector.

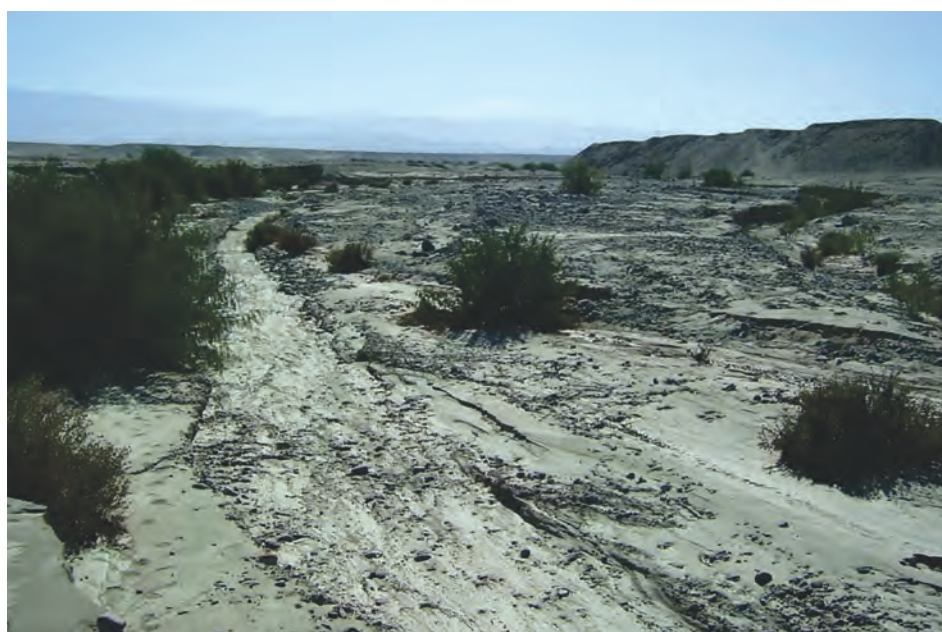
Fotografía 7.4 Sector Quebrada Molles en su desembocadura en el río Camaná. En época de crecida, podría afectar viviendas del poblado de Soccco.

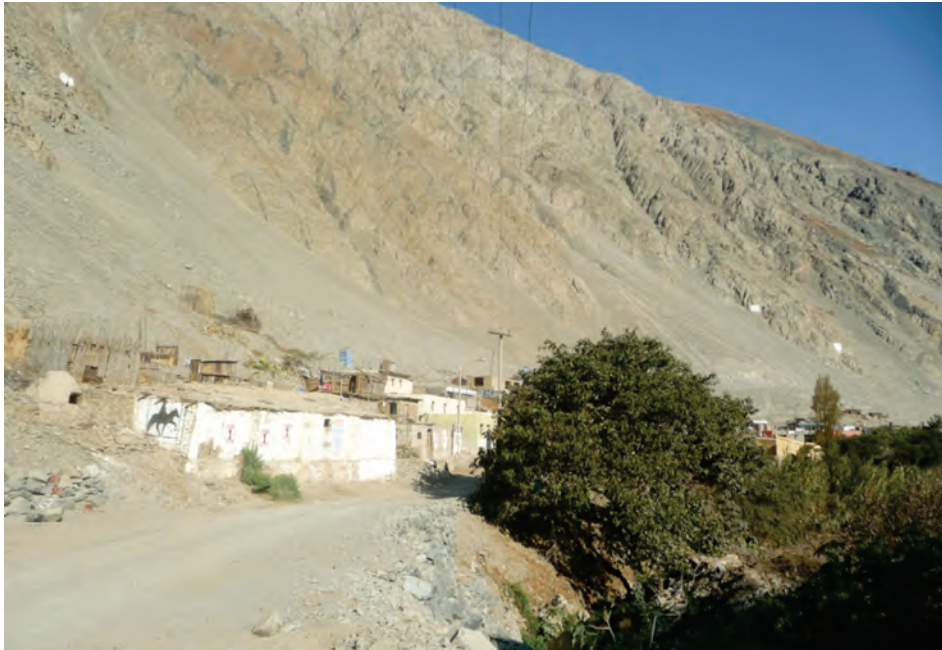
Fotografía 7.5 Canchales de detritos en talud superior, encima del poblado de Iquipi.

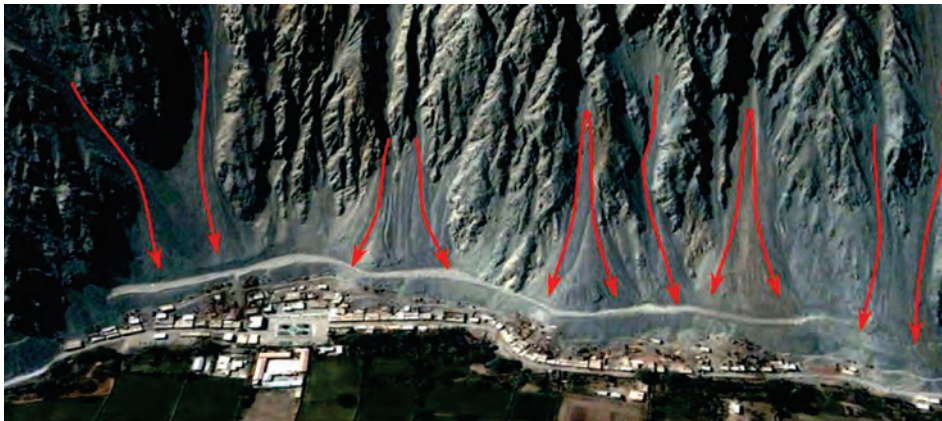
Figura 7.17 Zona de hualcos y caída de rocas en el poblado Iquipi y alrededores. Las flechas rojas indican la dirección de hualcos. Imagen Google Earth.

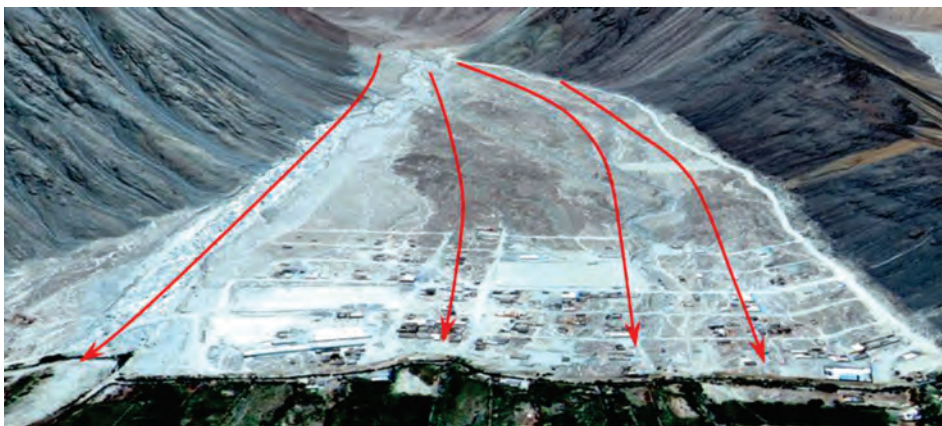
Figura 7.18 El poblado Barrera se ubica sobre un hualco antiguo. Las flechas de color rojo indican la dirección de este flujo. Imagen Google Earth.

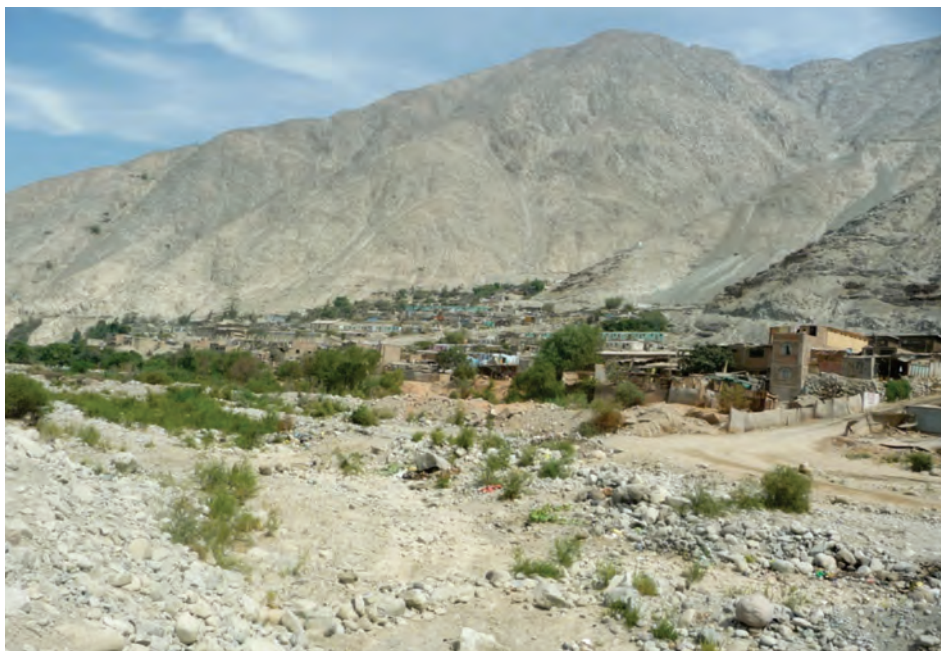
Fotografía 7.6 Poblado de San Juan de Chorunga asentado sobre depósitos de flujos de detritos en forma de abanicos.

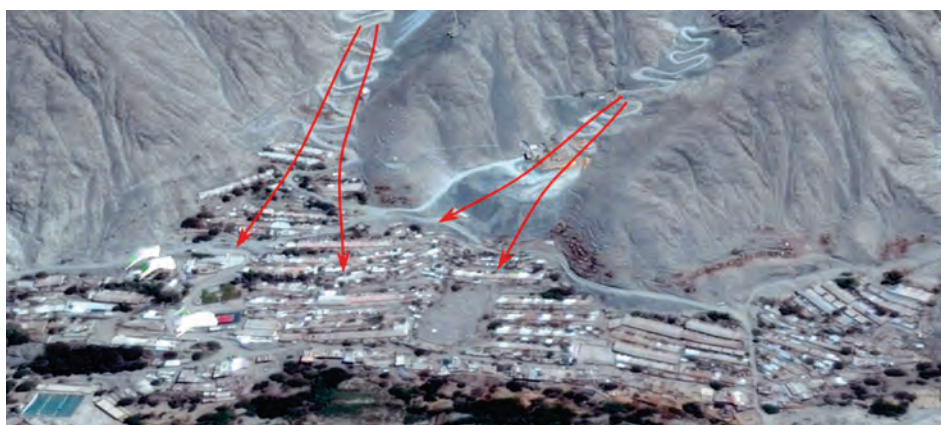
Figura 7.19 El poblado San Juan de Chorunga se ubica sobre un flujo antiguo. Las flechas rojas indican la dirección de estos huaicos. Imagen Google Earth.

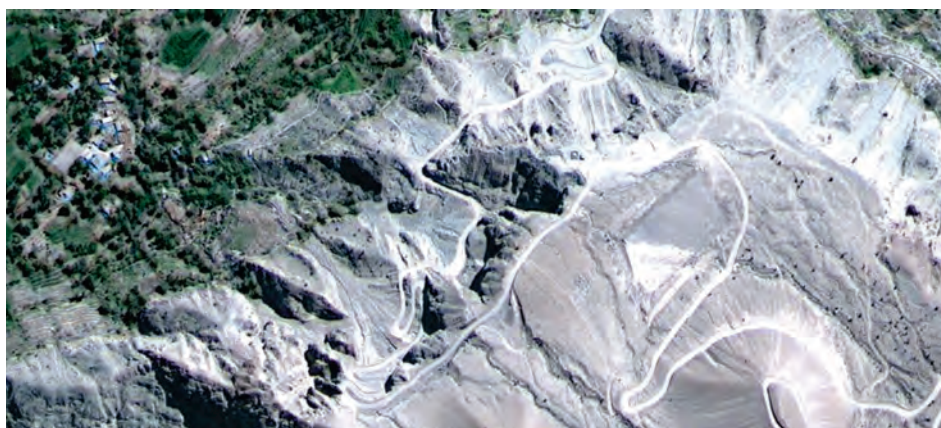
Figura 7.20 Presencia de huaicos, derrumbes y cárcavas en el sector Vilcane. Imagen Google Earth.

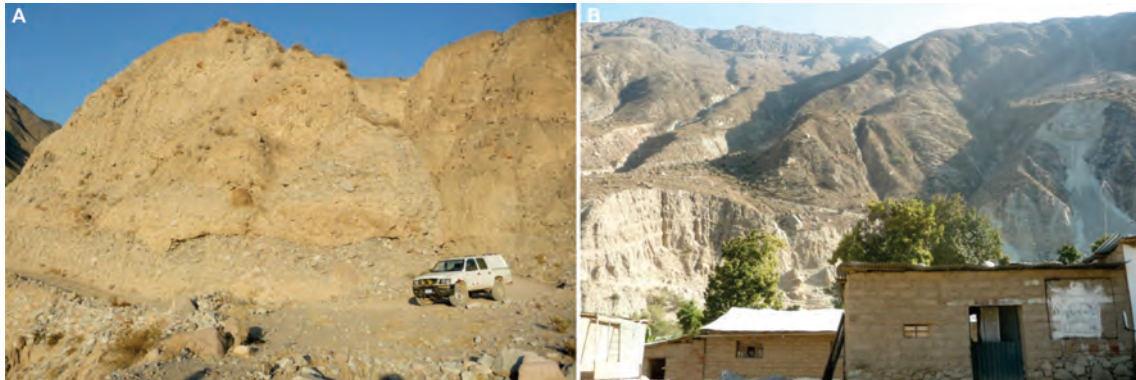
Figura 7.21 A) Carretera a Chichas-Yachanguillo, a la altura del Km 7+120 afectada por derrumbes y huaicos. Se observa el sustrato de mala calidad. B) Derrumbes y erosión en cárcavas en el sector Chichas.

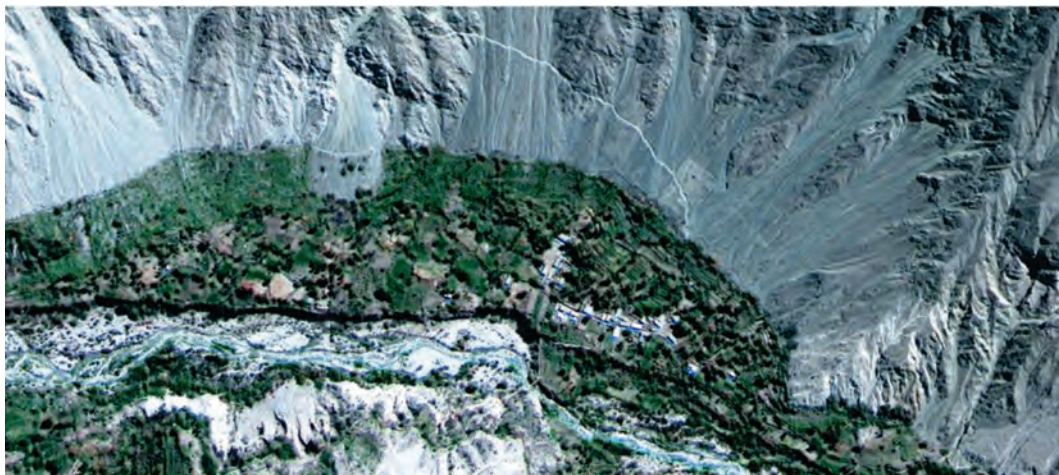
Figura 7.22 Se observa procesos de erosión fluvial que podrían afectar viviendas y tierras de cultivo del sector Yachanguillo. Además, se observa ocurrencias de flujos de detritos. Imagen Google Earth Pro.

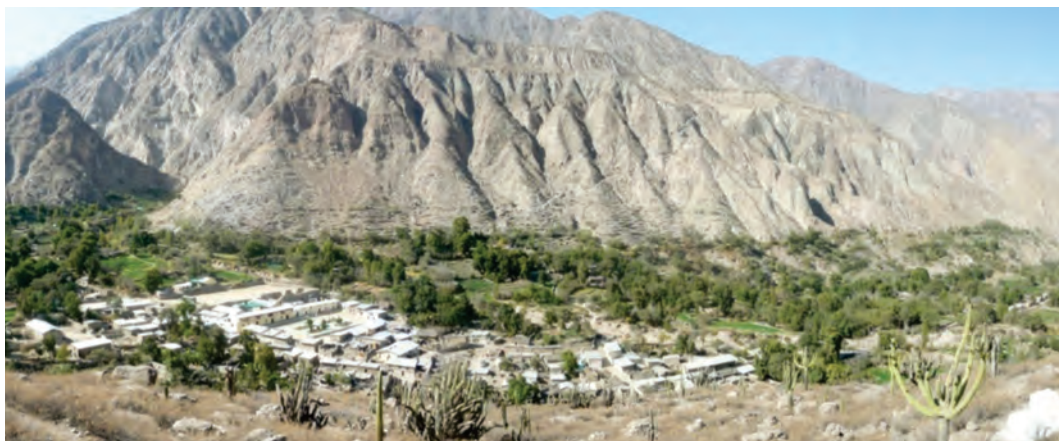
31. Chichas (Chichas)	Flujos de detritos (huaicos). En la desembocadura de la quebrada Añavilca, lugar donde se encuentra asentada la población de Chichas, se observa materiales de flujos antiguos depositados en forma de abanico (fotografía 7.7 y figura 7.23).	Los flujos que se generen en la quebrada Añavilca y quebradas afluentes podrían afectar directamente la población de Chichas y tierras de cultivo.	No permitir la expansión urbana. Elaborar plan de contingencia ante Huaicos.

Fotografía 7.7 Vista aguas abajo del poblado Chichas en la margen derecha del río. En la zona, se observa intensa erosión en cárcavas donde en época de lluvias intensas discurren huaicos a través de ellas.

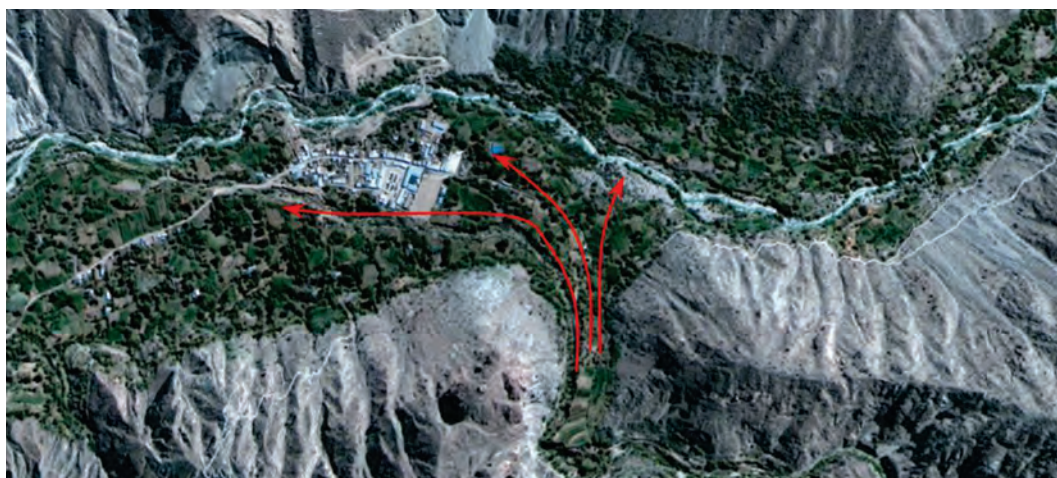
Figura 7.23 Se observa la población de Chichas asentada sobre depósitos de flujos antiguos provenientes de la quebrada Añavilca. Imagen Google Earth.

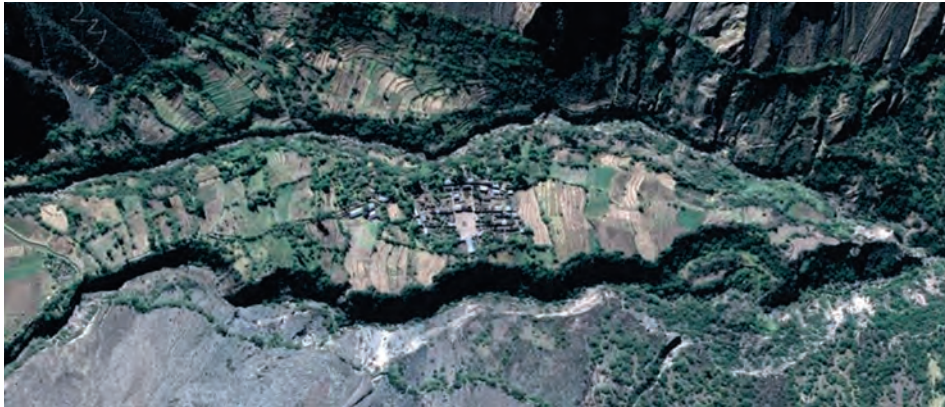
**Figura 7.24** Se observa que la población de Allancay está asentada entre el río Sañucanta y la quebrada Challallauca. Imagen Google Earth.

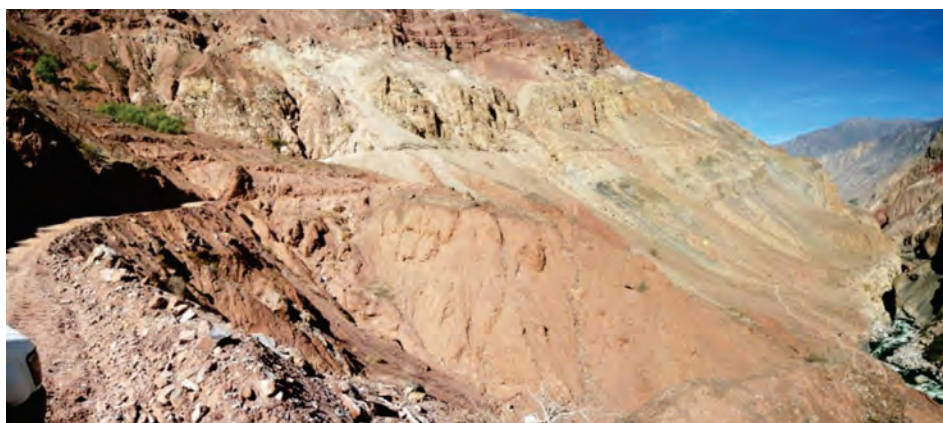
Fotografía 7.9 Tramo de carretera de acceso entre los poblados de Cotahuasi y Velinga susceptible a la ocurrencia de derrumbes, flujos y cárcavas en periodo lluvioso.

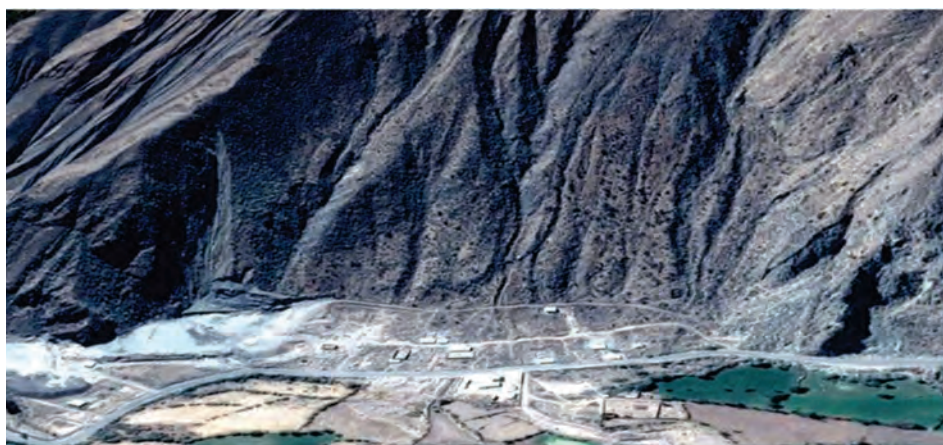
Figura 7.26 En sector de Chacaylla, se observan viviendas sobre antiguos depósitos de flujos de detritos con presencia de erosión en cárcava. Imagen Google Earth.

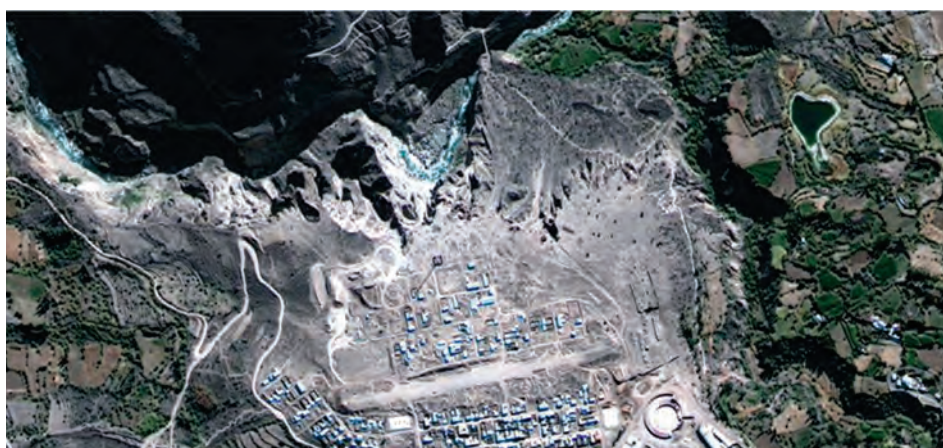
Figura 7.27 Población de la Urbanización Pampa de Aymaña III Etapa, ubicada en la margen izquierda de río Cotahuasi. Además, se observa la ribera del río, susceptible a pequeños derrumbes, erosión en cárcava y fluvial. Imagen Google Earth.

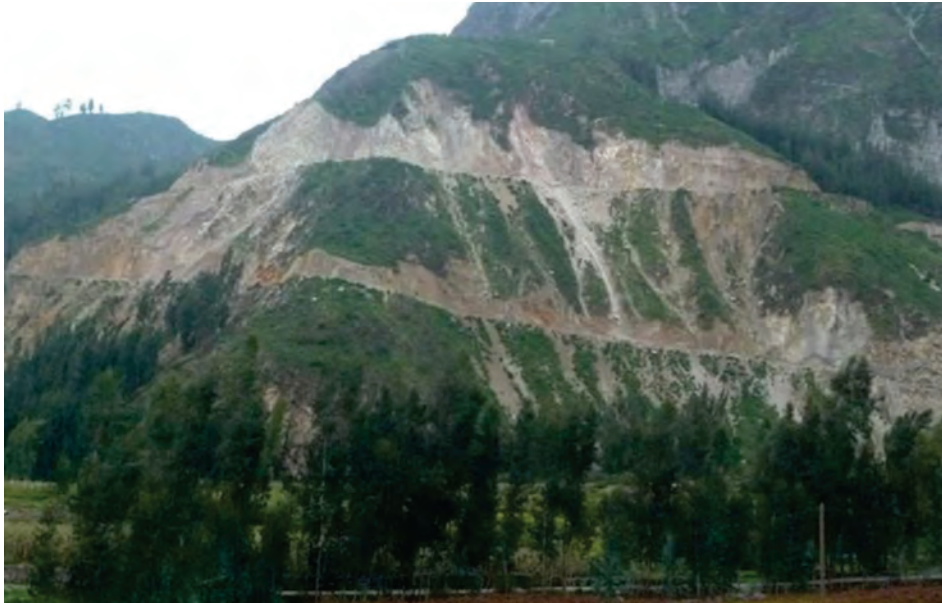
39. Carretera Cotahuasi-Chuquibamba, Km 8+100 (Cotahuasi)	Zona susceptible a derrumbes y caída de rocas. Substrato de mala calidad susceptible a ser removido, conformado de cuarcitas, cuarzoarenitas y areniscas de pendiente muy fuerte, terreno de escasa vegetación y corte artificial de talud (fotografía 7.10 y figura 7.28). Con longitud de arranque de 350 m con altura de 70 m, taludes de detritos de menos de 1m. Los factores desencadenantes son las lluvias excepcionales.	Derrumbe afecta carretera de acceso a Cotahuasi y Chuquibamba. Con lluvias excepcionales podría generarse flujos y afectar viviendas que se encuentran en la parte baja de la quebrada.	Desquinchar rocas sueltas. Restringir el tránsito de vehículos durante temporadas de lluvias intensas. Estabilizar talud o buscar alternativas para modificar el trazo de la carretera.

Fotografía 7.10 Zona de derrumbes en el tramo de carretera Cotahuasi-Chuquibamba, Km 8+100.

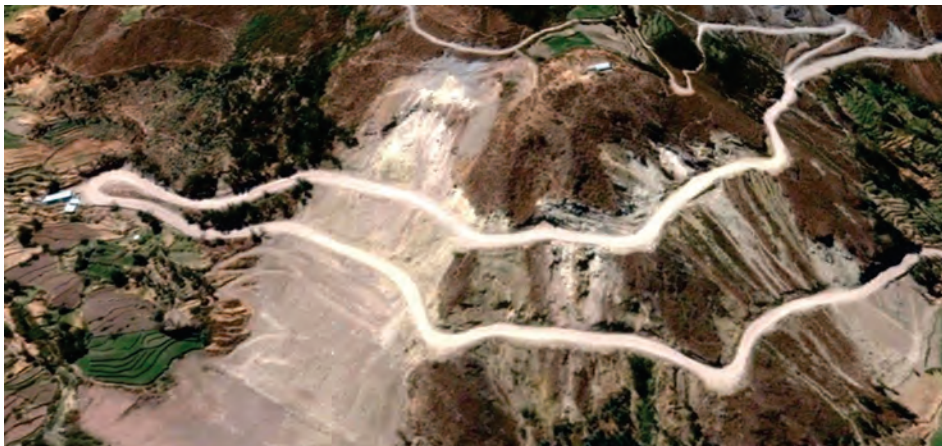
Figura 7.28 Carretera de acceso entre Cotahuasi y Chuquibamba (Km 8+100) afectada y susceptible a derrumbes por corte de talud para su construcción. Imagen Google Earth.

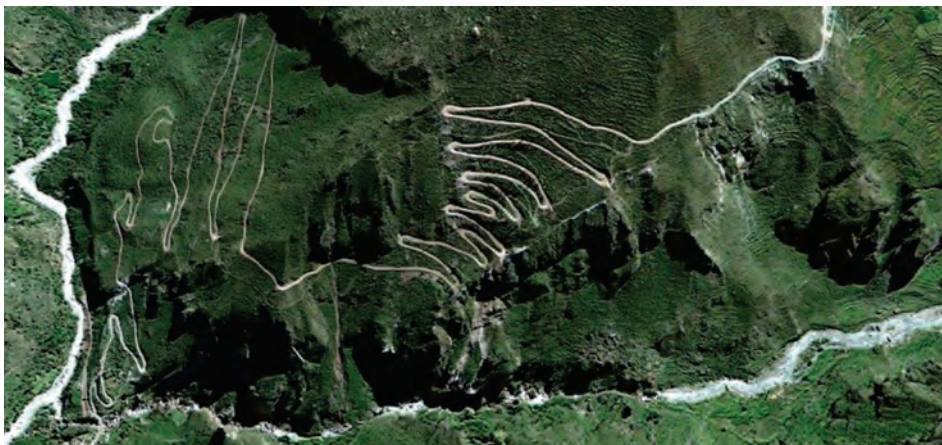
Figura 7.29 Tramo de carretera de acceso al poblado Puyca con muy alta susceptibilidad a derrumbes y caídas de rocas. Imagen Google Earth.

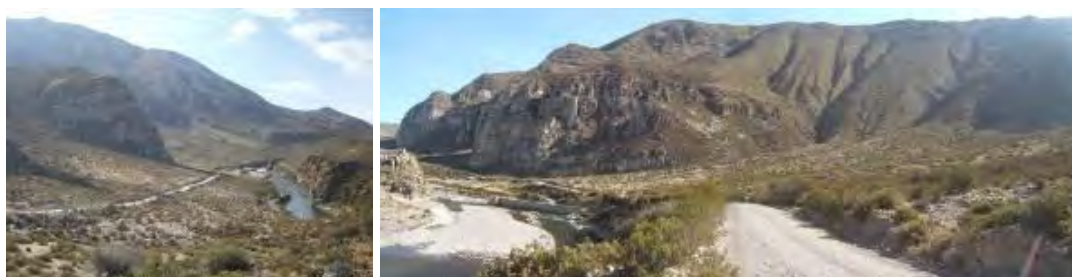
43. Ladera cerro Pichihua, carretera Orcopampa-Andahua (Andagua)	Zona de flujos de detritos. Torreteras secas que acarrear flujos en periodo de lluvias excepcionales. Depósitos con forma de conos, conformados por material grueso, obstruyen unos 500 m de carretera (figura 7.30). Pueden tapar bocatoma de canal de riego que va a Andahua.	Colmatación y posible destrucción de bocatoma de canal afectan periódicamente tramos de carretera Orcopampa – Andahua (500 metros).	Forestar laderas, canalizar quebradas o torreteras para paso de flujos.

**Figura 7.30** Laderas del cerro Pichihua con erosión en cárcavas y flujos de detritos que afectan periódicamente un tramo de la carretera Andahua-Orcopampa.

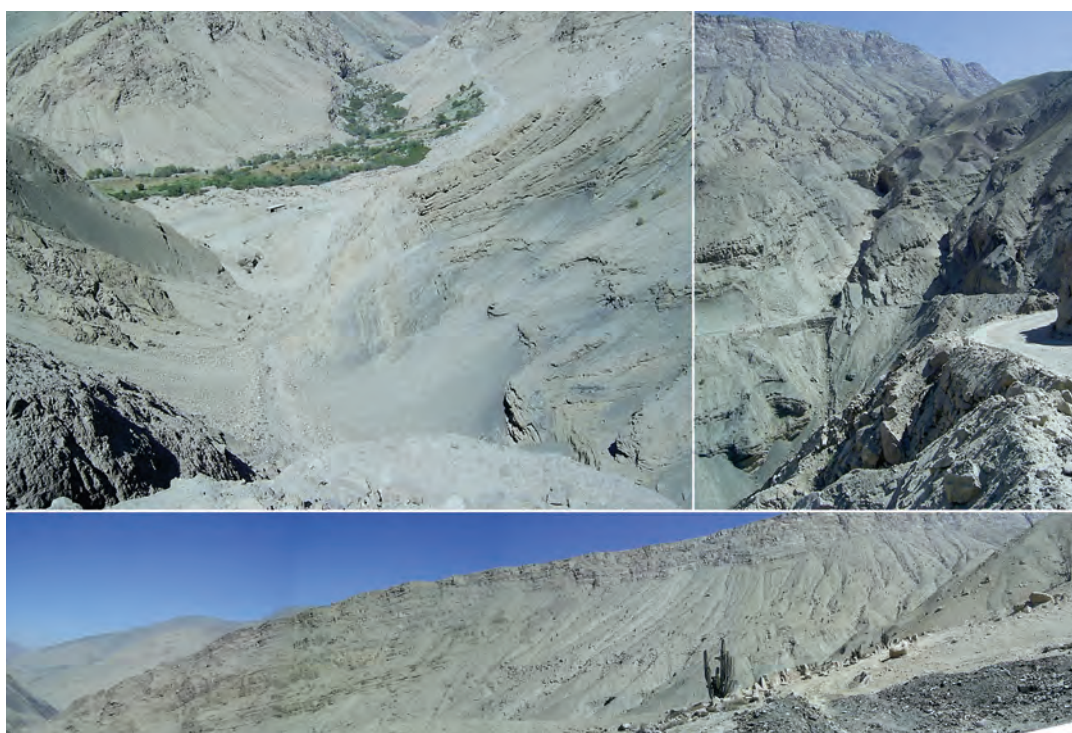
47. Lomas de Mamas (Unon/Tipan)	Erosión en cárcavas y huaicos. Ladera de fuerte pendiente, que se encuentra disectada por una intensa erosión en cárcavas, forma unas torrenteras, por las cuales discurren huaicos, que cortan 3 desarrollos de la carretera a Viraco, trazados en la ladera (figura 7.31).	Puede afectar aproximadamente 1 km de carretera, en los tramos que corta los tres desarrollos de la carretera.	Colocar badenes, rellenar tramos de la carretera afectados por la erosión y los flujos.

**Figura 7.31** Erosión de laderas que han afectado un tramo de carretera en más de un kilómetro en el sector Lomas de Mamas.

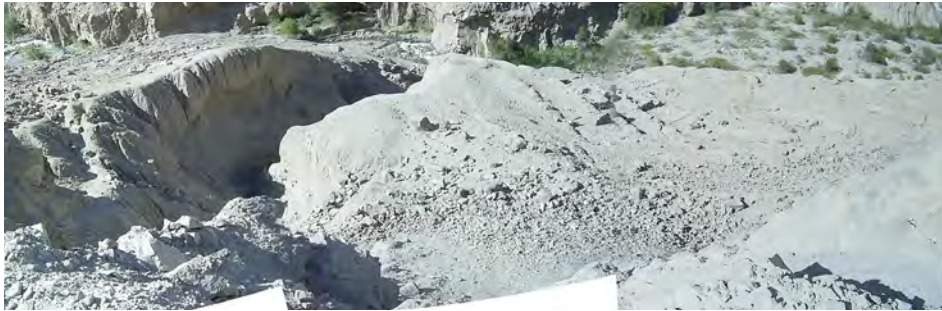
49. Quebrada Andamayo-quebrada Puente Viejo (Aplao/Tipan)	Flujo de detritos, deslizamiento. Quebradas que en periodos de lluvia acarrean huaicos de grandes magnitudes, que cortan el tránsito hacia Tipan y Viraco (fotografía 7.12). Deslizamiento de unos 300 m de ancho de escarpa, 250 m de alto, produjo el asentamiento de 1 m aproximadamente de la carretera. El deslizamiento compromete un substrato de limonitas rojas y arcillitas, poco compactas.	Afectó tramo de unos 500 m de carretera, que hizo necesario cambio en el trazo por los asentamientos sufridos. Afecto una vivienda.	Monitoreo del deslizamiento, construcción de baden.

**Fotografía 7.12** Vista del sector de Andamayo. Cárcavas y canales que se activan con lluvias y afectan un tramo de la carretera de acceso a Tipan y Viraco.

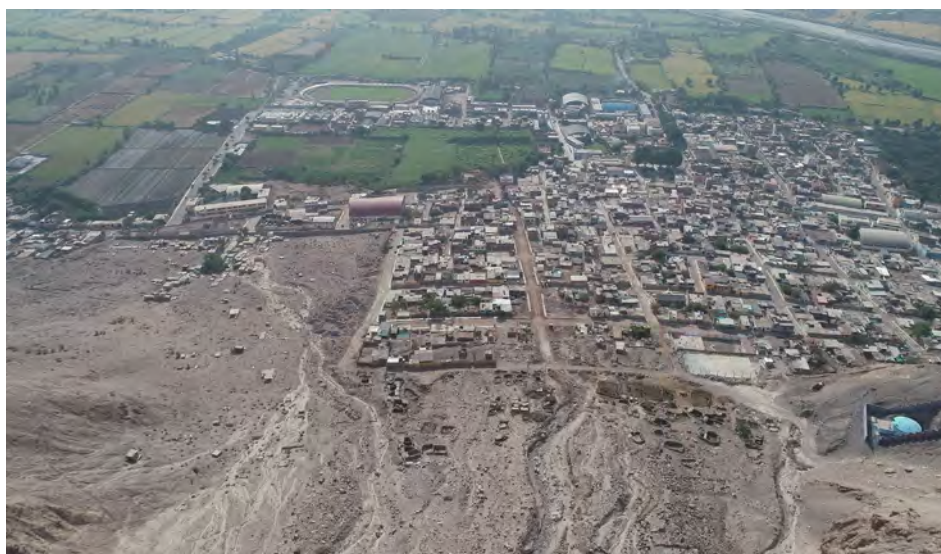
53. Aplao (Aplao)	Flujo de detritos, caída de rocas, derrumbes. Ladera de cerro de alta pendiente forma un acantilado en la cima, desde donde se produce la caída de rocas y detritos. Este material suelto es posteriormente acarreado por escorrentías superficiales a manera de huaicos, con lluvias excepcionales. El poblado de Aplao se encuentra asentado sobre este abanico proluvial (fotografía 7.13 y figura 7.33). Las caídas de rocas desde el talud superior se producen por efectos del viento y por sismos, como el ocurrido el 9 de julio del 2008 a las 3:40 am, donde según relatos de los pobladores, era posible escuchar fuertes sonidos producidos por el golpe de bloques caídos.	Pueden ser afectadas viviendas del poblado de Aplao.	Encausar y darle libre paso a los flujos que se pueden formar en la ladera.

Fotografía 7.13 Viviendas de Aplao se ubican sobre un abanico por donde constantemente cae material de las laderas superiores.

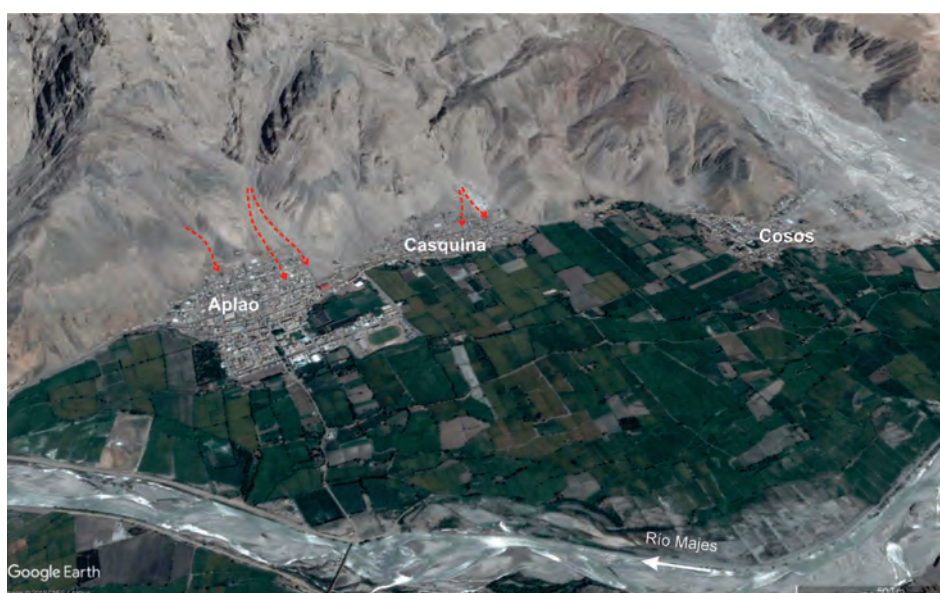
Figura 7.33 Viviendas de Aplao, Casquina y Cosos asentadas en material proluvial que en épocas de precipitaciones fuertes pueden resultar afectadas en la margen derecha del río Majes. Imagen Google Earth.
