**INGEMMET, Boletín Serie C: Geodinámica e Ingeniería Geológica  
N° 81**

**Peligro Geológico en la región Arequipa**

**Lima, Perú  
2021**

**Dirección de Geología Ambiental y Riesgo Geológico**

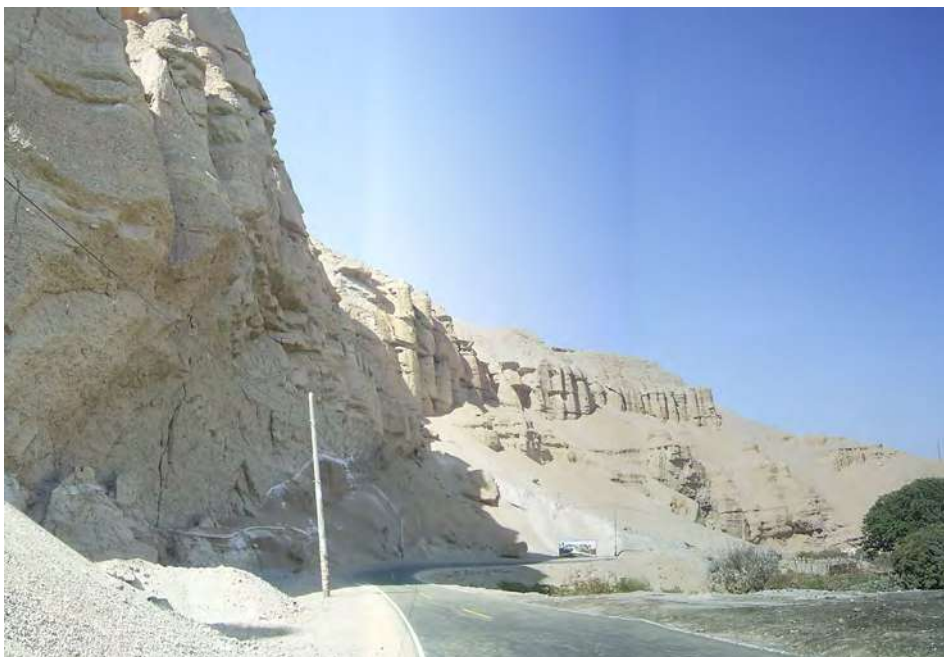
54. Cerro Huancarqui (Huancarqui)	Zona de derrumbes en el talud superior de carretera, de unos 25 a 30 m de alto, a lo largo de unos 500 m, desde la salida del puente que conduce de Aplao a Huancarqui. Los taludes de corte son verticales y se presentan con fracturas abiertas de hasta 5 cm. Bloques colgados inestables en el talud comprometen una secuencia de aglomerados muy deleznable (fotografía 7.14).	La caída de rocas puede obstruir el tránsito e incluso aplastar un vehículo.	Realizar trabajos de limpieza de la carretera. Desquinche de taludes inestables

**Fotografía 7.14** Derrumbes del Cerro Huancarqui afectan aproximadamente 500 m de carretera desde la salida del puente de Aplao.

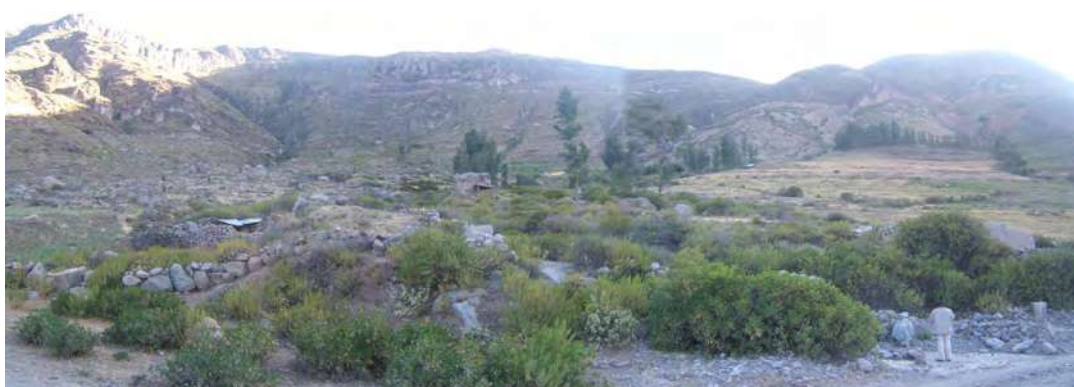
63. Cabanaconde (Cabanaconde)	Área sujeta a flujo de detritos, derrumbes, deslizamiento, movimiento complejo y erosión de laderas. Ladera del cerro Chigri disectada por cárcavas las cuales confluyen en una principal. Por la cárcava principal, discurren flujos de gran magnitud, que dejan depósitos proluviales de forma de abanico. Dentro del material removido, se tienen bloques que alcanzan los 10 m de longitud (fotografía 7.18).	Afecta terrenos de cultivo y puede afectar viviendas construidas en el material proluvial, así como también tramo de la carretera en varios desarrollos.	Es necesaria la construcción de badenes en la carretera.

**Fotografía 7.18** Huaico de gran dimensión que acarrea bloques de hasta 10 m de longitud y que está afectando la carretera que conduce al poblado de Cabanaconde.

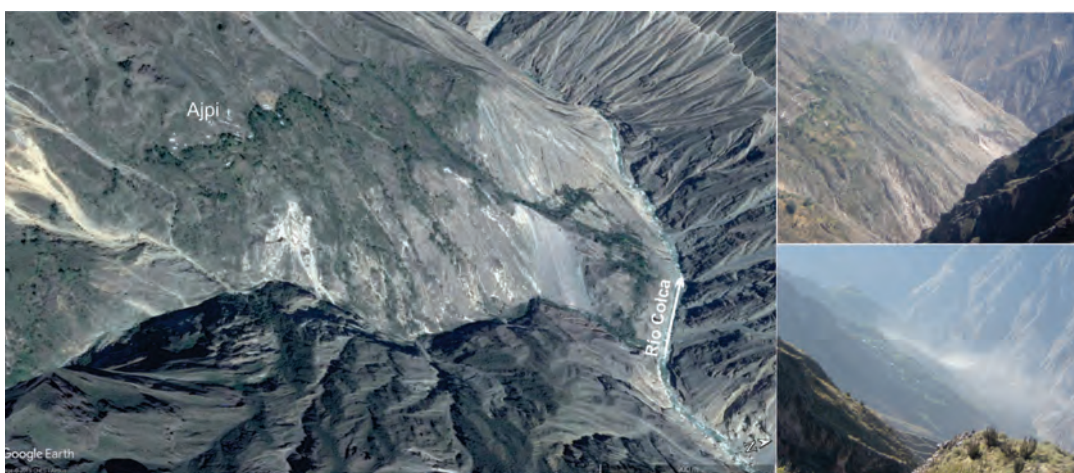
**Figura 7.35** Constantes derrumbes en el poblado de Aji por lo que los pobladores han tenido que ser reubicados. Imagen Google Earth.

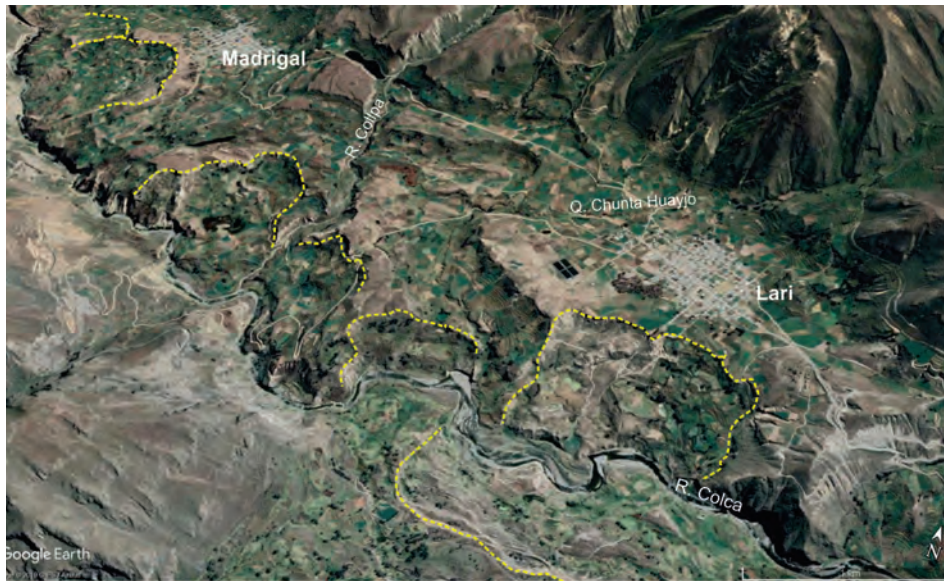
**Figura 7.36** Vista panorámica de los deslizamientos de Lari y Madrigal en la margen derecha del río Colca. Se distingue con líneas punteadas de color amarillo a las escarpas superiores irregulares. Terrenos escalonados en el material deslizado, con afloramientos de agua y basculamiento del terreno en el pie del deslizamiento. También presenta erosión o socavamiento del río Colca. Imagen Google Earth.

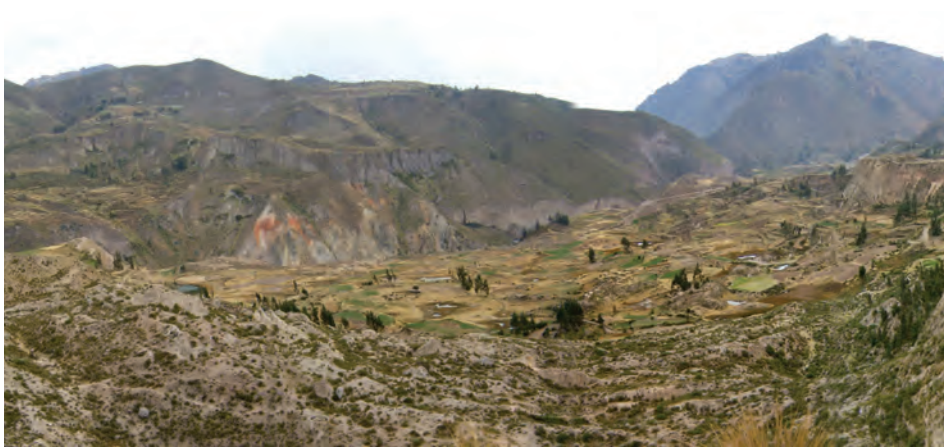
**Fotografía 7.19** Deslizamiento de Madrigal, en la margen derecha del río Colca.

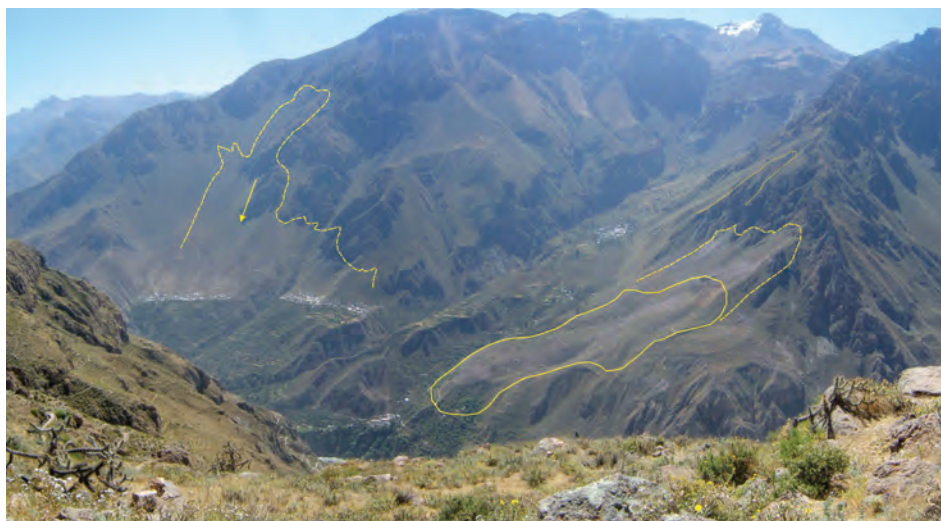
Paraje / sector (distrito)	Peligro geológico / comentario geodinámico	Vulnerabilidad y/o daños ocasionados	Recomendaciones
68. Tapay-Malala (Lari)	Derrumbe-flujo de detritos, caída de rocas-flujo de detritos, deslizamiento-flujo de detritos. Caída de rocas desde laderas superiores del poblado de Malala por mecanismo de vuelco. Deslizamiento rotacional antiguo que produjo el asentamiento de la ladera (figura 7.37). Movimiento complejo de gran magnitud dejó depósito de forma alargada, donde se encuentra asentado poblado de Malala. Es posible observar procesos de erosión fluvial en el material removido, que genera derrumbes, por pérdida de soporte en la base del depósito. Bloques inestables y movidos en afloramiento ubicado sobre poblado de Tapay.	Pueden ser afectadas las viviendas de los poblados de Tapay y Malala, así como terrenos de cultivo, pobladores y animales.	Restringir el tránsito por la zona donde se produce la caída de rocas, no construir viviendas cerca de zonas inestables y de derrumbe.

**Figura 7.37** Sector Tapay – Malata, deslizamiento antiguo que produjo el asentamiento de la ladera donde se han ubicado dichos poblados. Además, caída de rocas desde laderas superiores.

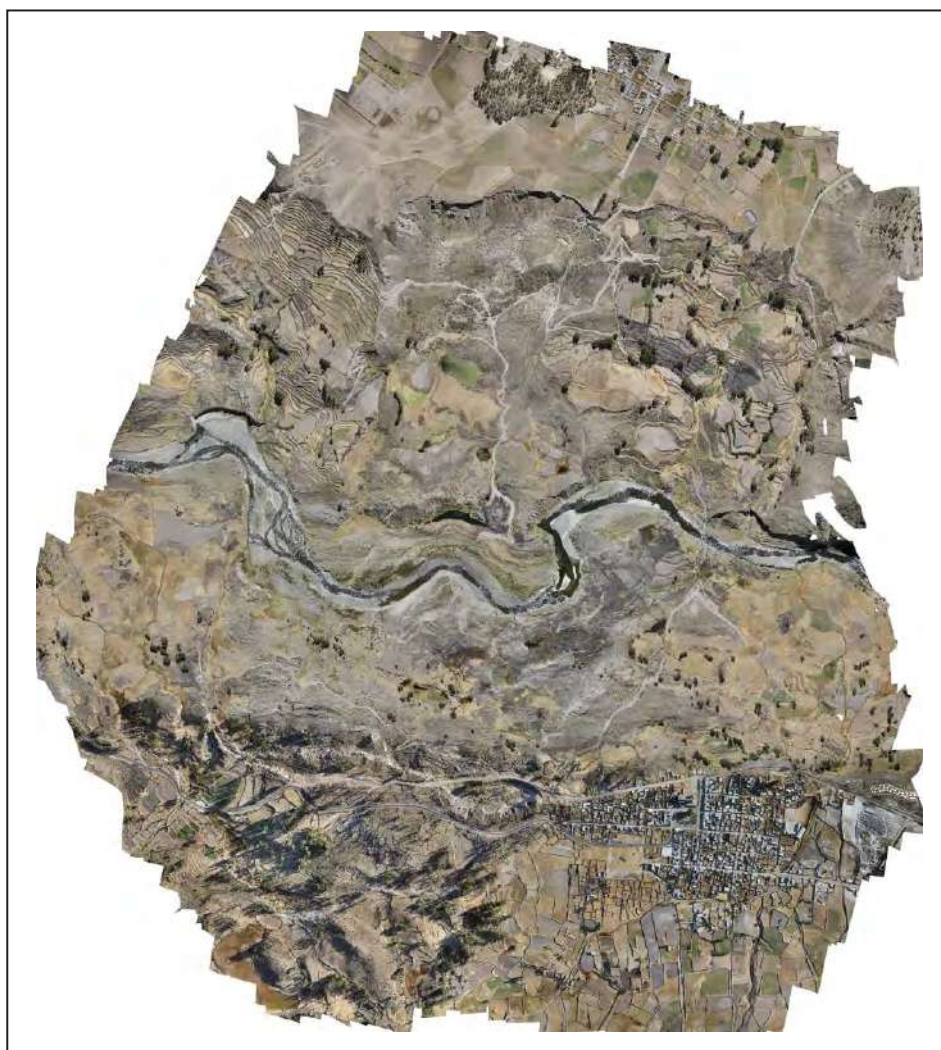
69. Maca (Maca, Achoma)	Presencia de deslizamiento rotacional y procesos de erosión de laderas. Las cárcavas presentan derrumbes en sus márgenes, los cuales aportan material suelto a su cauce, que es acarreado como flujos de detritos (huaicos) en periodos de lluvias excepcionales, que son de pequeña magnitud. Deslizamiento antiguo reactivado, de escarpa de forma elongada, ha causado el asentamiento de la ladera en la margen izquierda del río Colca. Reactivaciones en el cuerpo del deslizamiento antiguo, al lado izquierdo del poblado de Maca. Deslizamiento con avance progresivo desde 1990. Luego de sismo, con características inadecuadas de suelo lacustre y presencia de filtraciones. El deslizamiento de Maca muestra un proceso de remoción complejo con escarpas rectas e irregulares, desplazamientos verticales importantes y empuje del material hacia el río. Su activación afecta periódicamente áreas de cultivo, pastizales, tramo de unos 400 m de la carretera entre Chivay y Cabanaconde y un tramo importante del circuito turístico del cañón del Colca. El avance de los últimos 18 años puede apreciarse en las fotos comparativas de diferentes años (figuras 7.38 al 7.40).	El deslizamiento ha producido la pérdida total de la plataforma de la carretera. Es necesario realizar rellenos para hacer posible el tránsito de vehículos. Entre 1994 y 2008, el asentamiento de la plataforma tiene unos 15-20 m de altura.	Colocar drenajes para evacuar agua subterránea y evitar la formación de bofedales en el cuerpo del deslizamiento antiguo, que producen sobrepeso, aumento de la presión de poros, humedecimiento del material del cuerpo y, por ende, la desestabilización de la masa y formación de reactivaciones. Monitoreo de deslizamiento utilizando interferometría radar y geodésica. Reubicación de una parte del poblado de Maca que se encuentra en zona de peligro geológico no mitigable por movimientos en masa.

**Figura 7.38** Ortomosaico del deslizamiento de Maca.

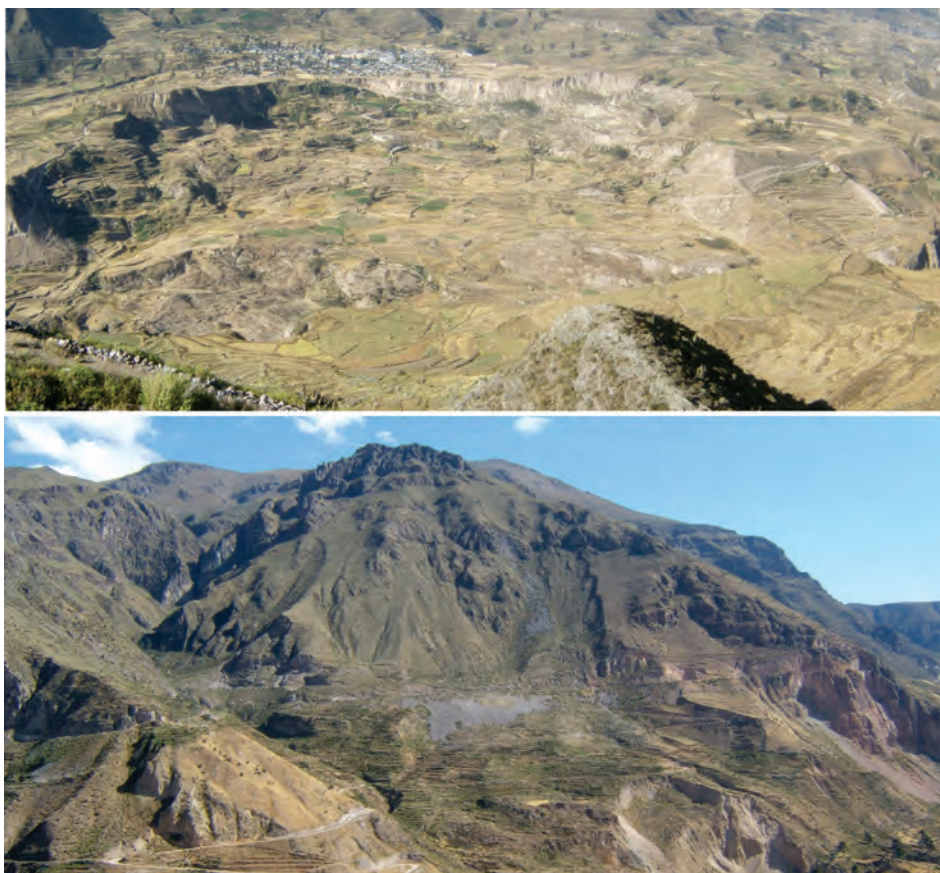
**Figura 7.39** Deslizamiento rotacional de Maca-Chacaña que afecta al distrito de Maca y la carretera hacia Cabanaconde (arriba). Reactivación de deslizamiento por construcción de carretera entre Maca y Lari (abajo).

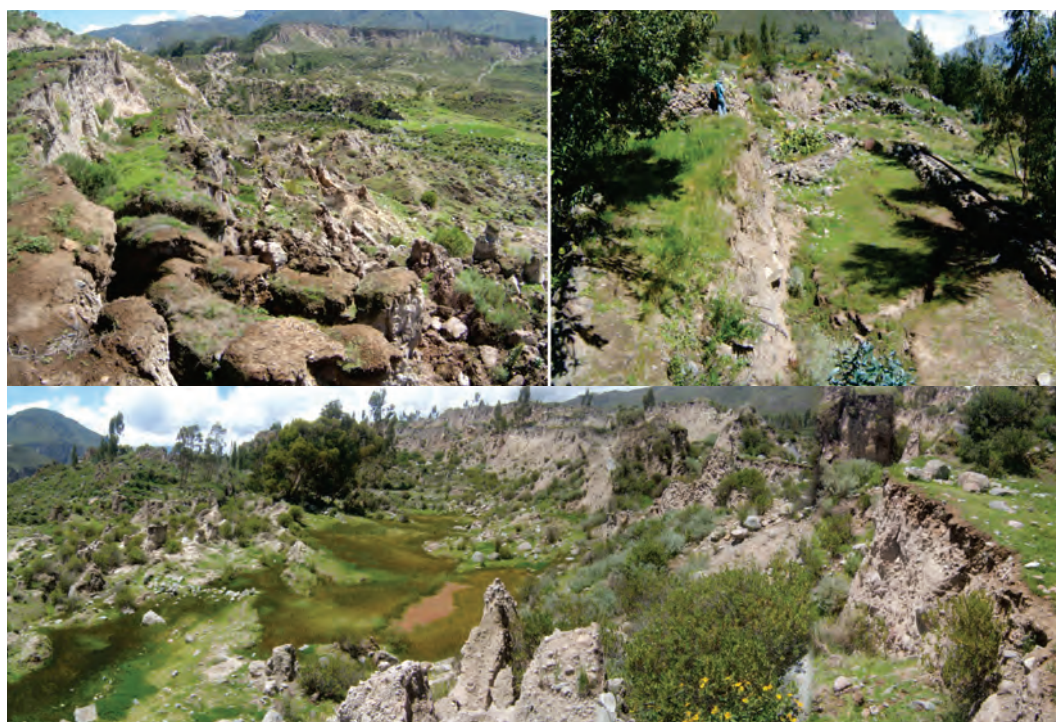
**Figura 7.40** Vistas del deslizamiento de Maca-Chacaña.

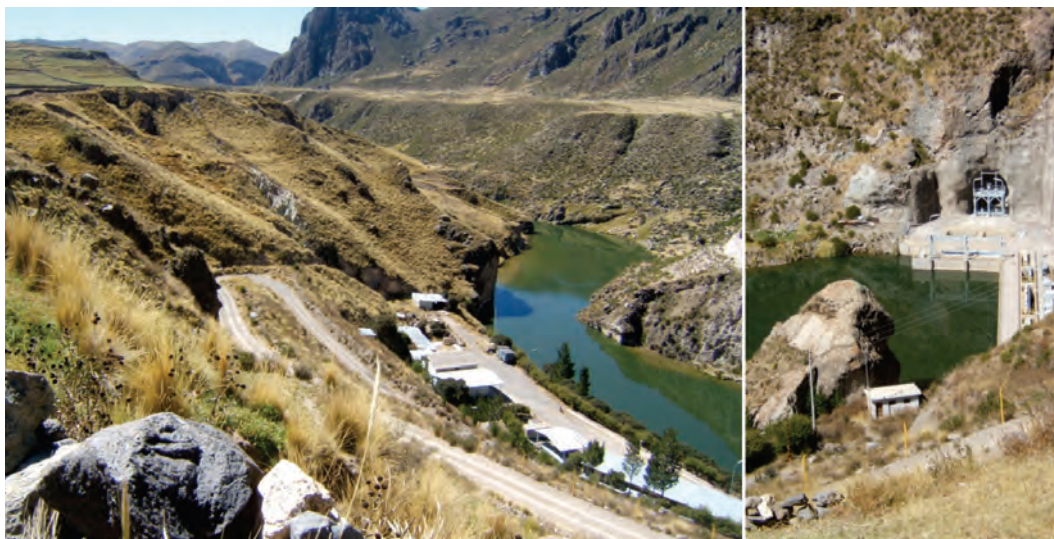
Figura 7.42 Deslizamiento rotacional que en el año 2005 produjo asentamientos de terrenos afectando la casa de maestranza de la bocatoma de Tuti.

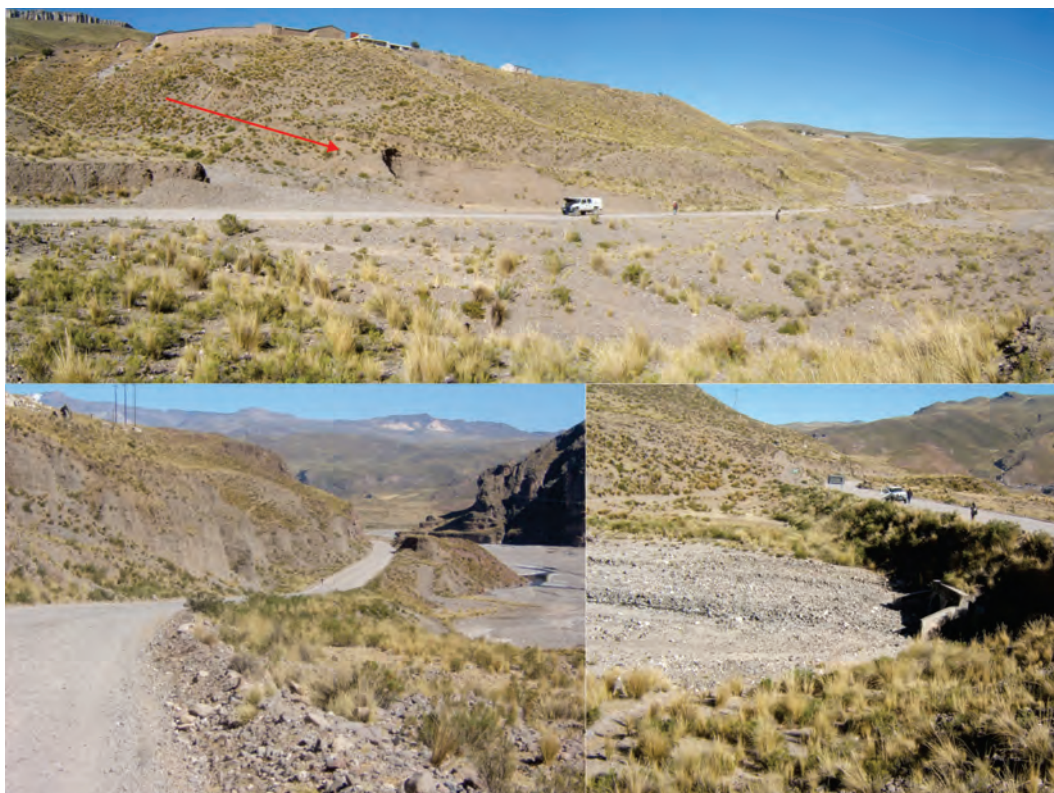
Figura 7.43 Sector de Callalli. Tramo de carretera de unos 600 m que se ve afectado por derrumbes y huaicos.

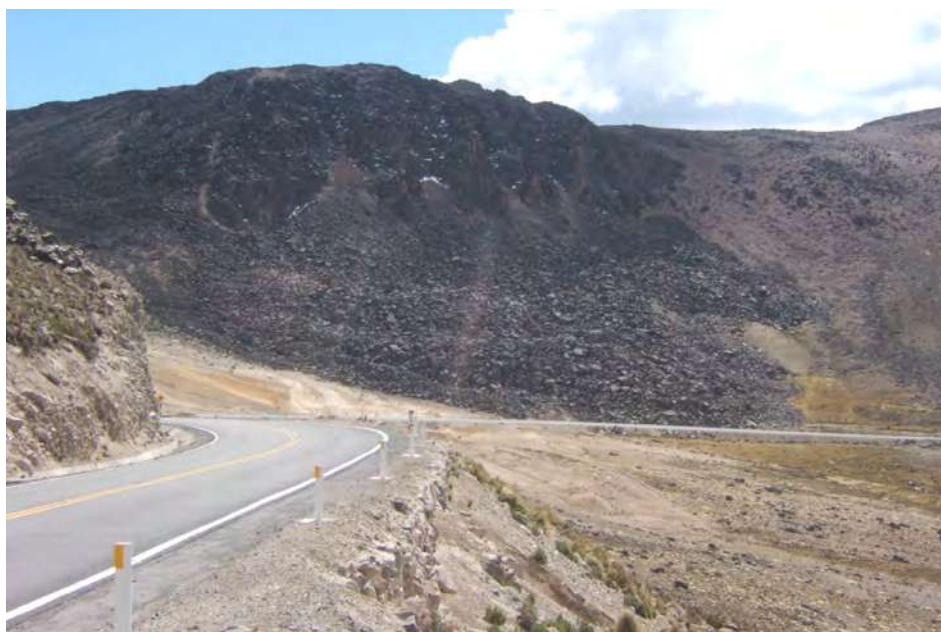
Fotografía 7.20 Caída de rocas en la carretera Chivay, km 53+000.

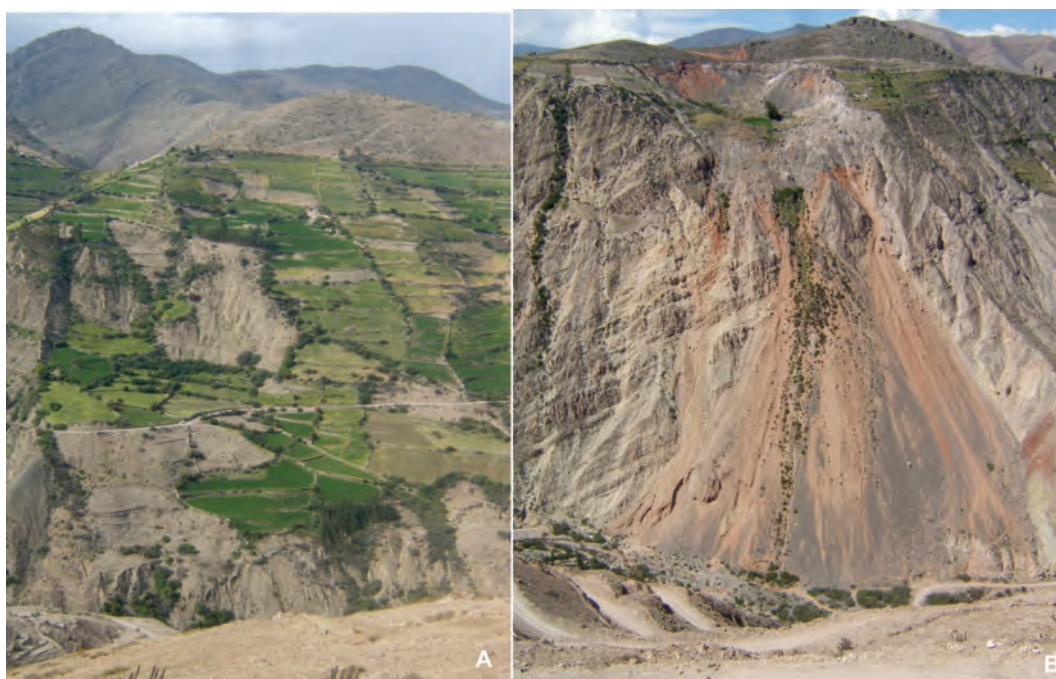
Figura 7.44 A) Deslizamiento antiguo en el sector Huasamayoc, aprovechado como terreno de cultivo. B) Deslizamiento en el sector Puente Vasco.

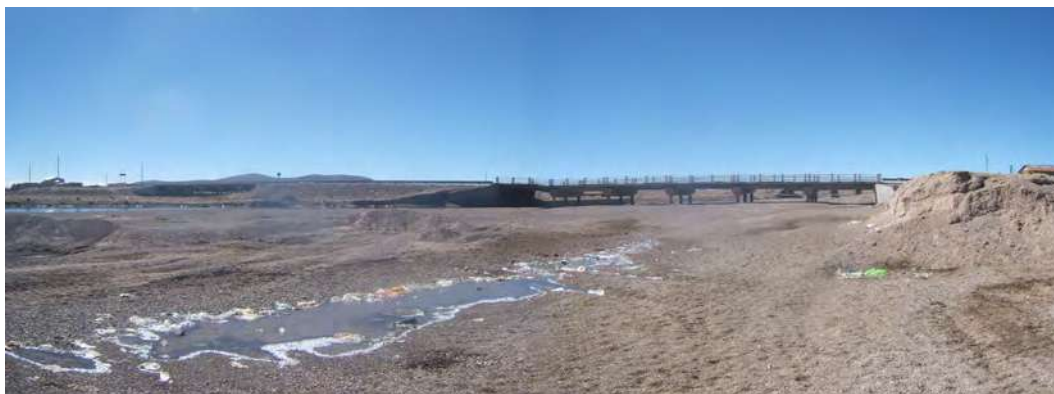
Fotografía 7.21 Área susceptible a erosión fluvial y flujos de detritos en el río Chili Puente Imata.

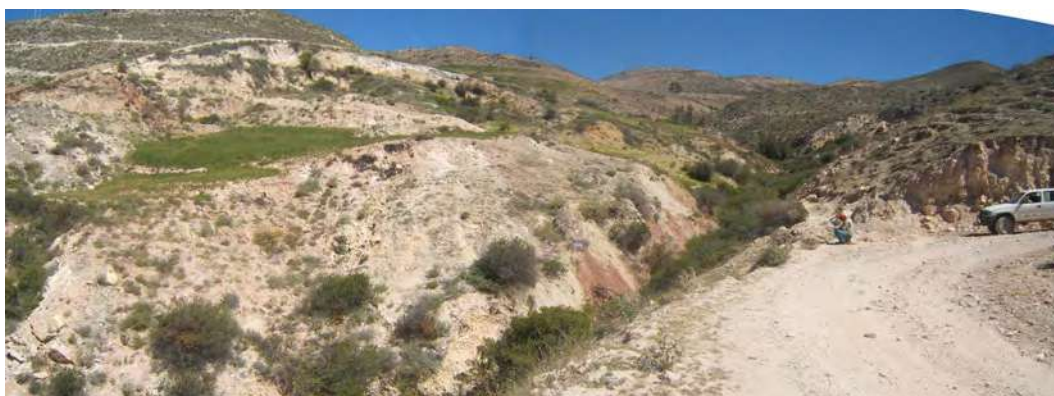
Fotografía 7.22 Deslizamiento en la quebrada Lisera, margen derecha.

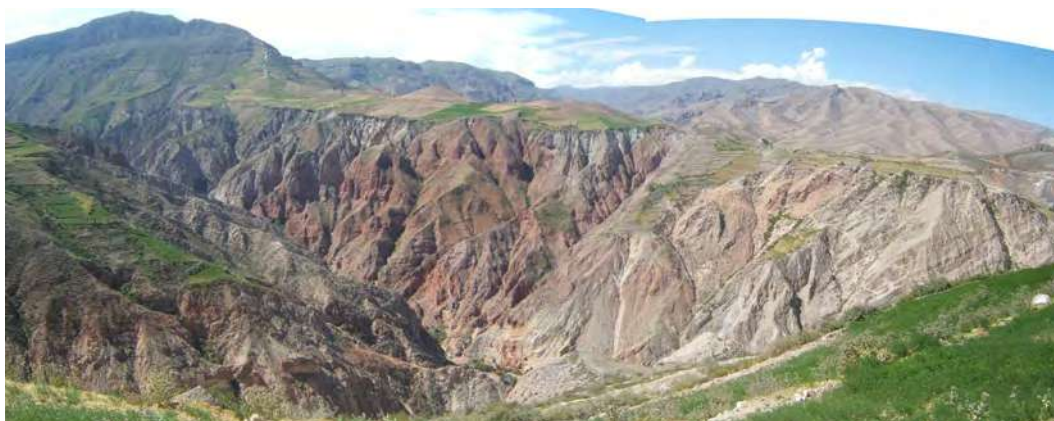
Fotografía 7.23 Erosión en cárcavas en la margen derecha de la quebrada Pichirijm.

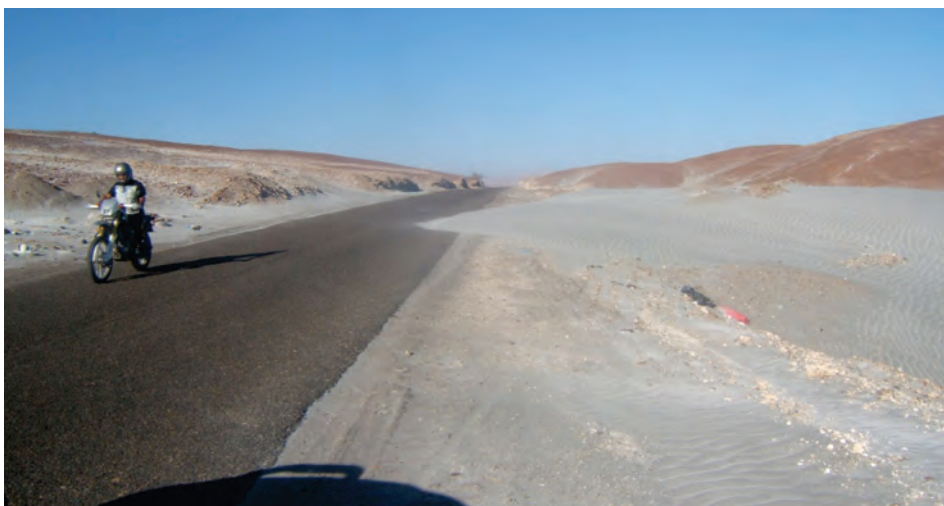
Fotografía 7.25 Arenamiento en Pampa Repartición que afecta carretera La Cano.

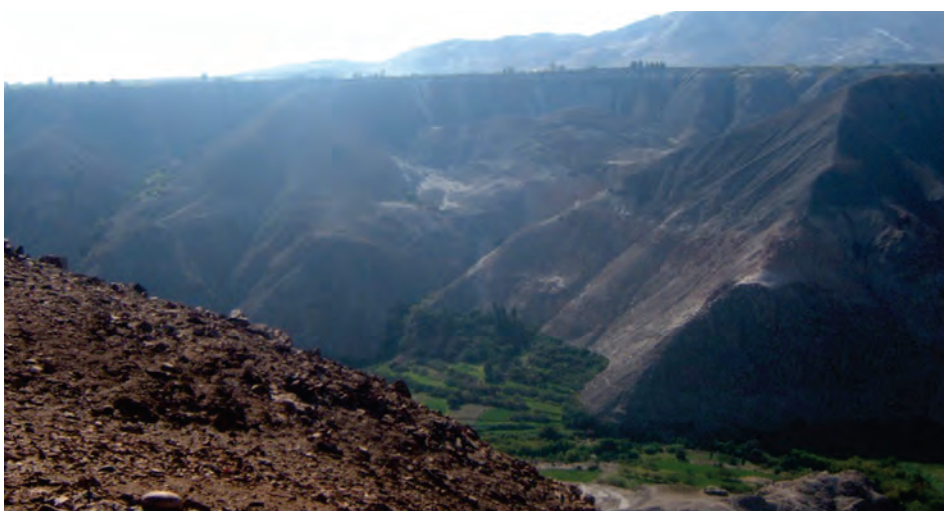
Fotografía 7.26 Deslizamiento rotacional en el río Vitor a su margen derecha.

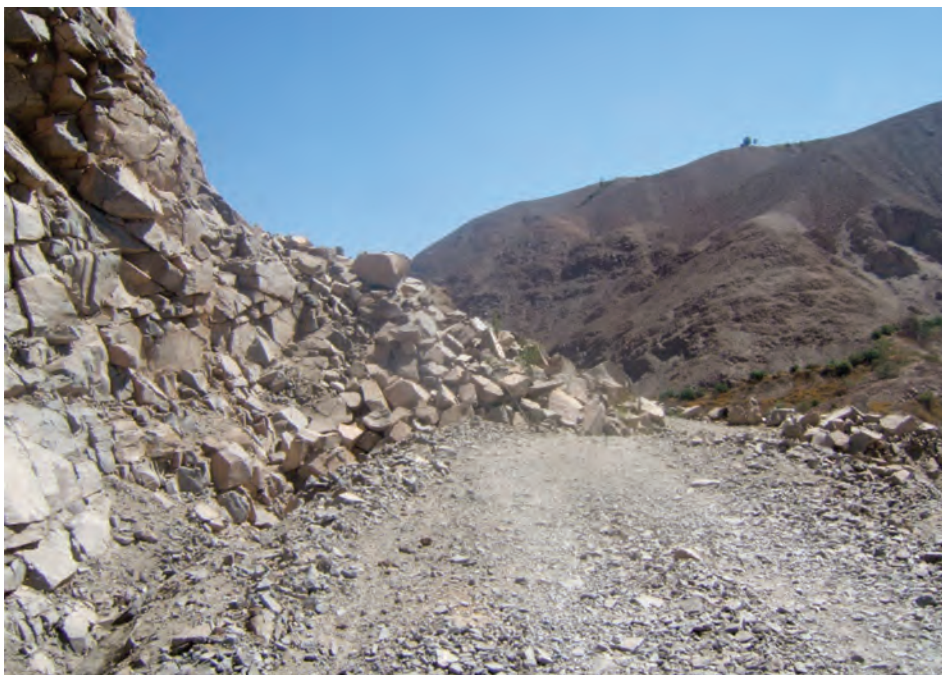
Fotografía 7.27 Derrumbes en el río Vitor (margen izquierda) afectan e interrumpen camino rural.

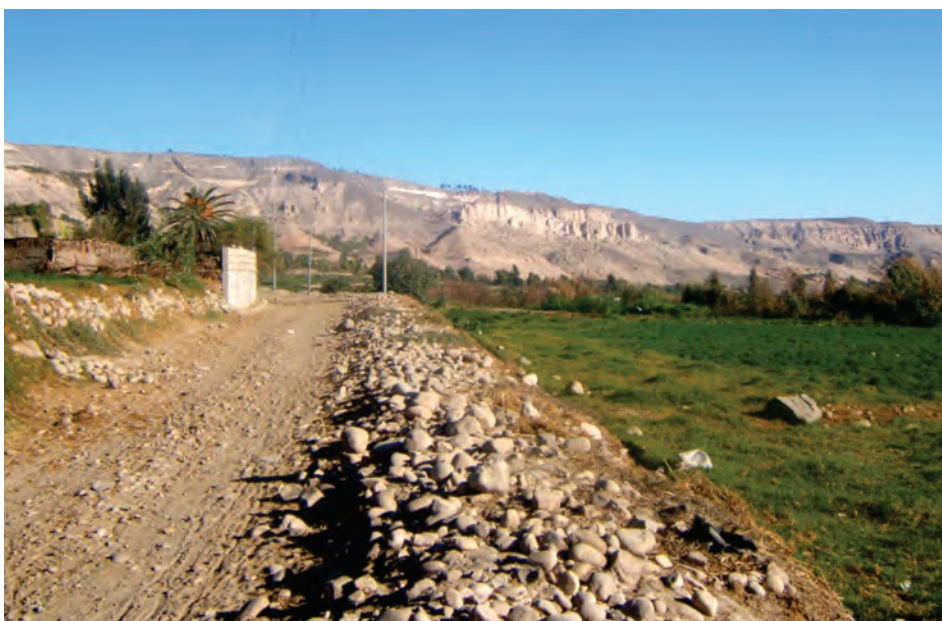
Fotografía 7.28 En la margen izquierda del río Vitor, Sector La Cuesta, se observa un deslizamiento antiguo.

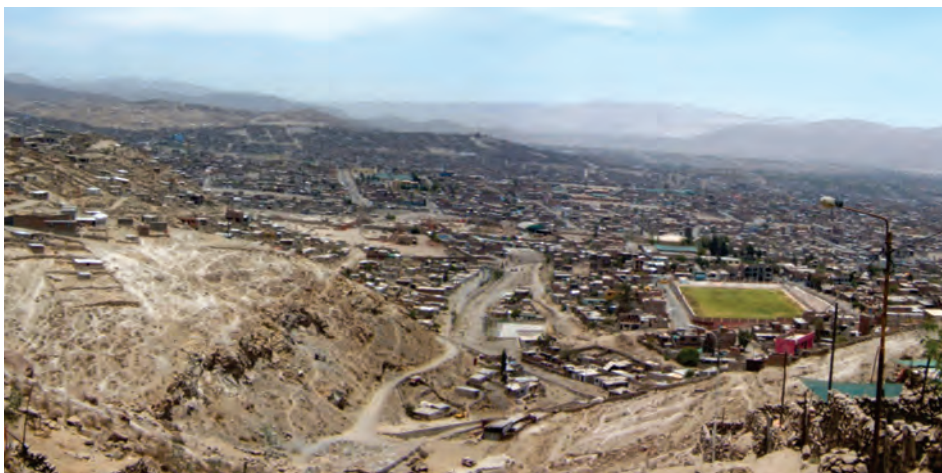
**Fotografía 7.30** Caída de rocas, erosión y flujo de detritos en las laderas del cerro Pajonal, ocupadas por el sector de Villa Mirador.

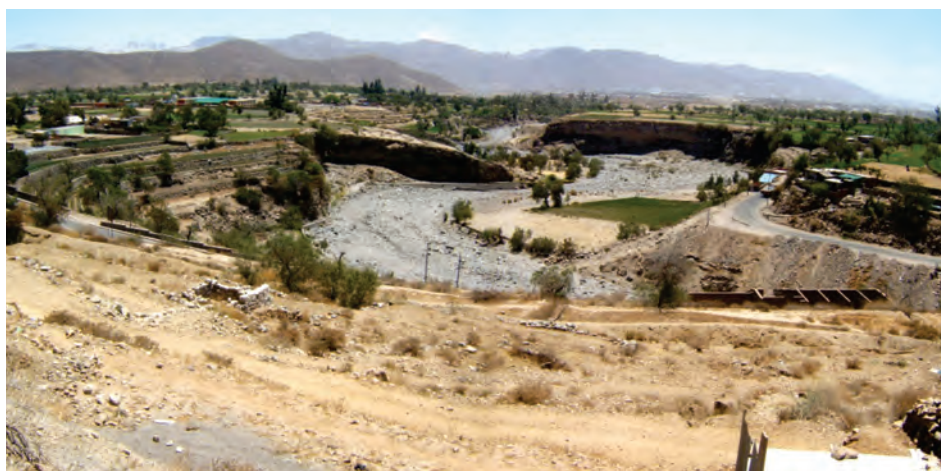
Fotografía 7.31 Erosión Fluvial en el río Mollebaya.

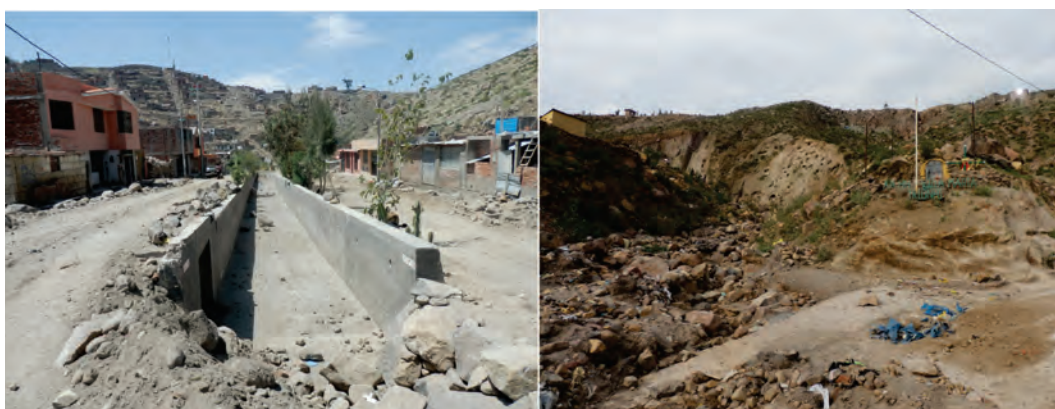
Figura 7.46 Cabecera de la torrentera Venezuela presenta derrumbes, caída de rocas, erosión de laderas por la que, en época de lluvias excepcionales como las ocurridas el 08/02/2013, discurren huaicos por las laderas con material suelto, que aportan material al cauce de la torrentera. Además, se aprecia el mal diseño de obras como en la foto del lado izquierdo en el sector Mariano Bustamante, Villa Alto Cenepa, y derrumbes y huaicos en el A.H Villa El Triunfo.

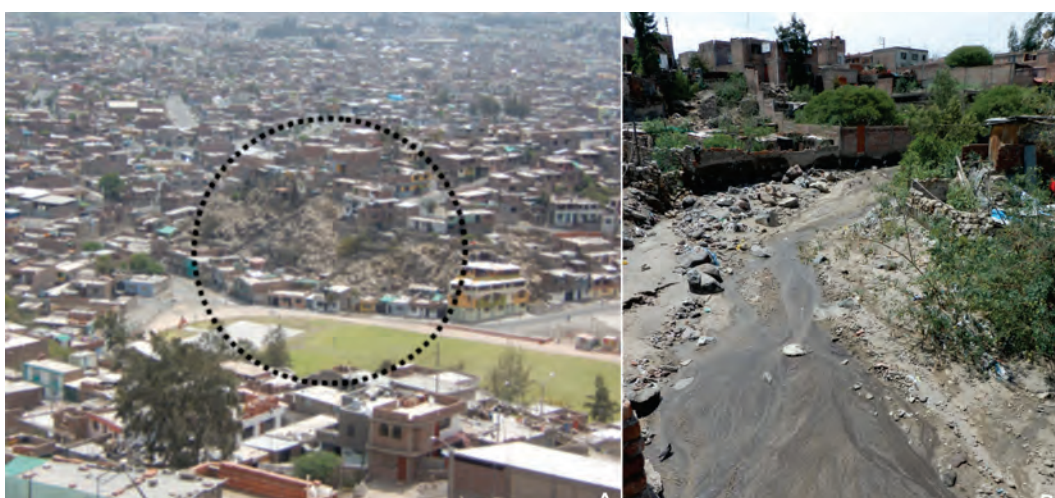
Figura 7.47 A) Caída de rocas en el puente Arnao Tahuantinsuyo. B) Fuerte erosión fluvial y colapso de muros de viviendas dentro del cauce de la torrentera, puente Arnao.

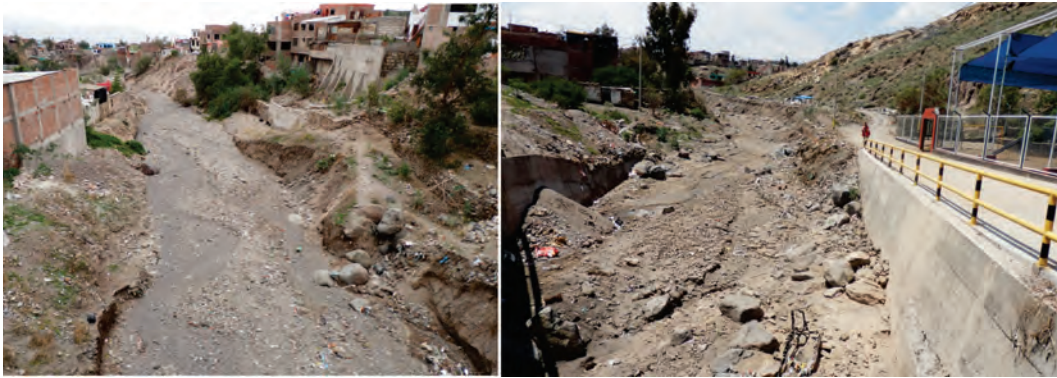
Figura 7.48 Flujo de detritos y derrumbes en ambas márgenes de la torrentera S/N. Cabecera de la torrentera Venezuela, sector San Juan XXIII, confluencia de ramal I y II. En la margen izquierda, se observa una plataforma deportiva.

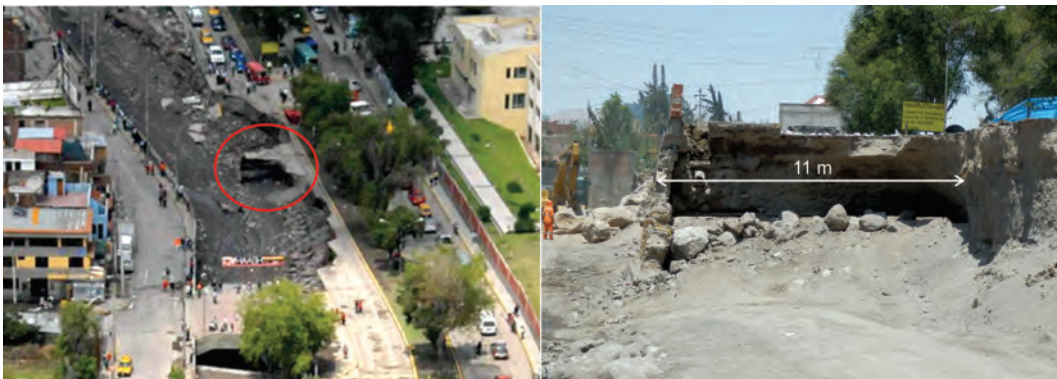
Figura 7.49 Erosión fluvial en la margen derecha de la torrentera Venezuela se llevó parte plataforma de la vía de la Av. Venezuela hasta la berma central, de aprox. 135 m de longitud y un ancho de 11 m.

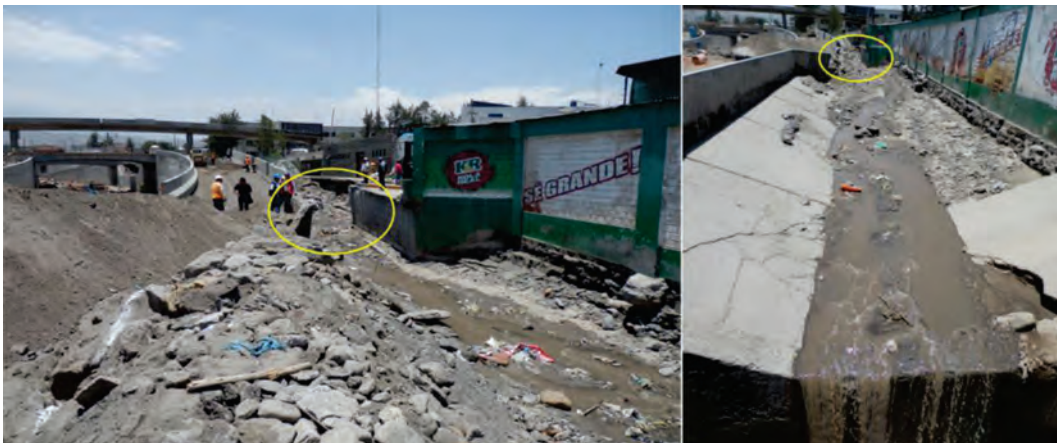
Figura 7.50 Vistas del estrangulamiento del cauce de la torrentera Venezuela, afectado por inundaciones de lodo. El depósito alcanzó hasta 1 m de altura.

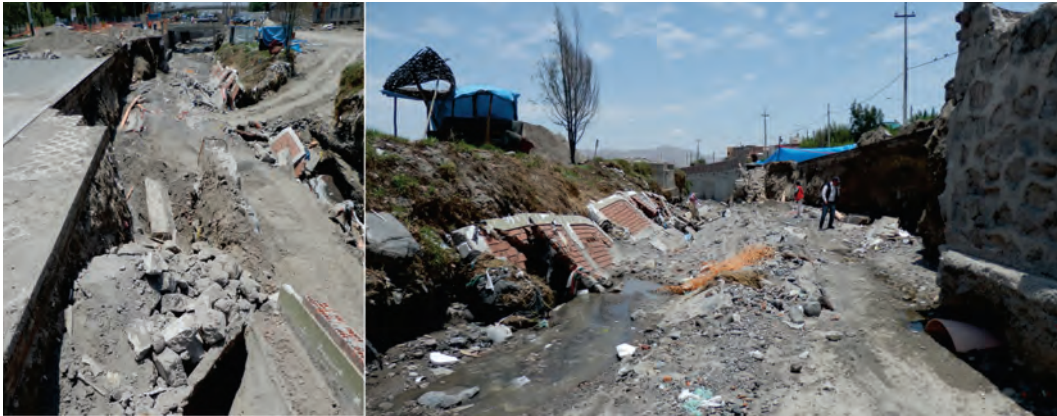
**Figura 7.52** Presenta erosión de la vía asfaltada en la Av. Venezuela, debido al socavamiento de los cimientos de muros de sillar del mercado que generó el colapso de los mismos en el mercado Mariscal Castilla.

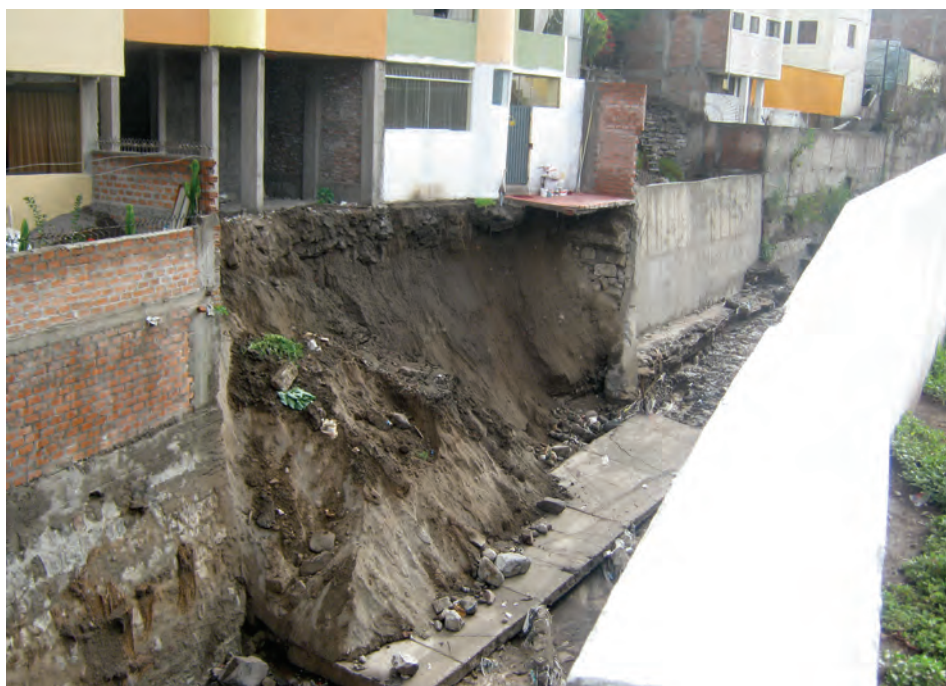
Fotografía 7.32 Vivienda afectada y colapso de muro de contención en la margen derecha de la quebrada San Lázaro debido al incremento del caudal por efecto de las lluvias excepcionales del 08/02/2013.

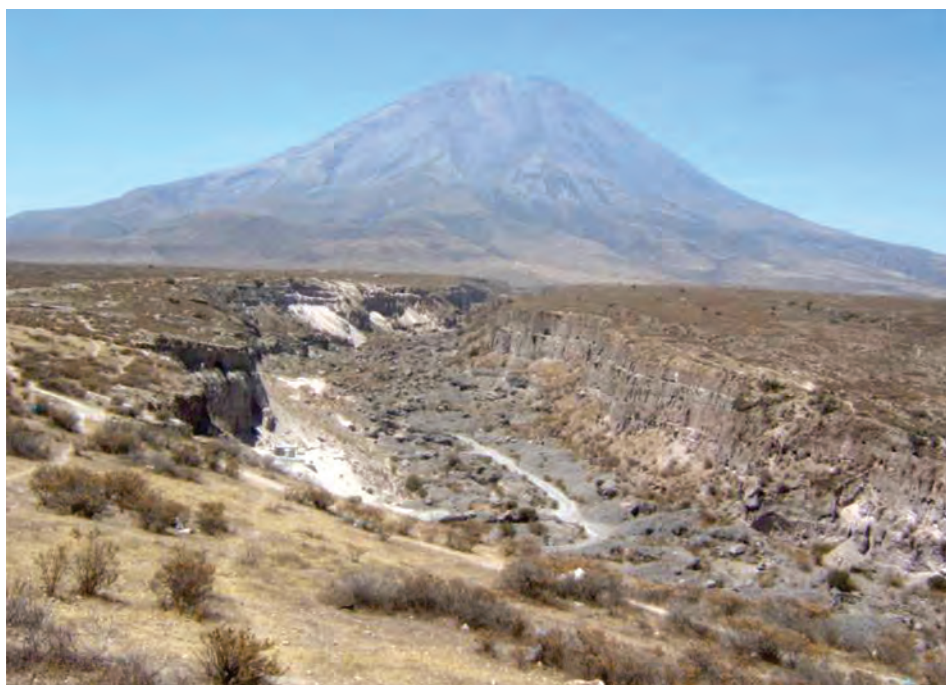
Fotografía 7.33 Sector Chilina, sujeta a derrumbes, flujos de detritos y erosión fluvial. Esta quebrada llega a desembocar en la ciudad de Arequipa.

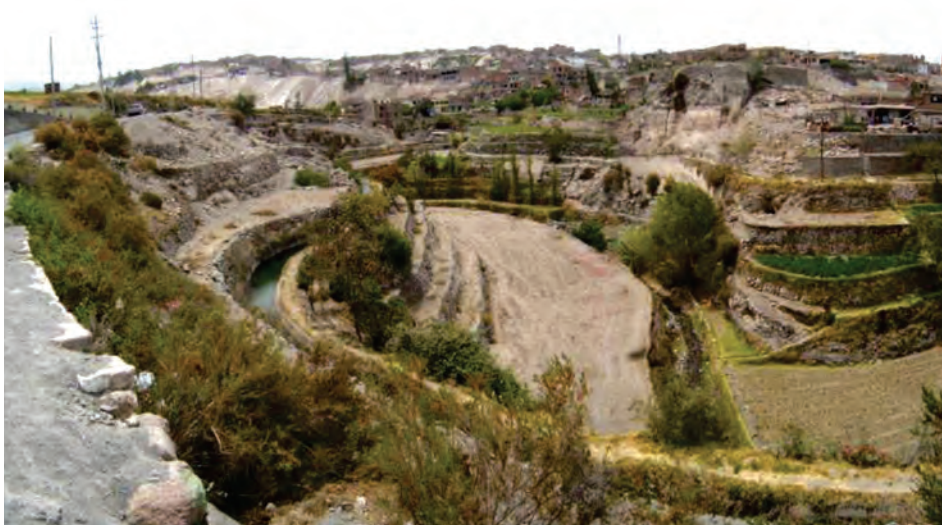
Fotografía 7.34 Flujo de detritos en la quebrada Peral, por la presencia de lluvias excepcionales, afectaría canal de riego y terrenos de cultivo.

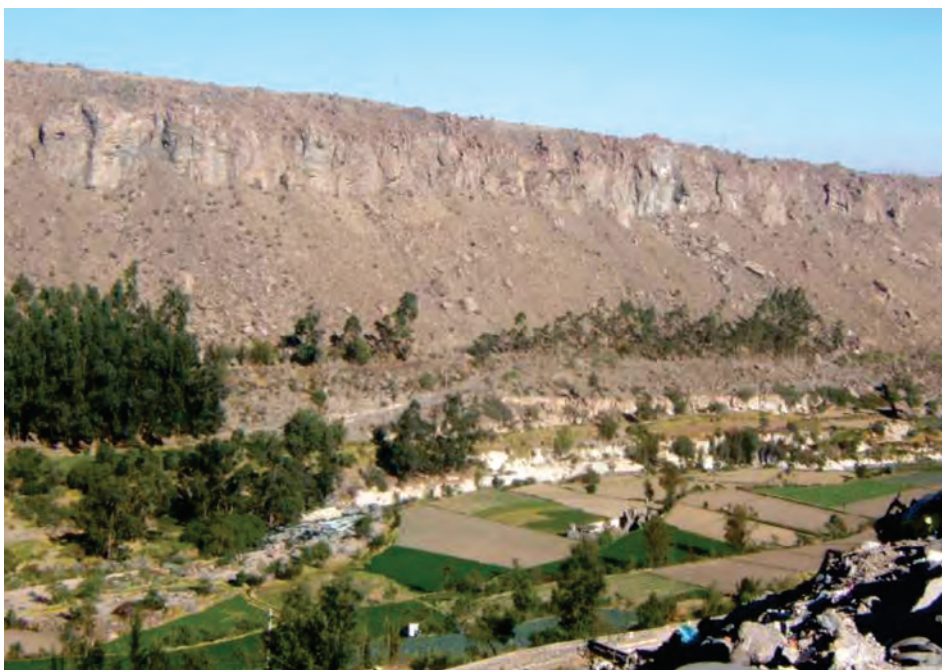
Fotografía 7.35 Río Chili (margen izquierda): se observa caída de rocas que puede afectar cultivos, y canal de regadío.

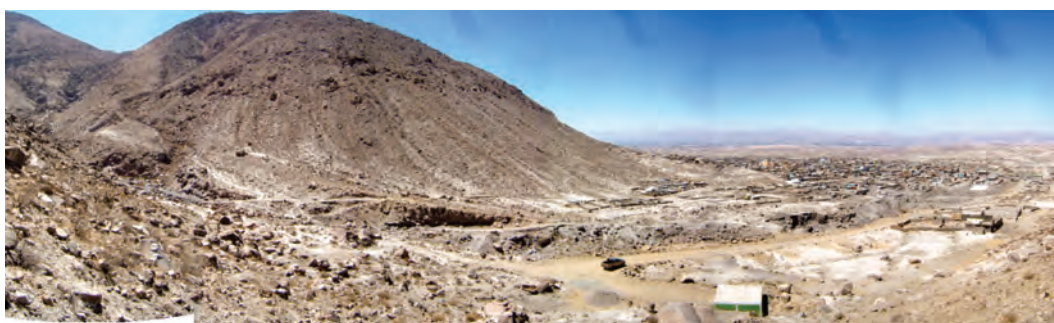
Fotografía 7.37 Zona susceptible a flujos de detritos y erosión en las laderas adyacentes al centro poblado de Ciudad de Dios.

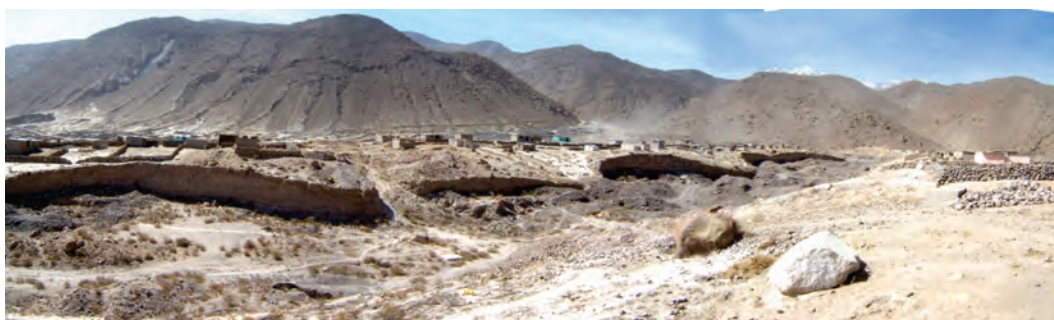
Fotografía 7.38 Erosión en cárcavas y posibilidad de ocurrencia de flujo de detritos en el sector Virgen de Chapi.

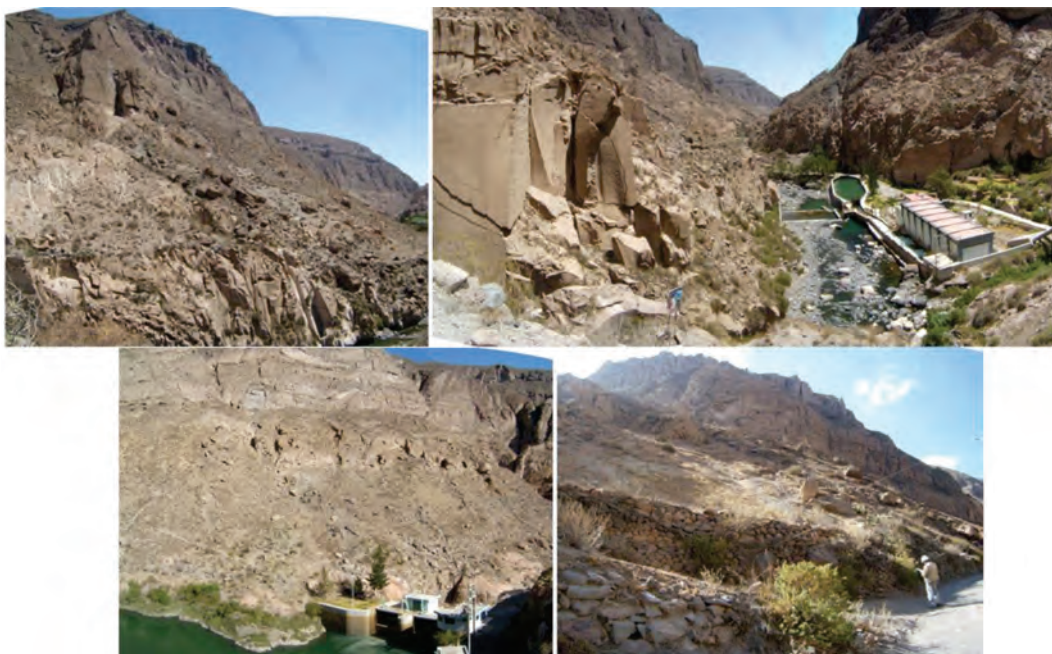
Paraje / sector (distrito)	Peligro geológico / comentario geodinámico	Vulnerabilidad y/o daños ocasionados	Recomendaciones
118. Rio Chili/Central Hidroeléctrica Charcani (Alto Selva Alegre)	<p>Área sujeta a caída de rocas, derrumbes, flujos de detritos y deslizamientos.</p> <p>Rocas volcánicas (lavas y tobos) fracturadas que muestra inestabilidad.</p> <p>Se identificaron derrumbes y deslizamientos antiguos y modernos. Por corte de talud, en muchos sectores se presentaron caídas de rocas y derrumbes (sismo del 2001). Por lluvias de tipo excepcional, se generaron flujos o avalanchas de detritos. Se observó que en los frentes de lava se generan caídas de rocas (figura 7.55).</p> <p>Al parecer, algunos deslizamientos de tipo traslacional se reactivaron con el sismo del 2001.</p>	<p>Afectaría instalaciones de las centrales hidroeléctricas, y carretera afirmada que comunica a las centrales hidroeléctricas y torres de alta tensión.</p>	<p>Realizar desquinche de rocas sueltas.</p> <p>Realizar estudios puntuales o locales para estabilizar taludes.</p>

**Figura 7.55** Laderas y taludes propensos a caída de rocas y derrumbes en el cañón del río Chili (ambas márgenes) que obstaculizarían el tránsito y afectan las centrales hidroeléctricas en Charcani.

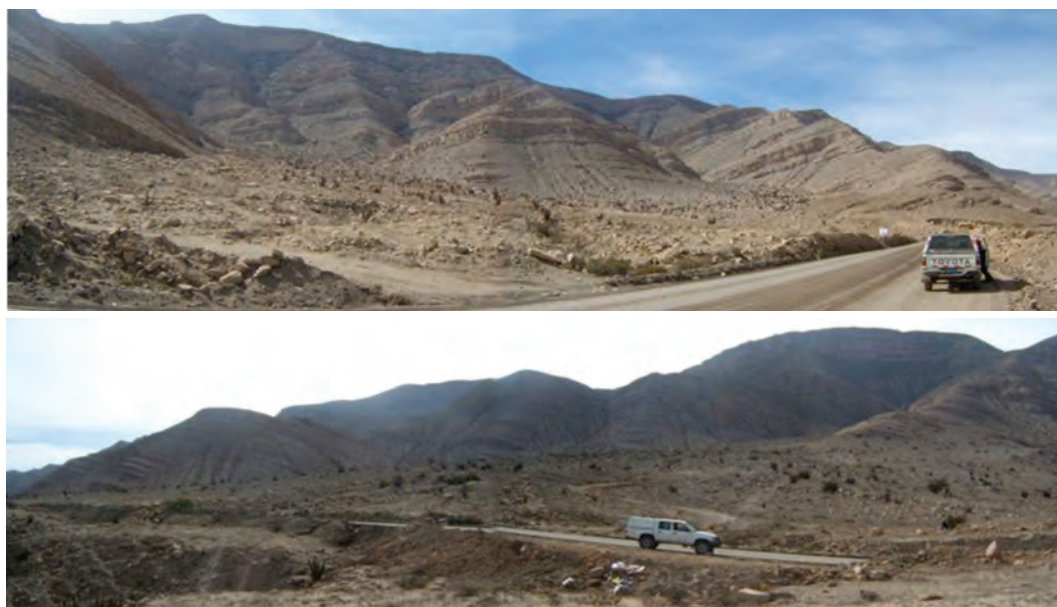
124. Carretera Yura - Huanca Km 8+880 (Yura)	Área sujeta a flujo de detritos, caída de rocas y derrumbes. Suelo incompetente, pendiente del terreno, ausencia de vegetación, precipitaciones pluviales y dinámica fluvial. Ladera con depósito en forma de abanico de material grueso mayor a 50% y distancia recorrida de 1150 m (figura 7.56).	Afectaría carretera Yura-Huanca-Lluta.	Forestar, canalizar y muros transversales a la quebrada.

**Figura 7.56** Flujos de detritos excepcionales que afectan tramo de carretera Yura-Huanca-Lluta, así como acceso a las canteras de las minas de calizas de Cementos Yura.
