**INGEMMET, Boletín Serie C: Geodinámica e Ingeniería Geológica  
N° 81**

**Peligro Geológico en la región Arequipa**

**Lima, Perú  
2021**

**Dirección de Geología Ambiental y Riesgo Geológico**

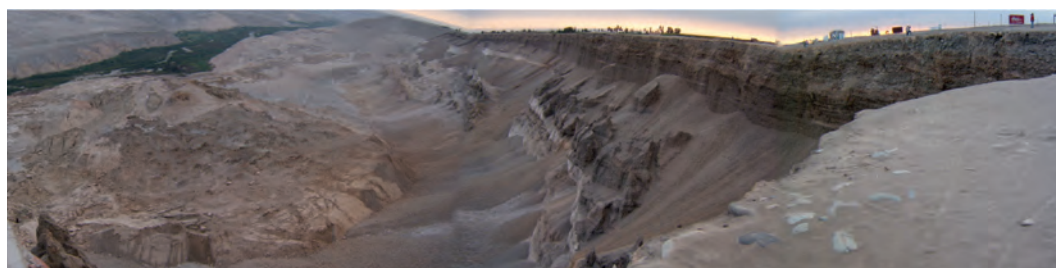
Fotografía 7.39 Deslizamiento en el sector de Alto Sigwas (El Zarzal), margen derecha del río Sigwas.

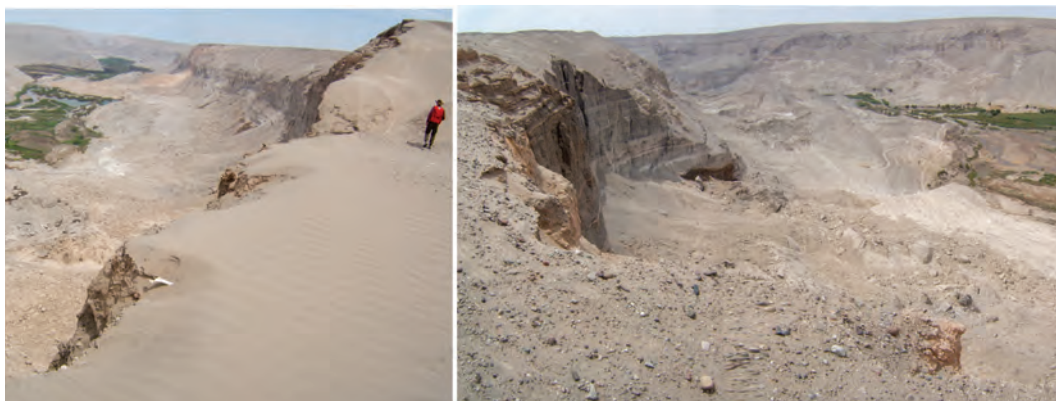
Figura 7.58 Deslizamientos con represamientos parciales del valle de Sigüas, sector Pachaqui / Santa Ana.

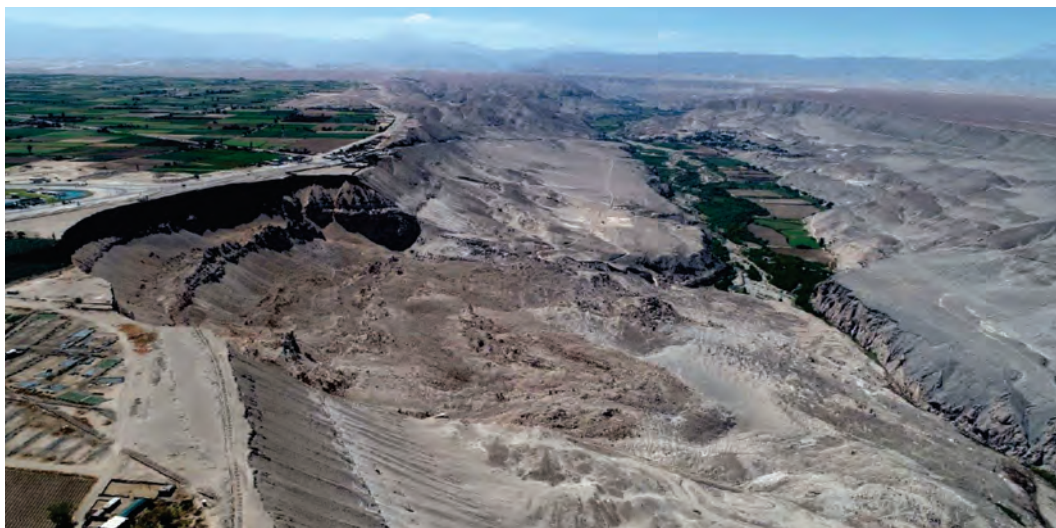
Fotografía 7.40 Deslizamiento en el sector de Alto Sigüas (El Zarzal), margen derecha del río Sigüas.

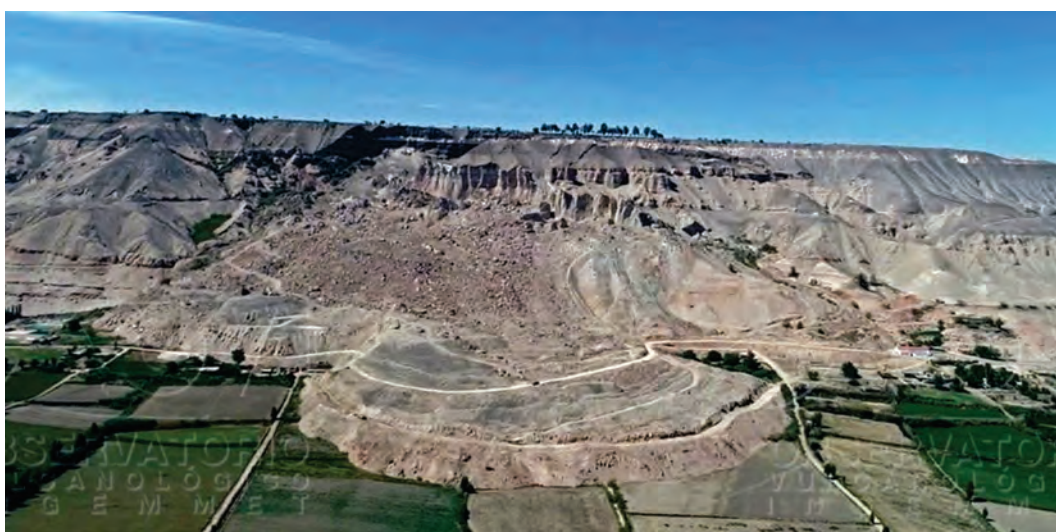
Fotografía 7.41 Vista Panorámica del deslizamiento de Pie de Cuesta, en la margen izquierda del río Vitor (OVI, 2018).

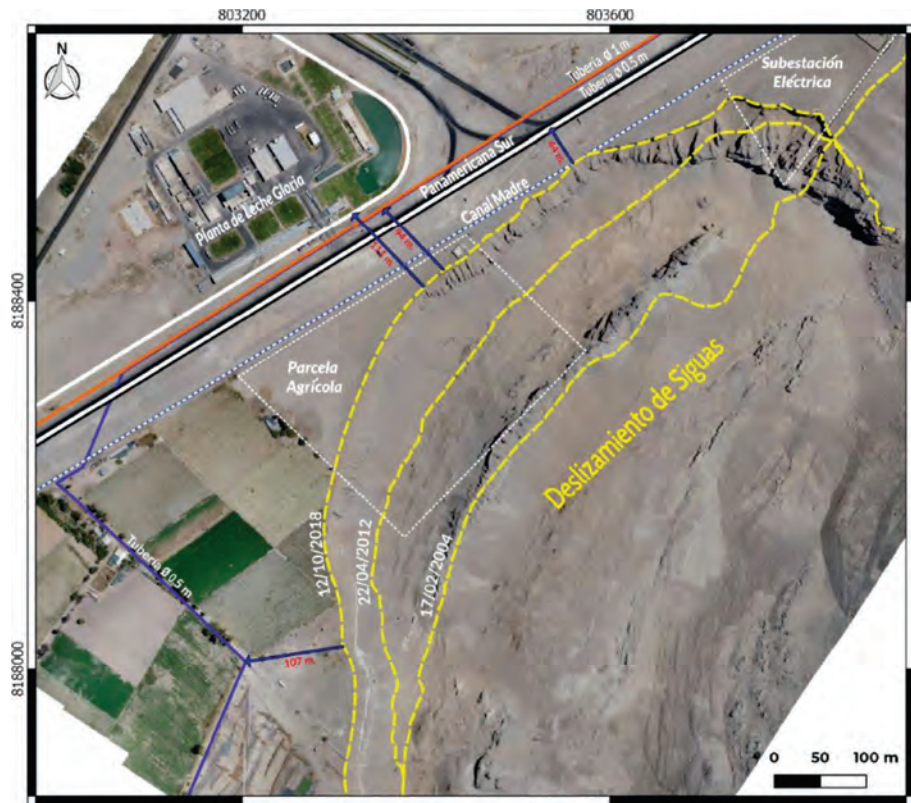
Figura 7.59 Evolución de la escarpa principal del deslizamiento de Siguas y distancias mínimas a la infraestructura amenazada. Vista de un ortomosaico con resolución de 3.7 cm/píxel (Taipe & Huanca, 2018).

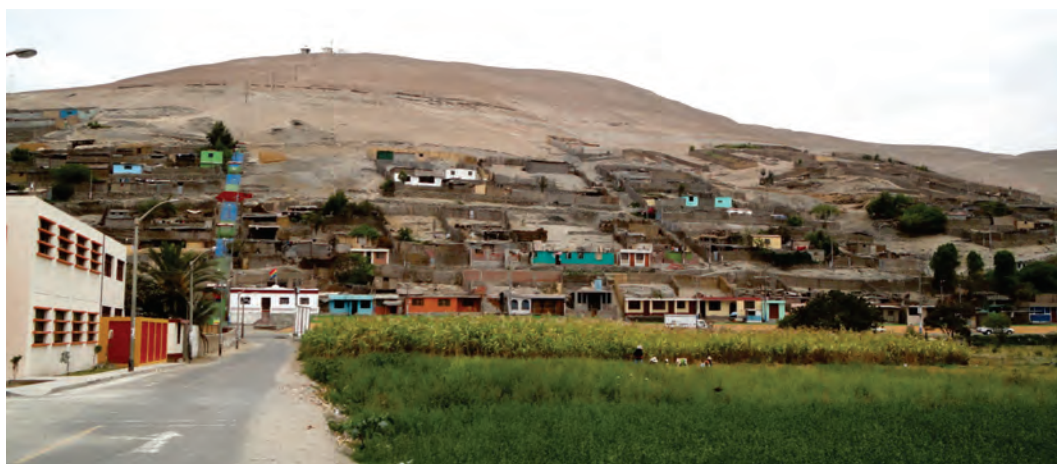
Fotografía 7.42 Sector El Arenal, ladera cubierta por viviendas.

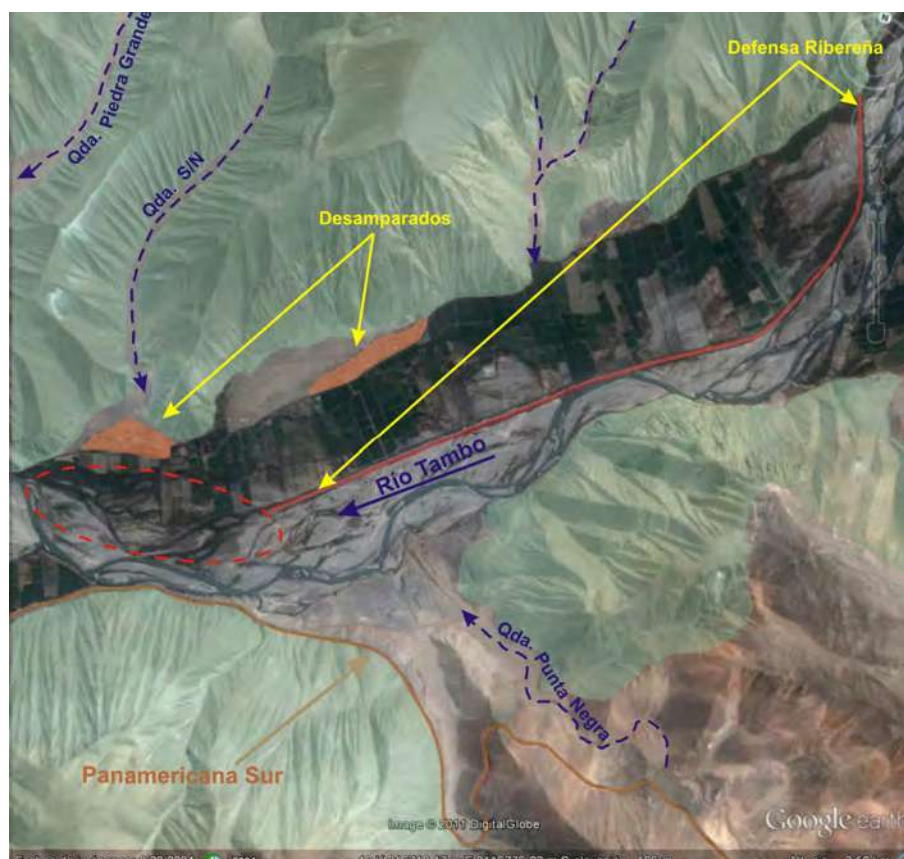
132. Puerto Viejo-Desamparados, quebrada Piedra Grande y Panamericana Sur (Cocachacra)	Área sujeta a erosiones fluviales e inundaciones, flujo de detritos y erosión de laderas. El centro poblado Desamparados se ubica sobre un antiguo depósito deluvial, generado por los depósitos de la erosión de las laderas. En este sector, también se presentan flujos de detritos (figura 7.60). Las quebradas Piedra Grande, Punta Negra y S/N, son alimentadas por material suelto generado por la erosión de laderas, que ante lluvias excepcionales generarían flujos de detritos. Las áreas cercanas al cauce del río Tambo son susceptibles a inundaciones y erosión fluvial. En los cortes de talud para carretera, se presenta caída de rocas.	Las erosiones e inundaciones pueden afectar los terrenos de cultivo. Las erosiones de ladera y flujos de detritos pueden afectar los centros poblados Desamparados y Puerto Viejo. La caída de rocas y vuelcos pueden afectar un tramo de la carretera Panamericana Sur, km (Puente-El Fiscal).	Reforestar el área. En los cauces de las quebradas, construir muros disipadores de flujos y limpieza de cauce. Para la erosión de laderas, construir trinchos en el cauce de la quebrada. Para la caída de rocas y vuelcos, desatar los bloques de roca sueltos, diseñar un sistema de sostenimiento para estabilizar el talud. En la carretera, se deben colocar avisos de área propensa a caída de rocas o derrumbes.

Figura 7.60 Imagen satelital del Google Earth del sector de Desamparados. Se muestra la defensa ribereña, el círculo de color rojo de línea entrecortada es el área afectada por la erosión fluvial. Los sectores con líneas de color azul entrecortadas son las quebradas que pueden generar flujos de detritos.

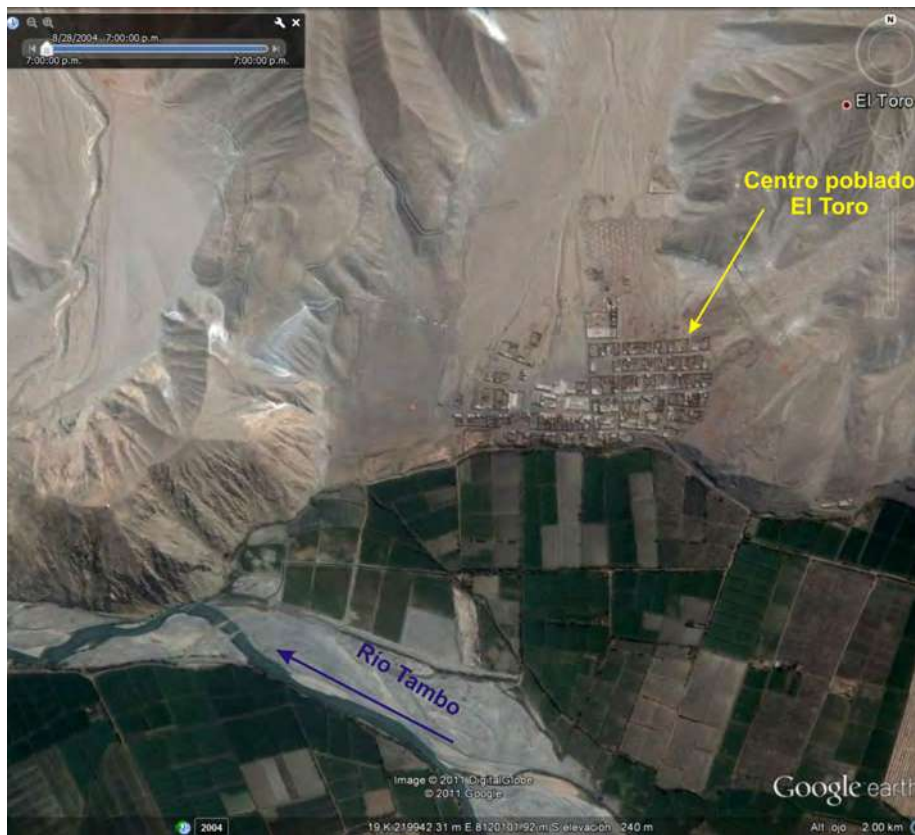
Paraje / sector (distrito)	Peligro geológico / comentario geodinámico	Vulnerabilidad y/o daños ocasionados	Recomendaciones
133. El Toro-Buenavista (Cocachacra)	<p>Área sujeta a flujos de detritos y erosión de laderas. Material suelto se encuentra acumulado en el cauce de la quebrada Los Tres Cerros, y puede ser removido ante lluvias y generar flujos de detritos. El centro poblado se ubica sobre un antiguo depósito proluvial, generado por flujos de detritos (figura 7.61).</p> <p>La zona también es afectada por intensa erosión de laderas que aportan material al cauce de la quebrada. Se presentan en conglomerados con matriz arenosa, no consolidados, de fácil erosión. Estas quebradas se pueden activar con lluvias de tipos ocasional o excepcional. Al incrementarse el caudal, se puede generar erosiones fluviales en la margen derecha del río Tambo, como también variaciones en la dirección del cauce. En este tramo, el río es de tipo anastomosado.</p>	<p>Puede afectar carretera afirmada, viviendas y terrenos de cultivo del sector de El Toro y Buenavista.</p>	<p>Reforestar el área.</p> <p>En los cauces de las quebradas, construir muros disipadores de flujos y realizar limpieza de cauce.</p> <p>Para la erosión de laderas, construir trinchos en el cauce de la quebrada.</p>

Figura 7.61 Imagen satelital del Google Earth. Se muestra en centro poblado El Toro, ubicado en un depósito proluvial generado por la quebrada en la margen derecha del río Tambo.

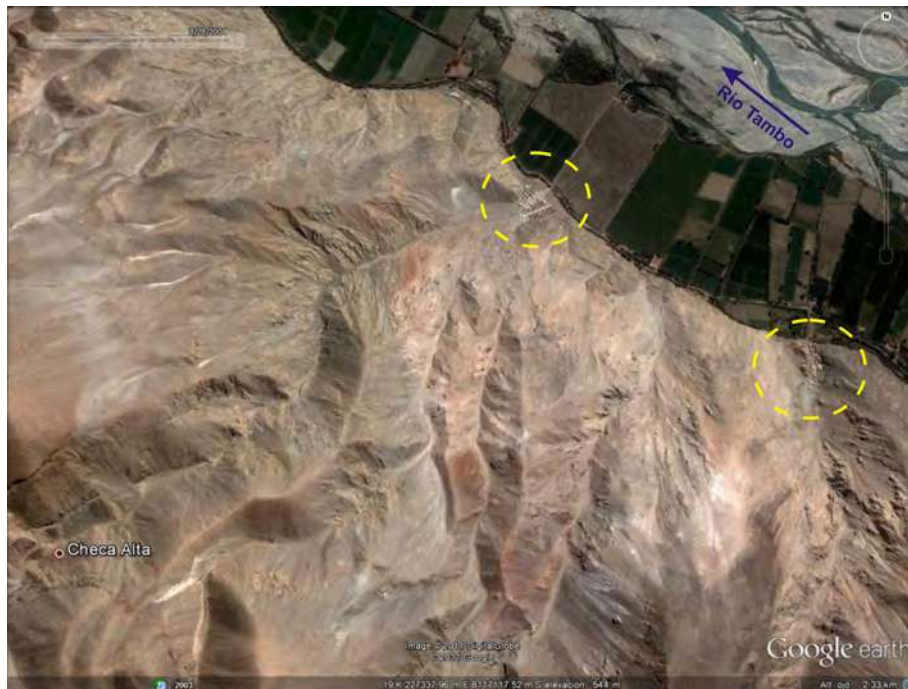
134. Santa María (Cocachacra)	<p>Área sujeta a flujos de detritos y erosión de laderas.</p> <p>En el cauce de las quebradas provenientes de los cerros Uchas y Chelgua (margen izquierda del río Tambo), se observa material suelto que puede ser removido ante lluvias y generar flujos de detritos.</p> <p>El centro poblado se ubica sobre un antiguo depósito proluvial, generado por flujos de detritos (figura 7.62).</p> <p>Se observa intensa erosión de laderas que genera material suelto que aporta material al cauce de la quebrada.</p> <p>Las rocas aflorantes son aglomerados volcánicos y areniscas, poco consolidados, fáciles de erosionar.</p> <p>Estas quebradas se pueden activar con lluvias de tipos ocasional o excepcional.</p>	<p>Puede afectar viviendas y terrenos de cultivo del sector de Santa María.</p>	<p>Reforestar el área.</p> <p>En los cauces de las quebradas, construir muros disipadores de flujos y limpieza de cauce.</p> <p>Para la erosión de laderas, construir trinchos en el cauce de la quebrada.</p> <p>No permitir el crecimiento urbano hacia el cauce de la quebrada.</p>

Figura 7.62 Imagen satelital del Google Earth, sector de Santa María. Se resalta en círculos de color amarillo las áreas que pueden ser afectadas por flujos de detritos en la margen izquierda del río Tambo.

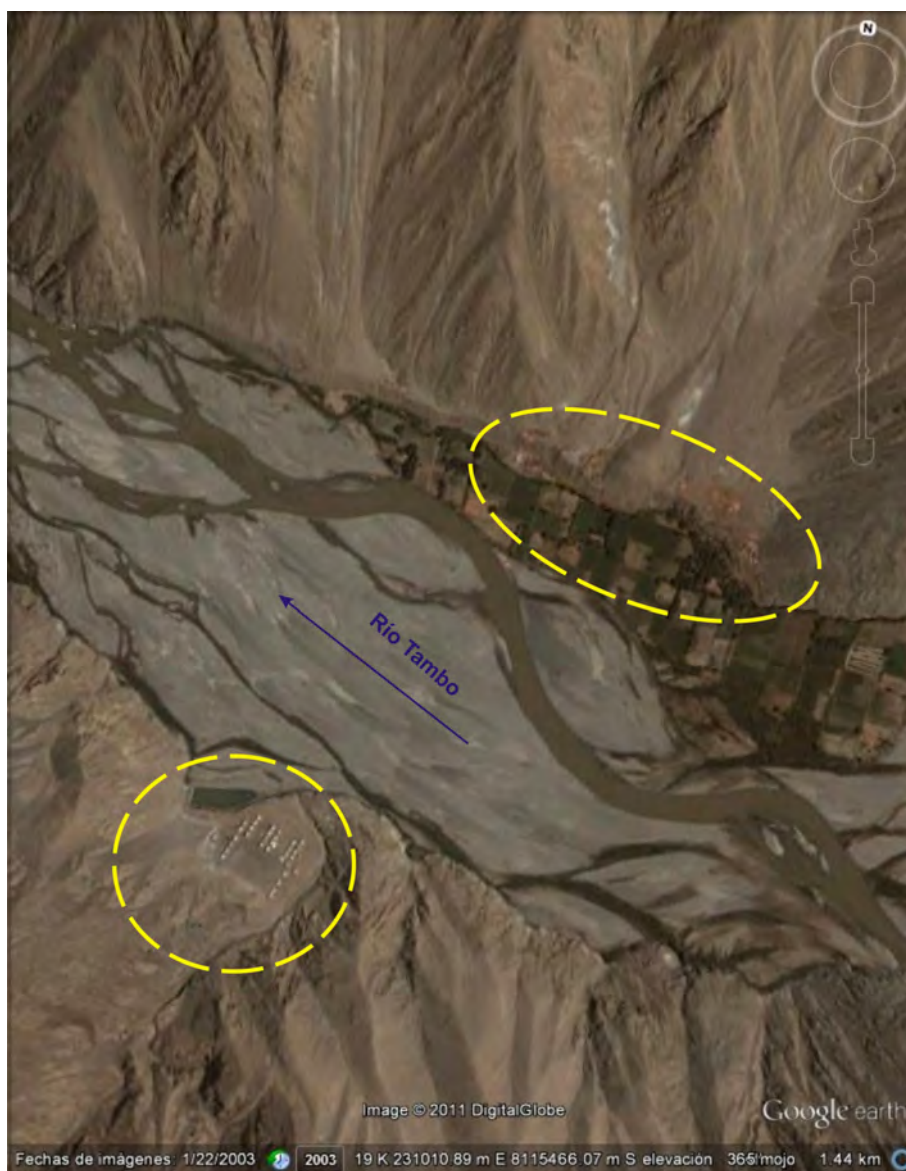
135. Carrizal - Len (Cocachacra)	<p>Área sujeta a flujos de detritos y erosión de laderas.</p> <p>En el cauce de las quebradas provenientes de los cerros Pan de Azúcar (margen derecha del río Tambo) y Len (margen izquierda del río Tambo), se observa material suelto que puede ser removido ante lluvias y generar flujos de detritos.</p> <p>Sobre los depósitos antiguos dejados por los flujos de detritos, se encuentran asentados los poblados de Carrizal y Len (figura 7.63).</p> <p>El área también es afectada por intensa erosión de laderas que aporta material al cauce de la quebrada.</p> <p>Estas quebradas se pueden activar con lluvias de tipo ocasional o excepcional.</p>	<p>Puede afectar viviendas y terrenos de cultivo de los centros poblados mencionados.</p>	<p>Reforestar el área.</p> <p>En los cauces de las quebradas, construir muros disipadores de flujos y limpieza de cauce.</p> <p>Para la erosión de laderas, construir trinchos o muros en el cauce, con la finalidad de disipar los flujos.</p>

Figura 7.63 Imagen satelital del Google Earth, sector de Carrizal. En círculo amarillo se ven las zonas rurales que pueden ser afectadas por flujos.
