**INGEMMET, Boletín Serie C: Geodinámica e Ingeniería Geológica
N° 82**

Peligro geológico en la región Tacna

Dirección de Geología Ambiental y Riesgo Geológico

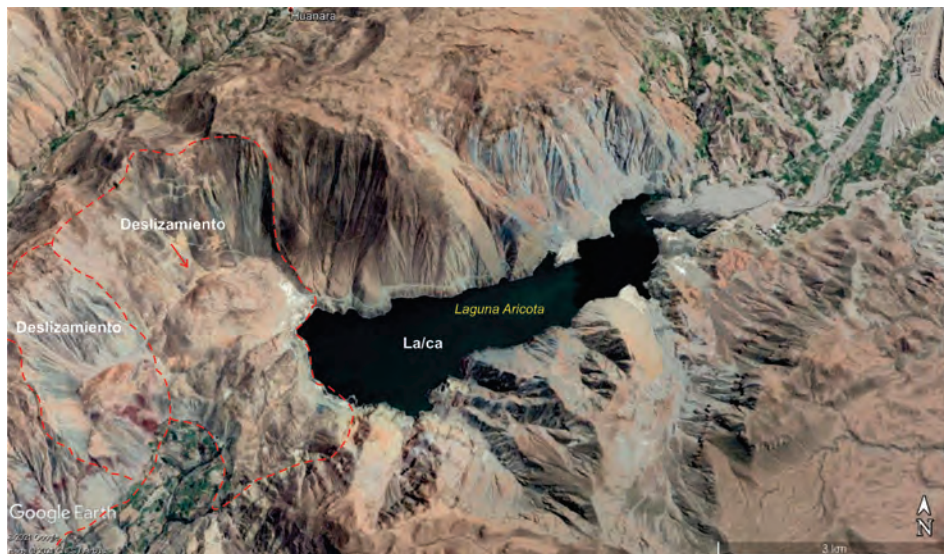
Geodinámicamente, la unidad puede estar sujeta a la caída de huaicos hacia la zona de valle o la laguna desde sus afluentes, a la generación de nuevos deslizamientos o derrumbes desde las vertientes que caen en el embalse y pueden provocar una ola que forme un desembalse violento de la laguna. Asimismo, se pueden producir deslizamientos, derrumbes o movimientos complejos en el frente del dique de represamiento, lo que genera también un desembalse violento que puede arrasar con todo lo que se encuentra aguas abajo¹.

Figura 4.14 Laguna Aricota producto del cierre natural originado por un deslizamiento de ladera de gran magnitud que funciona como dique, ubicado en el distrito de Quilahuani y Curibaya de la provincia de Candarave. Imagen Google Earth.

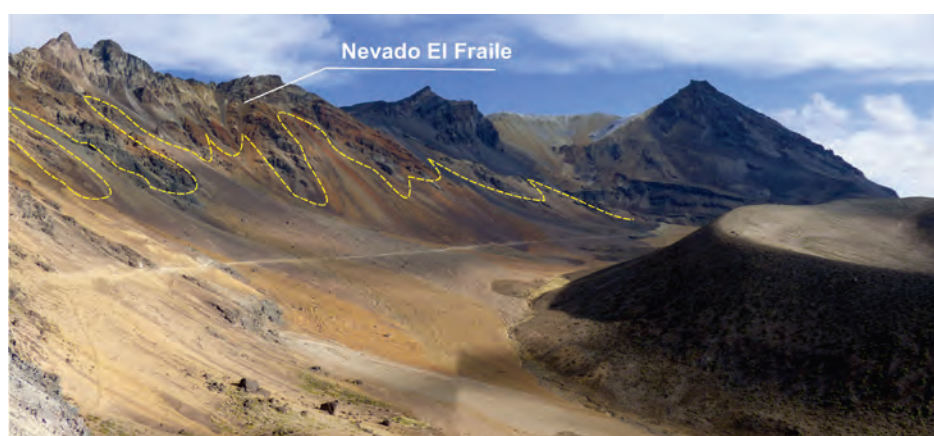
Figura 6.8 Huaicos en el sector de Paso El Viento, carretera Palca-Alto Perú cruza los depósitos de los huaicos que descienden del Nevado El Fraile, distrito de Palca, con vista hacia el sureste.

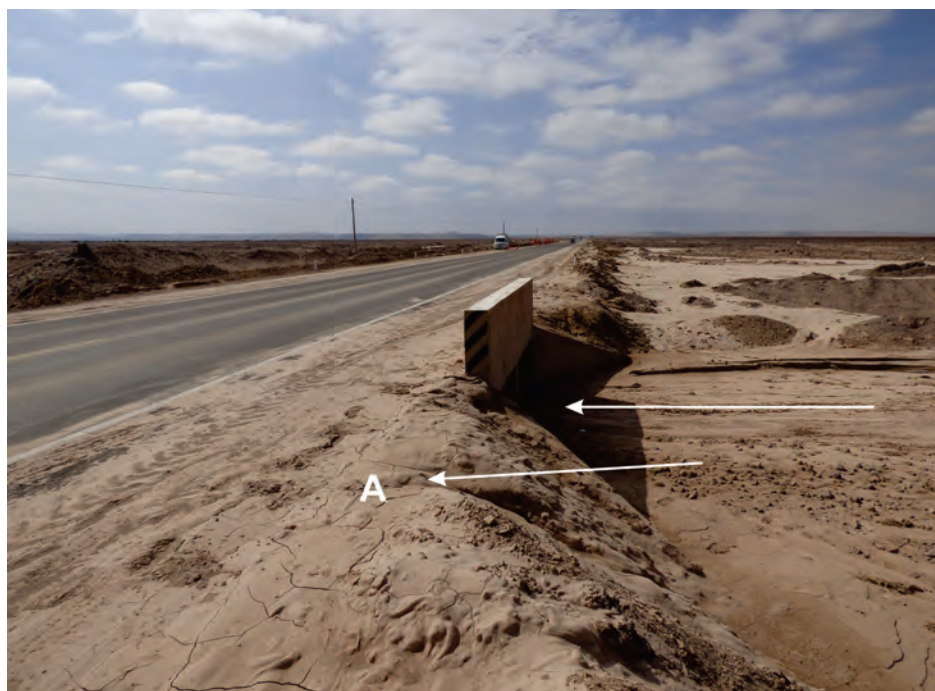
Figura 6.10 Flujo de lodo en el km 1274+140 de la carretera Panamericana Sur, límite entre los distritos Alto de la Alianza y Tacna, con vista al noroeste. Generalmente, los pontones tienen una luz insuficiente cuando se producen flujos excepcionales, obstruyéndose y desbordándose hacia la carretera (A), requiriendo ser descolmatadas periódicamente.

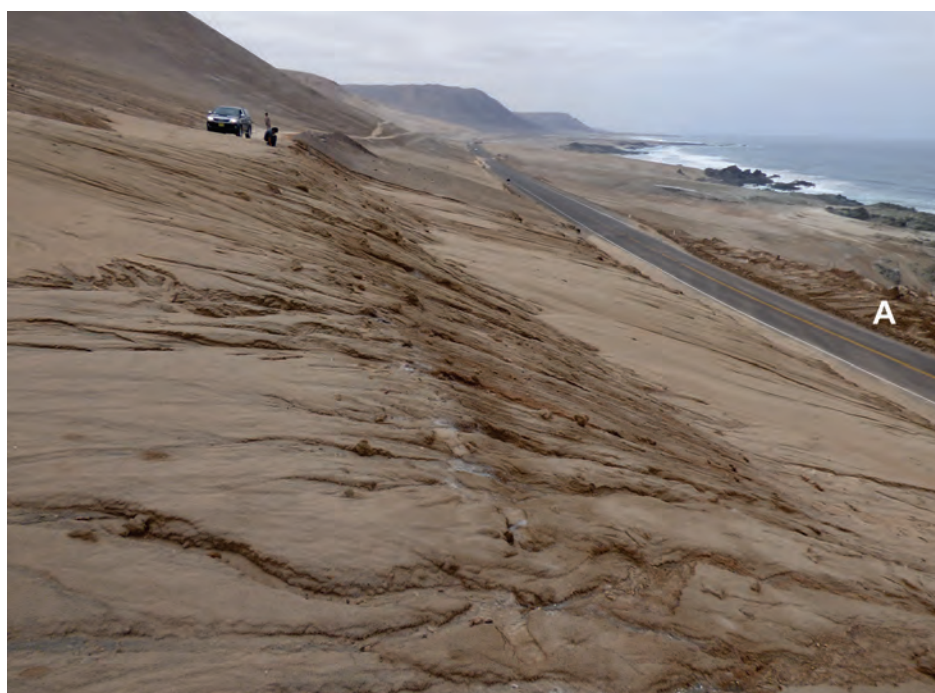
Figura 6.11 Flujos de lodo del 26 de marzo del 2015 que descienden del cerro Chero, cubriendo un tramo de la carretera Tacna-Ilo, km 59+000 - km 63+000, distrito de Sama, con vista al sureste. A un lado de la carretera se aprecia el material removido, luego de la limpieza efectuada en la carpeta asfáltica (A).

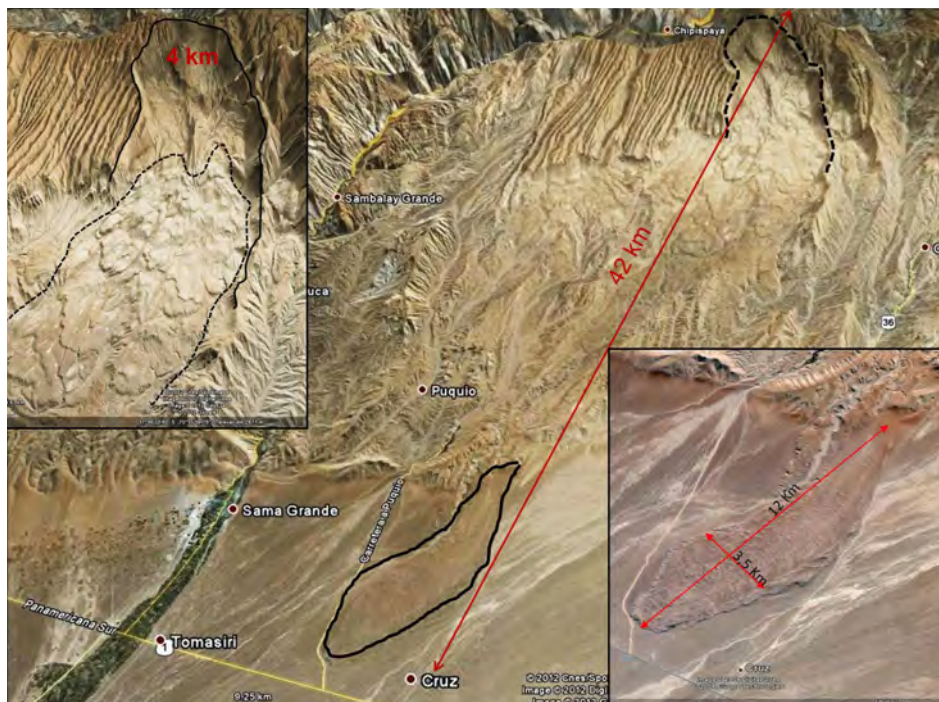
Las grandes avalanchas de rocas se localizan a lo largo de laderas de pendientes abruptas que pueden configurar acantilados, conformados por rocas piroclásticas y lavas como en las faldas de los volcanes Tutupaca y Yucamane a más de 5000 m s. n. m., así como en los cerros Negros y Caquilluno a 6 km de Tomasiri (figura 6.13).

Figura 6.13 Avalancha de rocas antigua en el sector de Tomasiri, distrito de Inclán.

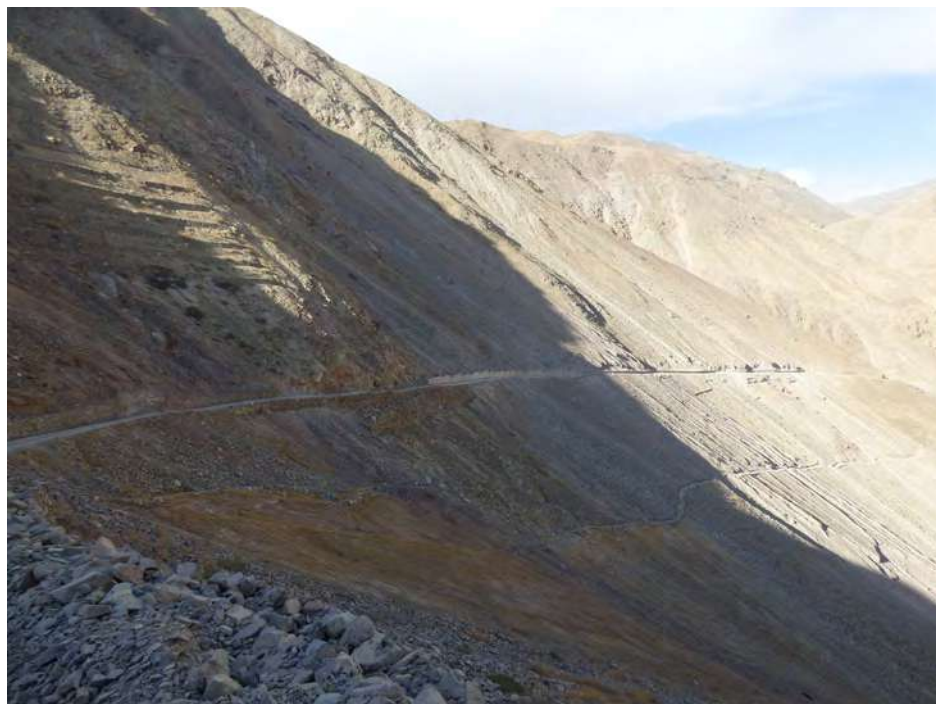
Fotografía 6.3 Derrumbes en forma de canchales de detritos en laderas del cerro Borogueña, km 1+000 - km 2+250 de la carretera Cambaya-catarata Panina, margen derecha del río Camilaca, distrito de Camilaca.

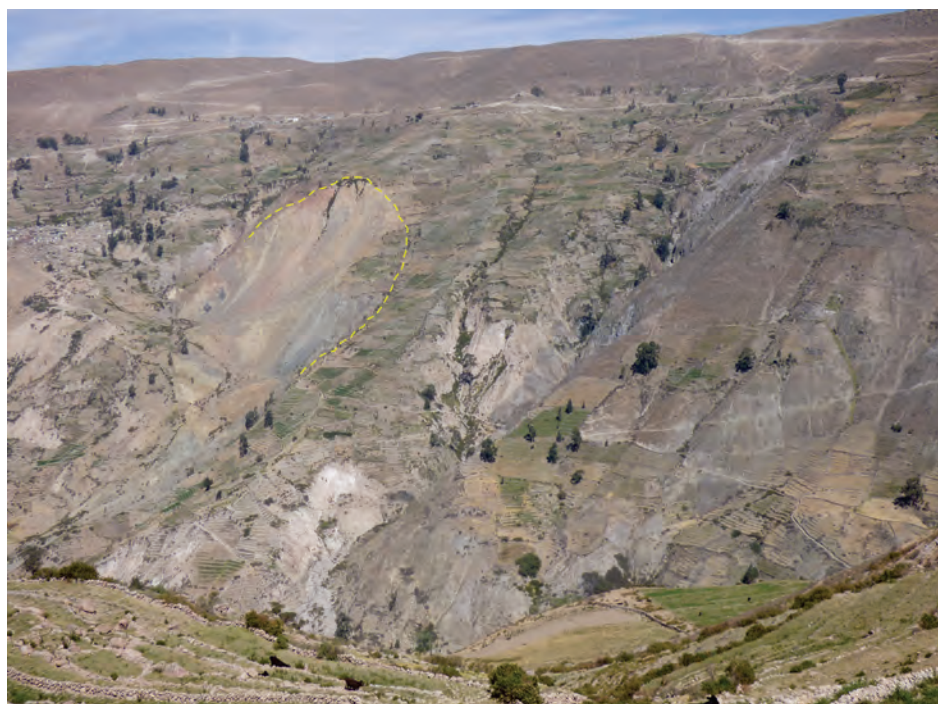
Fotografía 6.5 Vista Panorámica del deslizamiento de Camilaca, distrito de Camilaca, con vista al suroeste.

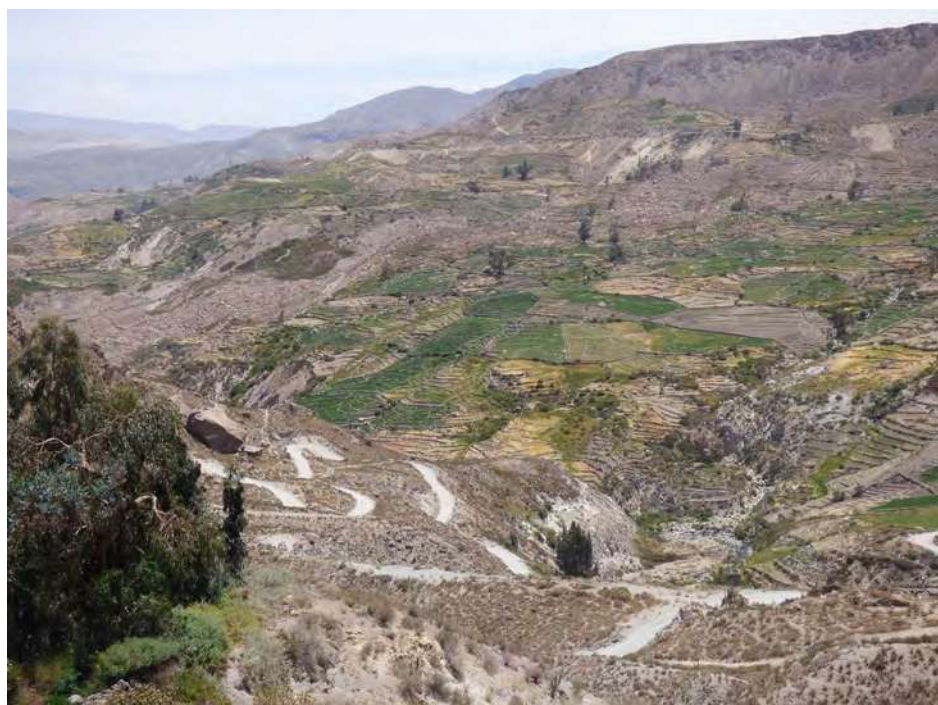
Fotografía 6.6 Deslizamiento de Talaca, distrito de Candarave, con vista al suroeste.

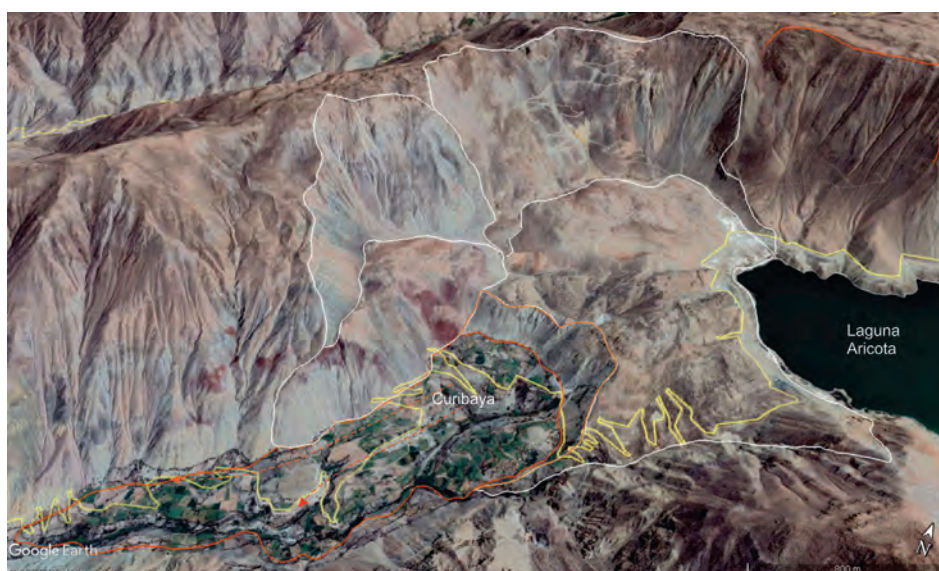
Movimientos complejos (2.43 %): Este tipo de proceso tiene 12 ocurrencias inventariadas en la región. Los movimientos complejos identificados involucran en su mayoría rocas volcánicas y volcánico-sedimentarias como lavas, tobas con lodolitas areniscas y arcillitas. Agrupan las ocurrencias combinadas de eventos de deslizamiento-flujo, derrumbe-flujo u otro movimiento en masa de carácter complejo como los ocurridos en los sectores de Cambaya, Curibaya, San José de Poquera, Huanuara en la provincia de Candarave, San José de Poquera en la provincia Jorge Basadre, entre otros (figura 6.16).

Figura 6.16 Movimiento complejo (deslizamiento-flujo de detritos) en el sector Curibaya (línea de color naranja) como reactivación de los mega deslizamientos antiguos que represaron el río Curibaya dando origen a la laguna Aricota, distrito de Curibaya.

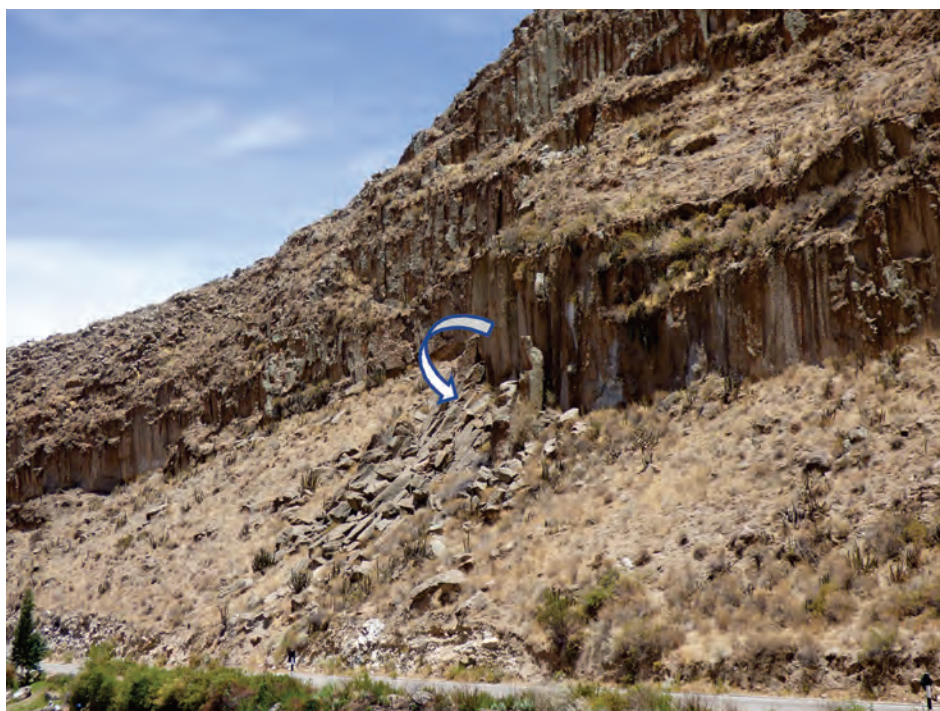
Vuelcos (0.61 %): Finalmente, se tienen los procesos de vuelcos con tres ocurrencias inventariados en el talud superior de la carretera Tacna-Palca, km 43+000 al 49+500 en la provincia Tacna; en el sector Estique Pampa que se produce en la provincia de Tarata y en la margen derecha del río Curibaya, talud superior del tramo Chulibaya-San José en la provincia Jorge Basadre.

Se presentan principalmente en rocas volcánicas como lavas e ignimbritas de las formaciones Chocolate, Quellaveco y el Grupo Barroso (figura 6.17).

Figura 6.17 Vuelcos originados en ignimbritas del Barroso con disyunción columnar, margen izquierda del río Tarucachi, sector Estique Pampa, con vista al suroeste.

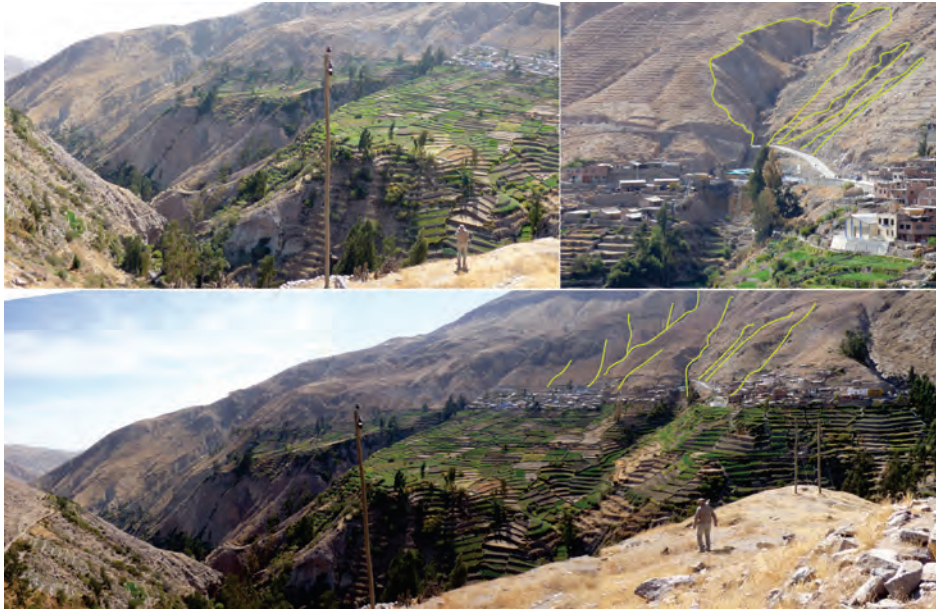
Pasaje/sector Distrito	Área sujeta /comentario geodinamico	Vulnerabilidad y/o daños ocasionados	Recomendaciones
1. Borogueña (Camilaca)	Área sujeta a erosión de laderas y huaicos. Poblado de Borogueña es afectado por intensa erosión en cárcavas en laderas de los cerros Cotañane y Borogueña; en época de lluvias se genera huaicos en la margen derecha de la quebrada Borogueña. También, es afectado por derrumbes debido al corte de carretera de acceso al estadio. Se ha colocado muro de gaviones transversales a la cárcava (figura 7.1).	Puede afectar viviendas del poblado Borogueña, carretera de acceso y terrenos de cultivo.	Reforestación de laderas, encauzar drenaje. Prohibir la construcción de viviendas muy cerca de las cárcavas. Sistema de drenaje.

Figura 7.1 Erosión de laderas (cárcavas) en el poblado Borogueña, en época de lluvias se generan huaicos.

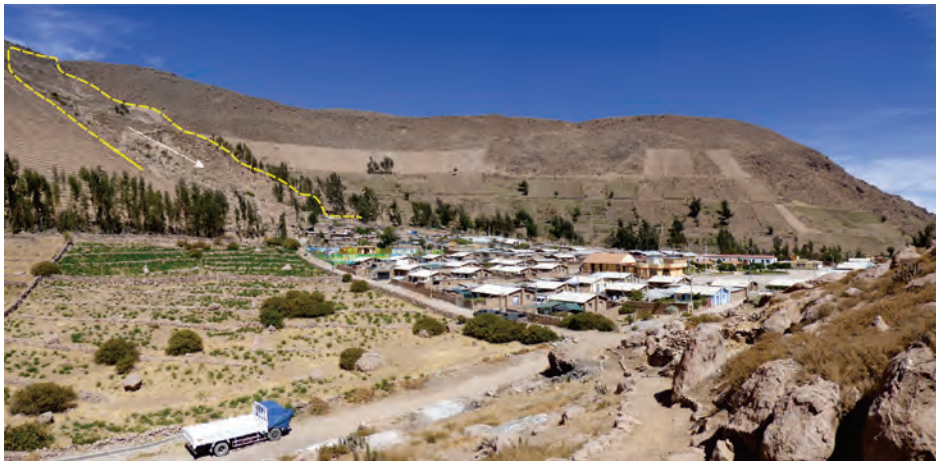
Pasaje/sector Distrito	Área sujeta /comentario geodinamico	Vulnerabilidad y/o daños ocasionados	Recomendaciones
2. Coraguaya (Camilaca)	Área sujeta a avalanchas de detritos, erosión de laderas y huaicos. El poblado Coraguaya se encuentra ubicado sobre el depósito de una avalancha de detritos antigua en laderas del cerro Cicuni (figura 7.2) . En caso de lluvias excepcionales pueden generarse huaicos y afectar viviendas del poblado, o en caso de sismos pueden caer bloques suspendidos en las laderas.	Puede afectar viviendas y loza deportiva del poblado Coraguaya.	Colocar muros de contención. Reforestación de laderas. Reubicar viviendas que se encuentran sobre estos depósitos inconsolidados.

Figura 7.2 Avalancha de rocas, donde el poblado de Coraguaya se encuentra al pie del depósito, distrito de Camilaca.

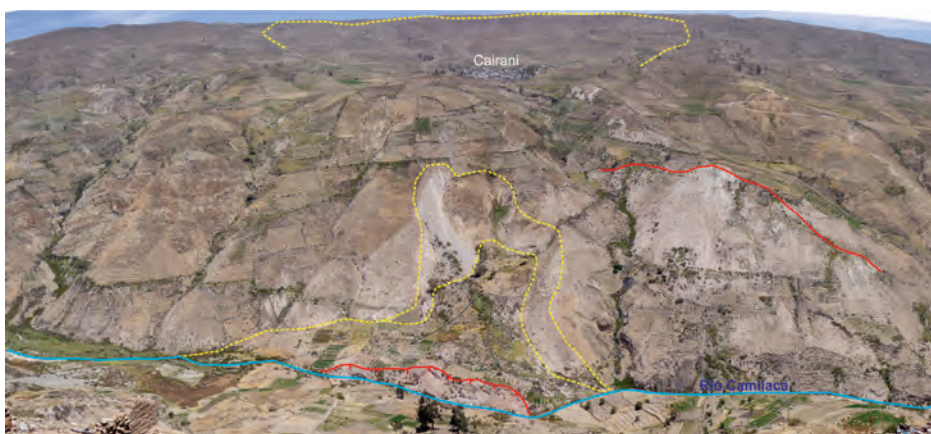
5. Cairani (Cairani)	Área sujeta a deslizamientos. El poblado de Cairani se encuentra sobre el depósito de un deslizamiento antiguo en laderas del cerro Alto Cairani, en la margen izquierda del río Camilaca. Con reactivaciones a manera de derrumbes (figura 7.4) en la escarpa principal , y pequeños deslizamientos al pie del depósito que represó al río.	Puede afectar viviendas del poblado Cairani, terrenos de cultivo.	Reforestación de laderas. Sistema de drenaje. Prohibir la construcción de viviendas cerca al acantilado. Cambio de riego por gravedad.

Figura 7.4 Deslizamiento (línea de color amarillo) y derrumbes reactivados (líneas de color rojo) al pie de un depósito antiguo, en la margen izquierda del río Camilaca, sector Cairani.

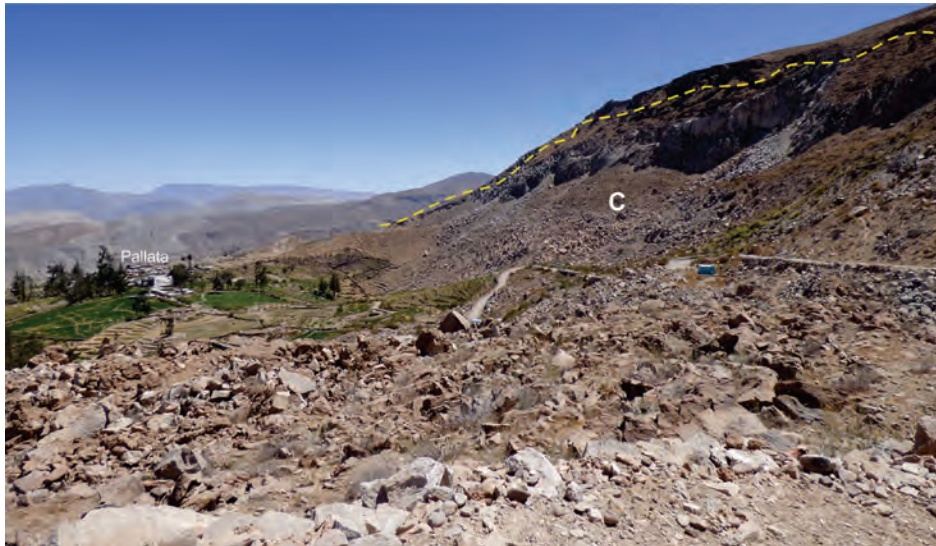
6. Pallata (Quilahuani)	Área sujeta a deslizamientos, caída de rocas y derrumbes. En laderas del cerro Tancatacamí en la margen derecha del río Callazas. La zona de escarpa del deslizamiento muestra reactivación a manera de caída de rocas. Poblado de Pallata se encuentra sobre depósito de un antiguo deslizamiento; al pie del deslizamiento se presenta derrumbes y pequeños deslizamientos (figura 7.5) .	Afecta viviendas del poblado Pallata y Talaca, carretera Candarave-Quilahuani, terrenos de cultivo.	Reubicar viviendas. Mejorar técnicas de riego. Sistema de drenaje.

Figura 7.5 Escarpa del deslizamiento de Pallata, reactivado como derrumbes o caída de rocas que originan depósitos de canchales (c). Vista al suroeste.

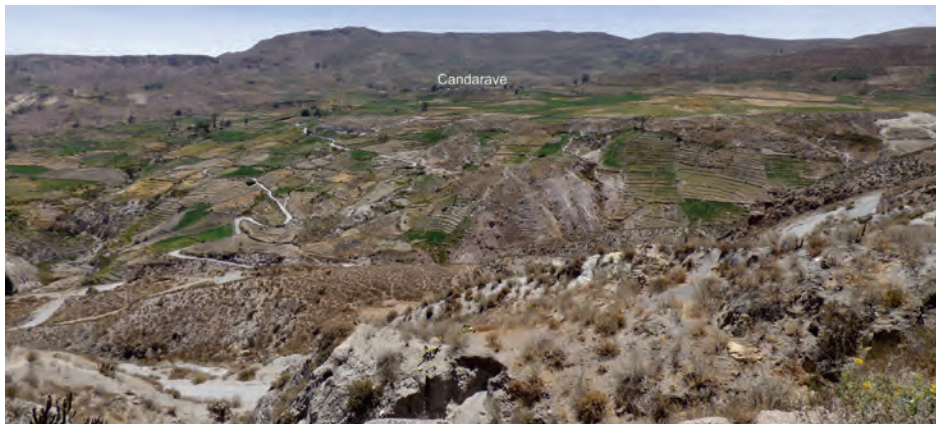
Pasaje/sector Distrito	Área sujeta /comentario geodinamico	Vulnerabilidad y/o daños ocasionados	Recomendaciones
8. Candarave (Candarave)	Área sujeta a deslizamientos, derrumbes, huaicos, flujos de lodo y erosión fluvial. El poblado de Candarave se encuentra sobre un deslizamiento antiguo en la margen derecha del río Callazas. Los canales de riego sin revestir y filtraciones de reservorio pueden reactivarlo. Al pie del depósito presenta deslizamientos y derrumbes. La zona también es afectada por huaicos que descienden de la quebrada Jucuturi y el río Candarave. Todos los años la quebrada Jucuturi (de fuerte pendiente) acarrea huaico en el poblado Candarave, cruzando los terrenos de cultivo en la entrada del poblado (barrio Villapampa). En el año 2013 el río Candarave se llevó el puente Tacna y colapsó una vivienda. Actualmente el cauce se encuentra colmatado con basura y material. Se ha colocado muros de enrocado en sectores que presentan socavamiento en las bases. Aguas arriba se ha estrangulado el cauce de 10 m a 5.2 m, al colocar el puente El Triunfo. Aguas abajo presenta erosión fluvial en la margen izquierda del río Candarave; puede afectar viviendas y estribo de puente Candarave, aguas abajo del puente termina canalización de concreto (figuras 7.7 y 7.8).	Puede afectar puente Tacna de 6 m, Dos de Mayo de 6 m y El Triunfo de 10 m de ancho así como viviendas que se encuentran en ambas márgenes. Puede afectar puente Río Candarave de 14 m de ancho. Viviendas de las Av. del poblado Candarave. La quebrada Jucuturi afectó instalaciones del Ministerio Público, estadio, terrenos de cultivo y viviendas del barrio Villapampa en la margen izquierda de la quebrada. Los derrumbes y deslizamientos pueden afectar carretera Candarave-Yucamani.	Limpieza de cauce, canalizar quebrada Jucuturi y río Camilaca. Reubicar las viviendas que se encuentran muy cerca del cauce. Cambio de las técnicas de riego. Sistema de drenaje.

Figura 7.8 Deslizamiento antiguo en la margen derecha del río Callazas, el poblado Candarave se encuentra dentro del cuerpo del fenómeno, con vista al suroeste.

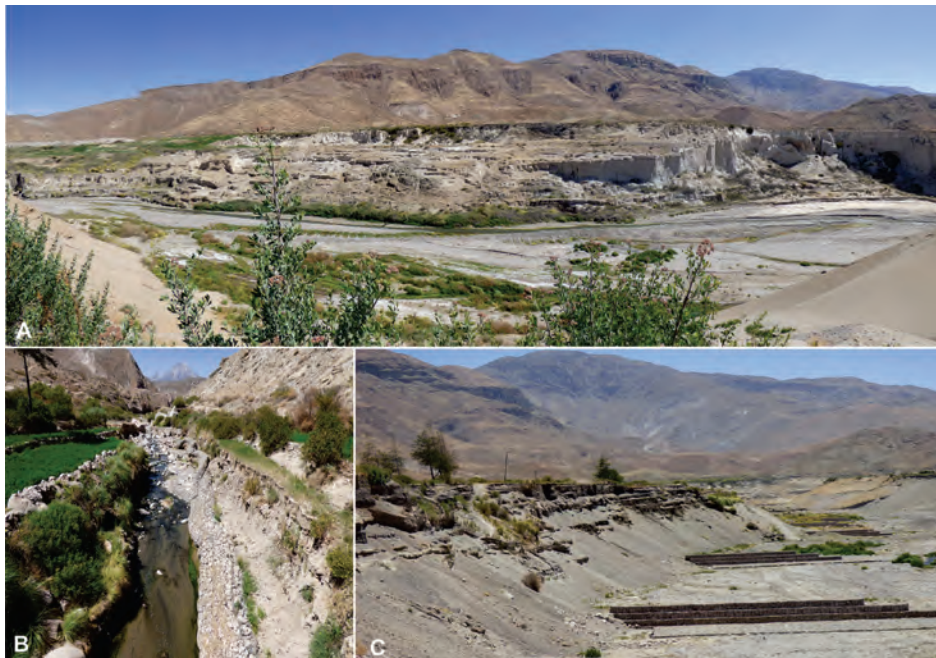
9. Inchupalla-Aricota (Candarave)	Área sujeta a huaicos, inundación y erosión fluvial. Erosión fluvial en ambas márgenes del río Callazas. En el sector Inchupalla presenta erosión fluvial en la margen izquierda del río Callazas donde arrasó un muro de gaviones y socavó estribo de puente (figura 7.9). Aguas abajo, sector Aricota, se colocó muro de gaviones a manera de diques transversales para mitigar la erosión, medida insuficiente debido a la dinámica fluvial, generándose derrumbes que contribuyen a la pérdida de terrenos de cultivo.	Afecta tramo de la carretera Ticaco-Candarave, de acceso a Aricota, y terrenos de cultivo. Se llevó un muro de gaviones de 200 m de longitud. Presenta socavación de 8 m de longitud y 1 m de profundidad en el estribo izquierdo del puente Inchupalla-Candarave (15 m).	Limpieza de cauce. Colocar defensa ribereña. Prohibir la construcción de viviendas dentro de la faja marginal del río.

Figura 7.9 A) Vista panorámica de la erosión fluvial en la margen izquierda del río Callazas, sector Aricota; B) erosión fluvial en la margen izquierda del río Callazas en el sector Inchupalla; C) erosión fluvial en ambas márgenes del río Callazas, la carretera Ticaco-Candarave corta este río.

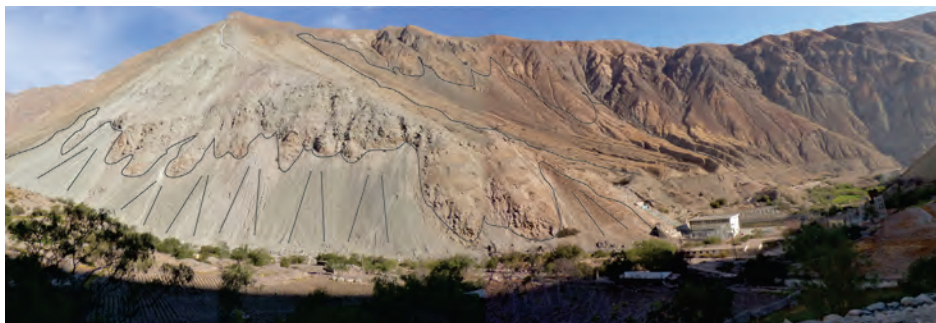
10. Central Hidroeléctrica Aricota I (Curibaya)	Área sujeta a huaicos, erosión de la damera y derrumbes. Abanico de la quebrada Shumbiraca corta la carretera Ilabaya-Curibaya; podría afectar instalaciones de la Subestación C.H. Aricota I (figura 7.10). También es afectado por derrumbes en forma de canchales, que en época de lluvias intensas generan huaicos. Con presencia de derrumbes en talud superior de la carretera Ilabaya-Curibaya (km 15+000-km 23+000).

Figura 7.10 Vista panorámica de la Central Hidroeléctrica Aricota I, afectada por huaicos que descienden de las laderas del cerro donde se exponen depósitos coluvio-deluviales.

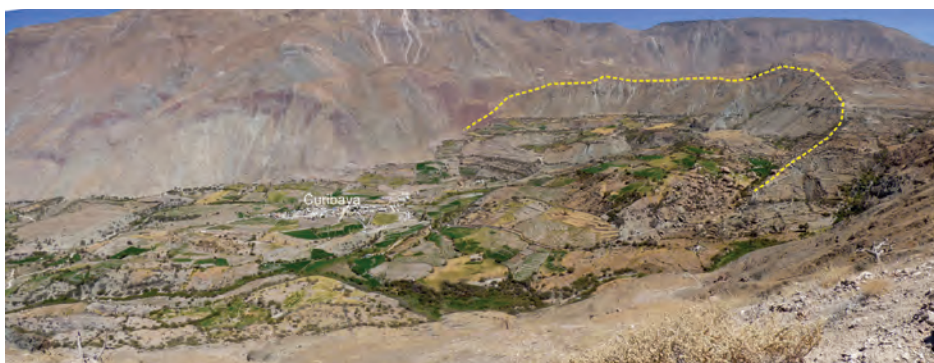
Pasaje/sector Distrito	Área sujeta /comentario geodinamico	Vulnerabilidad y/o daños ocasionados	Recomendaciones
11. Curibaya (Curibaya)	Área sujeta a deslizamientos, derrumbes, avalancha de rocas , huaicos y erosión fluvial. El poblado de Curibaya se encuentra al pie de un deslizamiento antiguo producto de la avalancha de rocas que represó la laguna Aricota (figura 7.11). El área también es afectada por huaicos y derrumbes debido a la dinámica fluvial del río.	Puede afectar viviendas, canales de riego, terrenos de cultivo y tramo de carretera Curibaya-Aricota.	Prohibir la construcción de viviendas dentro del cuerpo del deslizamiento antiguo. Revestir canales de riego. Defensa ribereña.

Figura 7.11 Poblado de Curibaya ubicado en el cuerpo de un deslizamiento antiguo, el cual muestra un relieve ondulado (cóncavo-convexo) y escalonado.

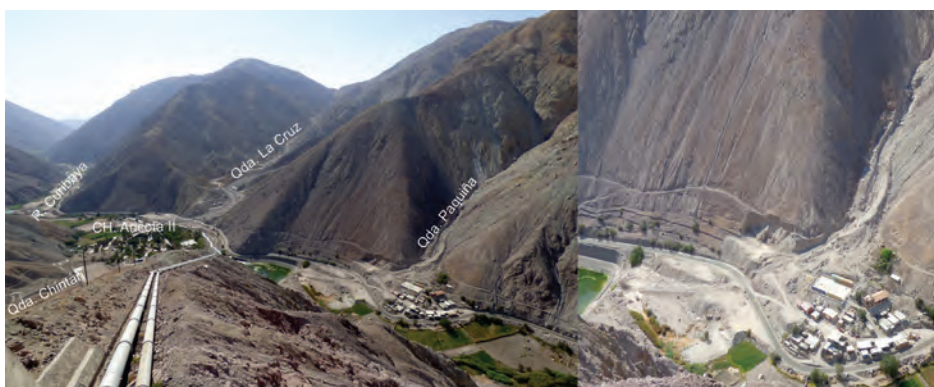
Figura 7.12 Sector Aricota II, sector Chintari afectado por huaicos que descienden de las quebradas Chintari y Paquiña.

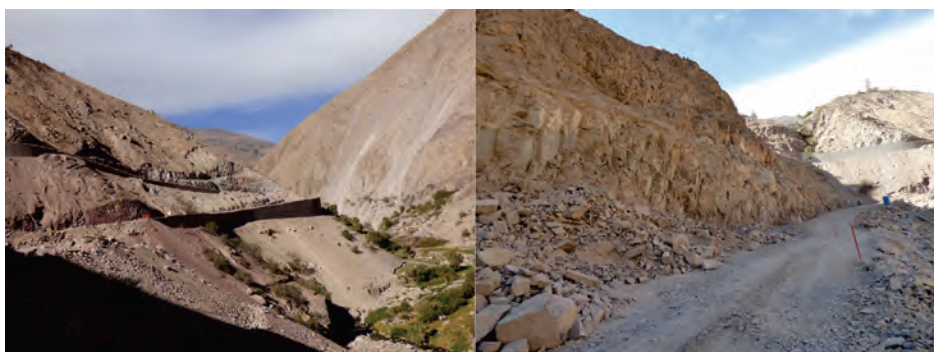
13. km 18+000 – km 24+000 de la carretera Ilabaya-Candarave (Camilaca)	Área sujeta a derrumbes, caída de rocas, erosión de laderas y erosión fluvial . Derrumbes por corte de carretera y depósitos no consolidados afectan varios tramos de la carretera Ilabaya-Camilaca en margen izquierda del río Ilabaya (figura 7.13).	Área sujeta a derrumbes, caída de rocas, erosión de laderas y erosión fluvial . Derrumbes por corte de carretera y depósitos no consolidados afectan varios tramos de la carretera Ilabaya-Camilaca en margen izquierda del río Ilabaya (figura 7.13).	Mejorar talud. Muros de contención. Colocar defensa ribereña.

Figura 7.13 Derrumbes en el talud superior de la carretera Ilabaya-Candarave km 18+000 – km 24+000, sector Cambaya.

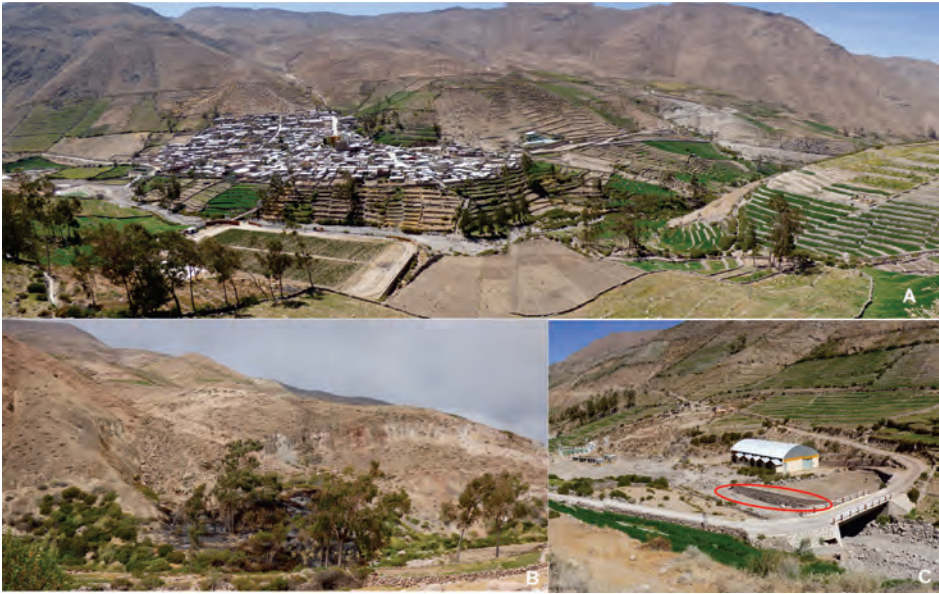
14. Huanuara (Huanuara)	Área sujeta a huaicos, deslizamientos, inundación y erosión fluvial . Huaico en quebrada Picacahua - Poblado de Huanuara se encuentra sobre abanico formado en la desembocadura de quebrada en la margen izquierda de la quebrada Huanuara. Se ha canalizado con gaviones cerca de la desembocadura. La zona también es afectada por deslizamientos en las laderas del cerro Alto Cairani, en la margen derecha de la quebrada Huanuara (figura 7.14).	Puede afectar viviendas, terrenos de cultivo, tramo de la carretera Cairani-Huanuara, Huanuara-Andabaya y puente.	Limpieza de cauce. Defensa ribereña. Prohibir la construcción de viviendas cerca del cauce de la quebrada.

Figura 7.14 A) Vista panorámica del poblado Huanuara; B) deslizamiento en la margen derecha de la quebrada Huanuara; C) erosión fluvial en la margen derecha de la quebrada Huanuara.

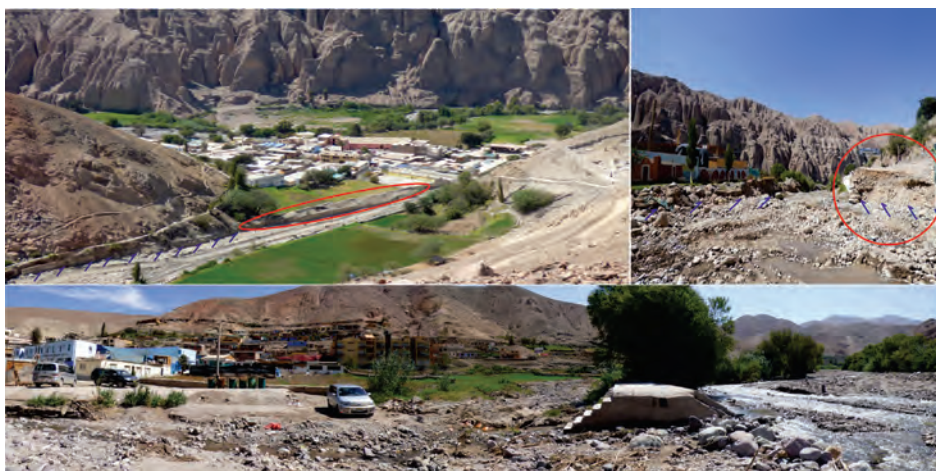
Figura 7.17 Área sujeta a erosión fluvial e inundación en ambas márgenes del río Calumbraya, sector de Ilabaya.

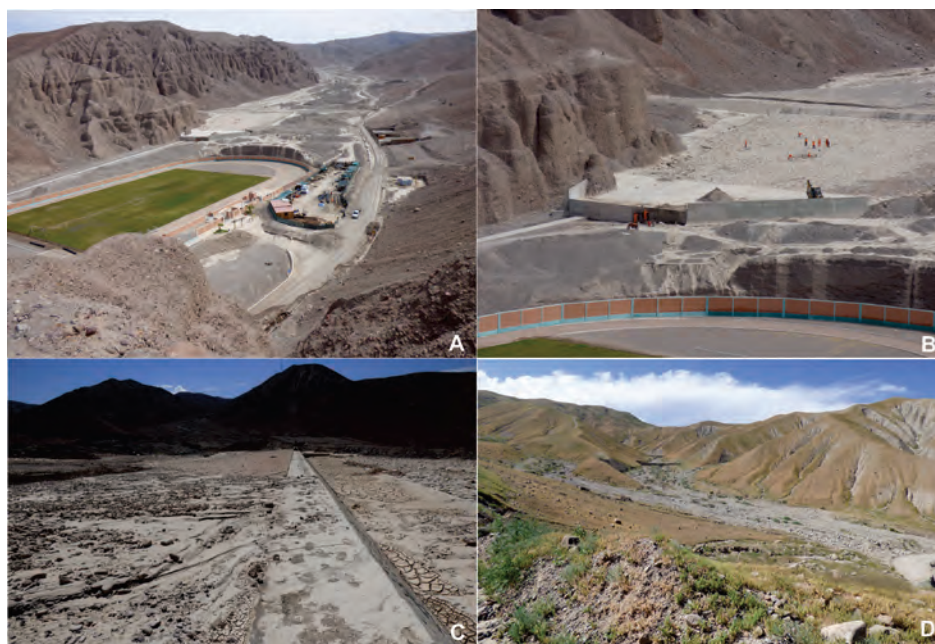
Figura 7.18 A) Vista panorámica de la quebrada Mirave; B y C) diques transversales colmatados con material del huaico del 26/03/2015; D) erosión en cárcavas en la parte alta de la quebrada Mirave que aportan material al cauce de la quebrada.

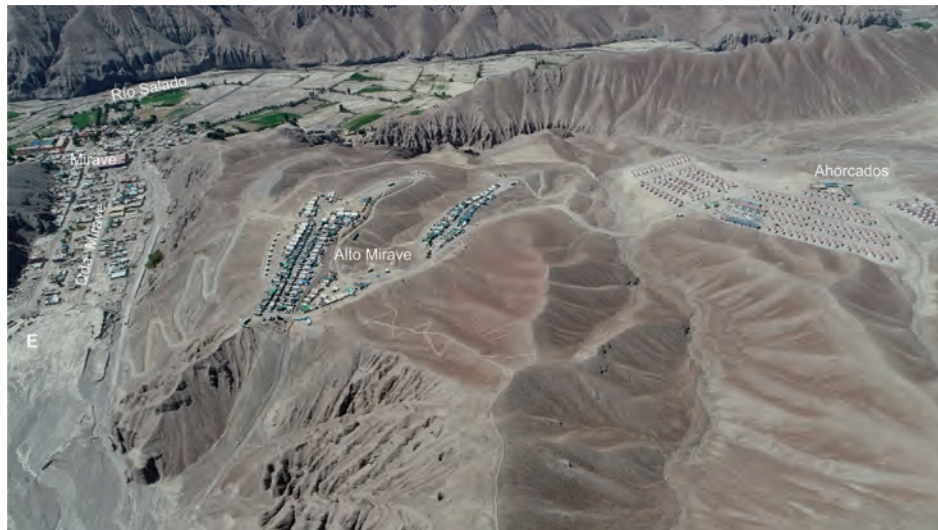
Figura 7.20 Vista panorámica del poblado Mirave después del huaico del 08/02/2019, nótese el estadio (e) destruido y relleno por el depósito del huaico, así como gran parte del poblado. En la margen derecha de la quebrada Mirave, en los sectores Alto Mirave y Ahorcados, se encuentra una parte de la población reubicada.

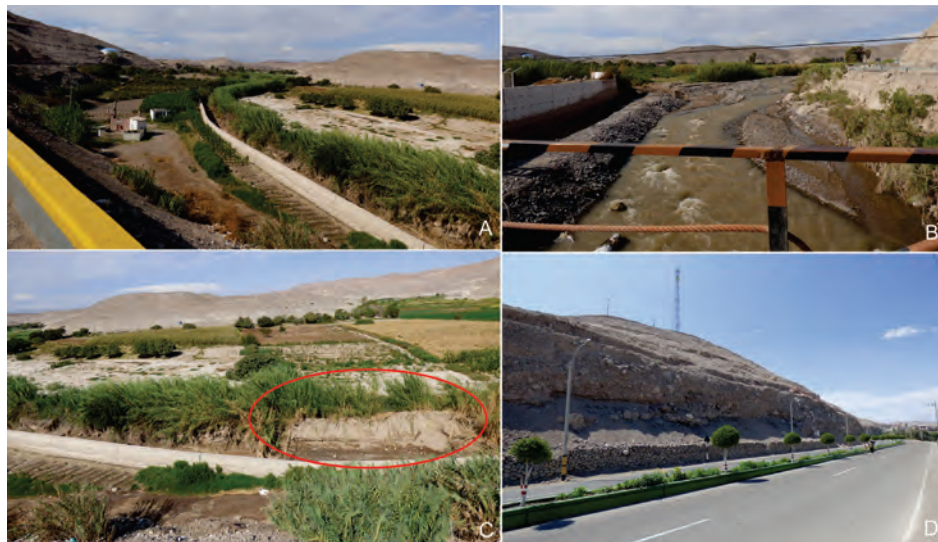
Figura 7.21 A) Muro de contención en la margen derecha del río Cinto cerca de la confluencia con el río Locumba; B) Área sujeta a inundación en la margen derecha del río Locumba; C) erosión fluvial en la margen izquierda del río Cinto; D) derrumbes en talud superior de carretera de acceso a Locumba.

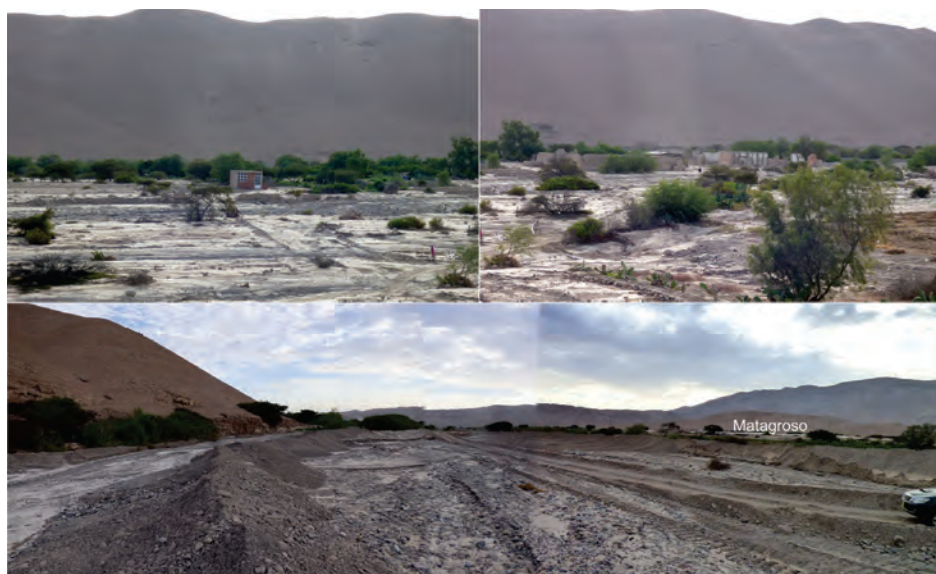
Figura 7.22 El huaico del 26/03/2015 arrasó con los terrenos de cultivo en ambas márgenes del río Cinto, puede afectar en la margen izquierda al poblado Matagroso.

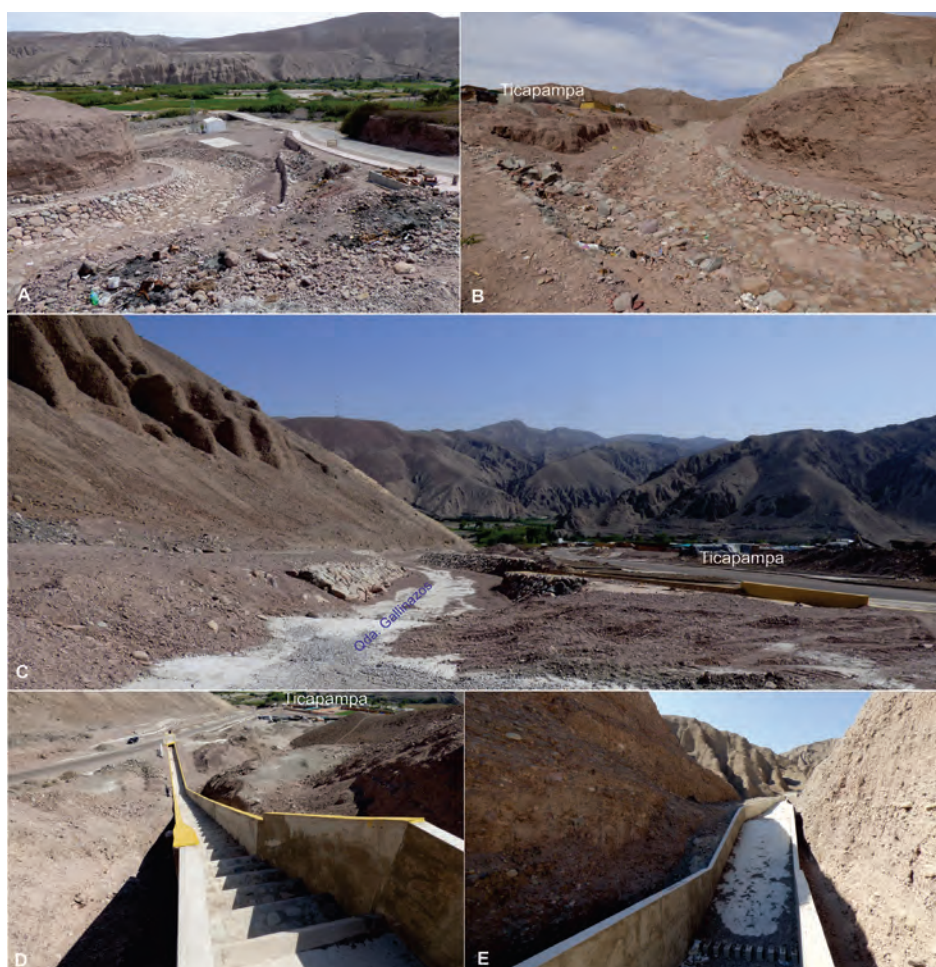
Figura 7.23 Vistas del sector Ticapampa, y canalización de la parte baja de la quebrada Gallinazos con mampostería de piedra (A, B y C) y con canales de concreto (D y E), poblado se encuentra en la margen derecha de esta quebrada.

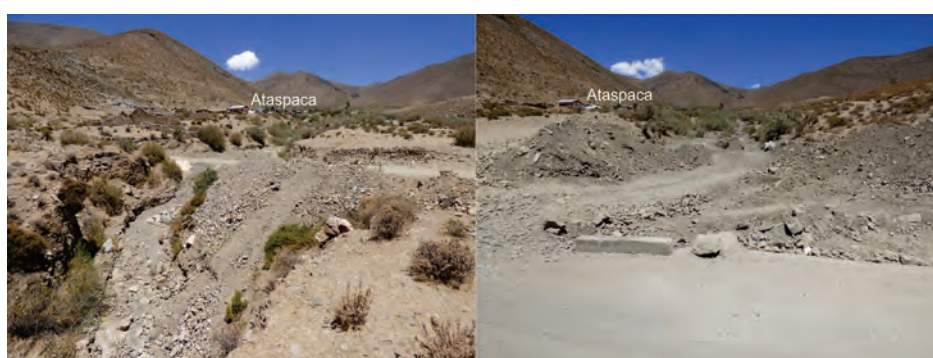
Figura 7.25 Huaicos en la quebrada Ataspaca, el poblado del mismo nombre se encuentra en la margen derecha de la quebrada.

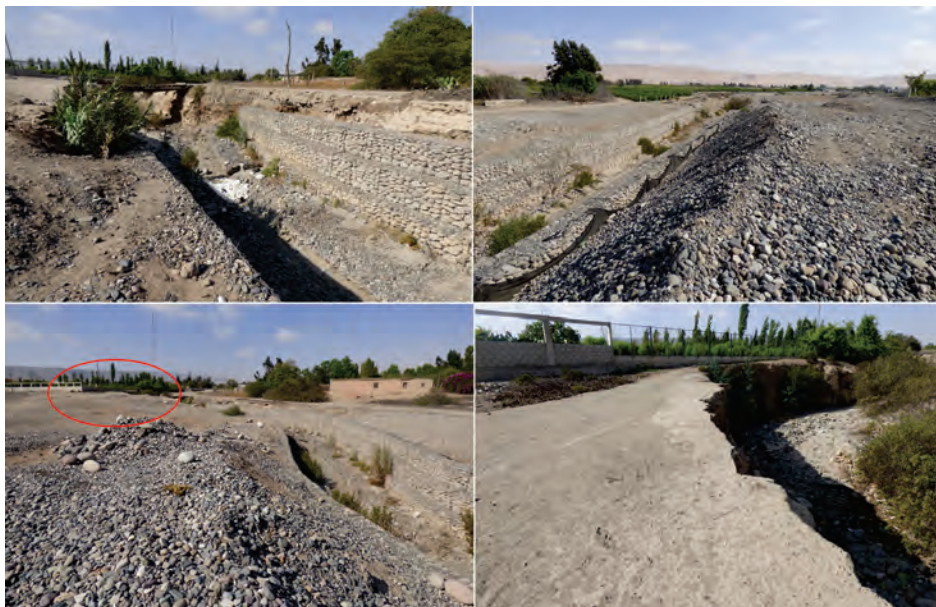
Figura 7.27 Erosión fluvial en la margen derecha del desvío del río Caplina, aguas abajo se han colocado gaviones en ambas márgenes, sector Piedra Blanca.

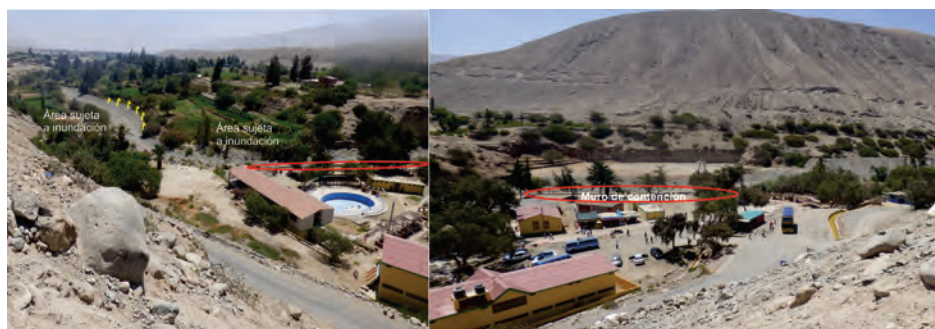
Figura 7.28 Área sujeta a inundación y erosión fluvial en la margen izquierda del río Calientes, donde se encuentra las instalaciones de los Baños Termales Calientes.

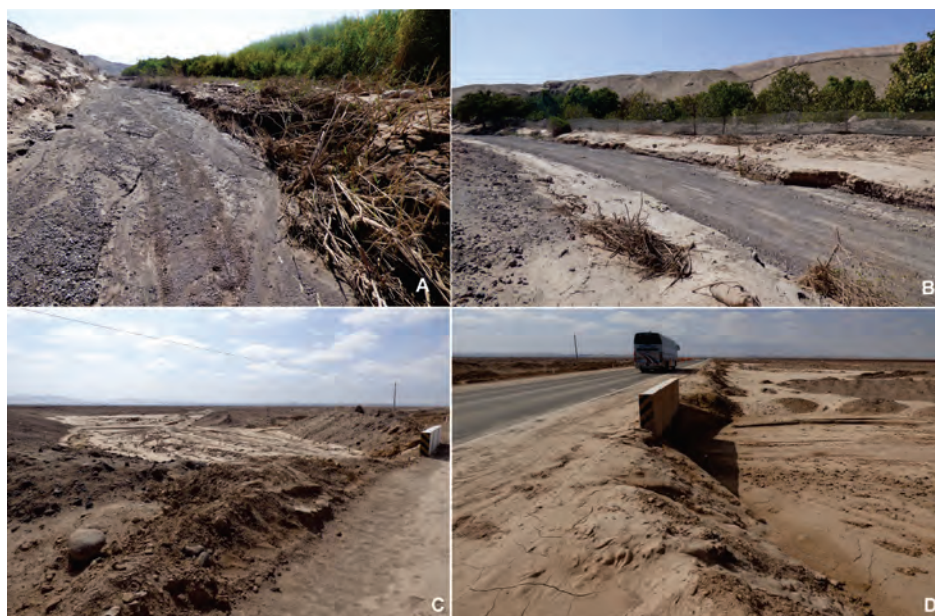
Figura 7.29 A y B) Huaico del 26/03/2015 en la quebrada Puquio, arrasó con terrenos de cultivo de Puquio en la margen izquierda de la quebrada; C y D) los flujos también afectaron tramos de la Panamericana Sur, km 1274+140.

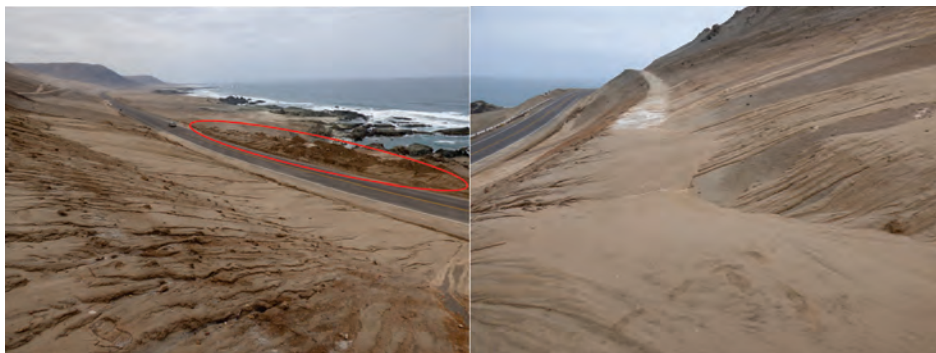
Figura 7.31 Flujos de lodo del 26 de marzo del 2015 obstruyeron tramo de la carretera Tacna-Ilo, km 59+000 - km 63+000.

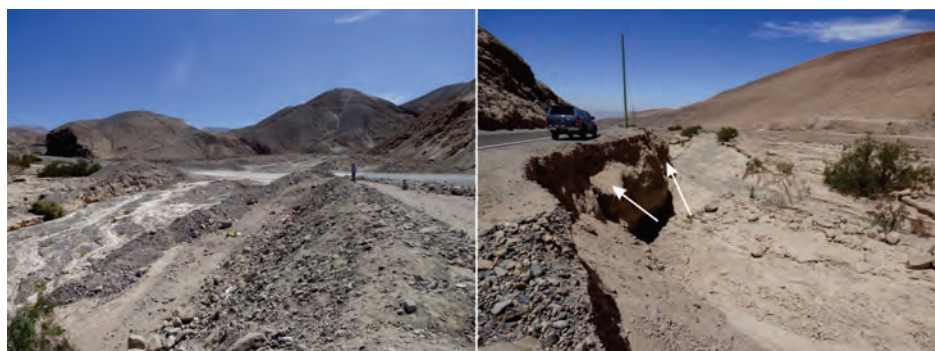
Figura 7.32 Baden en la quebrada Huintilla en la margen izquierda de la quebrada Chero, corta la carretera Tacna-Tarata (izquierda). Erosión de la plataforma de la carretera Tacna-Tarata (km 28+000- km 29+000) en la margen izquierda de la quebrada Molles, erosiona aproximadamente 1000 m.

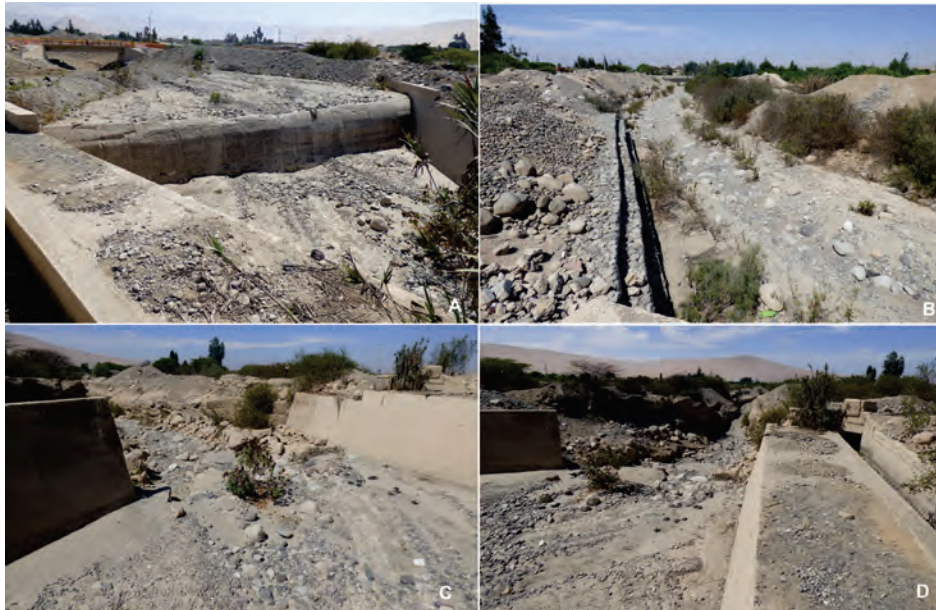
Figura 7.34 Erosión fluvial en ambas márgenes del desvío del río Uchusuma, sector 06 de Julio; se aprecian estructuras de encauzamiento con muros de concreto (A, C y D) y gaviones (B).

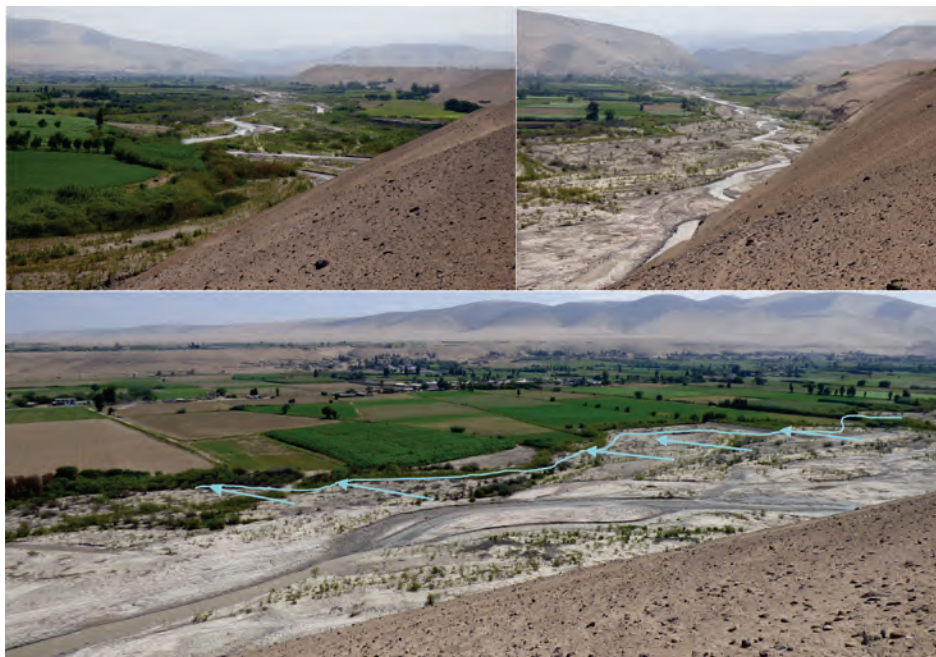
Figura 7.35 Área sujeta a inundación en la margen derecha del río Sama, sector Miraflores.
