**INGEMMET, Boletín Serie C: Geodinámica e Ingeniería Geológica
N° 82**

Peligro geológico en la región Tacna

Dirección de Geología Ambiental y Riesgo Geológico

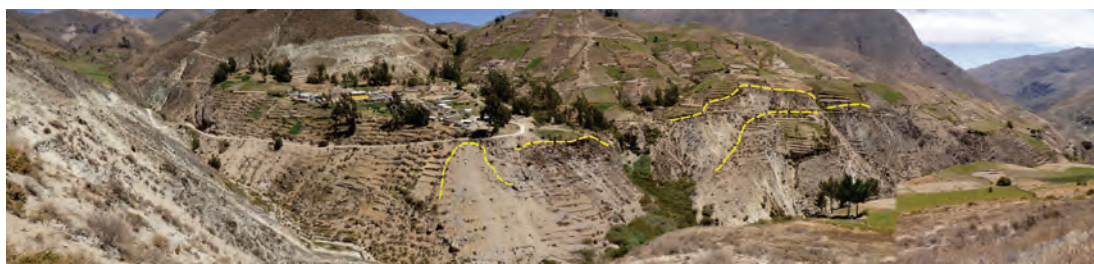
Figura 7.36 Vista panorámica de derrumbes y deslizamientos en el sector Challaviento.

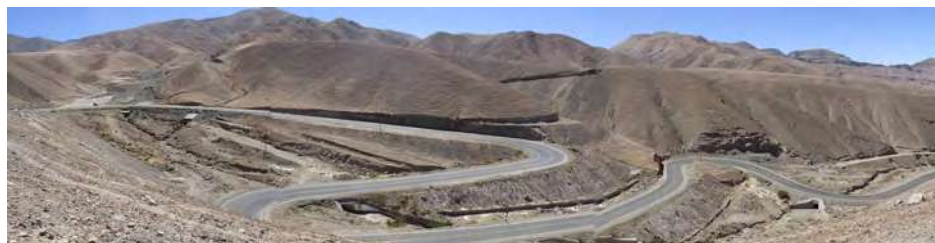
Fotografía 7.1 Flujos de detritos que atraviesa cuatro desarrollos de la carretera Tacna-Tarata (km 24+000–km 49+000), sector Mal Paso-Quilla.

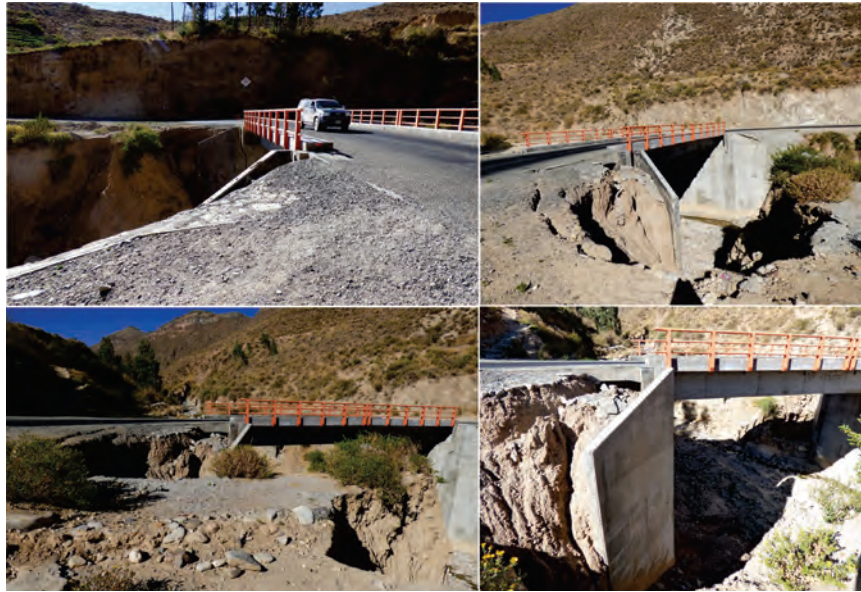
Figura 7.42 Zona de huaicos periódicos en el río Salla Cotacuchu (km 98+750 de la carretera Tarata-Ticaco), por dinámica fluvial erosionó estribos de puente de 30 m, el cual se encuentra a punto de colapsar.
