Informe técnico

LAGUNA ANANTA CUCHO

Informe Técnico N°A08

Informe técnico - Laguna Ananta Cucho

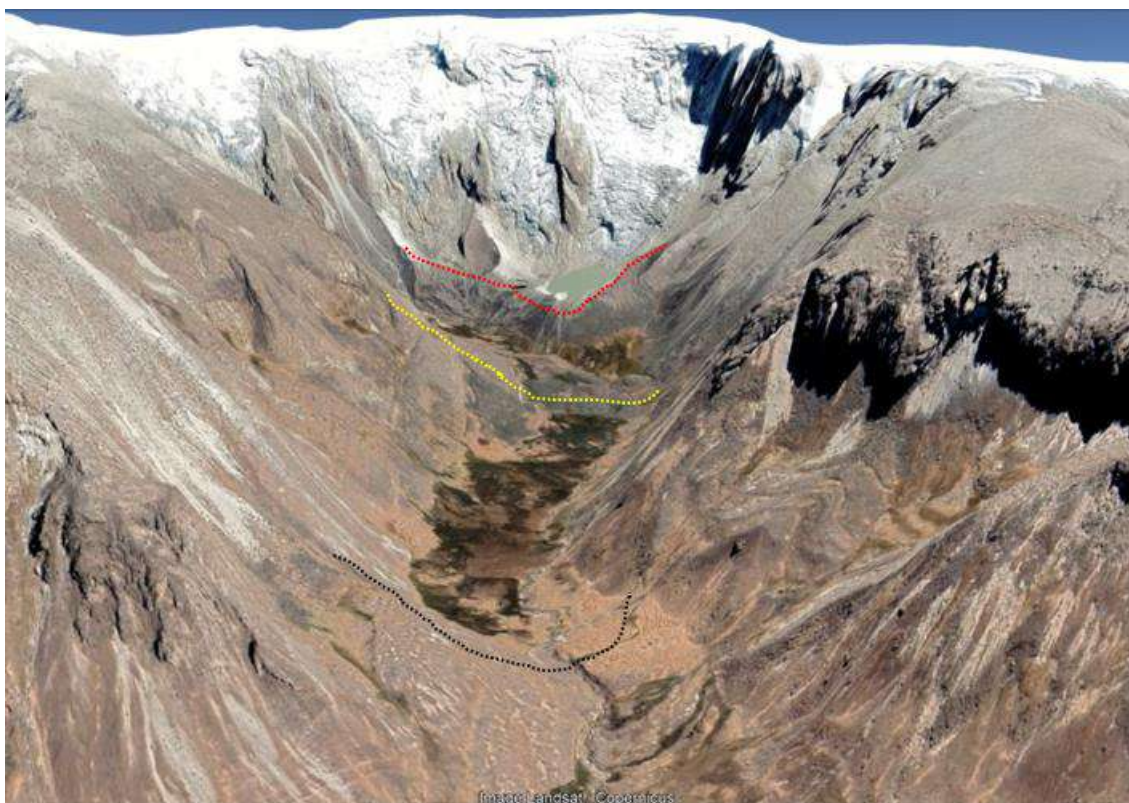
Figura 2. Cabecera de cuenca donde se sitúa la laguna Ananta Cucho, se observa la secuencia de los arcos de morrena (Imagen Google Earth 04/08/2019)

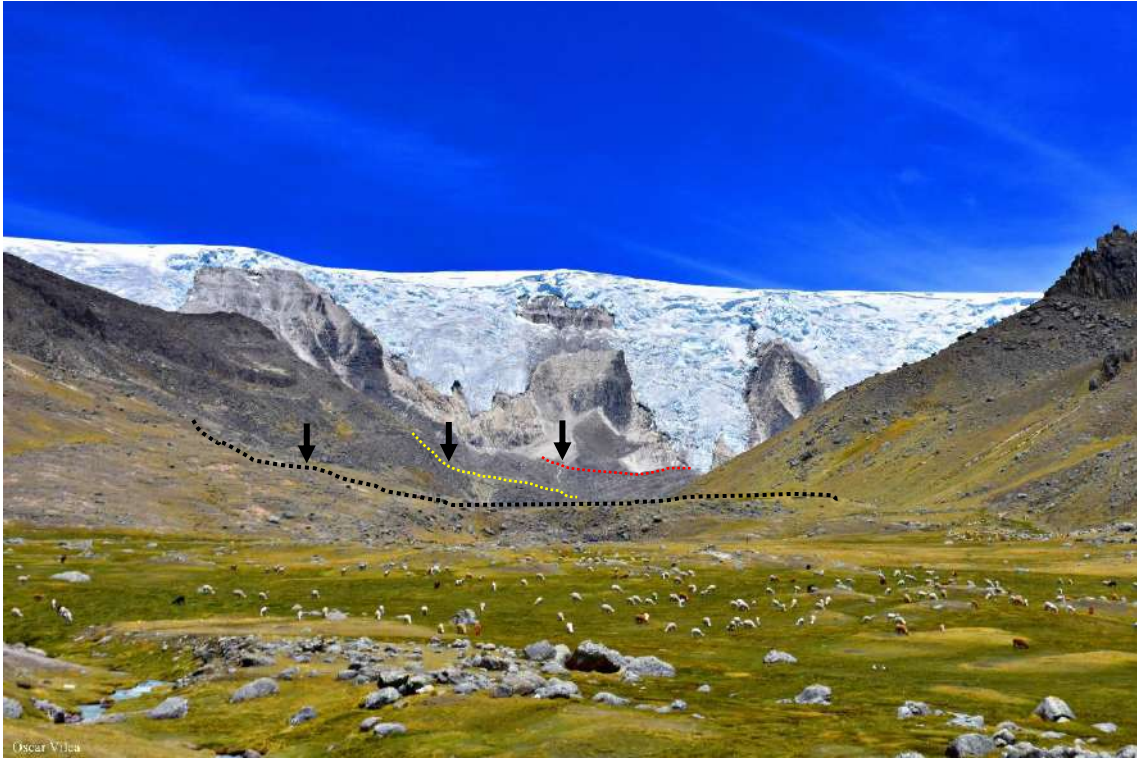
Figura 3. Vista de la zona baja de la quebrada Huayllani, se observa tres etapas donde el glaciar dejó depósitos glaciáricos. También se observa los humedales y la crianza de alpacas como principal fuente de ingresos de los habitantes (Foto del 25/11/2020, Vilca O.)

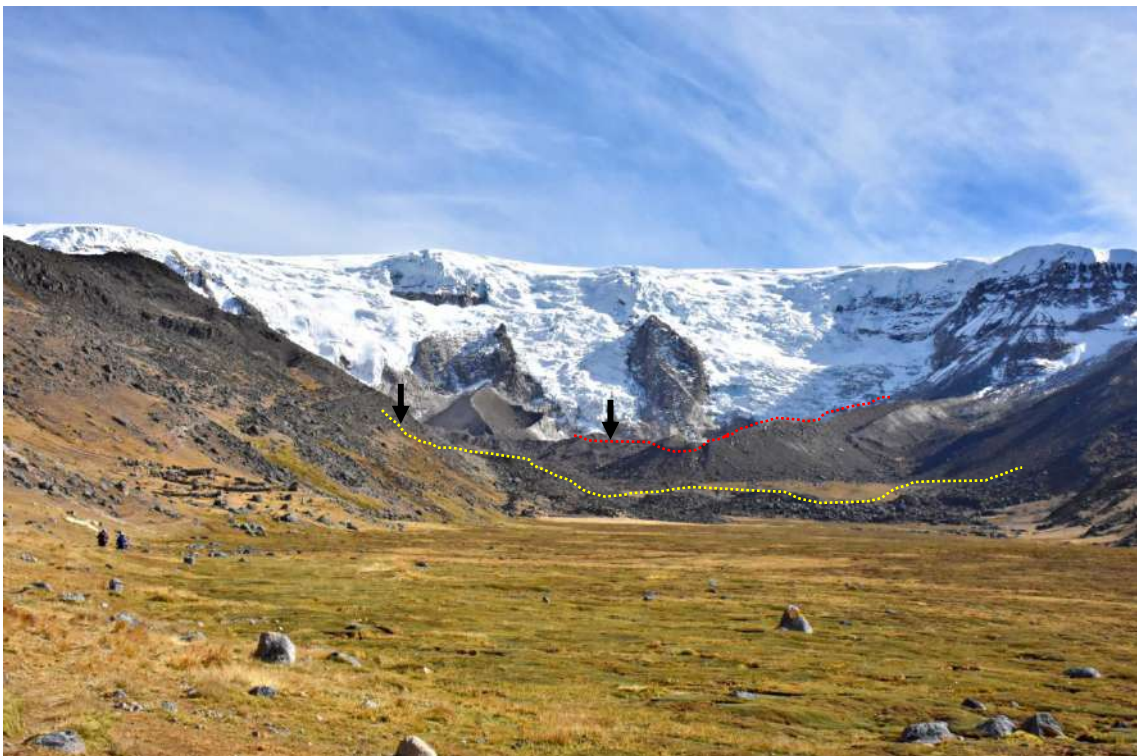
Figura 4. Vista de la zona media en la quebrada Huayllani ubicada entre los depósitos de morrena más antiguos y lugar donde se observa una superficie importante del humedal con presencia de pastos (Foto del 18/06/2021, Vilca O.)

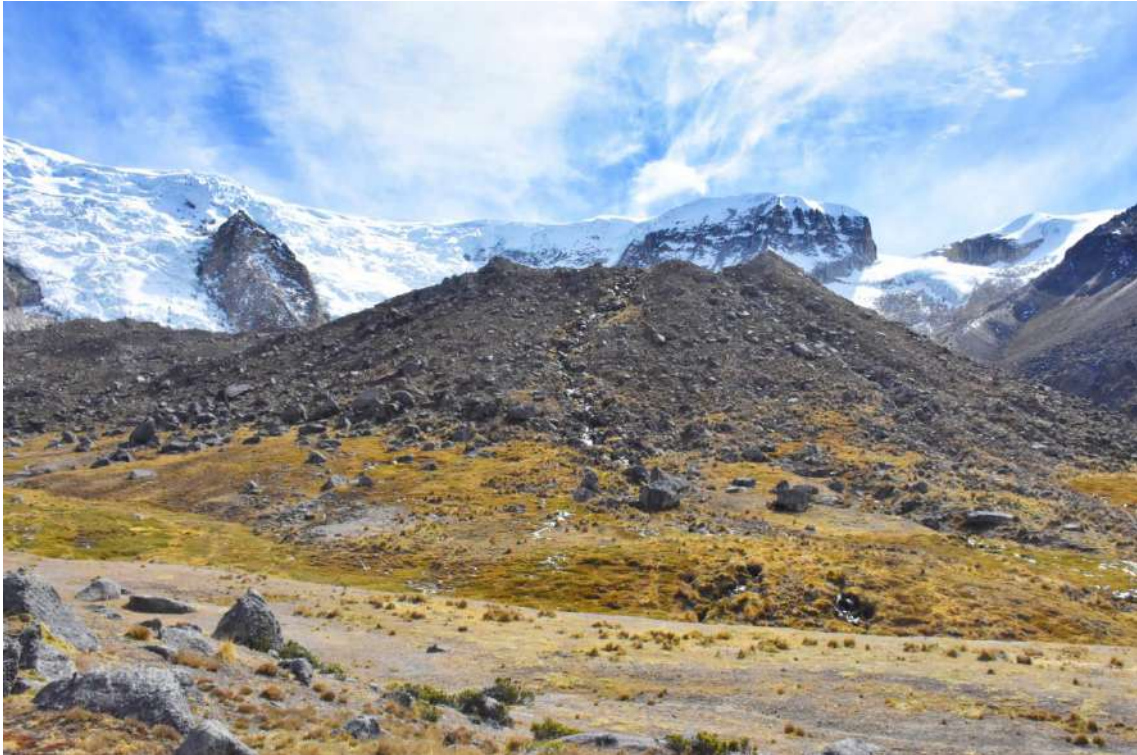
Figura 5. Vista de la zona frontal del último arco de morrena que contiene a la laguna Ananta Cucho (Foto del 18/06/2021, Vilca O.)

O zona de encuentro de los flancos, esta zona está definida por el arco de morrena, tiene un talud exterior de pendiente fuerte entre 45° - 55° y con más de 100 m de diferencia de nivel entre la base y la cresta (Ver **Figura 5**), la cota de coronación del dique natural es similar a la del espejo de la laguna, es decir que no existe un borde libre, como se observa en las **Figuras 14 al 17**, de este modo el desagüe se realiza por rebose principalmente, cabe aclarar que también se observaron filtraciones en diferentes puntos en la base del talud exterior.

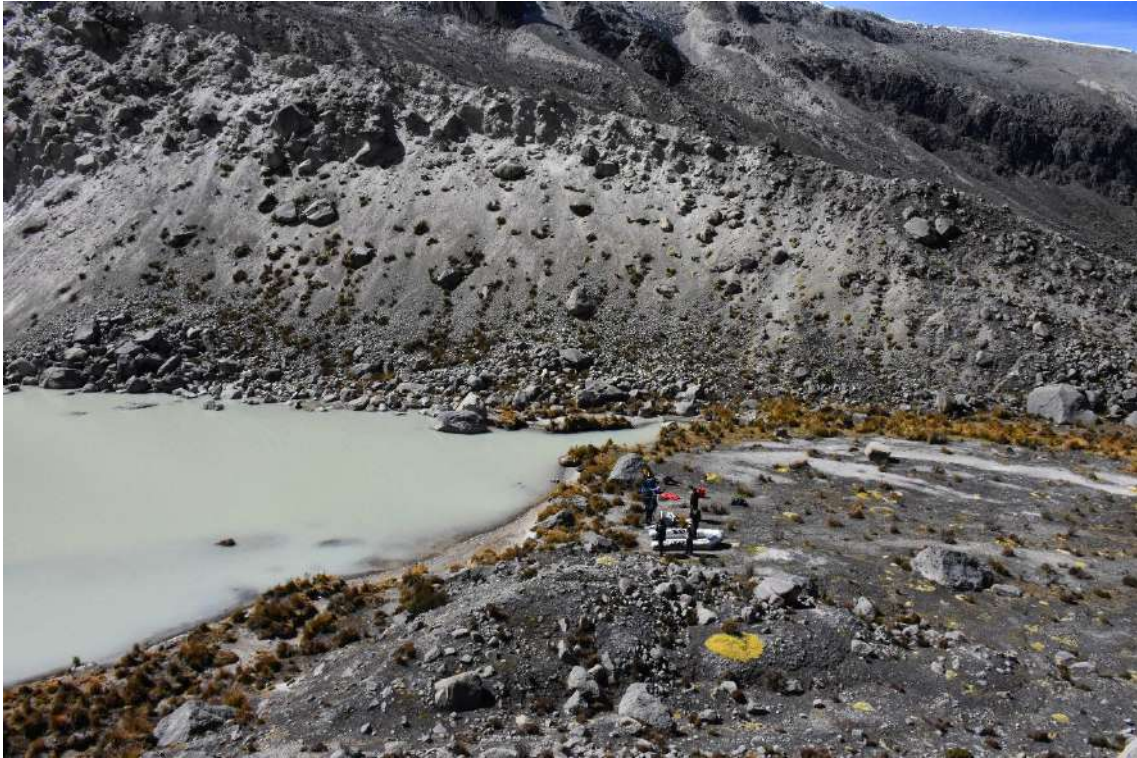
Figura 16. Zona frontal, vista de la explanada y presencia de cobertura de vegetación poblando el cauce principal (Foto del 18/06/2021, Vilca O.)

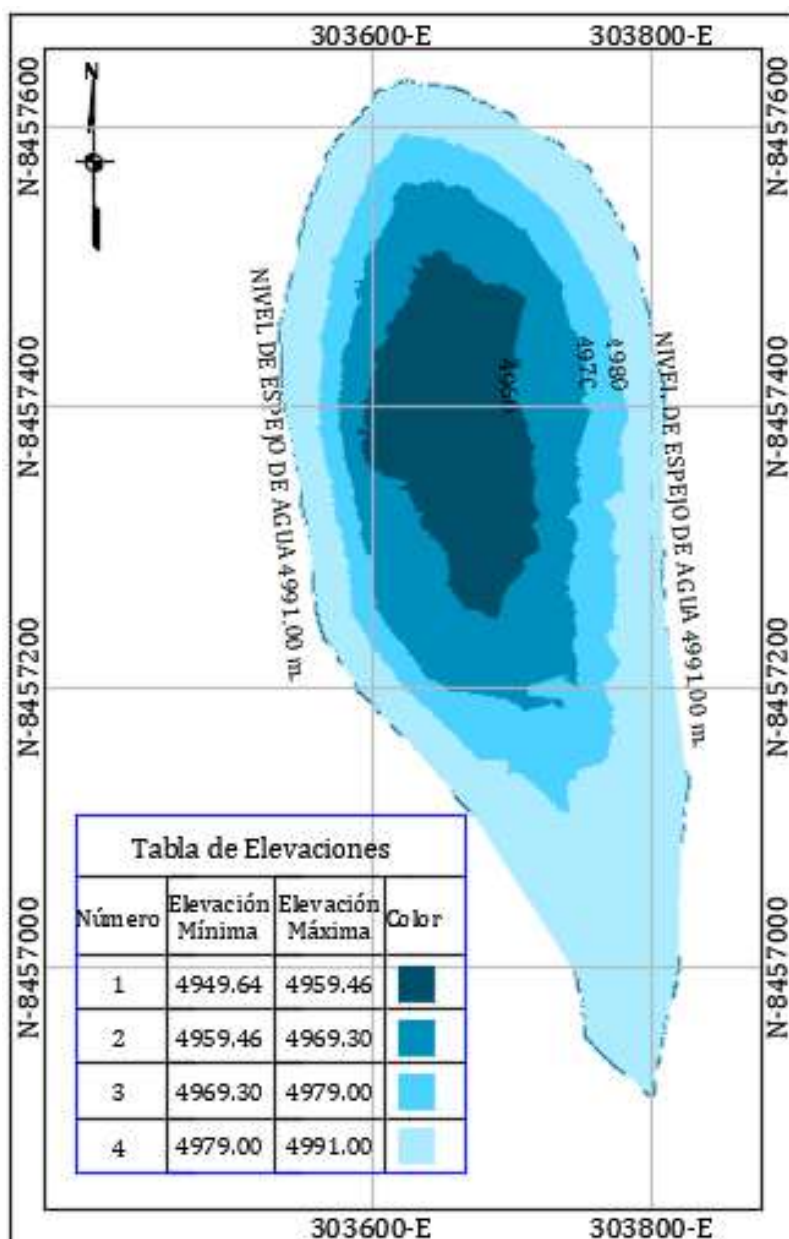
Figura 22. Esquema de las curvas de nivel en la profundidad de la laguna (Informe de Batimetría Ananta Cucho).
