Informe Técnico N° A7249

EVALUACIÓN DE PELIGROS GEOLÓGICOS EN EL SECTOR RETAMAYOC, COMUNIDAD CAMPESINA SAN FRANCISCO DE HUACHO

Departamento Lima
Provincia Oyón
Distrito Pachangara

ABRIL
2022

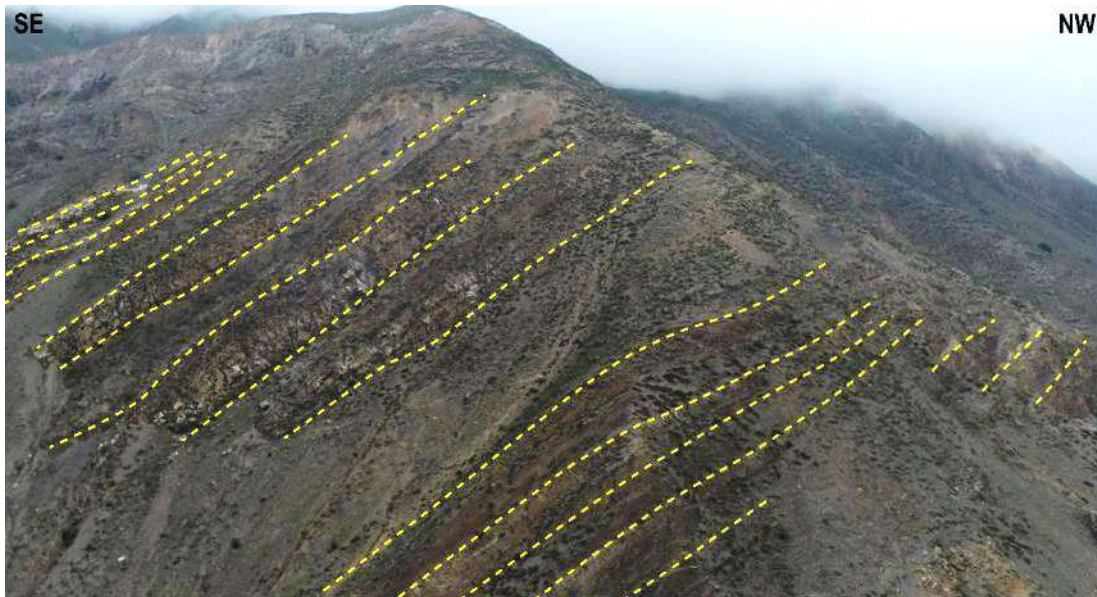
Corresponde a la parte inferior de la Formación Chicama. Se trata de una secuencia de aproximadamente 400 m, localizada a media ladera de ambas márgenes del Río Checras. Consiste de secuencias compuestas mayormente por areniscas cuarzosas blancas a grises, intercaladas con limoarcillitas gris oscuras a negras conteniendo delgados estratos de areniscas finas limosas, (figura 6).

Estas rocas se encuentran medianamente fracturadas F3, con espaciamiento regular entre sus fracturas (0.3 a 1.0 m). Además, se encuentran moderadamente meteorizadas A3, es decir menos de la mitad del material rocoso está descompuesto o desintegrado

Figura 6. Vista panorámica tomado con dirección al suroeste, donde se observa el afloramiento de la Formación Chicama, miembro Cabracancho, conformado por una secuencia de areniscas cuarzosas intercaladas con limoarcillitas (líneas punteadas en color amarillo). Estas rocas se presentan medianamente fracturadas y moderadamente meteorizadas.

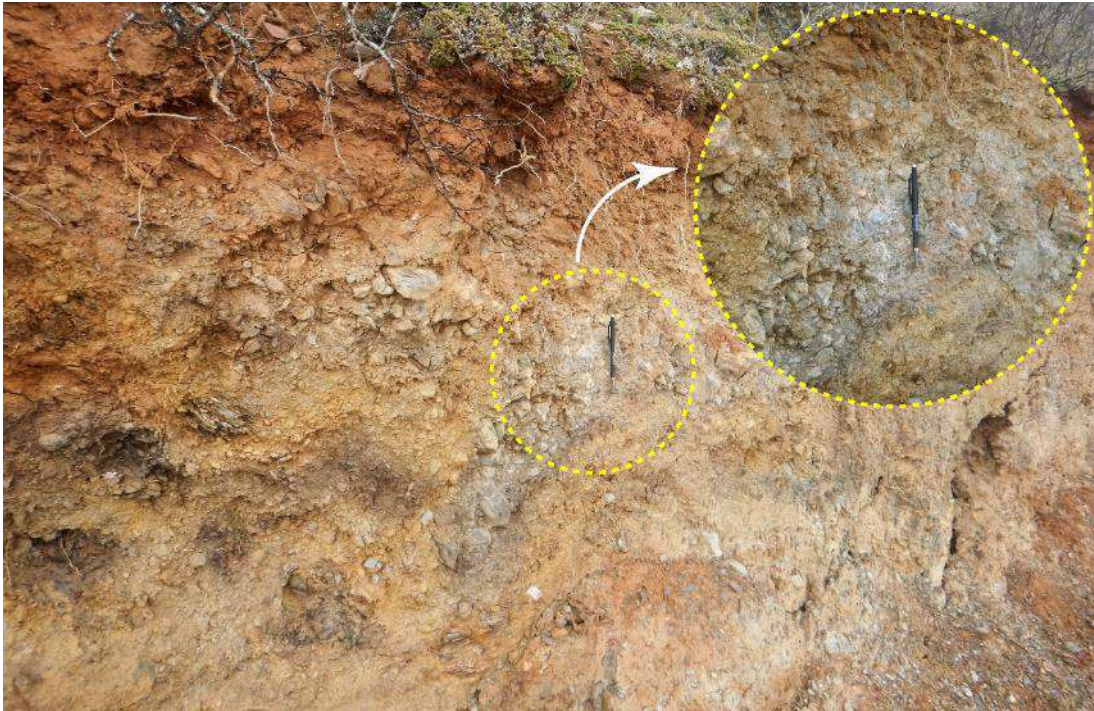
Se localizan en forma caótica al pie de laderas por acción de la gravedad y acción de las aguas de escorrentía. Están compuestos por fragmentos líticos de limoarcillitas y areniscas, angulosos a subangulosos con diámetros que varían de 0.04 a 0.07 m envueltos en una matriz limo-arcilloso, (figura 8). Son producto de la meteorización de rocas sedimentarias y removidos por procesos de movimientos en masa.

Figura 8. Material de depósito coluvio-deluvial compuestos por fragmentos de roca angulosos a subangulosos de tamaños variables (0.04 a 0.07), envueltos en una matriz limo-arcillosos.

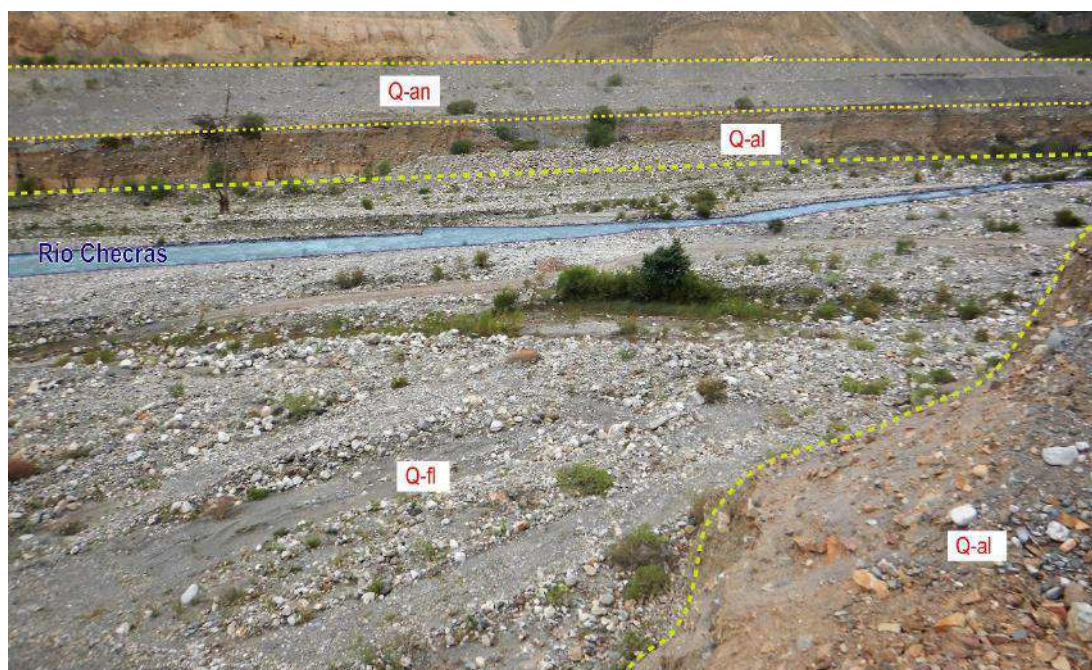
Antropógeno o antrópico, es un término que designa a lo que está vinculado de algún modo al ser humano. La geotecnia, lo identifica como un terreno que ha sido modificado por el hombre. Para el caso del área de estudio está asociado a la depositación ante la construcción de terraplenes originado por los trabajos de excavación de un túnel ejecutados por la empresa SN POWER CHEVES, (figura 9).

Figura 9. Vista del fondo del valle del Río Checras, en la cual se puede distinguir hasta 3 depósitos cuaternarios. Los depósitos fluviales (Q-fl) conformados por gravas y arenas mal seleccionadas en una matriz areno-limosa; por encima, los depósitos aluviales (Q-al) semi-consolidados resultado de la acumulación de material transportado por el río y depósitos antropógenos (Q-an), originado por la acción del hombre en la construcción de terraplenes.

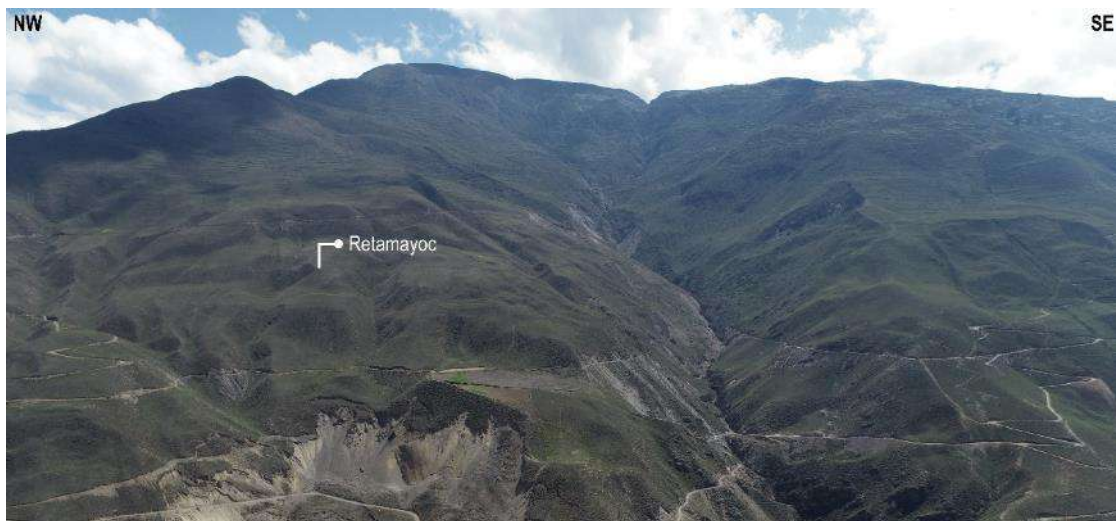
Corresponde a las cadenas montañosas donde los procesos denudativos (fluvio-erosionales) afectaron rocas sedimentarias de la Formación Chicama. Las montañas cubren gran parte de la zona de estudio, cuyas laderas de pendientes fuerte a muy fuerte varían de 15° a 45°. En la parte alta son disectados por una red de drenaje dendrítica, resaltando principalmente la quebrada Cancha. El sector Retamayoc, se encuentra rodeado por estos lineamientos montañosos (Figura 10).

Sus relieves se encuentran asociadas a procesos dominantes de erosión de laderas, deslizamientos, derrumbes y flujos.

Figura 10. Vista de la subunidad de montañas modeladas en rocas sedimentarias (RM-rs), cuyas laderas presentan pendientes de fuerte a muy fuerte (15°-45°) y disectada por la quebrada Cancha.

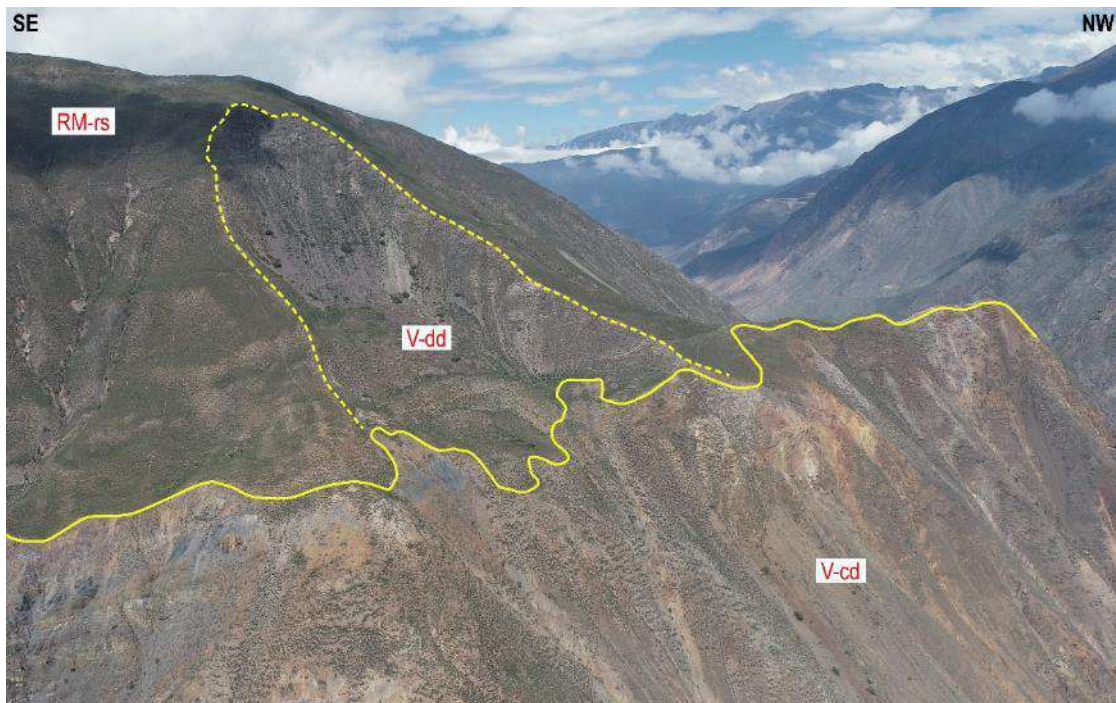
Zonas de acumulaciones en ladera originadas por procesos de movimientos en masa antiguos. Generalmente su composición litológica es homogénea; con materiales inconsolidados a ligeramente consolidados, de corto a mediano recorrido. Su morfología es usualmente convexa y su disposición es semicircular a elongada en relación con la zona de arranque o despegue del movimiento en masa, (figura 11).

Estas geoformas se observaron cómo cuerpos de deslizamientos antiguos depositadas en las laderas superiores del valle del río Checras, donde las pendientes van de fuerte a muy fuerte (15° - 45°).

Figura 11. Vista de las subunidades de vertiente con depósito de deslizamiento (V-dd) ubicado frente al sector de Retamayoc y la subunidad coluvio-deluvial (V-cd) ubicado al pie de ladera de montañas sedimentarias.

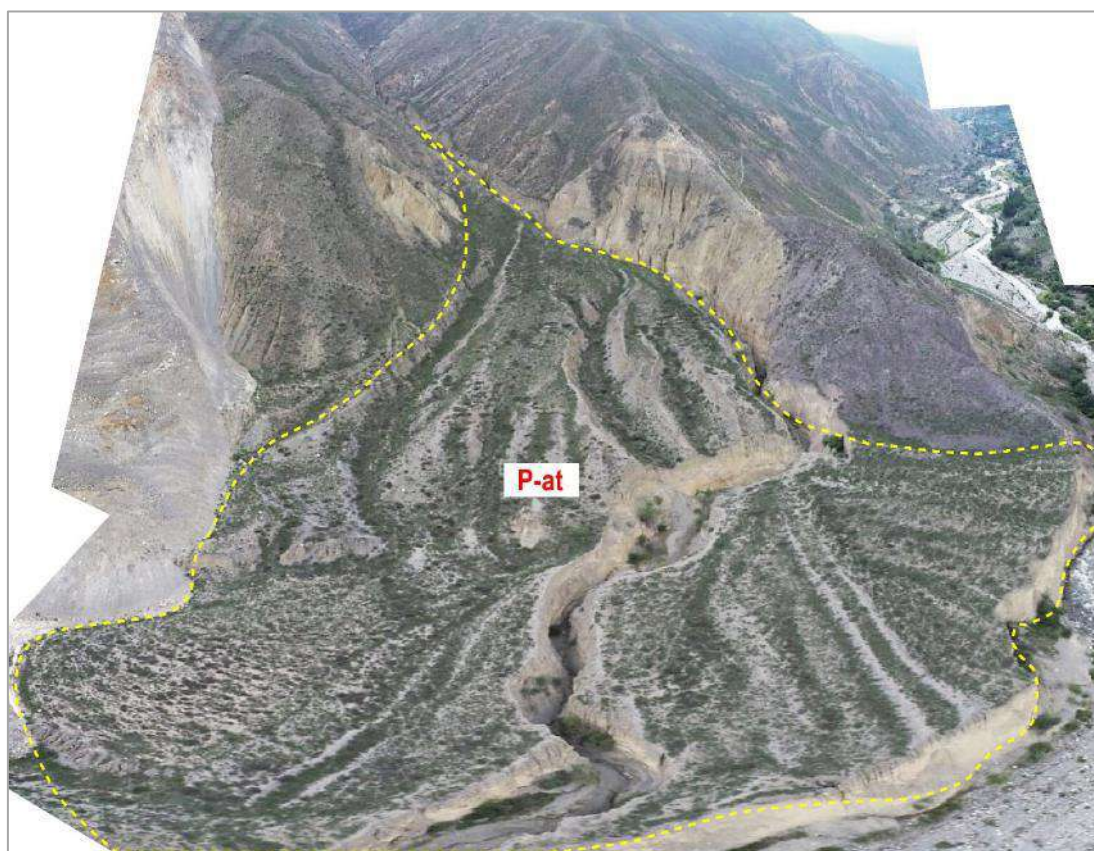
Corresponden a planicies inclinadas a ligeramente inclinadas y extendidas, posicionadas al pie de los sistemas montañosos, formado por la acumulación de sedimentos acarreados por corrientes de agua estacionales, de carácter excepcional, así como lluvias ocasionales muy excepcionales que se presentan en el área de estudio, (figura 12).

Esta unidad es susceptible a remoción por flujo de detritos (huaicos) ubicado principalmente en la desembocadura de la quebrada Cancha. Se distinguen grandes bloques de roca de hasta 1 m de diámetro producto del acarreo proveniente de los flujos. Actualmente son ocupadas por terrenos de cultivo.

Figura 12. Vista panorámica de la subunidad de vertiente aluvio-torrencial (P-at) formado por la acumulación de material proluvial relacionado a flujos de detritos (huaicos). Es evidente que la geoforma de cono de deyección que presenta la quebrada Cancha ha represado en algún tiempo atrás al río Checras.

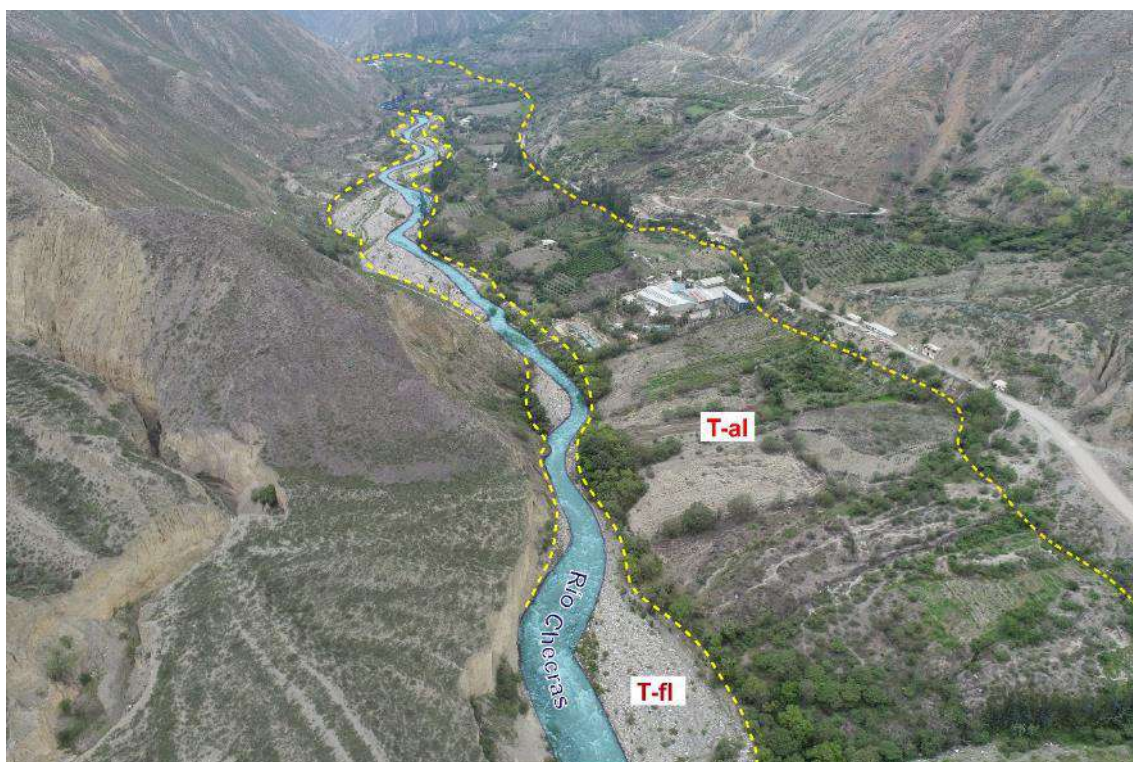
Son porciones de terreno alargado a ligeramente inclinado (1° a 5°), con altura relativamente marcada. Se encuentran encima del cauce del río Checras. Su composición litológica es resultado de la acumulación de fragmentos de roca de diferente granulometría (bolos, cantos, gravas con matriz de arenas y limos). Sobre estos terrenos se desarrollan extensas zonas de cultivo. Está sujeta a erosión fluvial, (figura 13).

Figura 13. Vista del valle del río Checras, donde se puede distinguir las subunidades de terrazas fluvial y aluvial con pendientes ligeramente inclinado (1° a 5°) y sobre la cual se desarrolla actividad agrícola. A sus flancos se puede apreciar laderas de fuerte pendiente con depósitos coluvio-deluviales producto de movimientos de ladera.

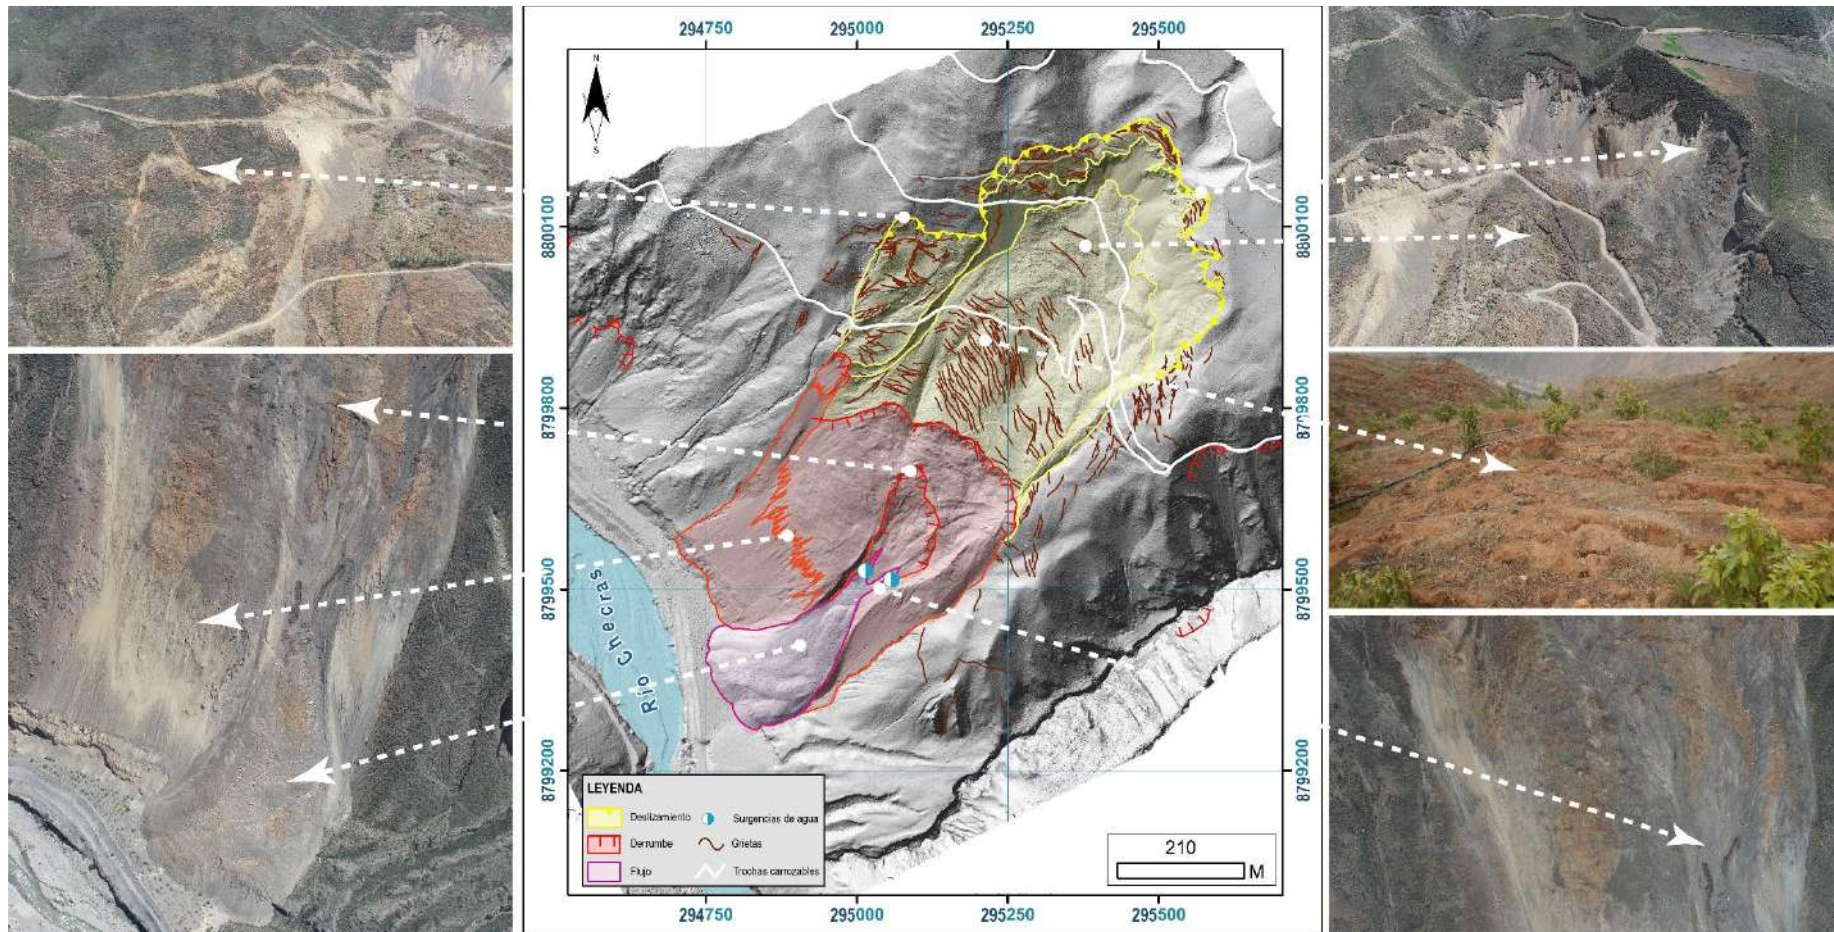
Figura 22. Cartografiado de procesos geológicos del sector de Retamayoc, Comunidad Campesina de Huacho.

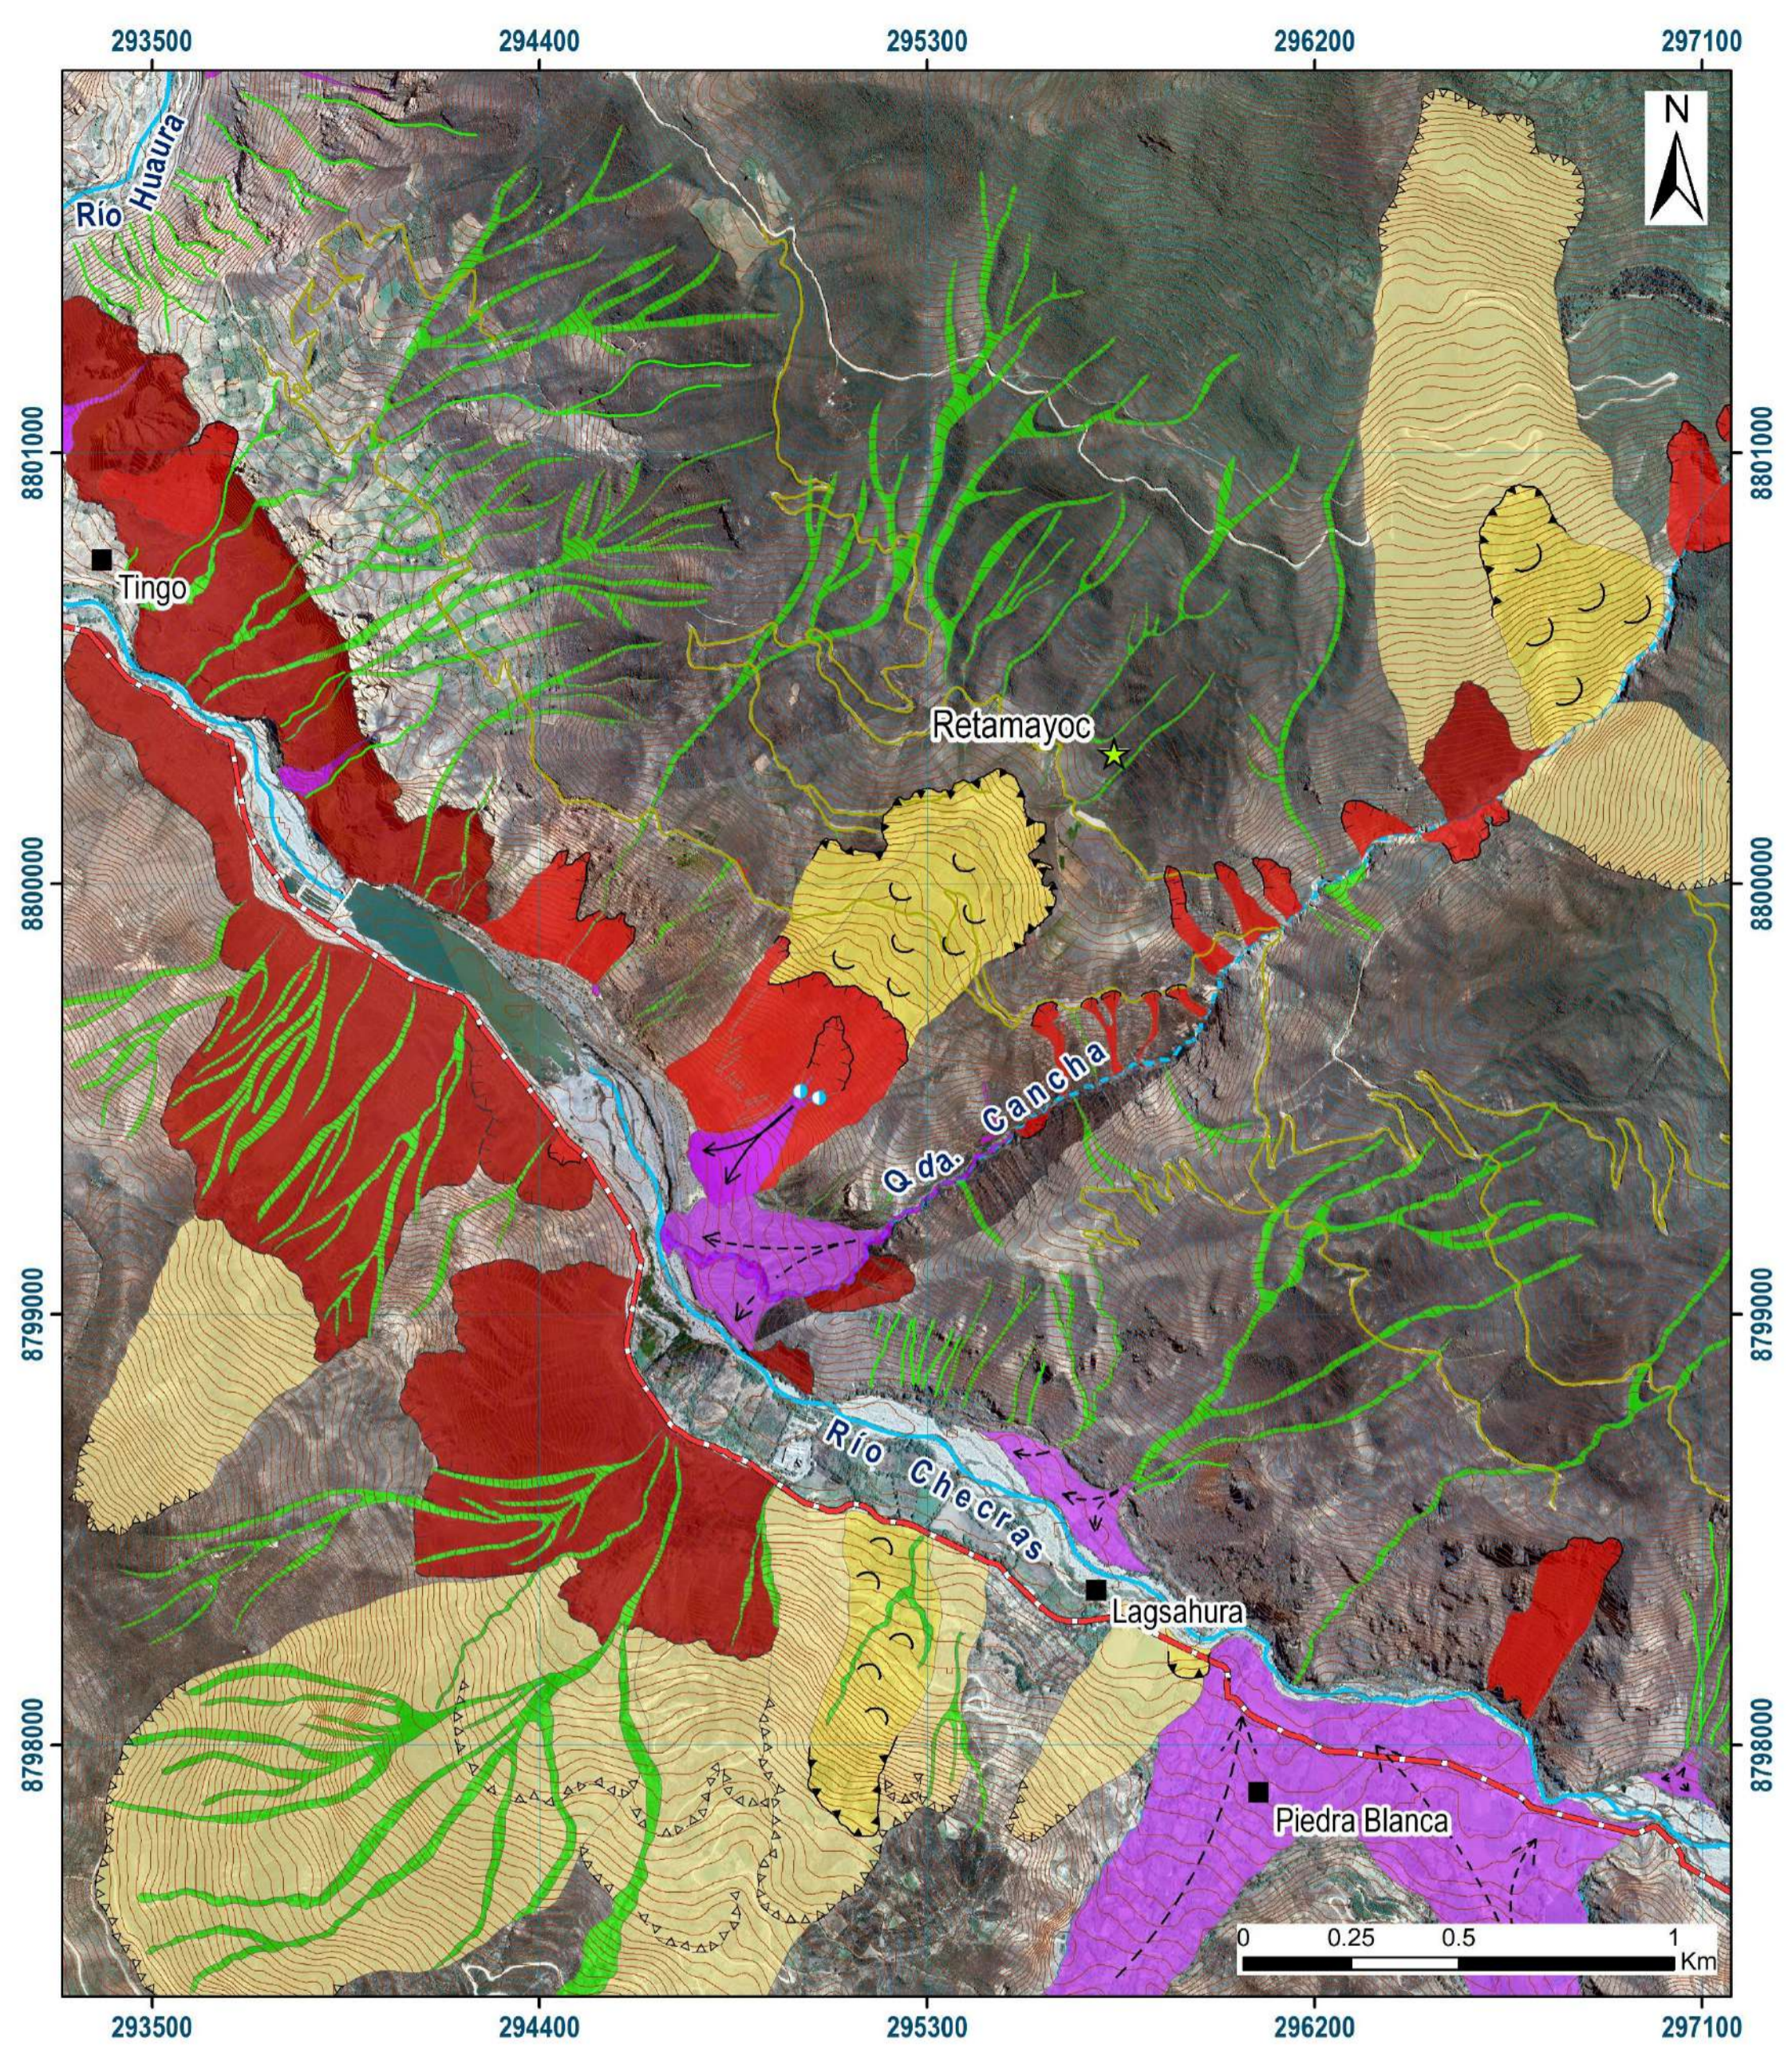
Leyenda	
	Derrumbes antiguos
	Derrumbes recientes
	Deslizamiento antiguo
	Deslizamiento activo
	Erosión en cárcava
	Flujo de detritos
	Flujo de detritos antiguo
